(1) 河道特性 (セグメント区分)

◆河道区分整理表

航空写真変遷

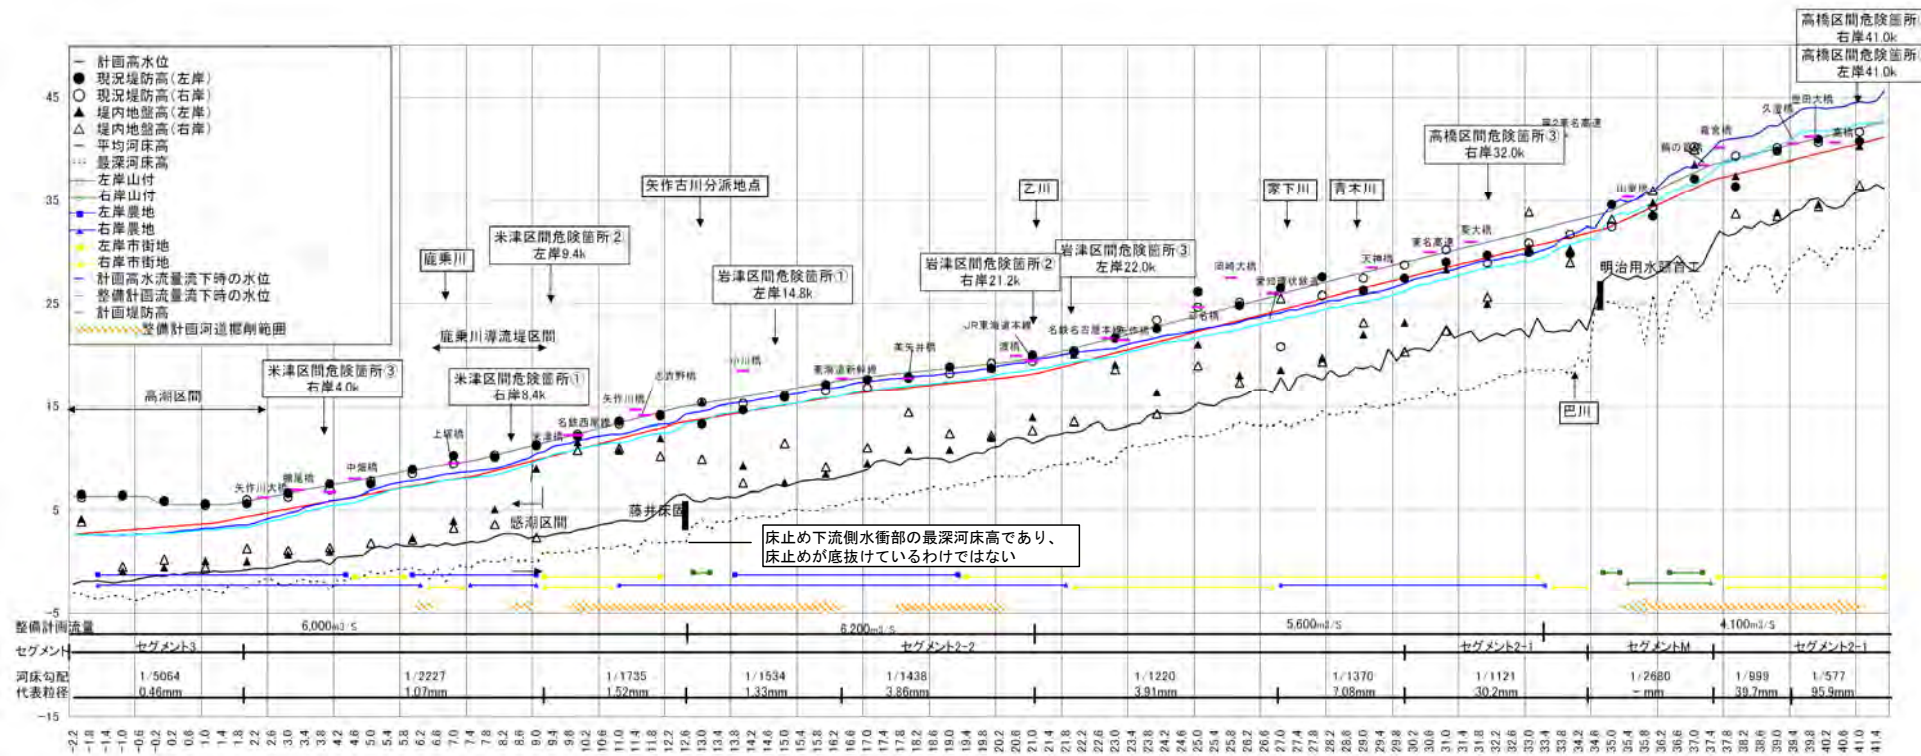
床止め下流側水衝部の最深河床高であり、
床止めが底抜けているわけではない

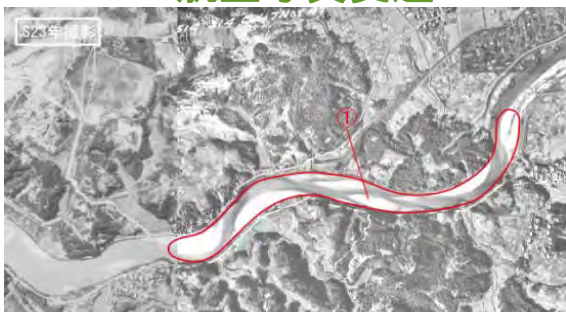
①砂州が発達し、蛇行した変化に富んだ流れを形成している。

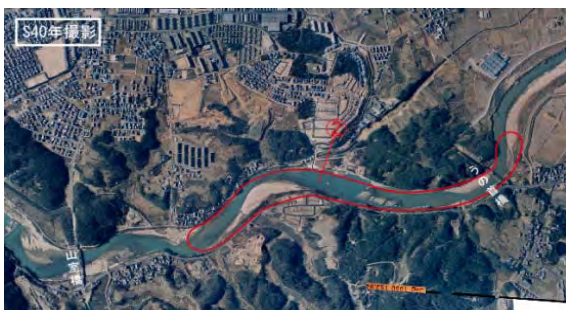
②明治頭首工の建設により湛水域が形成され始め、砂州が減少し、低水路内の蛇行も消失しつつある。

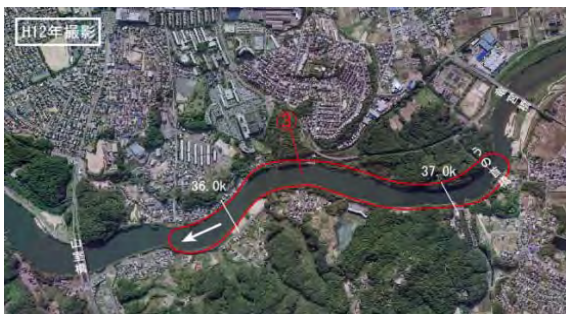
③砂州が消失し、湛水域と化している。

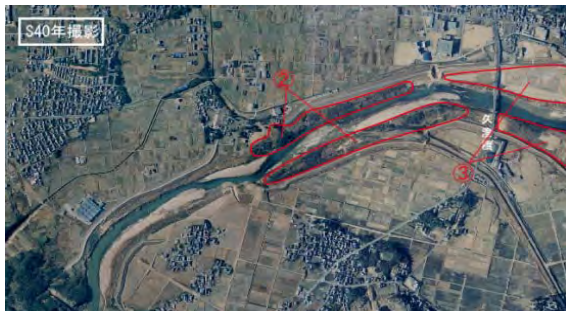
②陸域の乾燥化が進み、植生が繁茂し始めている。

③利用のための高水敷の整備が始められている。

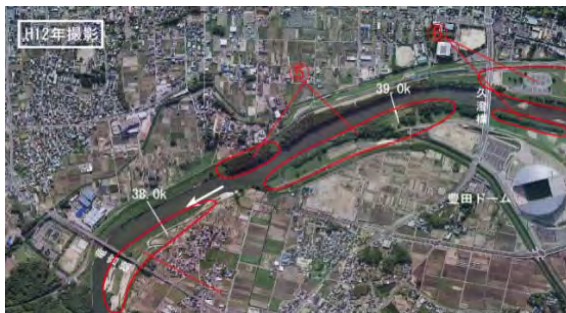
④砂利採取、矢作ダム建設により洪水頻度が減少し、陸域の乾燥化が更に進行したため砂州の上に植生が繁茂。

⑤高水敷の整備が進み、植生が樹林化。

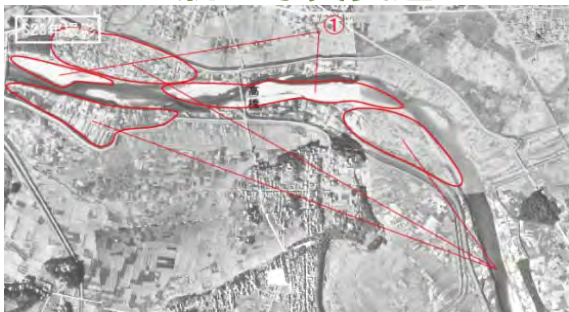
①中流域にはうろこ状砂州は見られないが、流れに面した場所に砂州が形成されている。

②堤防沿いには陸化した河川敷が広がり、農地利用がなされている。

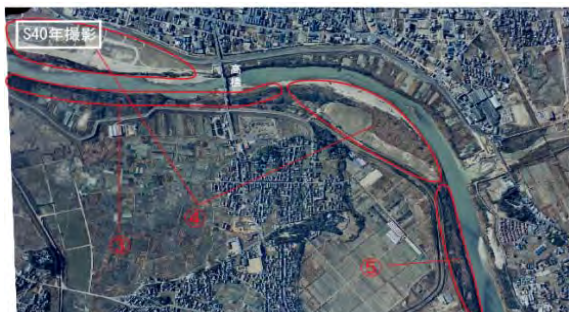
③水際部に植生が繁茂。

④高水敷の整備により、水際に植生が繁茂している。

⑤流路固定化と洪水頻度の減少により、陸域が乾燥化し、植生が繁茂し始めている。

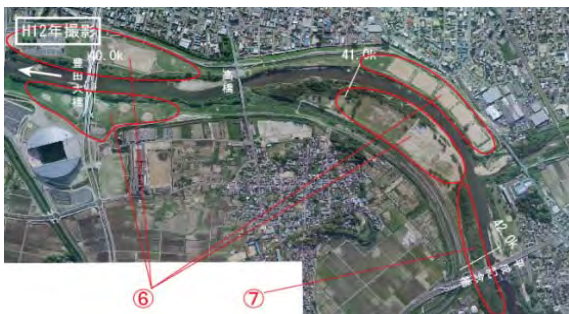
⑥運動施設利用や橋梁の工事のために高水敷の整備が促進。

⑦陸域の乾燥化が進み、樹林帯へと生長している。

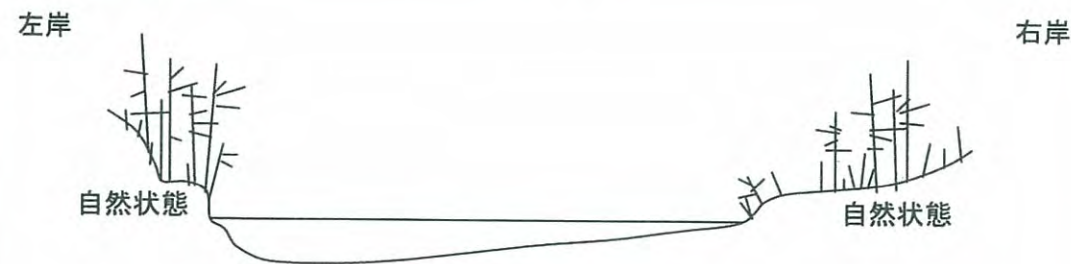
測線断面模式図

護岸状況	左岸	自然状態
	右岸	自然状態
植生状況	左岸	高木・竹林・低草類
	右岸	低草類、低木—高木類

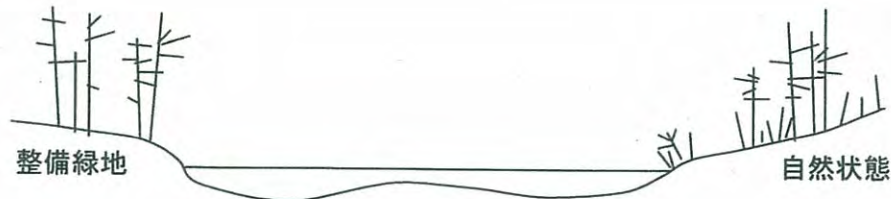
測線断面模式図

護岸状況	左岸	自然状態(整備緑地:盛砂)
	右岸	自然状態
植生状況	左岸	高木・低草類
	右岸	低草類、低木—高木類、竹林

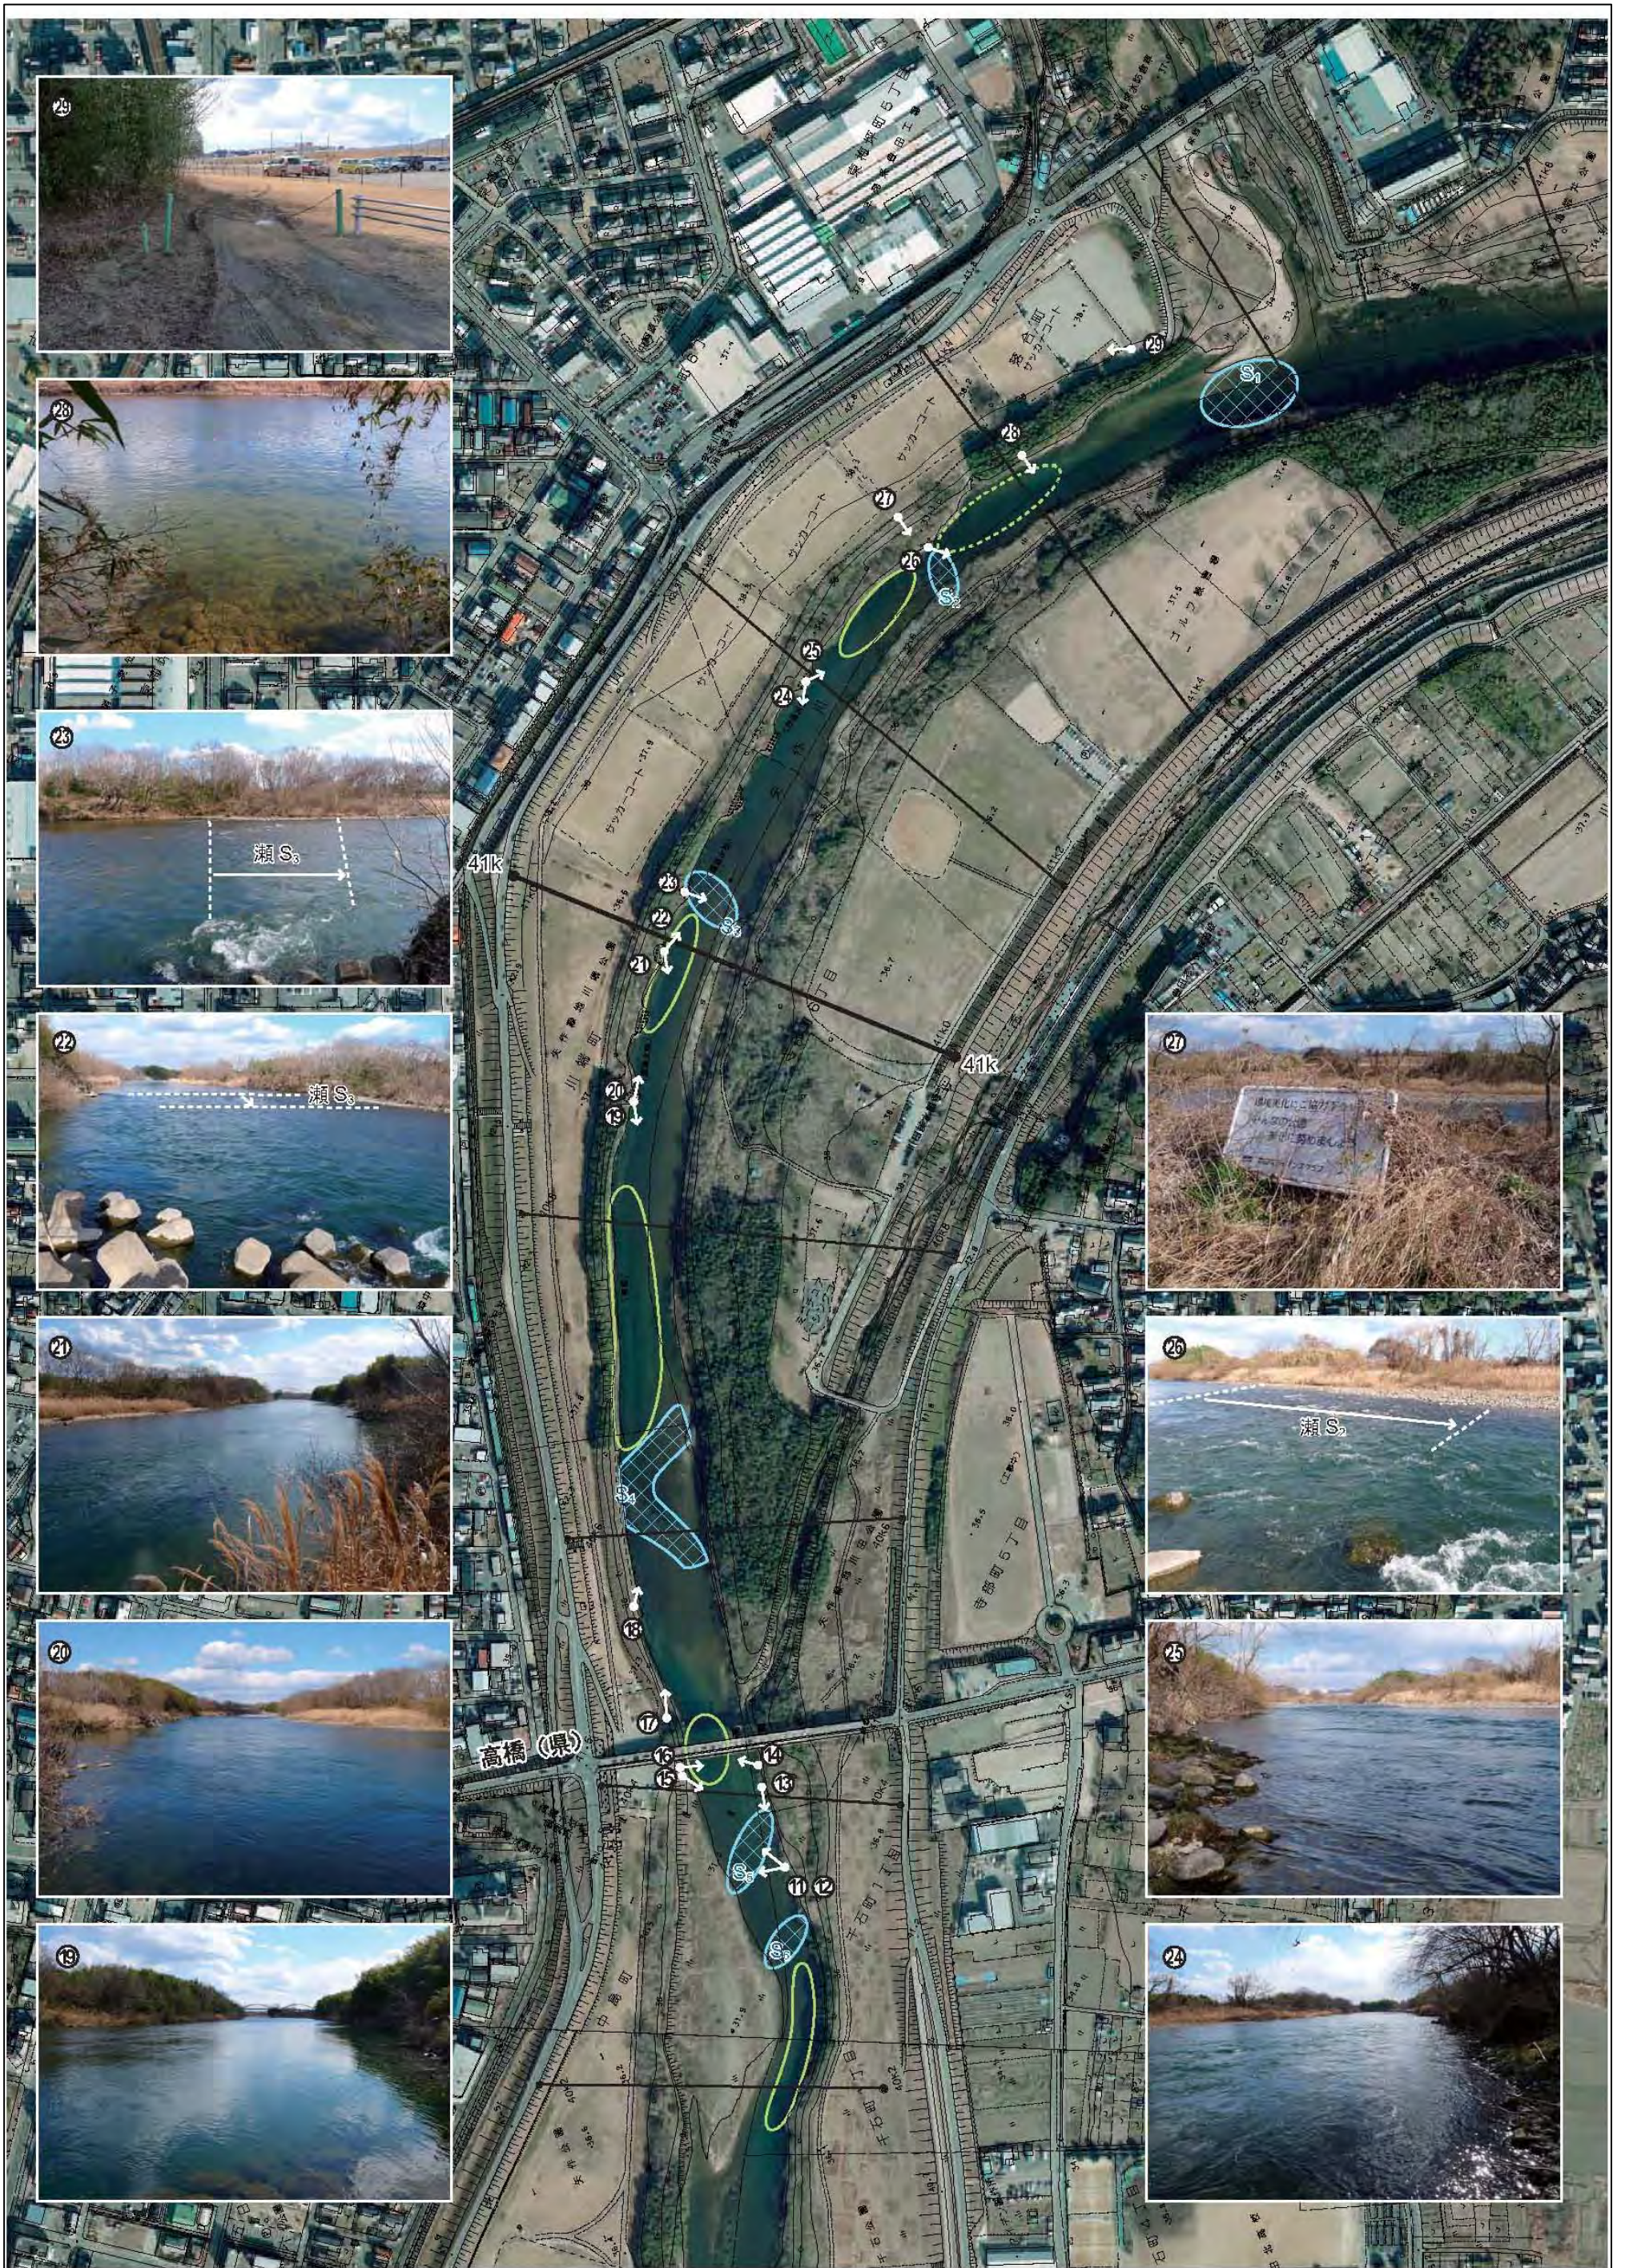
矢作川本川の瀬淵分布図：籠川合流点～鵜ノ首上流区間（2013. 2-3 調査）
