河口干潟の変化

豊橋河川事務所

河道の変遷シート (-1.5-0k 付近)

1. 近年の河口干潟の変遷 (参考: H25 年度資料)

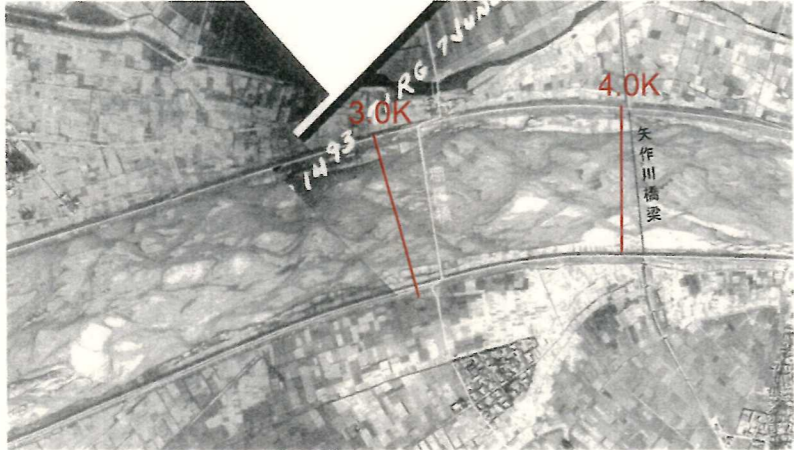
S23年撮影 河道内の州や植生の発達はない。

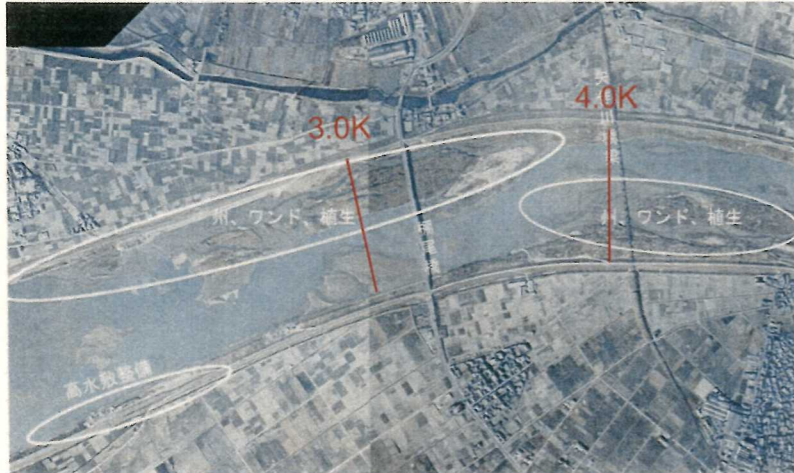
S40年撮影 州が発達し、植生の繁茂が、低水護岸との間にはワンドが見られる。

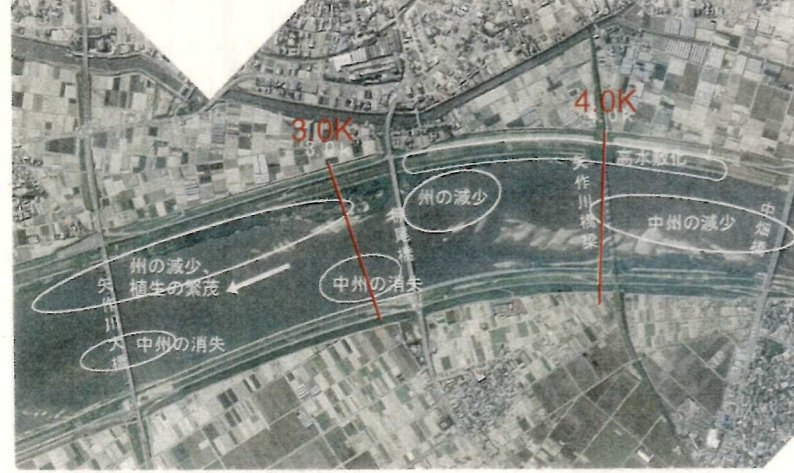
H12年撮影 2本の新たな架橋が見られる。州は減少し、残った州は陸化が見られる。

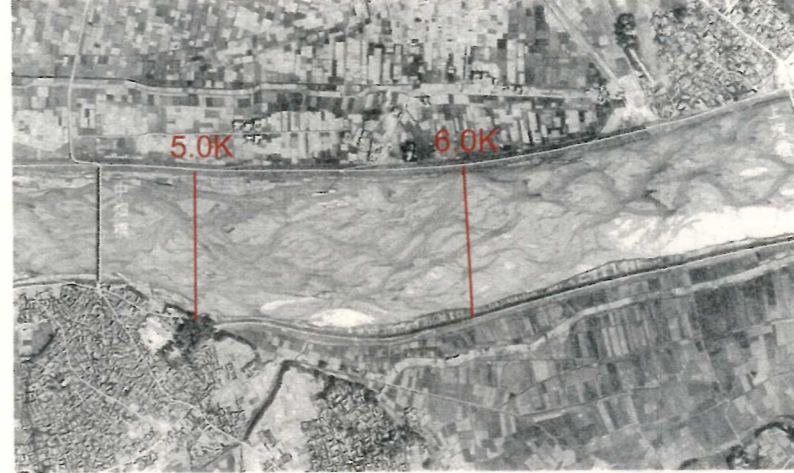
S23年撮影 州や植生の発達が少ない。

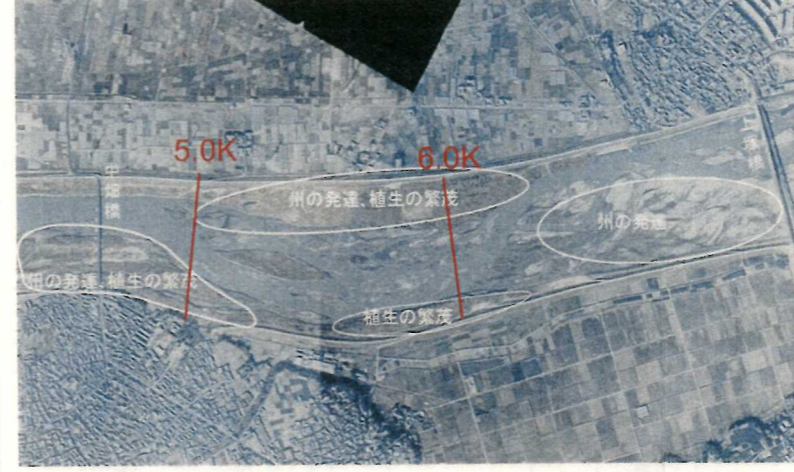
S40年撮影 州の発達が顕著であり、植生の繁茂もよく見られる。

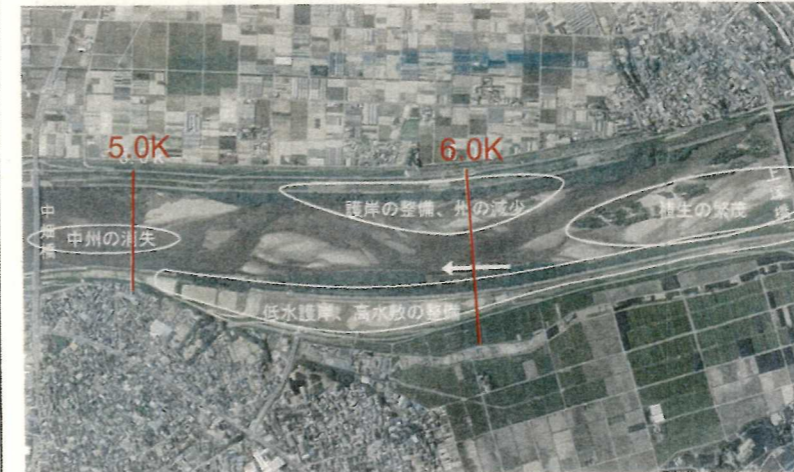
H12年撮影 低水護岸、高水敷が整備された。

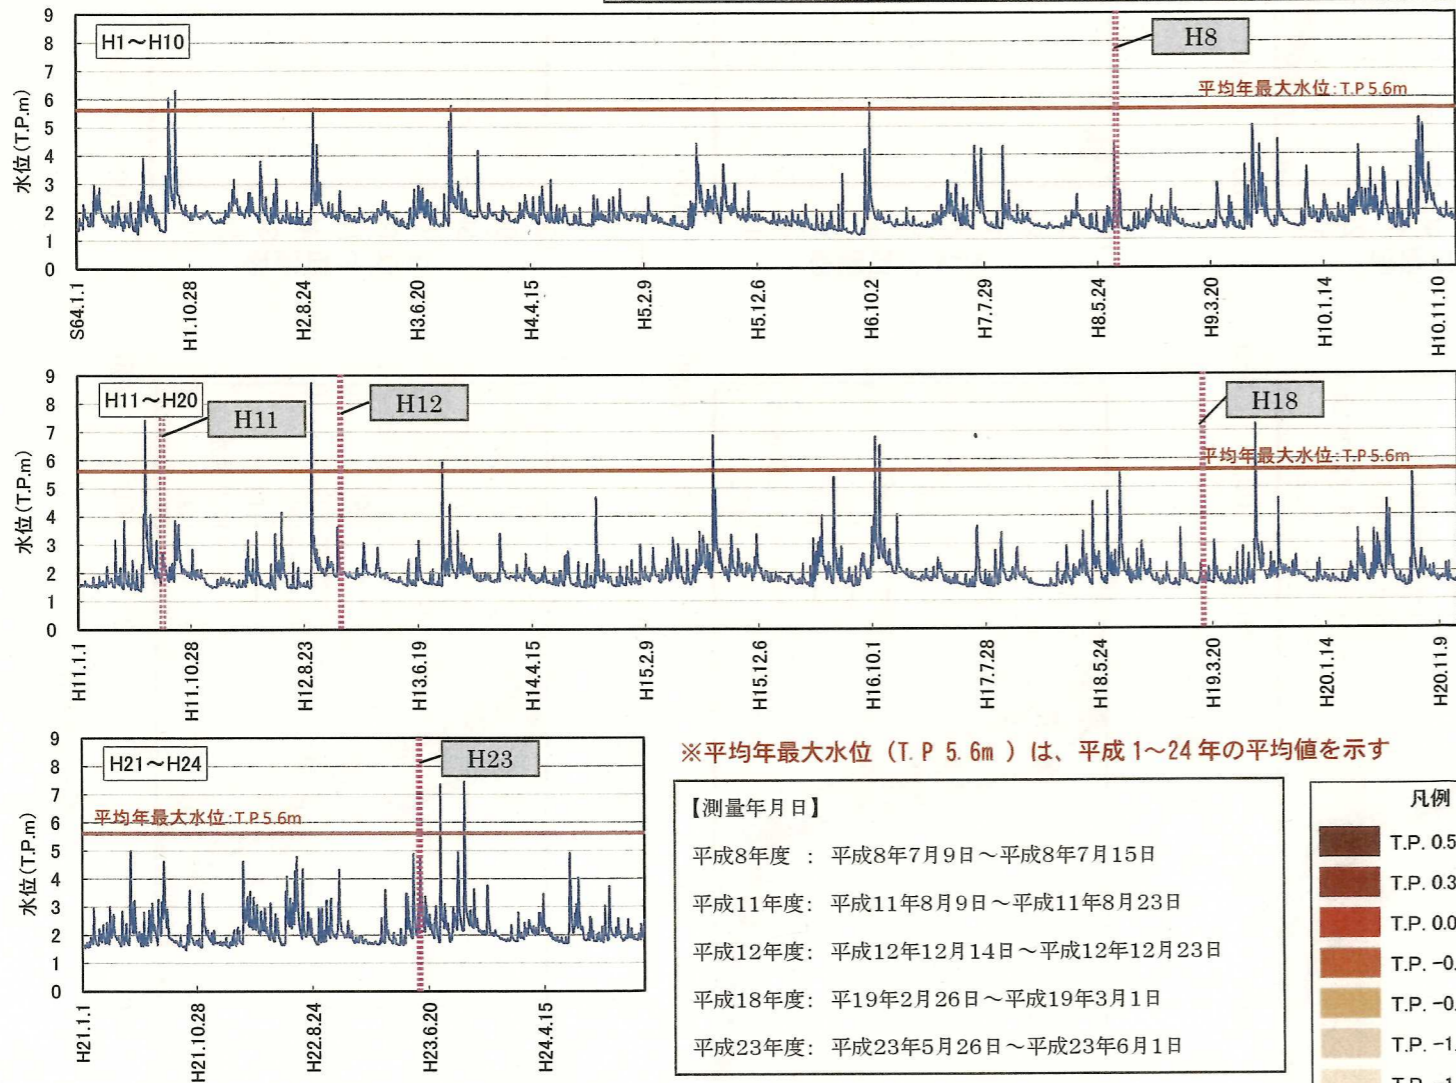
図- 米津観測所 (矢作川 9.8k 付近) 日最大水位

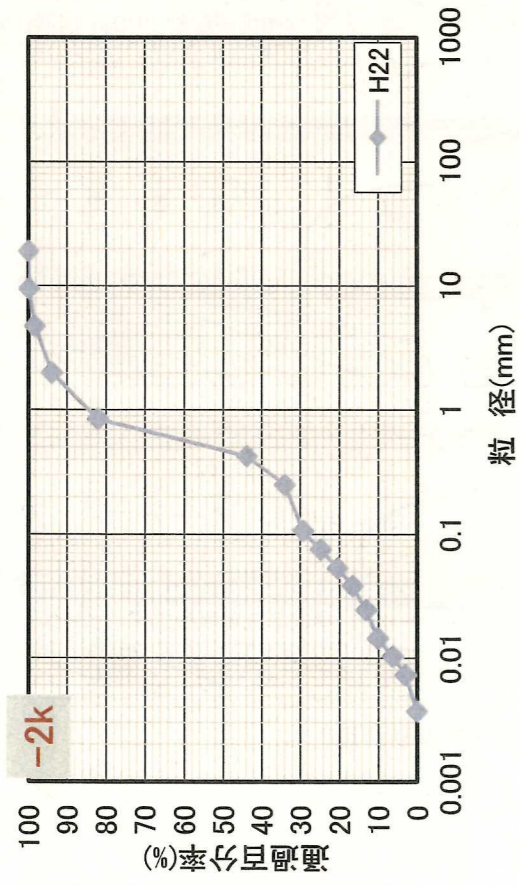
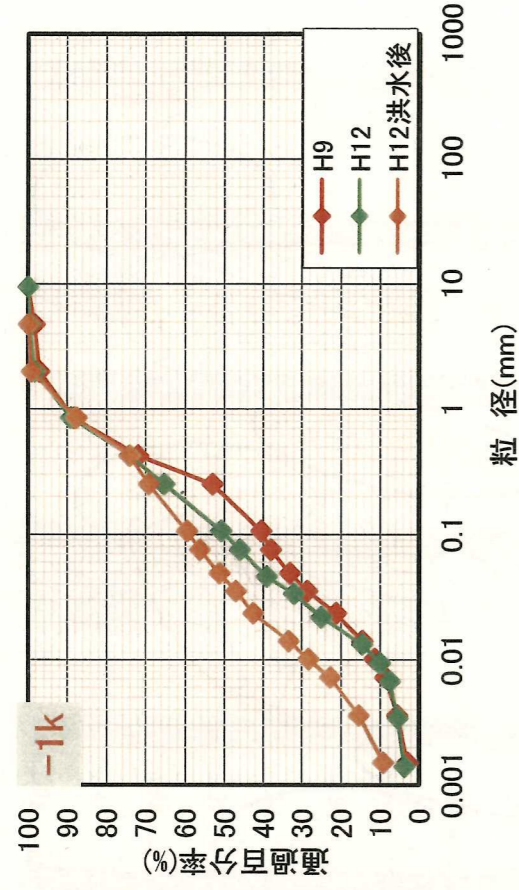
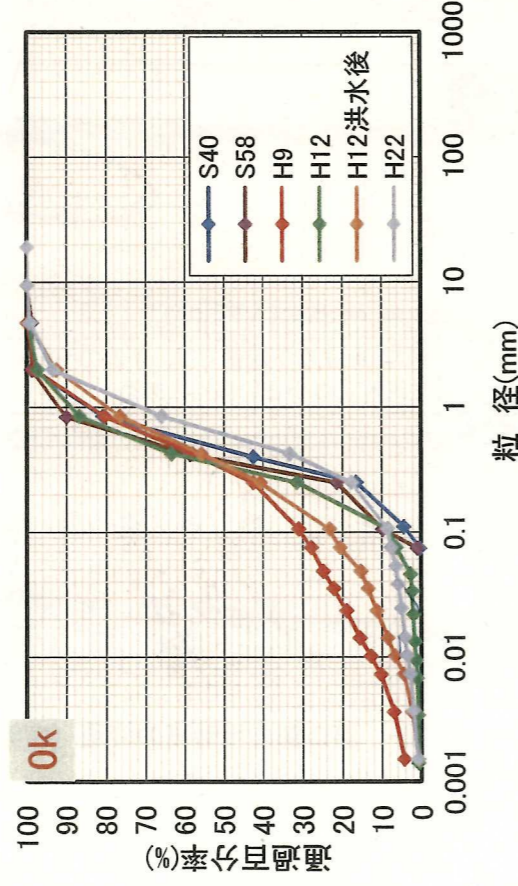
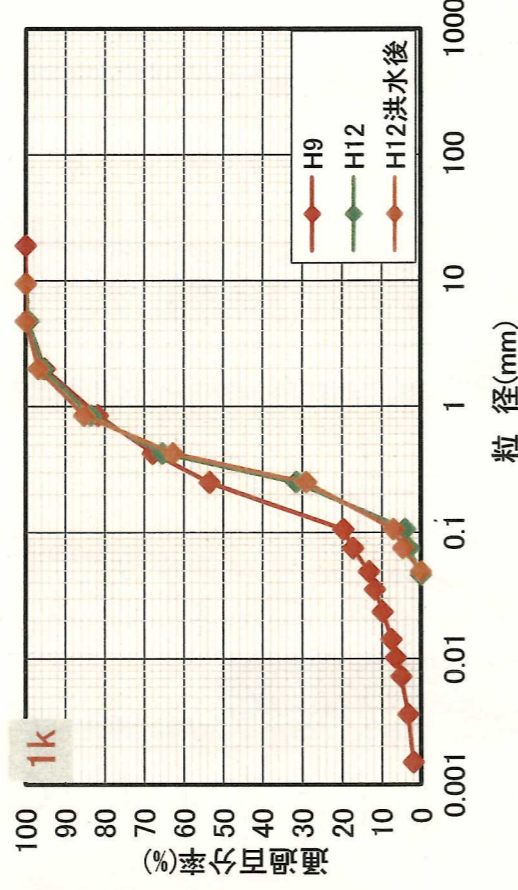
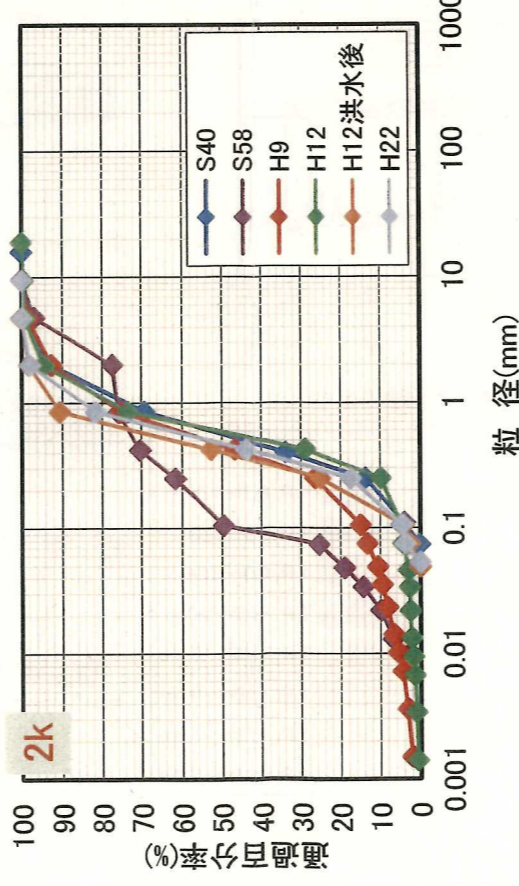
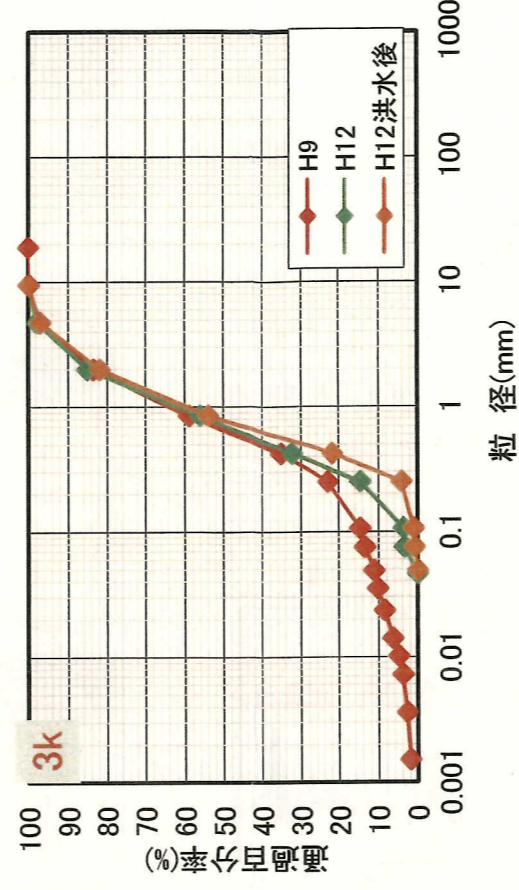
○ 距離標ごとの粒径加積曲線 (矢作川1)
