矢作川自然再生計画の概要

平成27年8月

豊橋河川事務所

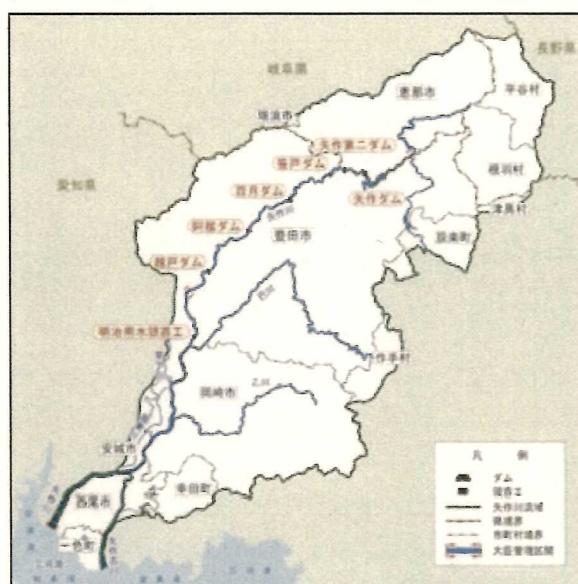
【主な河川横断工作物（ダム・頭首工）の位置図】

流域内における土地利用の高度化にともない、高度経済成長期（昭和40年代）には、ダムや堰等の河川横断工作物の設置、砂利採取、護岸整備等の治水・利水事業が進められた。矢作ダムには、現在、約15百万m³もの土砂が堆積している（H18現在）。

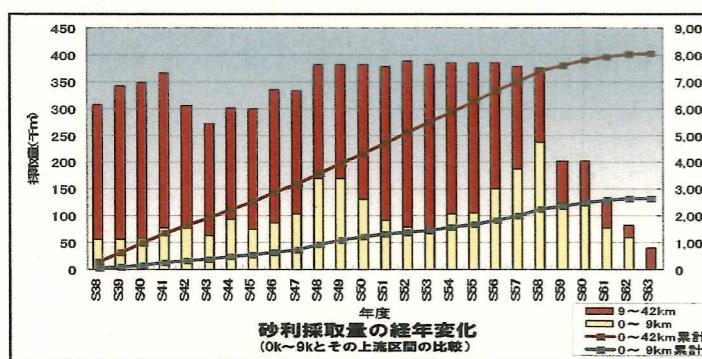
【砂利採取許可量の経年変化（0~9kとその上流の比較）】

砂利採取は、昭和40～60年代を中心に行われ、河口部（0～9km）の区間での砂利採取量は、全採取量の3割以上を占める。

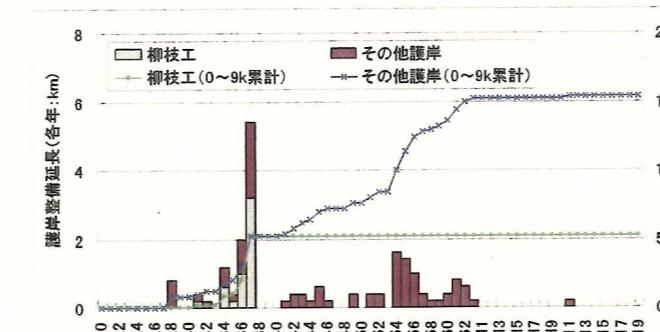
【低水護岸の整備延長（0～9 k間）】

河口部においては、昭和30年代及び河床低下が進行した昭和50年代に多くの護岸整備がなされてきた。

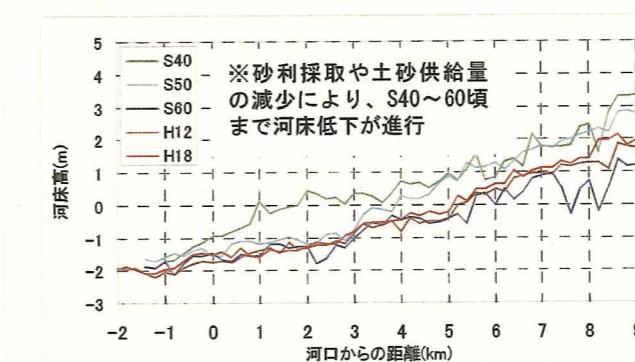
【河床高の経年変化図（昭和40年～平成18年）】

河口部の河道は、昭和40年以降、砂利採取等のため河床が低下した。近年の河床高は、概ね安定している傾向にある。

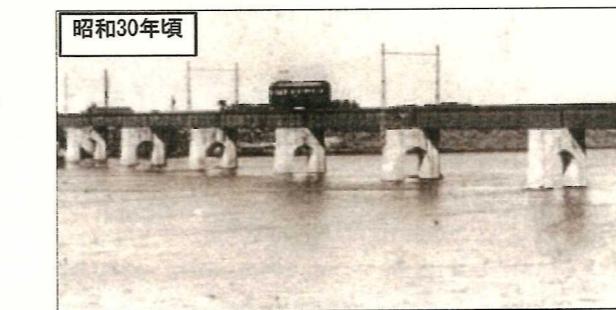
【名鉄西尾線矢作川橋梁の河床低下状況】

昭和30年頃

平成9年

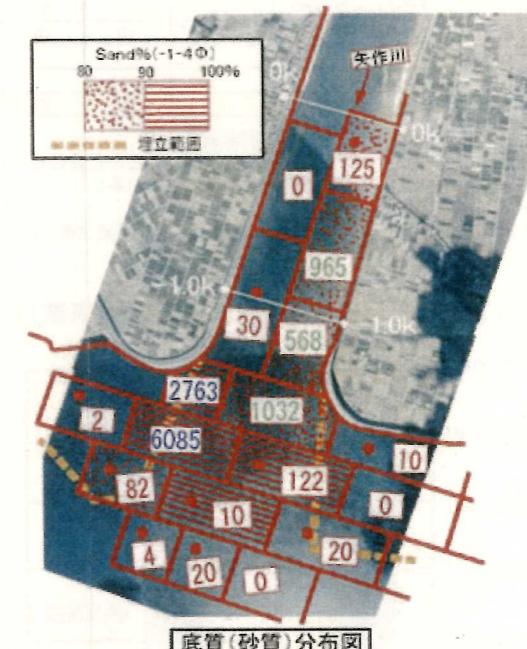
【アサリ生息密度と底質の関係】

アサリ生息密度の高い区域の底質は、砂質成分が80%以上となっている。

（砂質成分：粒径0.075~2mm）

シルト・粘土分は矢作ダム、矢作ダム貯砂ダムの土砂とも10%未満である。既往の矢作川河口部での海域調査（昭和56年度 矢作川河口堰河口海域環境影響調査業務委託報告書）によれば、アサリ生息密度と底質の関係で、シルト分20%以下でアサリの良好な生息が確認されている。よって、矢作ダムの土砂を用いることは貝類の生息環境として問題無く、何れも干潟造成材として用いることが可能と考えられる。

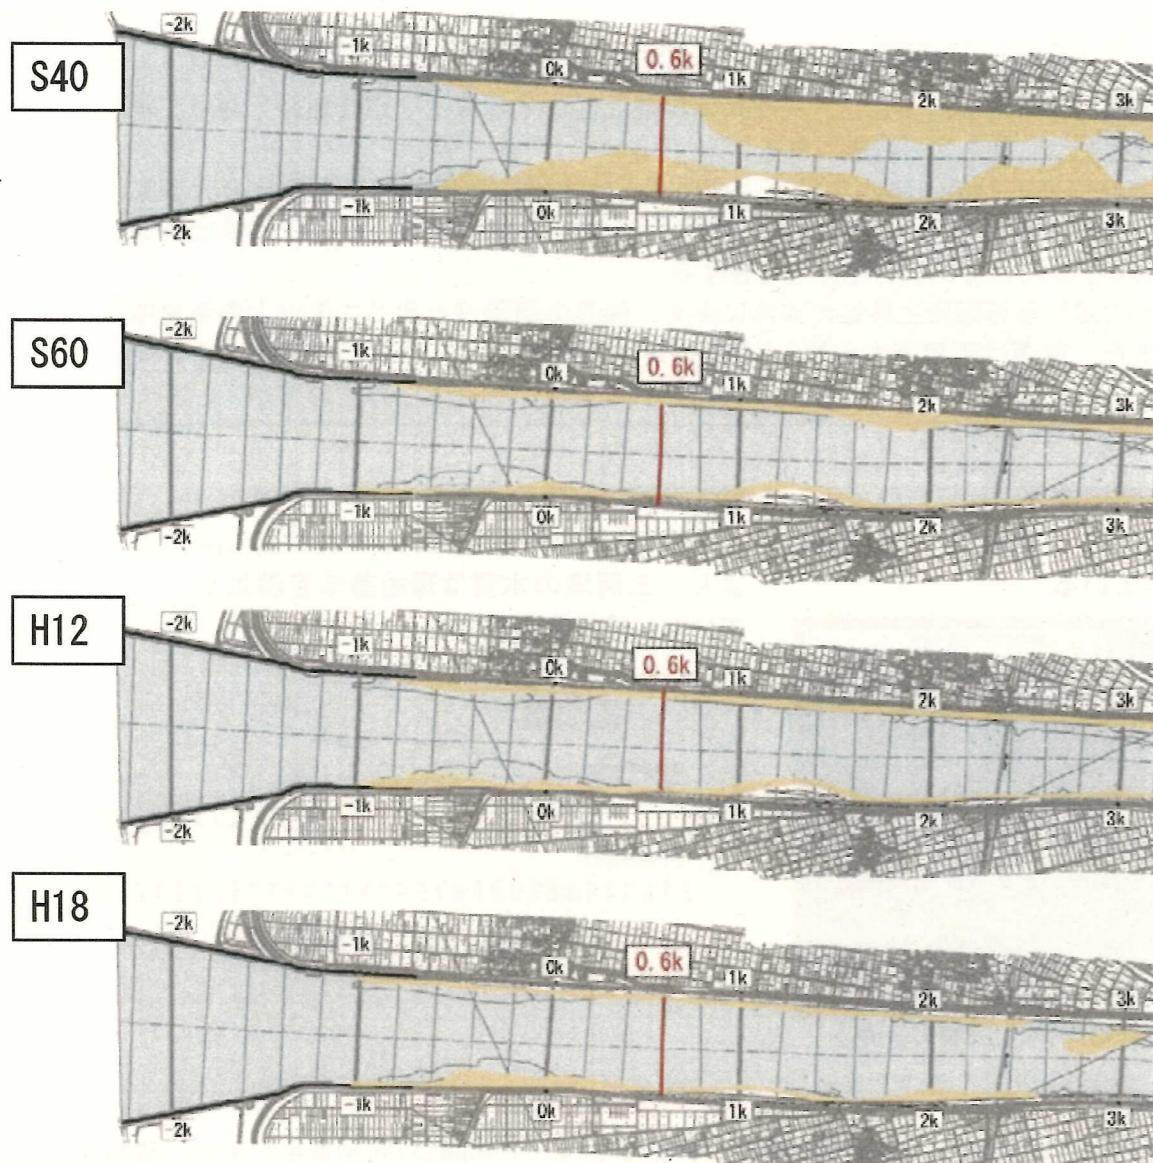
【矢作川における干潟の変遷】
※干潟の位置は、横断測量(200mピッチ)を基に、平均満潮位と平均干潮位の間で干出する箇所を干潟として算出。

- 昭和40年以降、干潟面積は年々減少し、昭和60年には昭和40年の約2割にまで減少している。
- 昭和60年以降はほぼ変化なく推移している。

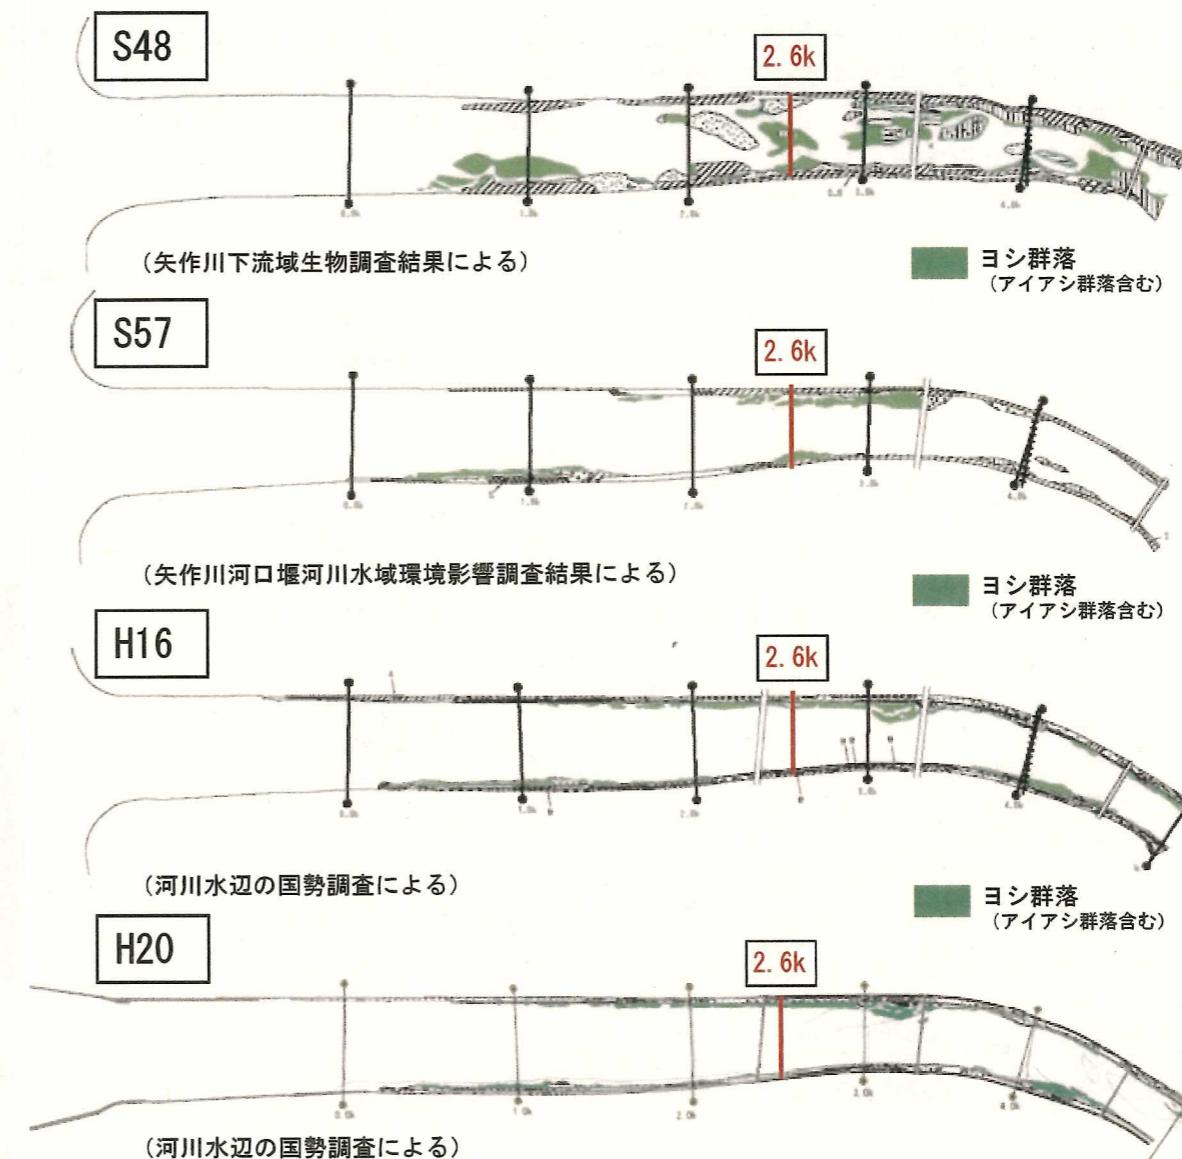
【矢作川におけるヨシ原の変遷】

- 昭和48年と比較して、昭和57年にはヨシ原面積は約5割にまで減少している。
- その後は平成16年までやや増加しているが、平成20年には再び減少しており、増減を繰り返しながら推移している。
- 平成16年から平成20年にかけては、大規模な出水が発生しておらず、ヨシが繁茂している箇所で乾燥化が進み、ヨシ群落が減少していることが想定される。

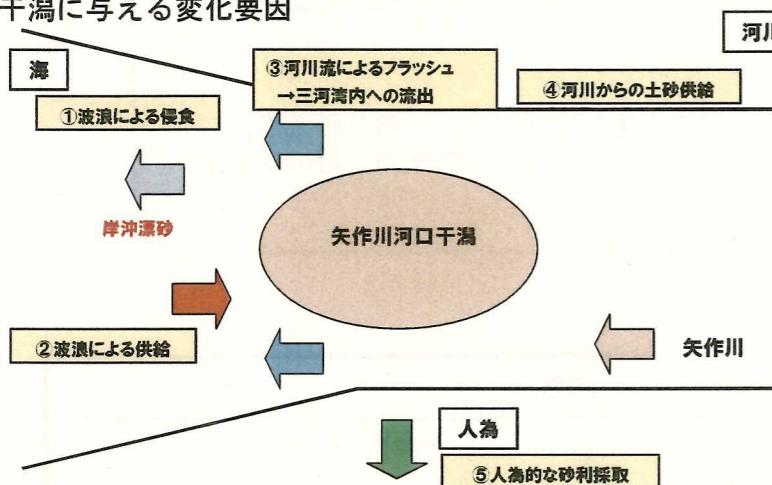
干潟の変化に与える要因としては、海の要因として、①波浪による侵食、②波浪による供給、③洪水の河川流によるフラッシュ、④河川からの土砂供給、⑤砂利採取や埋め立て等の人為的な要因が想定される。

要因	干潟に与える影響	影響度合
海の要因	①波浪による侵食 矢作川河口が三河湾の湾奥に位置しており、来襲する沖波波高は1.9m程度(50年確率波)と小さく、土砂を侵食する力を有していない。また、伊勢湾台風等の異常外力においても干潟の形状に大きな変化がなかったことを考慮すると、波浪による干潟の侵食は小さいと想定される。	小
	②波浪による供給 三河湾内には主要河川が矢作川や豊川しかなく、過去に顕著な沿岸漂砂がない。また、矢作川は三河湾の奥に流入しており、矢作川河口に来襲する波浪が小さいことを考慮すると、波浪による土砂の移動は少ないと考えられることから、波浪での土砂供給は殆ど無いものと想定される。	小
河川の要因	③河川流によるフラッシュ 河川流によるフラッシュについては、過去の洪水等による地形変化がほとんど見られないことから、河川流による干潟のフラッシュの影響は小さいと想定される。	小
	④河川からの供給 矢作川上流からの土砂供給は、砂利採取などの人の影響がなくなってからの河道断面形状に変化が殆どなく、土砂の需給バランスが保たれており、近年安定しており、影響は小さいと想定される。	小
人為的要因	⑤人為的な行為 矢作川においては昭和38年以降年間約300千m³の砂利採取が昭和63年まで行われ、これにより大幅な河床低下が見られ、これに伴い干潟面積が減少している。砂利採取が行われなくなつてからは河床は安定傾向にあることから、人為的な砂利採取及び河口部の埋立てが干潟の変化の主要因であると想定される。	大

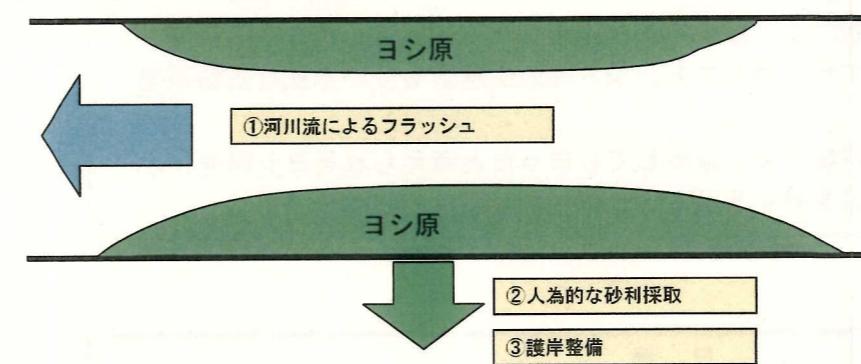
ヨシ原の変化に与える要因としては、①洪水の河川流によるフラッシュ、②人為的な砂利採取、③護岸整備が想定される。

要因	ヨシ原に与える影響	影響度合
河川の要因	①河川流によるフラッシュ 河川流によるフラッシュについては、平均年最大流量程度の洪水、東海(恵南)豪雨規模の洪水では区間毎のヨシ原面積の変化がほとんど見られない。河川流によるフラッシュの影響は小さいと想定される。	小
人為的要因	②人為的な行為 矢作川においては昭和38年以降年間約300千m³の砂利採取が実施され、昭和63年まで行われたことにより、河床低下が進行した。これに伴い砂州が陸域化、乾燥化が進行した。また、河床低下対策として護岸整備が行われたことにより、ヨシ原面積が減少していることから、人為的な砂利採取や護岸整備がヨシ原の変化の主要因であると想定される。	大

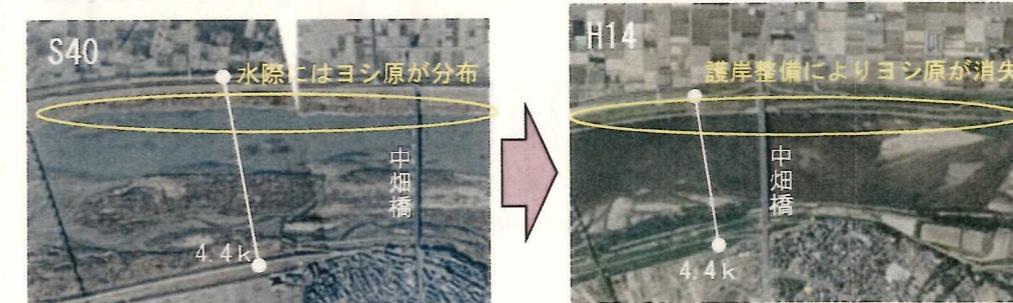
<護岸整備による影響>

護岸整備により、水際環境が単調化し、ヨシ原が消失。

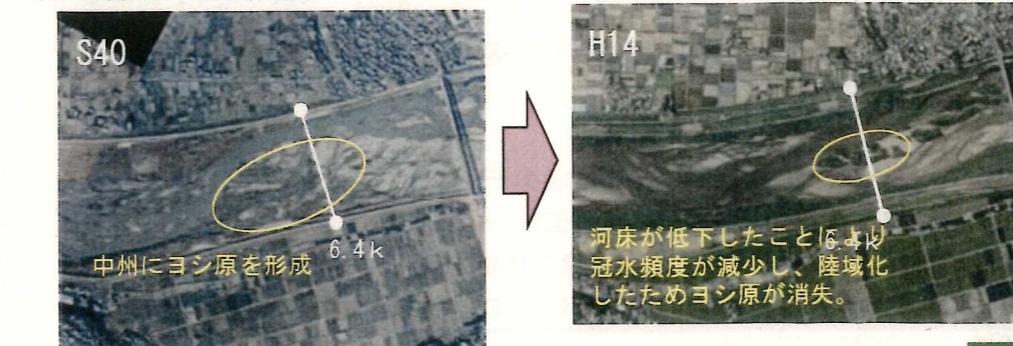
<砂利採取による影響>

砂利採取等により河床低下が進行し、中州の冠水頻度が減少し、陸域化したことによりヨシ原が消失。

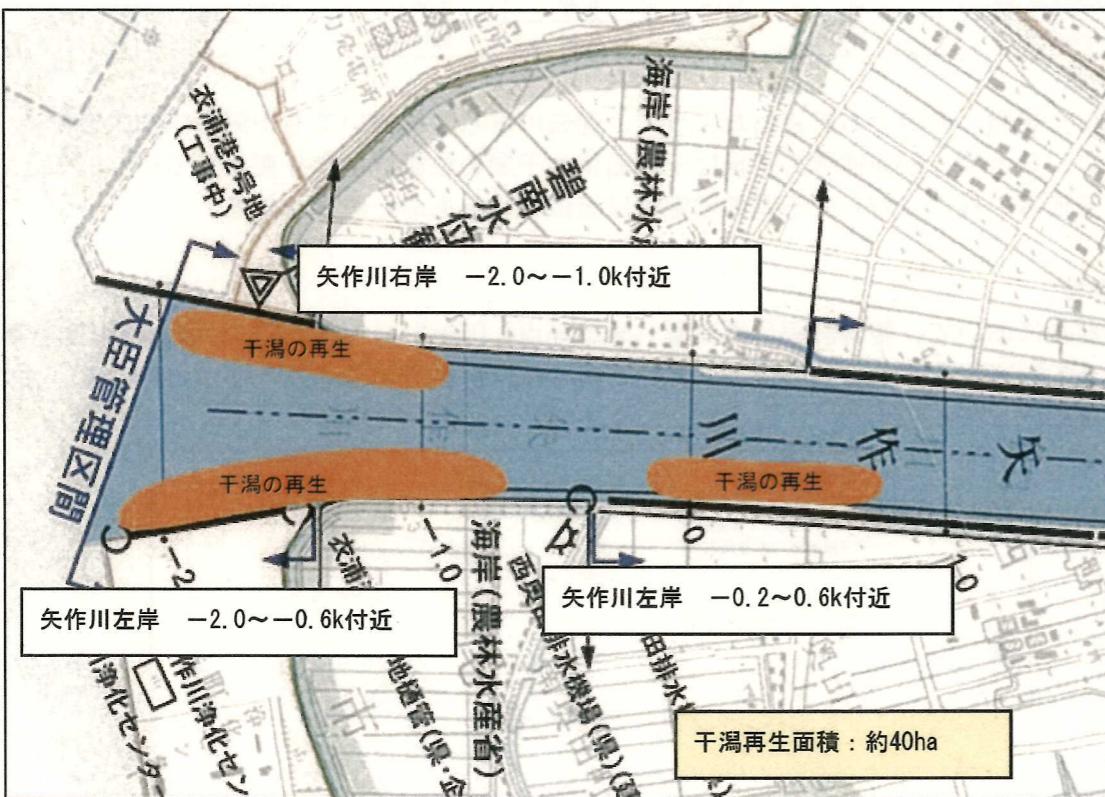
干潟の再生箇所は、以下のとおりとする。

| 矢作川右岸 | -2.0～-1.0k付近 | かつて干潟が存在したが、埋め立てにより消失した。 |
| 矢作川左岸 | -2.0～-0.6k付近 | |
| 矢作川左岸 | -0.2～0.6k付近 | 昭和40年代に干潟が存在したが、現在はその面積が大きく減少した箇所である。 |

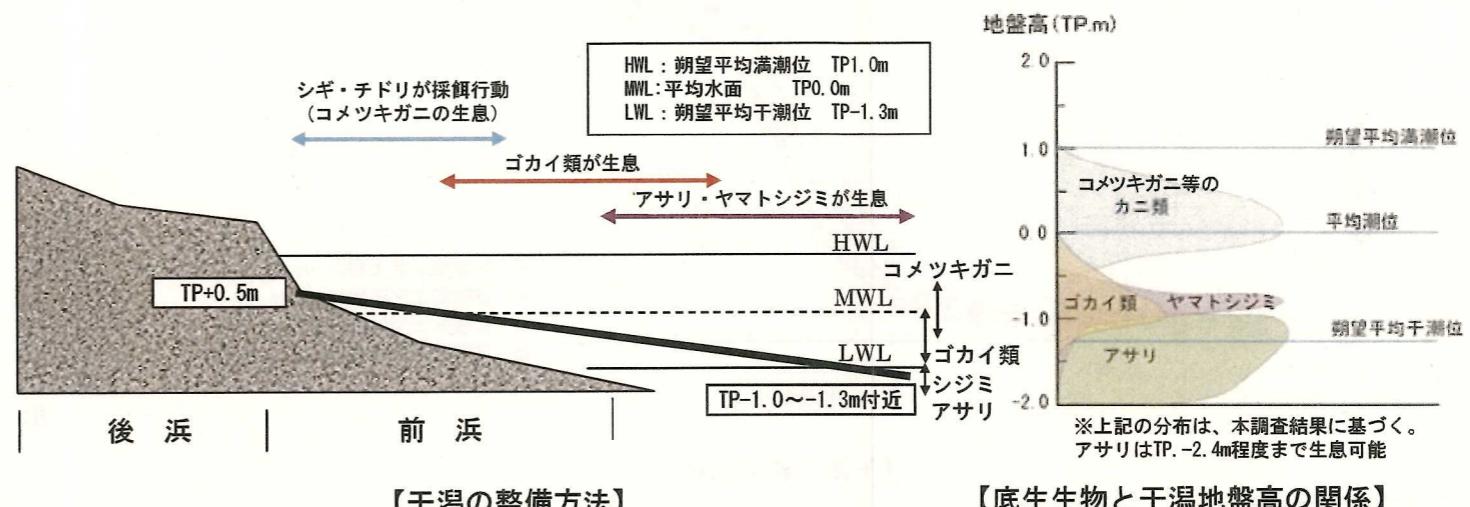
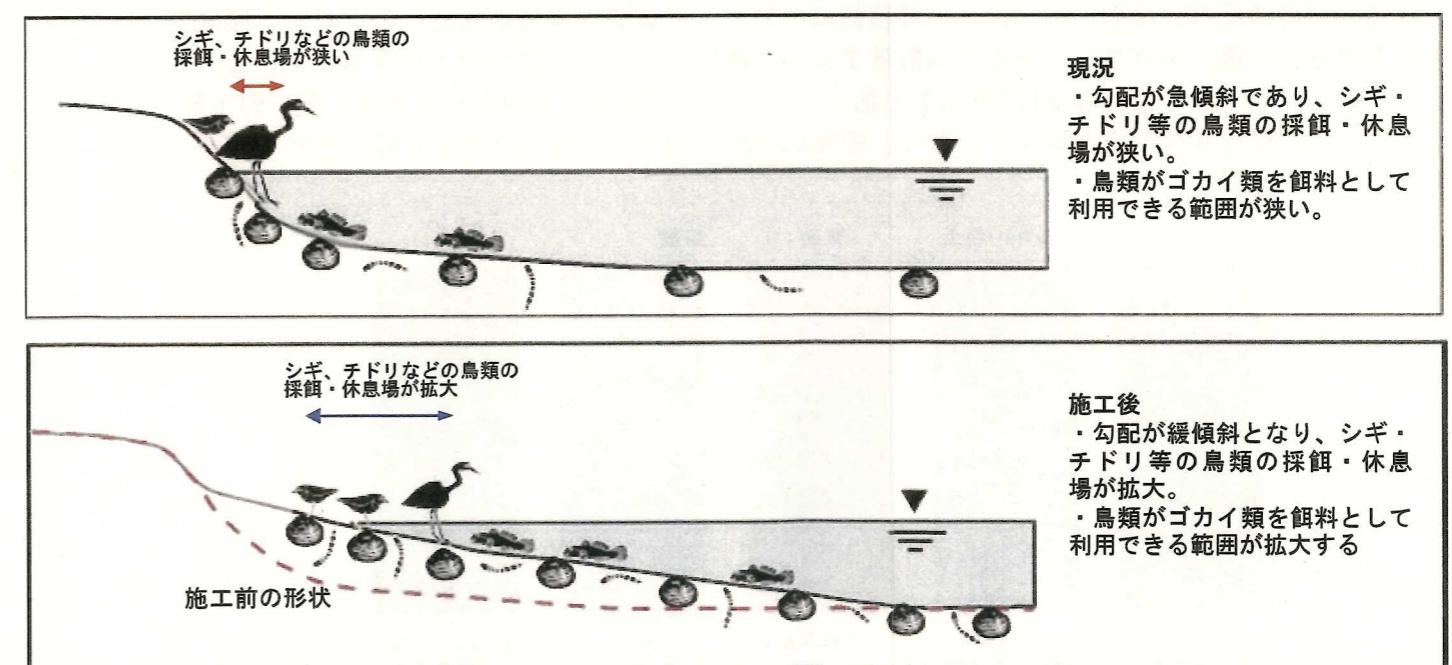
干潟の造成高さは、事前調査結果による以下の結果から、TP 0.5m以深を1/50～1/100の勾配で造成し、TP.+0.5m～-1.3mの干潟範囲を拡大するものとする。

- シギ・チドリ類の餌となるコメツキガニは、TP+0.5m～-0.5m付近に多く分布している。
- 同じくシギ・チドリ類の餌となるゴカイ類は、TP0.0～-1.0m付近に多く分布している。この範囲の面積を拡大することにより、シギ・チドリ類の採餌場所を提供。
- アサリ、ヤマトシジミとともにTP-1.0～-1.3m付近の地盤高に分布している。この範囲の面積を拡大することにより、それらの生物の生息量増加を期待。

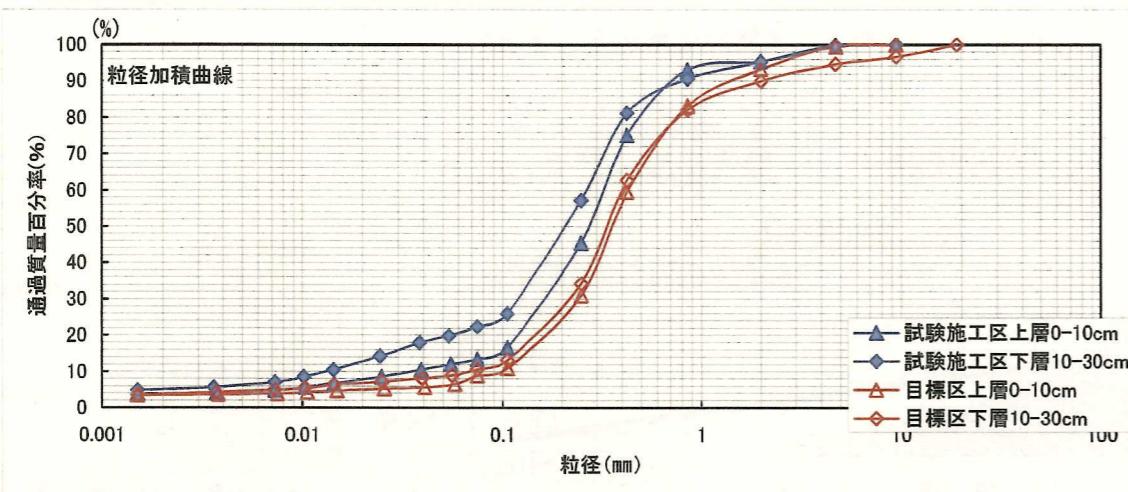
【干潟の粒度組成】

干潟に用いる材料は、現状と同等の中央粒径が $d_{50}=0.3\sim0.4\text{mm}$ 程度のものを用いることが、干潟の形状の安定及び生物生息の面から好ましいと考える。また、有用魚介類であるアサリの生息場造成には0.25mm以上の成分を多くすることが望ましいとされており（アサリ漁場の造成事例：1997水産工学33(3)213-218）、中砂程度（粒径0.25~0.85mm）が適しているという報告もある（沿岸漁業整備開発事業 増殖場造成計画指針 ヒラメ・アサリ編（平成8年度版））。

上記の粒径はこの範囲内に納まっており、アサリの生息環境としては問題ないといえる。

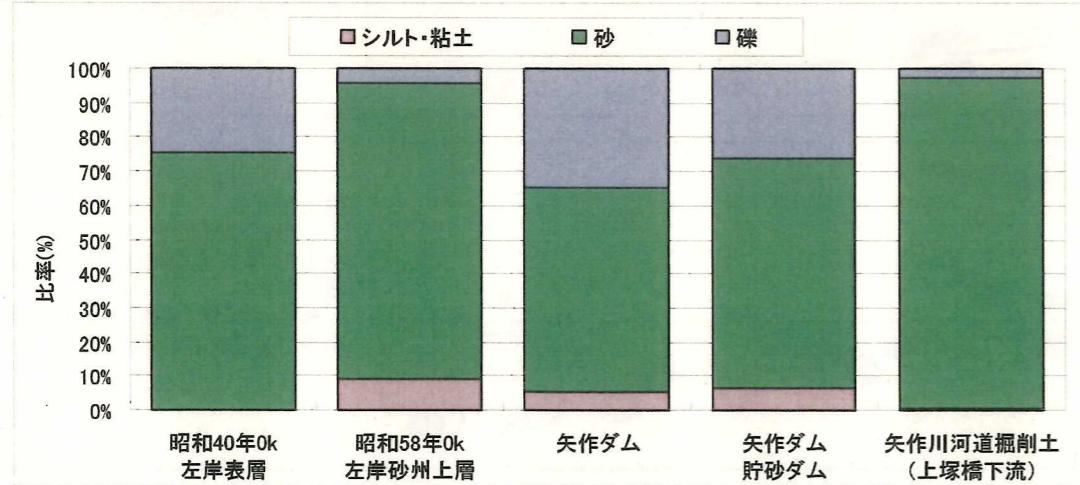
【昭和40～50年代及び矢作ダムにおける河床構成材料】

昭和40年の河床材料は砂・礫分による粒度組成であり、全体的に粒径が大きいのに対し、昭和58年0k左岸砂州上層、矢作ダム、矢作ダム貯砂ダムの土砂にはシルト・粘土の土砂を含んでいる。何れの土砂も、シルト・粘土はほぼ10%以下である。**また、矢作川河道掘削土（上塚橋下流）の土砂は、シルト・粘土をほとんど含んでいない、昭和40年代の粒径と同様に砂分が卓越した粒度組成である。**

昭和40年 0k 左岸 表層	昭和58年 0k 左岸 砂州表層	矢作ダム	矢作ダム 貯砂ダム	矢作川河道 掘削土 (上塚橋下流)
礫分 (%)	24.7	3.9	34.6	26.4	2.5
砂質分 (%)	75.3	82.9	60.2	67.3	96.9
シルト粘土分 (%)	0.1	13.2	5.2	6.3	0.6
中央粒径 (mm)	1.15	0.27	0.82	0.56	0.54
均等係数	3.70	—	8.10	5.11	2.75

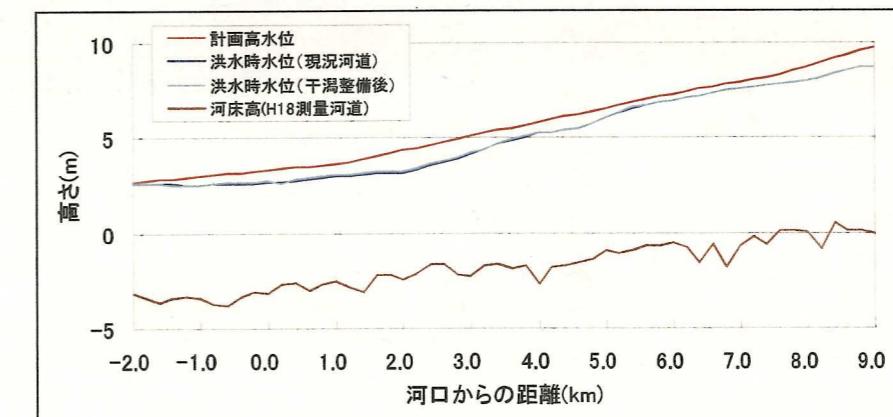
【干潟整備前後の水位縦断図】

干潟整備前後において、整備計画目標流量（米津地点6,000m³/s）が流下した場合の水位を不等流計算によって計算すると、干潟整備後においても水位は計画高水位を超えることはなく、治水への影響はない。

（整備計画目標流量流下時：米津地点6,000m³/s）

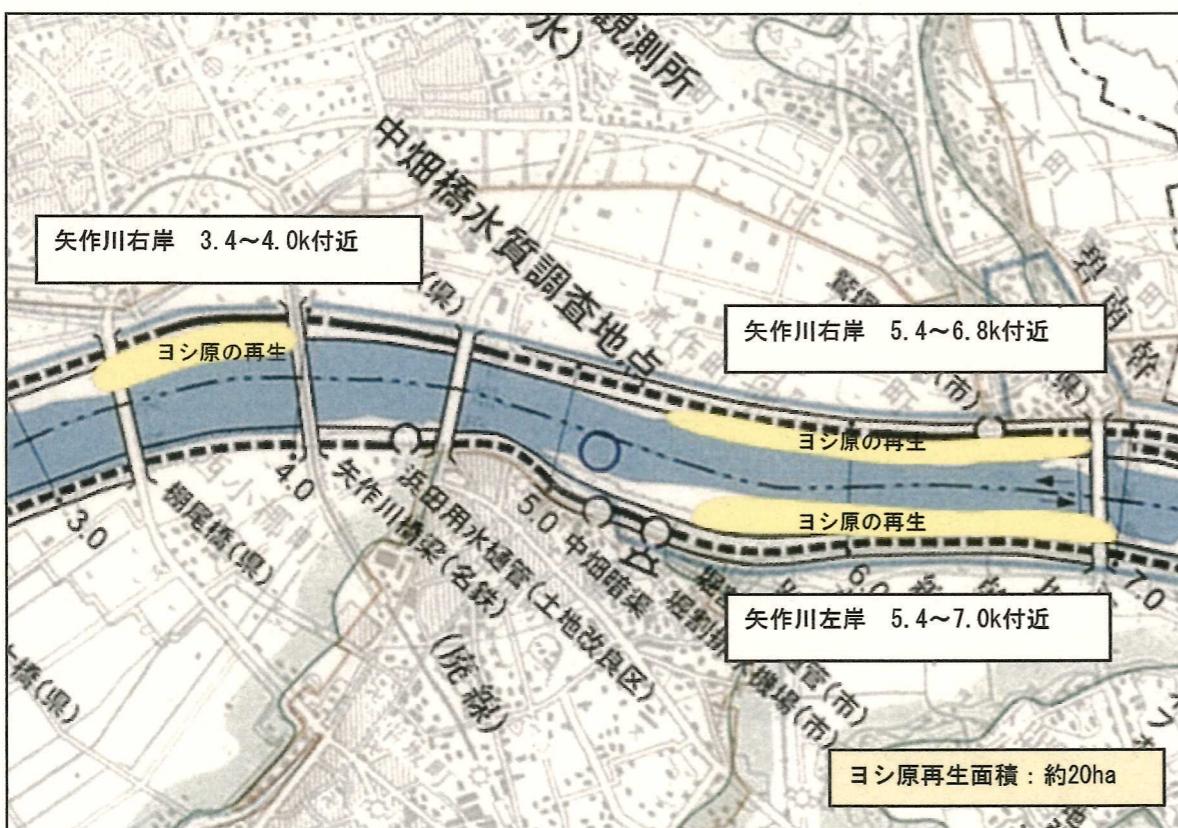
ヨシ原の再生箇所は、ヨシ原が隣接して存在し、流下阻害とならない切下げによりヨシ原再生が可能な箇所として、以下のとおりとする。

| 矢作川右岸 3.4~4.0k付近 | かつてヨシ原が存在したが、現在は失われた箇所である。
| 矢作川右岸 5.4~6.8k付近 | |
| 矢作川左岸 5.4~7.0k付近 | |

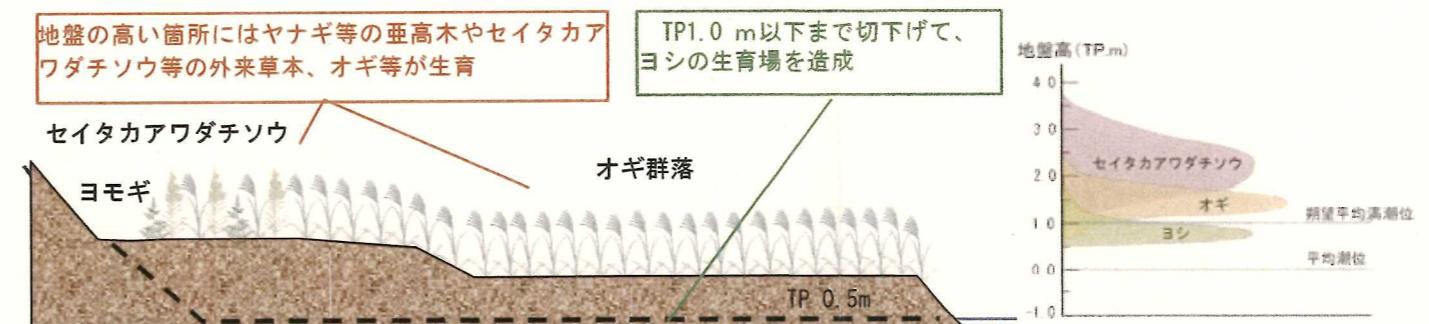
【ヨシ原再生横断イメージ】

ヨシ原の造成高さは、事前調査結果による以下の結果から、TP0.5~1.0m中水敷を切り下げ、水際は緩傾斜とするものとし、形状についてはスロープ・ワンド等、バリエーション豊かにする。

- ・ヨシ群落は概ね地盤高TP0.5~1.0mの範囲に分布している。
- ・TP1.0mよりも地盤高の高い箇所では、セイタカアワダチソウ等の外来草本、オギ等が生育している。

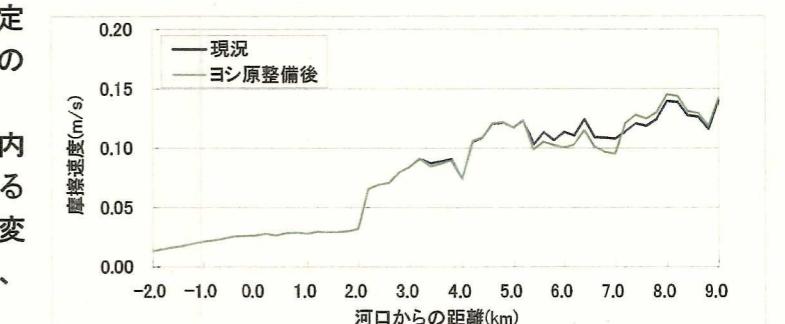
ヨシ原再生にあたり、再生後の河道の安定性について、不等流計算による摩擦速度の変化量から推定した。

一般的に、摩擦係数の変化量は±15%以内であれば、河道は安定すると言われているが、ヨシ原整備後においても摩擦速度の変化量は全区間で±15%以内に収まっており、河道は概ね安定であるものと推定される。

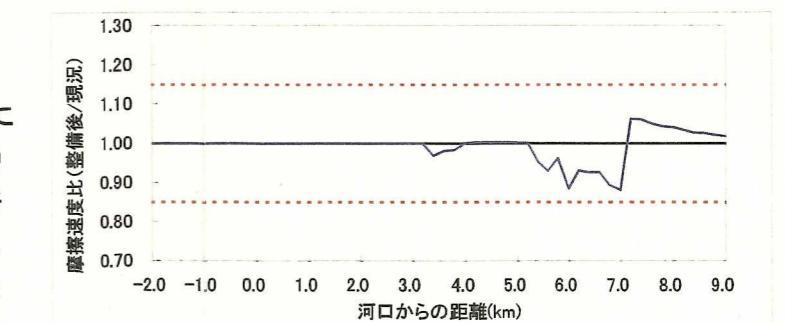
ヨシ原再生は、中水敷を掘削することにより整備することから、整備後は河積が増大することとなる。また、ヨシ原整備箇所においては、現況においても植生が繁茂しており、再生後ヨシ原が繁茂することによる影響も現状と変化しない。このため、ヨシ原整備に伴う治水への影響はない。
