矢作川自然再生事業

平成 26 年度 モニタリング調査結果

平成 27 年 8 月 20 日

国土交通省 中部地方整備局 豊橋河川事務所

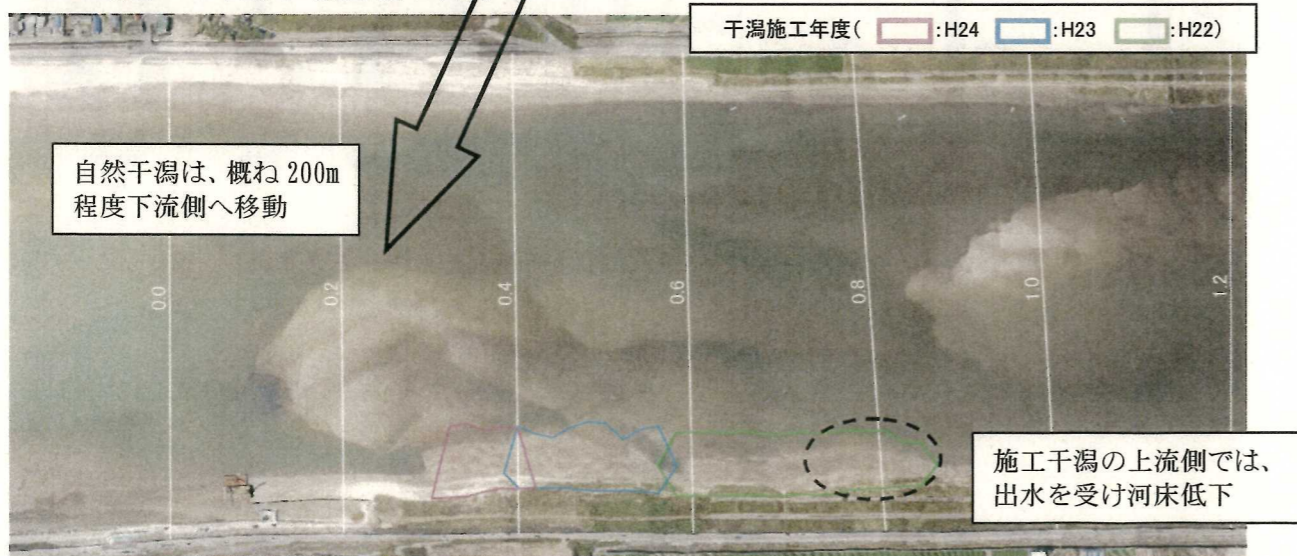
H22.1 撮影（施工前）

- 自然干潟は、H22年と比較し、H26年秋季時点では概ね200m程度下流へ移動している。
- 施工干潟は、全体として地形の大きな変動はみられないが、一部上流側（0.8k測線付近）では出水を受け、河床低下が生じている（H23年、H25年出水等による）。

- 自然干潟、施工干潟は、日々の潮汐や出水等により地形変動（洗掘と堆積）を繰り返し、中長期的には、交互砂州の形態を維持しながら、自然干潟は下流側へ移動（0kより上流で顕著）。

自然干潟は、概ね200m程度下流側へ移動

施工干潟の上流側では、出水を受け河床低下

下流部は、変動が少なく安定している
砂は流下しすぎないという状態

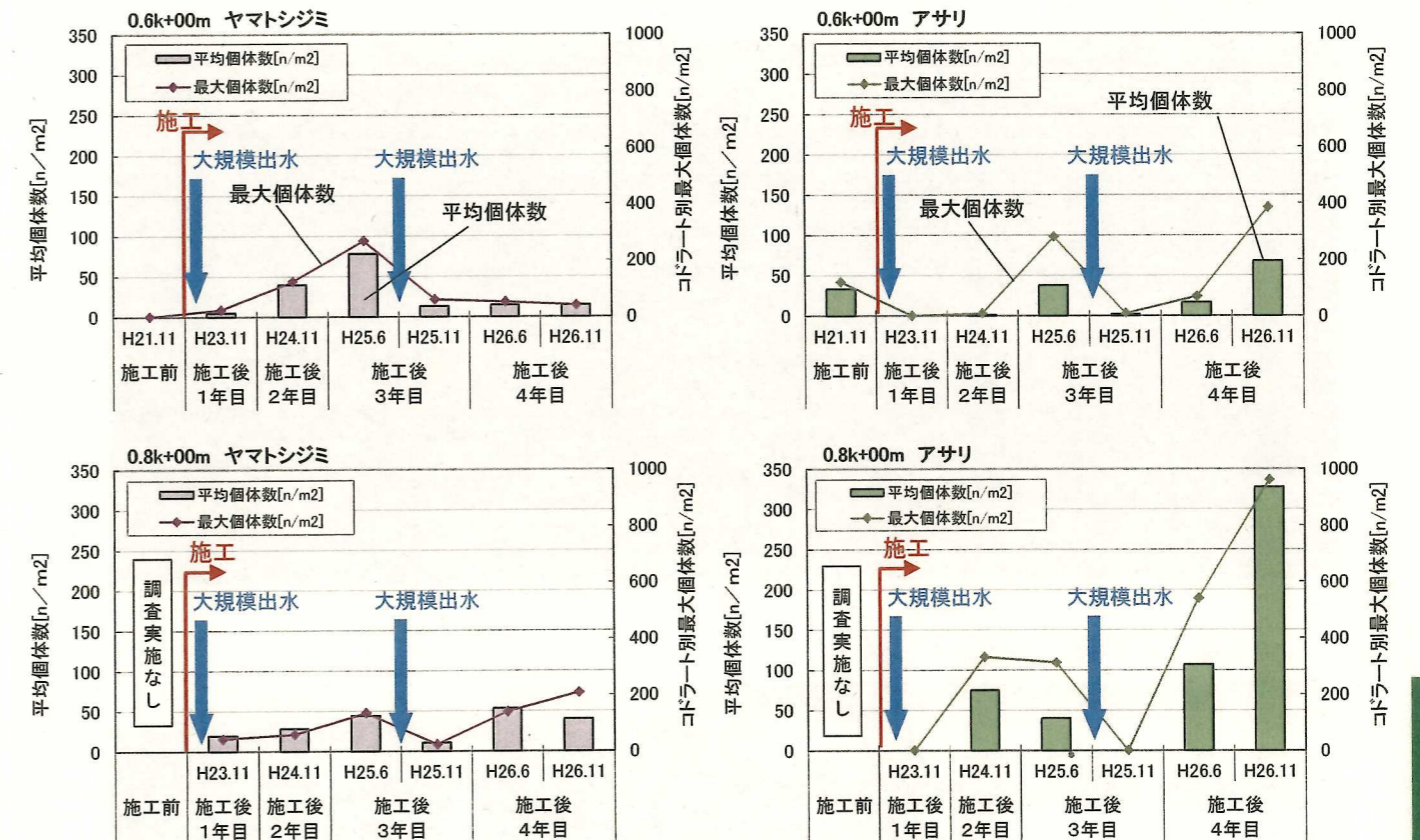
図- ヤマトシジミ、アサリの確認状況（ベルトトランセクト法）

- ヤマトシジミは、施工後、個体数は多くないが毎年確認されている。
- アサリは、年変動があるが、施工後増加傾向にある（H26年秋季では過去最大）。

- アサリの増加は、施工後に地盤が下がった箇所が多く、アサリの定着しやすい地盤高が形成されたことが一要因であると推測される。
- 指標種の定着状況は、その年の流況や出水等のインパクトにより変動するため、継続的に監視していく必要がある。

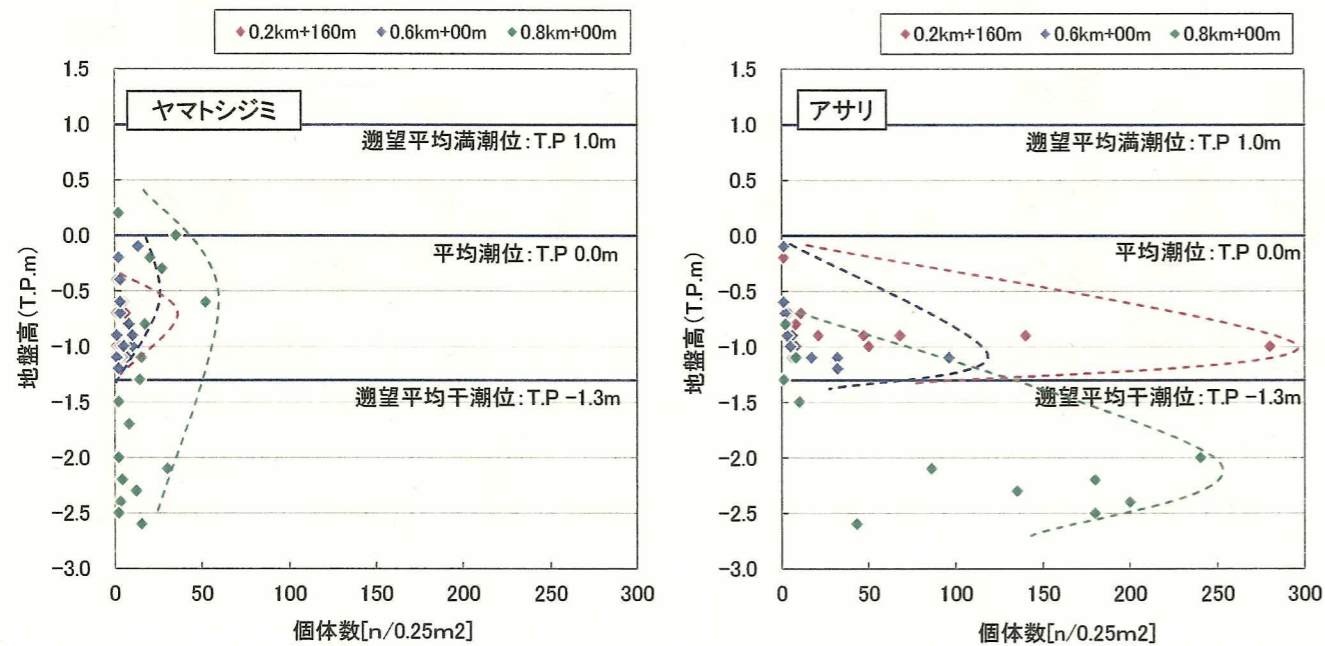
図- ヤマトシジミ、アサリの地盤高分布（測線別）

- 指標種（ヤマトシジミ、アサリ）の定着する地盤高について整理した。
- ヤマトシジミは、T.P. -0.5m 付近で多く確認される傾向にある。ヤマトシジミは、アサリより高い地盤高で多く確認される傾向にある。
- アサリは、下流側（0.2k+160m 測線）では T.P. -1.0m 付近で、上流側（0.8k 測線）では T.P. -2.0m 付近で多く確認される傾向にある。上流側ほど低い地盤高で多い傾向にある。

- ヤマトシジミ、アサリと地盤高との関係では、施工干潟の地盤が高い箇所ではヤマトシジミが定着しやすく、地盤の低い箇所ではアサリが定着しやすいと推測される（H25年調査結果と同傾向）。

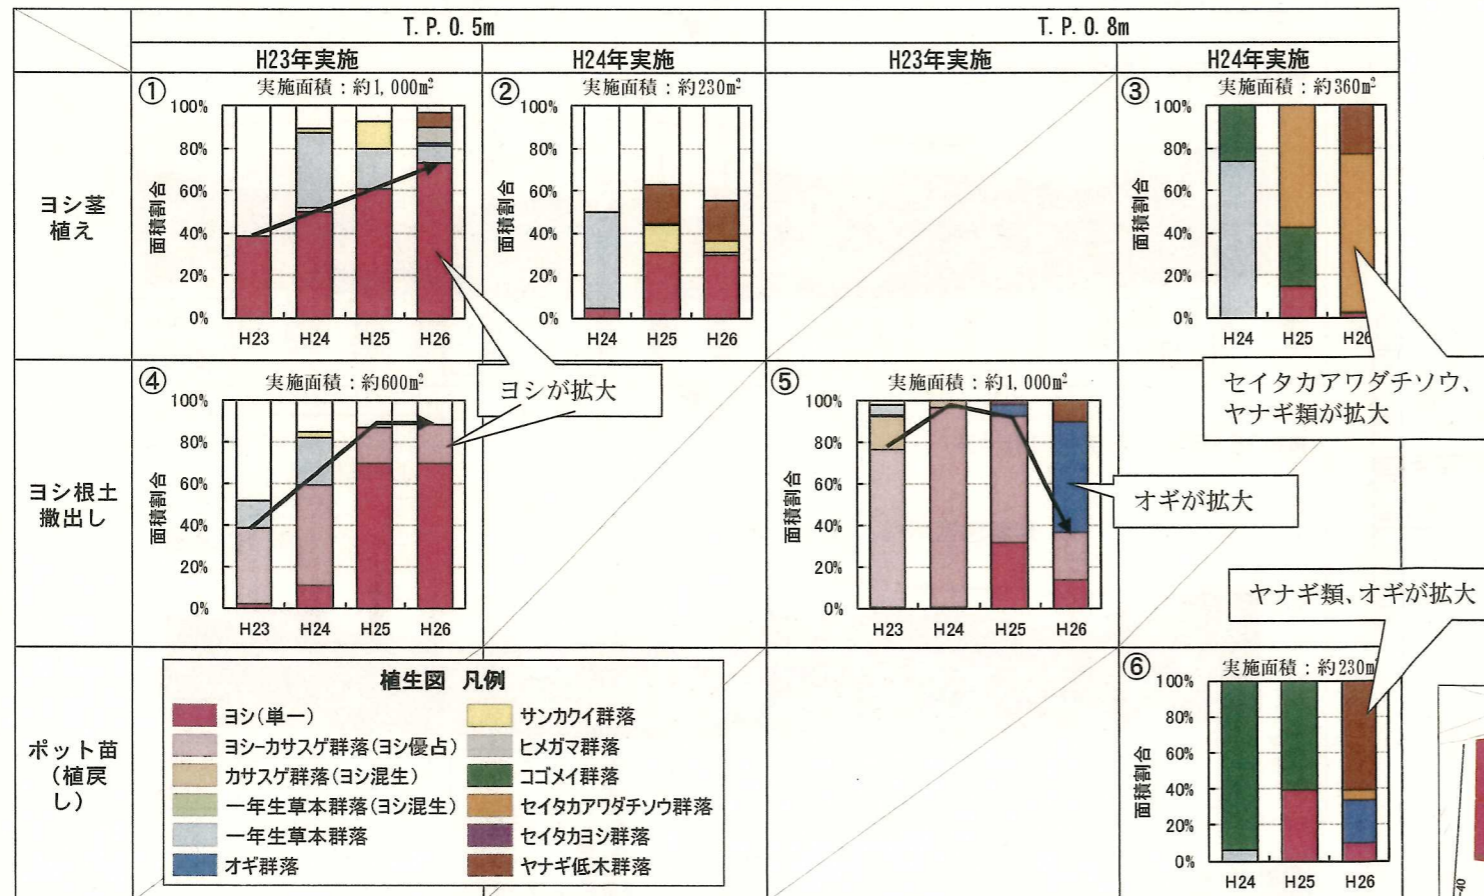
図- 地盤高／植栽方法別の植生面積 (斜線部分は実施なし)

- ヨシ面積は、「T.P.0.5m×茎植え※H23年実施分」、「T.P.0.5m×ヨシ根土撒出」において、4年目まで拡大・安定している。
- 「T.P.0.8m×ヨシ根土撒出」は、3年目まではヨシ面積が拡大したが、4年目で減少（オギが拡大）。
- H24年実施分では、いずれもヨシ面積は少ない傾向にある。
- ヨシの「高さ」、「密度」、「太さ」は、いずれも4年目では大きく変化していない傾向にある。

- ヨシは、「T.P.0.5m」の「茎植え」・「ヨシ根土撒出」において良好な生育状況にあると評価される。また、切り下げ時にヨシ根茎が残る箇所においては、「掘削のみ」でも良好な生長が予測される。
- 「T.P.0.8m」では、施工後の時間経過によってオギやセイタカアワダチソウ、ヤナギ群落が生着・拡大しており、陸性の種が侵入しやすく、ヨシの再生は期待できない。

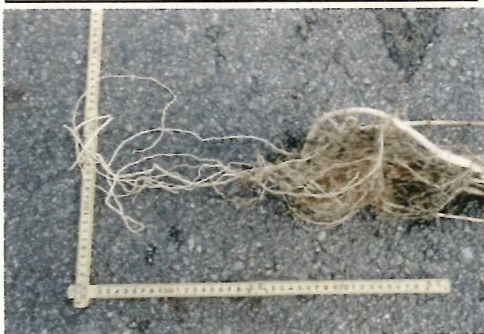
※H27.1.8 撮影

「ポット苗」では、ヨシ茎が拡大、根も伸長 (約 50cm)

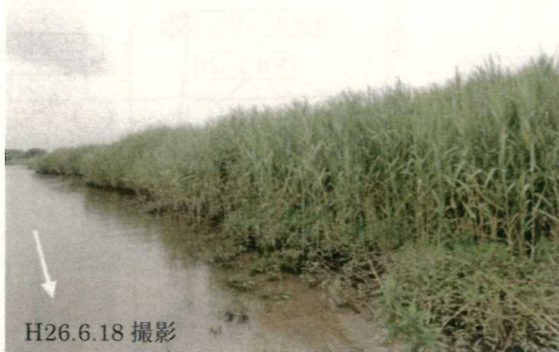
■ 5. 4k+00m 測線より上流側を望む

・水際には、ほぼ全面でヨシ原が形成、一部で一年生草本（タデ類等）が生育

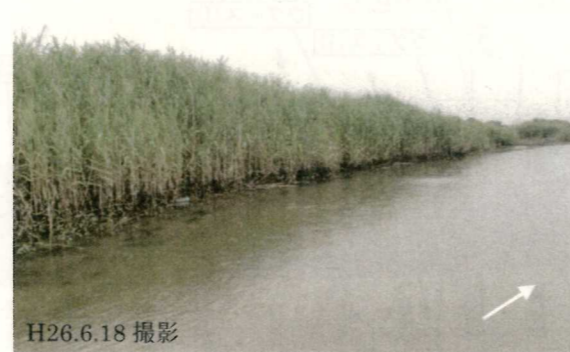
■ 5. 6k+100m 測線より下流側を望む

・水際には、ほぼ全面でヨシ原が形成されている

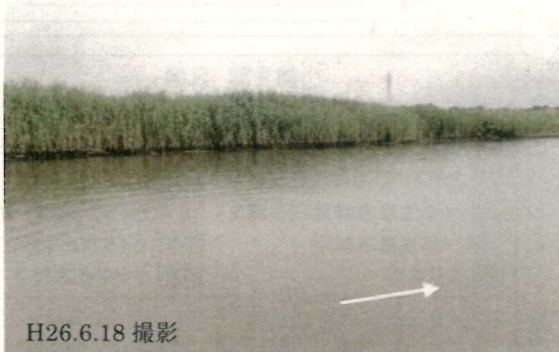
■ 5. 6k+00m 測線より堤防側を望む

・水際には、ほぼ全面でヨシ原が形成

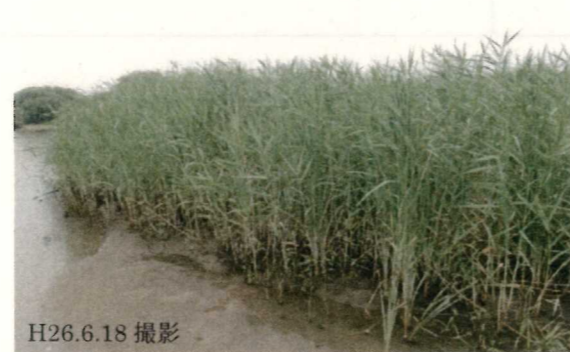
■ ヨシ近景（5. 6k+100m 付近水際）

・ヨシ高さは、2mを超えている

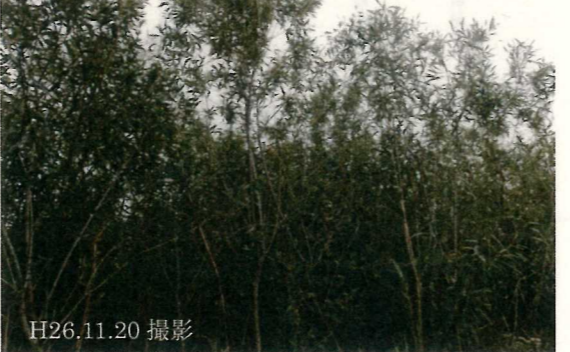
■ ヤナギ低木（5. 6k+100m 付近）

・ヤナギ類の生育状況（高さ 2.5m 以上、根元直径約 70mm、胸高直径約 40mm）。

- ▶ 平成 22 年度施工区の T.P0.8m 箇所では、ヤナギ群落やセイトカアワダチソウ群落等が拡大しており、今後のさらなる拡大が懸念される。
- ▶ ヤナギ類の生育状況は、高さ 2.5m 以上、根元直径約 70mm であり、現在の河道環境において自然営力により流失することは現実的に想定されない。

- ▶ 拡大を阻止するため、「伐開（抜根）」する。
- ▶ 当該区域において一部希少植物が確認されている。まとまって生育している箇所は、「保全区域」とし、伐開は行わない（ロープ等で囲いを設置予定）。
