■ 矢作川 (本川) 白浜工区の経緯に関する基礎資料【大同大学・鷺見研究室】 Ver.01

白浜工区のヤナギの成長と定着について

矢作川白浜工区の地形と土砂の変化について

矢作川白浜工区における河道掘削後モニタリングのための縦断水位連続観測

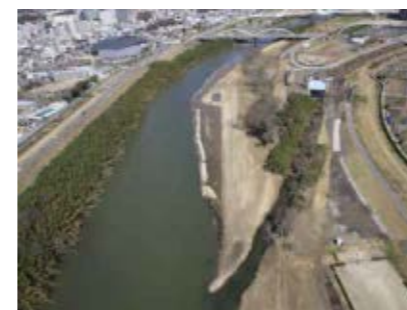
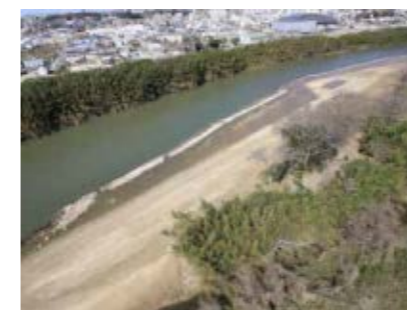
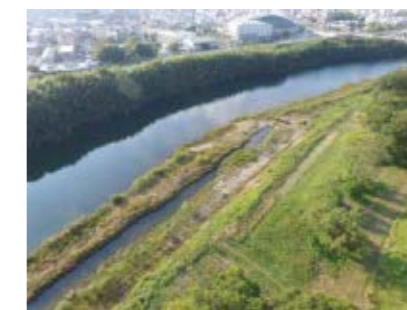
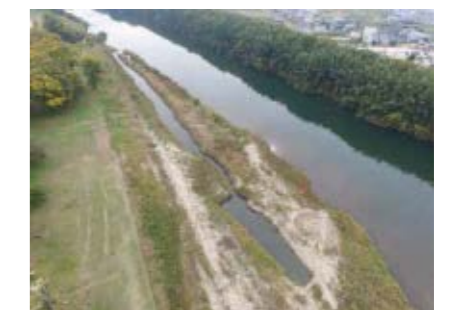
図 3 上空から見た白浜工区 (竣工時・現在)

竣工時① 2012/3/20
(豊橋河川事務所)

竣工時② 2012/3/20
(豊橋河川事務所)

現状① 2015/10/16

現状② 2015/11/13

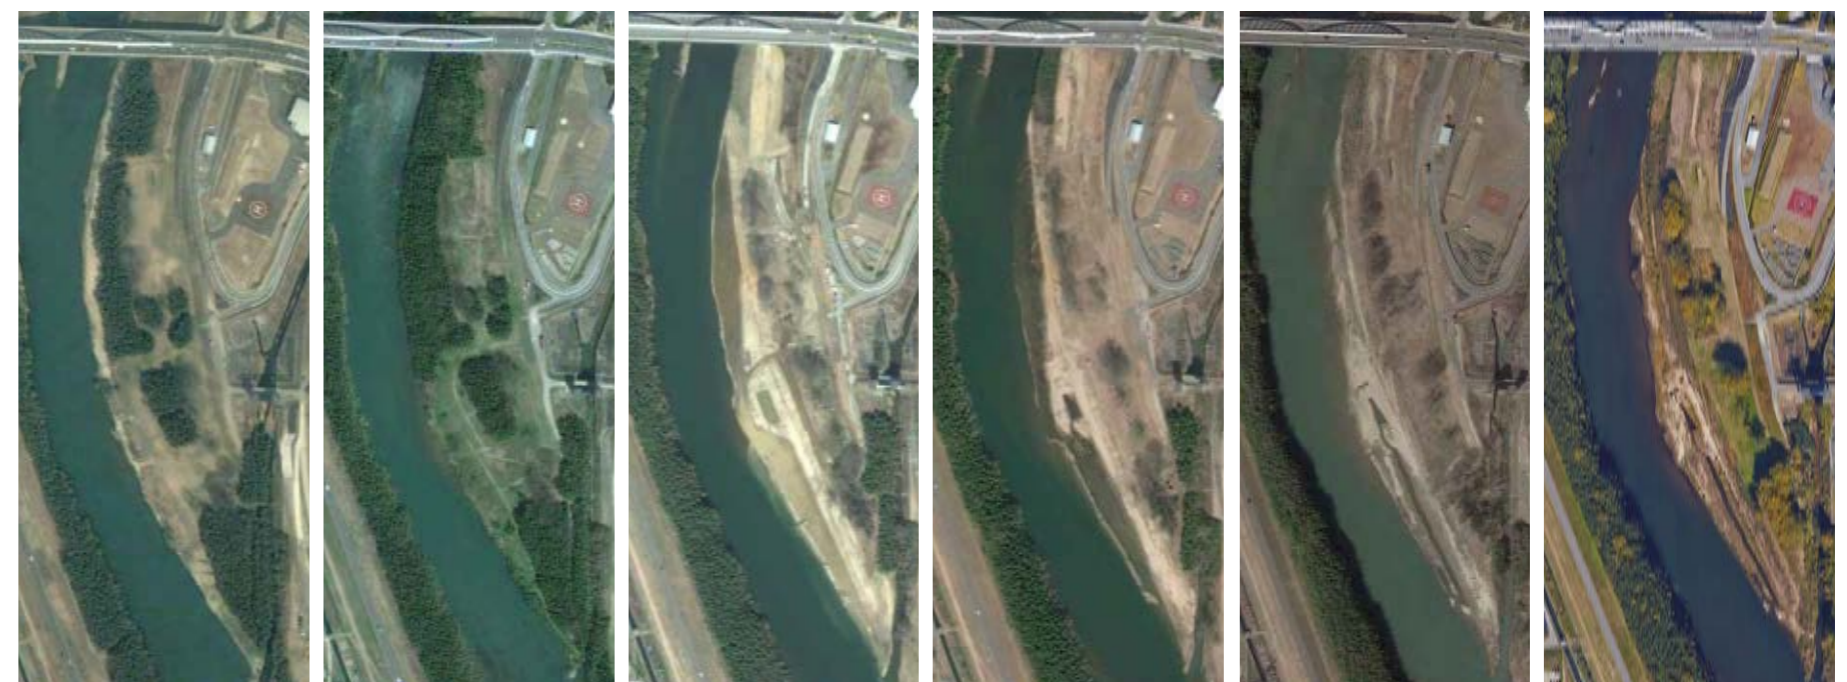
図 4 空中写真に見る白浜工区の変遷

2004/3/16

2010/3/30

2012/3/11

2013/3/4

2014/3/15

2014秋

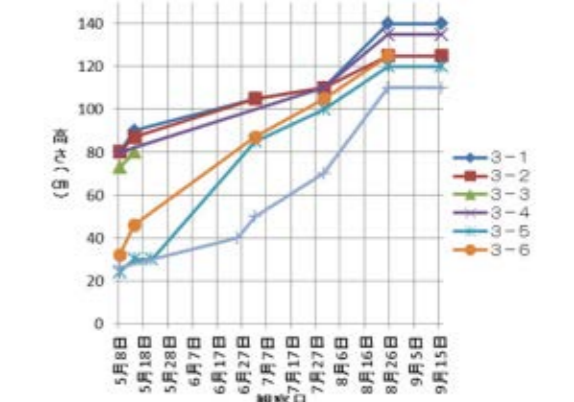
図-5 ヤナギの成長記録(150cm未満)

図-5より、若いヤナギは現段階では、ヤナギの影響で1.5mくらいまで成長している。

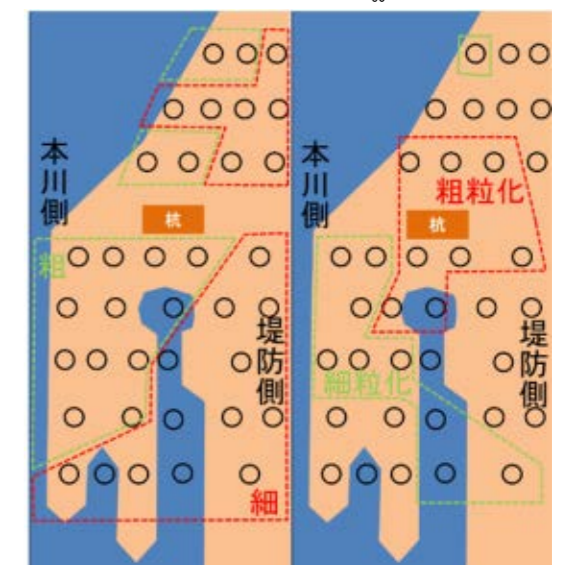
図-6 出水後の堆積パターン

土砂表面の 2cm 以上の土砂の有無の分布を図-6 左に砂の増減を図-6 右に模式化し、地形・植生を含め考察した。2cm 以上の分布は「粗い土砂」は 2cm 以上を含むもので、「細かい土砂」は含まないもので土砂の境界線を考察した。中下流は堤防側に細かい粒径、本川側に粗い粒径が堆積し、2014 年と堆積パターンに変化はなかった。新たに調査した上流は堤防側に細かい粒径が堆積しており、本川側は粗い粒径が疎らに堆積していた。

砂の増減ではワンド上中流で礫が堆積し粗粒化、中下流で砂が堆積し細粒化していることが分かる。粗粒化した部分では地形変化はほとんど起こっておらず、流された砂と同じ分、礫が堆積したと考えられる。細粒化した部分ではワンド内の標高が高くなって砂が堆積しており、それ以外では地形の微低下が見られた。よって流された礫より小さい砂が堆積したと考えられる。

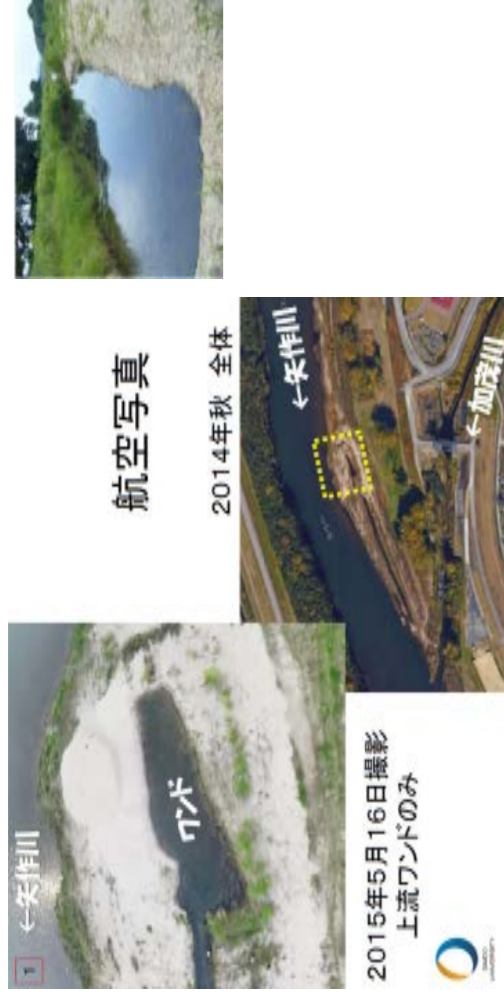
調査① 水位の計測

大同大学 鷲見哲也・皆木 直人
イベントでの資料をベースに、普段の調査の結果も含めて報告します。

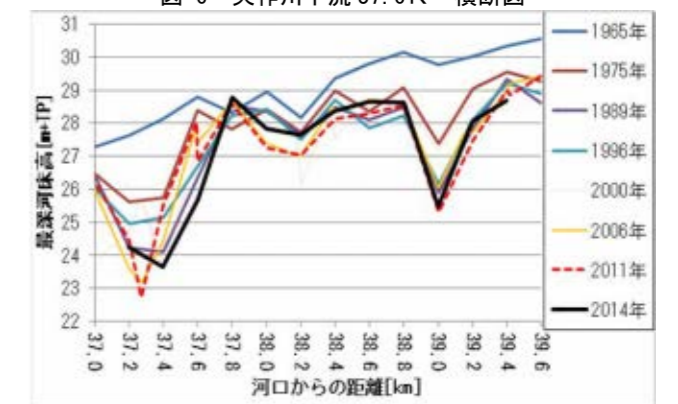
図-7 河床縦断(最深線)

次に図-7に過去の縦断図を示す。縦断では37.2k付近が2011年に比べて200mほど上流側に削れている。一方で39.0k付近は湾曲の影響で大きく削れているが深さに変化はない。その他は水深2m前後で変化は少ない。

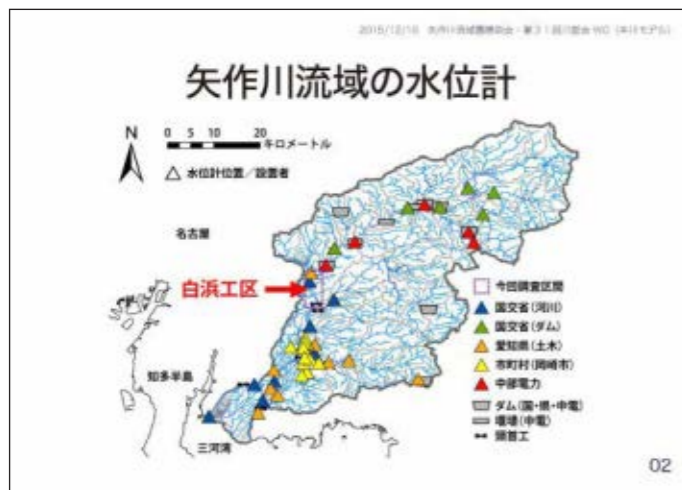
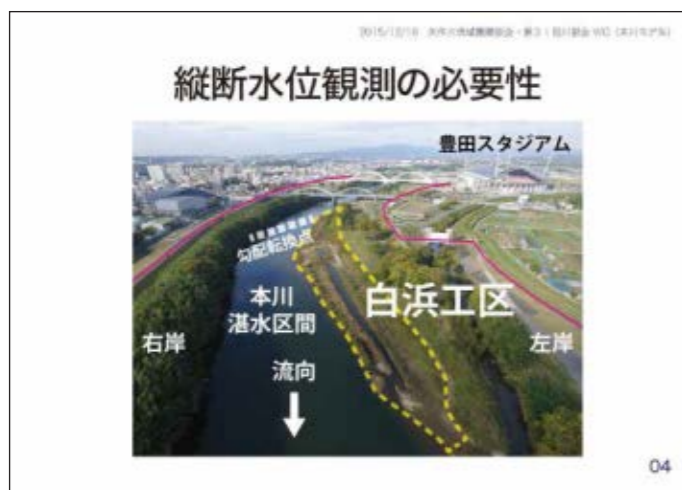
- ### 結果の考察
- 下流域境界条件である頭首工は取水一定運用。
 - 平水時の水面形は、39.2kの勾配転換点より下流の湛水区間に入るとほぼフラット。
 - 高水時の水面形は、39.2k付近で屈曲する。上流瀬淵区間は、流量に応じた通常の変動。下流湛水区間は、水面勾配が発生する。
 - 水位変動幅(最低~最高)は、観測上流端から下流端に向かって圧縮される。

調査区間の河道縦断図を図-4 に示す。図-5 はある時刻時点の水位を縦断方向に折れ線で結び瞬間縦断水面形を描画した結果である。図中の豊水位、平水位、低水位は、高橋地点の位況平均値(最近 10 年)に相当する水位時点を抽出したデータである。2014 年の最高水位は 9/25 7:00(高橋基準)の 33.62m である。破線は同出水ピークの2時間前後(水位上昇中、下降中)のものである。その他の出水ピーク波形は代表的なものを参考値として掲載した。
