## 矢作川白浜工区人工ワンド周辺の地形変化と土砂堆積に関する研究

A13325 後藤 章仁 指導教員 鷲見 哲也

# 矢作川白浜工区における植生と物理条件の関係性

矢作川 白浜工区人工ワンド周辺のヤナギの成長と物理環境に関する研究

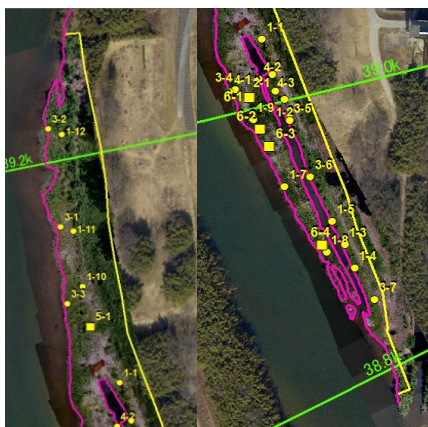
図-1 マークしたヤナギの位置（左：上流側、右：下流側）

ヤナギのマークは昨年マークしたヤナギだけでなく、今年の実生のヤナギにマーカーテープを付け、生長記録を取る(写真-2)。また、ヤナギの位置に関する調査（GPS 調査）では、位置ではGPSで個別のヤナギの位置、群落の範囲を調べ、砂州全体のどの位置にあたるのかを調べる(図-1)。かつ、ヤナギの生育環境の調査（土砂分析）で条件は、砂質サンプリングとふるい分けをして調べ、土砂サンプリングは、地表の状態を撮影した後、2cm以上の礫を取り除いた上で採取し、乾燥機で110℃で乾燥させた後、ふるい分けし、粒度分析を行う。

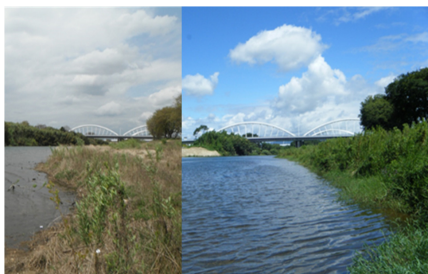
写真-1 現地調査地区の4月と8月の状況（上流側）

調査対象である矢作川中流域は、元々、カーブしていると同時に河川幅が狭く、氾濫しやすい環境であったことから豊橋河川事業所は河床掘削を行い、断面を広げ、治水工事をした。当初はヤナギなどの植物は生えていなかったが工事後の出水などで土砂が溜まり、様々な地形（平面的な地形、小高い丘など）が形成され、その上にヤナギなどの植物が生え、様々な植物の群落が発達したという背景がある。また、現地調査を開始した4月の時と比べ、8月は繁茂が著しく、人の背丈以上の高さの植物が植生していた(写真-1)。

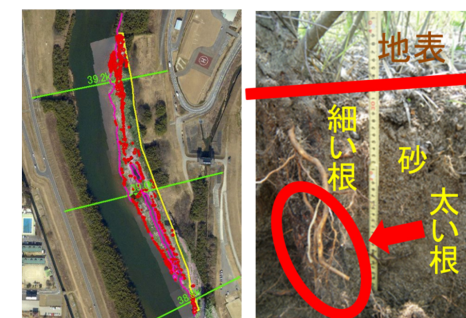
写真-3 現地調査地区のヤナギの分布 写真-4 ヤナギの根の調査

上流側は新しいヤナギが多く繁茂しており、中流側は堤防と河川敷の間（過去の水際線）、堤防と現在の水際線の間（過去の水際線）に古いヤナギが植生しているが、現在の水際線にはあまりヤナギが植生しておらず（実生のヤナギが植生しているのは確認されている。）、下流側は比較的多くの古いヤナギが本川とワンドの過去の水際線にも多く植生していた(写真-3)。

過去の水際線の高さに植生していたかが確認出来ない事、古いヤナギは工事が最初にされた時に生えたのが確認されていなかった事から、実生のヤナギと古いヤナギの根の掘削調査をした。(写真-4)古いヤナギと実生のヤナギは共に、水辺だった所に土砂が溜まり、そこにヤナギが定着し、成長したがその後また、土砂が溜まり、そこから成長したという事が分かった。

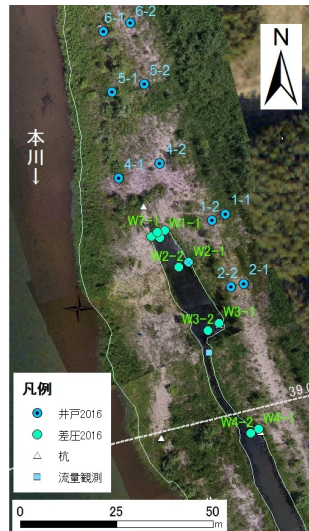
写真-2 各調査の測点

現状のワンド内に GPS 受信機を用いて水際とワンド中央付近 10 地点に測点を設置し(写真-2)、W1-1 から W8-1 ではで差圧マノメーターによる差圧測定、水温計での地中、水面の水温計測を行った。上流ワンド下流部の水路部での流量測定を行った。また砂州上流側での地下水位の計測を行うために新たに 6 地点の塩ビパイプの井戸の設置を行い、昨年の井戸 1-1 から 2-2 の 4 つと今年の 4-1~6-2 の 6 つの井戸で地下水位の測定を行った。
