# 矢作川流域圏懇談会 第43回川部会WG

## 現地視察説明資料

# 加茂川水門 堰上げ式魚道

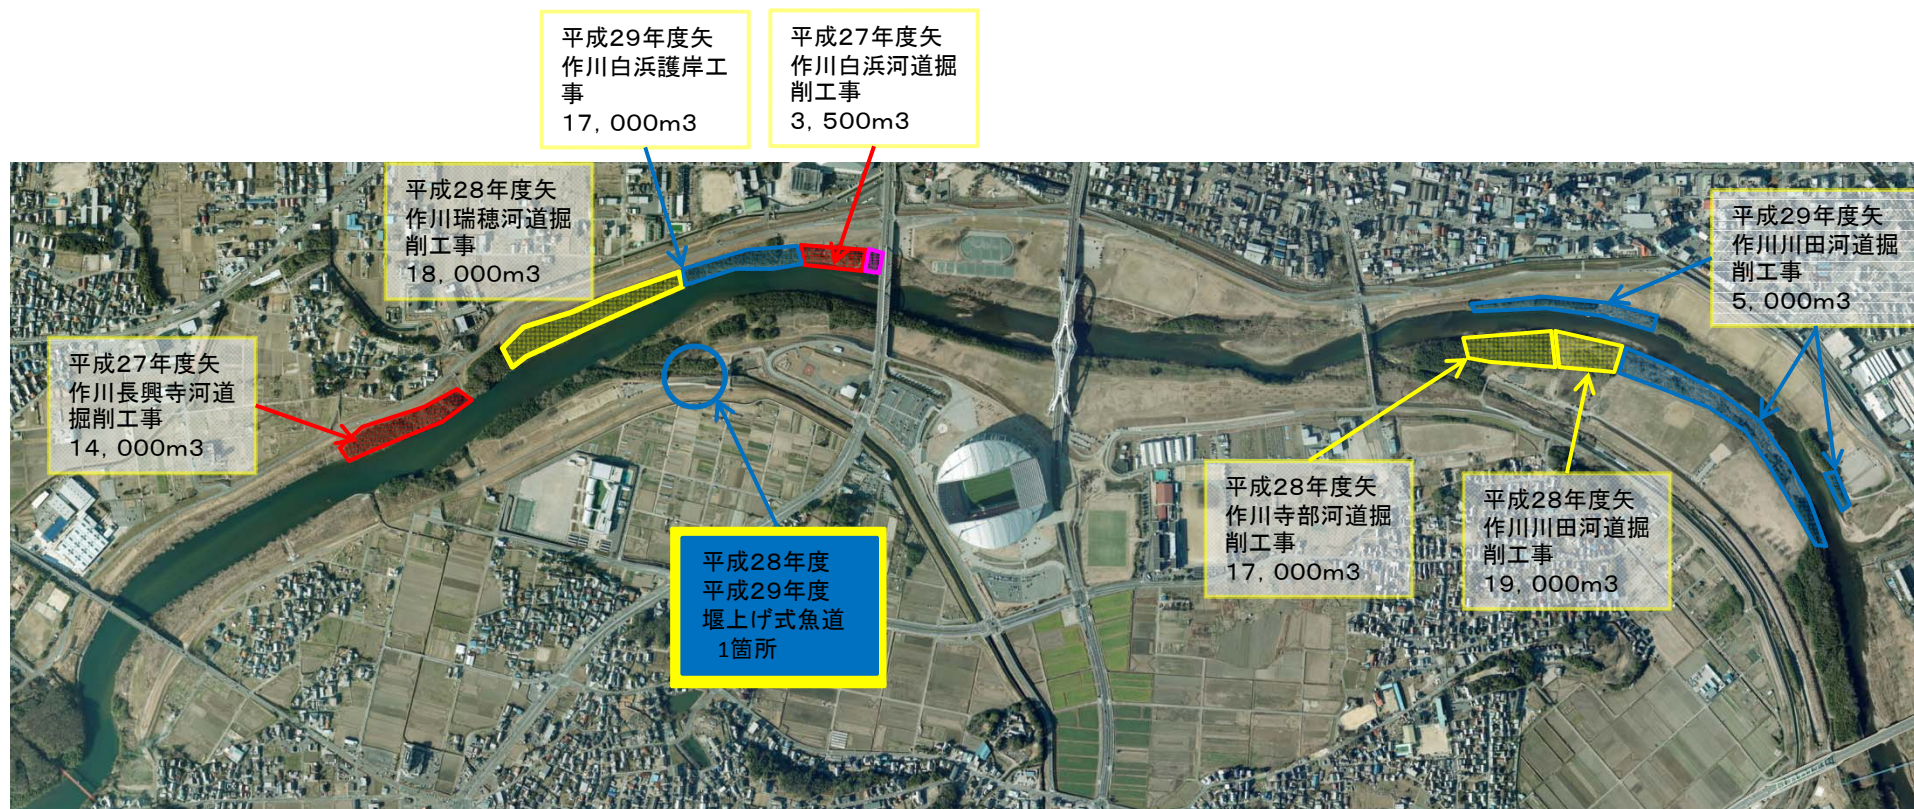
: H28年度工事 1箇所  
 : H29年度工事 1箇所(改良)

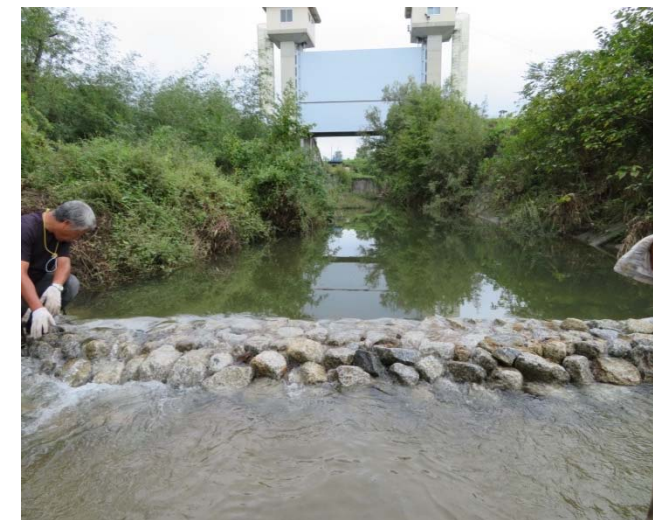
堰上げ式魚道施工状況

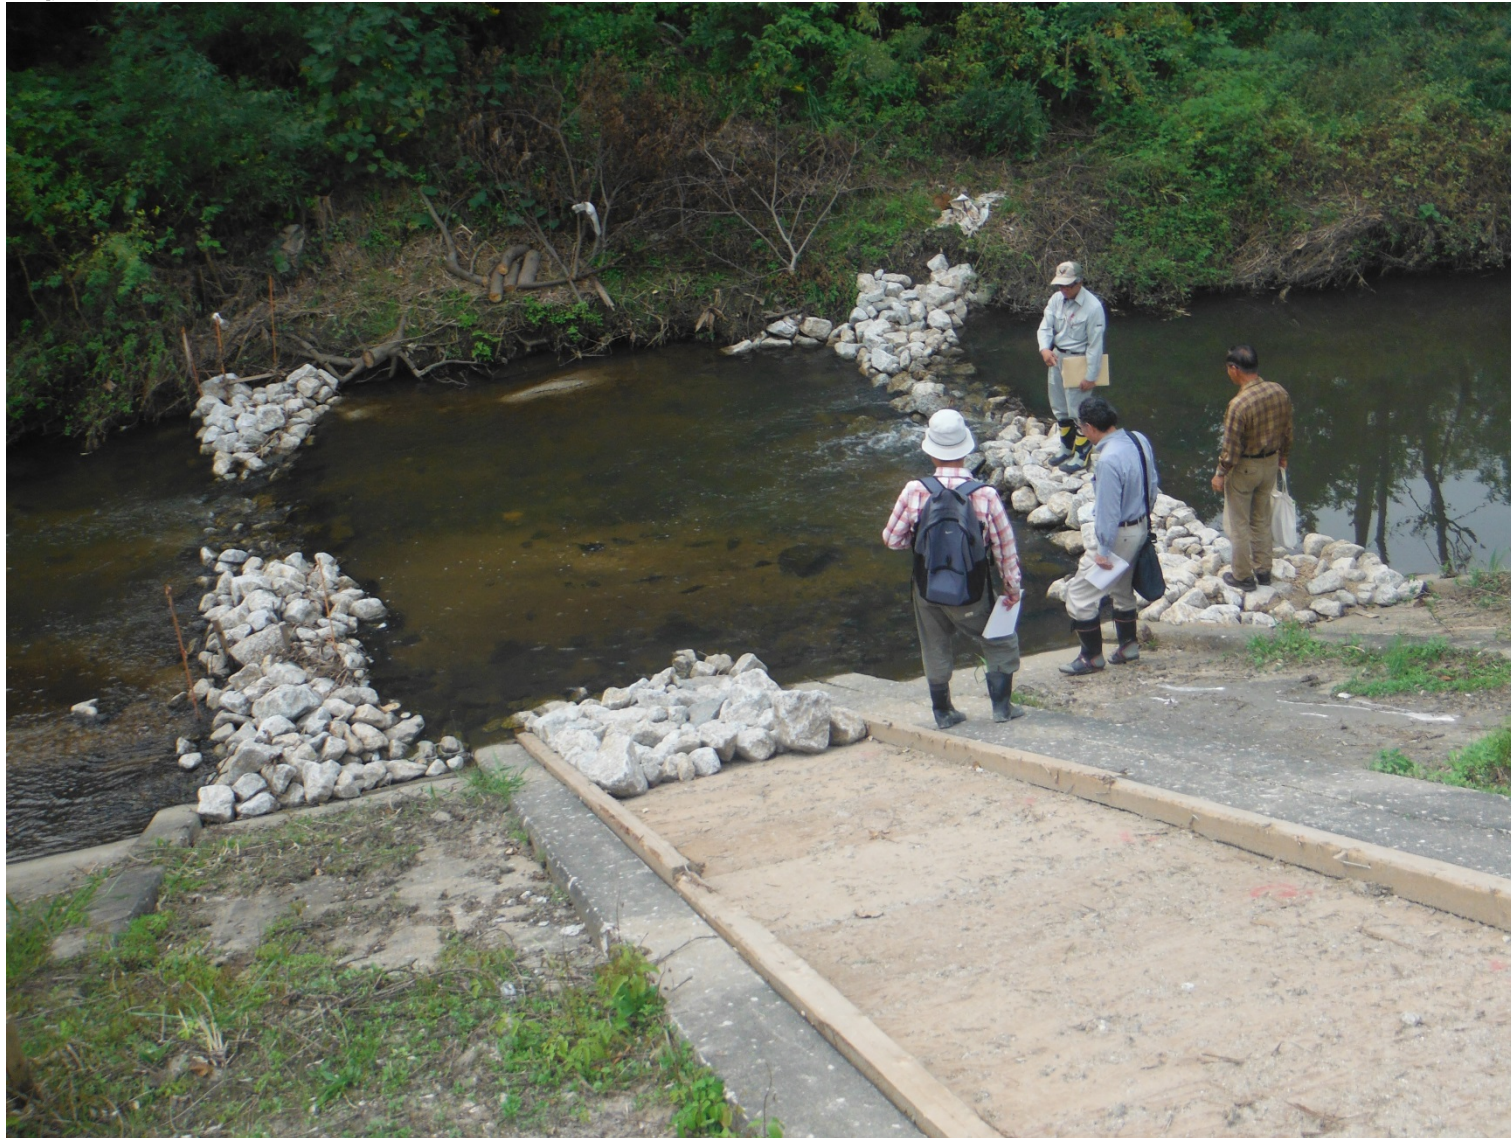
H28.10.26現地調査状況

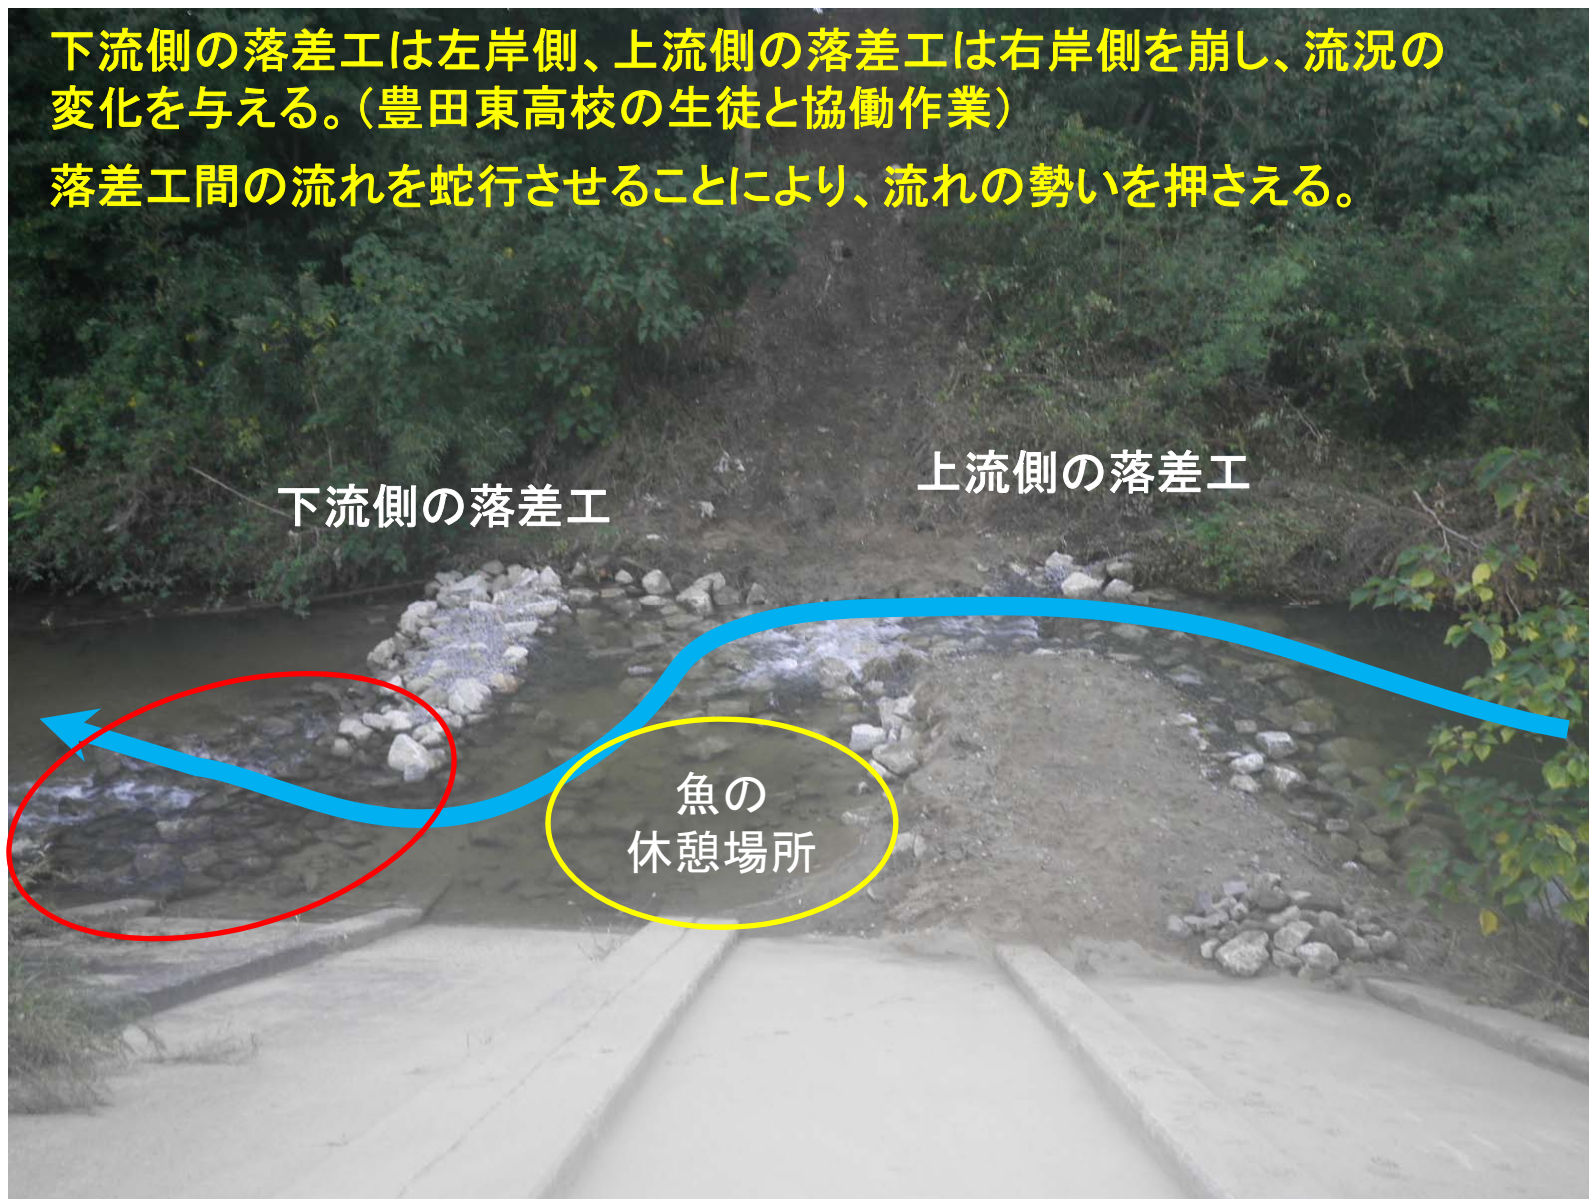
下流側の落差工は左岸側、上流側の落差工は右岸側を崩し、流況の変化を与える。(豊田東高校の生徒と協働作業)

落差工間の流れを蛇行させることにより、流れの勢いを押さえる。
