平成29年度 給砂実験(中間報告)

平成29年12月19日

中部地方整備局
豊橋河川事務所
矢作ダム管理所

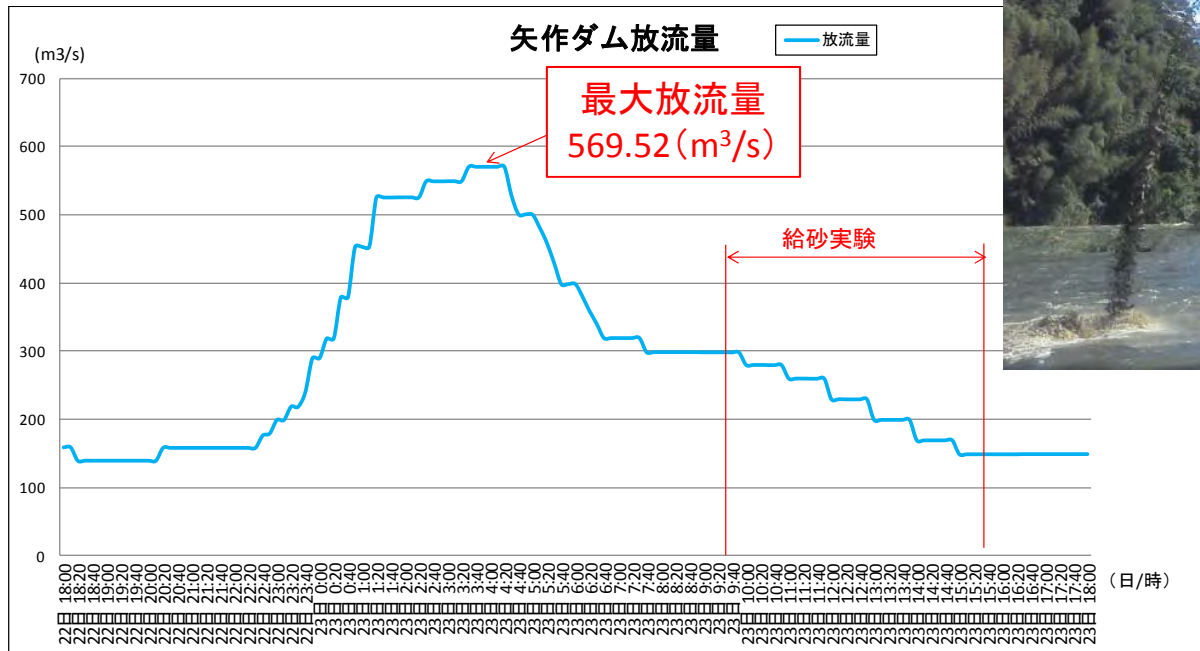
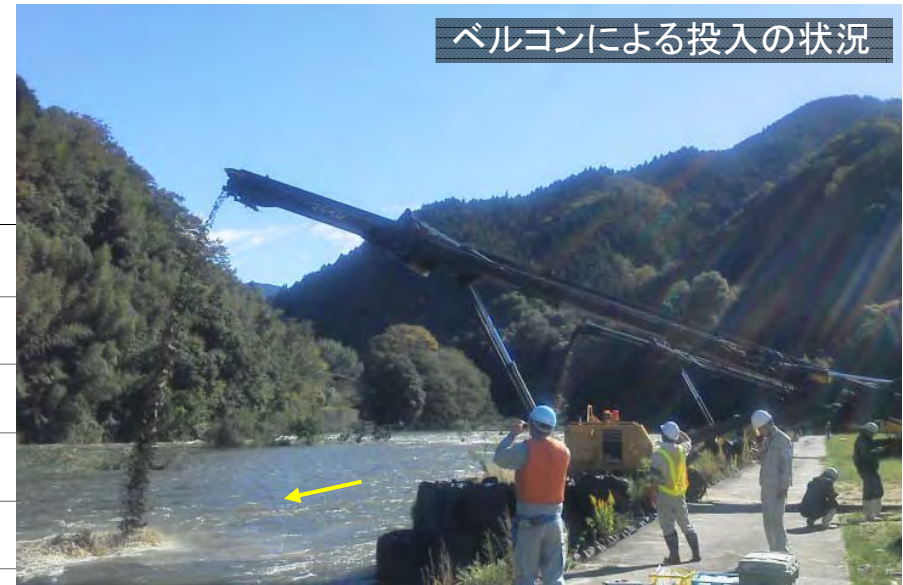
(1)平成29年度給砂実験状況

実施日：平成29年10月23日

実施時間：9時30分～15時30分

給砂時間： ベルコン2台 09時30分～13時30分(4時間)

ベルコン1台 13時30分～15時30分(2時間)

給砂量： 1972.8m³

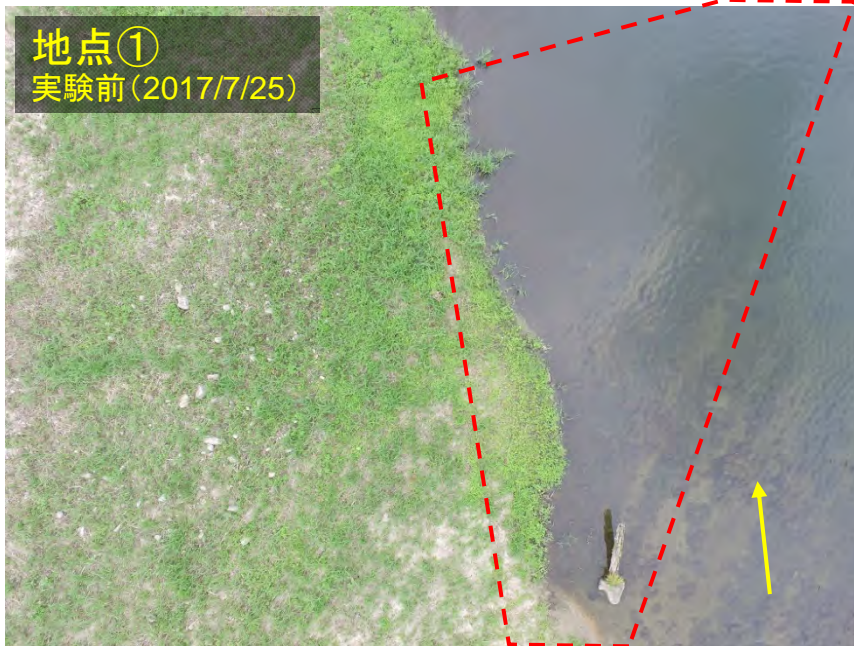
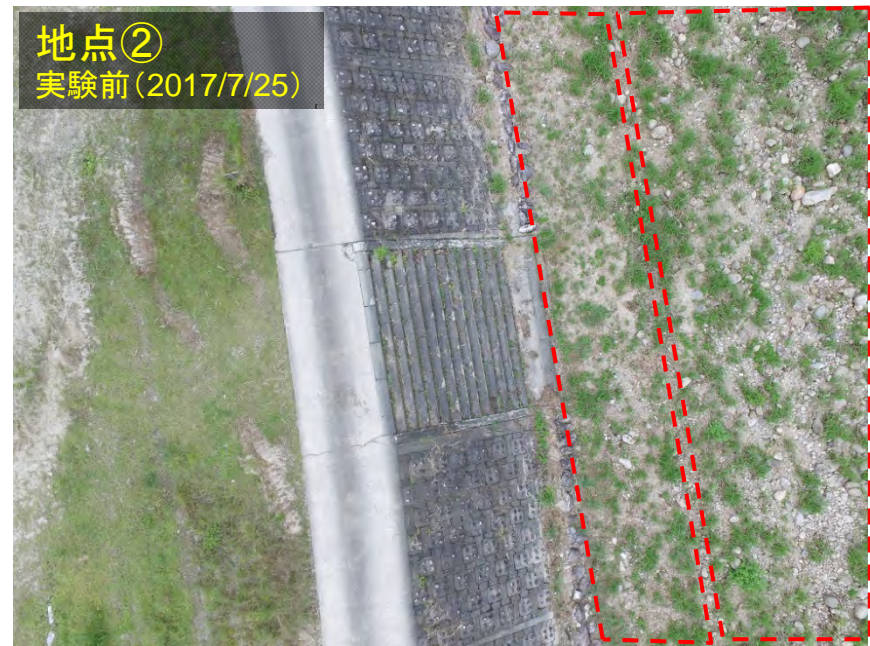
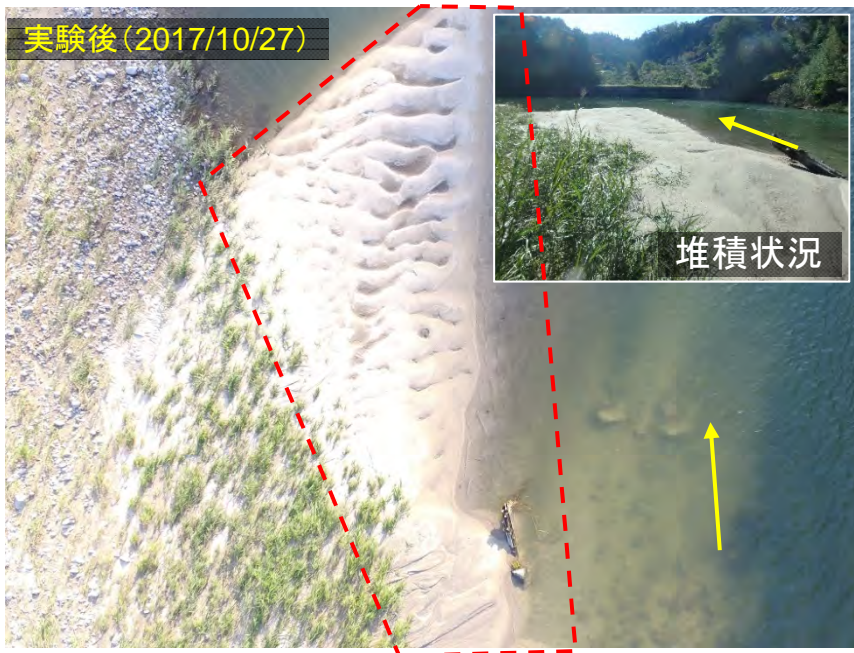
(1)実験前後の地形変化(速報)

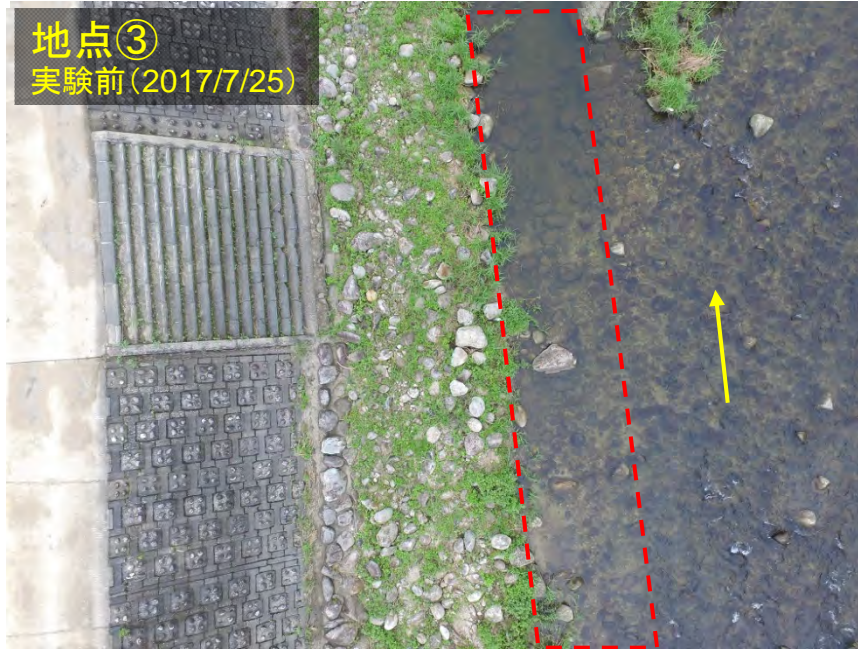
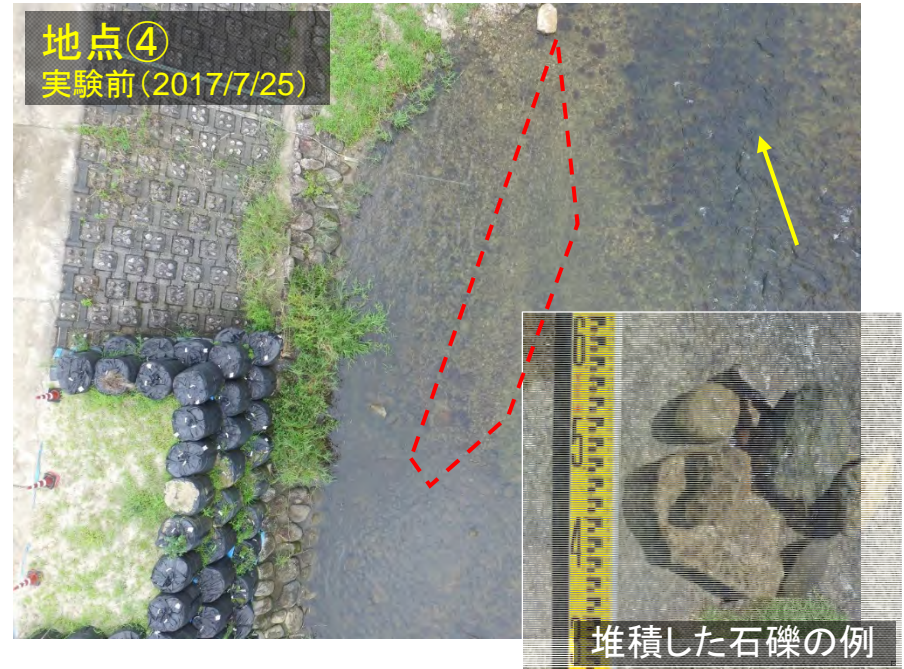
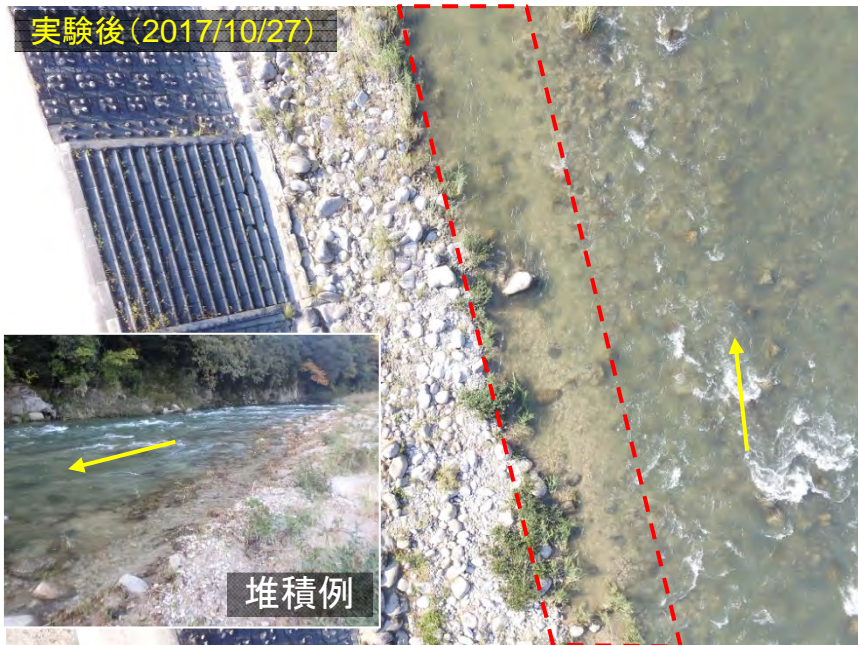
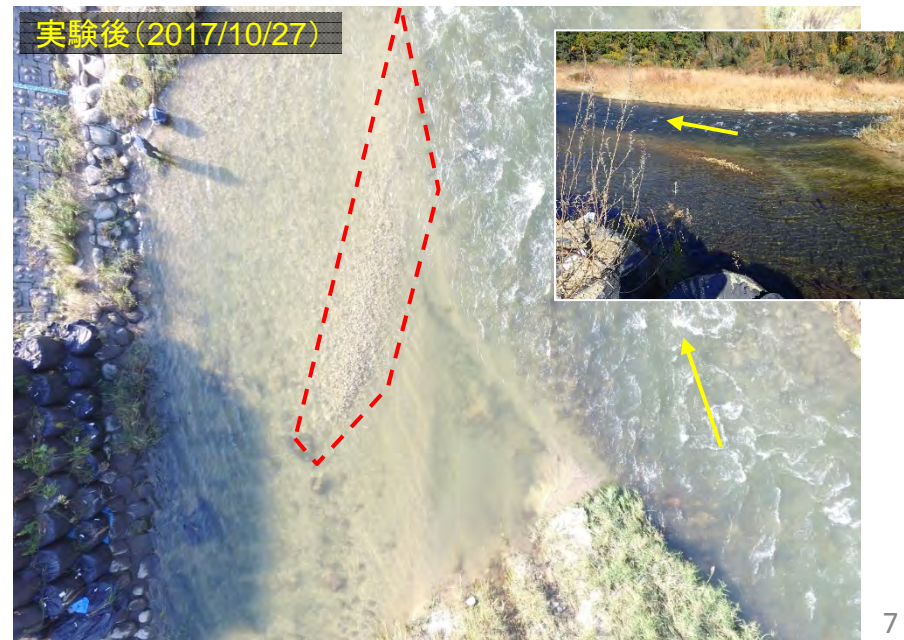
(1)実験前後の地形変化(速報)
