## 海部会における主なWG配布資料

# 矢作川自然再生計画の概要

平成27年8月

豊橋河川事務所

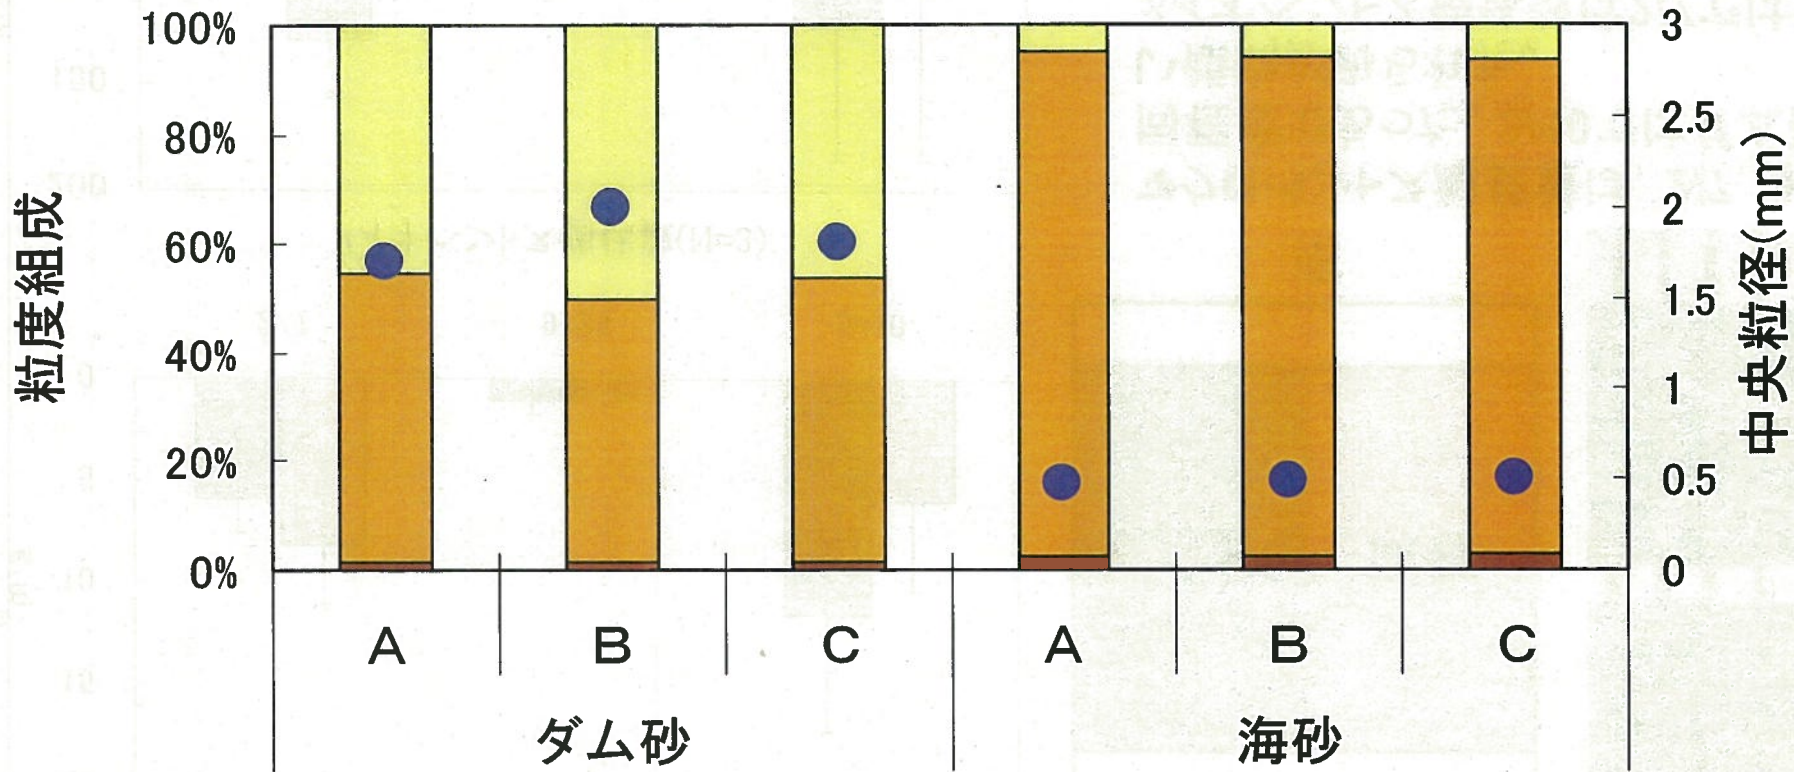
細粒分   
  砂分   
  礫分   
  中央粒径  
 (~0.075mm) (0.075~2mm) (2mm~)

中央粒径: 1.8mm

均等係数: 7.3

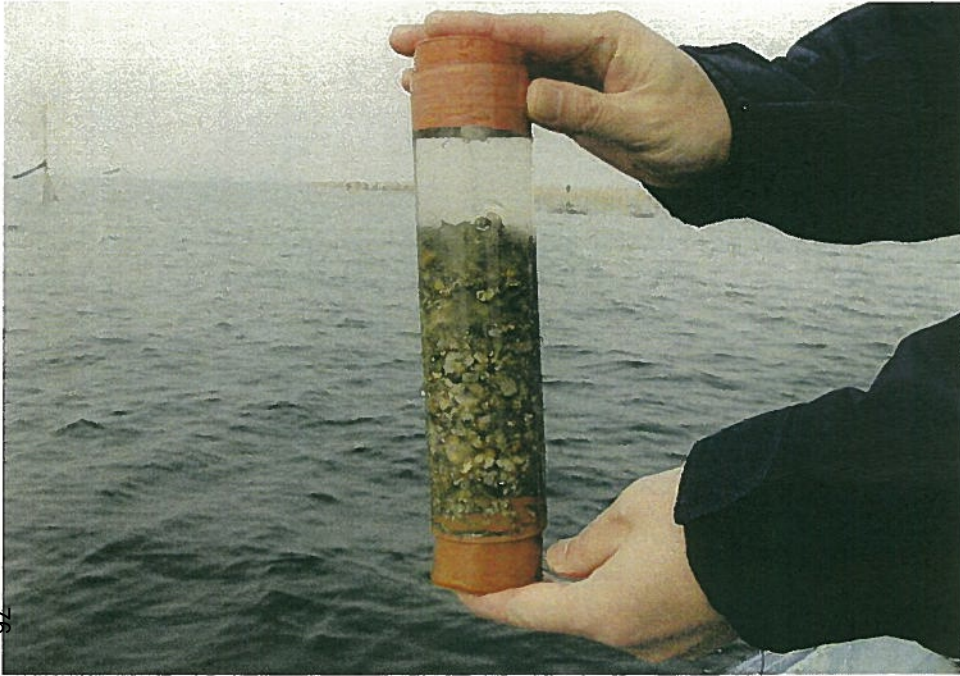
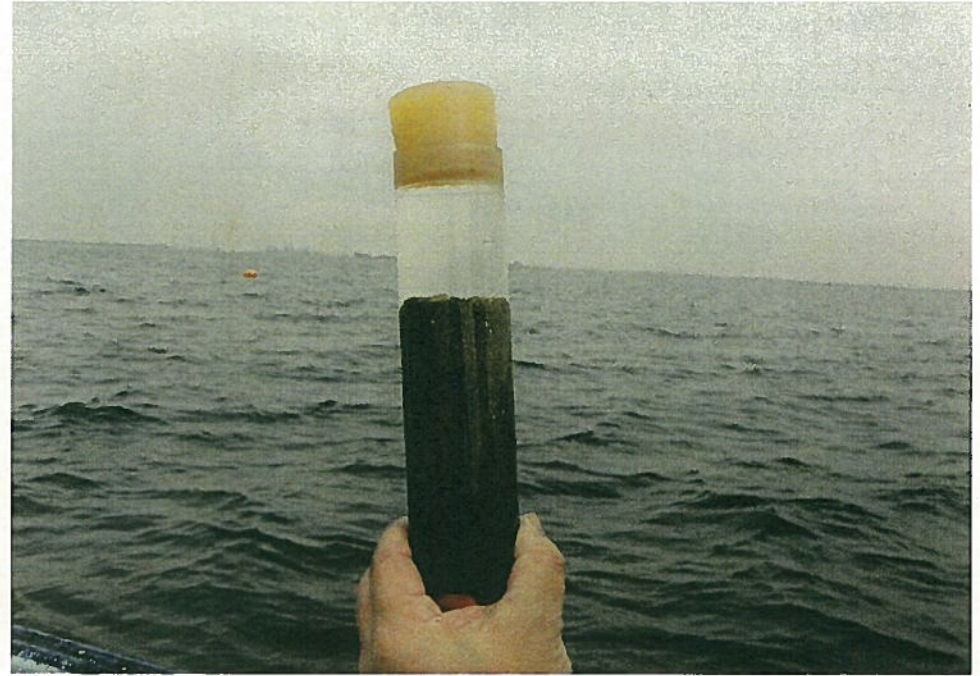
# 底質

ダム砂: 中央粒径 2.7mm  
 粗礫分～シルト分まで幅広く分布  
 細礫分が3～4割  
 均等係数 9.1

海砂: 中央粒径 0.18mm  
 粗砂分～シルト分  
 細砂分が8～9割の均一な分布  
 均等係数 1.5

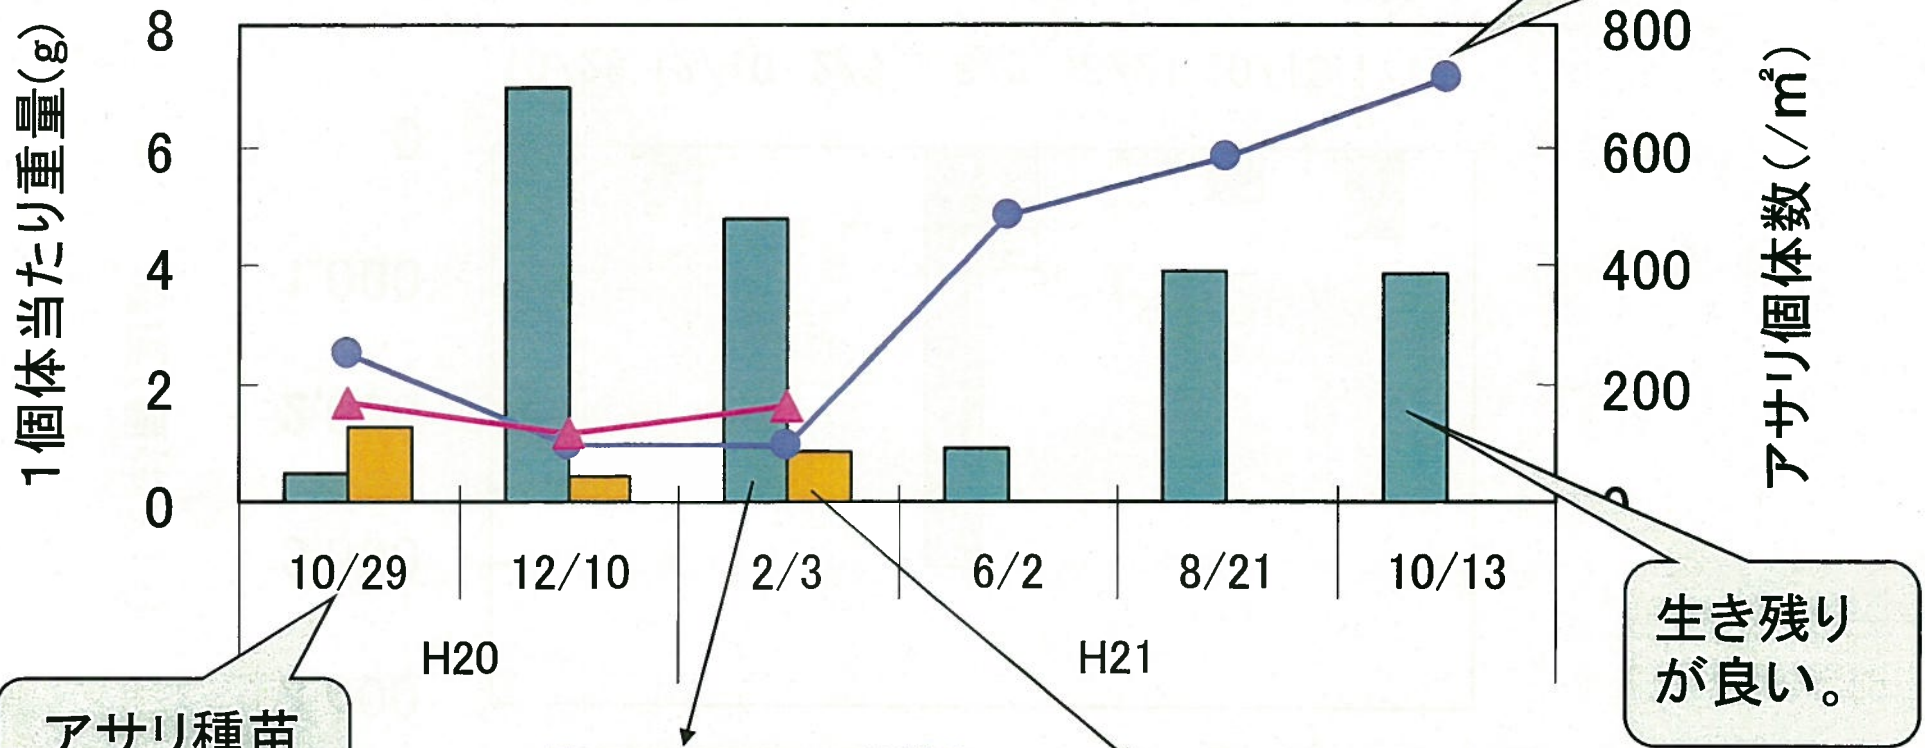
# アサリの生育・生残

アサリ個体数  
1個体当たり重量

漁獲サイズ  
(3.5cm)まで  
成長する。

生き残り  
が良い。
