令和5年6月出水概要

国土交通省 中部地方整備局

豊橋河川事務所

① 令和5年6月出水の概要(令和5年6月台風第2号・梅雨前線)

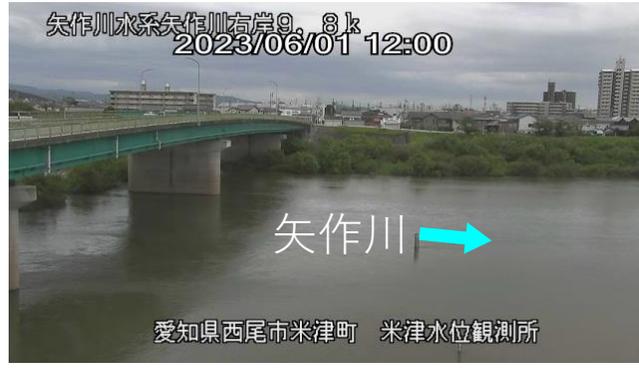
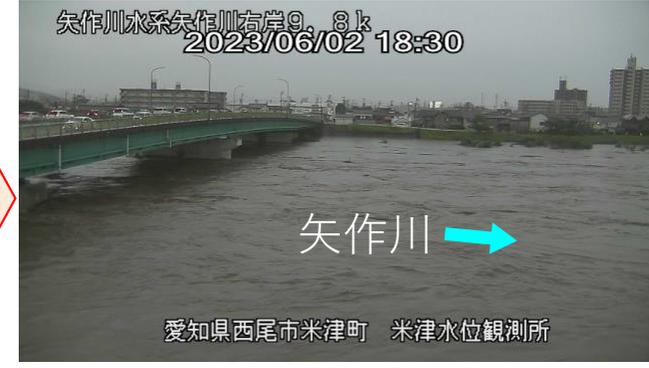
矢作川の出水状況(6月2日18時30分頃) 米津水位観測所9.8k付近

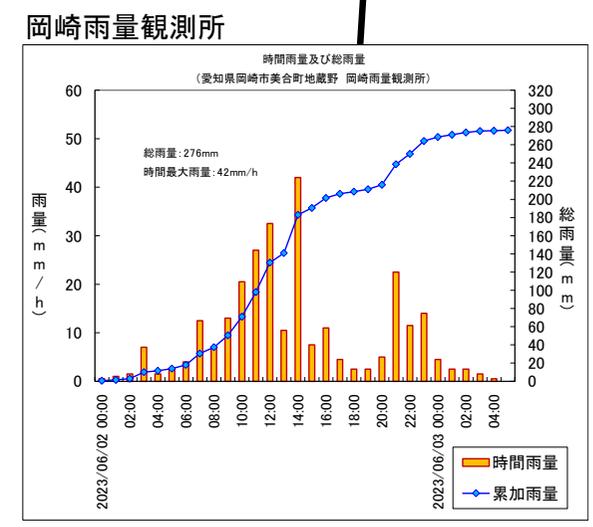
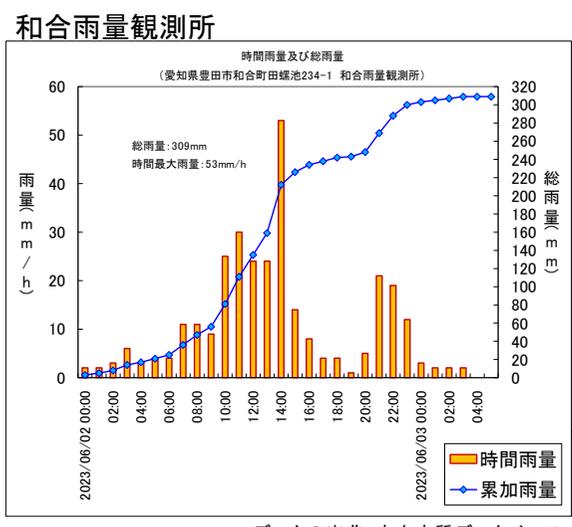
◆平成12年9月東海豪雨と令和5年台風第2号・梅雨前線の降雨分布

平成12年9月東海豪雨

令和5年台風第2号・梅雨前線

- 令和5年6月の台風第2号・梅雨前線により、矢作川流域において大雨となり、和合雨量観測所（豊田市和合町）では、6月2日13時から14時までの1時間に53mm、降り始めから6月3日3時までの総雨量は309mmを記録。
- 岡崎雨量観測所（岡崎市美合町）では、6月2日13時から14時までの1時間に42mm、降り始めから6月3日4時までの総雨量は276mmを記録。
- 令和5年6月の台風第2号および梅雨前線により、乙川流域では流域平均で24時間雨量約300mmを記録。

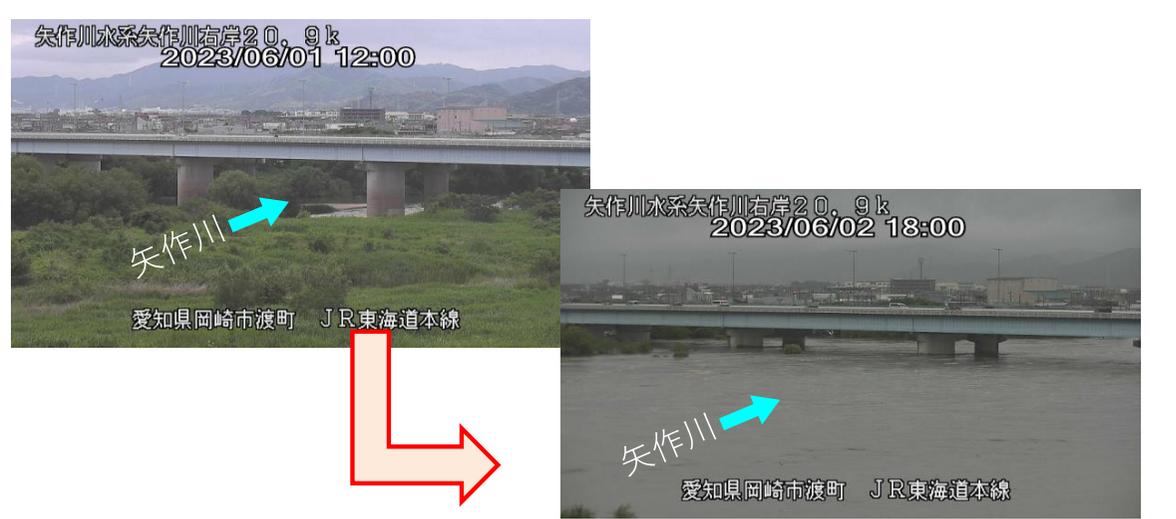
矢作川の出水状況(6月2日18時頃) 矢作川20.9k付近
