# 豊川の渇水概要(2月3日時点)

## 渇水状況

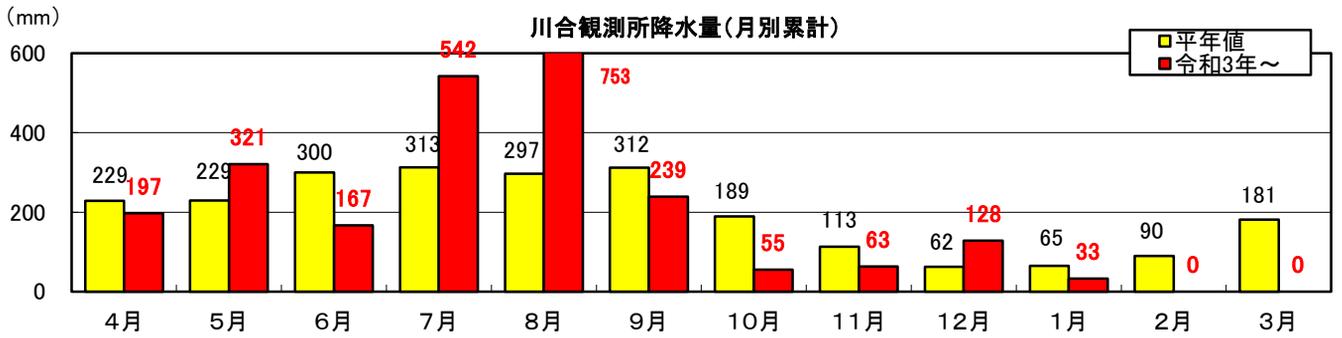
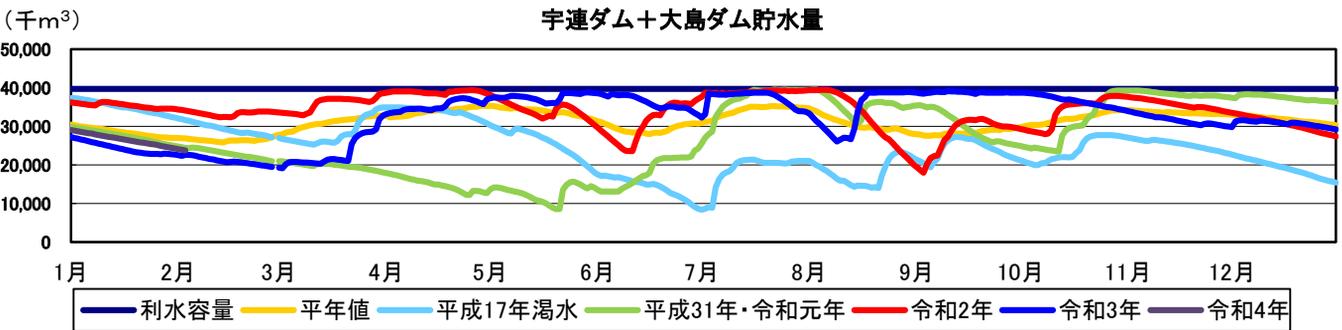
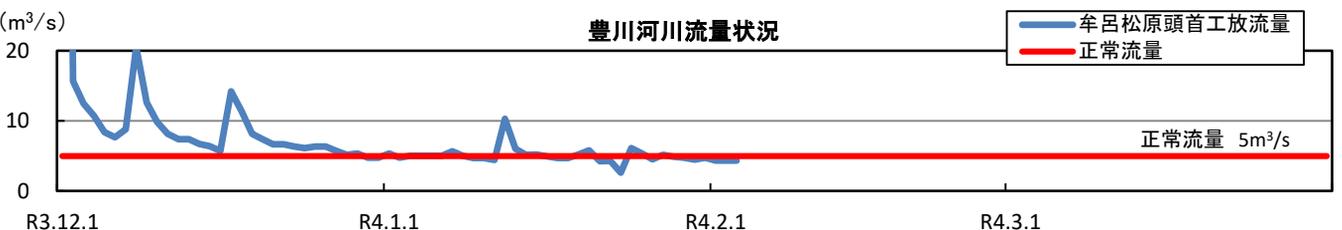
## 降雨・貯水状況等

・1月に入り降水量が少なく、平年値を下回り、特に中旬以降は降雨がほぼない状況。

(川合観測所 1月平年値65mmの51%)

・流況は、1月28日から正常流量 $5\text{m}^3/\text{s}$ (良好な河川環境を維持するために必要な流量)を下回る状況となっています。

(牟呂松原頭首工放流量 2月3日 9時時点  $4.37\text{m}^3/\text{s}$ )
