# 豊川の渇水概要(令和4年2月17日時点)

## 渇水状況

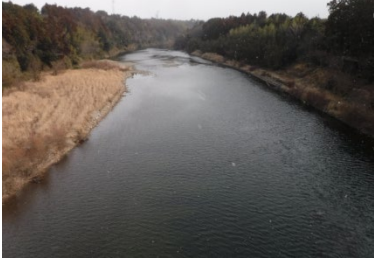
2/17 新城橋(27.6km付近:新城市)

- ・1月に入り降水量が少なく、平年値を下回り、特に中旬以降は、まとまった降雨がない状況です。  
(川合雨量観測所 1月平年値65mmに対して33mmの51%)
- ・流況は、1月28日から正常流量 $5\text{m}^3/\text{s}$ (良好な河川環境を維持するために必要な流量)を下回る状況となっています。  
(牟呂松原頭首工放流量 2月17日 9時時点  $5.83\text{m}^3/\text{s}$ )
- ・2月10日以降の降雨により、現在は、正常流量を上回っていますが、しばらくまとまった降雨予測も無いことから、豊橋河川事務所では、情報連絡室を設置し、河川の状況監視を強化していきます。
