# 80 豊川

直轄改修工事着手から80年  
～地域の安全・安心と発展を支える～

国土交通省 中部地方整備局  
豊橋河川事務所

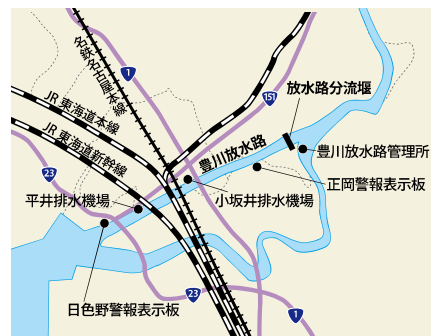
豊川下流部の各施設位置図

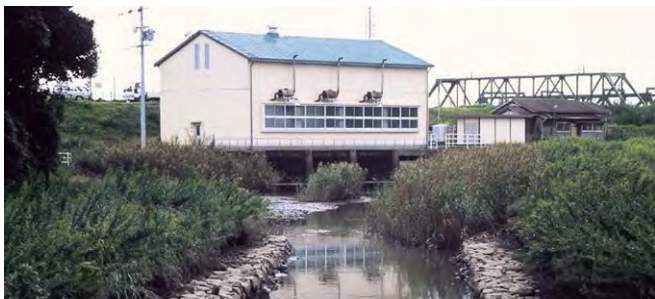
放水路右岸3.0km付近において、走川、善光寺川の内水排除を目的に集水区域601ha、排出量8.0m<sup>3</sup>/sの排水機場を昭和40年度に設置しました。

昭和40年度に完成した小坂井排水機場

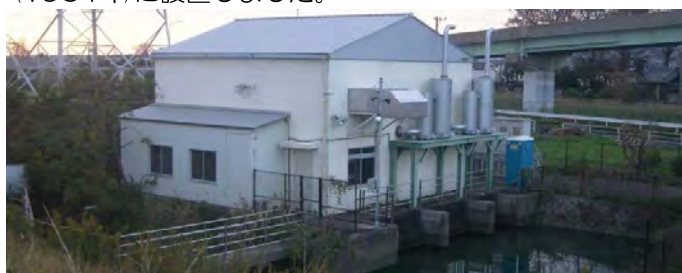
放水路右岸1.7km付近において、小坂井町平井地区の内水排除および下水排水を目的に集水区域156ha、排出量3.88m<sup>3</sup>/sの排水機場を昭和39年度(1964年)に設置しました。

昭和39年度に完成した平井排水機場

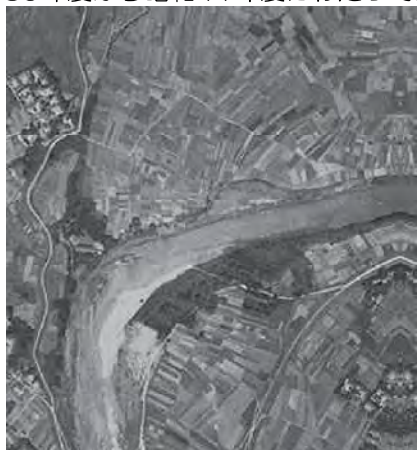
当古霞堤締切前航空写真(昭和34年5月8日)

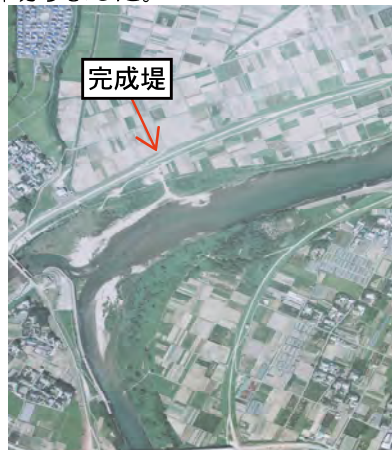
当古霞堤締切後航空写真(昭和52年9月18日)

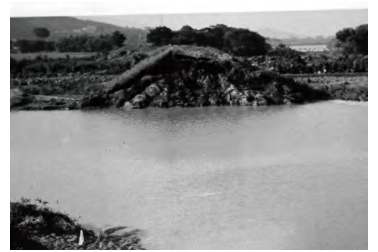
昭和44年(1969年)8月、台風7号により石田地点水位で計画高水位に迫る出水となり、豊川左岸の旧一宮町江島の堤防が決壊し、浸水被害が発生しました。

昭和44年8月(台風7号)江島堤防決壊箇所

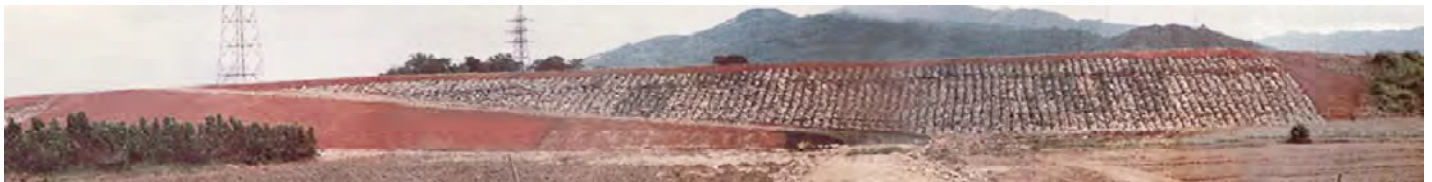
昭和44年 災害復旧後の江島堤防 一宮町江島

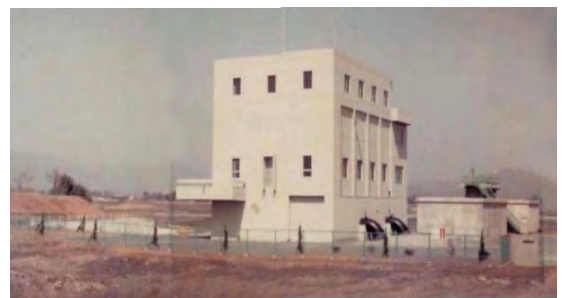
昭和51年6月 第1期工事完成(排水量2.0m<sup>3</sup>/s)  
昭和63年8月 第2期工事完成(排水量2.0m<sup>3</sup>/s)  
平成13年3月 第3期工事完成(排水量2.0m<sup>3</sup>/s) 集水区域 551ha 総排水量 6.0 m<sup>3</sup>/s

古川排水機場

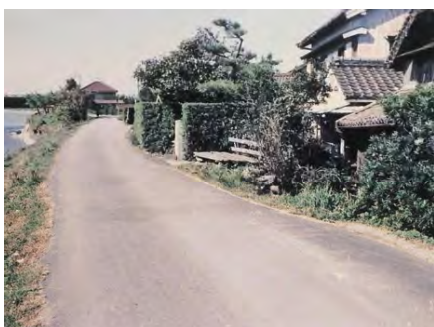
昭和48年 豊橋市下地町改修前の豊川右岸狭さく部  
下流に見える橋はJR鉄橋

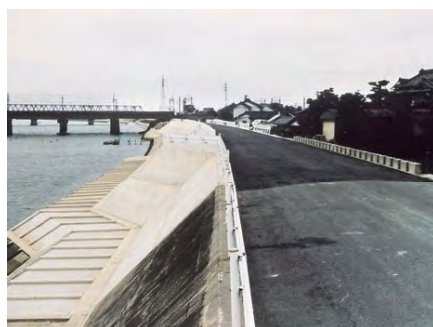
江島地区での破堤を受けて、改修計画が見直され、豊川本川下流部の河道配分量を見直し、下流部の狭さく部対策に重点をおく改修としました。豊橋市内の吉田大橋より下流(下流部)の川幅の狭いところ(狭さく部)は、昭和44年度から占用家屋の移転補償を開始し、特殊堤により、築堤、護岸、根固め等を施工し昭和62年度(1987年)に概成しました。

昭和62年 完成した豊川狭さく部特殊堤

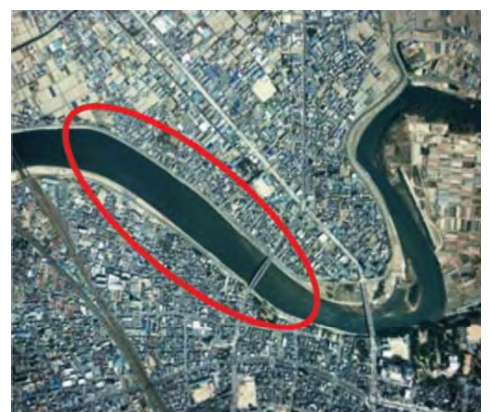
吉田大橋下流市街地区  
上段：施工前(昭和30年代)  
下段：施工後(平成8年)

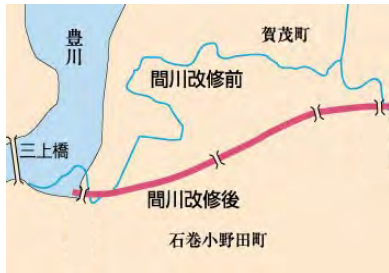
愛知県において管理されていた間川は、昭和41年度より下流部を直轄区間とし、河道の付替を主とする改修工事を進め、昭和63年度に本川合流部を除き概成しました。

間川の改修位置図

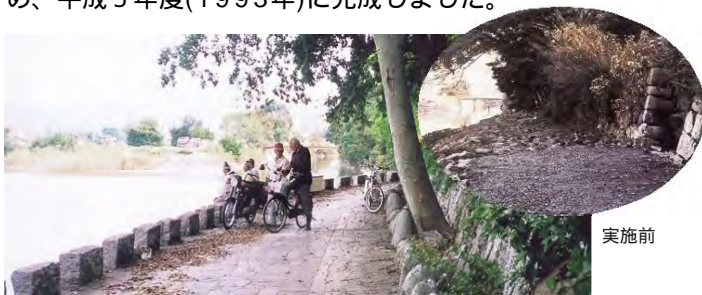
河川環境の保全、創出を目的として、親水性、景観性、生態系保全を配慮した環境護岸工事を昭和58年度(1983年)より、豊川右岸の清須地区、下地地区、左岸の船町地区、今橋地区、牛川地区、江島地区において進め、平成5年度(1993年)に完成しました。

環境護岸整備の実施例(豊橋市今橋地区)

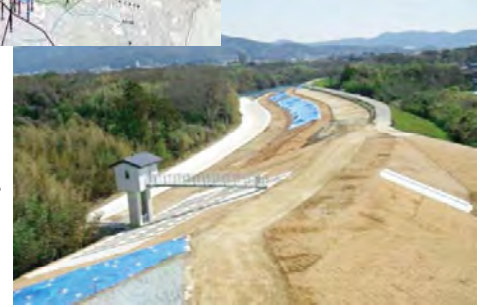
豊川右岸大村地区は湾曲部であるとともに、堤防の断面が小さく、堤体漏水や決壊が懸念される状況でした。そのため、平成17年度(2005年)より大村地区における堤防法線と断面を改善する堤防補強工事を実施し、平成23年度(2011年)に一連の堤防整備が完成しました。

大村地区工事断面図

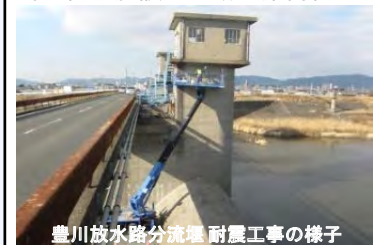
豊川放水路分流堤耐震工事の様子

9月22日 豊川放水水路分流堰耐震工事に着手

3月25日 豊川放水水路分流堰耐震工事 完了
