航測法による地籍調査 について

事例1

(一社) 国土調査測量協会

実施した地区の概要

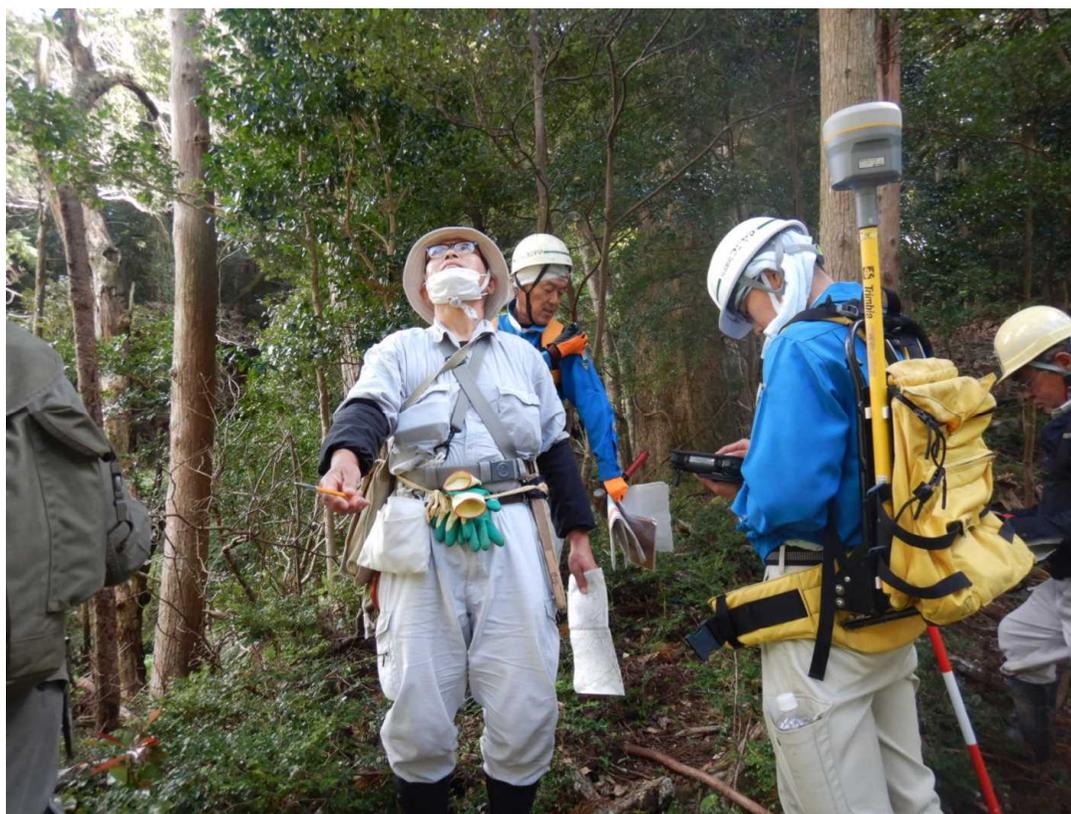
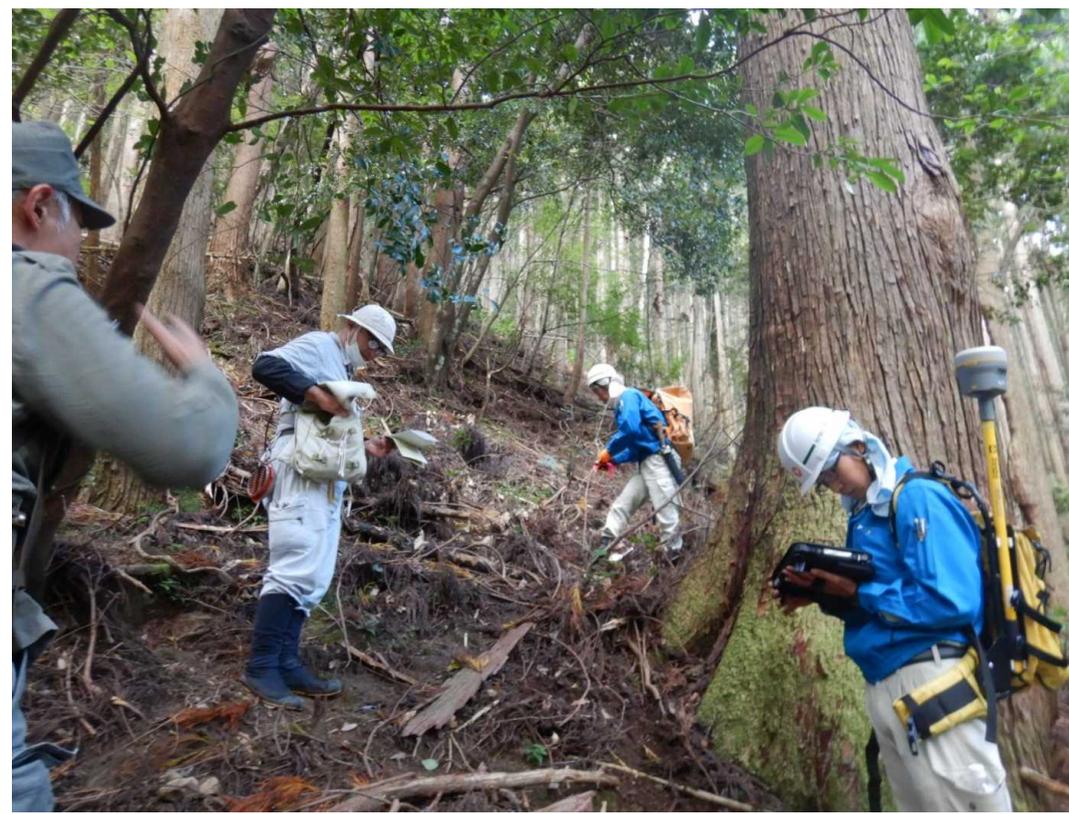
E工程（対策・現地精通者同行）

- 点群データから微地形表現図を作成。
- 自分の所在が分からないため、GNSS器材を背中に担ぎ、踏査した。

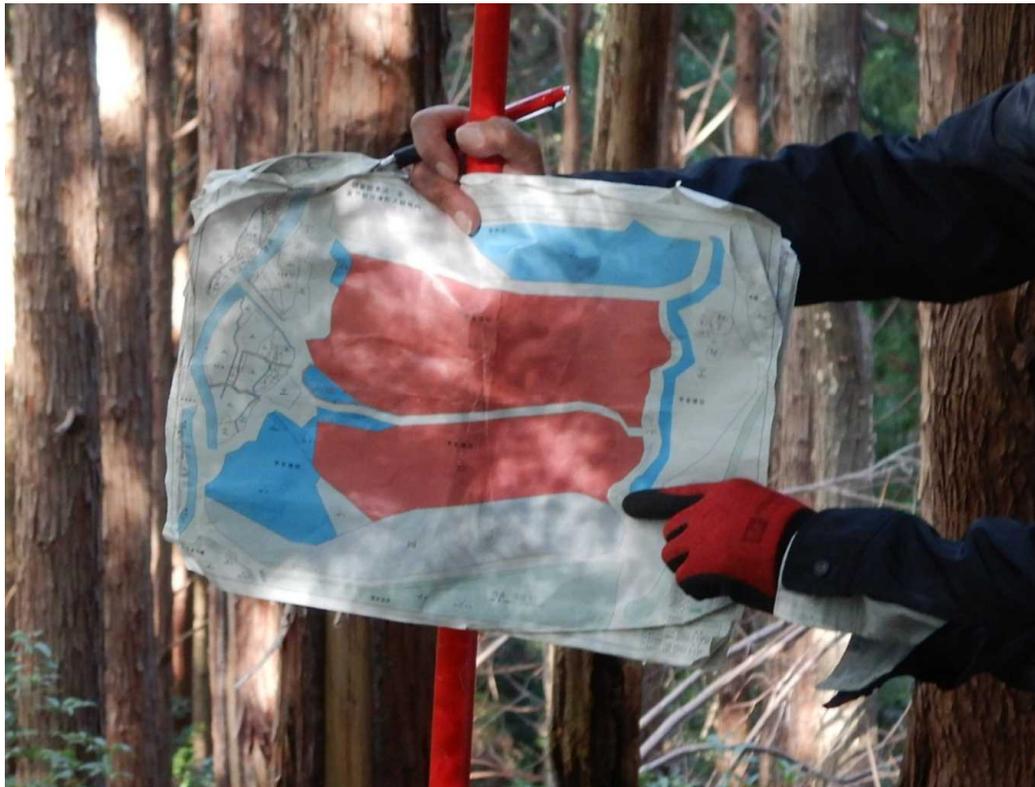
現地調査図について

- 公民館等で境界確認をする以前に、現地精通者と山を歩き、境界点若しくは、境界木を教えていただいた。
- 持っていく資料として、GNSS観測機器、タブレット端末等
- 現地での位置の確認（迷子にならない為）
- 上空視界がほぼ無い為、使用できるか不安

- ほぼ境界推定線に近い箇所にプロット点された。
- 使用機器、ニコン・トリンブルR10
- 単独測位にて移動中も1秒毎受信、境界点においては、10秒観測を2回実施。

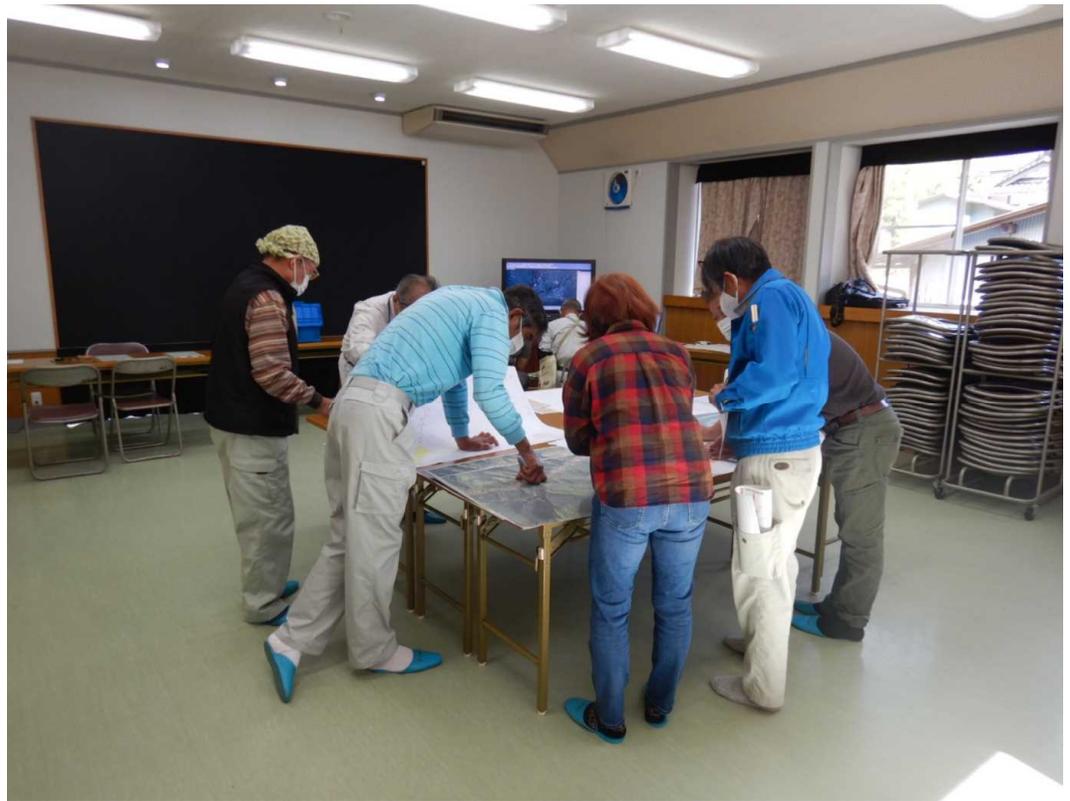
公民館での境界確認(図上立会)

- 説明が難しい。（現地写真等があれば有効）
- 現地を確認したい所有者はいない。
- コロナウイルスにより境界確認に来られない方が居たため、図面等調査により確認した。
（第30条第2項）
- 共有者が住所不明の場合は第30条第3項を適用し対応した。
