昭和13年7月洪水

昭和13年（1938年）7月5日

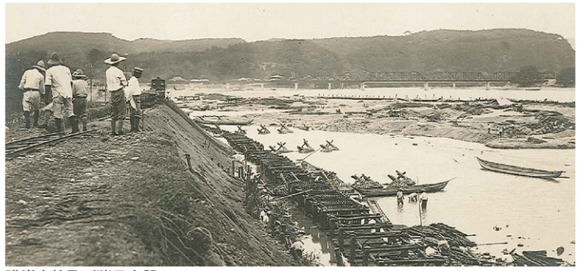
護岸立枠及び猪子布設

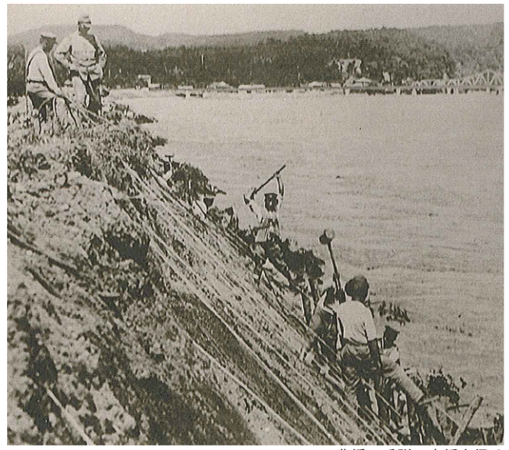
豊橋工兵隊の応援を得る

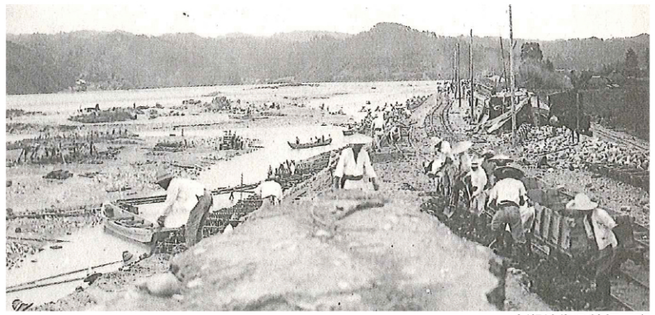
中瀬地先の締切工事
