# 伊勢湾台風写真台帳

| 写真名称： | 長島町松ヶ島の長良川左岸の仮締切工事(1) |

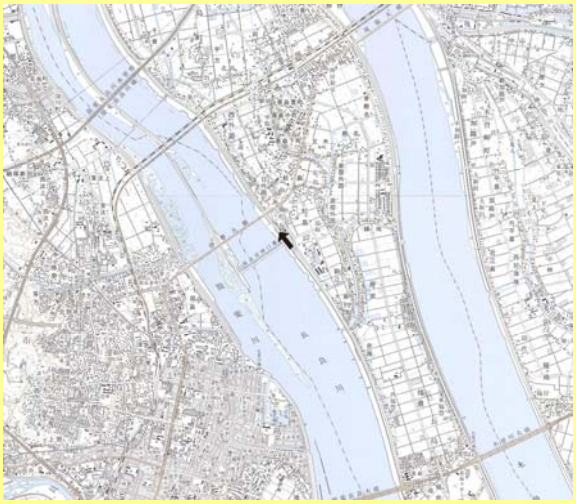
〔被災体験を持つ元建設省職員の方の所見（座談会）〕
伊勢大橋が左端に見え、長良川左岸 5.6ｋ付近破堤箇所の仮締切工事の状況である。堤防裏に捨て石を敷設している。松ヶ島では、仮締切工事に粗朶沈床は用いなかった。
