伊勢湾台風写真台帳

写真名称：	長島町松蔭海岸の東側破堤箇所を北東方向から望む(2)
エ リ ア：	三重県
撮影箇所：	長島町
撮 影 日：	1959 年
撮 影 者：	旧建設省
資料提供者：	木曽川下流河川事務所
状　　況：	ー

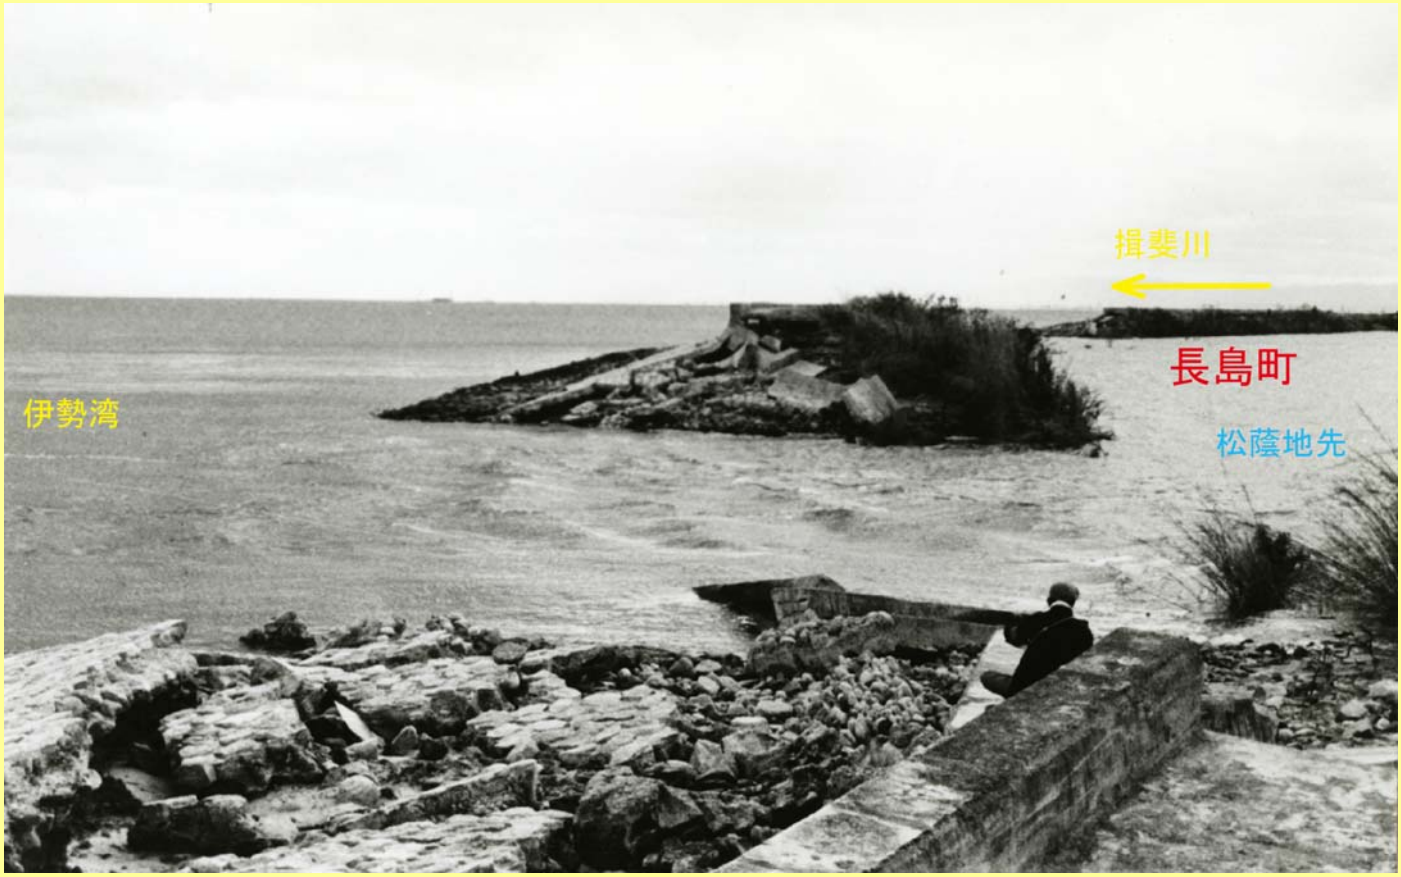
〔被災体験を持つ元建設省職員の方の所見（座談会)〕
伊勢湾台風被災後に､被災状況を把握するために踏査したときのものである。
踏査時の調査表には以下のように整理されている
＜10 月 12 日　災害状況調査表＞
●堤防の様子／法線方向：北西、土質：砂、水防状況：不明
●溢流しているか：溢流している、その時刻：不明
●溢流の様子、溢流深（波立)、波の来た方向、しぶきがこしたか、その高さ：不明
●電柱が折れていたか／折れた所：H、折れた場所：法、電線が付いているか：1～1.5m
●草がねていたか／場所：法、大きさ：1～1.5m
●灌木は残っているか：残っている、大きさ：2～3m
●堤内地の家の壊れ方／壁、屋根、柱：なし
（注)破堤原因は津波によりパラペット頂を溢流したために堤裏側が洗掘され破堤したものと認められる。
