令和4年8月6日
大雨の影響による鈴鹿川水系の出水状況

中部地方整備局
三重河川国道事務所

令和4年8月6日出水　雨量・水位状況

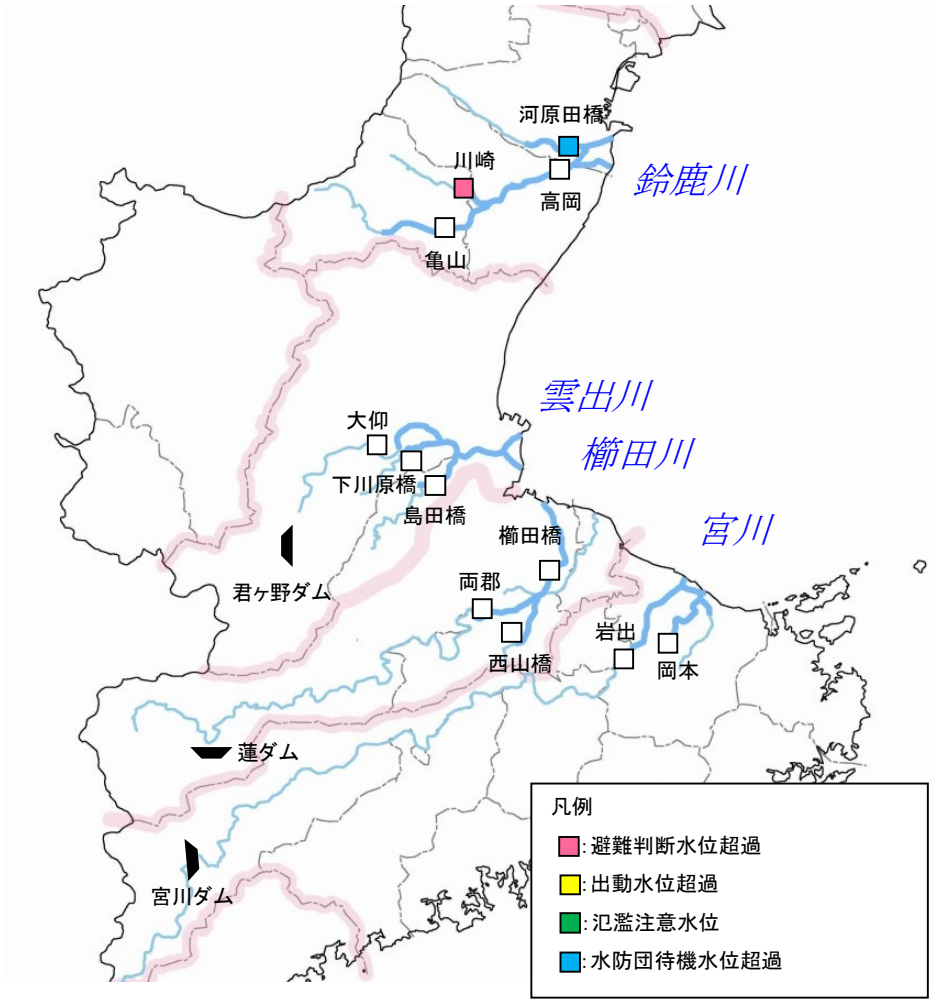
■鈴鹿川水系　安楽川　川崎水位観測所において避難判断水位を超過。
　　内部川　河原田水位観測所において水防団待機水位を超過。

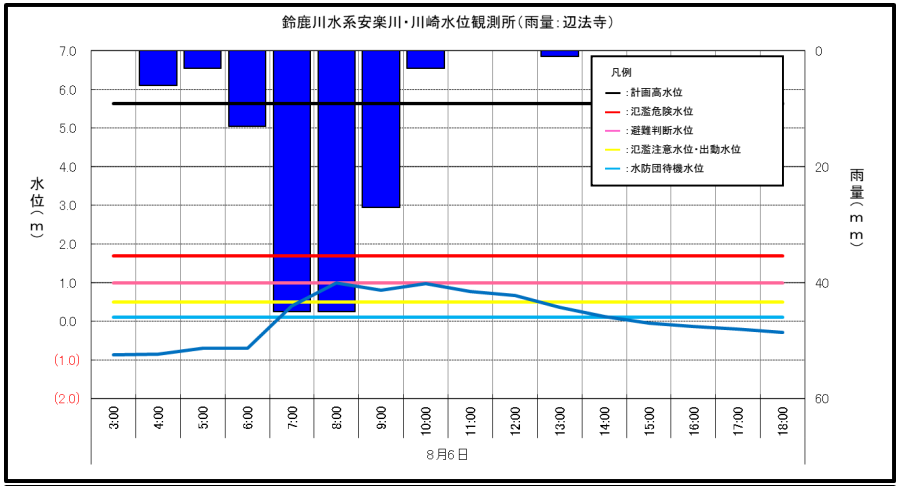
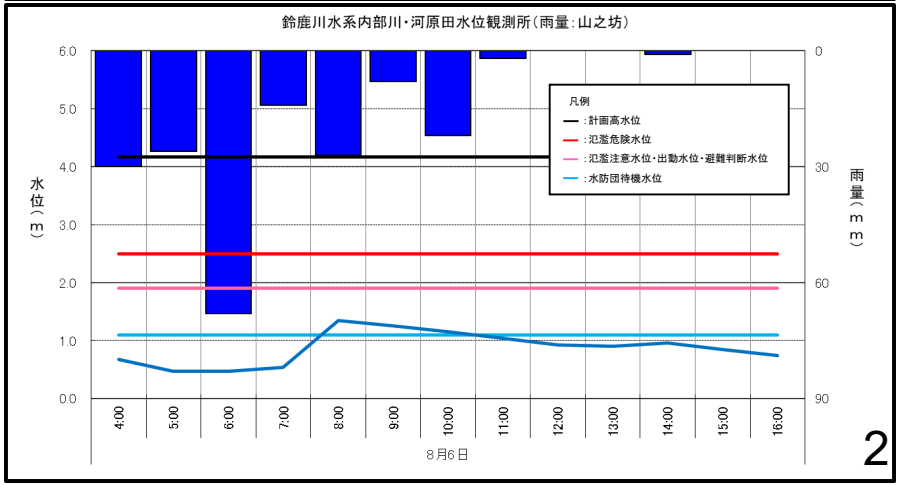
■安楽川川崎水位観測所

平常時	洪水時
