最 終 報
平成26年9月8日

平成26年8月9日～10日
台風11号による三重四川の出水状況

国土交通省中部地方整備局
三重河川国道事務所

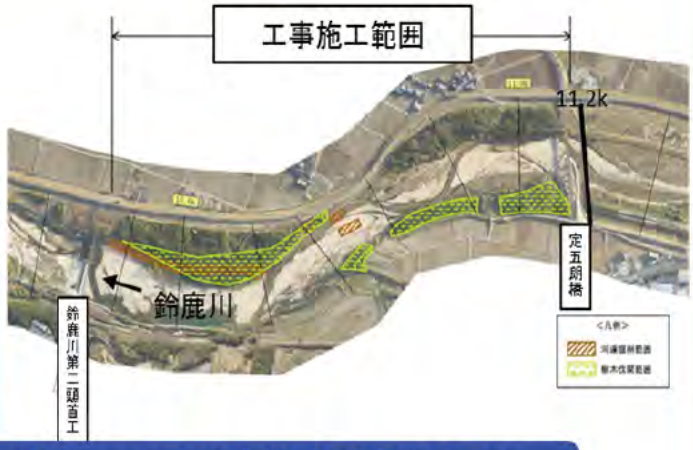
鈴鹿川における河道掘削・樹木伐採により水位が約0.6m低下し、鈴鹿市等での浸水被害を回避！

鈴鹿川では、流下能力が不足する箇所などにおいて、平成25年度に河道掘削・樹木伐開を行いました。

そのうち11.2k地点では、最大で約0.6mの水位低下効果があったものと考えられ、工事を行っていなければ**計画高水位を超過し、堤防が決壊する恐れ**がありました。

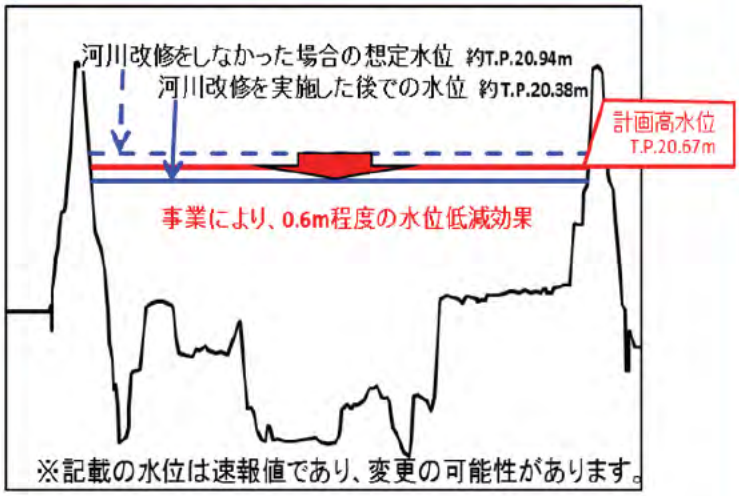
鈴鹿川の河川改修の効果（11.2k）

11.0kp付近（鈴鹿市上野町地先）から下流を望む

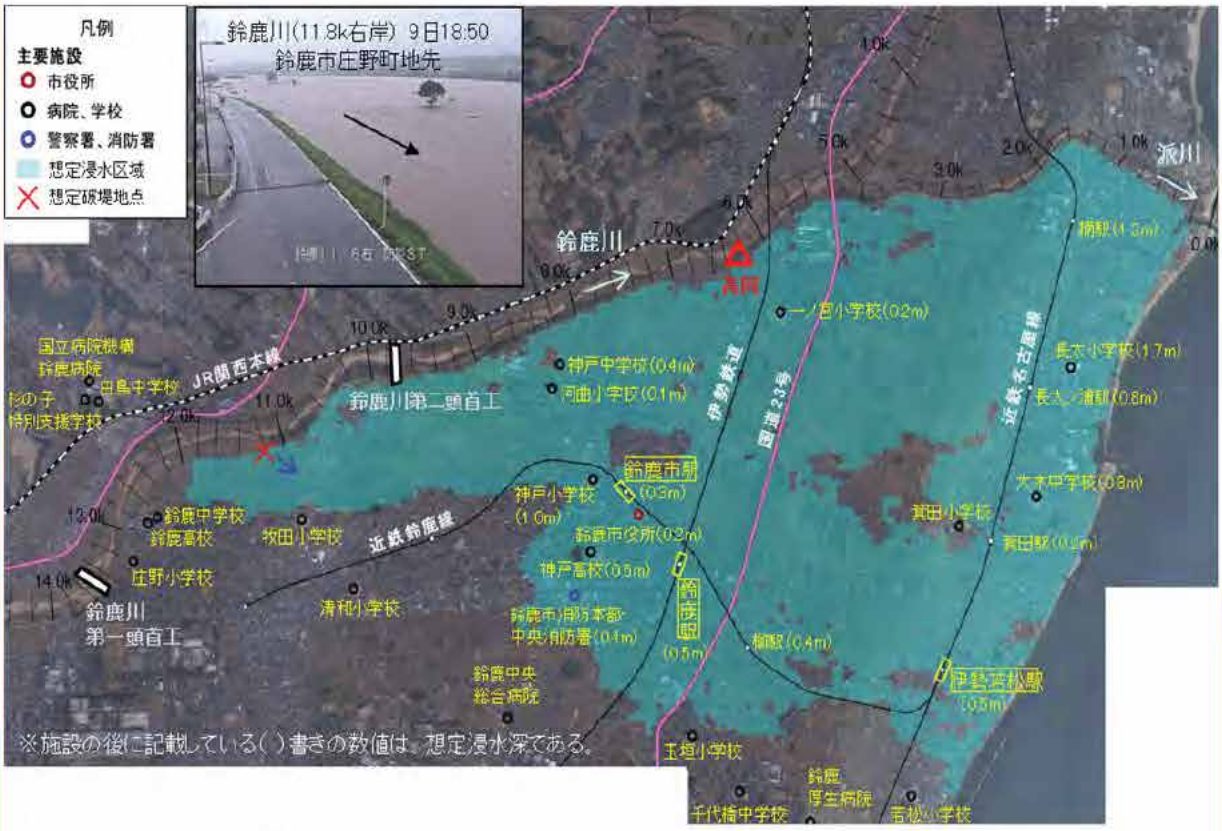
■仮に、11.2k右岸の堤防が決壊した場合の想定被害は、
浸水面積：約2,600ha、被害総額：約3,500億円
被災人口：約36,800人、被災世帯数：約13,900世帯と想定。
■近鉄名古屋線・鈴鹿線・伊勢鉄道や国道23号で交通途絶の被害が想定。
