前線や熱帯低気圧の影響による令和８年９月８日からの大雨における庄内川（土岐川）出水状況について【第２報】

令和８年９月29日

国土交通省　中部地方整備局

庄内川河川事務所

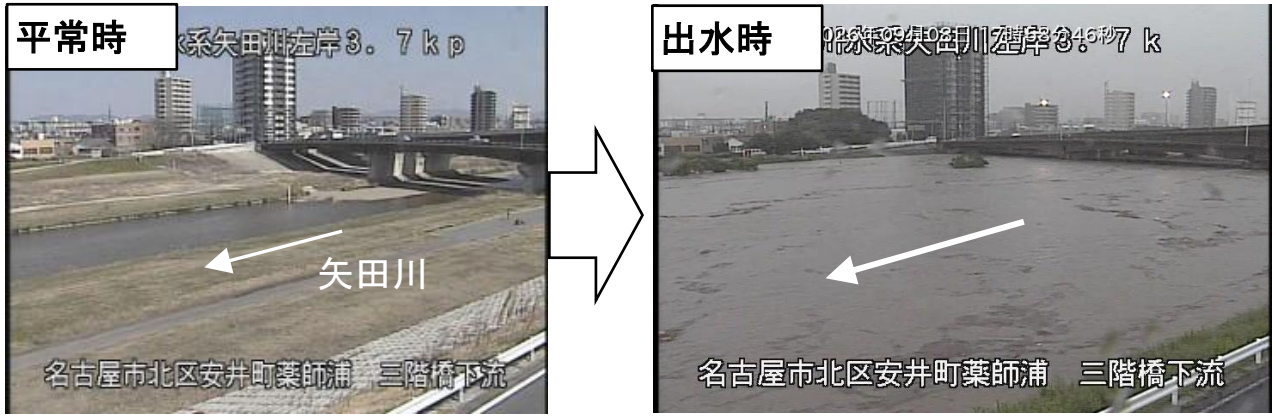
■庄内川水系　矢田川　瀬古水位観測所

○ 庄内川水系矢田川の瀬古水位観測所においては**計画高水位**を超過し、氾濫発生水位に到達したため、レベル5氾濫特別警報/氾濫発生情報を発表、東海豪雨を超える水位を記録しました。
○ 庄内川本川においても、志段味水位観測所において、氾濫危険水位を超過し、枇杷島水位観測所においては水防団出動水位を超過しました。
○ 庄内川水系土岐川の土岐水位観測所においては避難判断水位を超過し、多治見水位観測所においては水防団出動水位を超過しました。

ピーク時　6.35m

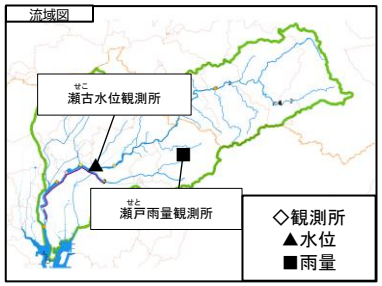
瀬古水位観測所の実績水位と瀬戸雨量観測所の実績雨量

9/8 18:10 6.35m

氾濫発生水位 6.11m
計画高水位5.71m
避難判断水位 5.20m
氾濫危険水位5.50m
氾濫注意水位 3.30m
水防団待機水位 2.80m

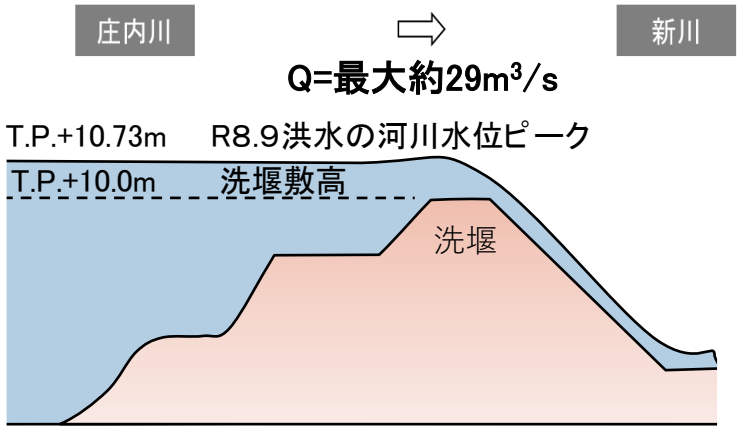
直轄河川管理施設（新川洗堰）の状況

○ ９月８日19時10分頃から９日0時30分頃まで約5時間あまり、庄内川から新川側に越流しました。
○ 新川洗堰地点における河川水位は、９月８日20時20分にT.P.10.73mまで上昇しました。
これにより、最大約29m³/sの越流が生じたと推定されます。

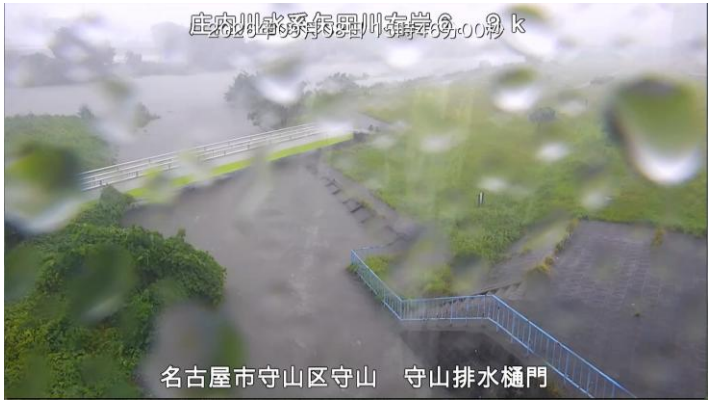
○ 矢田川右岸6.8km＋64mにある守山（もりやま）排水樋門について、全閉および全開操作を実施しました。

・9月8日17:39　矢田川からの逆流が始まり、守山排水樋門の全閉操作を開始。

・9月8日17:47　守山排水樋門の全閉操作を完了。

・9月8日19:25　内水位が外水位より高くなったため、守山排水樋門の開放操作を実施。

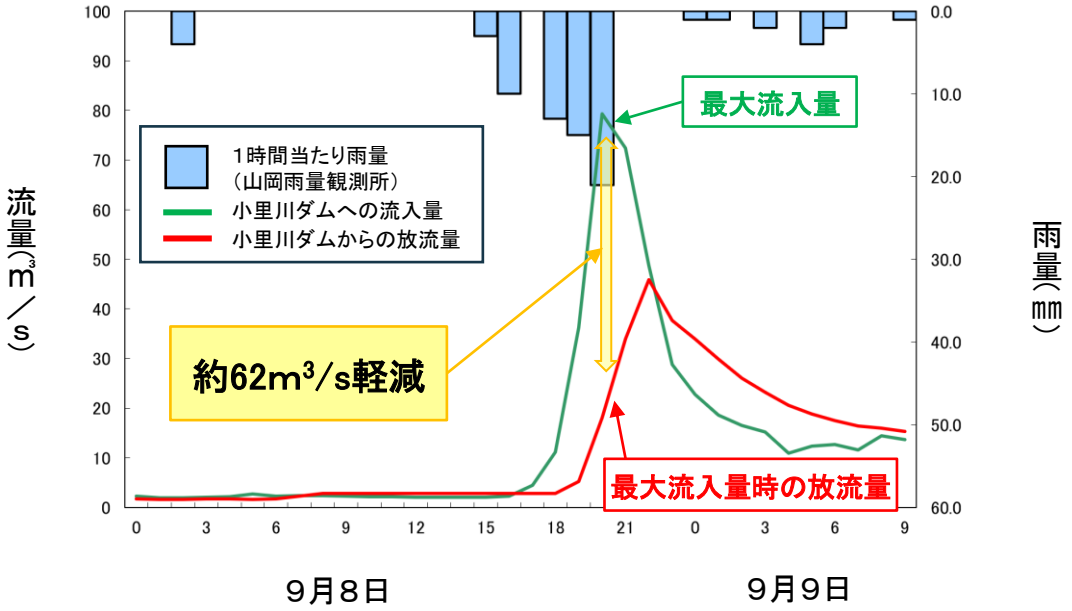
小里川ダムの洪水調節

○ ９月８日からの大雨による出水では、小里川ダム地点で最大約 85 m³/sの流入を観測しましたが、洪水調節（防災操作）により、ダムから流す**水の量を最大約 62 m³/s軽減**しました。

■ 時系列
- ９月８日20:07　ダム流入量が80m³/sを超過したため、洪水調節を開始
- ９月８日20:17　ダム流入量が最大を観測
- ９月８日20:37　ダム流入量が80m³/s以下に低下したため、洪水調節を終了

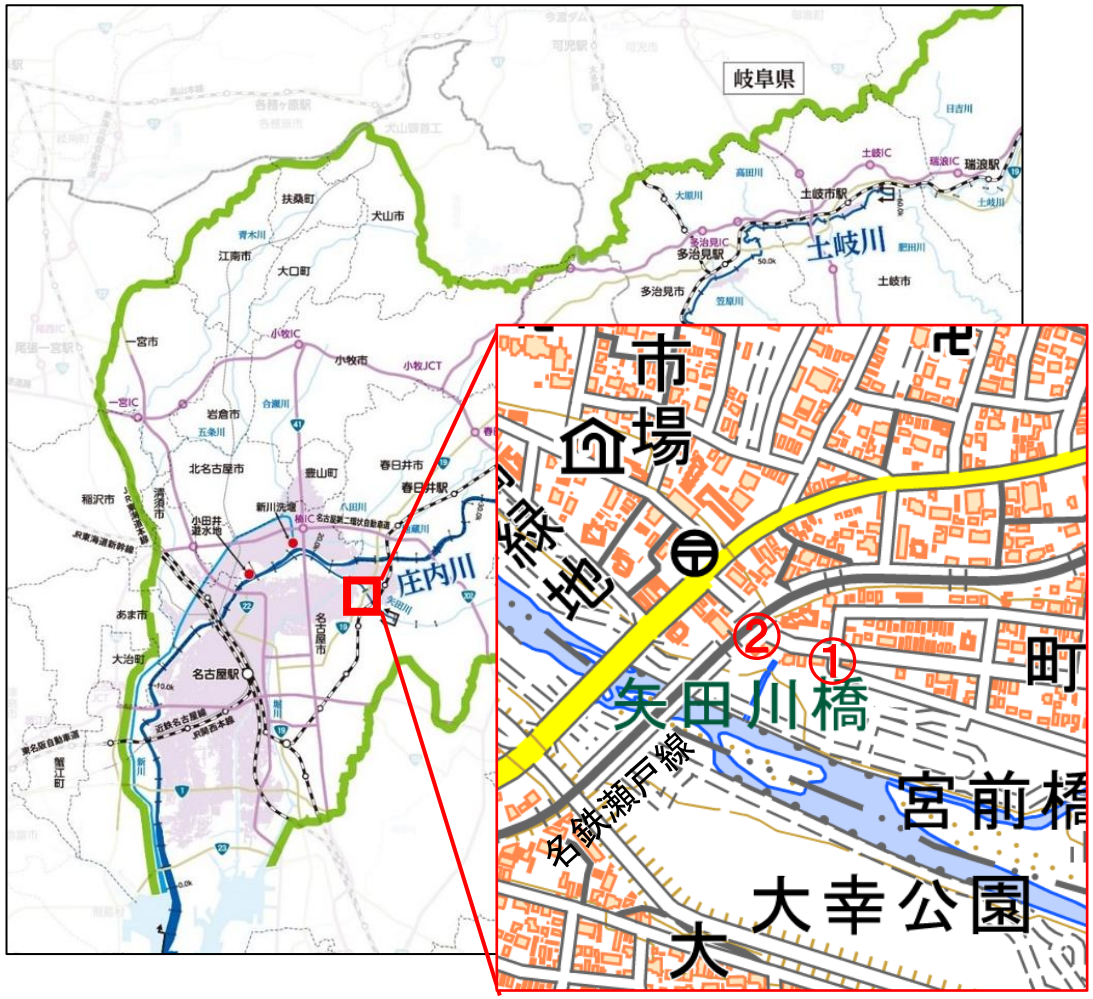
○ 出水時巡視においては、河川管理施設等の被害状況や堤内地の浸水状況の調査を行いました。

河川巡視　施設状況の確認

河川巡視　堤内地浸水状況の確認
