# 安全管理○×写真集 VER.2

## ① ○×写真集 ② 事故事例集

中部地方整備局 企画部  
令和3年3月 改訂版

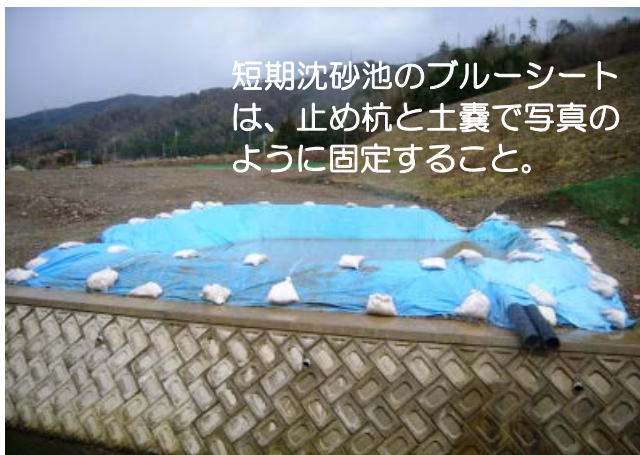
仮設沈砂池など設備。

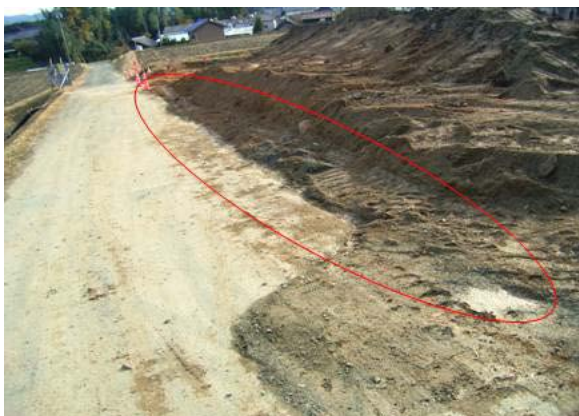
道路境界がはっきり分らない。  
土砂も道路に流出している。

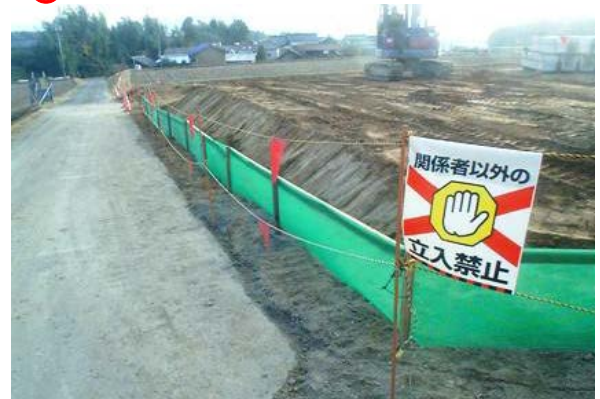
境界境に、土砂流出防止柵を設置し、  
道路を安全に管理している良い例。

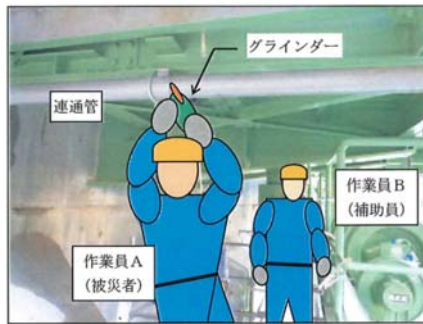
作業状況写真（再現）

ダムにおいて、コンジットゲート操作室床下に取り付けてある連通管（ステンレス管（80A）を撤去しようと、グラインダーを使用して切断中、グラインダーが弾けて左胸（鎖骨下）に当たり負傷した。

- ・安易にグラインダーの正面に立ち、連通管（ステンレス管）の切断を行った。

被害状況；  
肋骨骨折、  
頭部内出血

- ・回転体作業では、回転物から身体をそらし、どの状態でも当たらない位置で作業をすることが基本。

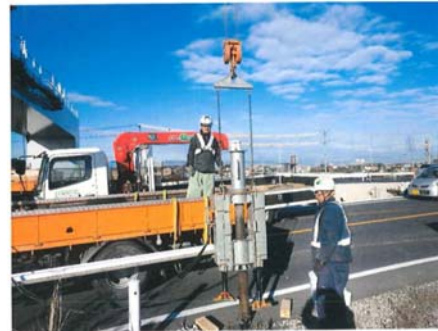
ガードレール撤去状況

ガードレールの撤去作業中、抜柱機から支柱を抜いた時、支柱が斜めになり、倒れそうになったため、被災者が支柱を抱き抱えたまま荷台から転倒した

**被害状況** ; 右足関節内果骨折  
(1ヶ月の安静加療)

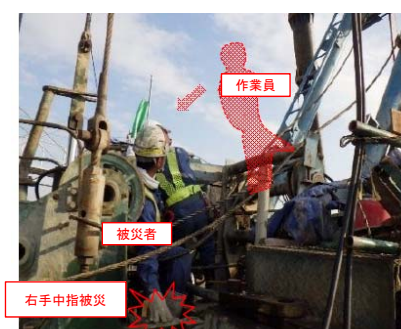
事故発生状況

杭打ち作業において、深度計測ワイヤーを固定するために、緊張ゴムを緩めた後、滑車にワイヤーを通し、再び緊張ゴムを後方へ引いて固定しようとしたところ、緊張ゴムの反発により作業員がバランスを崩し後方へ倒れ込んだため、後方にいた作業員と一緒に倒れ込み右手中指を強打した。
