# 令和3年度労働基準法に関 する講習会 (道建協 中部支部)

〔 工事事故の発生事例から学ぶ  
安全管理について 〕

中部地方整備局  
企画部 技術管理課

# 工事事故事例集

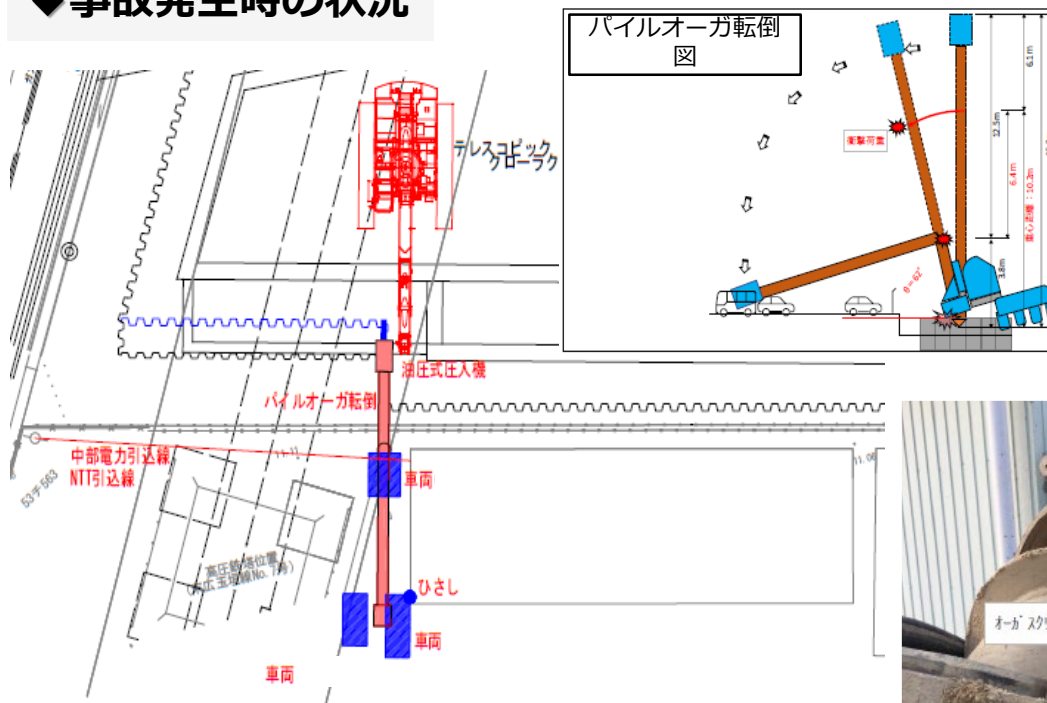
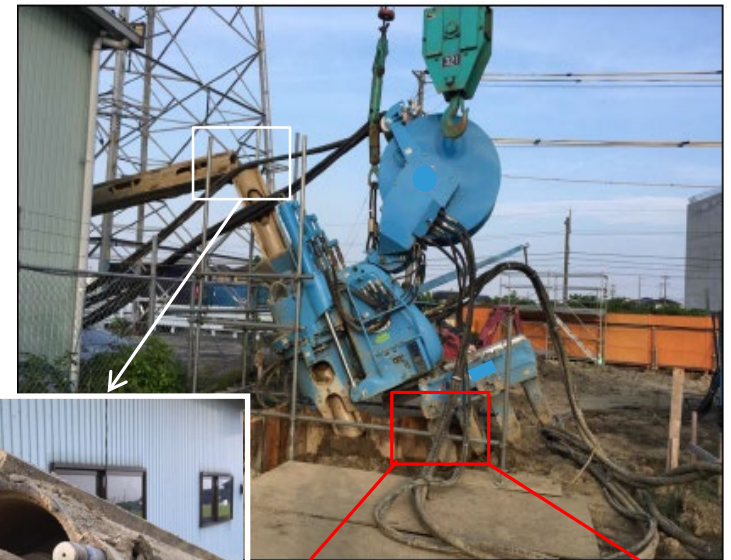
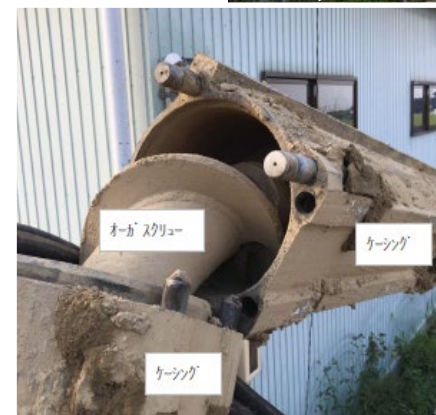
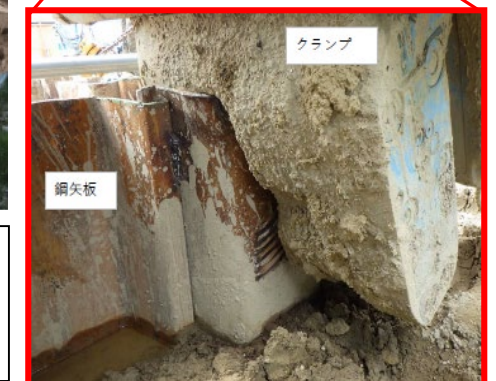
【事故の概要】 土留・仮締切の鋼矢板圧入作業で外周締切完了後にクラッシュパイラーの移動を行っていた。パイロオーガに引き抜きチャックでつかんだ際、圧入機のクランプが民地側へ傾き、本体が矢板に接触。その衝撃で、前傾したケーシングオーガが接合部で折れ、パイロオーガ上部が民地側に倒れた。

【事故原因】 ・引き抜きチャックで固定する際、クランプに異物（粘土）が付着して滑り易くなっていた。

- ・建物ひさし破損、引込線（損傷・切断）、駐車車両（3台）損傷

- ・クラッシュパイラー移動にあたっては、作業前にクランプ先端部及び矢板の付着物を除去・洗浄を行い、異物がないか確認する。
- ・上記を作業手順書に明記

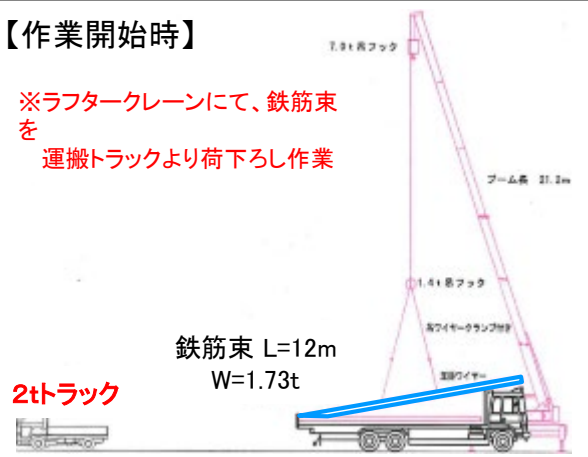
### 【作業開始時】

- ・ラフタークレーンによる鉄筋荷下ろし作業で、10tトラックから鉄筋束を仮置き場に移動させようと旋回したところ、クレーンが揺れ吊荷に衝撃が加わったことにより、バランスを崩して前方に転倒し、場内駐車車両（2tトラック、運転手無）を損傷させた。

- ・作業計画書において、吊荷、作業半径など使用クレーンの能力の確認および適切な指示を怠った。
- ・クレーン能力に余裕をもった重機選定となっていなかった。
- ・アウトリガの確実な接地を直接確認するのを怠ったため、旋回時にクレーンが揺れ、吊荷に衝撃が加わったことによりバランスを崩した。

※ラフタークレーンにて、鉄筋束を運搬トラックより荷下ろし作業

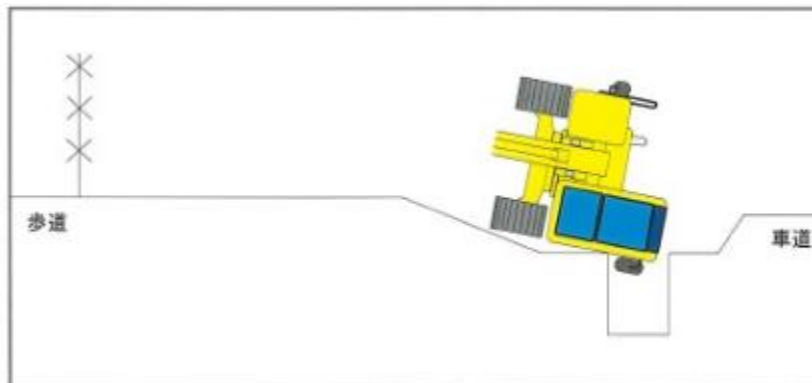
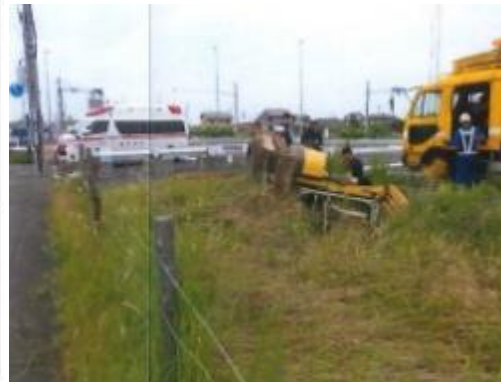
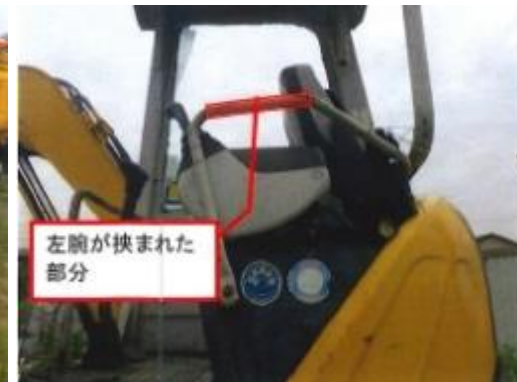
- ・重機の進入口付近に鉄線があったが、片付けなかったことから、重機オペレータがそれに気を取られた。
- ・現場代理人から重機進入口付近が法面となっている注意事項を下請けの主任技術者に伝えているが、重機オペレータまで伝わっていなかった。

- ・重機足場については、作業エリア及び移動通路を作業前に元請職員と関係作業員全員で徒歩にて確認。
- ・重機作業時に作業及び通行の支障となるものは作業前に取り除き、視認が困難な場合は必要に応じて除草等を行い視認を確保。
- ・午前・午後の作業開始前に各作業班毎に作業手順書及び現場の注意事項を全員で再確認。

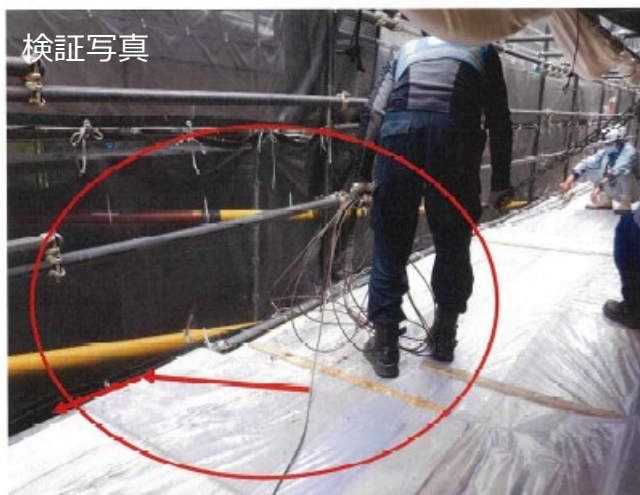
検証写真

【事故の概要】 橋梁地覆に設置してあった剥落防止ネットの撤去作業において、ネットを固定していたワイヤーロープの運搬で作業員が足場を移動中、ワイヤー端部が足場単管パイプと足場側面の落下防止ネットの隙間(5cm前後)から垂れ下がり、JRのトロリー線と接触し、損傷した。

足場隙間からワイヤーロープが垂れ下がり、トロリー線へ接触

- ・ トロリー線損傷（運行に支障なし）

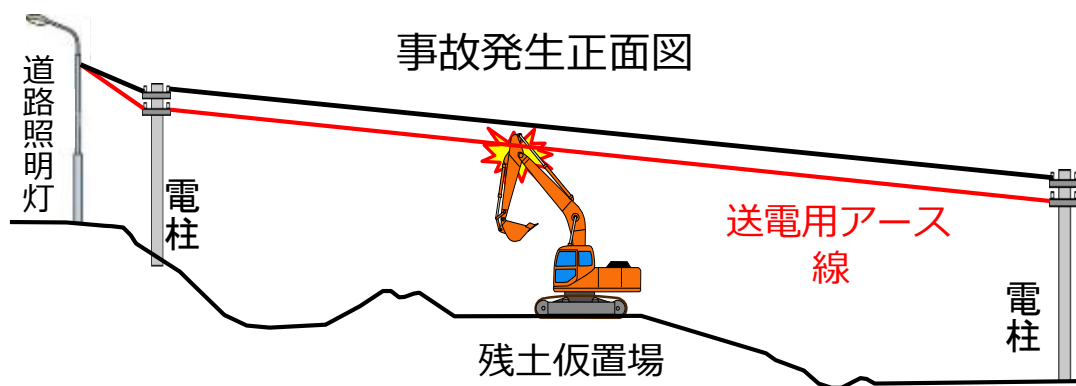
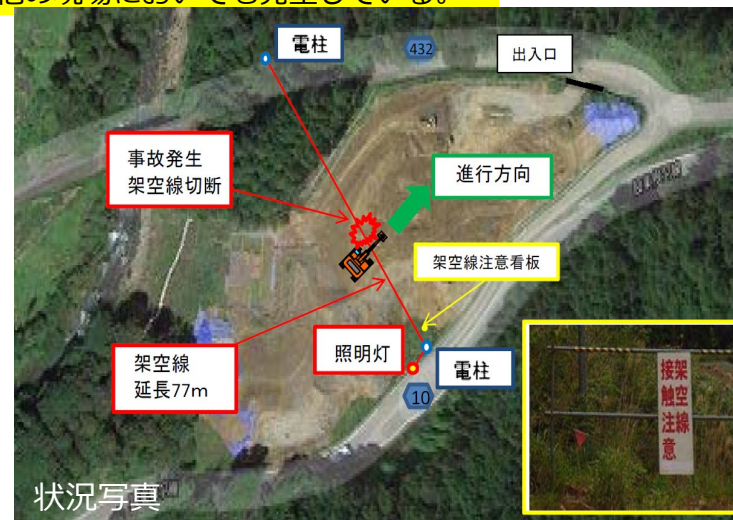
※同様の事故(バックホウアームと架空線が接触)が同月に他の現場においても発生している。

- ・「架空線等上空施設の事故防止マニュアル（案）」に基づき現地調査を行い、施設管理者と立ち会いを求め防護カバー等の安全対策を講ずる。
  - ・作業員へ土取り範囲を図面及び現地にて指示し、範囲外はトコブ等で立ち入り禁止措置をする。
  - ・架空線注意喚起の看板やのぼり旗を見やすい位置に増設して注意喚起を促す。
  - ・バックホウオペレーターへは図面及び現地にて架空線の位置を相互確認する。
- また、監視人を配置して作業を監視させる。

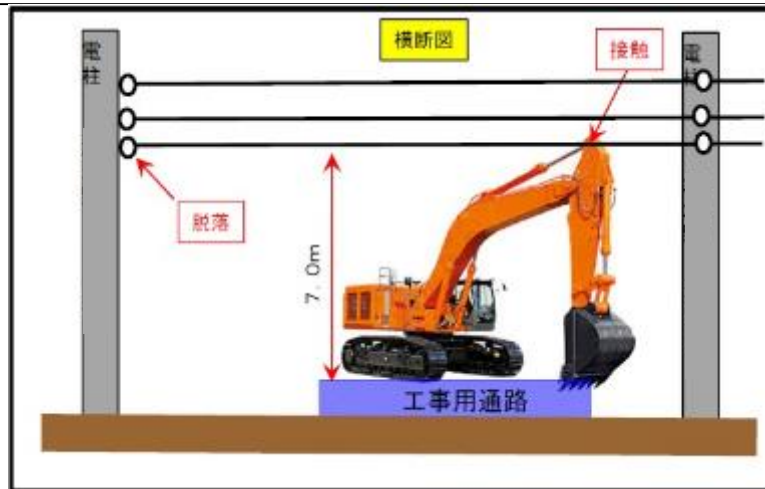
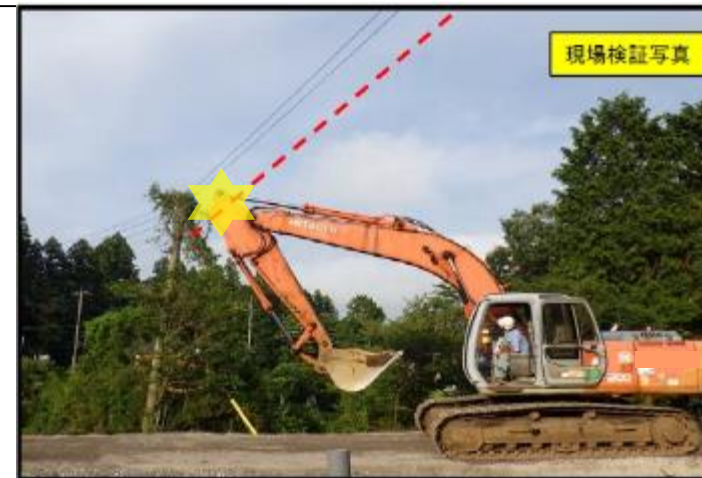
- ・ 架空線の存在は確認していたが、工事用道路上での作業は無いため、防護措置されていなかった。
- ・ 当日の工事用道路上での作業は計画されていなかったが、下請け業者の判断で実施した。
- ・ 作業に意識を取られ、架空線への注意が疎かになった。

- ・ 架空線の存在を確認した場合は、作業の有無を問わず速やかに防護措置を実施。
- ・ 当日の作業計画に無い作業を実施する場合は、元請けと相談し、作業計画書を修正・確認した後に作業を行う。
- ・ 架空線付近で作業する際は、監視員を配置。

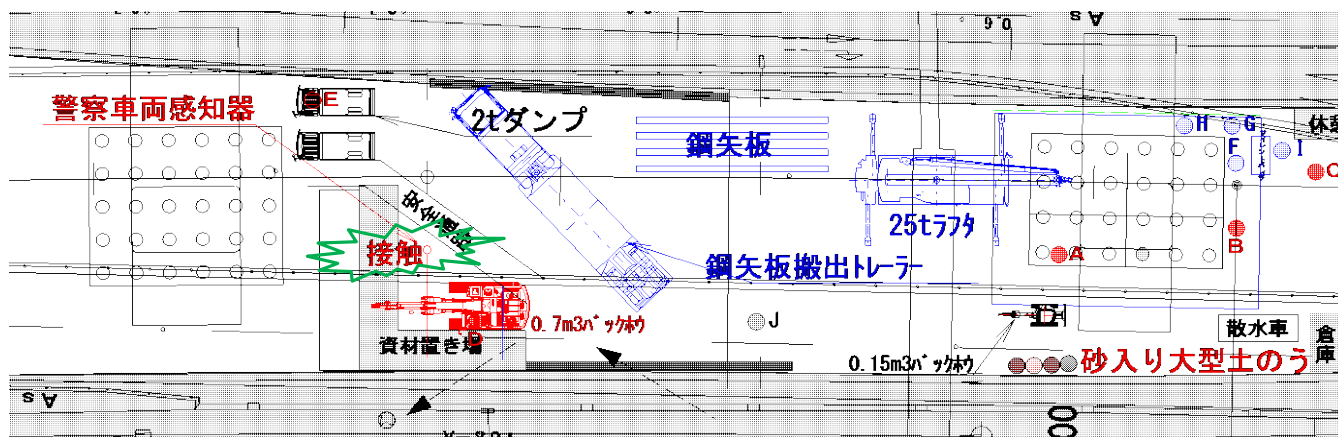
<平面図>

- ・鋼矢板引抜き作業後の穴を埋めるために用意していた大型土嚢 (4袋のうち3袋) が不要になったため、搬出させようと、二次下請作業員が信号用車両感知器の直下に停めてあったバックホウに乗り込み、近接する道路にはみ出さないようバックホウのアームを上げ、アームを折り旋回した際に、車両感知器のアームに接触し破損させた。

- ・現場は狭小スペースであったため、元請け職員がバックホウを車両感知器の下に止めるよう指示した。
- ・車両感知器の防護又は明示措置を怠っていた。 ・合図者を付けずに重機を旋回させた。
- ・大型土嚢の搬出が必要となり下請けへ作業を指示したが、作業方法については明確にしていなかった。
- ・バックホウオペレータが感知器の張り出し部分の存在を忘れてバックホウのブーム、アームを上げた。

- ・狭小スペースなので、作業方法を熟考し工事用車両を減らす。
- ・車両感知器の直下に入れないようにするため、単管バリケード+安全フェンスにて囲う。
- ・全作業員が目視により認識できるよう注意喚起看板を設置する。
- ・重機操作に係る注意事項を運転席及びアーム部分に掲示し注意喚起を行う。
- ・重機移動旋回時には合図者を必ず配置してからの作業を徹底する。

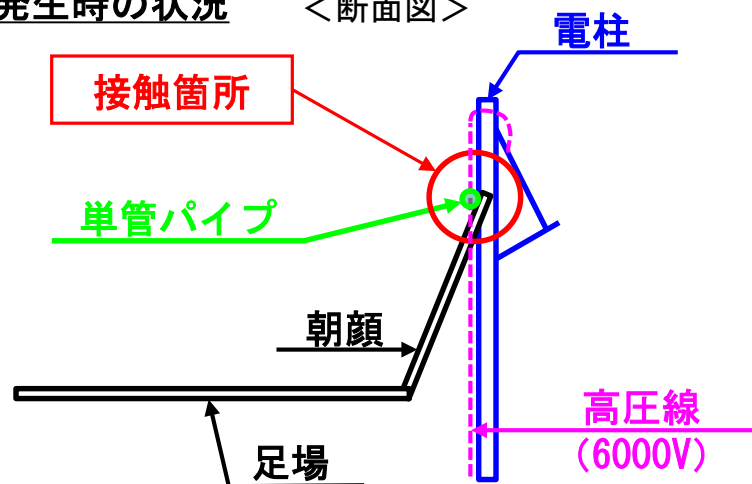
<断面図>

- ・ 橋梁補修にあたり設置した足場 (朝顔) と電力高圧線が、労働安全衛生規則等に規定する必要な離隔距離を確保していなかったため、電力施設に設置されていた絶縁カバーと朝顔上段パイプが接触し、振動を繰り返すことにより、カバーに損傷が生じ、漏電を検知し停電した。

- ・ 架空線の種類を把握するとともに、十分な対策が検討できる様に離隔寸法や設置範囲、施工方法等をイメージ図等を用いて説明し、電線事業者からの見解を得る。また、自社の協力会社である電気業者と事前立会を行い、安全対策の方針を定めてから配電線防護業者へ防護等の依頼を行う。(※ダブルチェックを行う)

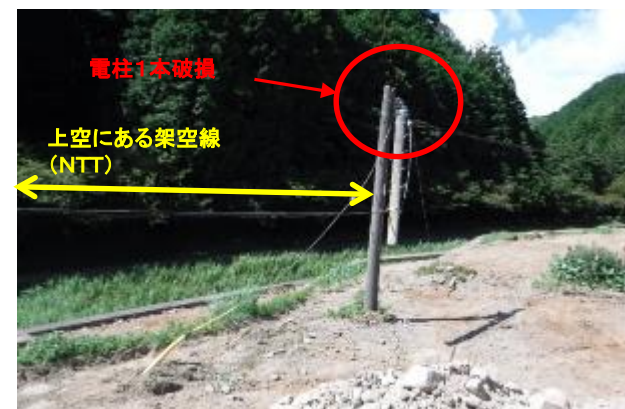
残土仮置きヤードでの作業を行うため、現場からバックホウを移動させていたところ、現場内を横断している架空線（NTT）にアームが接触し、引き込み柱を破損した。

- ・NTT引き込み柱（1本）破損
- ・架空線の垂れ下がり（近隣への影響なし）

- ・注意喚起看板の設置
- ・架空線の前後に単管での鳥居設置

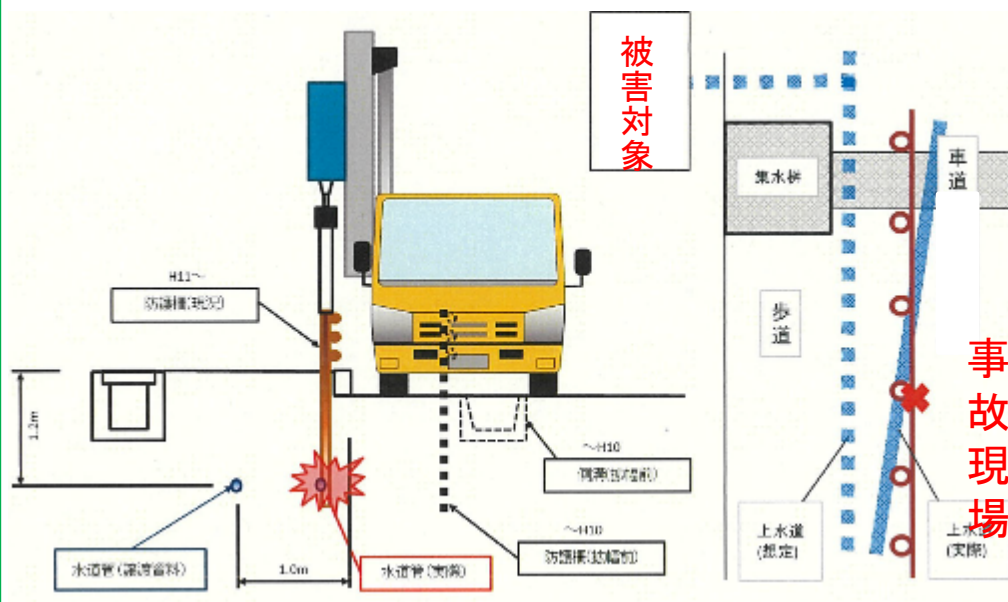
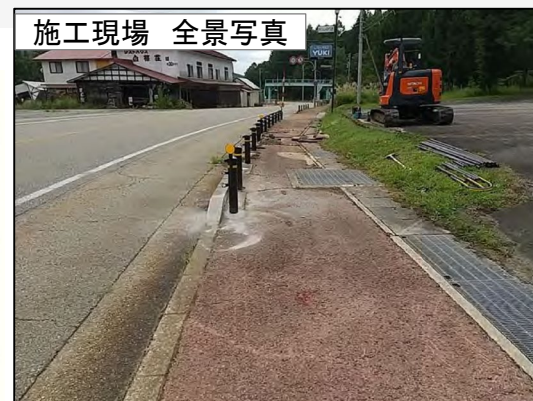
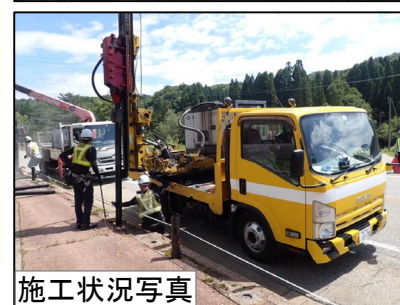
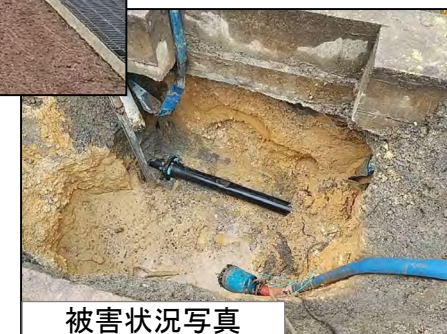
【事故の概要】 防災工事において路側防護柵の撤去、新設作業中に、市より埋設管（水道管）の減圧の通報が入り、施工済みの支柱1本から上水道と思われるしみだしを確認した。その後、試掘を実施した結果、水道管の損傷が確認された。

- ・発注者から入手した図面より埋設管とガードレールとの離隔があると理解した上で、埋設物探査を実施したが、探査機の取扱いが間違っていたため反応がなく、埋設位置の正確な検知ができなかった。
- ・ガードレール支柱打ち込み作業中に下請の作業員から異変があるとの報告があったが、埋設管と離隔があるとの認識から、

転石と判断して作業を継続させた。

- ・上水道管損傷（市物件）
- ・被害対象：1軒
- ・復旧：4日

- ・埋設物調査に使用する埋設探査機についての訓練を行い、確実に探査を実施する。
- ・施工中、作業員から異変の報告があった場合は、真摯に原因究明を行う。

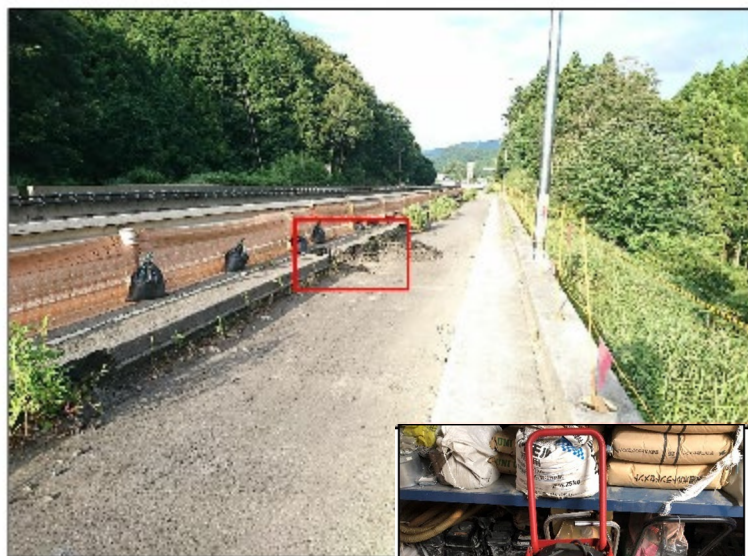
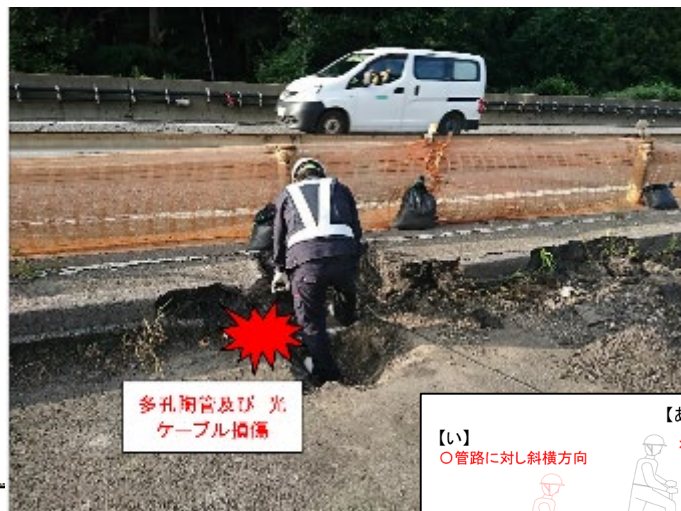
事故の再現写真

【事故の概要】道路の拡幅工事のため、情報管路の試掘中に（人力により舗装版をチップング機械にて取り壊し中）に多孔陶管内を通線している情報通信線を損傷させた。

【事故原因】・埋設物責任者が現場を離れるため、交代要員を配置し、その交代要員が一時的に現場を離れることになり、はつり作業員に作業一時中止の指示をしていたが、はつり作業員が早く作業を終わらせたいため独断で作業を継続した。（一人作業）  
・はつり作業員は、事故当日新規入場者で、理解不足や勘違いがあり、作業手順書の不履行が生じた。

- ・試掘作業中は埋設物責任者は現場を離れないようにする。（試掘作業が最優先）
- ・情報管路が破損した場合の影響の重大性を説明し、問題意識を理解したうえで作業に当たらせる。
- ・作業手順書に記載された施工方法を遵守する。

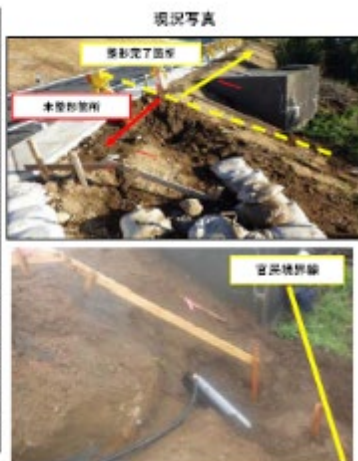
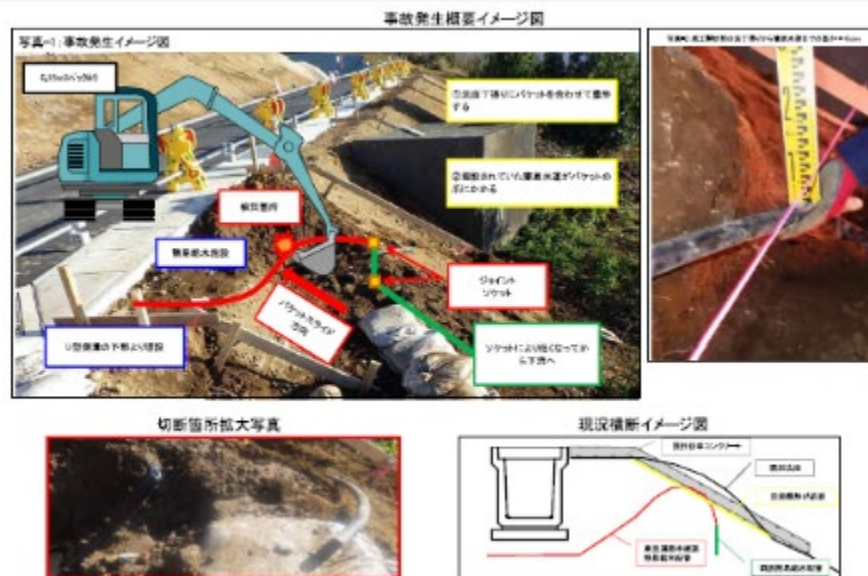
【事故原因】・当工事においては事前の「埋設物件所有者への確認」は済んでいたものの並行する工事の中で、期間中に相互の情報共有が図られず、施工途中にあらたに確認された地下埋設物について、元請業者として調査・確認が不十分であったことが事故の原因であると考えられる。

- ・事前に「埋設物なし」を確認していた場合においても、現場条件の変化があった時は発注者に情報提供を求め、再度埋設物の確認を行うよう徹底する

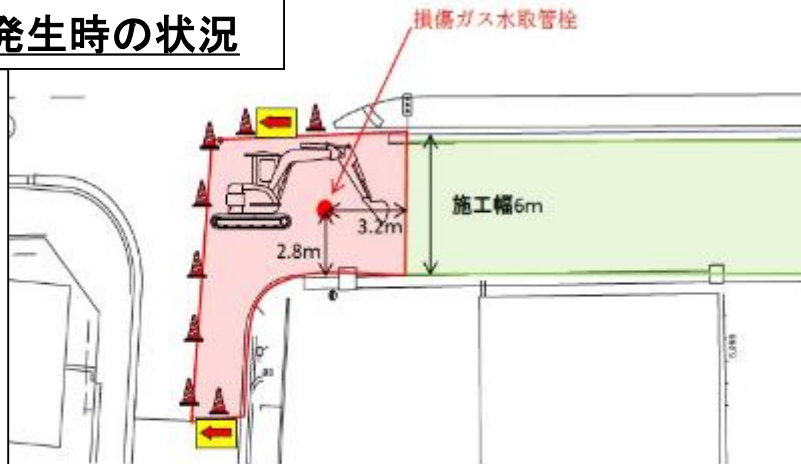
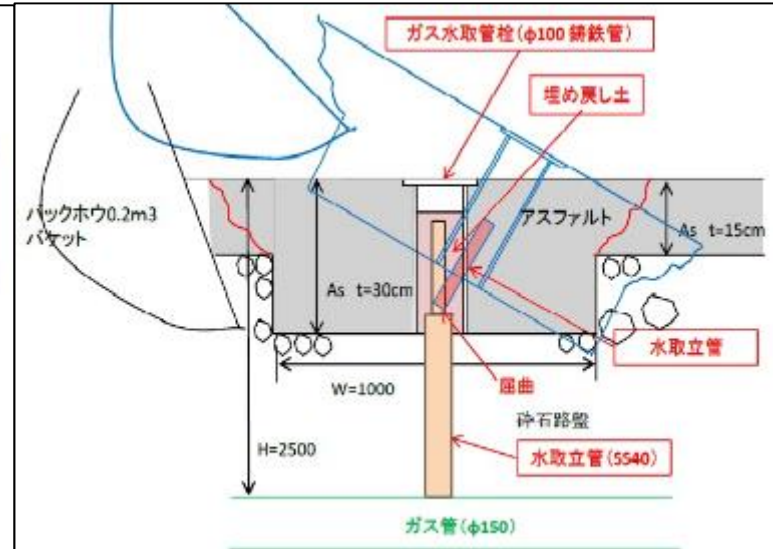
- 側道の舗装版撤去作業において、BF0.2m<sup>3</sup>で舗装取り壊しをしていたところ、水抜栓が同時に取れてしまい水取縦管が屈曲破損し、ガス漏れが発生した。

- 事前に埋設物の確認をしていたが、朝礼（KY）にて埋設物に対する安全作業指示がされていなかった。
- 施工前に埋設物（ガス水取管栓）の構造等を把握しておらず、また、施工においてガス水取管栓周りの舗装切断を行わず、無理に舗装版を壊した。

ガス会社占有物：水取縦管  
Φ20 (SS20) 破損、ガス漏れ

- 占有企業者と事前に構造等の打ち合わせを行い、占有企業者立会で現地確認。
- KY時において埋設物有無の確認だけでなく、具体的な作業方法の安全指示を行う。
- 試掘調査を行い、カッターで舗装切断し手ハツリにて舗装版と縁を切る。

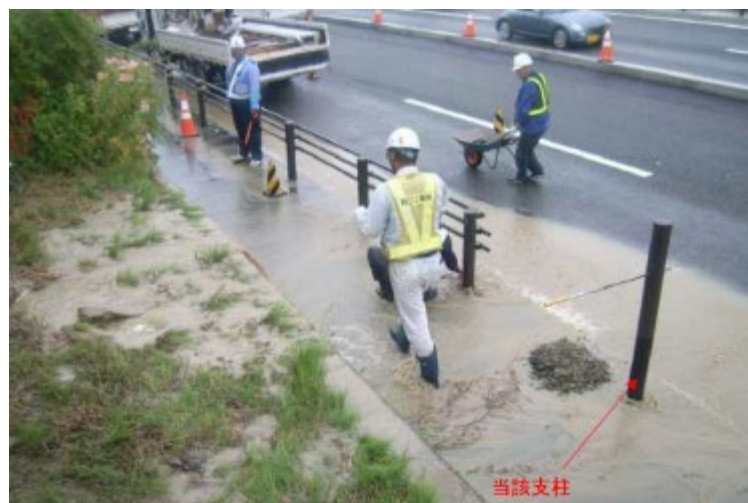
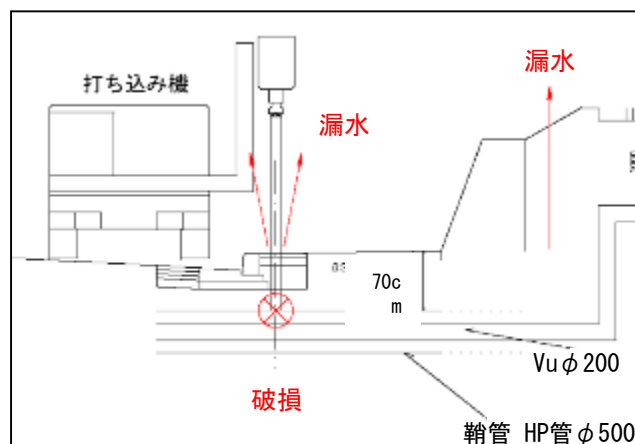
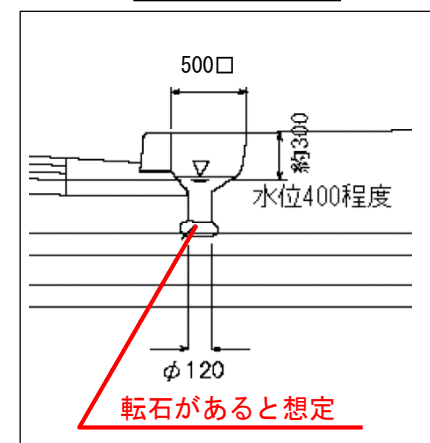
- ・不慮な事象が起きることを想定し、打込み可能な最低出力にて施工していたが、70cm下がりで打込みが出来なくなった。
- ・支柱削孔穴に腕を入れ確認したところ、転石が原因であると判断してしまい出力を上げて打込んだところ、農水管を破損させた。

- ・管路の埋設位置の思い違いによる基本管理（現地確認・立会・試掘・現地マーキング・作業員周知）を怠った。
- ・占有者より提供された図面を、元請職員全員で考察することを怠った。

農水管の破損  
(塩ビ管Vu φ 200、鞘管HP φ 500)

- ・地下埋設物件に関しては、占有者より“支障なし”と判断されたものについても全て1枚の図面に全種類の埋設物表記を行うことにより埋設管路位置を明確にし、情報共有する。
- ・地下埋設物件の図面を基に現地マーキングし、注意喚起を行う。

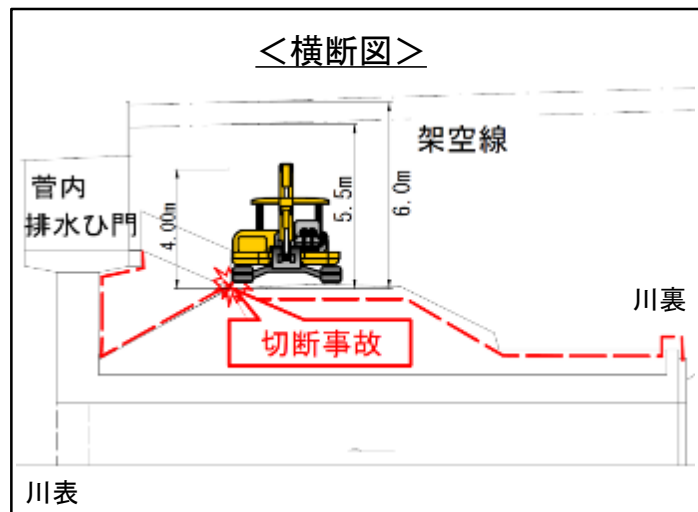
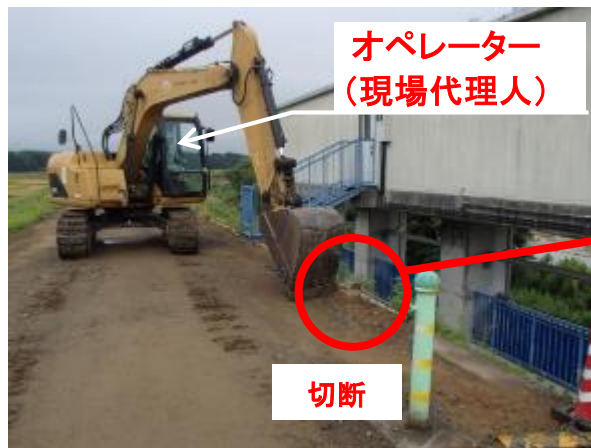
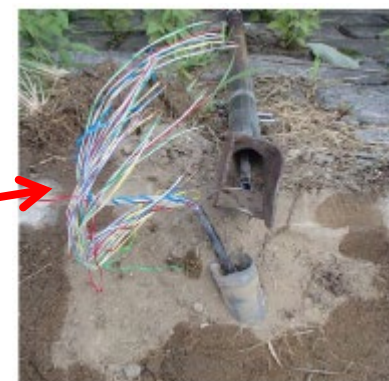
- ・ 排水樋門 (直轄) 付近の堤防天端をバックホウで掘削作業を行っていた際に、現場代理人がオペレーターに代わりバックホウの操作を行った。樋門水位計の埋設管の事前調査が不十分だったため、バケットで管を破損し、引き込み線を切断した。

- ・ 光ケーブル埋設管と架空線は調査していたが、樋門付近は架空線だけと思い込みで、樋門周辺の埋設管等の調査を怠った。
- ・ 施工前に、樋門周辺の埋設管等の確認をしなかった。

- ・ 架空線、埋設管の事故防止マニュアルを参考に、排水樋門周辺についても事前調査を実施する。
- ・ 施工前の事前調査結果に基づき、排水樋門周辺を確認してから施工する。

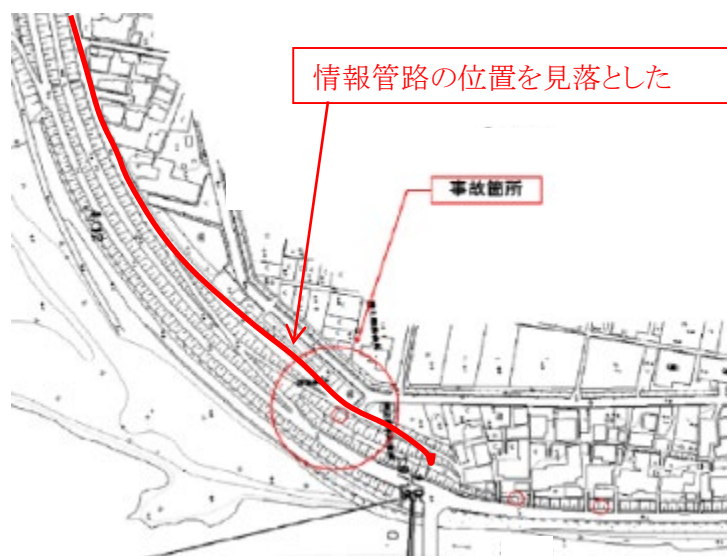
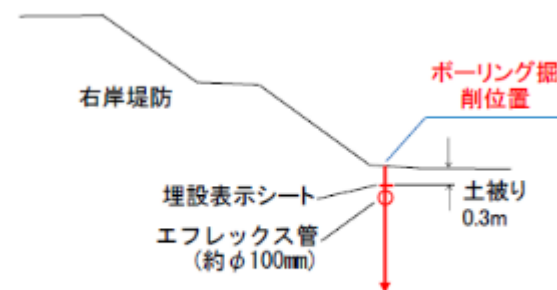
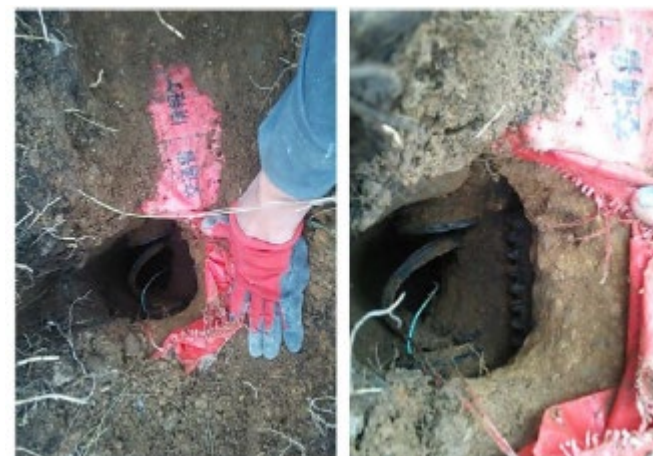
埋設管 (エフレックス管) の横断模式図

①事前に埋設物情報の提供を受け、調査地点平面図に埋設物位置を転写した。その際に事故箇所の埋設物(情報管路)の記載を見落とし、作業指示を行った。

・情報管路(予備管)であったため、被害はなし。

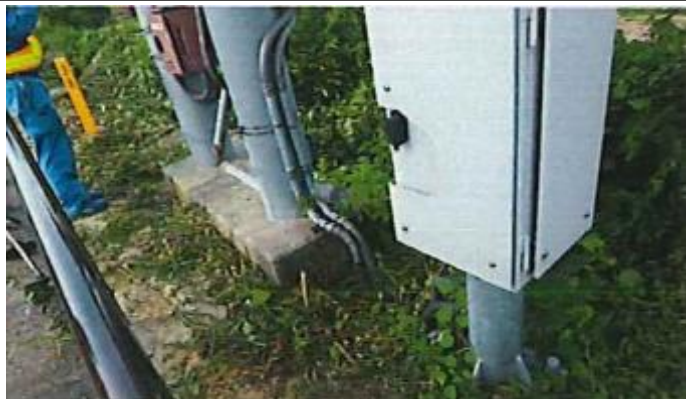
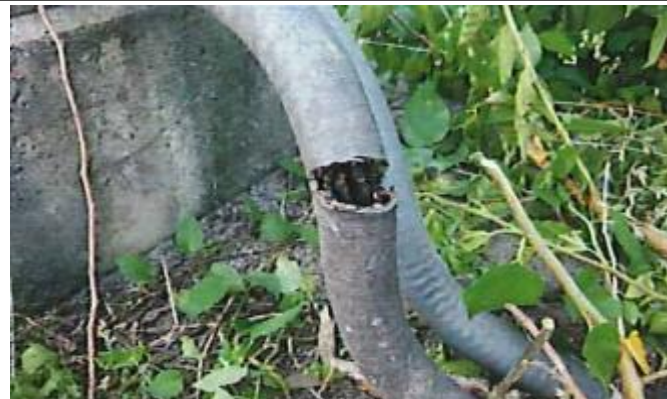
トラカン鋼管柱付近を肩掛式草刈機で除草していた際、トラカン添架立上がり露出配管(FEP管)中の光ケーブルを損傷させた。

- ・トラカン光ケーブルの損傷

- ・事前の現地踏査において草が繁茂しており、ケーブルを確認できなかった。
- ・過年度の作業より、『ケーブルは存在していない』という思い込みがあった。

- ・支障物件が敷設されている恐れがある施設が近接している場合は、監督職員へ報告し、十分な確認を行う。
- ・支障物件が確認された場合は、図面等に支障物件の位置等が判るよう明記したものを関係業者に配布し、KY活動に活用。
- ・支障物件に近接することが予測される箇所においては、作業員が認識できるよう、現場に目印を設置。
- ・支障物件付近での施工は手鋸などの人力除草を行う。

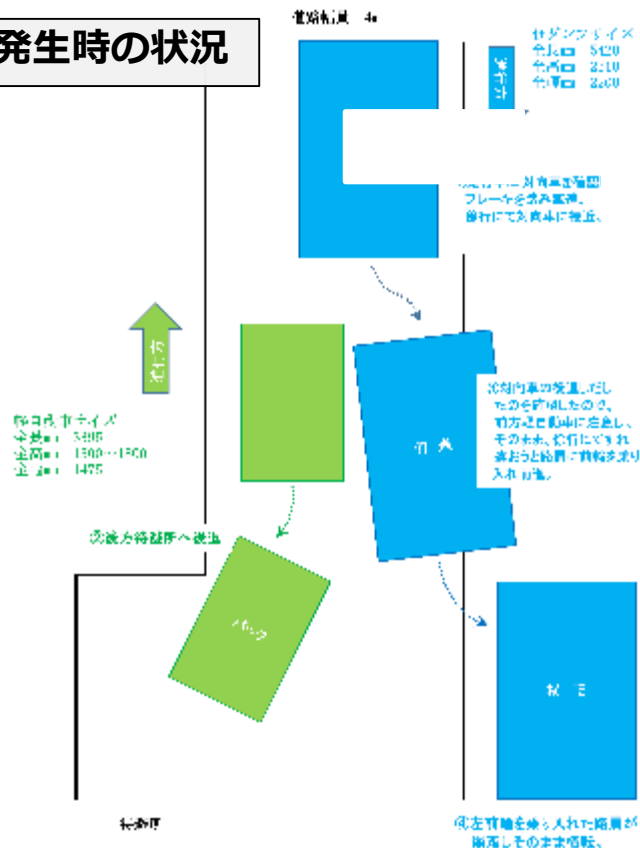
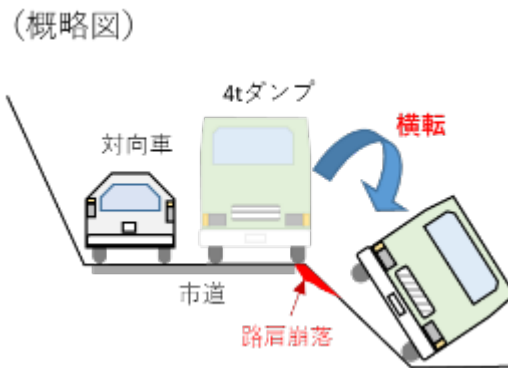
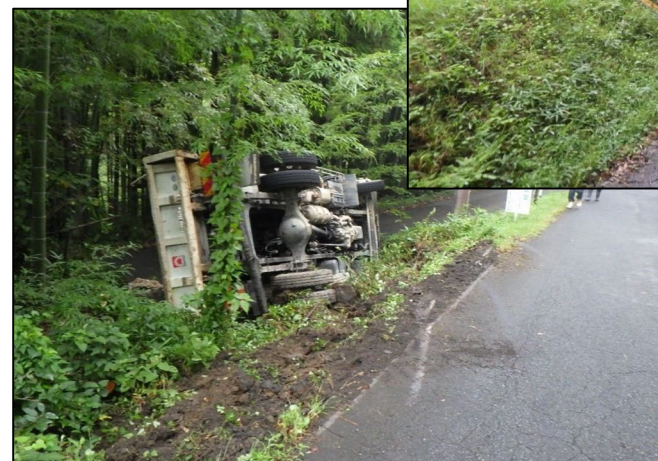
現場状況  
写真

- ・一般車両を優先する市道の待避所付近において、対向車とより安全な距離をとってすれ違おうとして路肩部分に乗り入れた。
- ・その際には前日までの降雨等により路肩の強度が低下していた可能性がある。

・市道 法面、路肩の損傷 10 m  
・頸部挫傷（全治 1 週間）

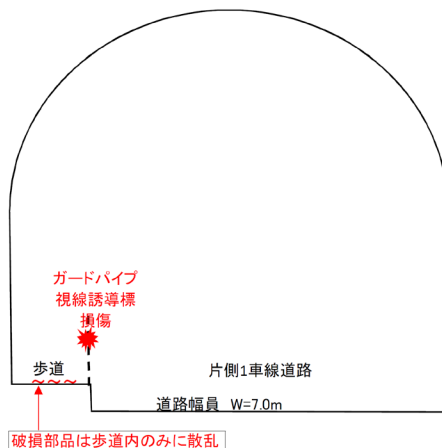
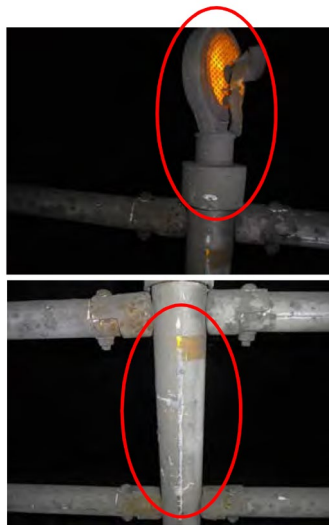
【事故の概要】 土砂運搬中（往路）の大型ダンプが道路トンネルを通過する際にガードパイプと接触し、ガードパイプ及び視線誘導標が損傷した。  
またその後、左側側溝に脱輪（前後輪）し、側溝及びコンクリート法面が損傷した。

- ・ガードパイプ（3.0m）に傷
- ・視線誘導標の破損  
→交通への影響なし
- ・側溝、法面（10.0m）損傷  
→ダンプをレッカー移動  
（片側交互通行4時間）

- ・運転手各人の「業務点呼表」を作成し、日々の体調を本人に記入させ、自身で体調管理把握させる。
- ・管理者は、「業務点呼表」の記載内容を日々確認し、運転手の体調変化を確認すると共に、業務前の点呼を対面で実施し、業務の判断を行う。
- ・作業中、違和感等を感じた場合は、速やかに報告させる。

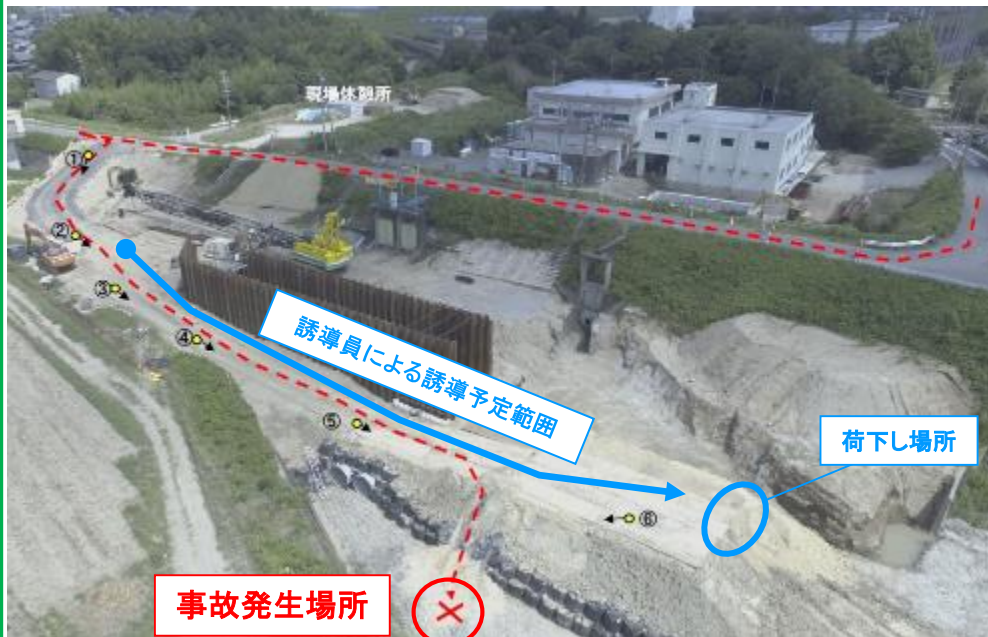
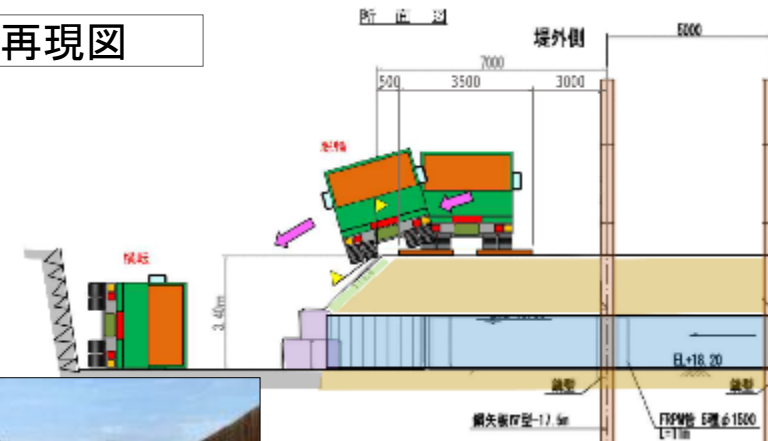
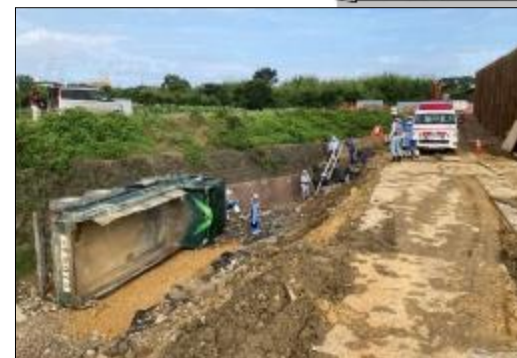
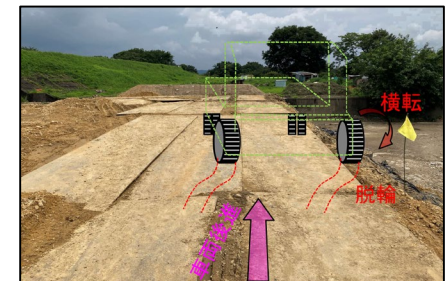
- 【事故原因】**
- ・ 早朝にダンプにて土砂搬入を行っていたが、車両の後進に対して誘導員の配置がされていなかった。
  - ・ 路肩明示が低く運転手から見えにくい状態で、路肩に堅固な柵がなかった。
  - ・ 車両の後進距離が長く、狭隘部の通行に対する運転手への注意喚起不足。
  - ・ 被災者の運転技術過信による操作ミス。

- ・ 路肩明示に昇り旗を用い視認性を向上させ、路肩に単管柵を設置しオレンジネットを張る。
- ・ 場内に回転場を設け、車両後進距離を短縮するとともに敷鉄板で拡幅する。

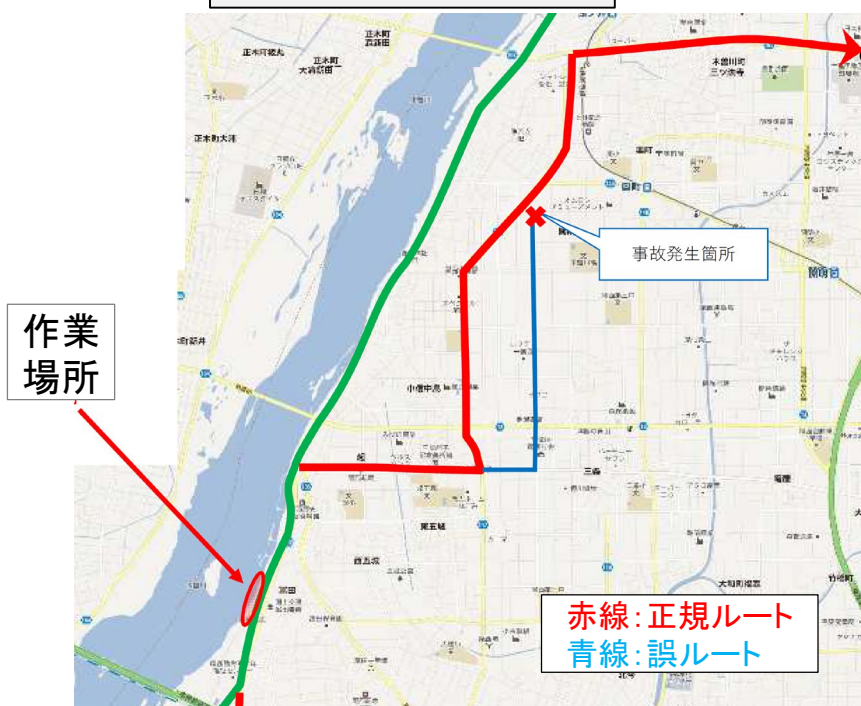
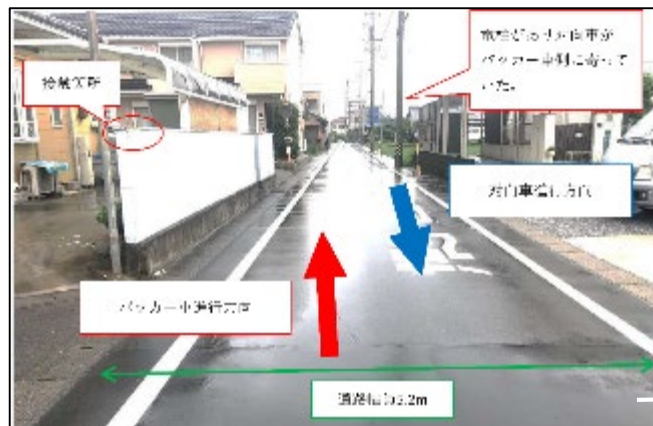
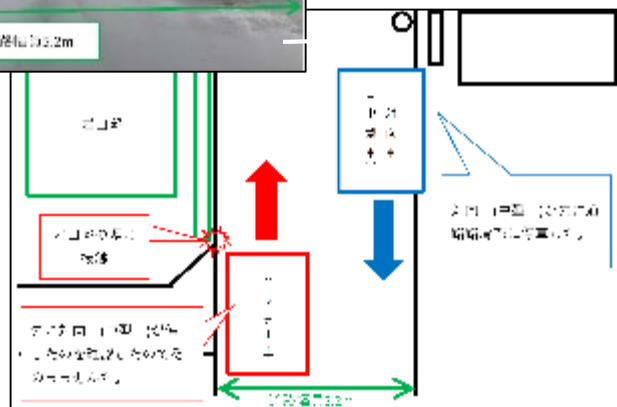
【事故の概要】刈草処分場へパッカー車にて刈草の運搬作業中、正規の運搬ルート交差点を通過してしまい、市道（別ルート）を走行していた。対向車とのすれ違いの際、パッカー車の左側のサイドミラーのアーム部分が個人宅の塀に接触してしまい、破損する事故が起きた。

【事故原因】・対向車が先に停車した為、一般車両を優先せずに進んでしまい工事車両でありながら一般車優先の運転ができていなかった。  
・運転手がルートを逸脱した際に、すぐに正規ルートに戻らなかった。

- ・一般民家宅のブロック塀天端付近、約40cm程度破損

- ・一般車・歩行者等の第三者を最優先するよう周知を徹底する。
- ・狭い道で対向車とのすれ違いの場合は、必ず一時停止し、ハザードランプを利用して、一般車・歩行者を必ず先に通すこととする。
- ・運転手が正規ルートを逸脱した際は、安全を確保しつつ、速やかに正規ルートに戻る。
- ・朝礼時に、本日のルートの確認や間違いやすい箇所などを周知する。

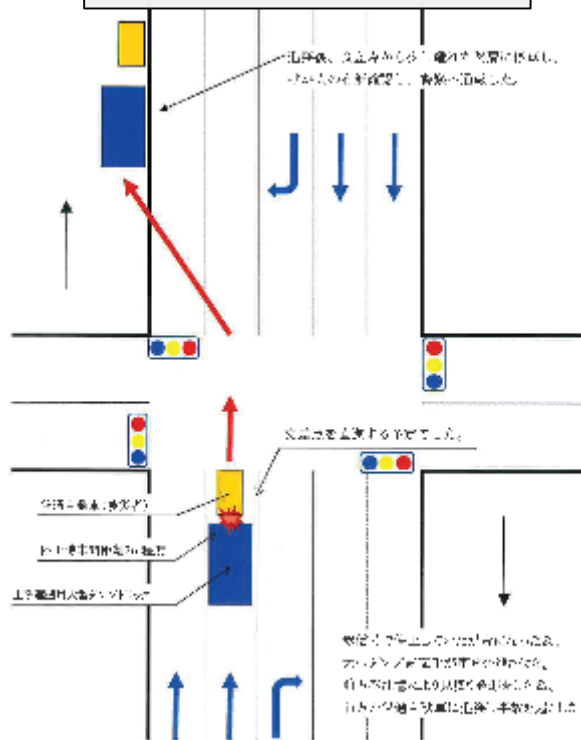
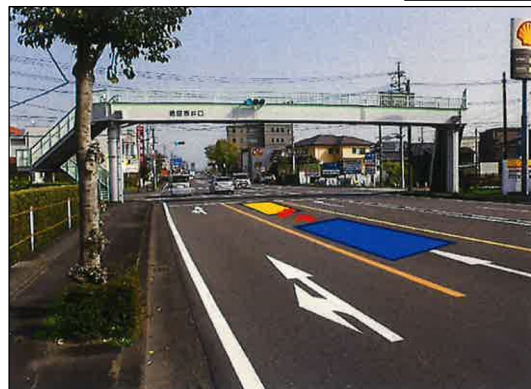
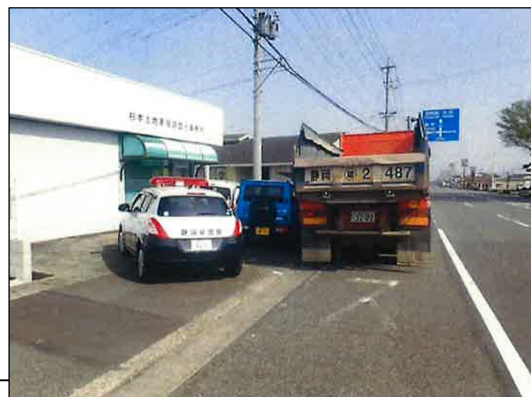
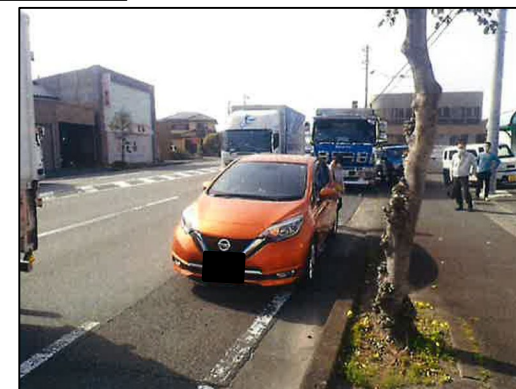
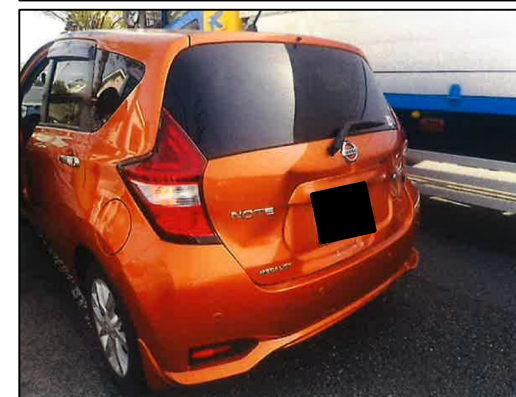
【事故原因】 ・ダンプトラック運転手が、前方の安全確認を怠ったことによる前方不注意。

- ・毎朝礼時に全員で指差呼称をおこない意識を徹底する。
- ・交差点等、停車時の前方車両間距離は3～4mとする。
- ・運転時に疲れを溜めないよう最低2往復に1度は車外に出て、適度な休憩をとり、気分転換を図り、安全意識の低下を防ぐことを徹底する。
- ・運転手の声を反映した「ハザードマップ」を随時更新する。

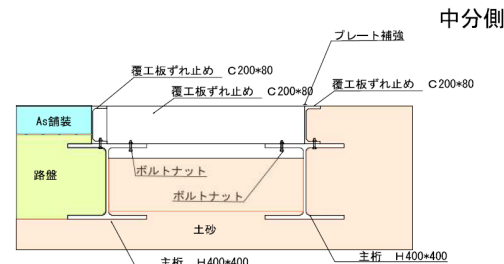
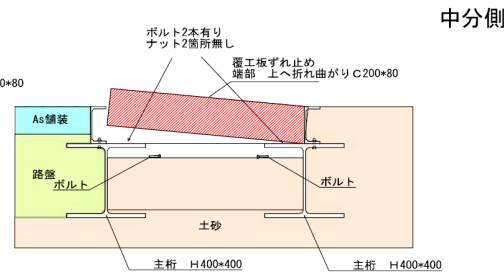
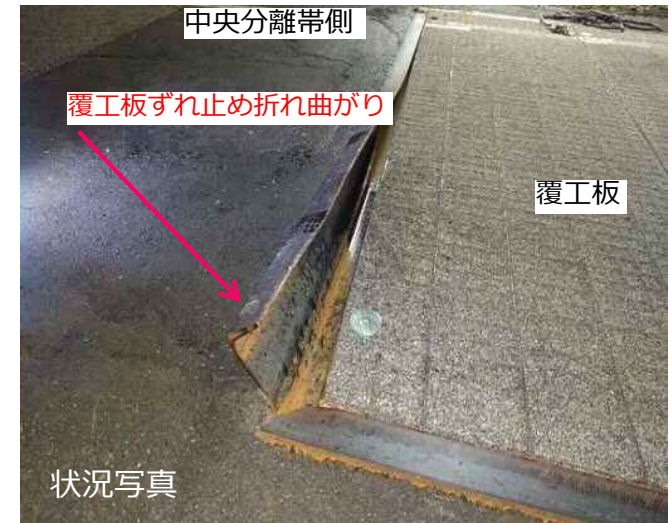
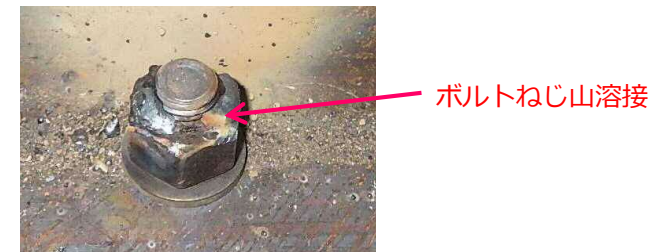
【事故の概要】 国道上の覆工板設置作業が完了し、車線規制を解除していたところ覆工板のずれ止めを止めていたボルトナットが外れ、ずれ止めが上に折れ曲がり、通過車両（10台）に接触し損傷を与えた。

- ・通過車両10台に損傷（パンク、バンパー破損等）
- ・頸部挫傷、左肩挫傷、腰部挫傷

- ・ボルトの脱落防止及びボルト、ナットのゆるみを防出する為、ボルトのねじ山を溶接する。
- ・覆工板ずれ止めの連結されていない箇所を、車道縦断方向、車道横断方向ともプレートを用いて覆工板ずれ止め側面に連結溶接し、覆工板ずれ止めの下面も主桁と溶接し一体化させる。
- ・点検項目を追加した覆工板チェックリストで日々の外観点検を行う。

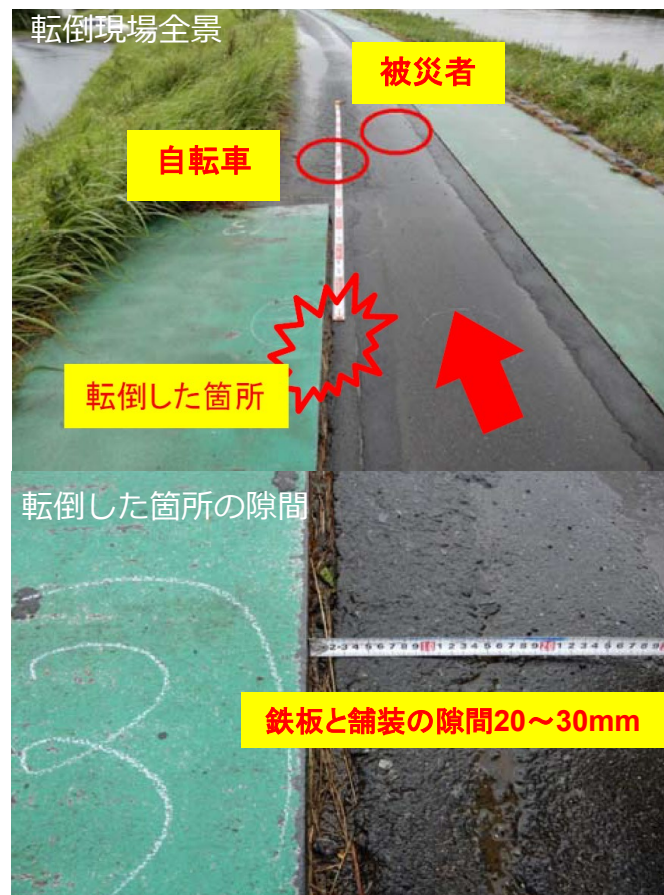
- 【事故原因】
- ・ 隙間があるという認識はあったが、この程度の隙間で車輪がとられるという予測ができていなかった。
  - ・ 一般の人が通行することも踏まえた安全に関する認識が低かったことと、隙間を埋める等の措置がとられていなかった。

- ・ 少しでも隙間が生じていたら事故が発生するという認識に改め、安全管理に取り組む。
- ・ あらゆる車種（細いタイヤの自転車など）を想定した安全対策を実施。

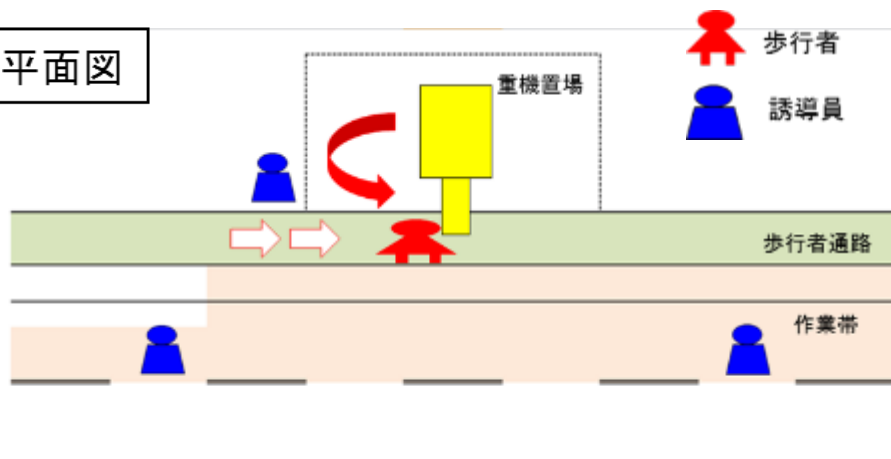
平面図

- ①交通誘導員が保安機材の設置作業を行っており、歩行者の誘導業務が不十分になった。
- ②作業開始前であり、合図者が配置されていない状態にも係わらず、バックホウオペレーターの判断でバックホウを旋回させた。
- ③各作業員への作業開始等の指示命令系統が明確でなかった。

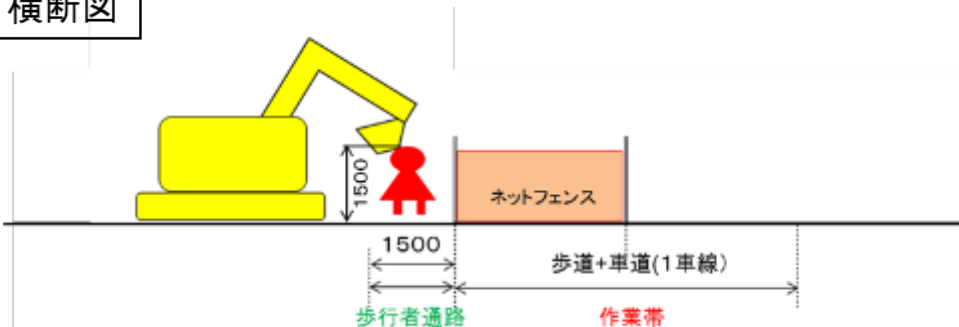
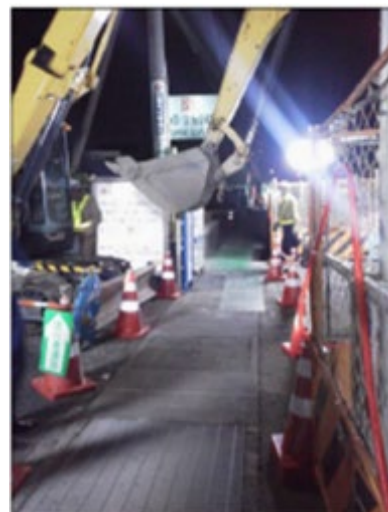
事故発生時

被害状況；顔面、右前腕、左肩打撲及び擦過傷

## 事故防止のポイント；

- ・交通誘導員は配置についた時点で誘導業務を実施する。
- ・作業指示を遵守し、作業員が独断作業しないよう安全教育等で徹底する。

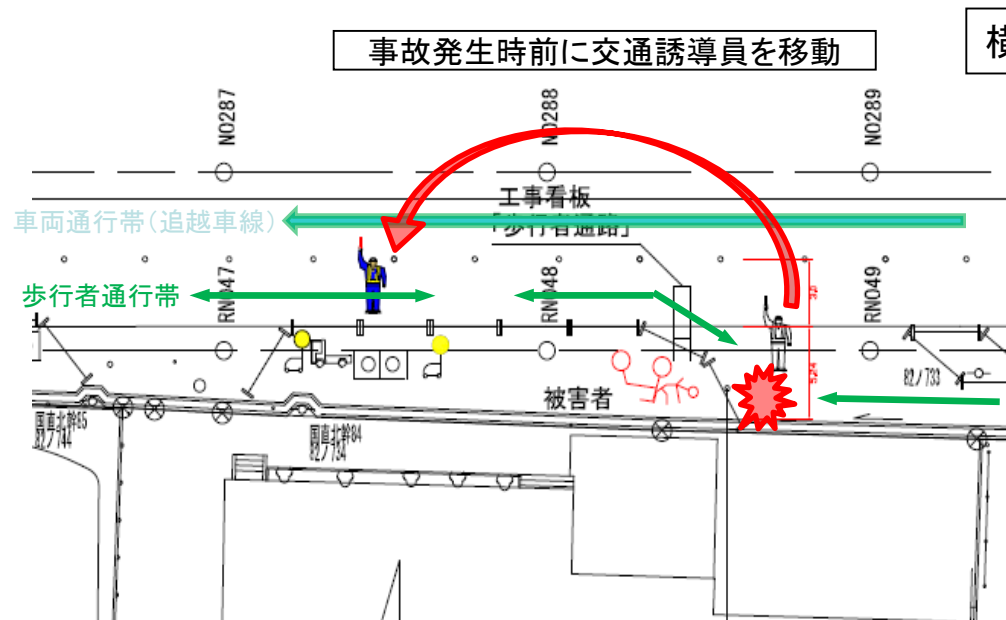
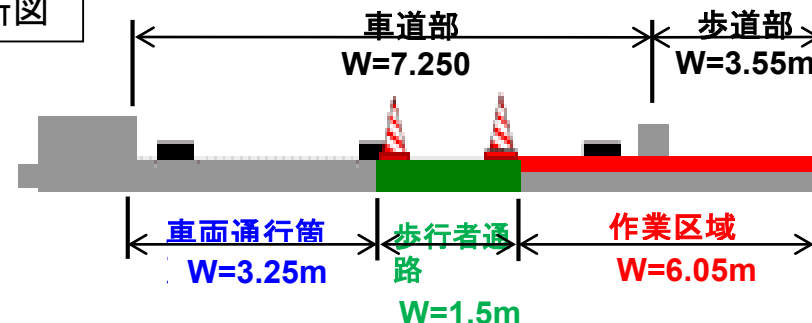
横断図

夜間工事において、片側2車線のうち走行車線を規制し、歩行部を車道部に切り回しを行い作業を実施していたが、歩道部を走行してきた自転車が誘導規制先端のバリケードに衝突した。

左上 1 完全脱臼、左上 2 歯冠破折、右下 1 完全脱臼、上下歯槽骨骨折、口唇挫創、鼻骨骨折、顔面挫創

- ・歩行者誘導のための交通誘導員が未配置（工事車両出入りの誘導のため移動させた）**道路交通法80条協議違反**
- ・一次下請が管路工施工箇所の照明不足のため、バルーンライトを事故発生場所から移動をさせた。
- ・規制先端に誘導用矢印板が設置されていなかった。

- ・現場周辺の視認性確保(照明、誘導標等)。
- ・道路交通法80条協議通りの交通規制の実施。
