# 令和3年度労働基準法に関 する講習会 (道建協 中部支部)

〔 工事事故の発生事例から学ぶ  
安全管理について 〕

中部地方整備局  
企画部 技術管理課

# 工事事故事例集

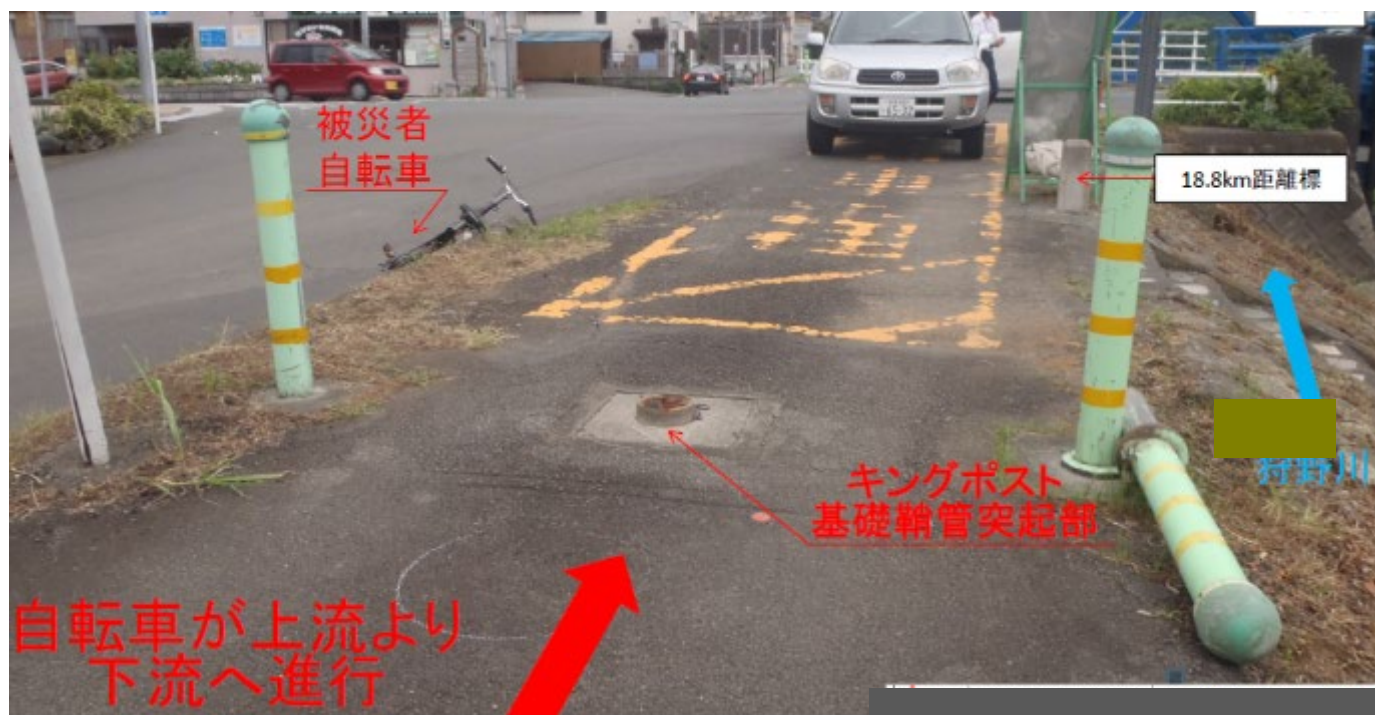
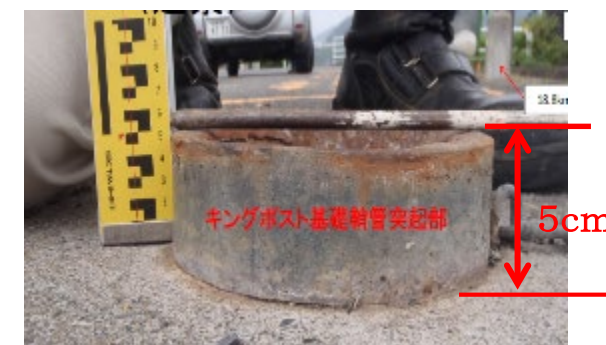
- ①車止めを解放した際、鞘管の段差対策を行っていなかった。
- ②通行者に対する段差への注意喚起が行われていなかった。

- ・左肩左肘左膝皮膚欠損創
- ・左肩打撲擦過傷
- ・左肘擦過創
- ・左膝擦過創

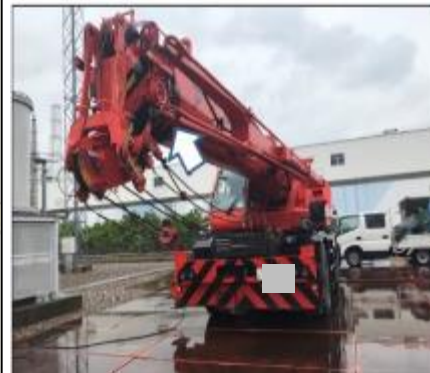
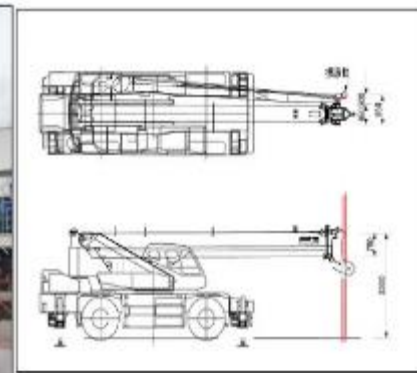
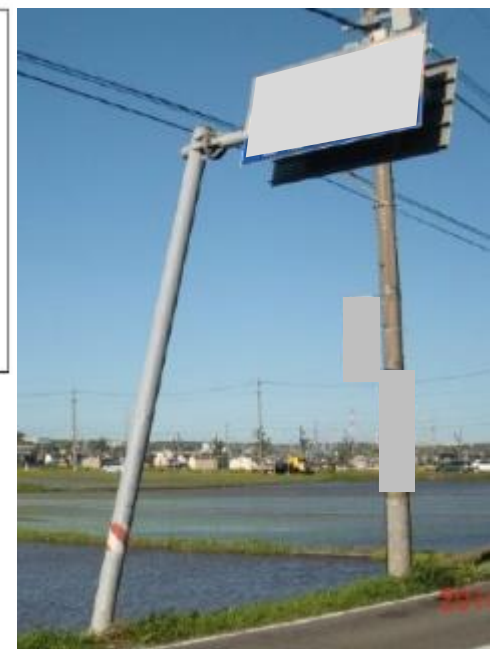
事故車両 GR250N-3

- ・ 周囲の車に注意がいき、標識（道路施設）に目が行き届いておらず、ブームで死角となる左側面への意識を欠いた。

- ・ 通行経路のハザードマップを作成
- ・ 搬送状況の元請けによる確認
- ・ 店社パトロール体制の強化

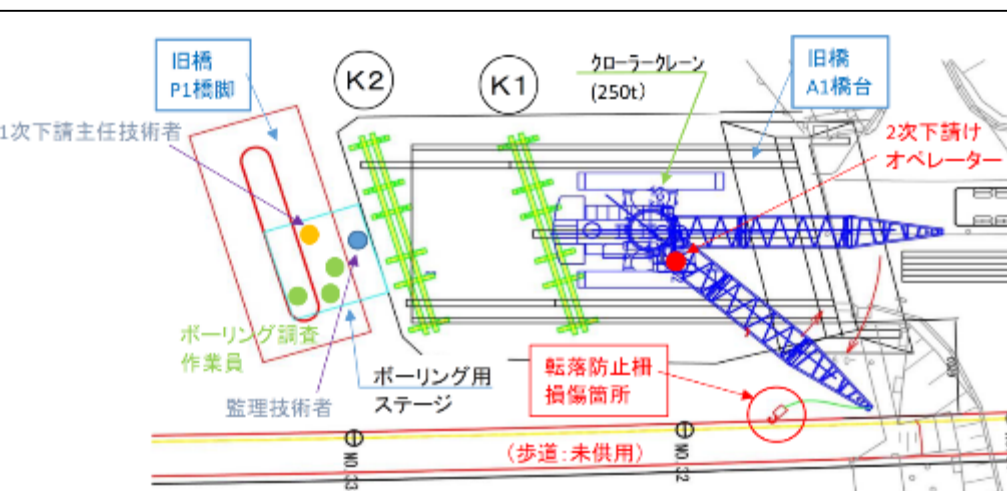
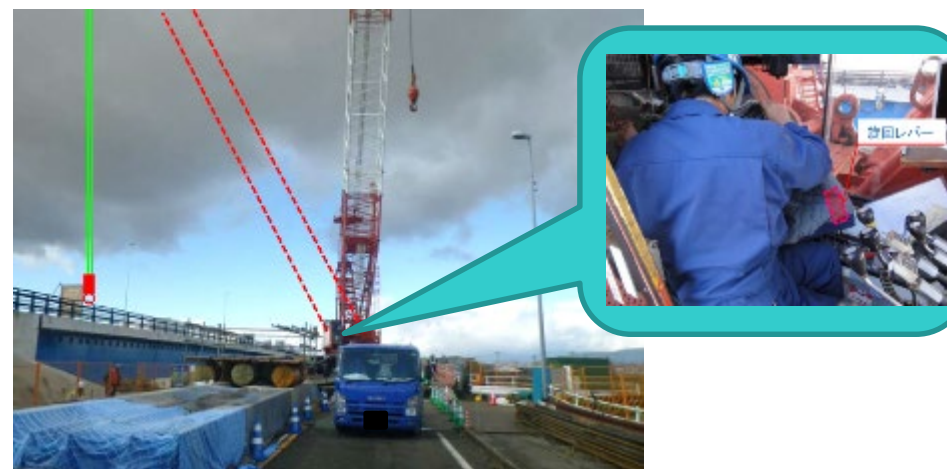
### <事故発生再現イメージ>

- ・ボーリング調査のため、資材を床版下のステージに置く作業が終了し、次の作業を待つ間、クローラークレーンのオペレータがエンジンを付けたまま、キャビン内でジャンパーを脱ぎ座席後ろに置こうとしたところ、ジャンパーが旋回レバーに引っ掛かり、クレーンが旋回し始めたため、旋回レバーを逆方向に入れたことでフックが大きく揺れ、隣接する橋梁の転落防止柵のビームに引っ掛かり、損傷させた。

隣接する橋梁の  
転落防止柵の損傷

- ・クレーン作業時はレバー及びスイッチ等の障害にならない様、服装のチェック(元請職員もしくは下請主任技術者が確認)を操作前に行う様にする。また、少しでも操作レバーに引っ掛かるものを防ぐ為、反射チョッキはキャビン内へ入る前に地上で脱ぎ操作に入るようにする。
- ・クローラークレーン組立解体、H鋼打込み引抜き作業時は架空線等責任者である監理技術者が常駐する。
- ・旋回ブレーキをOFF状態のときに外から見える位置に回転灯をつけ、作業員からも分かるようにする。
- ・「ON,OFF」の確認ランプが見難いので、見やすい位置に確認ランプを取付ける。

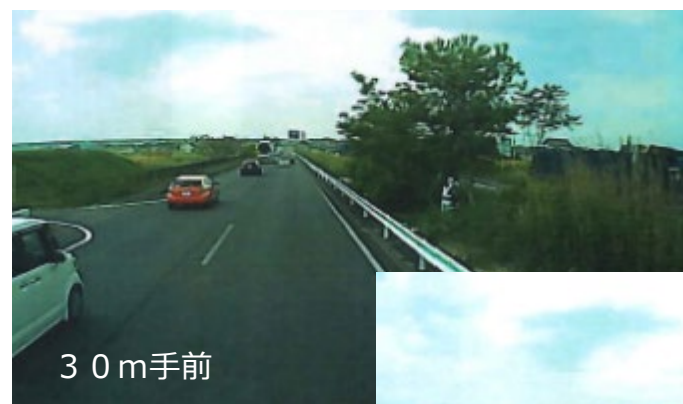
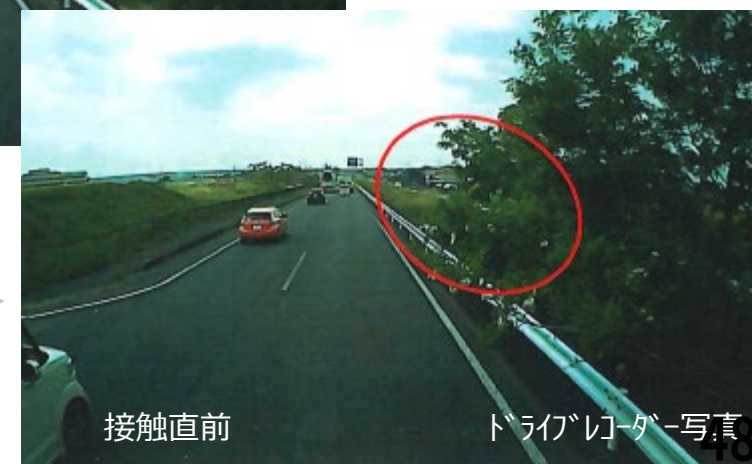
- ・ダンプトラックのフロントガラスにひび

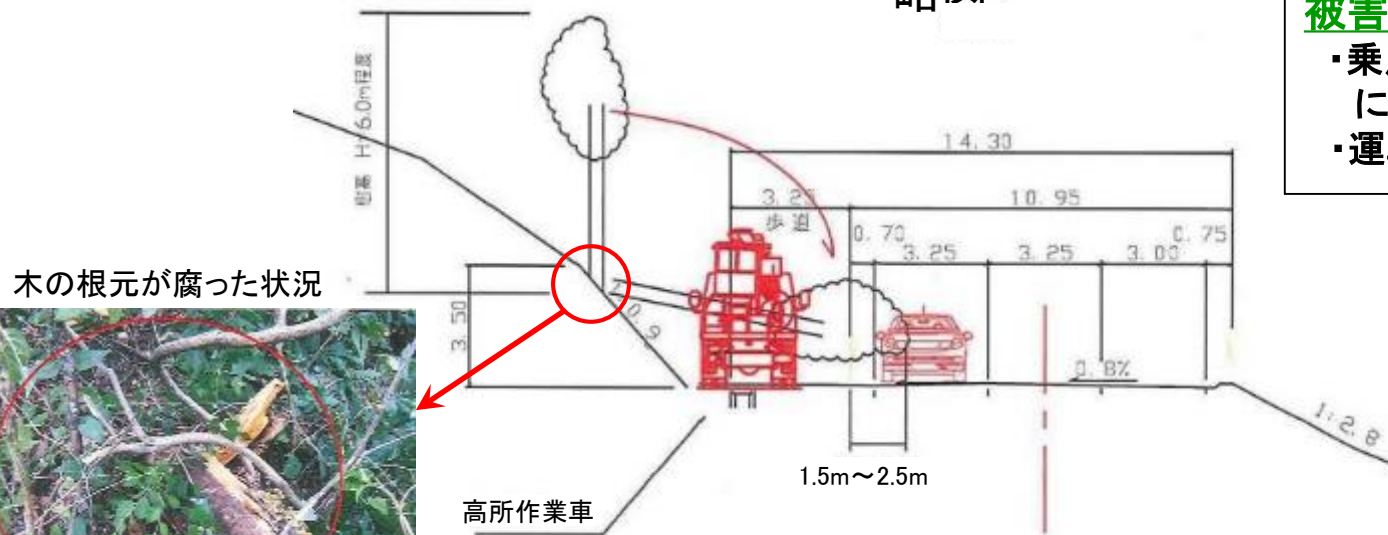
### 事故発生時の概略図

法面の立木伐採において、枯れ木にツルが絡まっていたため、伐採後の撤去作業に支障があると判断し、ツルを単独で高所作業車を使用し切断していた際、木の根元が腐っており急に倒れ、車道にはみ出し通行車両に接触し車両を損傷させた。

- ・乗用車フロントガラスにひび、ボンネットに擦り傷
- ・運転者に怪我はなし

- ・伐採する樹木及び周辺を確認し、倒木の恐れがある場合は、事前に樹木をロープ等で固定する。
- ・作業は複数人で、役割を分担して実施する。

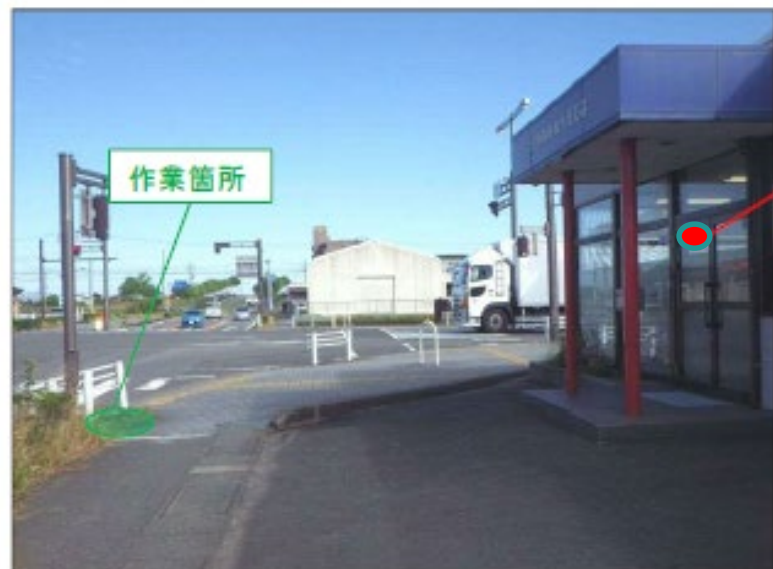
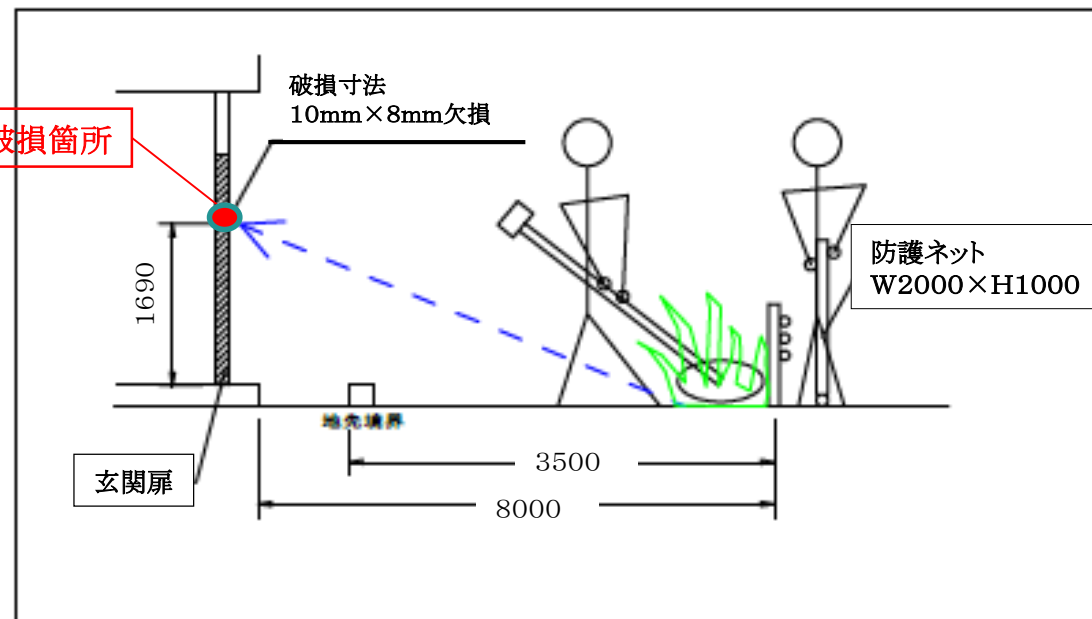
交差点歩道部において肩掛け式草刈り機で除草を行っていたところ、隣接する事務所の玄関扉のガラスが飛び石により損傷した。

- ・車道側への防護ネット使用は対策可能と判断し設置していたが、用地境界外側の防護の対策は実施していなかった。
- ・手鎌による作業を予定していたが、雑草が太く繁茂していたため、現場で肩掛け式草刈り機に変更し作業を行ったが、所定の防護ネット(5m×2m)の使用を行わなかった。

- ・玄関扉のガラスが損傷(10mm×8mm)

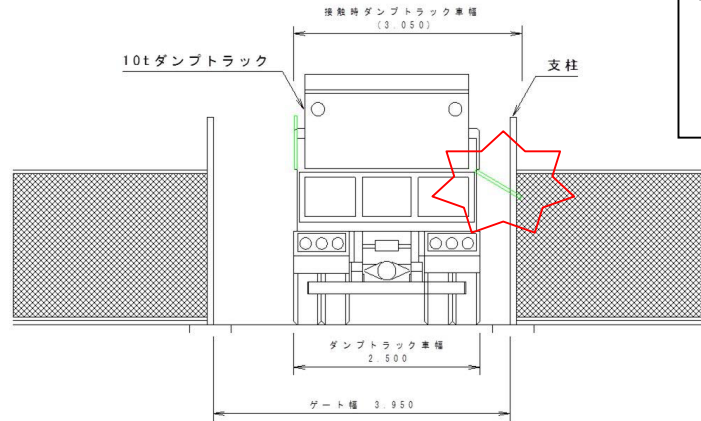
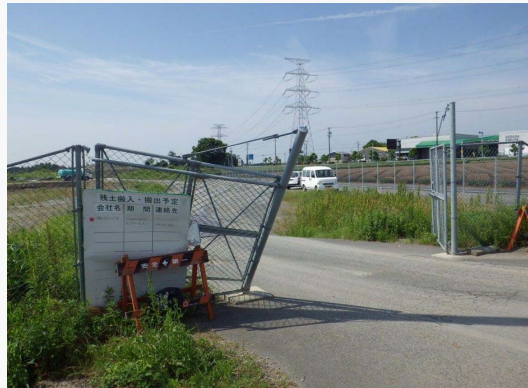
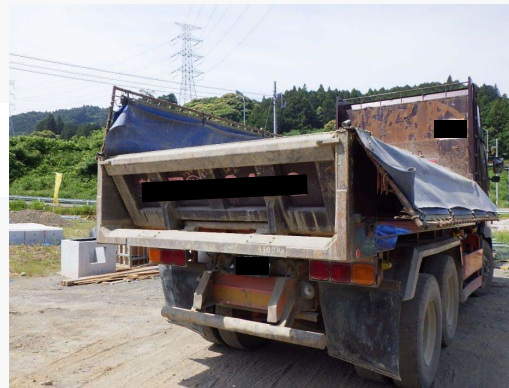
#### 事例 1

【事故の概要】 10 t ダンプトラックの運転手が、残土置き場に土砂を下ろし車輛を発進させたところ、あおりが格納されておらず、門扉（事例1）・支柱（事例2）に接触し損傷させた。（6月・7月で2件発生）

- ・事例 1：門扉損傷
- ・事例 2：支柱損傷

- ・運転席の視界に入る位置に『荷台・あおりチェック』の表示し、確認意識の向上を図る。
- ・あおり格納の確認者を設置する。
- ・支柱の半径 1 m をカラーコーンで囲う。

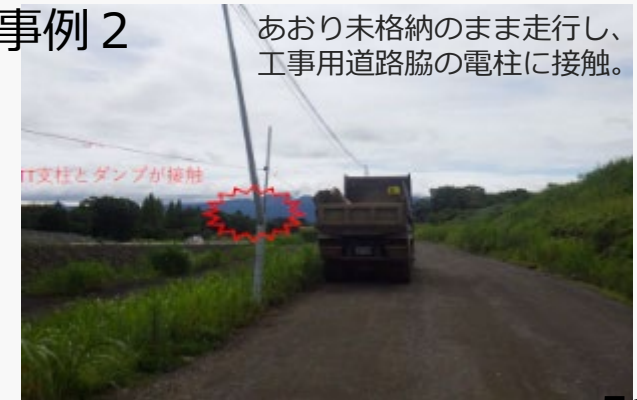
#### 事例 2

あおり未格納のまま走行し、工事用道路脇の電柱に接触。

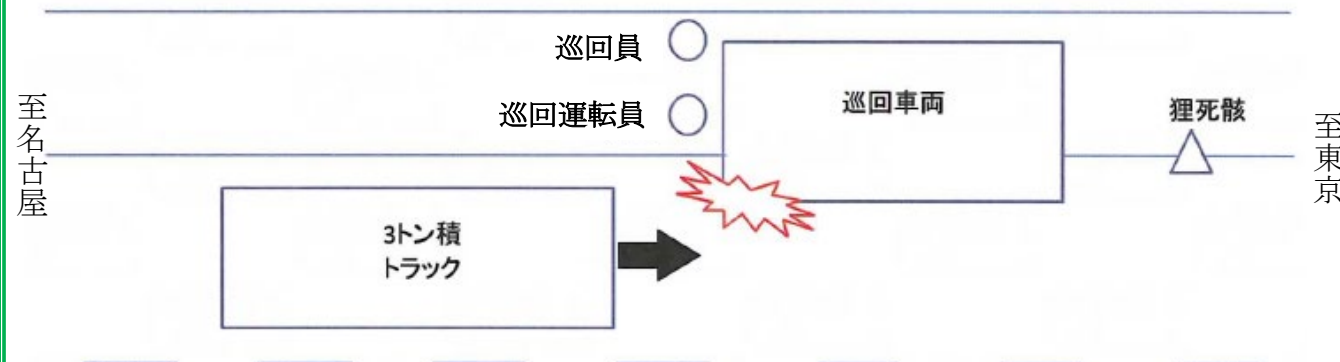
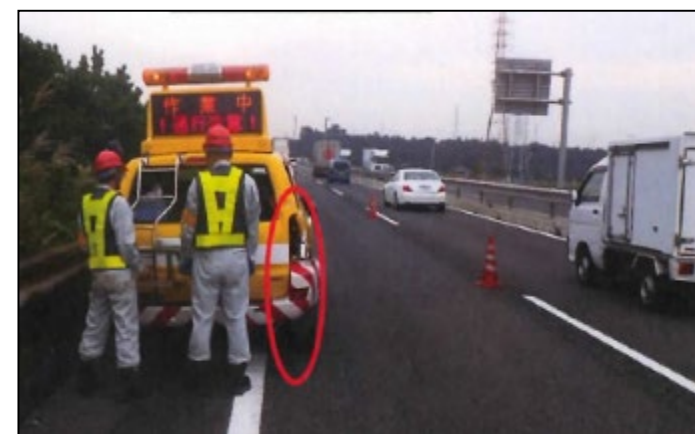
## 事故発生時の概略図

道路巡回中、路肩に巡回車両を駐車させ死骸処理を行い、回収物をトランクへ積み込んでいたところ、走行車線を走行してきた3tトラックに追突された。

・死骸処理作業中は、巡回車両のハザードを点滅させ、電光掲示板に注意喚起と右矢印を表示し、黄旗による注意喚起を行っていたが、処理が完了し、車両へ乗り込むまでの黄旗による後方の注意喚起が不足していた。

- ・右大腿部打撲傷（約1週間の安静加療）
- ・巡回車両損傷

- ・走行車両への注意喚起として、車両に乗り込むまで黄旗による注意喚起を行う。

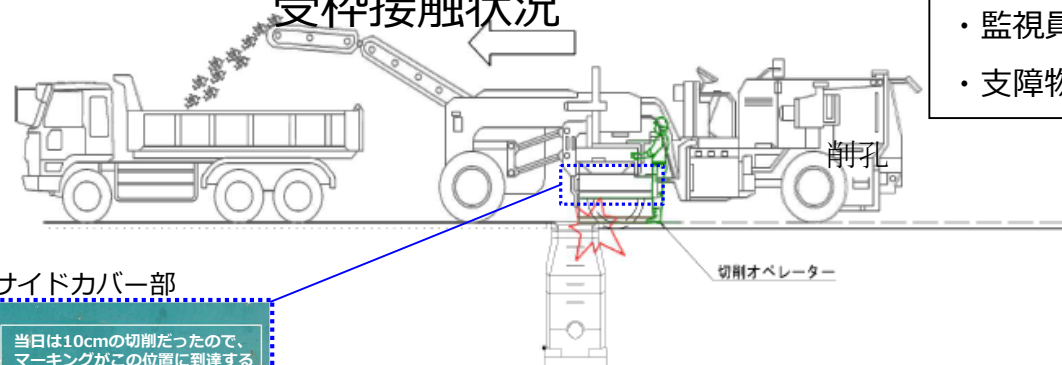
路面切削機でのマンホール蓋  
受枠接触状況

【事故の概要】 舗装切削において占用物接触防止のために印した停止位置マーキングを超えて切削を行い、マンホールを破損させた。

- 【事故原因】
- ・ 支障となるマンホールの位置を朝礼・危険予知活動時に確認した上で作業を行っていたが、人力はつりを削減するため、本来停止すべきマーキング位置を超えて切削した。
  - ・ 小型切削機が準備されていたが大型切削機で支障物に接近した。
  - ・ 切削機稼働時の監視不足。

マンホール蓋受枠の損傷

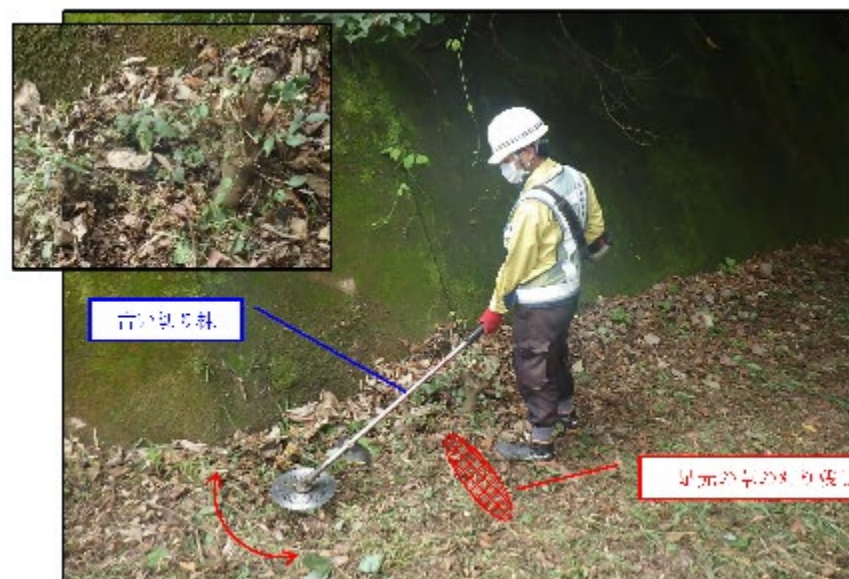
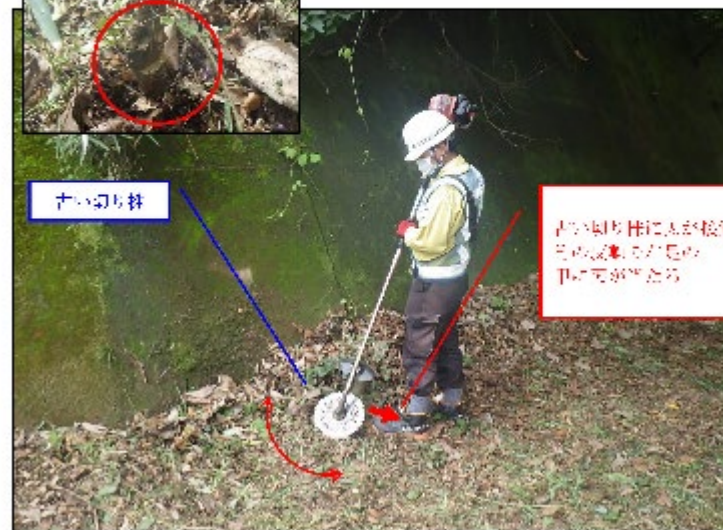
### ◆事故発生時の状況写真

- 【事故原因】
- ・ 除草時の準備作業として、作業箇所における障害物の事前確認が出来ていなかった。
  - ・ 草刈り機の使用法（正しい持ち方・姿勢）について事前に指示を受けていたにもかかわらず、守らなかった。

足元刈り残した草を入れるために、  
草刈り機を手前に向かせ

- ・ 左足挫創、左足趾伸筋腱断裂、  
左足背動脈断裂（全治1ヶ月）

- ・ 草刈り機の作業方法に関する作業手順書に、写真やポンチ絵を用いて以下項目をより分かり易く追記する。
  - ①草刈り機は、正しいグリップの持ち方、正しい姿勢で使用する。
  - ②刈り残しがあった場合は、必ず体を反転させて除草する。
  - ③作業手順書の再教育を緊急安全教育にて行う。
  - ④刈り手は、甲ガード安全シューズ又は、プロテクターを着用して防護する。
- ・ 草刈り中においても、草刈り機の刃が接触する恐れがある障害物等に十分注意を払い、発見した場合は直ちに草刈り機を使わずに手刈りで行う。

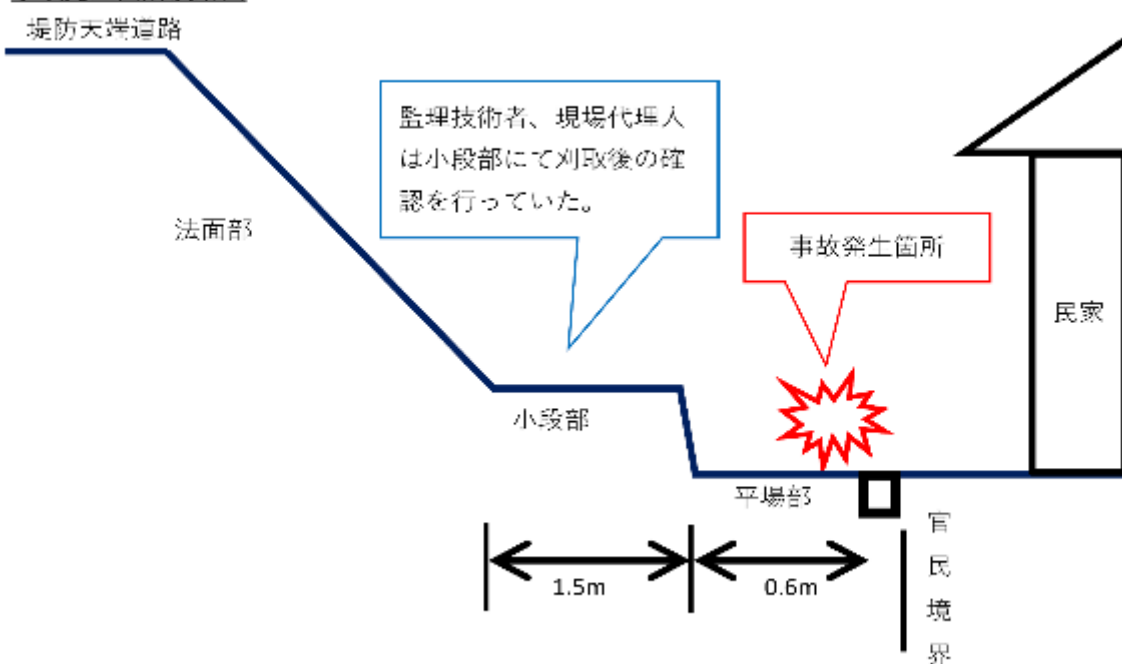
事故発生箇所横断面図

- ・ 草刈り機を活用した機械作業と集草作業を同時に行い、近接施工となってしまった。
- ・ 苦情対応のため、急遽、草刈り作業となったことから、作業前指導を口頭で行い、当日のKY活動を行っていなかった。
- ・ 草刈り作業員と集草作業員の作業離隔（1.0m以上程度）を確保していなかった。

- ・ 草刈り機を使用した機械作業と人力作業が同時施工とならないよう、作業手順を見直す。
- ・ 応急対応の作業であっても、必ず当日現場を確認し、作業内容と役割分担を決め段取りでき次第作業する。
- ・ 作業前に必ず書面にてKY活動と安全指導を行う。

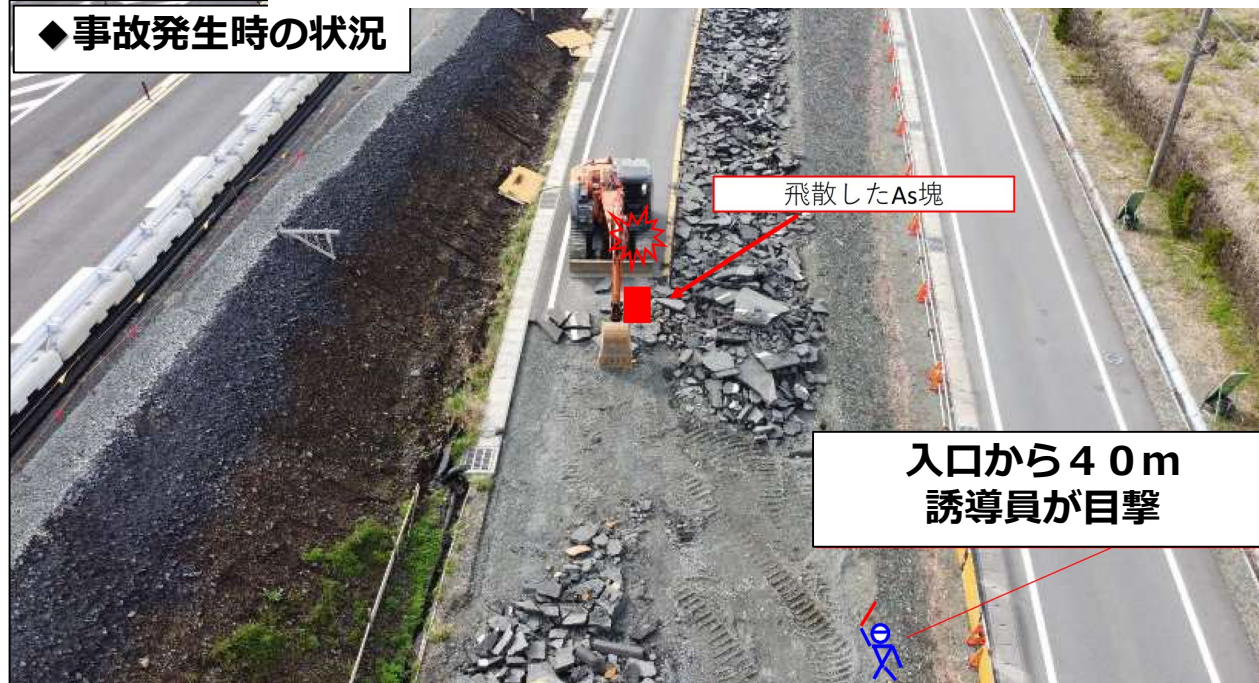
### ◆事故発生時の状況

【事故の概要】 既設舗装版撤去作業中、バックホウにて舗装版を剥いだ後、集積する際にA s 塊が既設舗装版とかみ合ったが、オペレーターは気づかずバケットを返し、その力でA s 塊が跳ね飛んで被災者の左足に接触をした。

- ・バックホウ掘削による舗装版取り壊しについて、作業手順を明確にしていなかった。
- ・作業の際、オペレーターに油断があった。

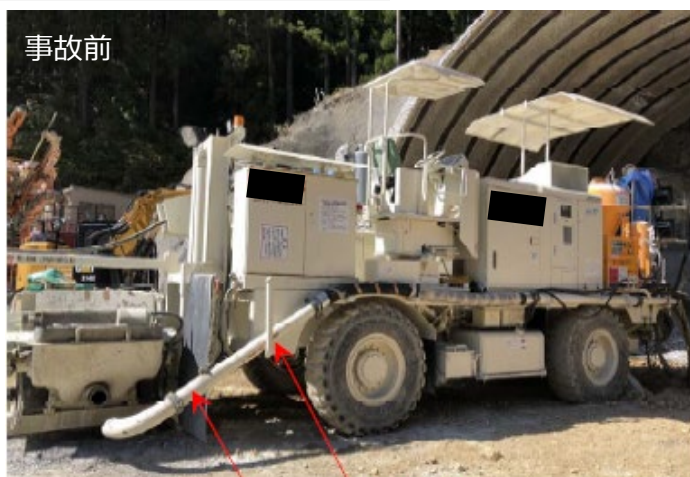
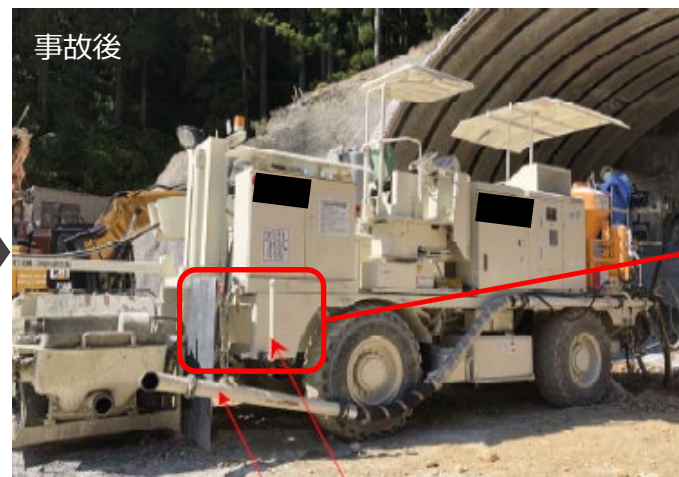
【事故の概要】 吹付コンクリート作業終了後、コンクリート圧送管内の残コンクリートをコンプレッサーにより排出中、鋼製の配管が空気圧により暴れて固定治具から外れ、被災者の右後頭部に当たり負傷した。

- ・コンクリート圧送管内の残コンクリートを排出するためエアーを送ったが排出されなかったため、さらに圧力を上げたところ、配管が上下に動き出した。
- ・動く配管を押さえようと、不用意に吹付機械に接近した。

固定治具  
コンクリート圧送管

- ・外傷性くも膜下出血

- ・エアーを送り配管がぶれる、また動くような場合は一旦バルブを閉め、エアーを止める。
- ・その後、エアー圧力を上げてても残コンクリートが排出されない場合は鉄の棒で突き出す等の洗浄を行う。
- ・配管洗浄の際は、安全距離として「3 m以上離れる」ことを徹底（注意喚起の看板を設置・バルブ操作者との合図確認）

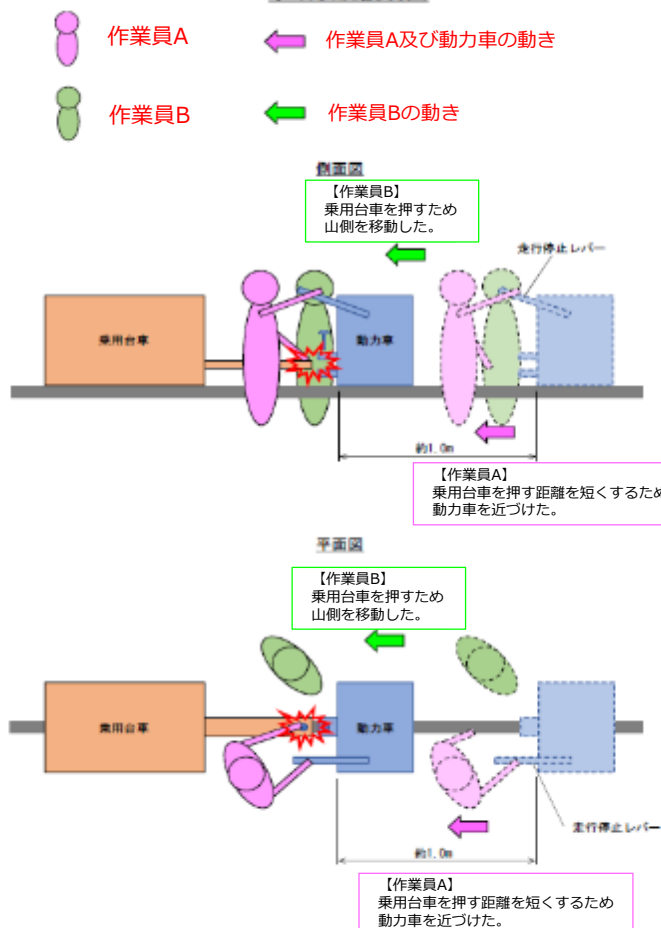
事故状況説明図

【事故の概要】モノレールに搭乗し調査箇所へ行くための準備として、動力車に設置されていた土木平台車から乗用台車に入れ替える作業を行っていた。被災者が乗用台車の接続部を左手に持ち、動力車を後退させた際、左親指の第一関節が挟まれた。

- ・ 接続作業時に入れ替えが楽になるよう動力車をバックで動かし乗用台車の接続部を掴んでいた。
- ・ 作業前の危険予知活動において、接続作業の内容が含まれていなかった。

左母指不全断絶、解放骨折  
（全治30日）

- ・ 入れ替え作業時は動力車を動かさずに手押しで行う。
- ・ 台車等の接続部にテープでマーキングし、持つ・持たない部分を明確にする。

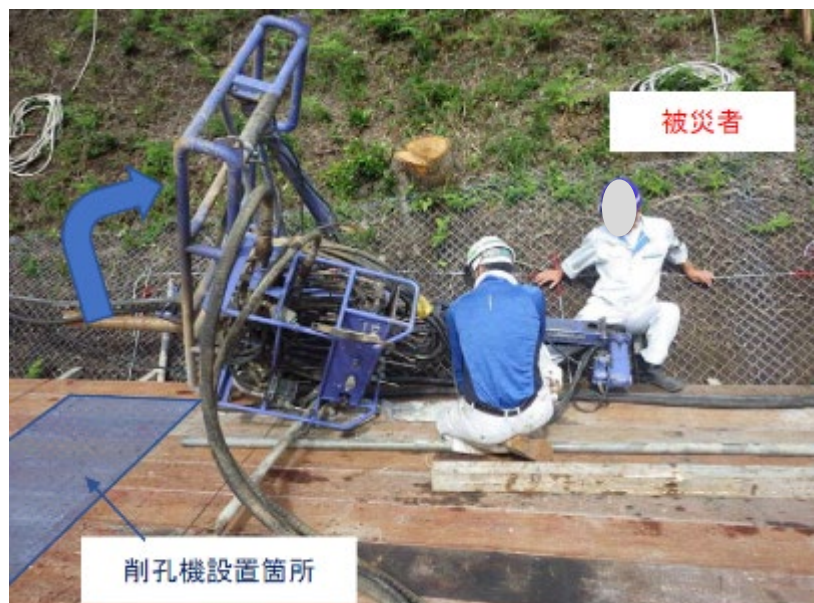
- ・ガイドセルを立てた状態で移動した。（施工計画書にはガイドセルを置いて移動すると記載あり）
- ・作業手順書には、移動時の注意事項の記載が無かった。

削孔機を計画の位置に合わせる移動作業を二人で行っていた。作業員が、テコの原理を利用し、単管バールで削孔機後側(谷側)の移動作業を行った。その後、被災者が操作レバーでガイドセルを立て削孔の位置を確認したが、まだ移動作業が必要だと判断した。被災者がガイドセルを立てた状態で、テコの原理を利用し、単管バールで削孔機前側(法面側)を移動した時、ガイドセルを立てた状態では重心が高い位置にあり、バランスを崩し転倒した。その際、作業員は、後ろへ退避できたが、被災者は、削孔機位置に気をとられ、気づくのが遅く退避できず、法面と削孔機の間挟まれた。

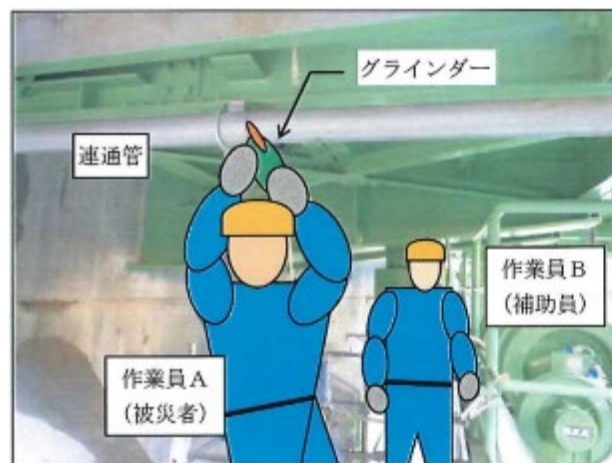
作業状況写真（再現）

- ・安易にグラインダーの正面に立ち、連通管（ステンレス管）の切断を行った。

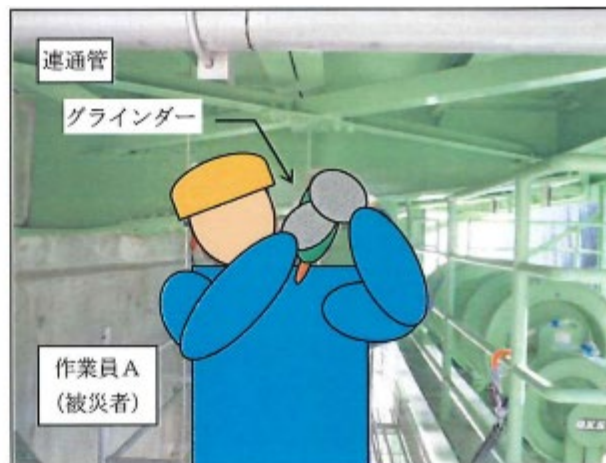
被災状況写真（再現）

**被害状況；**  
肋骨骨折、  
頭部内出血

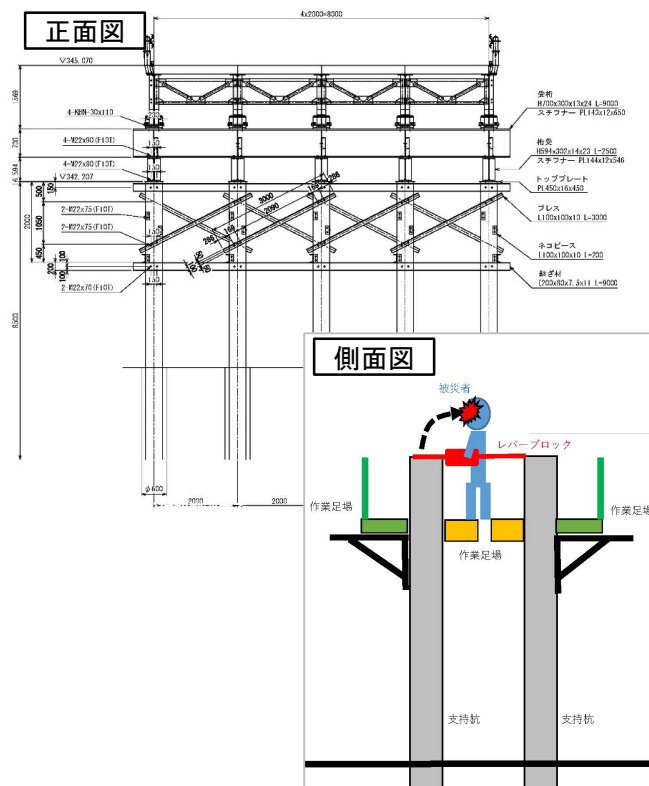
- 【事故原因】
- ・レバースロックの取付箇所が不適切。（外れ止めが機能していない）
  - ・経験上、フックが外れたことがなかったことによる過信
  - ・作業手順書に記載無し

前額部裂創  
(全治約1週間)

- ・レバーブロックを使用する場合は、必ずフックの外れ止めを機能させる。（この場合はH鋼杭頭部に孔を開けてシャックルを取付け、レバーブロックのフックをかける）
- ・レバーブロックは両手で引かず、片手で引き、過度な力をかけないようにする。

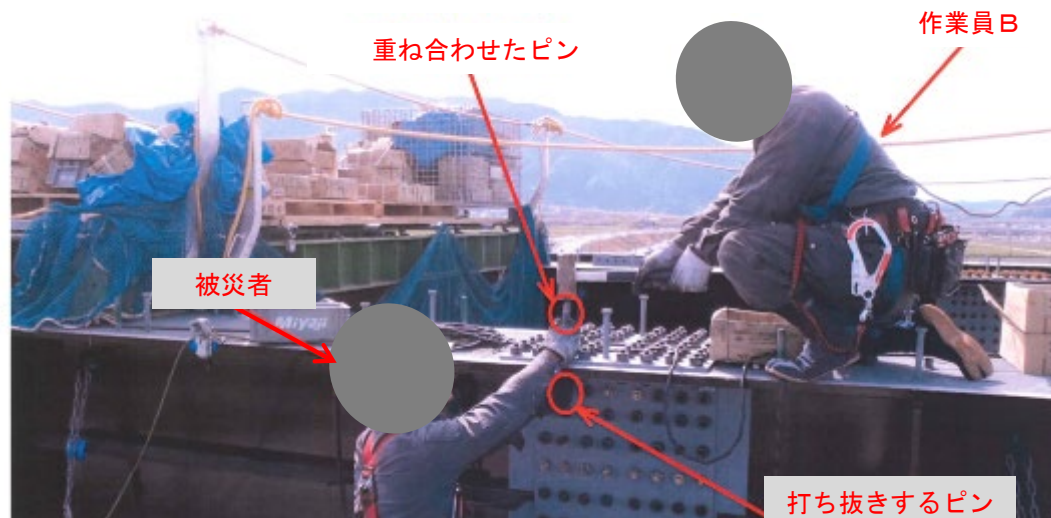
- ・ 桁架設時に使用したドリフトピンと高力ボルトとの交換作業を行っていた際に、ドリフトピンが抜けきれなかった為に、ドリフトピンに別のドリフトピンをあてがってハンマーを叩いたところ、誤って被災者の手を叩いた。

- ・ ドリフトピンを打ち抜く際、抜けきれない場合については、準備してある作業専用工具を使用していたが、これを使用せずに下請けが作業した。
- ・ ドリフトピンが抜けきれない場合については、作業専用工具を使用して作業するのが常識と思い込んでおり、安全指導、細部の確認を怠っていた。

右母指末節骨亀裂骨折

- ・ 未熟練者への教育  
具体事例：特に年少者（18歳未満の方）、未熟練技能者（経験3年未満の者）は、熟練技能者が指導担当者となってペアで行動する。

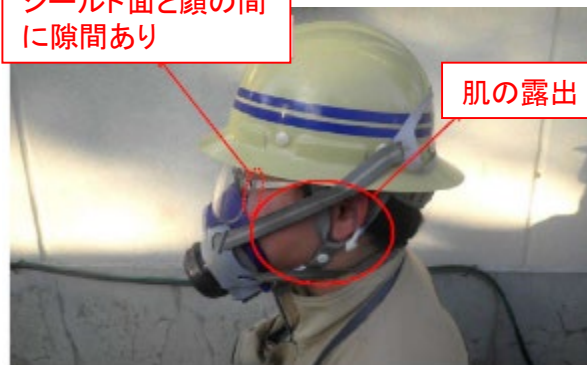
トンネル工事において、防水シートを吹付コンクリート面に固定する作業中、高圧式エアードリルで釘を打ち込んだ際、コンクリート片が飛散し、左目眼球に直撃した。

左目眼球破裂、網膜剥離、脈絡膜剥離、脈絡膜出血、硝子体出血

シールド面付きヘルメット

シールド面と顔の間に隙間あり

・作業に適した保護具を着用する。特に目や顔を防護するために、目の周りに隙間のないゴーグルタイプ及び顔全体を覆うフェイスシールドを併用する。

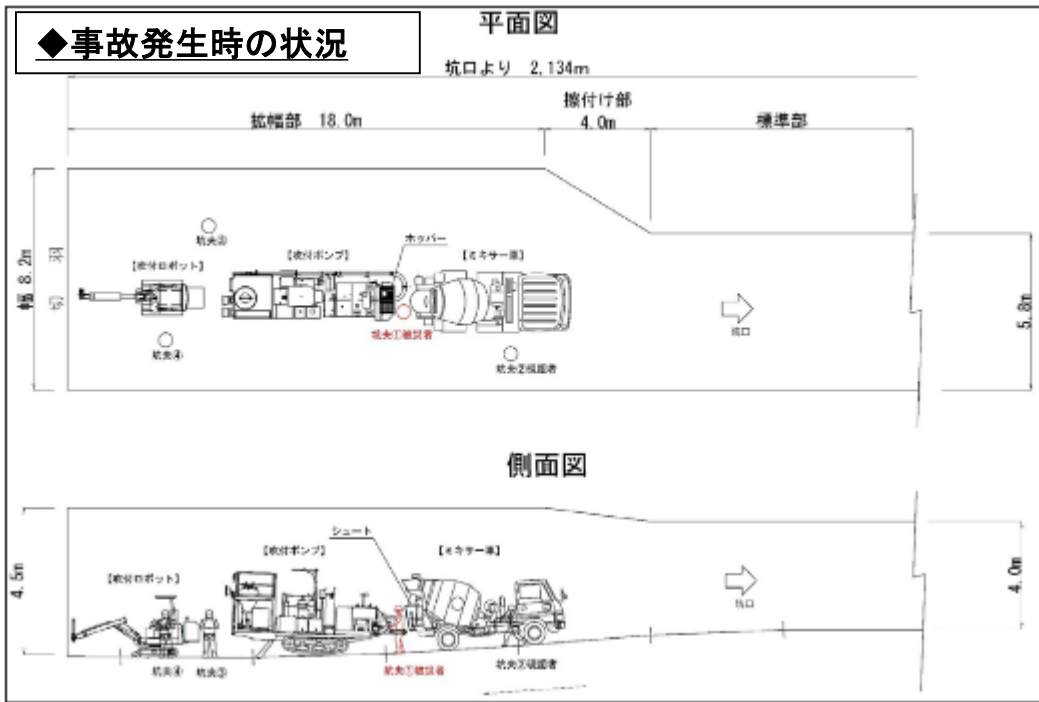
- ・吹付コンクリート作業時のミキサ一車シュートの格納等をだれが行うのか明確になっていなかった。
- ・吹付コンクリート作業時のミキサ一車の逸走防止の作業手順が明確にされていないかった。
- ・ミキサ一車運転手は新規入場４日目であったため作業環境に不慣れであった。
- ・作業手順、逸走防止、坑内の購買について周知・教育が不十分であった。
- ・トンネル坑内の作業箇所勾配の確認が確認しづらい。
- ・作業手順の確認や輪止め使用についての徹底がされていないかった。

- ・吹付コンクリート作業の作業手順について、ミキサー車のシュート格納、逸走行防止に関する手順を記載。
- ・新規入場者に対する作業手順教育は複数回実施。
- ・朝礼時の逸走防止ルールの唱和を行う
- ・逸走防止ルールを遵守させるため、訓練を実施。
- ・トンネル坑内の作業箇所の勾配の注意喚起看板を設置する。
- ・ミキサー車の待機場所は元請け職員が指定した所定の場所とし、看板で明示
- ・作業手順、逸走防止ルールの遵守状況を声掛けと指差呼称で確認し記録。

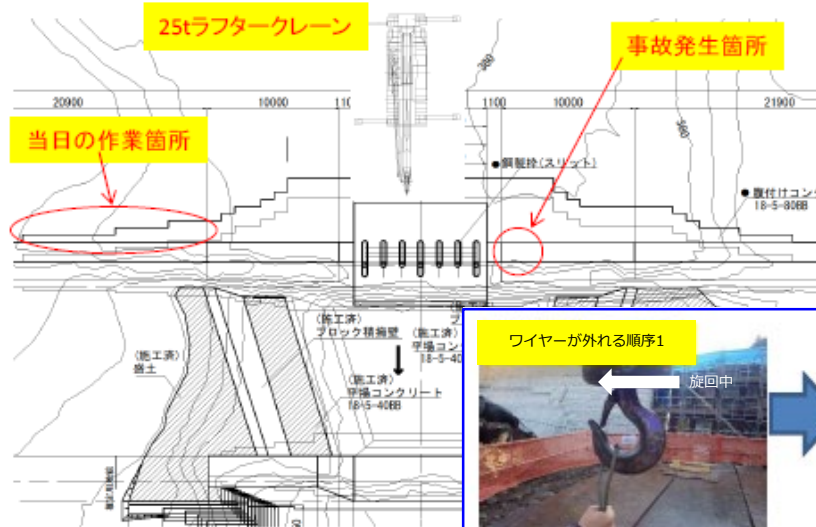
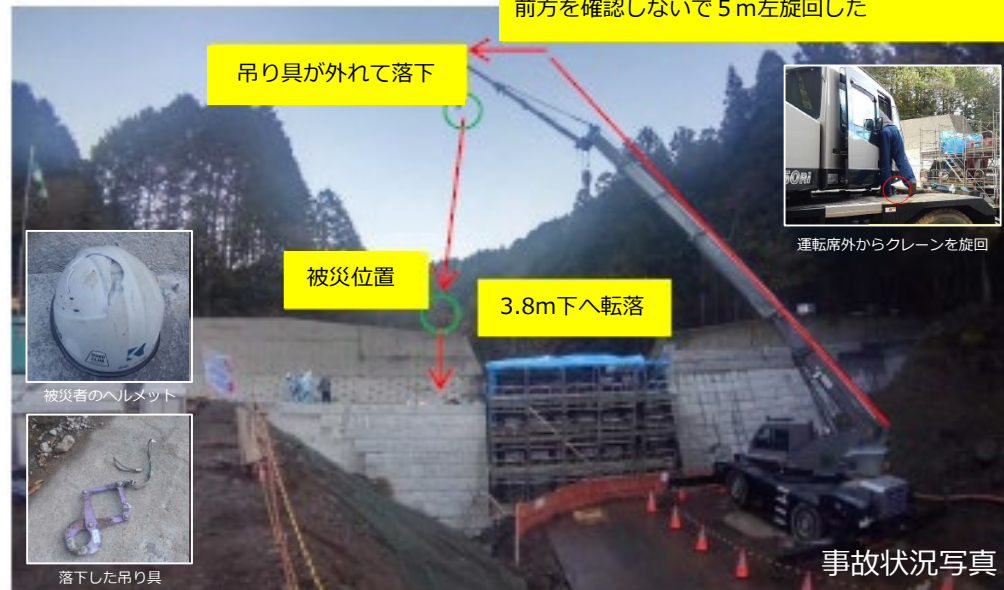
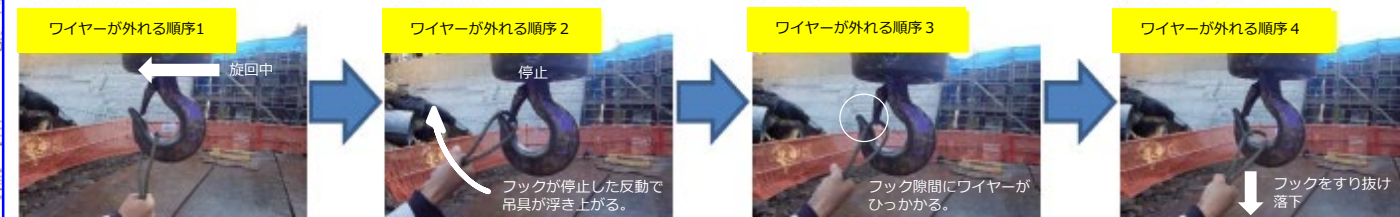
- 【事故原因】
- ・ 運転席の外からブームを左旋回させた。
  - ・ 大きく振れた吊具が外れた。  
（「知恵の輪」現象）
  - ・ 作業が休憩に入ったため、クレーンが作動することを想定出来なかった。

- ・ クレーンオペレーターは旋回動作の開始と終了時にクラクションを2回鳴らして合図で知らせる。
- ・ 吊り具ワイヤーは、大きく振れると、いわゆる「知恵の輪現象」により、フックから外れるおそれがあることから、ワイヤー外れ対策としてクレーンのフック部分にゴムバンドを巻いて隙間を無くし、更に吊り具を掛けるフックにはロッキングフックを使用する。
- ・ オペレーターには運転席外からの操作は絶対させず、必ず運転席に乗り込み、前方を確認してから操作を始めることを徹底する。

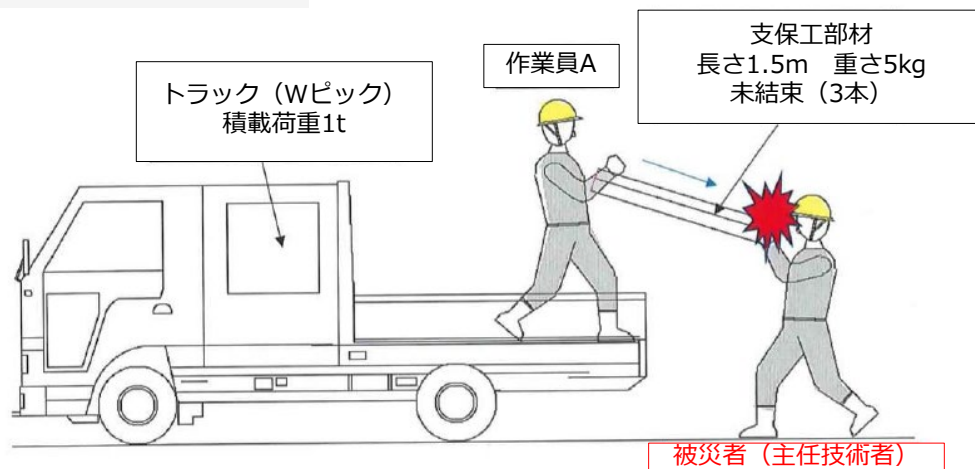
事故発生箇所

【事故原因】 ・ 前日までの打ち合わせ内容と異なる作業を主任技術者が元請け職員の確認を得ず実施していた。  
・ 作業員の安全意識欠如。部材を結束せず傾けて渡す等、不安全な積み込み作業を行った。

- ・ 束で渡す際は番線で堅固に結束し、水平になるよう手渡しする。
- ・ 積み込む際はあおりを下げる。
- ・ 無理をして多い本数の部材を持たない。

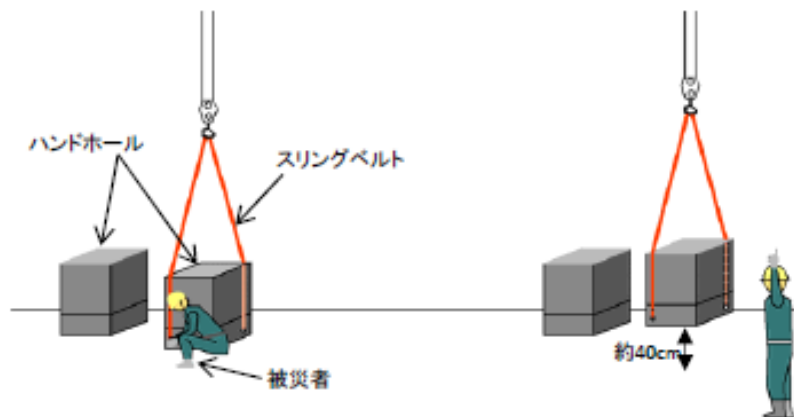
ハンドホール(上下分離式)を資材置場にて整理するため、クレーンで移動(横移動3m)しようとしたところ、2段積みされたハンドホールがバランスを崩し回転転落し、被災者に接触した。

①被災者は、資材置場内の移動(横移動3m)ということから、作業手順書を厳守せず、ハンドホールを2段積みの状態で吊り作業を実施した。

①ハンドホールに玉掛を行う  
(2点吊)      ②離れた位置にて吊り上げ合図  
地切り確認(約40cm)

③約3秒待機し安定を確認  
旋回時の揺動を抑えようと近づく  
旋回直前にハンドホールが回転

・作業手順書に留意事項を追加・・・2段積みでの吊り作業の禁止等

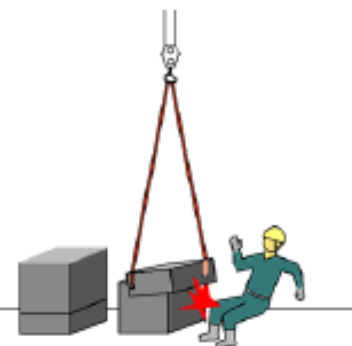
④ハンドホール下段が  
被災者に接触

・右大腿挫創(全治1週間~10日)

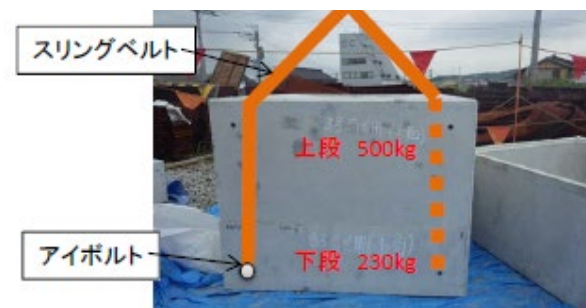
事故当時の吊荷の状態

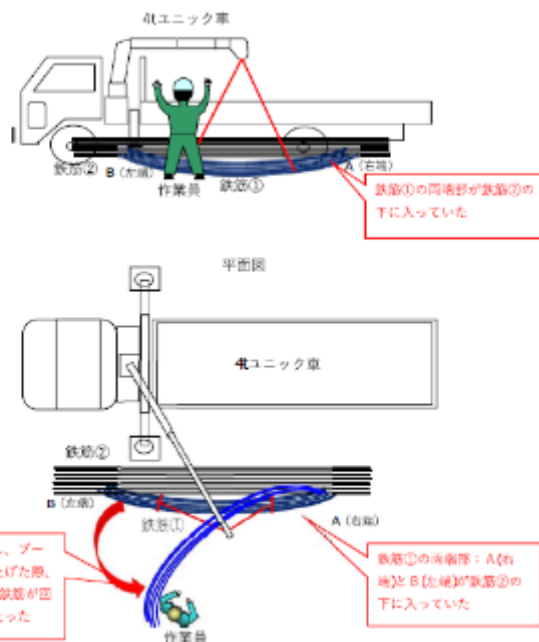
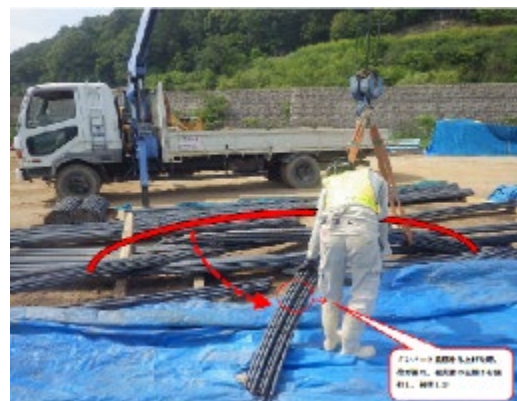
左脛骨高原骨折

- ・鉄筋を仮置きする際には作業範囲の広い4.9t吊りクローラクレーンを使用して鉄筋が重ならないように仮置きする。
- ・「3. 3. 3 運動」の再教育と看板設置等で見える化を行う。
- ・一人作業をさせない。
- ・積み上げてある鉄筋を移動させてから荷取りを開始する。

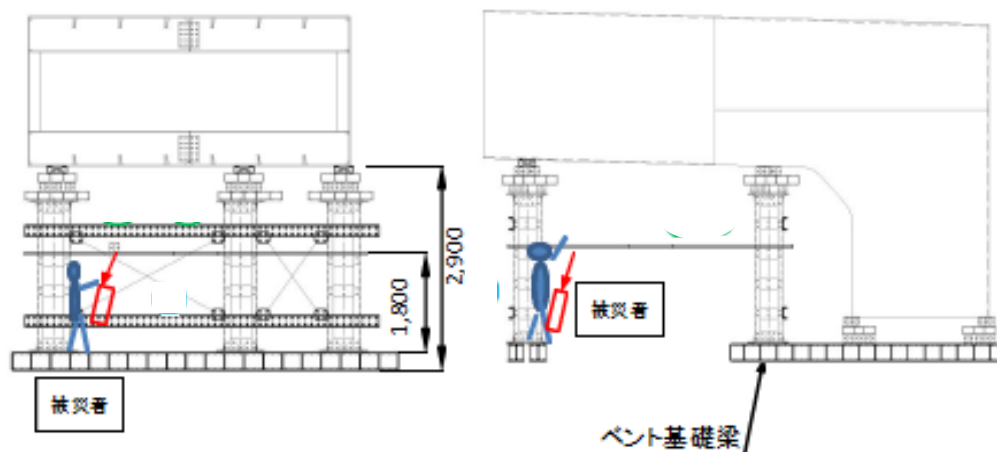
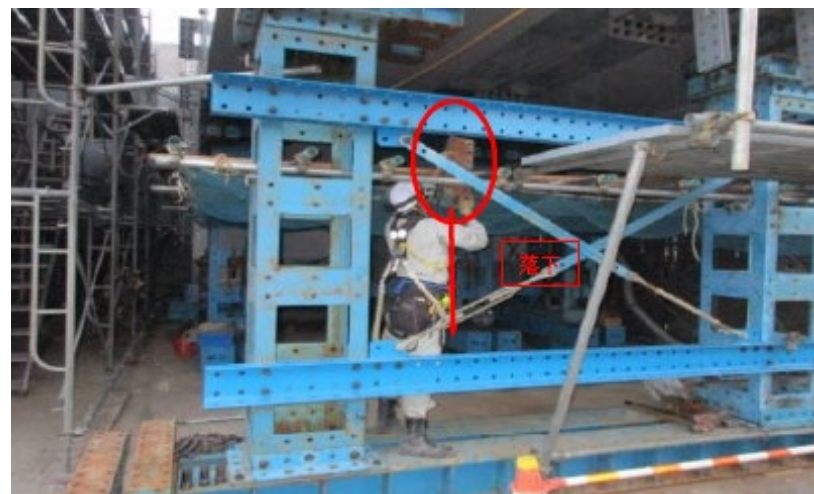
被害状況 ; 右大腿部骨筋挫創 (7針縫合)  
1週間の安静加療

- ・作業手順書の周知徹底を行う。
- ・作業変更が生じた場合は、元請への連絡を行い、再度作業内容の周知、KYの実施を行う。

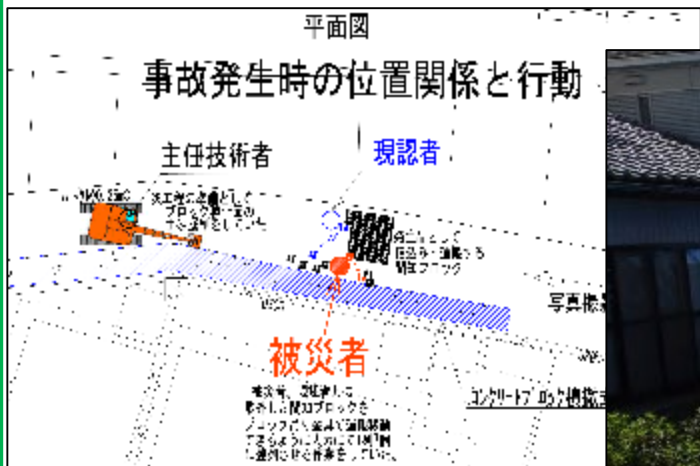
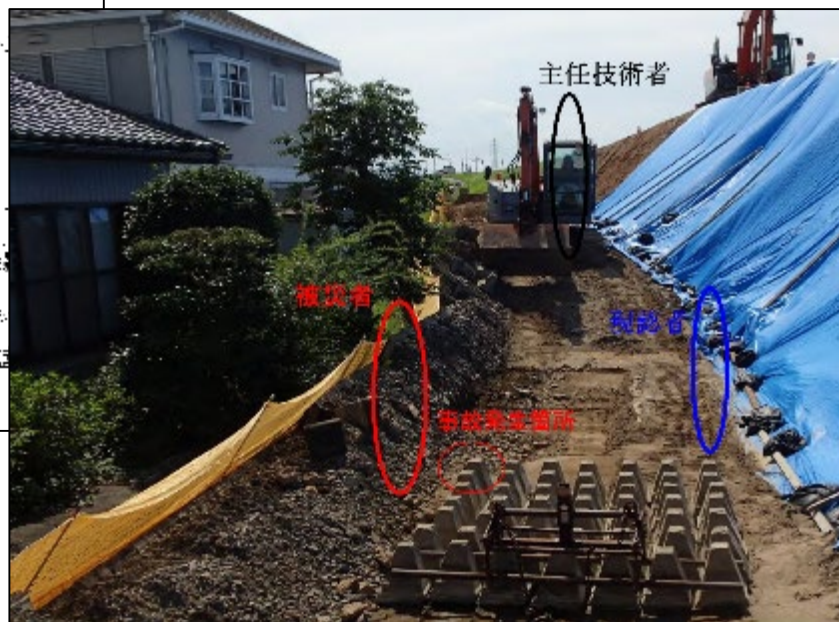
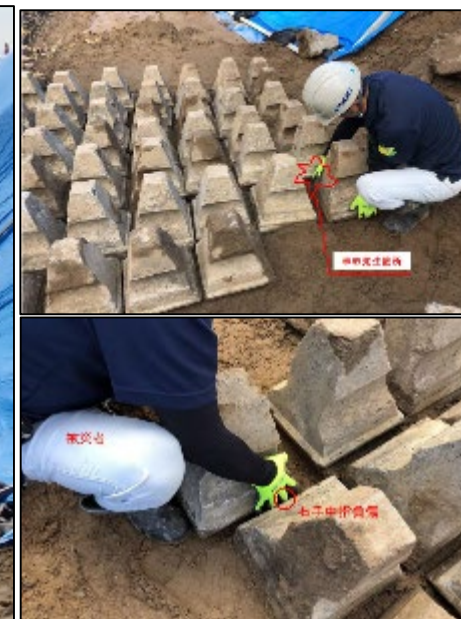
状況再現写真

- ・被災者は土木作業に従事している期間が短く、当該作業手順について記述が不十分であった。
- ・ブロックを整列配置する際に、ブロック間の離隔が不足していた。
- ・ブロックを密着させ並べる際に、道具を使用していなかった。

- ・経験不足の作業員でも、作業手順がわかるように作業手順書に追記し、再度作業員に作業内容を徹底する。
- ・ブロックを整列配置する際は、列と列の間を10cm程度確保する。そのために目安となる板を配列する。
- ・ブロックを密着して並べる際は、バールなどの道具を使用して行う。

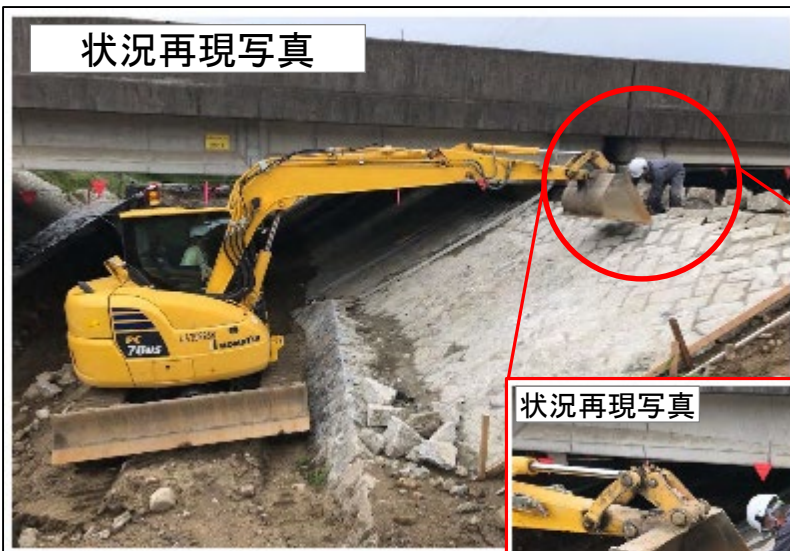
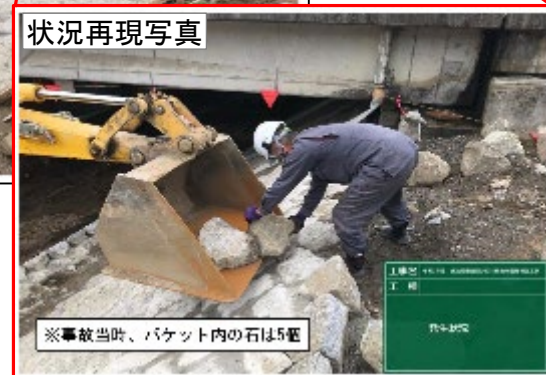
- ・作業の危険予知、現場状況の把握能力が不足していた。
- ・石材を運ぶとき、バックホウのバケット内に石を多く入れすぎた。

※事故当時、バケット内の石は5個

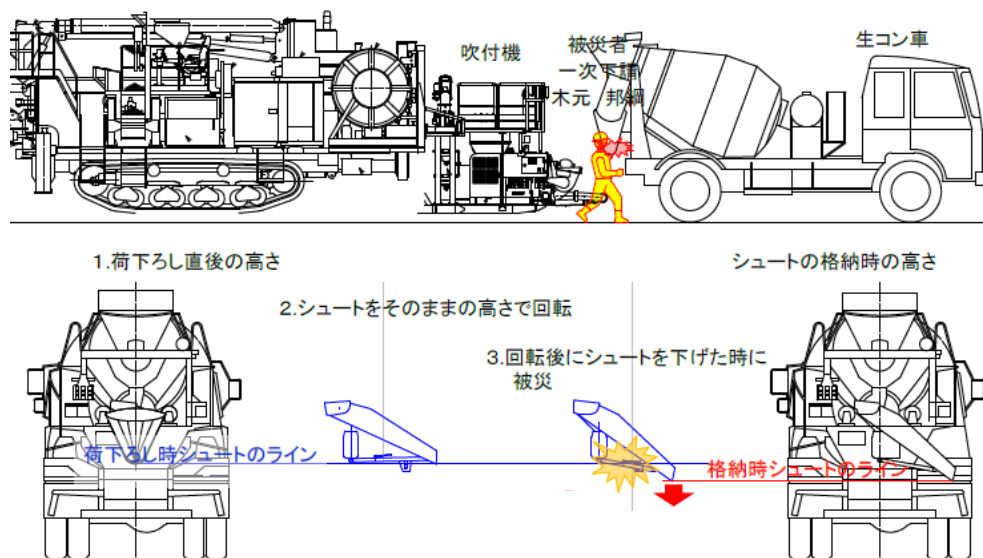
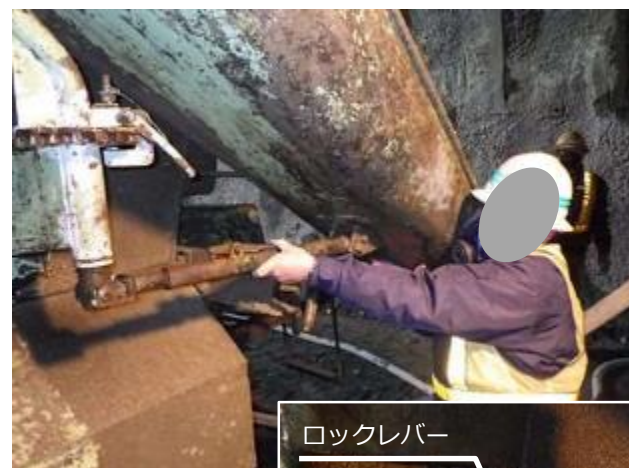
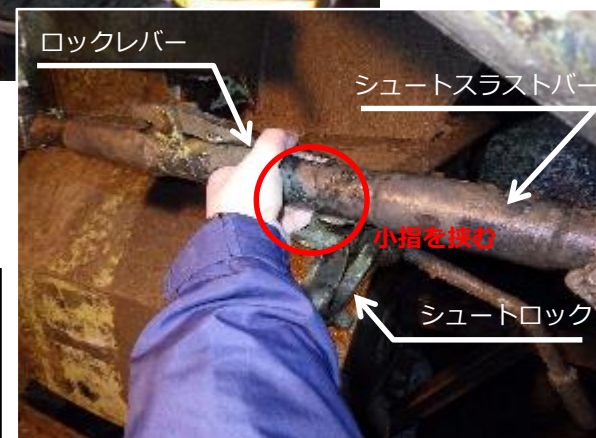
- ・切羽監視員が作業をスムーズに進めようと職務外の作業を行った。（シュートの格納は誘導員または運転手とされていた）
- ・切羽監視員が前進しようとした運転手を止め、作業スペースが狭隙のまま作業を行ったため、正しいシュート格納操作手順を行えなかった。

- ・左小指圧挫創
- ・左小指末節骨骨折

- ・決められた職務に専念する。（シュート格納→生コン車運転手 切羽監視員→切羽監視）
- ・シュート格納作業は、操作スペースを確保できる位置まで生コン車を前進（20m程度）させ、順序通りに行う。

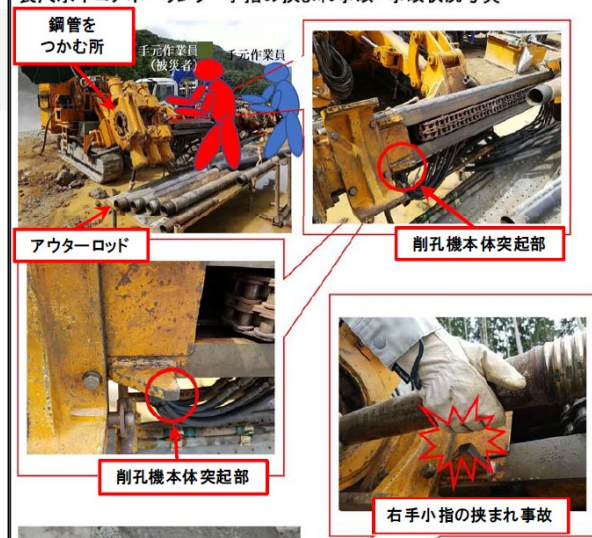
長尺水平コアボーリング 手指の挟まれ事故 事故状況写真

- ・新たに合図者を配置し、作業にかかわる 指示・命令系統の一本化を図る。
- ・声かけ、声返し方法を作業手順書に明記し、教育を徹底。
- ・施工箇所に注意喚起の看板を設置するなど、安全の見える化を行い、安全意識の向上を図る。
