# 令和3年度労働基準法に関 する講習会 (道建協 中部支部)

〔 工事事故の発生事例から学ぶ  
安全管理について 〕

中部地方整備局  
企画部 技術管理課

# 工事事故事例集

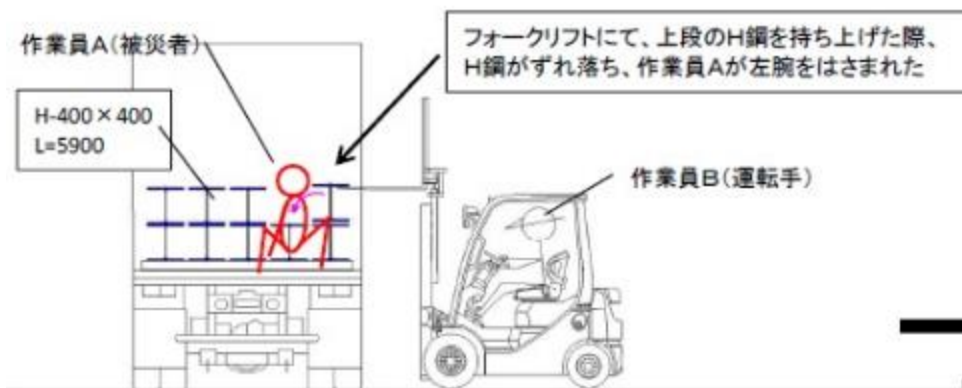
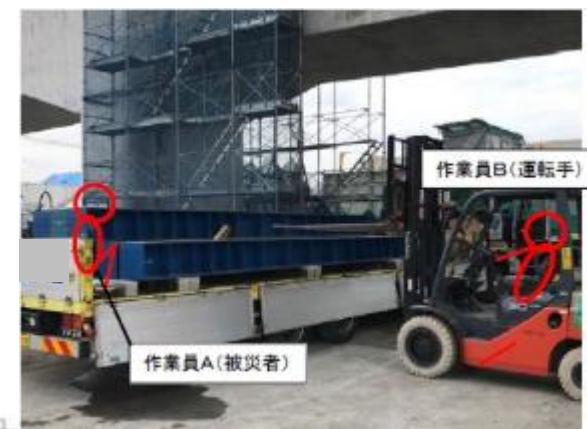
- ・ 当初の作業手順を作業責任者に相談もなく現場作業員の判断で作業方法を変更した。
- ・ 用途外作業。（フォークリフトの爪を利用して不安全行動をした）
- ・ フォークリフトでH鋼を2本下ろそうとしたところ、不陸があったが、それに気づかず作業を行った。
- ・ 被災者が積荷の危険区域に入ってしまった。

- ・ 重量が大きく、長尺な資材の荷下ろしはクレーンまたはユニック車等を標準とする。
- ・ 作業開始前は、作業責任者及び元請け職員が荷下ろし箇所、走行路面の点検を行い、不陸や支障物件を発見した場合は速やかに是正。
- ・ 複数の作業班を指揮する場合は、各作業班が作業責任者と簡単に連絡が取れる体制を構築する。

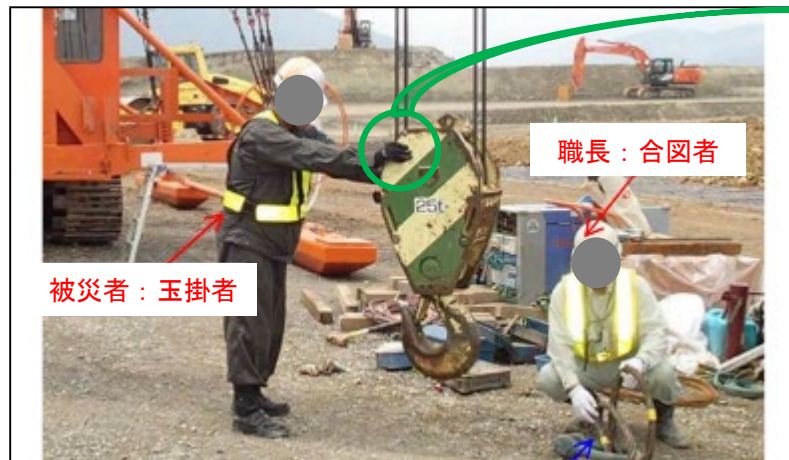
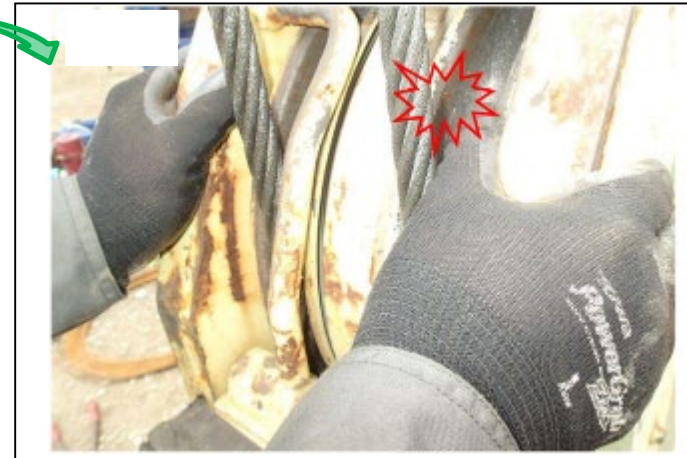
【被災箇所再現（拡大）】

玉外したエンドレスワイヤー

- ・ 作業半径の外でクレーンオペレーターから分かり易い位置に、コーンとバーにて明示した待避場所を定め、玉掛けが待避後、合図者に合図を送り、合図者がクレーンオペレーターに合図する。
- ・ 作業手順書の厳守と共に「玉掛3・3・3運動」を取り入れた作業打合せ書による安全作業の周知を行う。元請けとして新規入場者教育においても「玉掛3・3・3運動」、「一人KY活動」を取り入れた教育指導を追加する。
- ・ 建設作業従事者が半年未満の作業員は、熟練作業員との連携作業を徹底し目を離さない。
- ・ 合図者はクレーン動作が安全な状態になるまでクレーン及び玉掛け者から目を離さない。

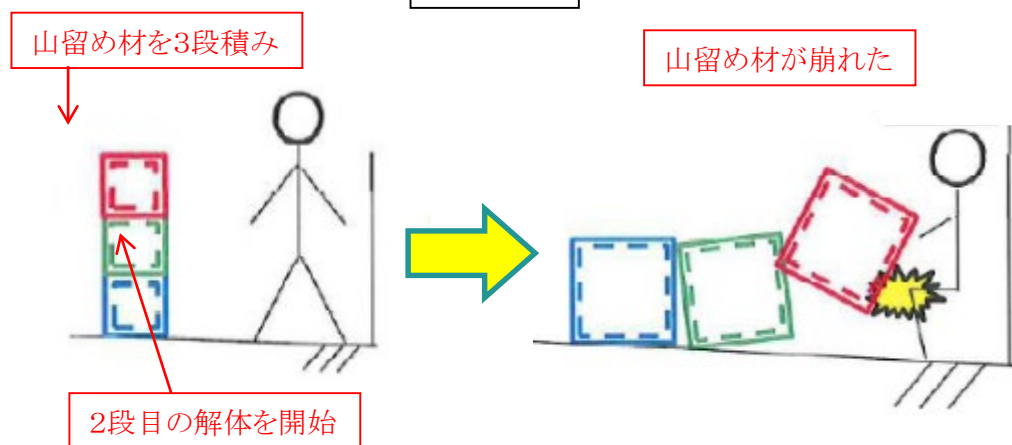
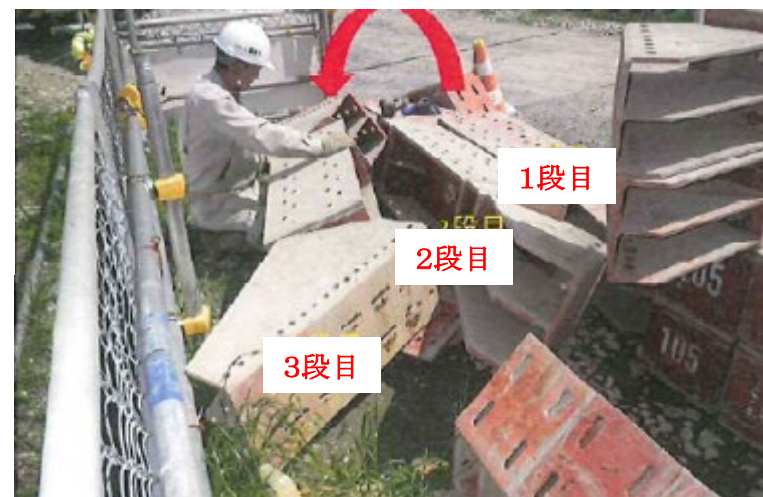
側面図

- ・ 職長の指示がないまま、作業員の独自の判断で作業を開始した。
- ・ 山留め材を積んだ状態（作業手順と違う手順）で作業を実施した。
- ・ 解体・仕分け作業時の安全命令・指示が不足していた。

被害状況；左大腿骨挫創  
(手術後2週間の加療)

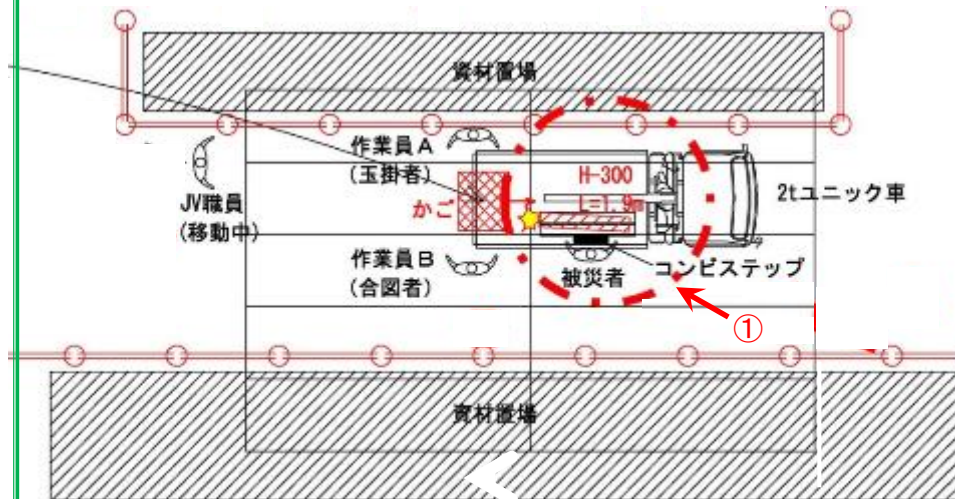
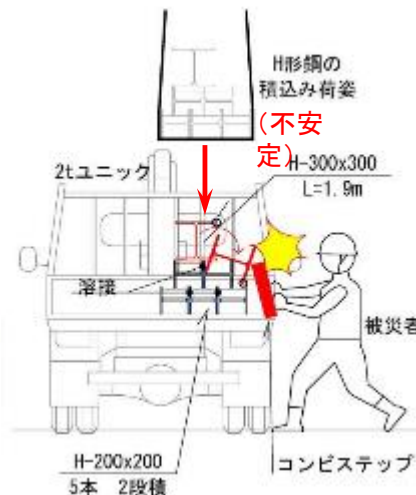
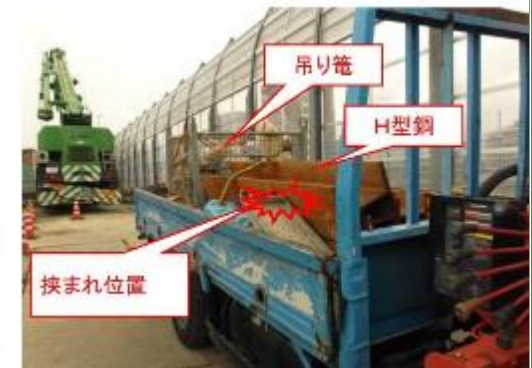
①地点からの撮影写真

- ・最上段のH300の荷姿が不安定との認識はあったが、H形鋼の積み込んだ直後に荷締めを行わなかった。
- ・被災者の独自判断で仮設材の積み込み作業を吊り荷の近くで行っていた。
- ・合図者は被災者が作業半径内に立ち入っていることに問題意識がなかった。

- ・右示指挫創（全治2週間）

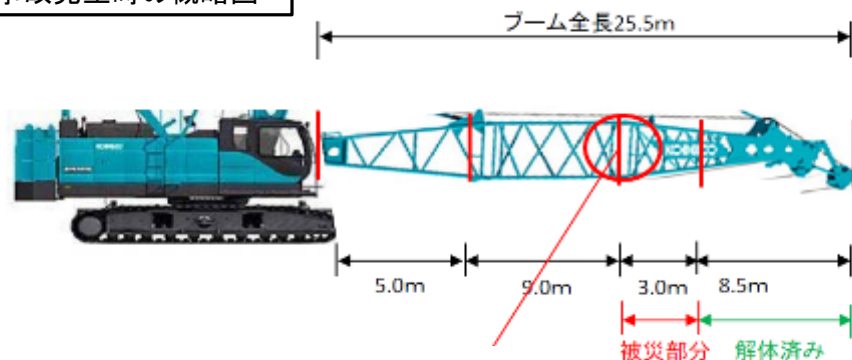
事故発生時の概略図

- ・作業手順書に定められた手順とは違う手順で作業を行った。
- ・第1パーツの切り離し移動が終わっていない状態で、一人で次工程の準備に入った。
- ・ブーム内に入って作業を行う場合は、クレーン側で行うように指示されていたが、切り離す側のブーム内に入っていた。

- ・各グループでのKY実施後、各々が各持ち場にて1人KYを実施し指差し呼称を行い、安全確認と安全意識の向上を図る。
- ・作業手順書の周知徹底を図る。

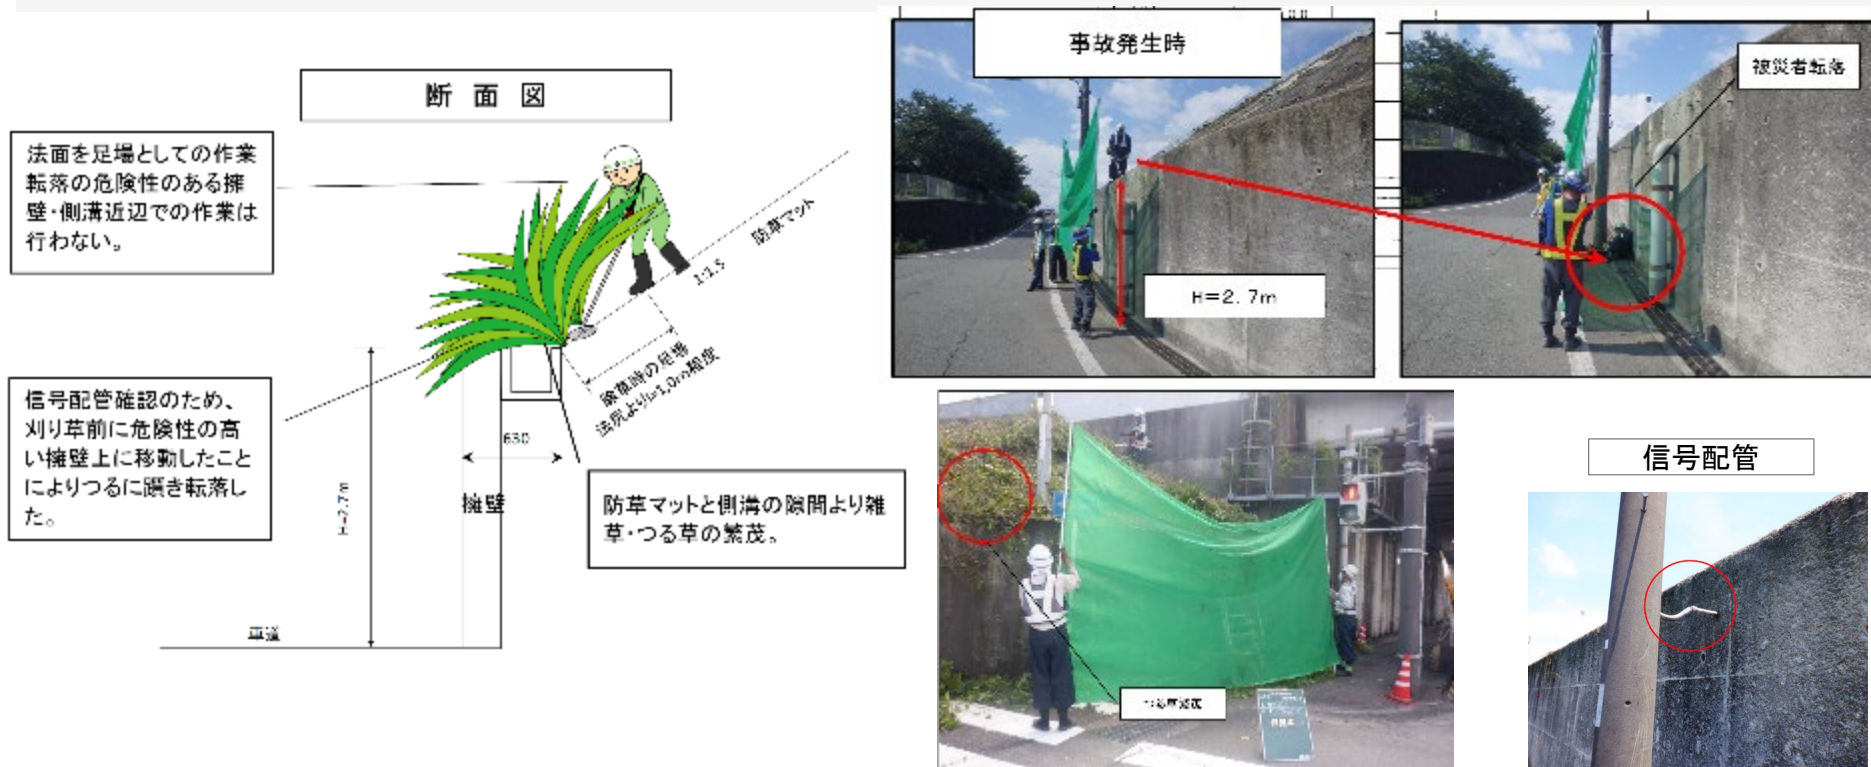
- ・草刈り前のつる草がある法面を草刈り機で両手がふさがった状態のまま移動した。
- ・転落の危険性が高い擁壁の上に立ち入ってしまった。

- ・つる草がある法面を移動する場合は、草刈り機を取り外し、両手が空いた状態で移動するよう、作業手順書を更新して再教育を行う。
- ・除草前の確認作業においては、より安全性の高い場所を通り確認する。

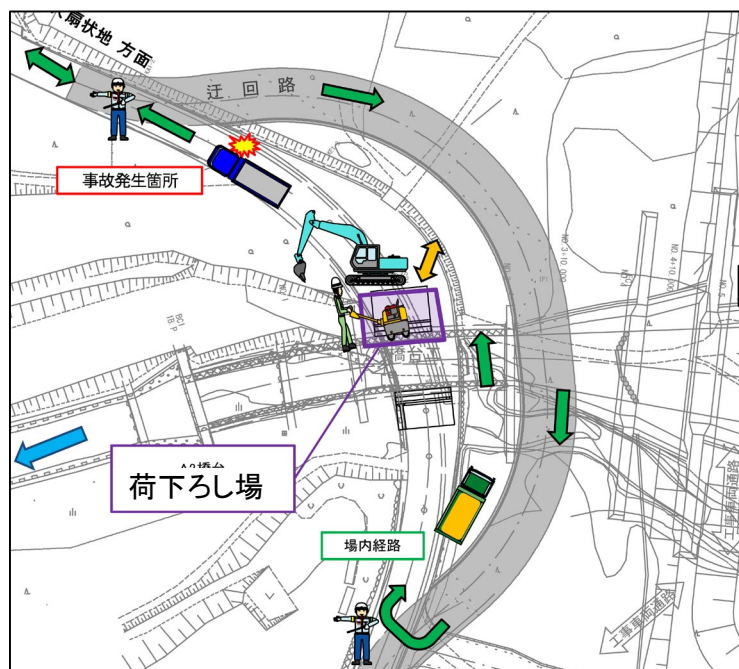
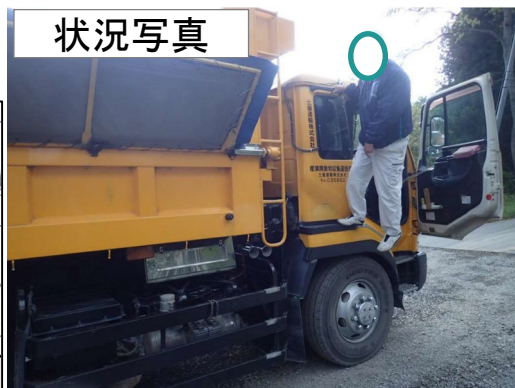
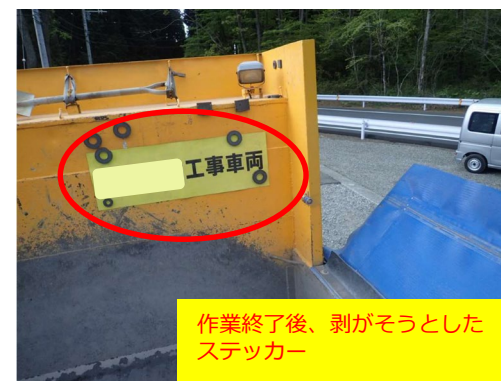
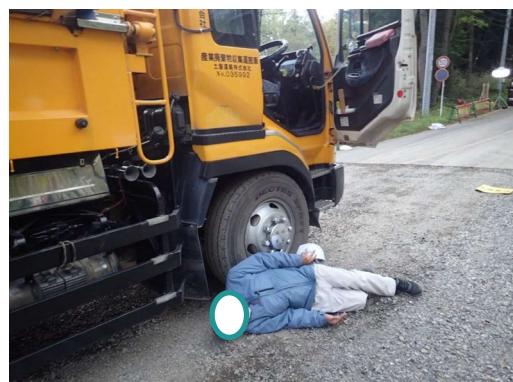
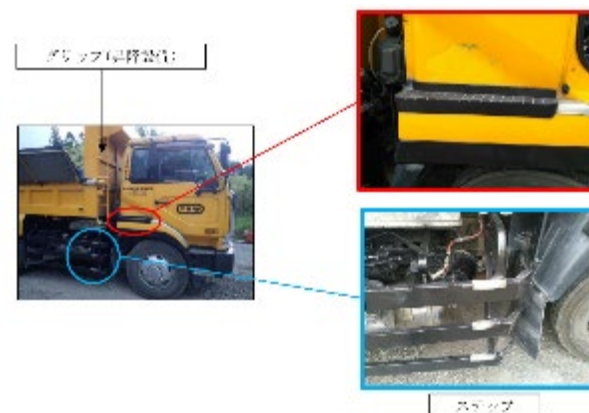
【事故原因】 ・荷台に上がる際、保護帽(ヘルメット)を着用せず、運転席のステップからグリップ(昇降設備)に移ろうとした。  
・グリップをつかみ損ねたことと、ステップで足が滑ってしまった。(3点支持ができていなかった)

転落

- ・荷下ろし完了で作業完了と思っている運転手が多いので、片付け作業においても現場内では保護帽を着用する。
- ・荷台に上がる際は、運転席から一度地面に降り、その後、昇降設備を使用し上る。(3点支持遵守)
- ・運転手は血流の循環低下が起こりやすいため、運転以外の動作を行う場合は、地上で軽くストレッチを行う。

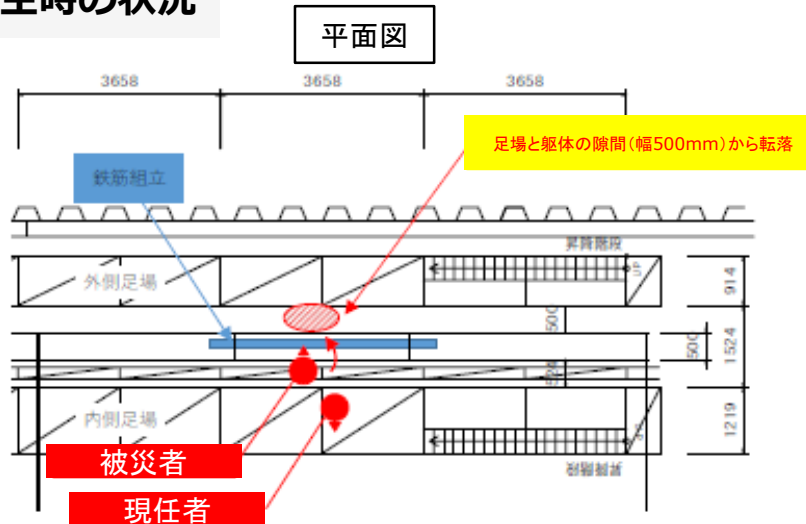
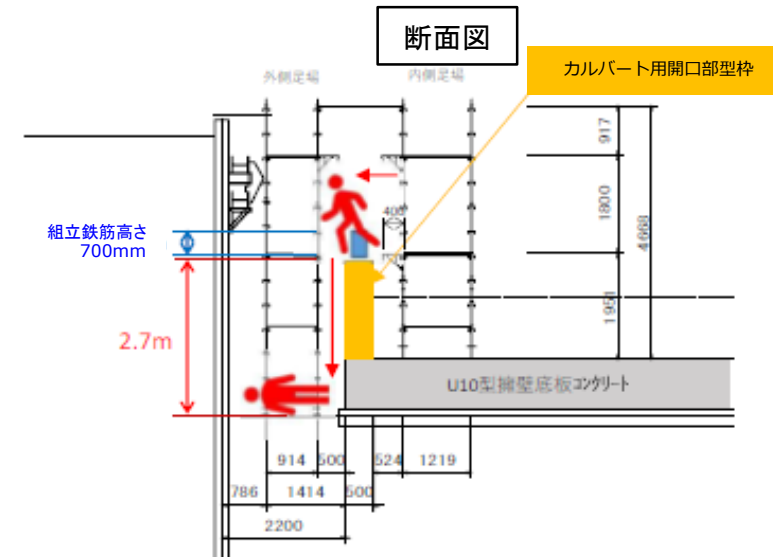
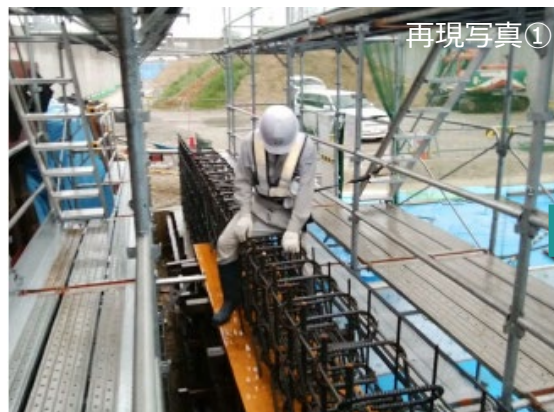
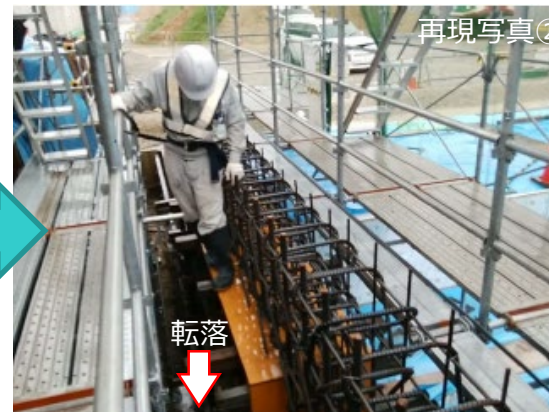
【事故原因】 ・近道だと思い、躯体構造物を跨いで反対側の足場へ移動した。

- ・ 反対側の足場へ移動する際は、定められた渡り部を通して移動。
- ・ 新規入場及び朝礼で周知するとともに、掲示物にて誘導する。

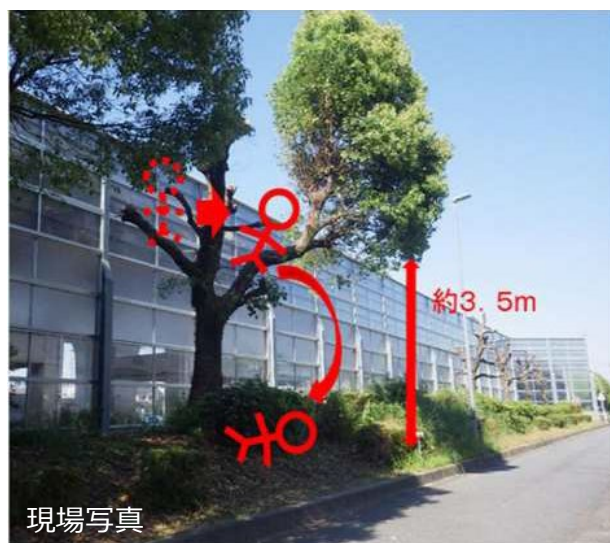
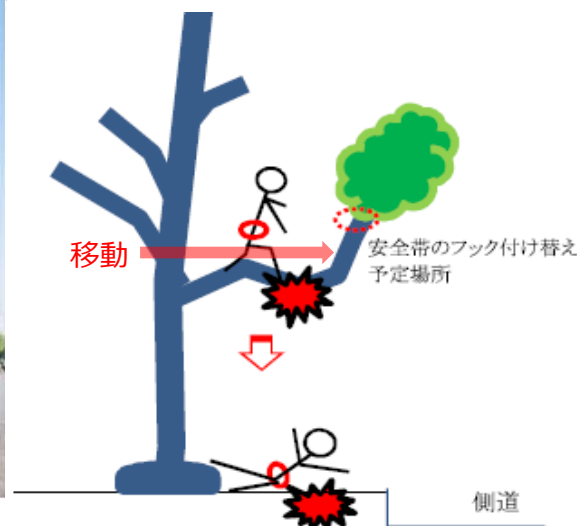
図① 事故状況図

- ・ 作業員が安全帯を外すことに問題意識が無く、安全帯を使用せずに樹上で移動したこと。（図①）
- ・ 施工計画書に安全帯の使用方法的詳細が無かったことによる理解不足。

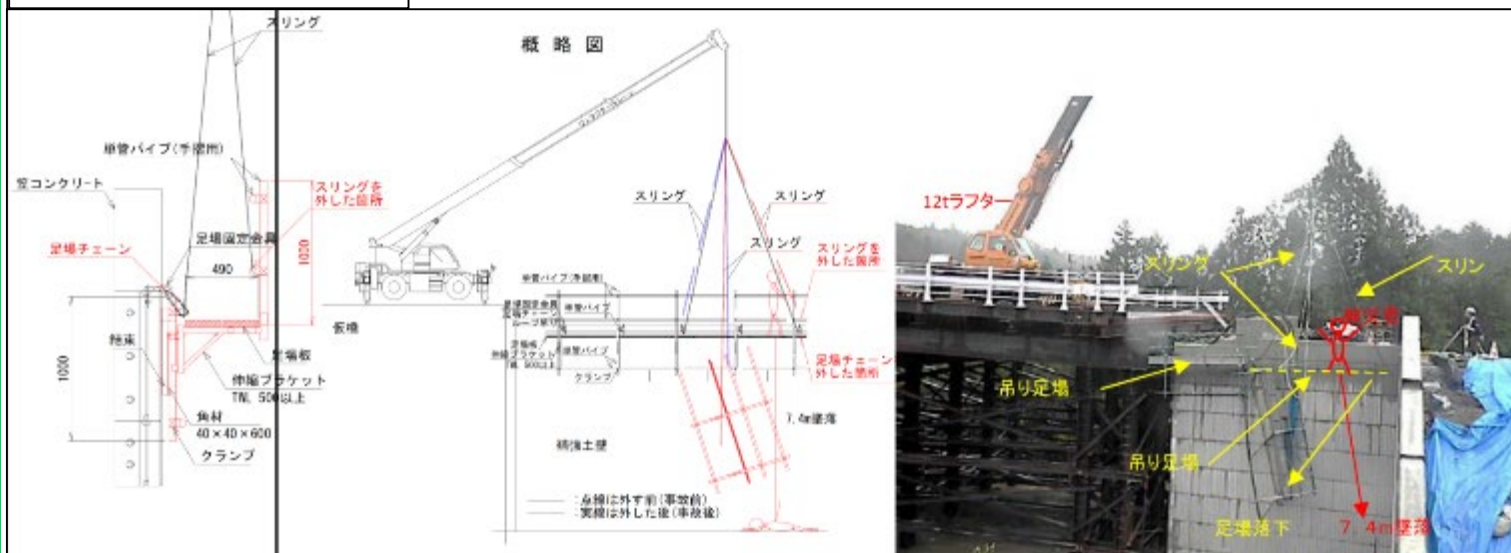
### ◆事故発生時の状況

- ・新規入場者教育時、作業手順書確認時、当日ＫＹ時に安全帯使用の周知を行っていたが、事故当時、安全帯は装着していたものの、使用されていなかった。

**被害狀況；**  
肋骨骨折、  
頭部內出血

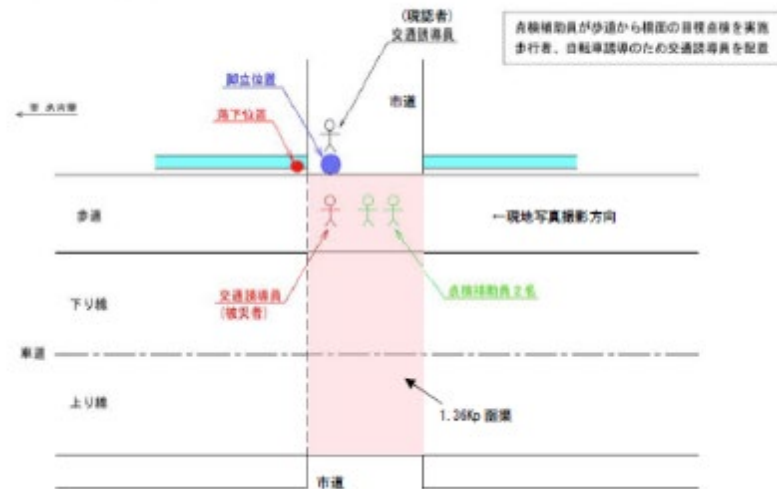
作業箇所の人員配置

脳しんとう、右足付け根骨折、鎖骨ひび、肺挫傷

- ・安全な移動ルートの設定し、周知徹底する。
- ・脚立の梯子替わりの使用を禁止（等幅な梯子を使用）
- ・現場毎に危険予知確認を徹底する。

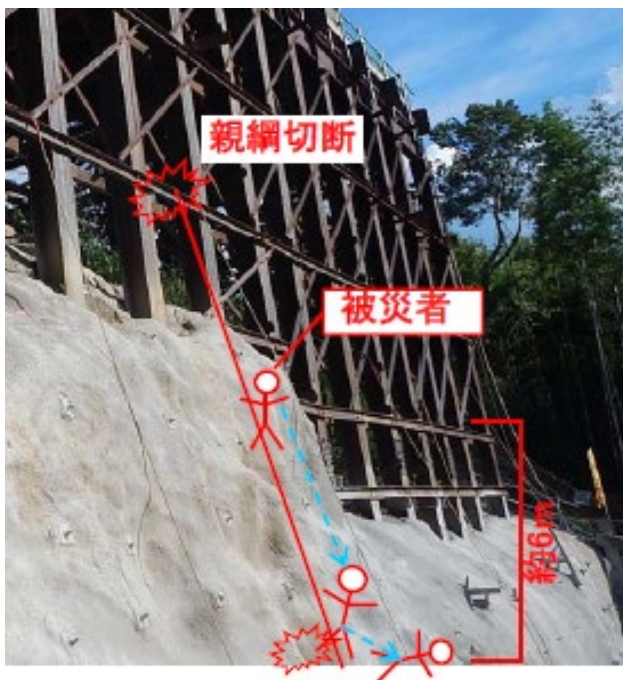
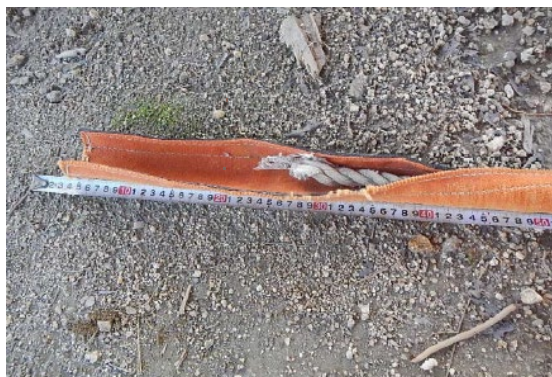
①親綱が鋼材と接する部分が左右に動いたことで保護カバーを固定するマジックテープの一部がはがれ鋼材と親綱が直接擦れて切断した。

②日々の点検により保護カバーが鋼材の角からずれていないか確認を行っていたが、保護カバーによって不可視となった部分の親綱の点検を怠っていた。

- ・右腰椎挫傷
- ・右足関節外側靱帯損傷
- ・左踵骨挫傷

- ・親綱と鋼材が接する部分については、保護カバー等を設置し、すれを防ぐ必要があるが、定期的に保護カバーをとり、綱の点検も実施する。
- ・親綱が破断した場合に備え、2本のロープを用いて転落防止対策を講じる。

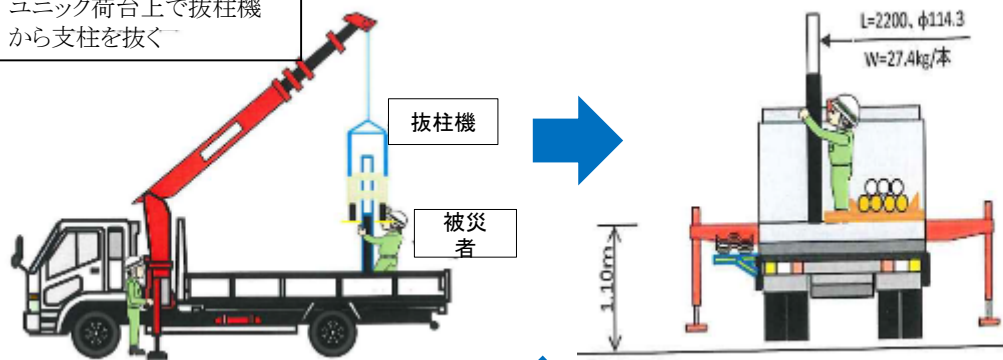
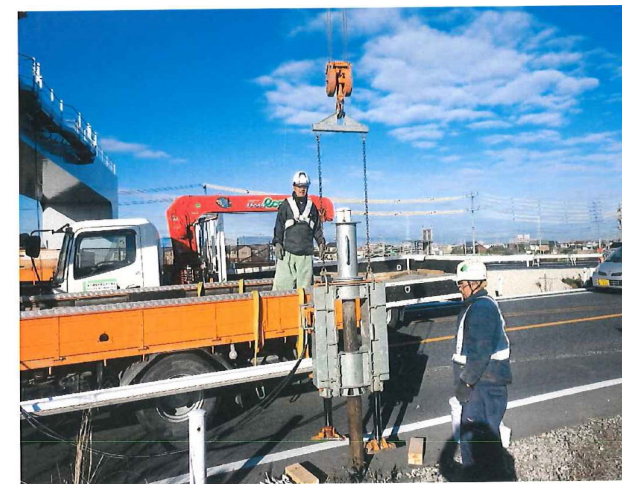
ガードレールの撤去作業中、抜柱機から支柱を抜いた時、支柱が斜めになり、倒れそうになったため、被災者が支柱を抱き抱えたまま荷台から転倒した

ユニック荷台上で抜柱機から支柱を抜く

**被害状況** ; 右足関節内果骨折  
(1ヶ月の安静加療)

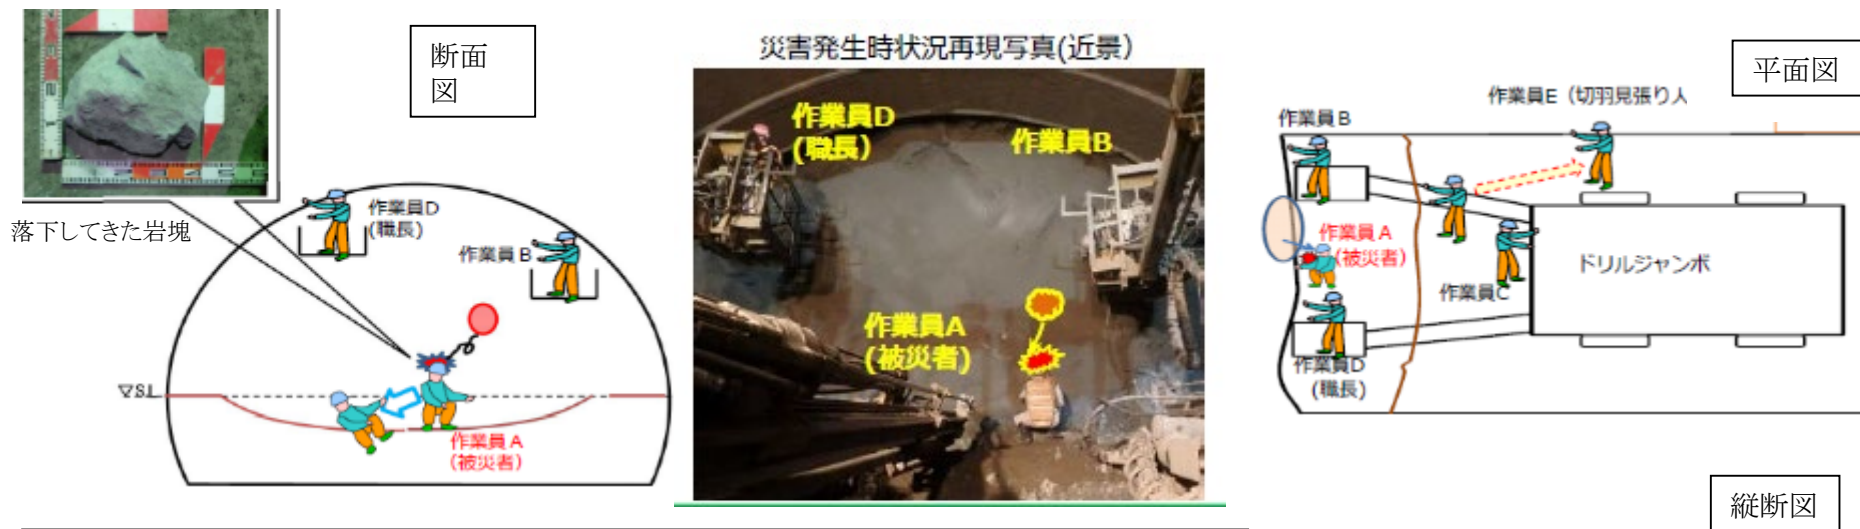
- ・切り羽見張り人は、当初ドリルジャンボの前中央付近で監視をしていたが、ジャンボとの接触を避けるため、切羽点検場所から一旦移動を行ったため、被災箇所・剥落箇所の監視が不十分であった。
- ・作業手順書に基づく作業者自身での作業箇所の安全確認・点検を怠った。

被害状況 ; 左肩打撲、左肘打撲、右母指擦過傷、左母趾擦過傷(休業0日)

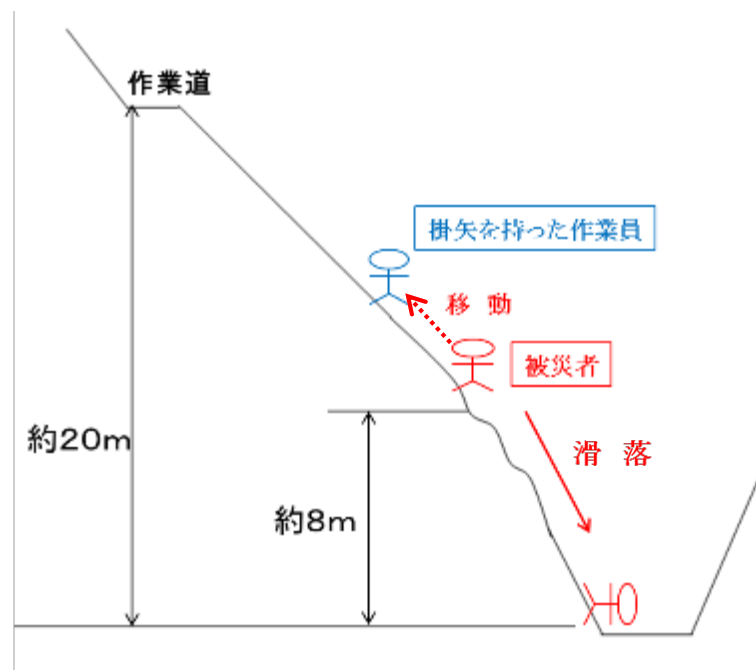
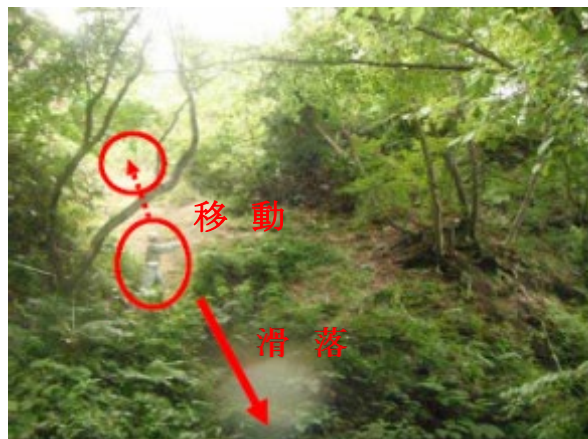
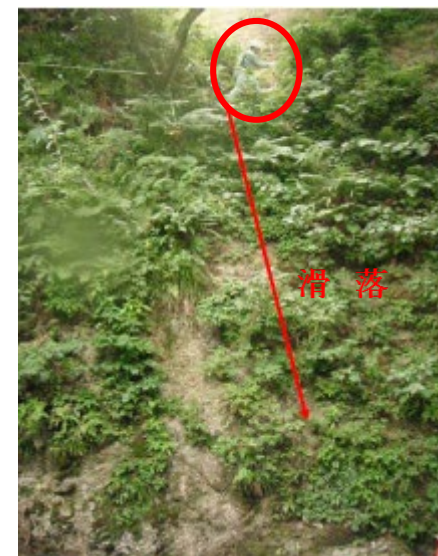
①事前に現地踏査を実施し危険箇所の周知は行っていたが、急斜面での転落に対しての保安施設(命綱、安全帯の着用等)の検討が不十分であった。

・右足関節骨折(全治3ヶ月)

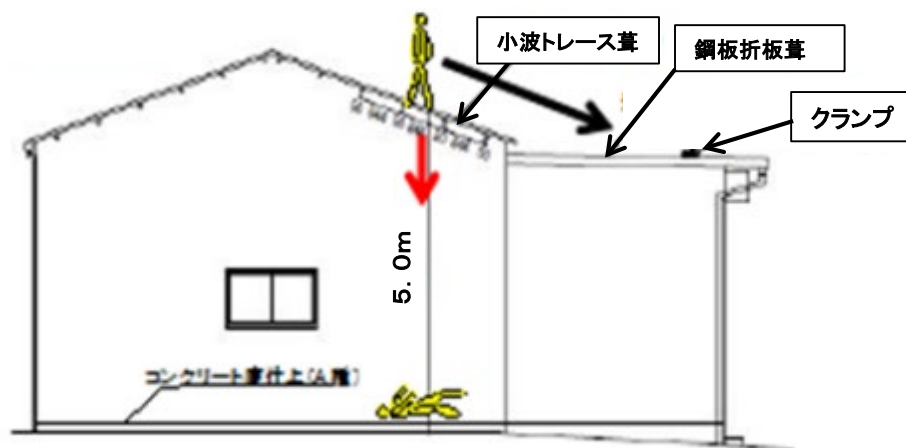
断面図

解体工事に使用する外部足場の組立作業時、3層ほど組上がり、屋根まで達したため、クランプを折半屋根の上に置いた。クランプを取りに向かう際、近道行動をとり不用意にスレート葺きの屋根に登り、スレートを踏み抜き墜落した。

被害状況 ; 左肩関節脱臼、急性腰痛症

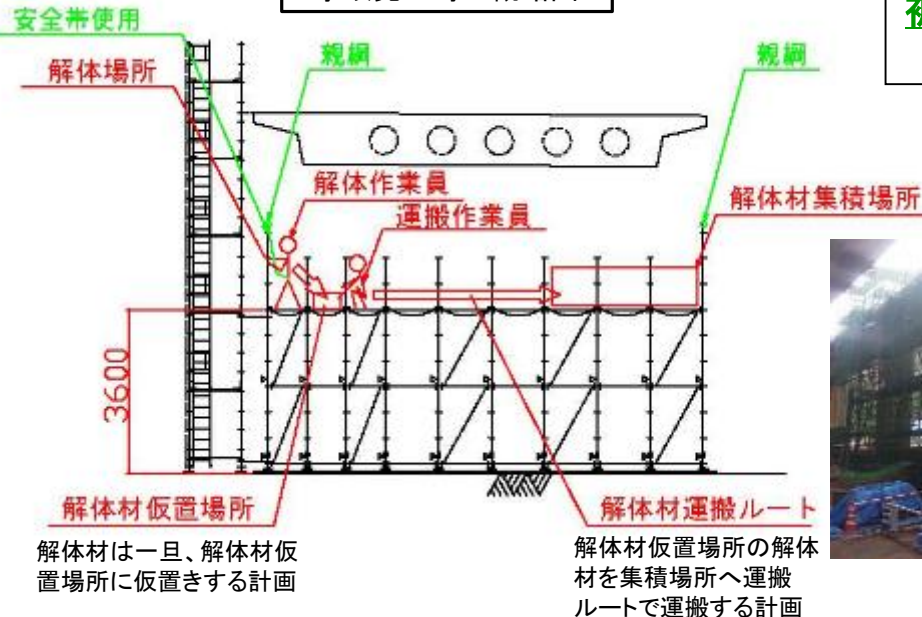
事故発生時の概略図

- ・頭部打撲、頭部切創、両肩打撲、胸部打撲（1週間の療養）

- ・作業再開時及び作業手順書打合せ時に、過去の具体的な事故事例を説明し緊張感を持たせる。
- ・端部解体作業では、親綱を追加設置し2丁掛け安全帯を使用する

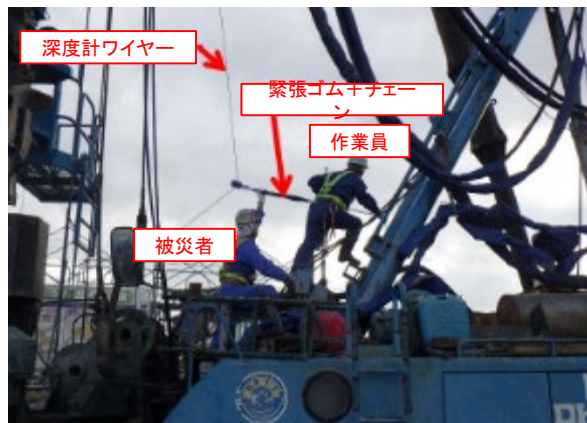
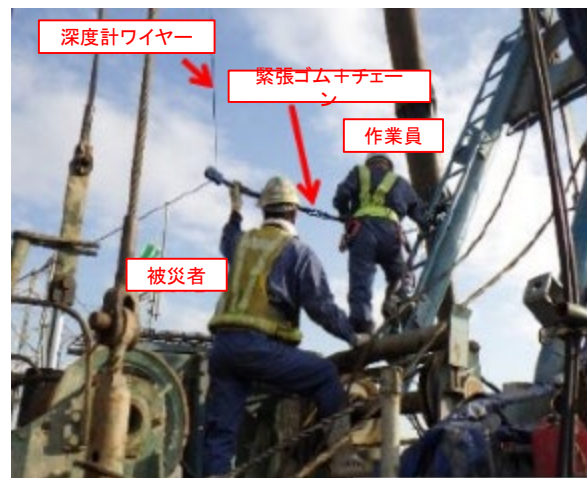
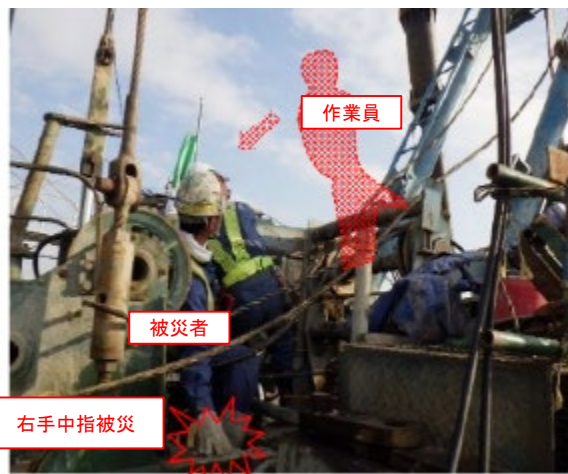
杭打ち作業において、深度計測ワイヤーを固定するために、緊張ゴムを緩めた後、滑車にワイヤーを通し、再び緊張ゴムを後方へ引いて固定しようとしたところ、緊張ゴムの反発により作業員がバランスを崩し後方へ倒れ込んだため、後方にいた作業員と一緒に倒れ込み右手中指を強打した。

- ・予定外作業であり、作業員の独自判断で作業を実施してしまった。また、不安定な場所での作業にもかかわらず、安全帯の使用をしていなかった。

## 被害状況 ; 右中指骨折

- ・予定外作業の発生から実施までのフローを作成し、周知を行う。
- ・変更作業内容・手順等の作業員への周知と危険予知の実施を行う。
