# 中部地方整備局管内の工事事故 発生状況について

令和2年3月

中部地方整備局 企画部  
技術管理課

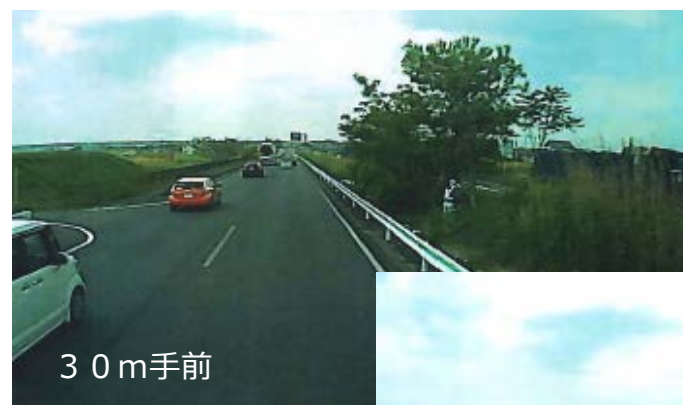
**【事故の概要】** 中央分離帯に生えていた高さ約3mの雑木の伐採作業中において、伐採した雑木を倒したところ、追い越し車線を走行していた車両(ダンプトラック)に、枝先が接触しフロントガラスが損傷した

- 【事故原因】**
- ・現場条件を反映した作業手順書となっていなかった。
  - ・交通誘導員の配置前に伐採作業を開始した。
  - ・朝礼時に受けた指示（下枝を払う、玉切りをする）を遵守せず、雑木を切り倒した。

- ・ダンプトラックのフロントガラスにひび

- ・現場状況を反映した作業手順書の作成
- ・監視員の配置し、作業全体を監視（手順書通り、作業しているかを確認）

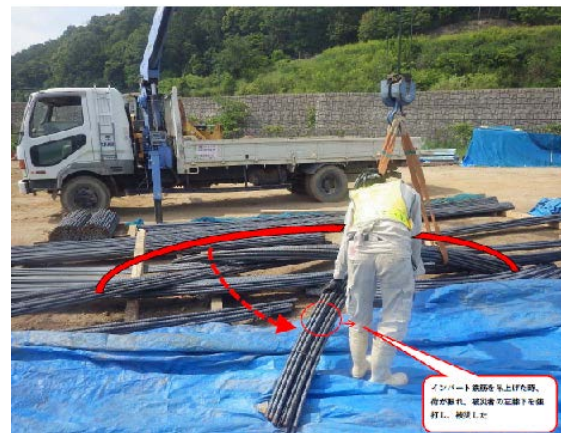
【事故の概要】トンネルインバート工にて使用する鉄筋を鉄筋置き場にて4tユニックで積み込み作業をしていた。鉄筋の束に自ら玉掛け後、ユニックを操作した。吊り上げた鉄筋の束の両端部が他の鉄筋の束の下にあったため、引き出そうとブームを伸ばした時、片側の端部が外れてその反対側の端部を支点に鉄筋の束が回転して被災者の左膝に当たり被災したものである。

- ・鉄筋置き場内の仮置き鉄筋が上下重なっていたが、下にある鉄筋を荷吊りした。
- ・「3．3．3運動」※のルールを怠った。（実際は吊り荷から1．5m）
- ・一人作業しており、ユニックのブームの先端を確認することなく伸ばしてしまった。（吊り荷に意識が集中）

左脛骨高原骨折

- ・鉄筋を仮置きする際には作業範囲の広い4.9t吊りクローラクレーンを使用して鉄筋が重ならないように仮置きする。
- ・「3．3．3運動」の再教育と看板設置等で見える化を行う。
- ・一人作業をさせない。
- ・積み上げてある鉄筋を移動させてから荷取りを開始する。

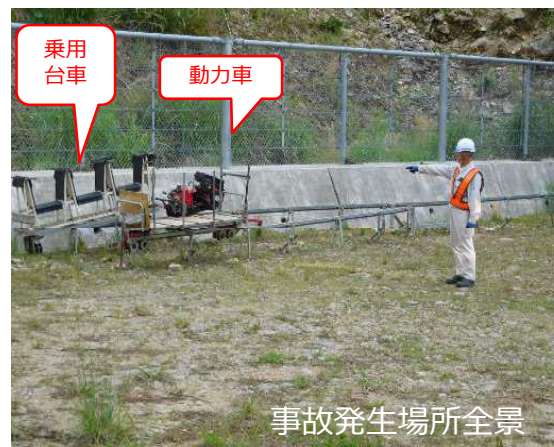
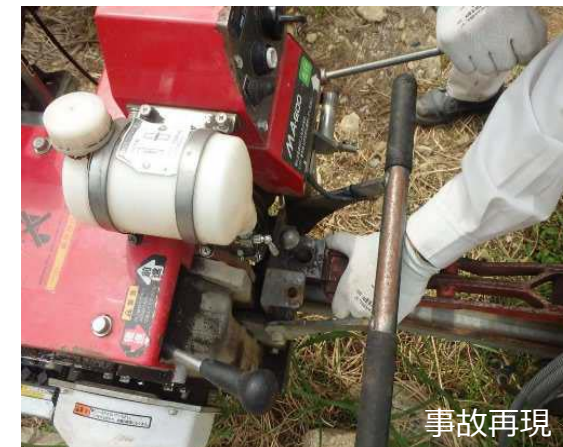
【事故の概要】モノレールに搭乗し調査箇所へ行くための準備として、動力車に設置されていた土木平台車から乗用台車に入れ替える作業を行っていた。被災者が乗用台車の接続部を左手に持ち、動力車を後退させた際、左親指の第一関節が挟まれた。

- ・ 接続作業時に入れ替えが楽になるよう動力車をバックで動かし乗用台車の接続部を掴んでいた。
- ・ 作業前の危険予知活動において、接続作業の内容が含まれていなかった。

左母指不全断絶、解放骨折  
（全治30日）

- ・ 入れ替え作業時は動力車を動かさずに手押しで行う。
- ・ 台車等の接続部にテープでマーキングし、持つ・持たない部分を明確にする。

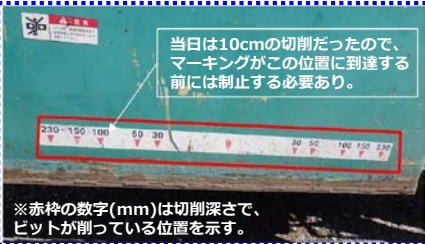
切削ドラムサイドカバー部

【事故の概要】 舗装切削において占用物接触防止のために印した停止位置マーキングを超えて切削を行い、マンホールを破損させた。

- 【事故原因】
- ・ 支障となるマンホールの位置を朝礼・危険予知活動時に確認した上で作業を行っていたが、人力はつりを削減するため、本来停止すべきマーキング位置を超えて切削した。
  - ・ 小型切削機が準備されていたが大型切削機で支障物に接近した。
  - ・ 切削機稼働時の監視不足。

※赤枠の数字(mm)は切削深さで、ビットが削っている位置を示す。

- ・ マーキング位置に余裕を持たせる。15cm→20cm
- ・ 監視員の配置
- ・ 支障物周辺にカラーコーンを設置し、対象を目立たせる。

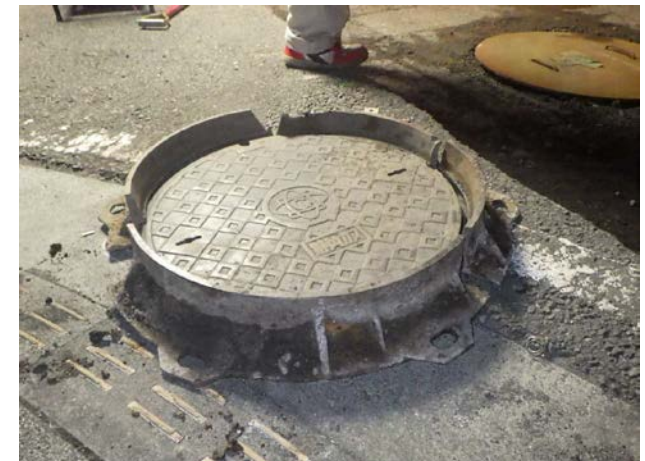
マンホール蓋受枠の損傷

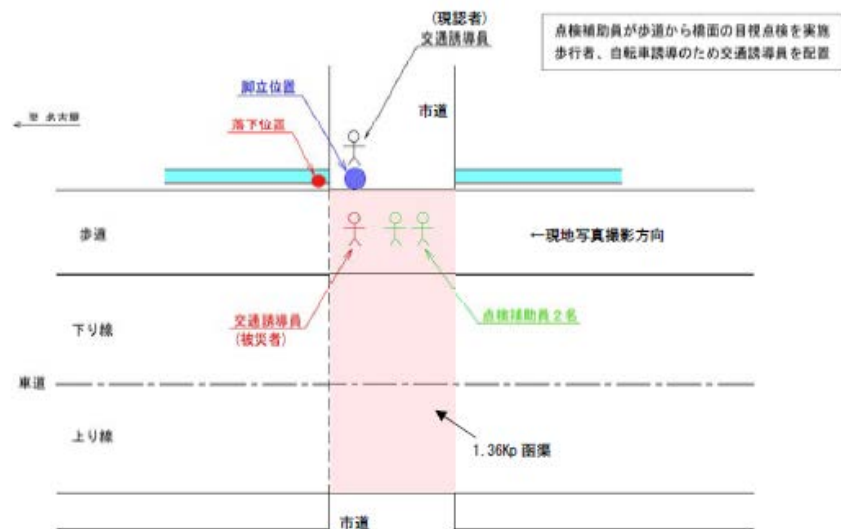
作業箇所の人員配置

【事故の概要】被災者（交通誘導員）が現場から離れトイレに向かう際、函渠上から下の道路に脚立で降りていたところ、足を踏み外し、脚立の中段（地上から1.75mの高さ）から転落した。

- 【事故原因】
- ・安全ルートがあるのに危険が伴う最短ルートを使用した。
  - ・脚立を伸ばすと中央部が狭くなり、足を踏み外しやすい。
  - ・現場責任者が一時的に現場を離れたときに発生した。
  - ・被災者が雇用されたばかりで、新規入場者講習が出来ていなかった。

脳しんとう、右足付け根骨折、鎖骨ひび、肺挫傷

- ・安全な移動ルートの設定し、周知徹底する。
- ・脚立の梯子替わりの使用を禁止（等幅な梯子を使用）
- ・現場毎に危険予知確認を徹底する。

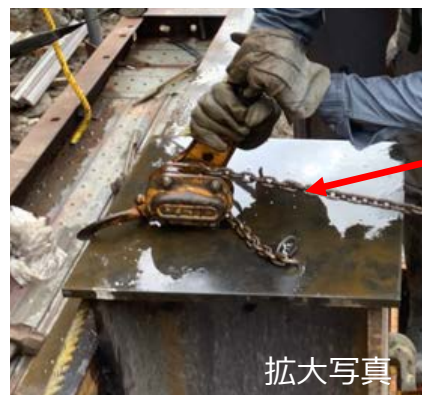
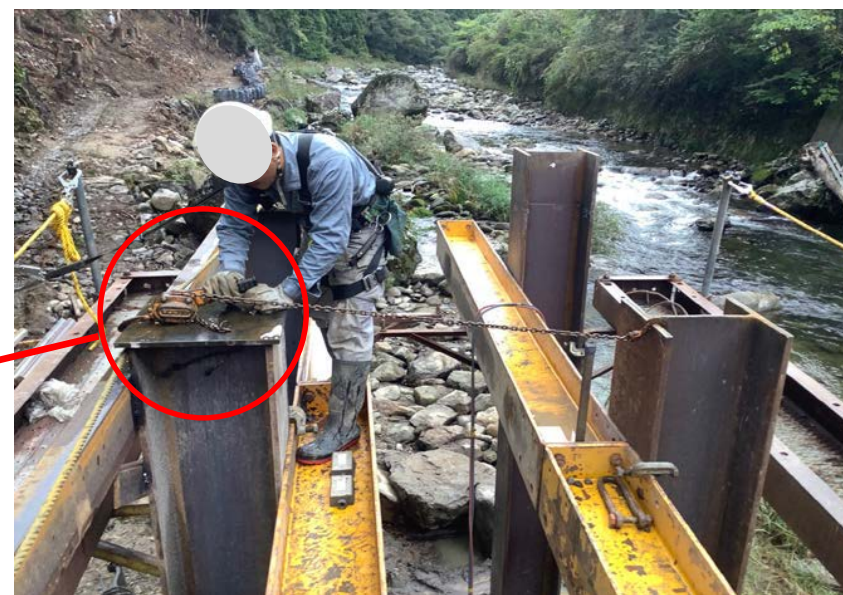
拡大写真

【事故の概要】 仮橋架設作業における支持杭への鋼材取り付け作業中、水平継材と支持杭との隙間があったため、レバブロックを用いて位置調整をしていたところ、フックを支持杭であるH鋼天端に引っかけて引込操作を行っていたが、力を強く掛け過ぎてフックが外れ額付近をかすめ負傷した。

- 【事故原因】
- ・レバブロックの取付箇所が不適切。（外れ止めが機能していない）
  - ・経験上、フックが外れたことがなかったことによる過信
  - ・作業手順書に記載無し

前額部裂創(全治約1週間)

- ・レバブロックを使用する場合は、必ずフックの外れ止めを機能させる。（この場合はH鋼杭頭部に孔を開けてシャックルを取付け、レバブロックのフックをかける）
- ・レバブロックは両手で引かず、片手で引き、過度な力をかけないようにする。

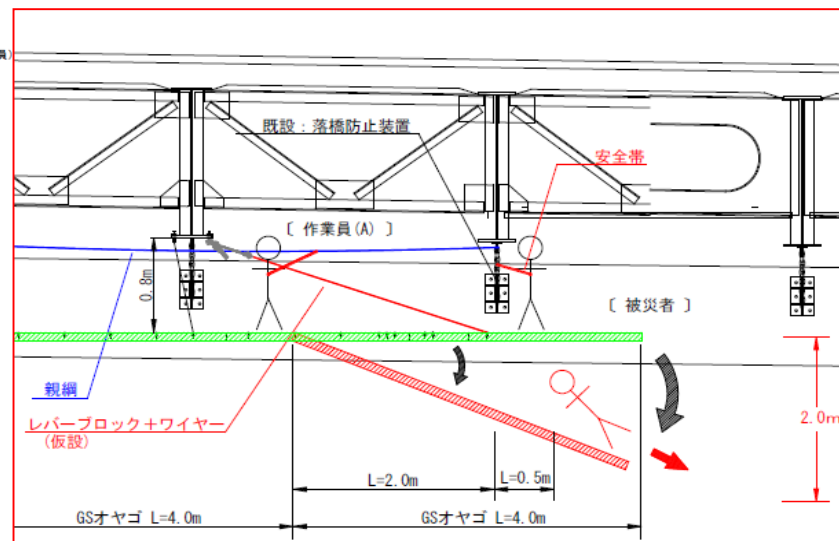
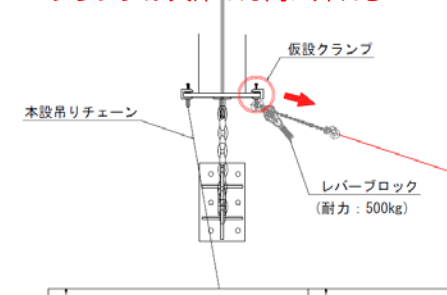
詳細図

【事故の概要】 橋梁吊り足場解体作業で、送出し工法による吊り足場の床解体作業中に、橋梁下フランジ部に落下防止のレバースロック+ 仮設ワイヤーを設置した上で、足場吊りチェーン及び吊りクランプを取り外していた。タッチアップ作業完了後の移動中に、レバースロックを取付けていた吊りクランプが外れ足場の先端部が落ち、乗っていた作業員が約5m下の地面へ落下した。

- 【事故原因】
- ・ クランプが抜け落ち方向であったこと及び締め付け確認を怠ったこと
  - ・ タッチアップ作業時に落橋防止のチェーンに安全帯のフックを掛けて作業していたが、作業終了後に移動する際、安全帯フックの2丁掛けを失念し、フックを外してしまった。

第12胸椎・第1腰椎骨折、仙骨骨折

クランプが矢印の方向に外れる

- ・ レバースロックを使用する際の仮吊りクランプは必ず抜け落ち方向の反対側に取り付ける。
- ・ 安全帯⇒付け替え時は2丁掛けの徹底（KYや作業時における元請けからの指導）

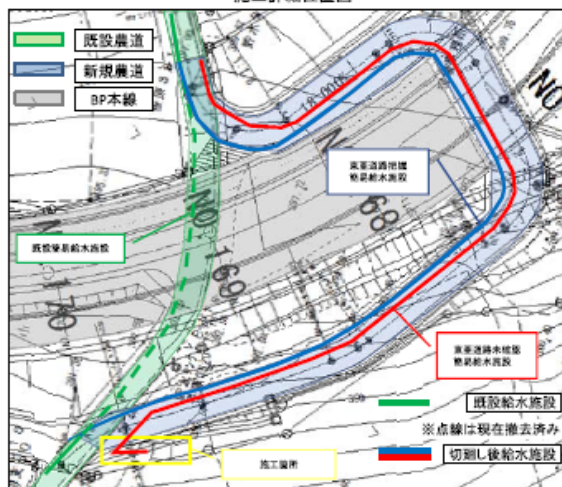
施工詳細位置図

【事故の概要】 取付道路の防草コンクリート施工にあたり、法面整形を行っていた時に発生したものであり、盛土の一部が未整形であったことから、法面整形をバックホウ（0.15m3級）にて実施していたところ、法面直下（土被り約6cm）に埋設されていた簡易給水施設と接触し、管路を破損させた事故である。

【事故原因】 ・当工事においては事前の「埋設物件所有者への確認」は済んでいたものの並行する工事の中で、期間中に相互の情報共有が図られず、施工途中にあつたに確認された地下埋設物について、元請業者として調査・確認が不十分であったことが事故の原因であると考えられる。

・事前に「埋設物なし」を確認していた場合においても、現場条件の変化があった時は発注者に情報提供を求め、再度埋設物の確認を行うよう徹底する

・パトロール点検表における地下埋設物の確認事項について、事前確認のみでなく、施工途中に工種や位置等に変更があった場合は点検表に関する内容を追加で記載し、確認を行うよう指導する

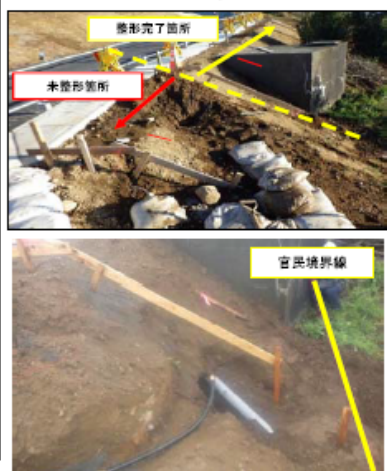
現況写真

簡易給水施設の切断  
(3時間程度の断水)

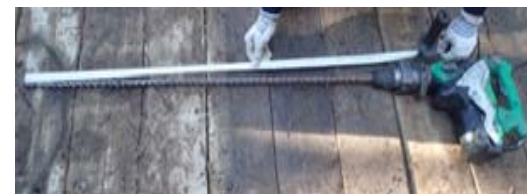
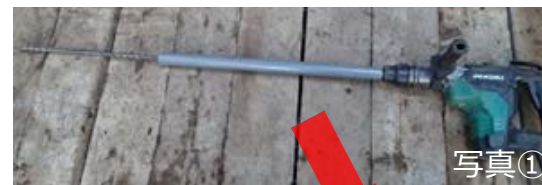
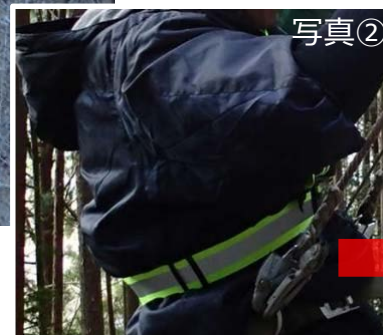
【事故の概要】 アンカー鉄筋を打ち込むために親綱を使用して電気ハンマードリルで転石に削孔していた（キリ長さ1200mm）。削孔完了後、ハンマードリルを回転させながらキリを引抜く途中に、キリが孔の中で引っかかって抜けてこなかったため、力を入れたところ、キリが抜けた反動でキリが左腕に接触して服と一緒に巻き込まれて負傷した。

【事故原因】 ・通常キリを抜く場合、抜き差しをしながら引き抜くが、一度に力を入れて引き抜いた。

左尺骨遠位端骨折、左小指開放性脱臼、左環指PIP 関節骨折

非掘削部の  
保護カバー

密着タイプの  
ベスト

- ・キリが抜けない場合は、幾度も抜き差ししながら時間をかけ徐々に引き抜くことを徹底。
- ・キリ部への巻き込み防護として、非削孔部における保護カバーを設置する。（写真①）
- ・反射ベストが巻き込まれたため、高所ロープ作業時における削孔作業は密着タイプのベストを着用（写真②）

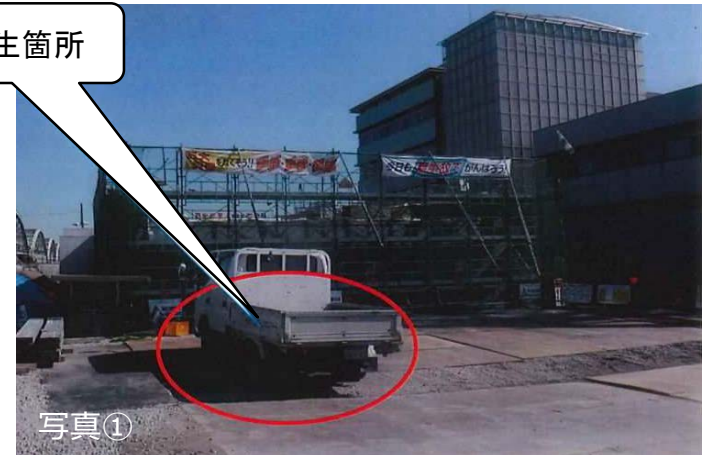
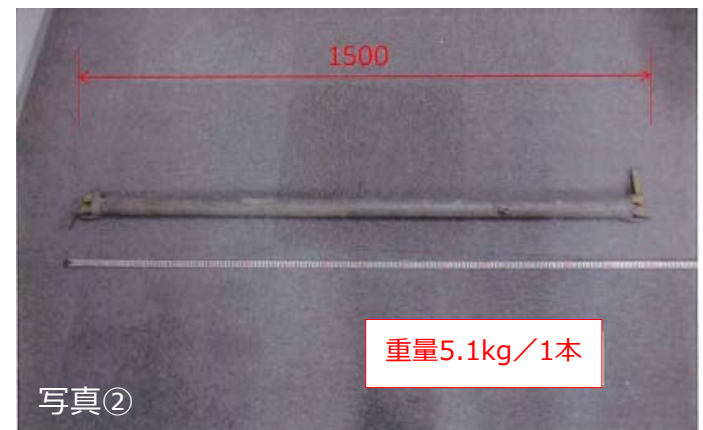
事故発生箇所

【事故の概要】 場所打函渠工において、スラブ型枠脱型のためのジャッキダウンと支保工の一部解体作業を行っていた。支保工部材の積み込み作業をする際、被災者が地上から支保部材（長さ約1.5m 重量5kg/本）を結束せずトラック荷台上の作業員に部材3本をまとめて手渡した時に、斜めになった支保部材1本が作業員の手から滑り落ち、被災者の鼻にあたり被災した。

- ・ 前日までの打ち合わせ内容と異なる作業を主任技術者が元請け職員の確認を得ず実施していた。
- ・ 作業員の安全意識欠如。部材を結束せずに傾けて渡す等、不安全な積み込み作業を行った。

顔面挫創・鼻骨骨折

- ・ 束で渡す際は番線で堅固に結束し、水平になるよう手渡しする。
- ・ 積み込む際はあおりを下げる。
- ・ 無理をして多い本数の部材を持たない。

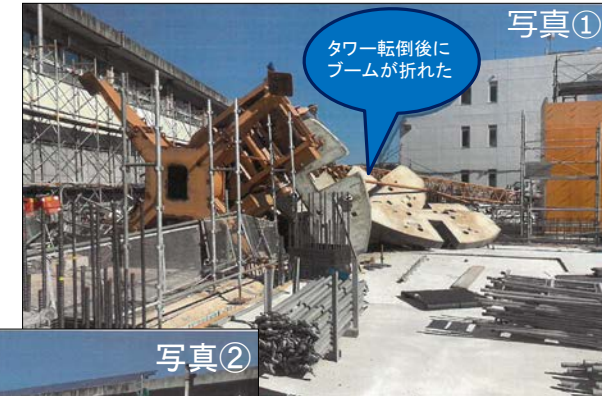
写真①

【事故の概要】 庁舎建て替え工事の1階躯体鉄筋の荷下し中に生じた、タワークレーン（ポティン）の転倒事故。

事故は、操作者と補助者1名にて玉掛け及びタワークレーン操作を行い、鉄筋をトラックから吊り揚げ旋回した際に、クレーンが転倒しブームが折れたもので、被災者(操作者)は、クレーンの転倒から避難したが間に合わず折れたブームが頭部と右肩に衝突し被災した。また、転倒したクレーンにより既存庁舎と情報センター間の架空線を切断した。

- 【事故原因】
- ・タワークレーンの安全装置（リミッター装置、警報装置）が作動しなかった。
  - ・定格荷重1.5tに対し、約2.4tの鉄筋を吊り上げたこと。
  - ・設置時点検及び定期点検が確実に実施されていなかったこと。
