# 中部地方整備局管内の工事事故 発生状況について

令和3年3月

中部地方整備局 企画部  
技術管理課

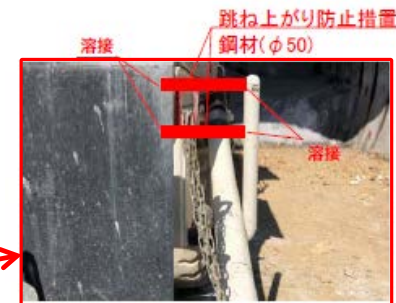
### 改善対策

【事故の概要】 吹付コンクリート作業終了後、コンクリート圧送管内の残コンクリートをコンプレッサーにより排出中、鋼製の配管が空気圧により暴れて固定治具から外れ、被災者の右後頭部に当たり負傷した。

- ・コンクリート圧送管内の残コンクリートを排出するためエアーを送ったが排出されなかったため、さらに圧力を上げたところ、配管が上下に動き出した。
- ・動く配管を押さえようと、不用意に吹付機械に接近した。

- ・エアーを送り配管がぶれる、また動くような場合は一旦バルブを閉め、エアーを止める。
- ・その後、エアー圧力を上げてても残コンクリートが排出されない場合は鉄の棒で突き出す等の洗浄を行う。
- ・配管洗浄の際は、安全距離として「3 m以上離れる」ことを徹底（注意喚起の看板を設置・バルブ操作者との合図確認）

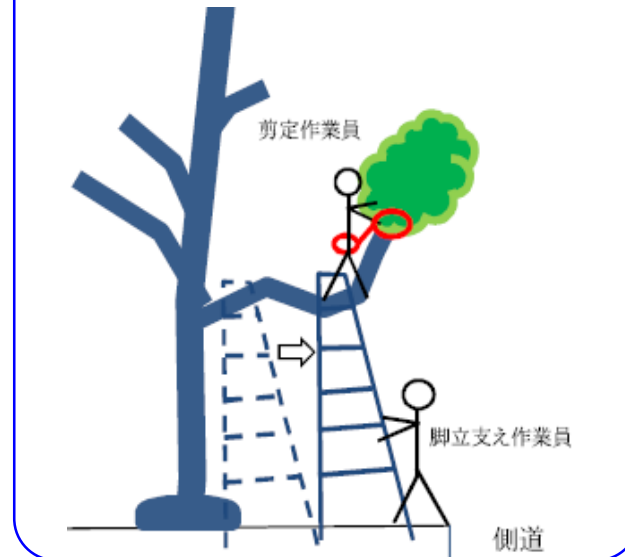
【事故の概要】 作業員が、植栽帯の高木を剪定するため、樹木の枝の上を移動しようとしたところ、足を滑らせ3.5mほどの高さより墜落した。

- 【事故原因】
- ・ 作業員が安全帯を外すことに問題意識が無く、安全帯を使用せずに樹上で移動したこと。（図①）
  - ・ 施工計画書に安全帯の使用方法的詳細が無かったことによる理解不足。

- ・ 高所作業時は、2本掛の安全帯を使用し、安全帯がかかっていない状態をなくす。
- ・ 樹上で安全対口ロープが届かない箇所への移動が必要な場合は、一旦地上に降り、適切な場所から樹上へ昇降する。（図②）

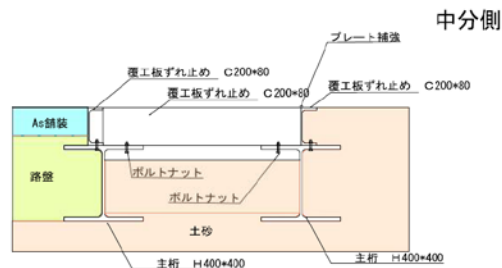
断面図

【事故の概要】 国道上の覆工板設置作業が完了し、車線規制を解除していたところ覆工板のずれ止めを止めていたボルトナットが外れ、ずれ止めが上に折れ曲がり、通過車両（10台）に接触し損傷を与えた。

- ・通過車両10台に損傷（パンク、バンパー破損等）
- ・頸部挫傷、左肩挫傷、腰部挫傷
