中部地方整備局管内の工事事故 発生状況について

令和5年3月

中部地方整備局 企画部
技術管理課

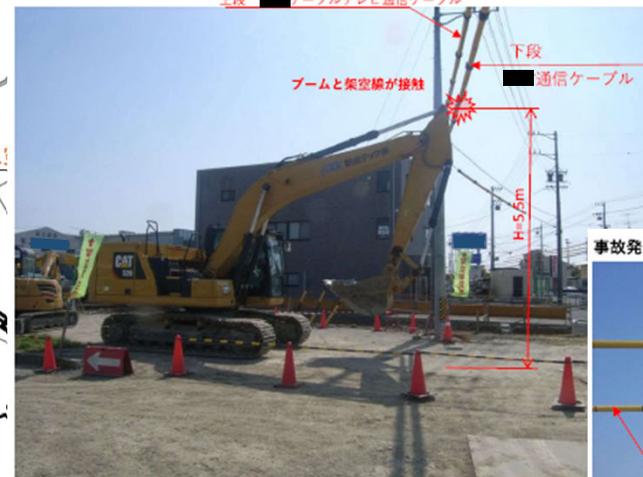
事故発生時（側面）

【事故の概要】 排水路工の基礎砕石作業中にバックホウ0.7m3級で基礎砕石を取りに行こうと上空架空線の下を通過した際に、バックホウのアームが上空架空線に接触し、インターネット通信線1条を切断した。

- 【事故原因】**
- オペレーターの独自判断により、作業手順書と異なった手順で作業を行った。（ダンプにより小運搬する作業手順書となっていたが、バックホウで直接、採石を取りにいった。）
 - 架空線マニュアルに基づき見張り員を立てていたが、バックホウを静止出来なかった。（投入作業でない動作をしたため、静止する合図を行ったが、間に合わなかった。）

- 架空線の切断による不通（確認世帯数4世帯）
- 対象世帯から不通連絡無し（通信会社より通信障害無しとの見解を聞き取り。）

- 元請職員及び職長は、作業前、作業中に当日の作業手順が現場状況にそぐわないと判断した場合は、作業を一旦停止し作業手順の見直しを行い、作業従事者全員に把握させ元請職員への了承を得てから作業を再開する。
- 職長が作業開始前・作業中に、当日の作業手順通りの作業が行われているか、作業従事者が手順を把握しているかなどチェックシートを用いて確認し、元請職員の確認を受ける。

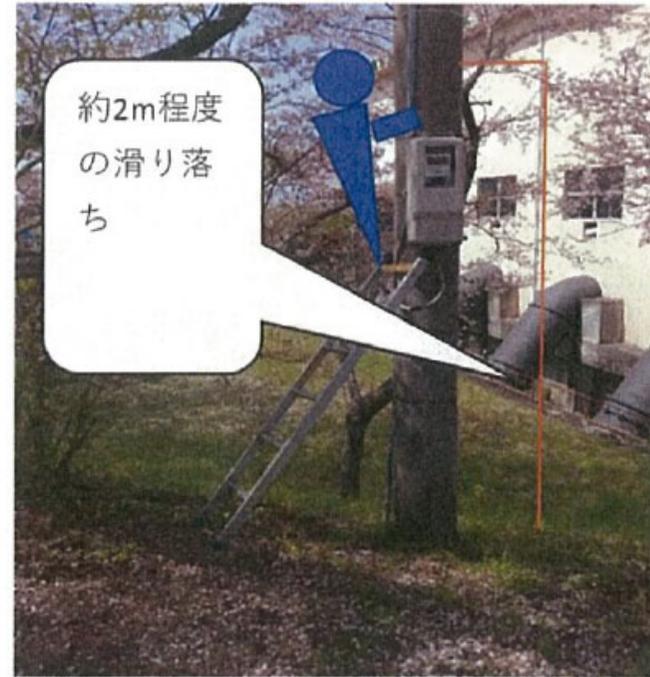
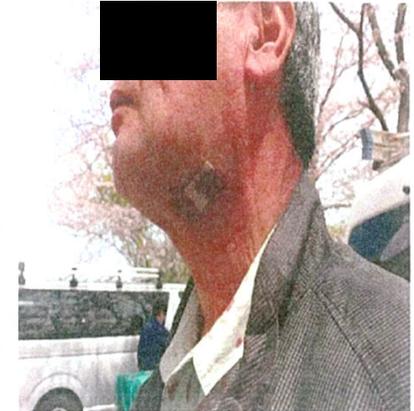
【事故の概要】 排水機場の受電設備12ヶ月点検において、復電（気中負荷開閉器投入）作業を行うために電柱に登っていたところ梯子がずれて転落事故が発生した。

- 【事故原因】**
- 停電（気中負荷開閉器解放）作業は、作業員と補助員の2名で行ったが、復電（気中負荷開閉器投入）作業は補助が必要ないと判断し、単独で作業を行った。
 - 作業手順書に昇柱梯子使用時の記載が無かった。

約2m 程度滑り落ち

アゴ左側切り傷（3針縫合）、前歯1本損傷

- 昇柱作業にあたって、作業員と補助員の2名が必要かどうか、作業前のミーティング時に判断する。
- 作業手順書に昇柱梯子使用時の欄を追記し、作業前の昇柱梯子の設置状況を保守責任者が確実に確認する。

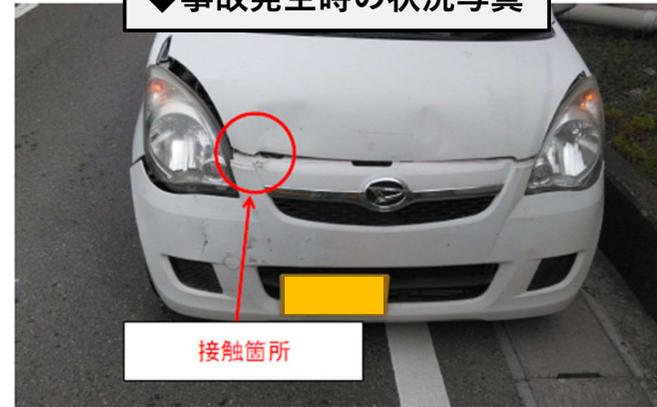
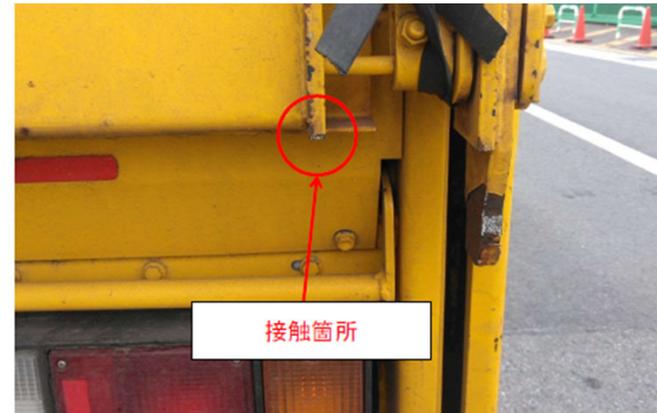
【事故の概要】 アスファルト合材を引き取りに2tダンプトラックと標識車の2台で合材プラントへ向かっていた。2tダンプトラックがT字交差点を左折しようとして進入したが、右折進入してきた大型トレーラーが曲がり切れなかったため、2tダンプトラックをバックさせようとした。2tダンプトラックのバックランプが点灯したため標識車をバックさせたところ、後方にいた相手方の軽自動車に接触した。

【事故原因】 運転手の後方確認不足。（バックモニターでの後方の安全確認と同乗者に誘導を頼むことを怠った）

軽自動車のボンネットの浮き、バンパーの破損

- バック時は目視やバックモニターなどで、必ず後方確認を行う。（交通量の少ない道路では、同乗者などが降車し誘導を行う）

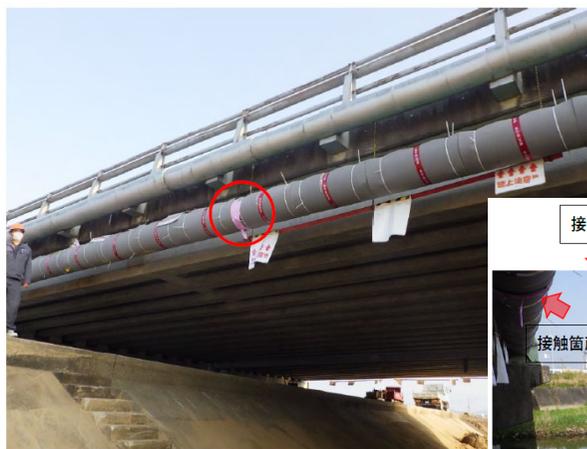
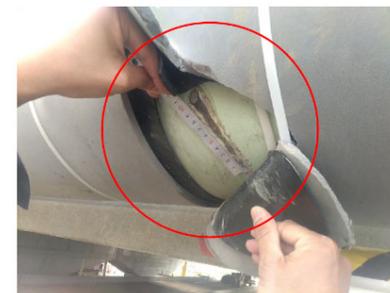
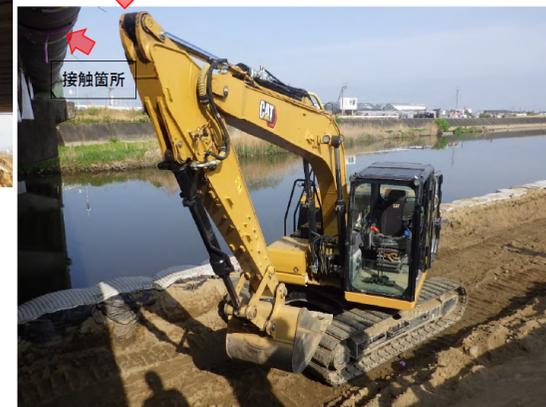
【事故の概要】 ○○川右岸川表に設置していた工事用道路(盛土)をバックホウ(山積0.5m³)で撤去をしていた。予定作業の終了後、法面に付着した土砂が気になり作業員が取ろうと重機を移動させ旋回するときにバックホウアーム頂部がガス管に触れて、損傷を与えた。

- 【事故原因】**
- 作業終了の明確な指示・意思疎通がなされておらず、予定作業終了後に、予定外作業を行なった。
 - 重機オペレーターの過信と目測の誤りにより、接近していたことに気が付かなかった。（監視員不在）
 - 現状の吊下式制限ゲートでは、ガス管の位置がわかりにくかった。

- 梁添架ガス管被覆部の損傷（長さ：11cm・幅：1～2cm・厚さ：1mm）
- ガス漏れ・管の異常な変形無し

- 改善作業手順書、追加チェック項目を作成し、作業内容、手順の明確化を図り、予定外作業を行わないよう関係従事者全員への配布等で周知徹底する。（作業終了の意思疎通含む）
- 桁下及び接近する重機作業を行う場合は専任の監視員を配置し、当該作業開始前に、配置状況を元請けが確認する。
- 橋梁桁端部より手前1mに高さ制限ゲートを設置する。（桁下20cm離隔）

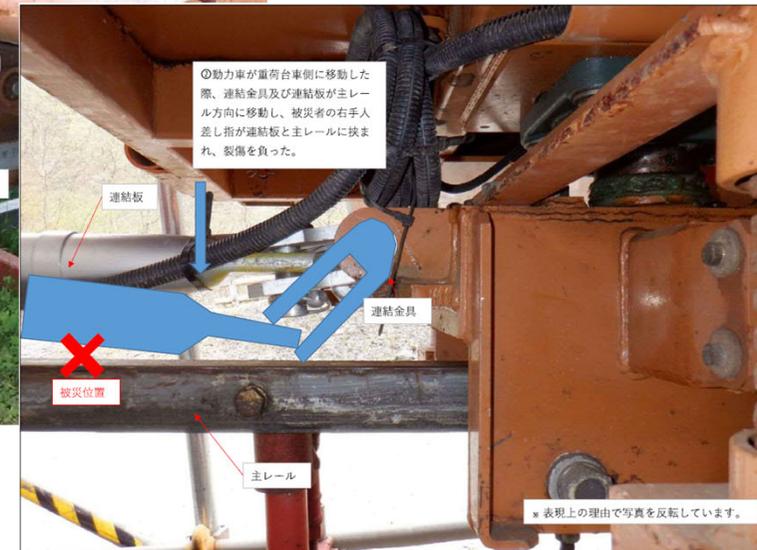
【事故の概要】 資材運搬に使用するモノレールの搬入設置作業を元請1名、作業員2名で行っていた。間隔保持台を使用せず連結作業時の位置合わせを行う中で、動力車が想定より大きく移動し、連結板と連結金具が合致せず、連結板を支えていた手が連結板とレールとの間に挟まれ右手人差し指を挫創した。

- 【事故原因】**
- 作業手順書で定めた間隔保持台（枕木等）を設置せずに作業を進めたこと。
 - 作業手順書に連結方法の詳細な記述が無かった。作業計画書等で定められた安全通路を通らず横断防止柵（単管柵）を乗り越え近道行為をした。

右示指挫創
（全治3週間）

- 作業当日は作業手順書の再確認を行い作業の徹底を図る。
- 作業手順書の修正・改善（詳細な手順書の作成）
- 通常2名の作業を、補助者(合図者)を1名増員して3名で作業する。
- 台車の接続方法としてエンジンによる寸動方式で行っていたが、レバブロックによる方式に変更

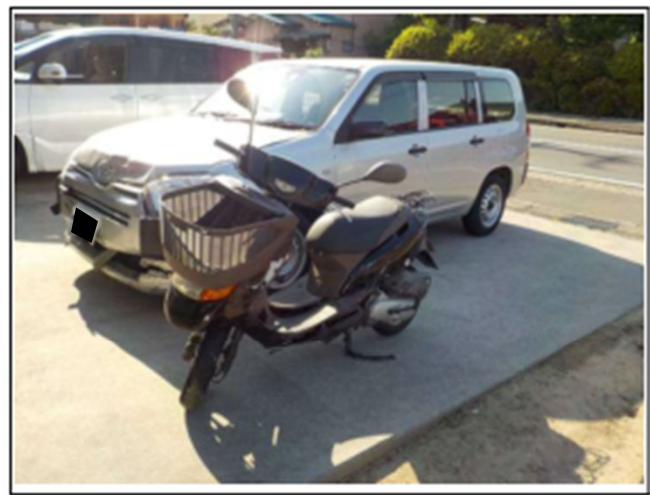
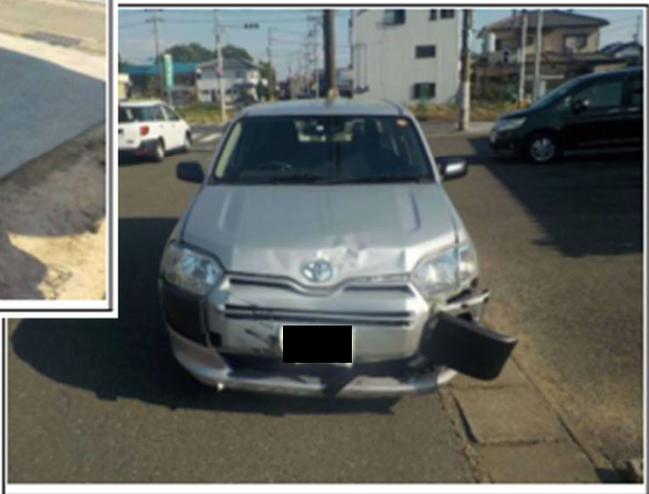
【事故の概要】 ○○資材置き場の備蓄資材と台帳の照合を実施し、次の資材置き場へ向かう前にコンビニエンスストアで水分補給のために飲料水の購入を行った。

コンビニエンスストアを出発し、次の目的地へ時速約40km/hで向かう途中、○○交差点にて、信号機が赤にもかかわらず同交差点を西へ直進し、北側から直進してきた被災者が運転する原動機付自転車（50cc）と衝突した。

【事故原因】 自動車運転中にペットボトルを取り、蓋を開けようとして視線を進行方向から逸らしたことで、赤信号を見落として交差点に進出したことによる。

左大腿骨転子下骨折
(全治60日)

- 運転以外の行動をとるときは、安全な場所に駐車して行う。
- 運転時に集中することを心がけるため、車内に「ながら運転禁止」のステッカーを掲示する。
- 管理技術者及び担当技術者は自動車学校での企業運転講習会へ参加する。
- 毎月1回安全運転への啓発のため、リーフレット配布及び指導を実施する。

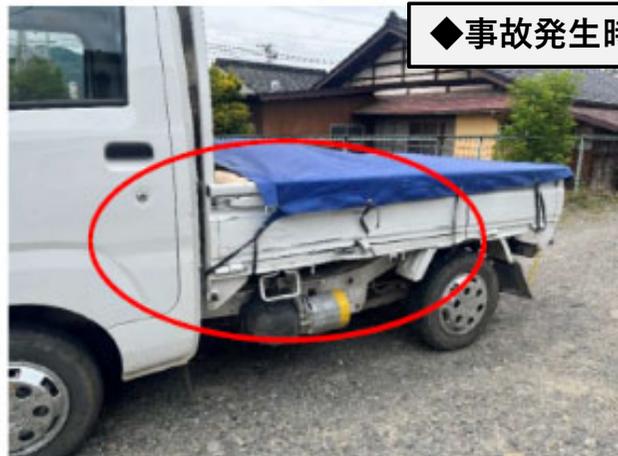
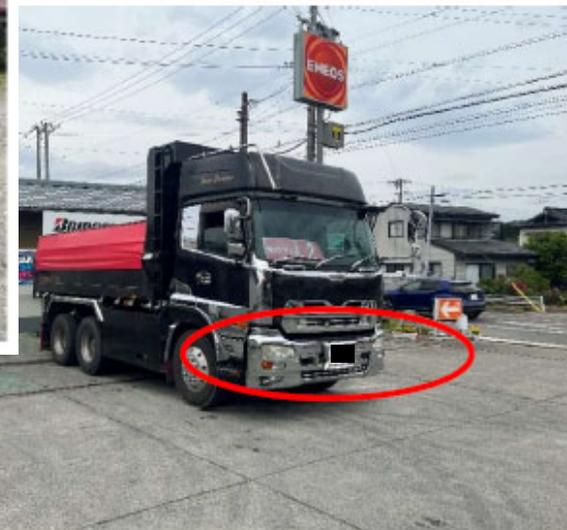
【事故の概要】 残土処理を終えた帰りルート of 交差点で、ダンプトラックを一時停止させ市道から国道へ左折して入る際に、国道を直進する軽トラックが左ウインカーを出して走っていた。ダンプの運転手は当該交差点を左折すると認識し、国道への進入が可能と判断して交差点に進入したところ、相手方軽トラックが交差点を直進してきたために接触した。

【事故原因】 軽トラックが左ウインカーを出して走っていたため、左折するだろうという思い込みで車両を発進させたため。

軽トラックの左荷台側面破損

- 運行管理システムのアラート音声通知機能を利用した危険箇所のアラート発報の追加を行う。
- 午前と午後の2回、安全巡視員もしくは会社役員が巡視を行なって安全運転をしているか等の確認を行なう。また月に1回、危険箇所において安全巡視員もしくは会社役員が点検する。
- フロントゼッケンの後ろに注意事項や連絡先を記入しておき、運搬前やいざという時に確認できるようにしておく。
- 一旦停止する必要がある信号機のない交差点での指差呼称を行い、注意喚起及び安全確認を行うことを徹底する。
- 朝礼時に作業内容に応じて安全標語を作成し作業員全員に唱話させ、安全作業に対する意識向上を図る。

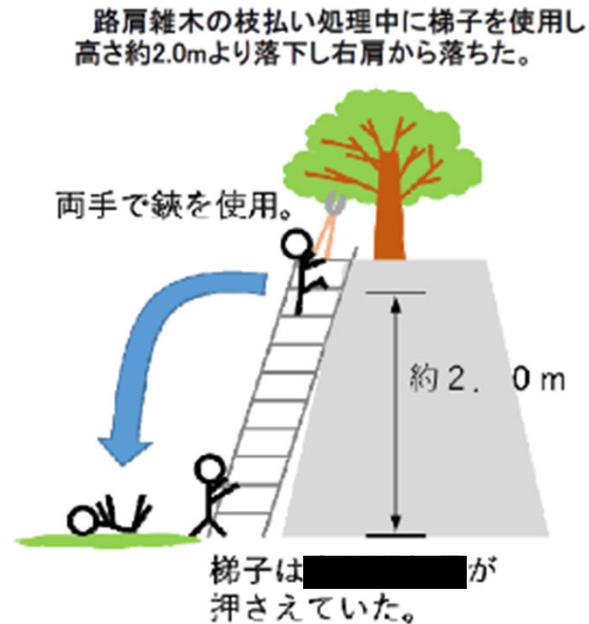
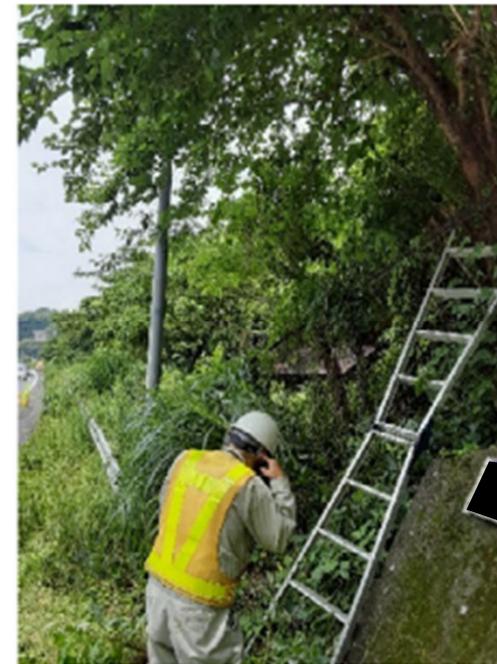
【事故の概要】 国道〇号〇〇バイパス(上り線)〇〇トンネル西坑口において繁茂した路肩雑木の枝払い処理中に使用していた梯子より右肩から落下した。

- 【事故原因】**
- 不安全な状態での作業の実施。
 - 指示系統が不徹底。

右肩打撲、頸椎捻挫、右第2肋骨骨折
(全治1ヶ月) 15

- 巡回員が不安全となる作業は実施しない判断をルール化する。
- 指示系統の再確認。

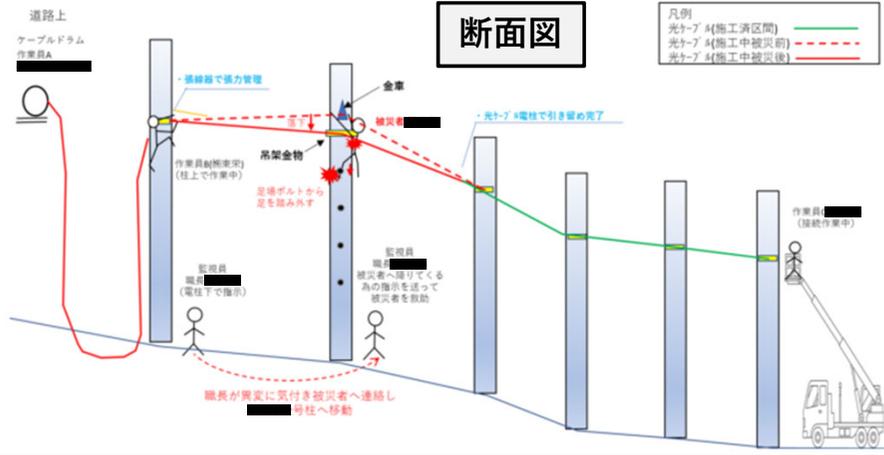
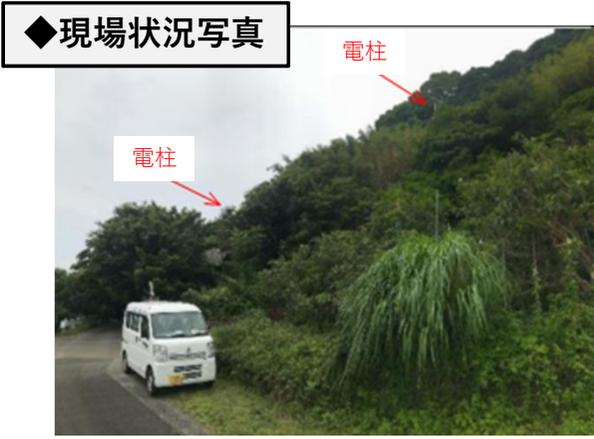
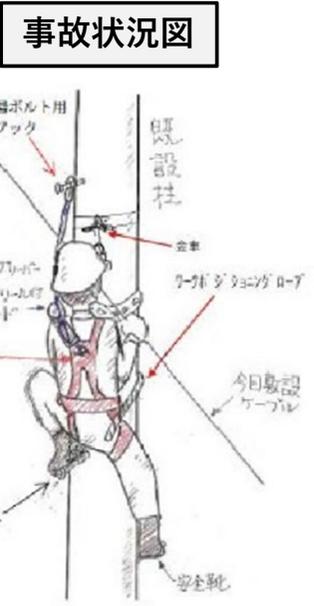
【事故の概要】 電柱に光ケーブルを固定するため金車から吊架金物に移す際に、光ケーブルを外したところ下方に張力が掛かっていたため勢いよく落下し、光ケーブルが体にあたり体勢を崩し電柱の足場ボルトから左脚が落ち、ふくらはぎの左脚の内側を足場ボルトに強打した。

- 【事故原因】**
- 条件の悪い現場（高所作業車が使えない）で、不安定な体勢での作業や光ケーブルのたわみによる張力が予測出来ず光ケーブルが落下した。
（※高低差があり、かつ見通しの悪い条件が重なった。通常作業では、ケーブルが下方向に落下することは、無い。）
 - 「作業のやりづらさ」を感じたにも関わらず、いつもの作業で油断が生じ、作業を中止せずに続行した。
 - 通常柱昇降時に使用するゴム底の安全靴（半長靴）を履いていたが、柱周囲が粘土質で靴底に付着したため、いつもより滑りやすい状況となっていた。

被害状況
左脛骨腓骨骨幹部開放骨折
(全治3ヶ月)

- 木々により見通しが利かない箇所については、光ケーブルをロープ等で足場ボルト等と固定して光ケーブルの「垂れ下がり防止策」を実施することにより更に安全対策を行う。
- 柱上作業において、事前に不安定体勢作業が予測される場所では、簡易足場を設置する。
- 施工前に元請・施工会社の双方で現場確認し、危険箇所については平面図等に注意喚起を記載して更に安全対策を行う。
- 昇柱前に靴底の泥を除去するため、各自ブラシ、ウエス等を常時携帯する。
- 緊急安全会議を実施するとともに、毎日の朝礼時や安全教育訓練等にて安全作業を再認識させ事故防止に努める。

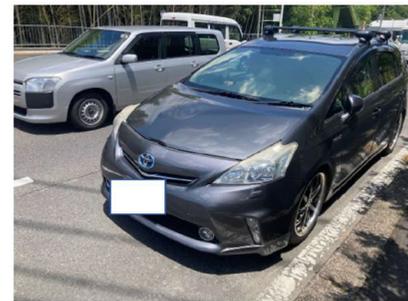
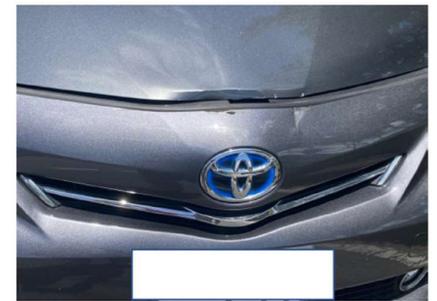
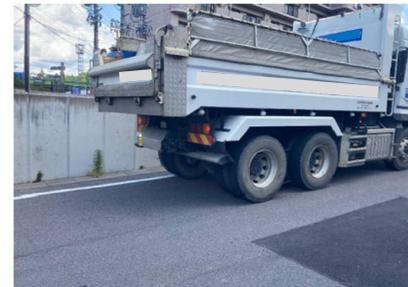
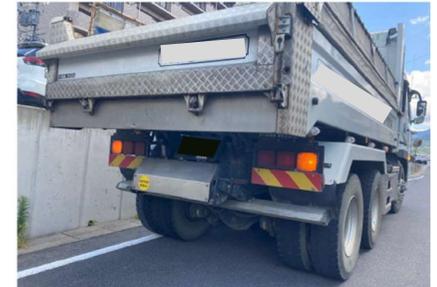
【事故の概要】 堤体基礎掘削の残土運搬車である10tダンプが建設発生土受入地からダムサイトに帰着する途中、国道〇号〇〇交差点にて信号が赤のため停車した。停車とほぼ同時に信号が青になったため、そのまま発進しようとしたところ、操作ミスによりギアが完全に入り切っておらず、車両が後進した（上り勾配の道路）。ブレーキを踏んだが間に合わず、後続の一般車と接触した。

- 【事故原因】**
- 上り坂の交差点で赤信号により停車したがすぐに青信号に変わったため発進しようとした際、クラッチの踏み込みが甘くギアが完全に入り切っていなかったため車両が後進した。
 - 車両後進に焦ってしまい、ギアの入直しに気を取られブレーキを踏むのが遅れるという操作ミスをおこした結果、後続車と接触した。

普通車のフロント部損傷

- 坂道発進時はサイドブレーキを必ず使用する。
- 運転席に坂道発進の注意喚起シールを明示する。
- 運行管理システムの音声ガイダンス機能にて危険箇所（坂道発進）を通知し、注意喚起する。
- ダンプ後方に注意ステッカーを貼り、後続車両への車間距離確保を促す。
- 変更施工計画書、作業手順に記載し再度作業員に教育することで再発防止を図る。

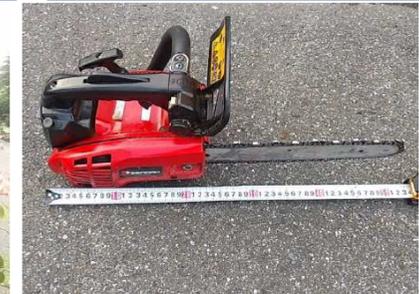
【事故の概要】 法面から車道にはみ出た雑木の伐採を行い、規制帯内に落とした木枝を細かく切断し運搬車に積込、搬出する作業を進めていた。手鋸を使い切断していたが、高所作業車の移動に支障となる位置に少し太い木枝があったため、被災者が作業を早く進めたいとの思いから、資格が無ければ使用できないことを知りつつ、チェーンソーを使用し細かく切断したところ誤ってチェーンソーの刃先が左足の甲に当たり裂傷した。

【事故原因】 下請け作業員の独自判断により、作業手順書と異なった手順で作業を行った。
(有資格者作業（チェーンソー特別教育）と記載しているチェーンソー作業を防護具未着用で無資格者が、独断で行った)

事故時使用された機械 チェーンソーG2501

左足内側挫創
(全治2週間)

- 全作業員にそれぞれの作業内容（手順及び役割）を全うするように安全大会を行い再度周知・徹底させる。
- 作業前のKY活動において、有資格者作業の有無、有りの場合はその有資格者を全ての作業員で確認・共有し作業を行う。
- チェーンソーはトラックの荷台に新たに設置する鍵付きのアルミ製工具箱にて保管・管理することとし、使用時に元請技術者が開錠し使用者に手渡す。

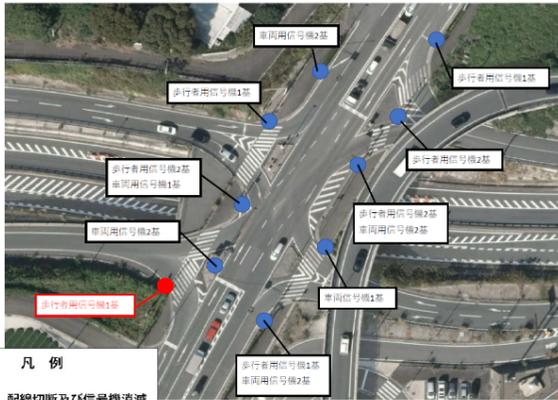
被災箇所図

【事故の概要】 道路巡回時に、〇〇IC付近の交差点歩道部において、雑草の繁茂による歩行者信号機の視認不良を巡回員が発見した。流入の多い交差点であり、歩行者信号機の視認性確保は緊急性がある事象であったため、巡回員がその場の判断で、歩行者信号機の除草を開始した。歩行者信号機が高所にあったため、下方からの目視で状況を確認したものの、信号機の配線はすべて配管の中に納まっているものと思い込み露出した配線に気づかないまま、高枝切りバサミを用いて除草を行い、歩行者信号機の配線を切断してしまった。

【事故原因】 信号機付近の除草にもかかわらず、配線位置を確認せず独断で作業を実施した。
（・軽微な維持作業であると独断で実施した。）
（・信号機の配線はすべて配管の中に納まっているものと思い込みがあった。）

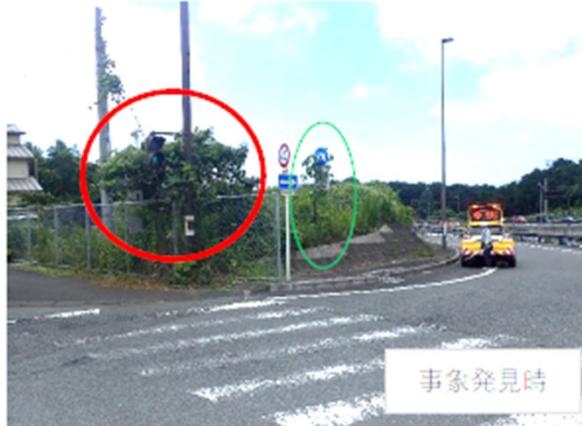
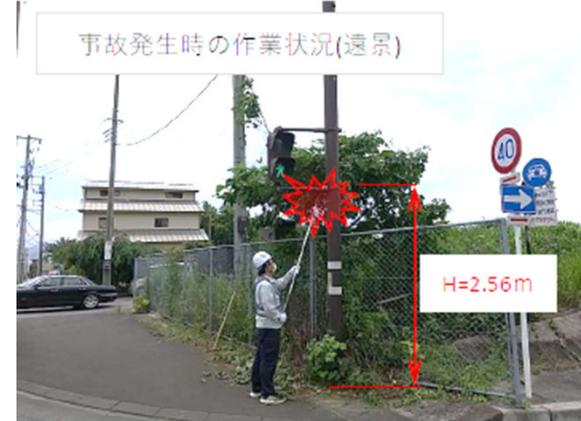
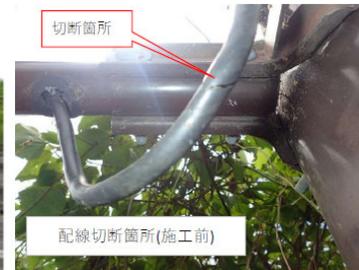
歩行者信号機の配線切断

- ・歩行者信号機
10基消滅
（うち1基配線切断）
- ・車両用信号機
10基消滅

- 常温合材による路面補修や落下物等の回収や移動以外の作業が必要な異状を発見した場合、巡回員は「道路巡回チェックリスト」を用いて現場状況を確認し、内容を現場代理人または監理技術者（以下、代理人等）へ報告して作業指示を仰ぐ。巡回員での作業では安全確保が不十分な場合は、応急維持班で対応する。なお、「道路巡回チェックリスト」は、毎日の危険予知活動で確認するとともに、パトロール車に常備する。
- 作業前に巡回員2名で配線の有無や架空線と対象物の距離など周辺を確認する。
- 巡回員1名が作業を行い、もう1名は周辺監視するものとし、役割分担を徹底する。
- 占用物件（信号機・電柱・街灯）にかかる異状は、作業前に施設管理者に確認する必要があるため、事象確認のみとし、特に緊急性がある事象は、監督職員並びに代理人等へ報告して作業指示を仰ぐ。

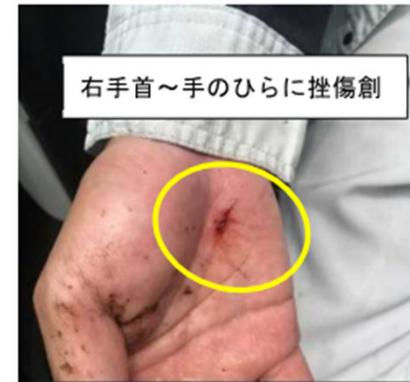
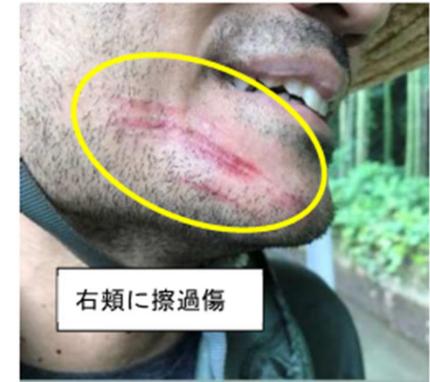
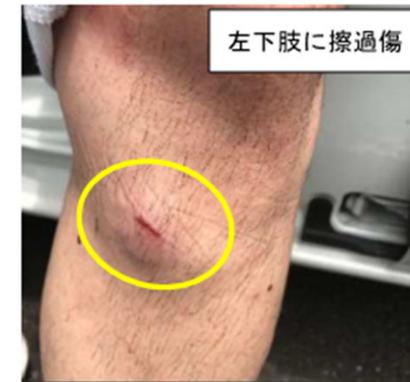
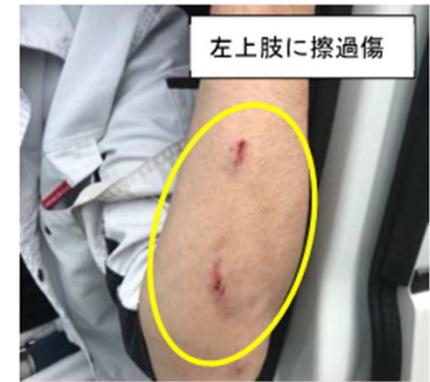
○事故発生直後の被災状況記録写真

【事故の概要】 ○○トンネルの計画範囲を対象に落石調査のために調査範囲の北側斜面を踏査中、調査員を先頭に徒歩で地点移動をしていたところ、蜂が接近し、それをかわそうとして足を滑らせ、約20m下方へ滑落した。

【事故原因】 突発的な事象（蜂の飛来）により、体勢を崩して足を滑らせたことによる事故と考える。

左距骨骨折、左肩腱板損傷
(全治1.5ヶ月)²¹

- 蜂の飛来に対しては振り払うなどの過剰反応をすると刺される危険が増すため、蜂が離れるまで落ち着いて行動する。
- 蜂用の殺虫スプレーを携行し、蜂の飛来を確認した際に噴射する。

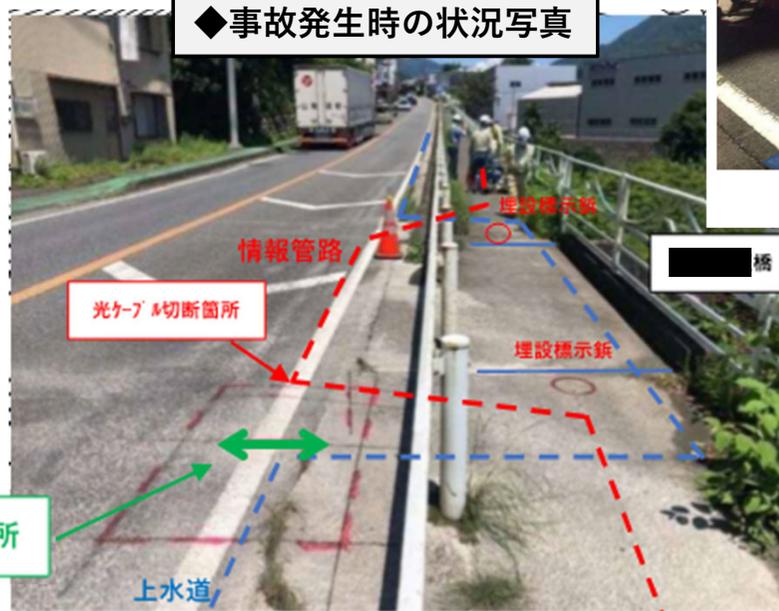
◆事故発生時の状況写真

【事故の概要】 国道〇号において、交通安全施設整備工事における試掘(水道管埋設位置確認)の為の舗装版切断作業を実施の際に誤って光ケーブルを切断した。

【事故原因】 貸与資料及び現地埋設標示板により光ケーブルは歩道に埋設されていると思い込んでいた為、情報BOX位置確認を怠った。

情報管路は歩道部に埋設されており、橋梁添架（ 橋）して再び歩道部に埋設されている事は貸与された資料で把握していた。また、歩道部には情報管路の埋設標示板も設置され、埋設方向を示す矢印も歩道方向を示していた為、車道部に迂回しているとは思わず、上水道埋設位置確認の試掘用カッターで光ケーブルを切断した。

- ・ NTT光ケーブル1条(冗長性があり情報通信に影響なし)
- ・ 〇〇市光ケーブル1条(未使用の為影響なし)
- ・ 国土交通省光ケーブル「支線」2条(CCTV 設備及び道路情報板設備に影響あり)

貸与資料や現地埋設標示板を過信せず、情報BOX位置の把握を行うため、施工箇所全般に地中探査を実施し、貸与資料との照合を行い少しでも疑義が生じた場合は、埋設物占有者の立会を依頼し不明瞭な箇所を排除してから、試掘作業を行う。

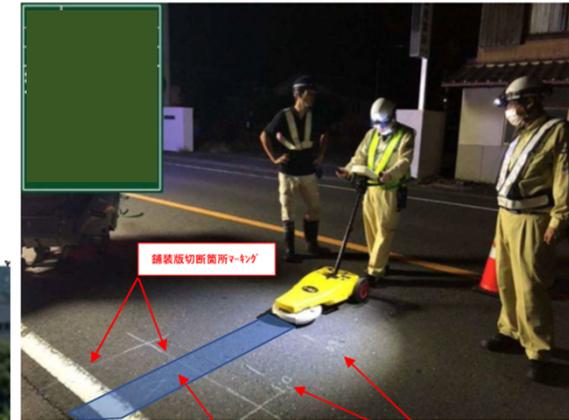
地中探査レーダー使用（埋設物責任者による）

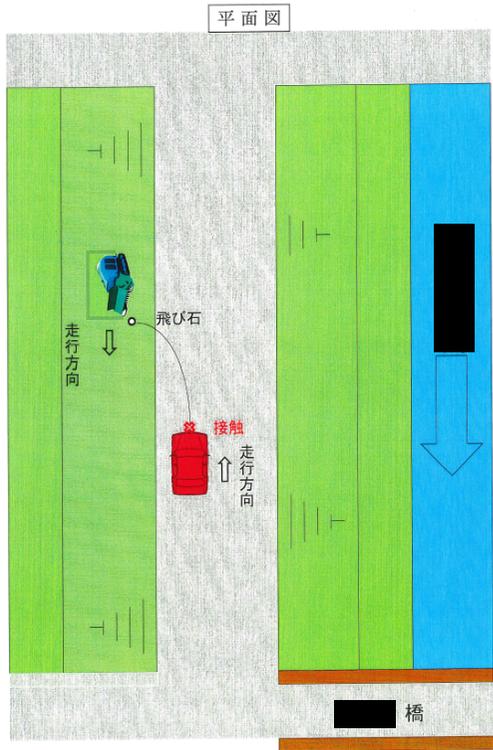
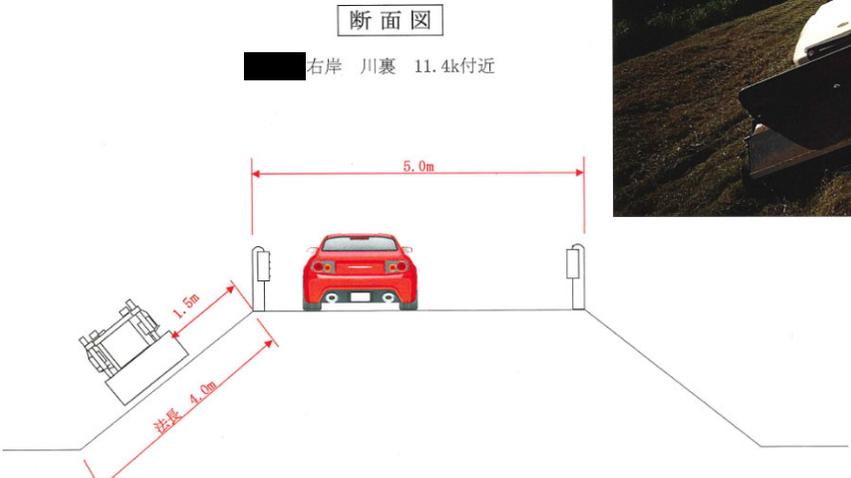
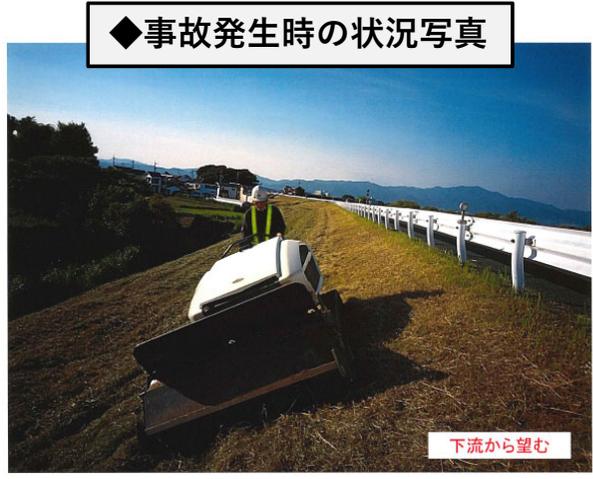
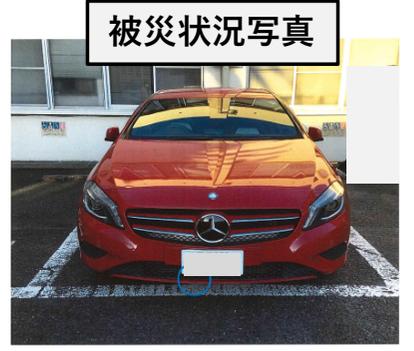
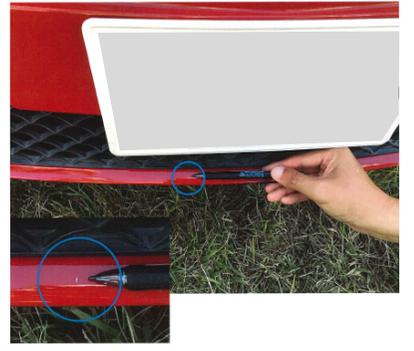
【事故の概要】 ○○川右岸の川裏法面をハンドガイド式草刈機にて上流から下流に向けて除草作業を行っていた。飛び石防止用の側面カバー及び前面チェーンが装備されていたが、除草作業現場付近を通過した被害者より「乗用車のフロントスポイラーに傷がついた」との申し出があったが、現認者がいないため事実関係が確認できない事案である。

【事故原因】 被害者（車両の所有者）及び現場担当者ともに、飛び石による物損被害であることを確認することはできないが、当日の作業状況を考慮すると飛び石が物損被害の主な原因であることを排除できない。施工計画において一般車両が通過する際には作業を一時停止するよう定めていたが、通過車両の確認が出来ていなかった。（ハンドガイド式草刈機のオペレーター1名で作業しており、通過車両の確認が出来ていなかった）

乗用車のフロントスポイラーの破損

- ハンドガイド式草刈機の刈刃カバーに飛び石防護用のクサリがついているが硬軟質ポリエチレンを設置して、二重の飛び石防護を行う。
- 車両及び通行人が通過するまで、ハンドガイド機の作業を一時停止する。（除草作業範囲で、交通量の多い箇所の展開図を作成し、その箇所においては監視員を配置し、車が接近してきたら無線機を通じて伝える。

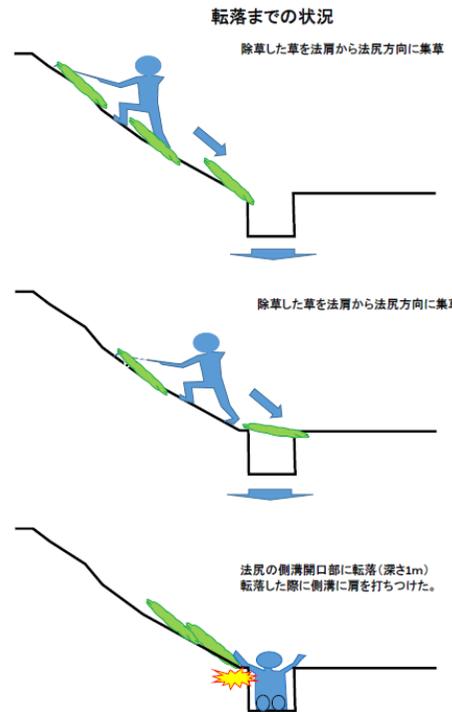
【事故の概要】 国道〇号〇〇IC（下り）にて下請作業員5名で除草工を行っていた。除草工のうちの集草作業中の被災者が、集めた草で法尻にある側溝の開口部が覆われて、気づかずに側溝（幅0.4m、深さ1.0m）に転落し右肩関節を脱臼したものである。

【事故原因】 作業前の周囲の安全確認と徹底が不足しており、慣れによる作業全体の危険意識の低下していたことが、原因で発生した事故である。

（後ろ向きで集草作業を実施）

（蓋の無い深い側溝部分に草が覆い被さる事により開口部が見えなかった）

右肩関節脱臼
(全治3週間)

- 作業再開前には事故事例を基に再度勉強会を実施し、慣れによる気の緩みを正すと共に危険意識の向上を指導・教育する。
- 作業開始前には必ず作業員全員で周囲の安全確認・危険箇所の確認、注意喚起（開口部にセーフティコーン等の目印を設置）を行い周知を徹底する。
- 側溝部・擁壁部等転落の恐れのある箇所の除草は先に法尻部を刈った後、刈った草を集草し片付け、危険箇所が目視出来るようにする。

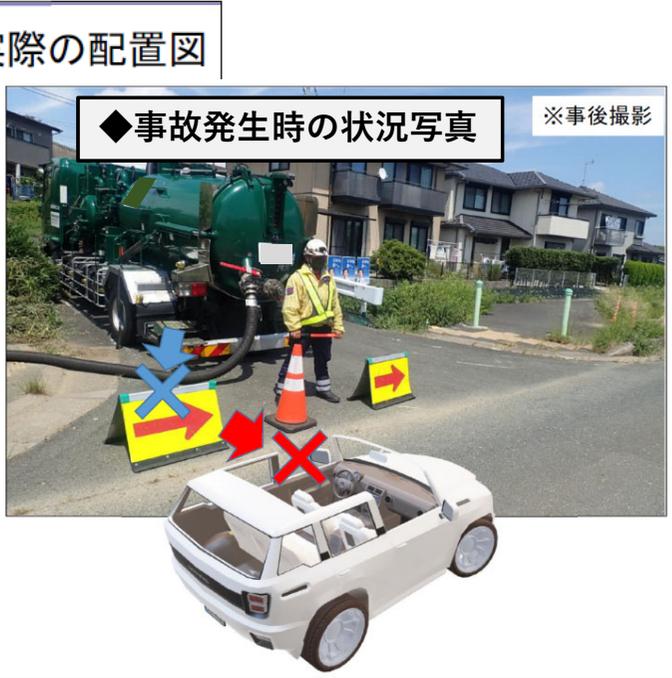
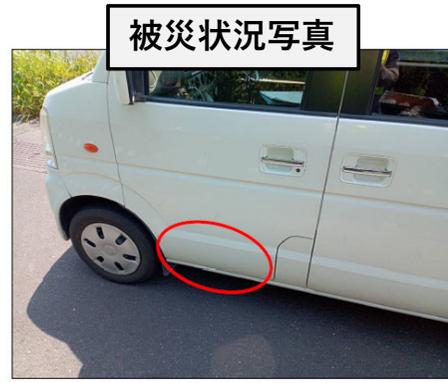
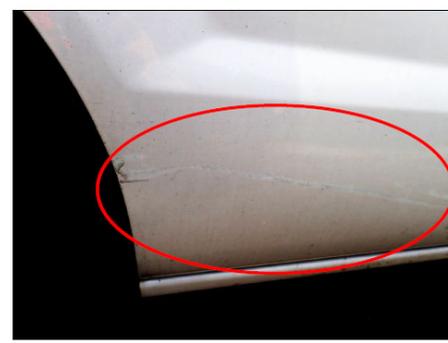
【事故の概要】 国道〇号側道で路肩規制にて歩道脇の側溝の清掃を行った。側溝内の土砂を吸引する為、側溝清掃車からバキュームホースを作業箇所まで伸ばし、吸引作業をしていた。その際、大量の土砂を一度に吸引した為バキュームホースが暴れて路肩に設置してあった矢印板を倒し、側道を通行中の一般車両の左ドアに矢印板を接触させた。

- 【事故原因】** 施工計画書及び作業手順書にホース類の固定、養生について、記載が無くルール化出来ていなかった。
- ホースが暴れないよう固定されていなかった。
 - ホースの近くに矢印板を設置していた。
 - 作業中のホースの暴れを想定していなかったため、安全確認できる体制が出来ていなかった。

一般車両の左ドア下部に30cm程度の擦り傷

- 施工計画書及び作業手順書の安全対策を見直し、ホース類の固定、養生について、ルール化する。
- 吸引作業を行う際は、バキュームホースの根本付近を側溝清掃車のバンパーにラッシングベルトで固定して作業する。バキュームホースは必要以上に延ばさず不要な分は丸めて束ねベルトで結束して使用する。
 - バキュームホースの近くに物を置かず常に整理整頓して作業する。
 - 午前午後の安全巡視時に安全巡視者がホース類の固定、養生を確認する。

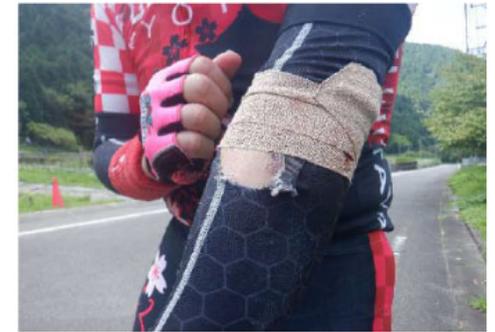
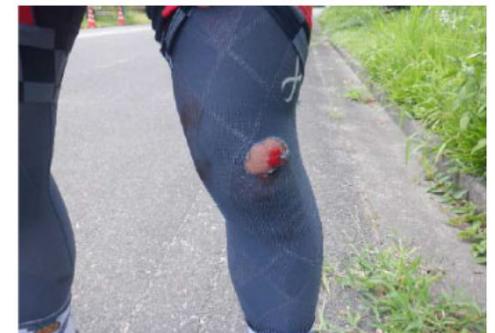
被災状況写真

【事故の概要】 ボーリング作業用の給水ホースを保護カバー（ゴムプロテクタ）で保護したうえで、道路を横断する形で設置していたが、被災者の自転車（ロードバイク）が約20km/hで通過する際に、保護カバー上でスリップ・転倒し、ケガ（肘、膝の擦過傷）をした。

【事故原因】 現道上の作業にも関わらず道路使用許可申請が未手続きであり、公安委員会等から予告看板の設置や自転車等軽車両に対する安全に対する配慮など、適切な指導を受けずに作業を実施し、第三者に対する安全管理の配慮が欠如していたことが原因で発生した事故である。

左肘部切創・挫創，左膝部の挫創
（全治2週間未満）

今後、速やかに道路使用許可の申請手続きを行い、警察の指導・許可を受けるとともに、予告看板の設置など自転車等軽車両に対する安全対策を実施する。さらに道路横断物の保護カバー（ゴムマット）を視認性の良いカラータイプのものを設置する。また道路使用許可申請時に安全対策に関する指示事項があれば、適切に対応する。

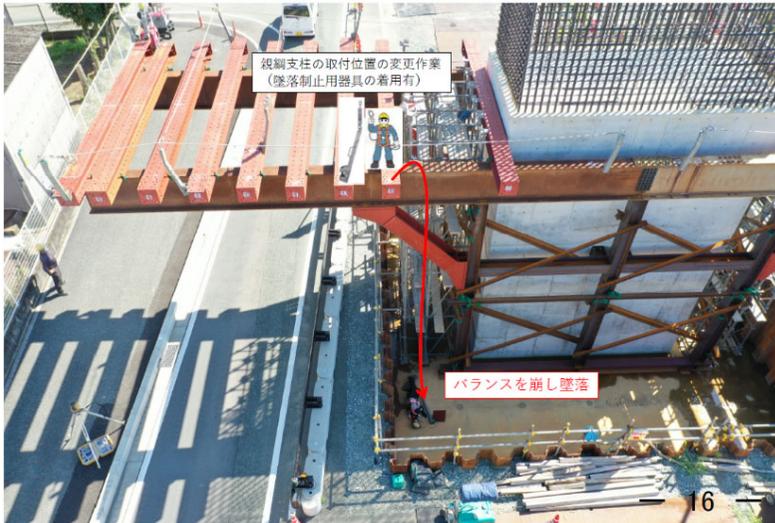
◆事故発生時の状況写真

【事故の概要】 P12・P13橋脚の特殊支保工の張出部(受桁・足場桁)設置を夜間規制内で行っていた。受桁据付時に、元請技術員が親綱スタンション据付位置の誤りに気づき、手直しの指示を行ったが、作業方法(高所でのスタンション取替作業)については下請作業員2名の判断で行った。また、監理技術者、現場代理人は地上にいたため、据付位置が誤っている情報が伝わらず、計画通りの次の段取り作業に移っていた。その後、計画外作業(高所でのスタンション取替作業)を被害者が単独で行い、バランスを崩し墜落した。

- 【事故原因】**
- 地上で、玉掛け作業をしていた一次下請けが介錯ロープをつけ間違えた。
 - 元請の担当技術者がスタンションの手直しを独断で指示したものの作業方法を直接指導しなかった。
 - 二次下請作業員2名の判断で、高所での手直し作業を行い、墜落制止用器具のフックを掛けることを怠り墜落した。

外傷性くも膜下出血、頸髄損傷、左肩甲骨骨折、右中手骨骨折（第2-5）、左感音声難聴、右前頭洞内板骨折、右蝶形骨骨折、右頬骨骨折、両側上顎洞骨折、左腰椎横突起骨折（全治4.5ヶ月）²⁷

- 墜落制止用器具使用の再指導を行い、朝礼時に墜落制止器具の試行ゲートを用いて、フックの点検を行うとともに、墜落制止用器具への使用意識の向上をはかる。また、現場内の掲示物を増やし危険箇所の見える化を行う。
- 受桁は1本ずつの吊り込み作業とすることを作業手順書に明記し、周知徹底する。作業手順以外の作業が発生した場合、一度作業を中止し元請け責任者に確認することを作業手順書に明記し、周知徹底する。
- 長期休暇等で作業打合せから作業日までに間隔がある時は、始業前に元請と下請で、作業打合せ時の指示内容や作業手順を再確認する。KYは元請にて記入内容の確認(赤色記入)を行い、指示する。

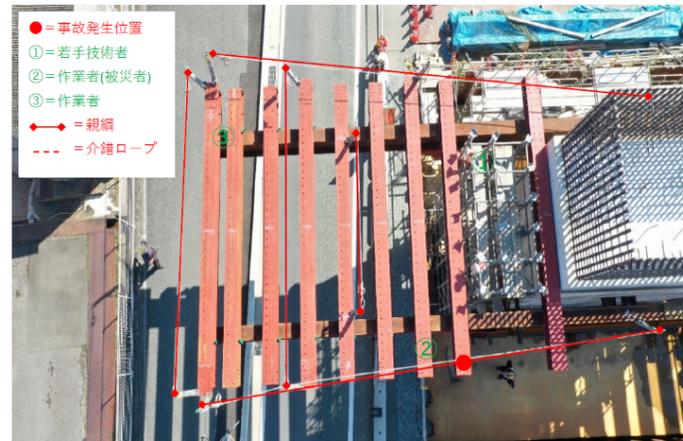
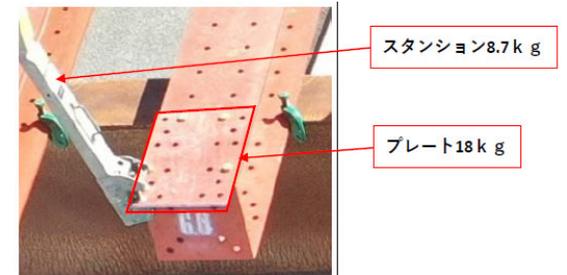
事故が起きた際の上部にいた3名の配置、親綱や介錯ロープについて

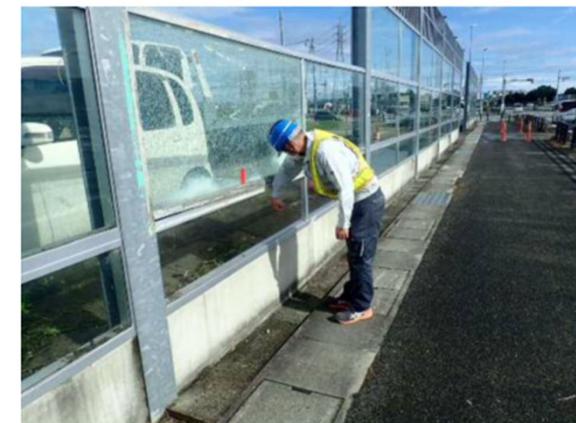
◆事故発生時の状況写真

【事故の概要】 国道〇号BP上り線にて損傷した遮音壁の撤去作業中に発生した。上から順番に撤去していき損傷した遮音壁を撤去しようと吊り上げたところ途中で引っかかってしまった。引っかかりを解消する為の作業をしていた際、遮音壁の反対側にある道具を取ろうと吊っている遮音壁の下に手をいれた、その時遮音壁の引っかかりがとれ、落下した遮音壁に被災者の右腕が挟まれ負傷した。

- 【事故原因】**
- 元請（現場代理人）は、現場に常駐していたにもかかわらず、作業トラブルに気づかなかった。トラブル発生時に現場代理人はtelがかかってきて、目を離していた。
 - 作業手順書にないトラブル発生時に、元請職員と作業方法を協議せず下請けのみの判断で作業を行った。作業を一次中止せず、下請け（2名）のみでトラブルの対応にあたった。吊り具のワイヤーを緩めるときに、先に枕木を設置せず落下措置のない状態で吊り荷の下に手を入れた。

右前腕圧挫創、筋挫創
（全治1ヶ月）

作業手順書にないトラブルが発生した場合、作業を一時中断し元請職員と作業方法について協議するよう指導する。

（吊り具のワイヤーを緩めるときは、まず枕木を設置することを厳守する。）

（吊り作業を開始する前に、使用資材を安全な場所に配置してから吊り作業を開始する。）

（吊荷作業を行う際に「吊荷の下に入らない」と書かれたマグネットやシールを吊荷に設置し、吊荷作業を開始する。）

上記のことを踏まえ作業手順書に追記し、作業再開前に再度安全教育を行い再発防止に努める。

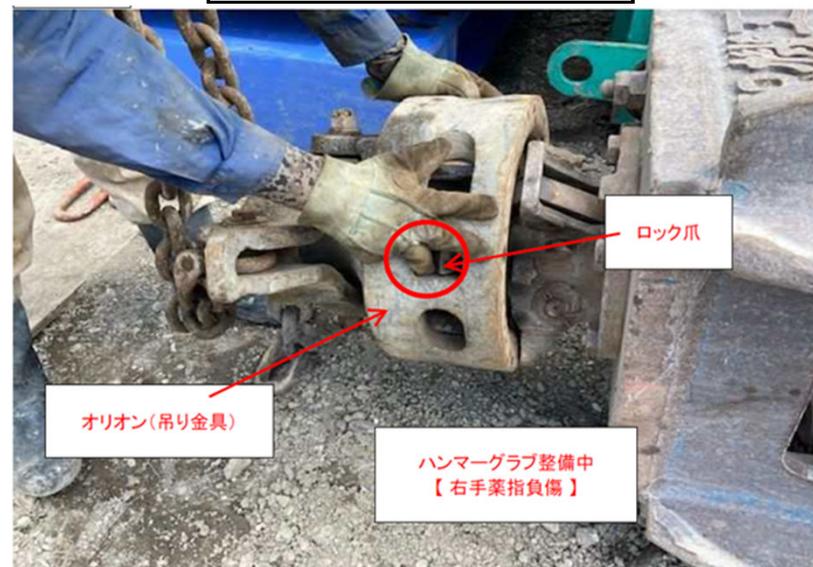
◆事故発生時の状況写真

【事故の概要】 場所打ち杭（6本目）の本日の作業（鉄筋かごの建込及び明日のコンクリート打設の準備作業）が午前中に終了したため、午後から現場の片付け及び機械整備をおこなっていた。

金具の取り外しにあたっては、本来ラチェット等工具を使用し作業するものであるが、手で作業したことにより被災したものである。

- ロックを解除する時は、ラチェットの使用を徹底させる。
- 作業員への周知徹底のため、注意喚起看板を、KYを実施する朝礼広場等の見える位置に掲示する。
- 作業内容が変更となる時は、再度、KYを実施し、安全注意事項を周知し、安全意識を高める。

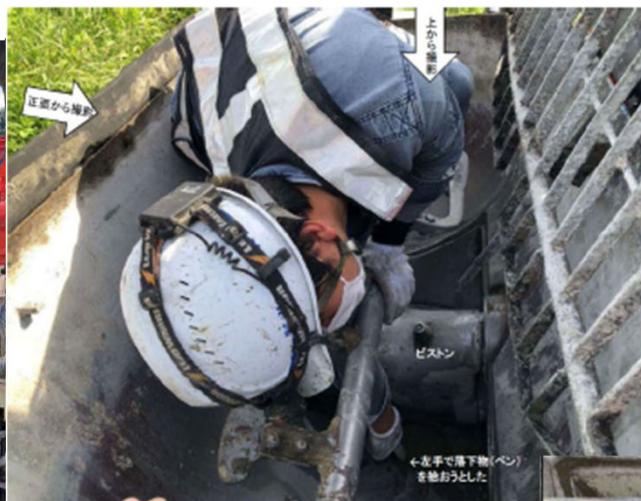
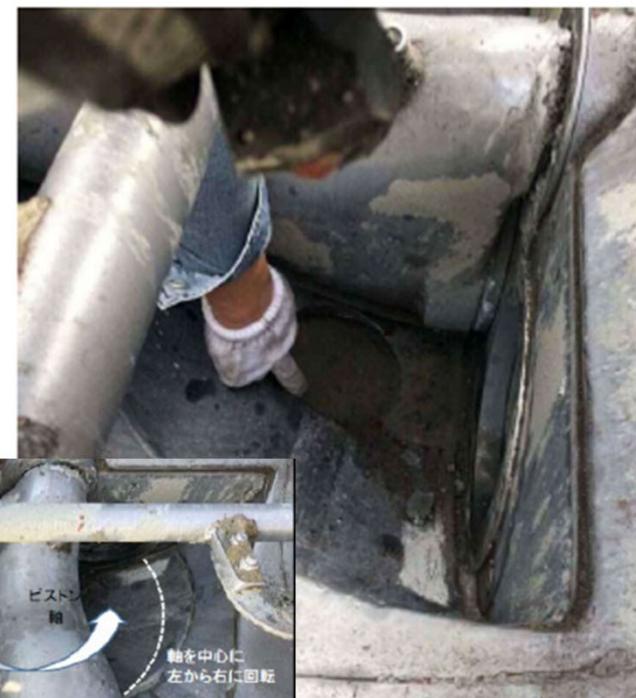
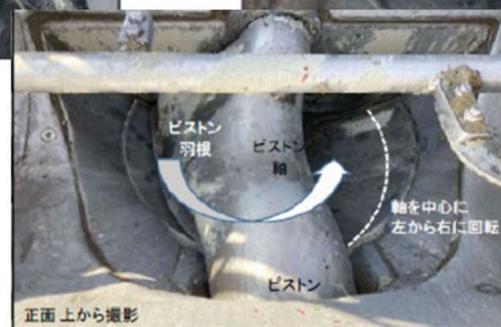
◆事故発生時の状況写真

【事故の概要】 コンクリートポンプ車の始業前点検作業中に、誤ってペンを生コン投入口に落としてしまい、それを拾おうと機械が完全に停止する前に手を差し入れてしまい中指が挟まれ裂傷。

【事故原因】 コンクリートポンプのS字パイプが5～6秒静止したことを「停止」したと違いし、落としたペンを拾おうとして、指を挟まれた。

- 可動部分を点検する際には、エンジンを停止し、動かないことを確認してから作業に取りかかる。
- 指さし、声出し確認の徹底。
- 作業時には落としそうなものを身につけない。

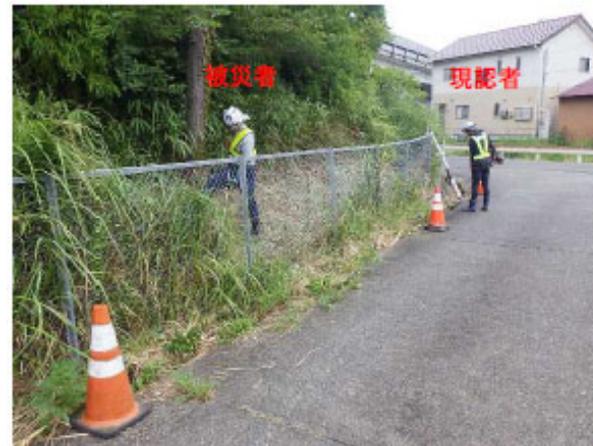
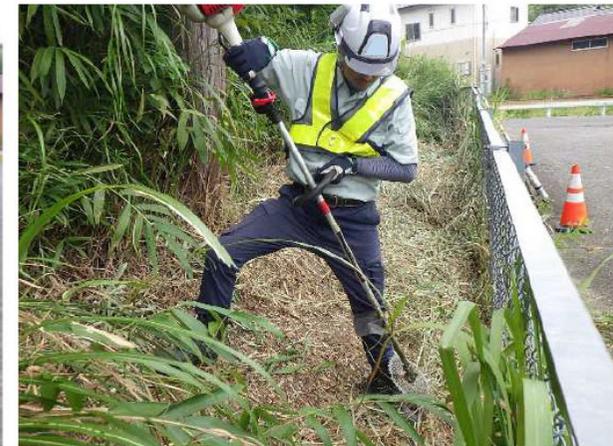
◆事故発生時の状況写真

被災者は側道法面のフェンス内、もう1名はフェンスの外を5m程度離れて除草作業をしていた。被災者は道路法面上でフェンスから1mほど離れた位置で、右足を前に左足を法尻側に据え、法尻側に向けて刈払機を振り下ろす形で、刈幅2m程度で西向き（道路延長方向）に除草を進めていた。被災者がフェンス際の草を刈払機で除草しようとした所、誤って刈払機の刃をフェンス支柱に当ててしまい、キックバックをおこし、自分の左足すねに刈払機の刃が当たり裂傷した。

左下腿汚染創、前脛骨筋損傷

- 現地KYの実施を徹底し勝手な役割変更を発生させない。
- 作業員の資格保有状況を一目でわかるようにヘルメットにシールを張り付け、有資格等の作業を作業員全員で確認し、無資格作業の無いようにする。
- 支障物周りの除草は、手鎌、はさみ、バリカン式、ナイロンコードカッターから安全性と作業性を考慮して選定する（手順書の見直し）
- 足をまもる保護具（すね当て）と肩掛けバンドの装着義務化。また、保護カバーは適正位置にて使用する。

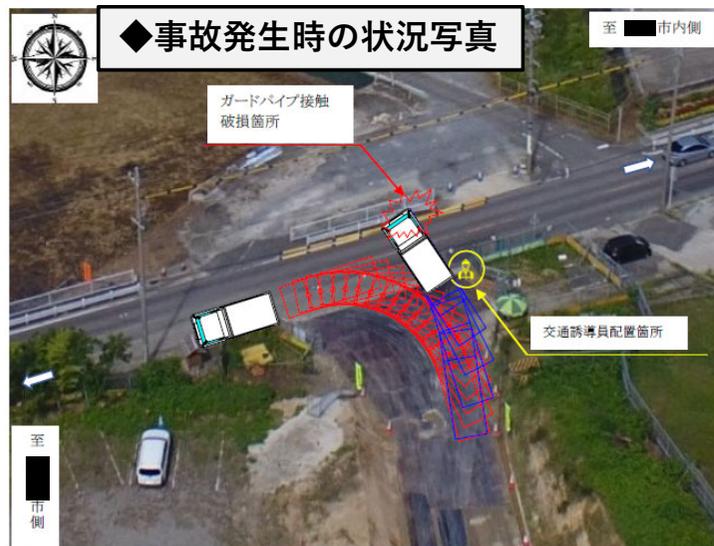
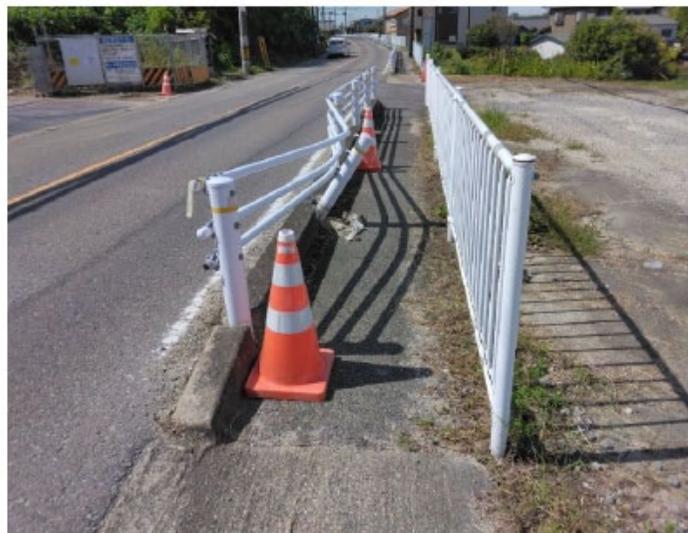
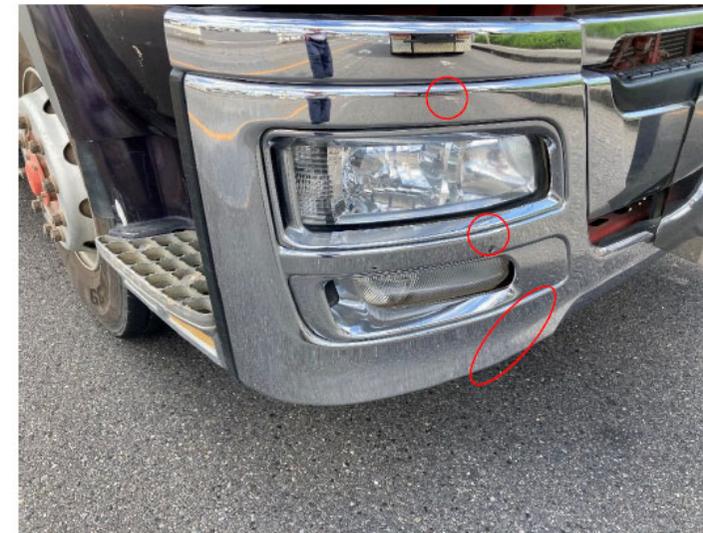
【事故の概要】 U型擁壁施工部をバックホウにより地山掘削を行い、ダンプ車両へ掘削土を積込み、工事現場外へ運搬する際、県道〇〇線のガードパイプに衝突し破損させた事故。

【事故原因】 片手でハンドル操作を行い、手が滑ってしまって運転操作をミスした。気持ちの焦りがある状態で、アクセルを踏んだ。

- 当日の車両運行台数計9台の9台目で、普段より退出時間が遅れていると思い込み、気持ちが焦っていた。
- 車内についている時計をみて、目を離し、誘導員の合図を見るのが遅れ焦って出発した。
- 一旦停止したときの車の方向が、普段より県道と直角に近かった。
- タイヤも左に切り始める前だった。

県道のガードパイプ
L=4.0m損傷

- 出入り口左側の地山を掘削し、間口をさらに広げて進入角度を緩くする。
- 出入口部の敷鉄板を撤去し舗装をかける。また、停止ラインを示し運転手への一旦停止位置を明確にする。
- 交通誘導員と共に合図者を配置し、退出時の運転者の死角(対向車線)を補助する。
- 元請職員が簡易タイムスケジュールにて運行状況を確認し、遅れが生じていると判断した場合は運行回数の調整を図る。
- 注意喚起表示を運転席に設置して、意識の向上を図る。
- ハンドルに滑り止めのカバー又は、手袋を着用する。

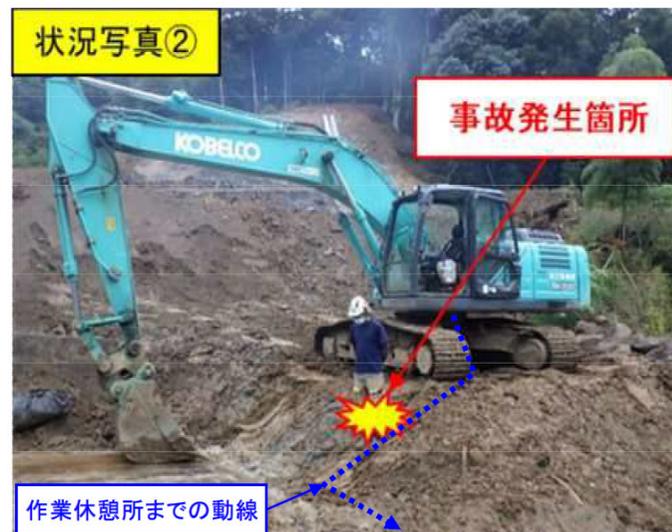
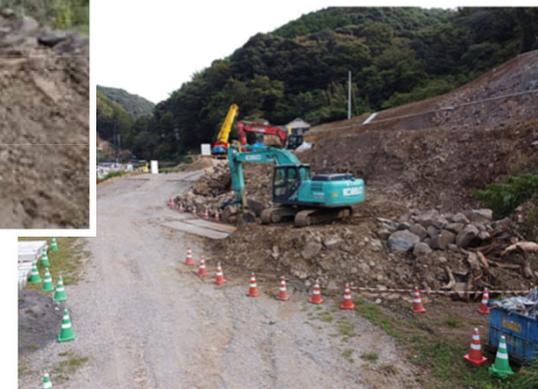
◆事故発生時の状況写真

怪我は、左側頭部裂傷、倒れる際に手をついたこと、足をひねったことにより、右鎖骨骨折、右足骨折。

- 安全通路の確保として手摺付き昇降設備を設置する。
- 作業員全員に以下の安全教育を行う。
(土足場を昇降する際は、安全通路を使用すること。)
(些細な事であっても直ちに元請け職員に報告すること。)

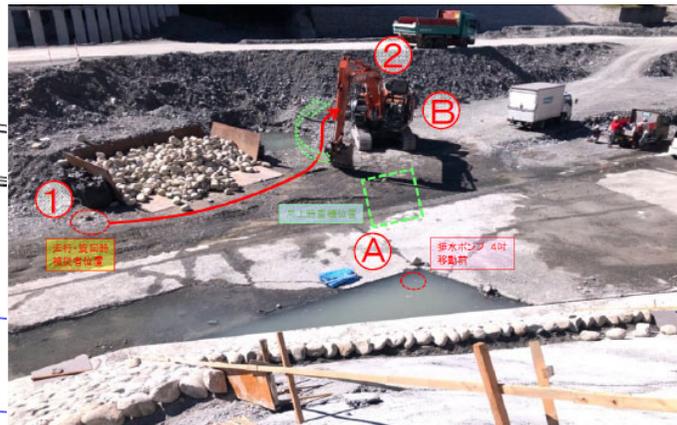
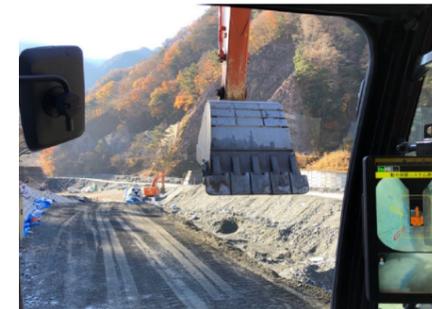
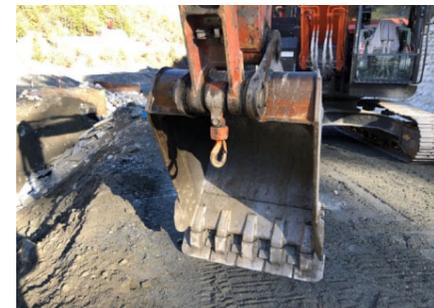
◆事故発生時の状況写真

バックホウ(山積0.8m3/クレーン機能付き)

※ 吊りフックがバケット裏に隠れてしまい、オペレータからは確認が出来ない。

左側頭部裂傷、右鎖骨骨折、右足骨折

- 重機稼働中、クレーン等荷吊り作業中は、作業範囲を囲い、立ち入り禁止区域とし、作業員を入れない。どうしても補助的作業が必要な場合は、吊り荷を下ろし、重機の停止を確認して実施する。
- 現場では、荷吊り状態で走行しない。必要な場合は、トラック等運搬用車両を使うこととする。どうしても必要な場合は作業範囲を整地・不陸を無くしてから実施する。
- バックホウの吊りフックと吊り荷、ワイヤーの状態を作業範囲外から目視で確認し、作業中の安全を確保する。
- 吊り荷を不用意に高く上げない。
- 吊りフックの外れ対策を工夫する。

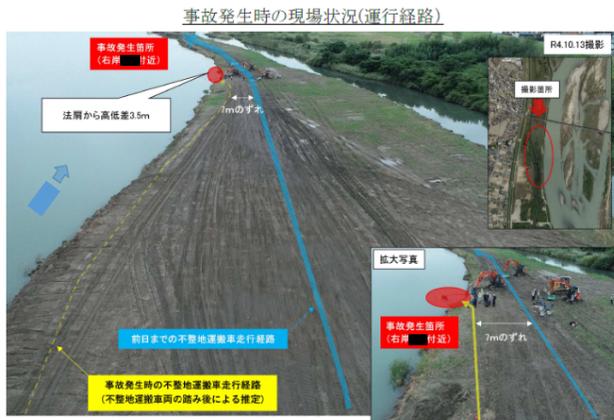
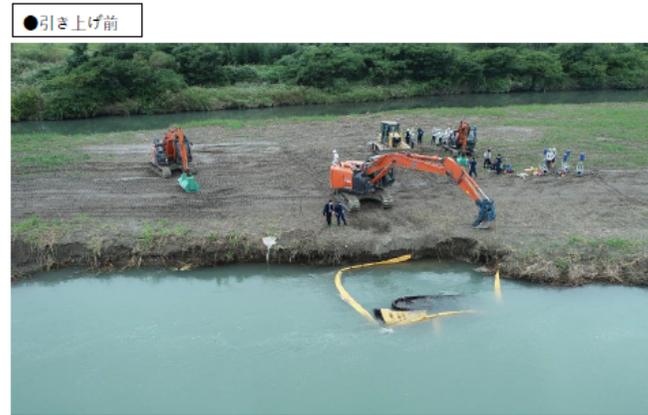
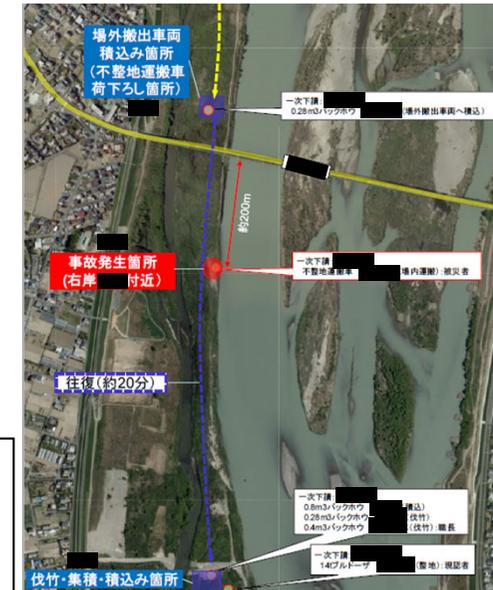
【事故の概要】 河道内の砂州に繁茂した竹を伐竹・集積し、不整地運搬車にて場外搬出車両積込み箇所までの運搬作業を行っていた。被災者は不整地運搬車で往復20分の運搬作業を繰り返し行っていた。不整地運搬車が30分以上戻らなかったため、作業員が被災者に複数回電話をかけた不通であったが、現場休憩所付近で給油をしていると思い作業を継続した。作業終了後にブルドーザを現場休憩所付近に戻すために移動中、河川内に不整地運搬車が横転しているのを確認した。消防隊員により救出されたが死亡が確認された。

- 【事故原因】**
- 元請が保有資格を十分確認せず、不整地運搬車の運転技能講習を受講していない作業員が運転した。
 - 一次下請が作成する車両系建設機械作業計画書が、適切に作成されていなかった。
 - 一次下請各社が作成した車両系建設機械作業計画書を基に、現場全体の車両系建設機械作業計画書の作成を怠り、関係労働者に周知をしなかった。
 - 現場内の走行経路に関する注意喚起の安全施設が不足していた。
 - 施工計画書で定めた元請自ら行う安全巡視について、当日午後に全作業場所の安全巡視が出来ていなかった。

被害状況
死亡（溺死）

- 日々の朝礼時に【資格者証の提示】を行い、重機の鍵を直接運転者へ配布する。
- 各重機の見やすい位置に【資格者一覧表を掲示】し、運転者を明確化する。
- 下請が作成する車両系建設機械作業計画書は内容が変更される毎に適切に作成するよう指導し、元請は全体の車両系建設機械作業計画書を作成する。
- 身体の異常があった場合に通知がくる【遠隔監視システム】を導入する。
- 安全な走行経路を明確にするために【赤白ポール】を走行経路の両側に設置する。
- 運転席からガラスを割って脱出ができるよう、全重機に【緊急脱出用ハンマー】を常備する。

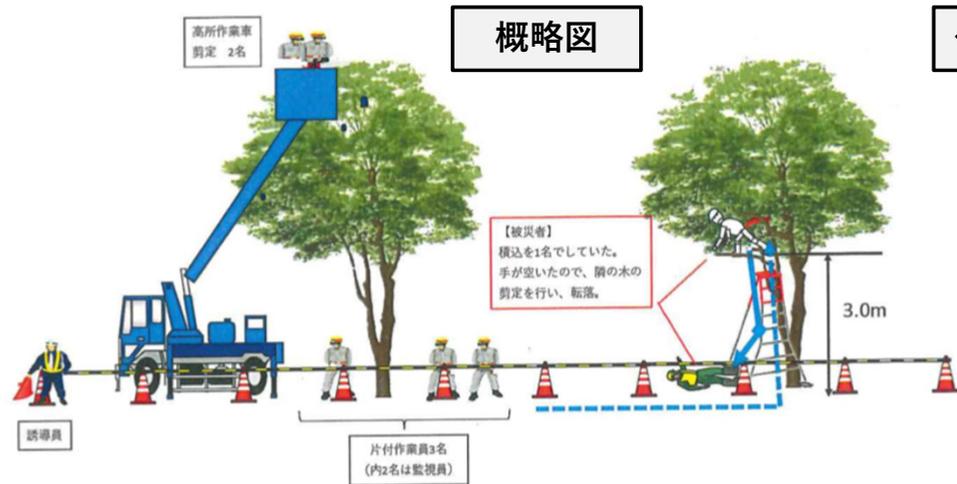
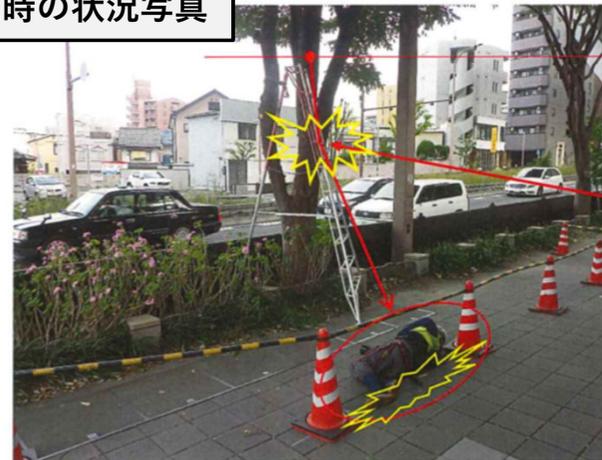
◆事故発生時の状況写真

作業員6人と警備員1人の体制で高所作業車（12m）を使用して歩道の街路樹の剪定作業をしていた。被災者は剪定枝の積込みを担当していたが、次に剪定する街路樹の下の方の枝を剪定するために被災者が脚立をかけ木に登った。体の脇にある腰より高い位置の太い枝に墜落制止用器具のフックを回し掛けしたがフックがしっかり掛かっておらず、その後歩道側の枝を切るために体を伸ばして剪定しようとしたところ足が滑り、墜落制止用器具のフックが外れ脚立に当たり地面に落下した。

- 当日は幹乗り剪定はしなくてもよいという元請の指示内容を聞かず、下請作業員が街路樹に登り足が滑って墜落した。（幹乗り剪定を行っていた被災者をパッカー車積込みに変更指示（次の木の枝を切っておけば作業が少しでも進むと思い、次の木に登って作業した。）（他の作業員は、事前に気づかなかった。））
- フルハーネス型墜落制止用器具のフックがしっかり掛かっておらず、安全工具等の使用が適切でなかった。

被災者の足場位置

脚立に接触しその後地面に接触

右寛骨臼骨折
(全治8週間)

- 墜落制止用器具のフックがしっかり掛かっている事を声出し確認する。
- 専任の監視員を配置する。
- 専任の監視員は、作業員の1人作業を行わせないように監視する。
- 当日現場の状況で作業が変更になった事をK Y活動記録にも追記する。
- 脚立の天端に安全作業の為の表示をする。

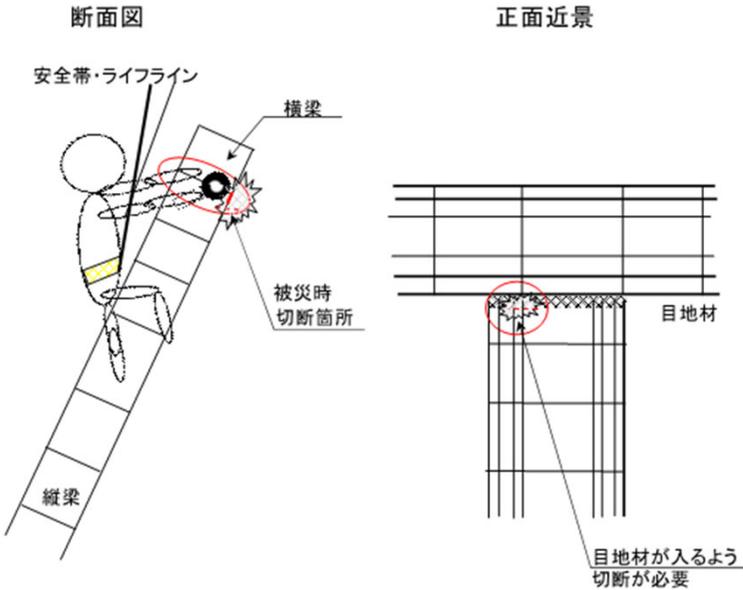
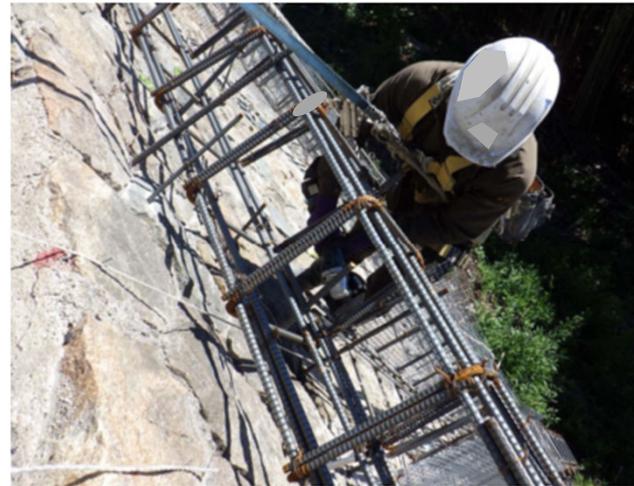
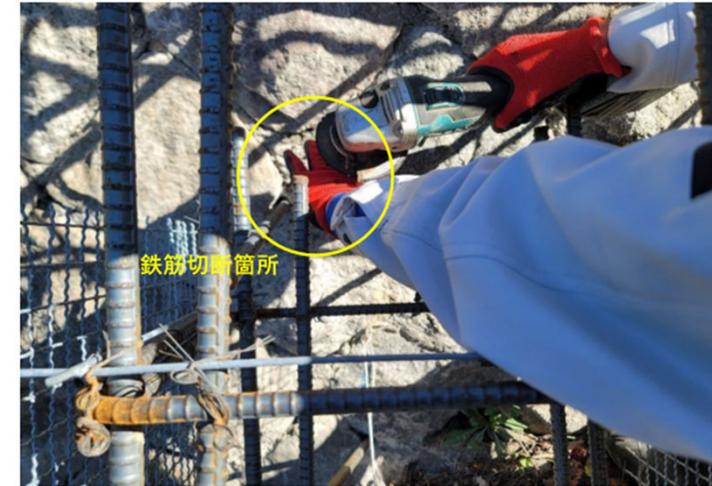
◆事故発生時の状況写真

【事故の概要】 法枠工の鉄筋組立作業中、狹隘部分の鉄筋の切断作業を行っていたところ、鉄筋を切断した際に体勢が崩れ、法面に両手をついた。このとき右手に持っていたディスクサンダーの回転していた刃が左手甲に接触し負傷した。

- 【事故原因】**
- 作業手順書に鉄筋切断や目地設置に関する安全対策について詳細な記載がなく、適切な作業計画を定めていなかった。
 - ディスクサンダーのハンドルを外した状態で、安全工具等の使用状況が適切でなかった。

左手挫創、左環指小指伸筋腱損傷

- 鉄筋切断が必要な場合で、作業箇所が狭く十分な体制で作業が出来ない時は、枠網や上部鉄筋（スターアップ）の一部を取り外し十分な体勢で工具が取り扱えるスペースを確保してから作業を行う。
- 保護具（保護メガネ、革手袋）の保管は、ディスクサンダーと同じところに保管し、保護具の着用と工具の使用方法について、職長が作業開始前に確認するとともに、元請けが安全巡視時に確認する。
- 作業手順書の見直し・改訂を行い安全教育訓練時に周知徹底を図ると共に、朝礼時・KY活動により再確認を行う。
- ディスクサンダーは手を放すとブレーキが掛りすぐ停止するものに変更する。
- 前日の作業打合せ及び当日の朝礼、KY活動に加えて、当日の午後の作業開始前に午後の作業内容確認と翌日の作業打合せを行い、元請けとして作業手順書に準じた作業ができるよう指導する。
