中部地方整備局管内の工事事故 発生状況について

令和5年3月

中部地方整備局 企画部
技術管理課

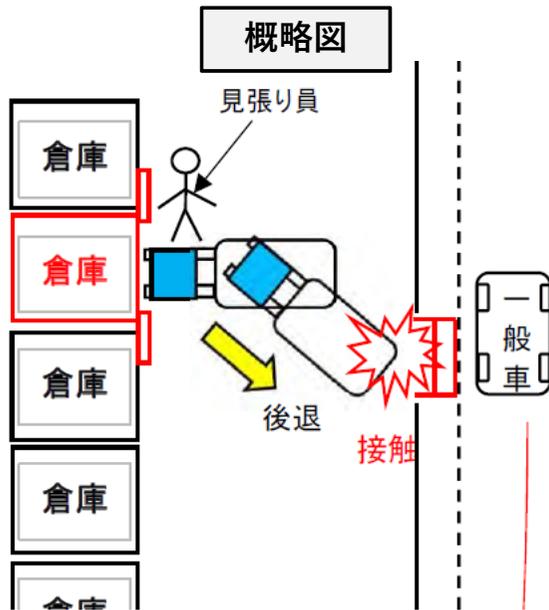
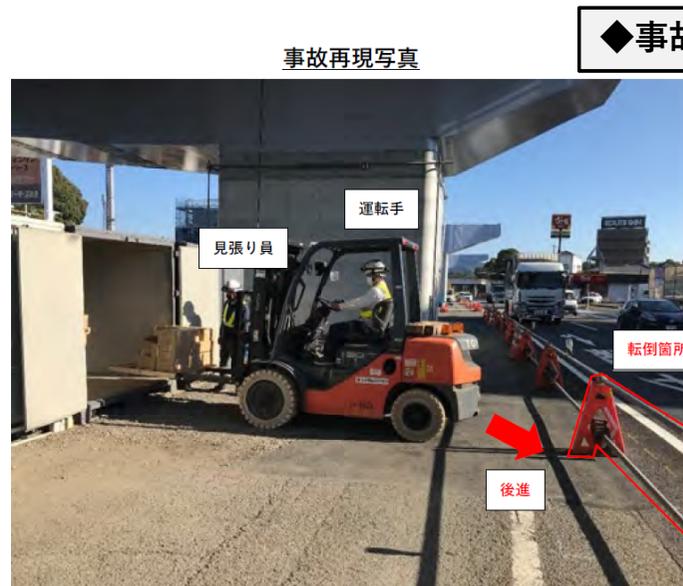
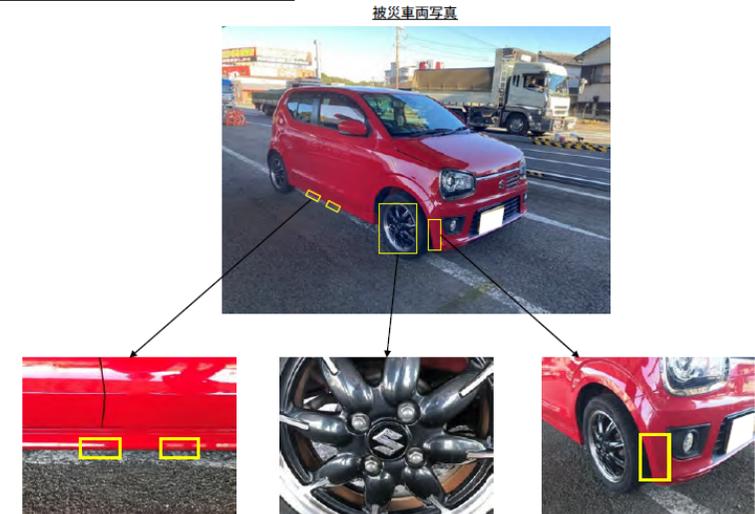
◆事故発生時の状況写真

【事故の概要】 倉庫内に保管している高力ボルトをフォークリフトで取り出そうと後退した際、フォークリフトの背面が外周の単管バリケードに接触し、単管バリケードの1台を車道路肩内に転倒させた。そこを走行していた一般車両が転倒した単管バリケードと接触した。

- 【事故原因】**
- フォークリフト爪先と保管倉庫の接触回避に気を取られて、フォークリフト運転手が、運転操作をミスして、単管バリケードに接触・転倒させた。
 - フォークリフト爪先の接触回避を見ていたため、見張り員が、本来行うはずのフォークリフトが後退する方向の誘導を行わなかった。

軽四輪自動車のフロントバンパー及び車体側面にすり傷

- 運転手はフォークリフト（その他建設機械についても）作業において、運転操作技術を過信せず、見張り員が進行方向の安全確認をしたことを声掛け確認し、見張り員の誘導に従って移動することを再徹底する。また安全教育訓練などを通じて継続的な指導を行う。
- 見張り員はフォークリフト（その他建設機械についても）作業において、進行方向監視を再徹底し、フォークリフト移動前には進行方向の安全を確認の上、その旨を運転手に声掛け確認する。また安全教育訓練などを通じて継続的な指導を行う。
- フォークリフト運転手及び見張り員のヒューマンエラー防止として、フォークリフトにバックセンサーを取り付け、物的対策を行う。

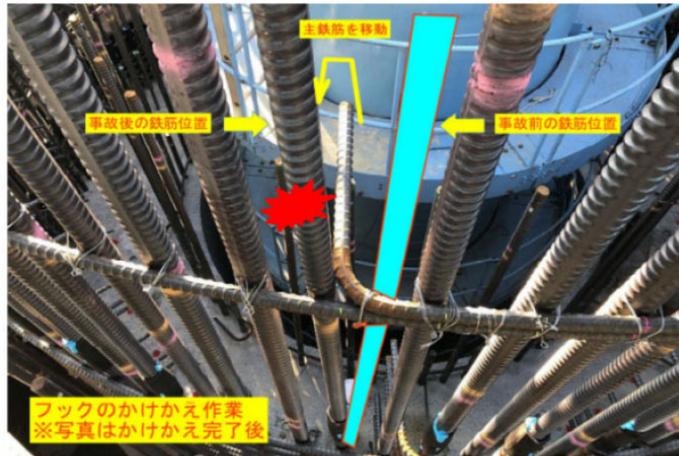
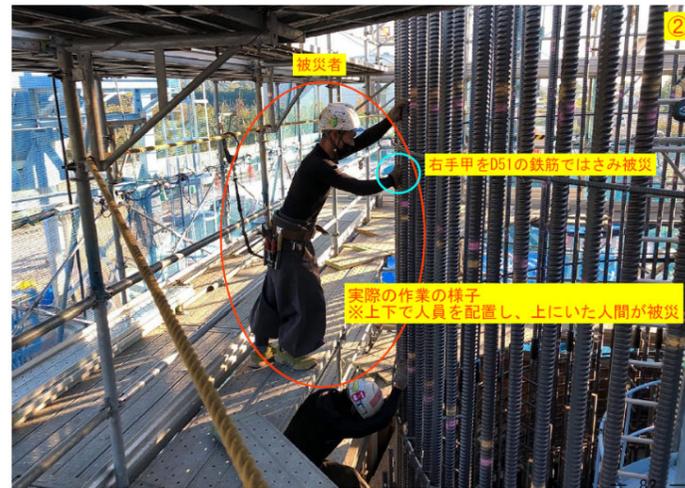
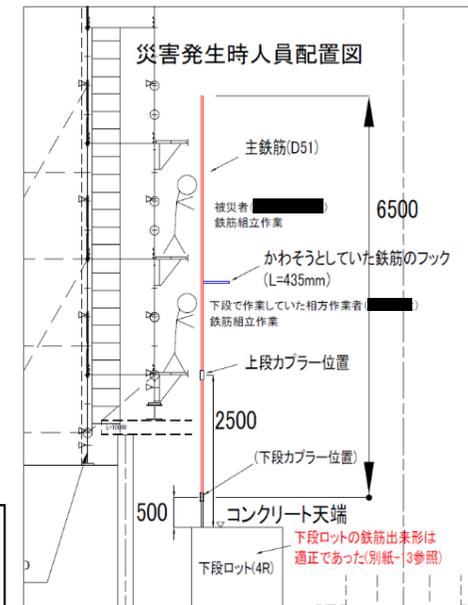
【事故の概要】 PL2ケーソン基礎5ロット部の鉄筋組立作業を実施しており、配力筋のフック近傍に主筋を配筋する必要が生じ、印に近い側に主筋の建込を行ったが、鉄筋間隔の出来形に適合しない事が確認されたため、下請作業員が自主的な判断で、主筋を上下にわかれ2人で押し込み間隔が均等になるよう修正作業中に、被災者の注意不足が原因で勢いよく戻ってきた主筋が右手に当たって負傷した。

【事故原因】 二次下請作業員が、作業手順以外の配筋修正作業を自主的な判断で行い右手を負傷した。
（帯鉄筋に印したピッチ割に合わせ縦筋の建込を実施したが、当該箇所の印は、帯鉄筋フック部に近接しており、当初印に近いと思われる側に建込をしたが、フック曲げ加工部があり、所定の間隔で結束ができなかったため、フック反対側への修正が必要であった。）
（配筋修正は、下請業者が出来形確保のため自主判断で実施した。）
（作業時に手を挟まれるなどの危険性を周知されていながらも、鉄筋が戻ってくる方向に手が残っていた。）

右中指中手骨骨折、右手背打撲傷

- 鉄筋建込（玉掛を外す前）時に鉄筋間隔を確認する。
- K Y実施時に、当日作業における作業手順書以外の作業の有無を確認し必要に応じて手順書に追記する。また、作業中に作業手順書以外の作業が発生した場合は、作業を一旦中止し元請職員を含む関係者全員による新しい手順等を再確認し手順書に追記、作業手順・安全性を検討して作業を再開する。
- 鉄筋配置修正作業は継手部分を切り離し、クレーンにて吊上げて所定の位置に設置する。（抜本的な修正方法の改善）
- K Y実施時および安全教育訓練等にて使用材料の特性を周知し、取扱い方法を関係者で再確認する。

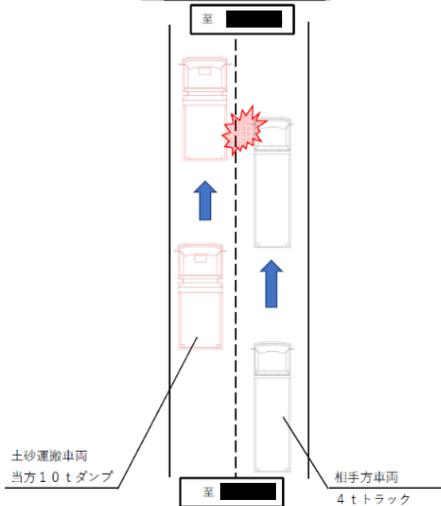
概略図

【事故の概要】 工事車両（10tダンプ）が、土砂運搬中に〇〇交差点付近にて、追い越し車線を後方より走行していた一般車両と接触した事故である。〇〇交差点にて工事車両は走行車線を走行していた。追い越し車線後方を走行していた相手車両が、当該交差点にて対向車線の右折レーンにいる車両を避けようとセンターラインに寄ったところ、工事車両と接触した。

- 【事故原因】**
- 走行車線側の工事車両（10tダンプ）は、車幅が狭くなる交差点付近（道路幅員制限2.75mの区間）で、センターライン寄りに走行していたため接触事故をおこした。
 - 追越車線側の相手車両は、交差点付近で、対向車線の右折レーンにいる車両を避けようとセンターラインに寄って、左側サイドミラーが工事車両と接触した。
（相手車両は、追越車線内を走行しているが、左側サイドミラーが、センターライン上で工事車両と接触した。）

- 大型車両の特性により車体よりサイドミラーが出ていることを考慮し、障害物等の支障がない限り車線内の中央を走行することを意識させる。ドライブレコーダーにて1日1台抽出しその日の運行状況をチェックするとともに現場職員にて運行状況の見回りを1日1回実施する。
- 朝礼時に、“だろろ運転”から“かもしれない運転”を実施するよう教育する。
- 運搬経路において、運転手の目線による危険箇所を抽出し現場休憩所に掲示し、情報を共有することにより安全運転意識を向上させる。

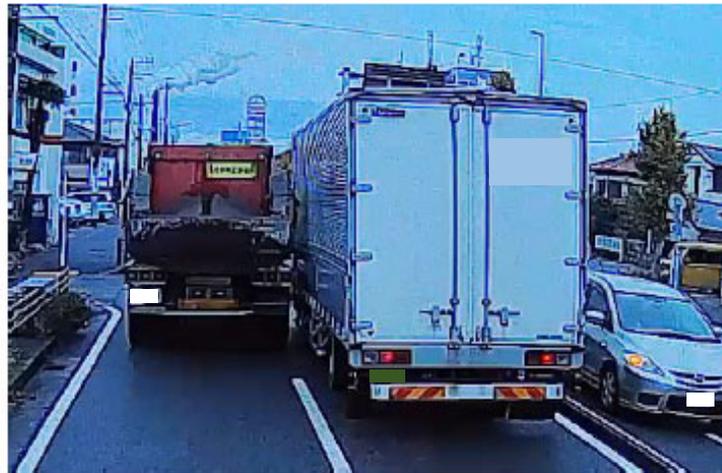
◆事故発生時の状況写真

相手方車両（4tトラック）
左側サイドミラー破損

4tトラックの左側サイドミラー部損傷

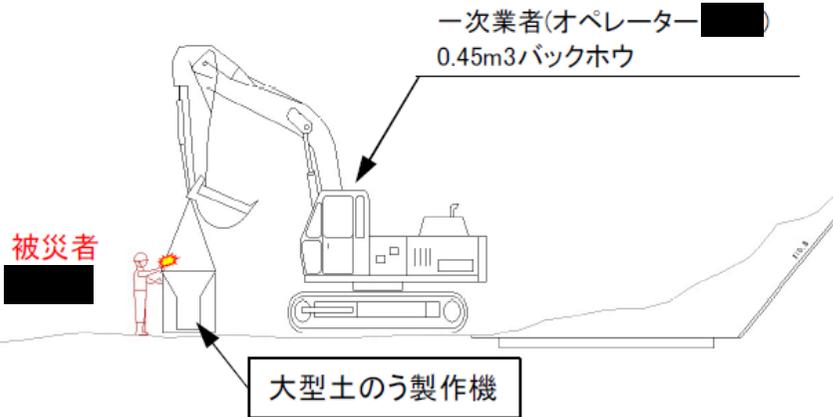
概略図

【事故の概要】 0.45m³バックホウにより土のう製作機を用いて土のう袋に土入れを行ったのち、製作機を引き抜くために吊り上げを開始した際、吊り上げワイヤーとシャックルが正常にかからず製作機が傾いて危険な状態になると被災者が判断し、これを解消しようとしたときにシャックル部分に手をかけ、上昇するワイヤーとシャックルとの間に右手親指を挟まれ受傷した。

- 【事故原因】**
- 施工計画書やKY等で地切り時は3m離れる様に安全指示は出していたがうわべだけのものとなり、新たに入った作業員に対し徹底されていなかった。
 - 合図者は、被災者が1～1.5mの時点で巻き上げの合図を出し、重機オペレーターは合図に従い巻き上げた。
 - 被災者は、ワイヤーとシャックルが正常にかからず、製作機が傾いて危険な状態になると判断し、吊り上げ中に近づいて、荷に触れた。

- 地切りの際は、絶対に作業員を近づかせないこと（3・3・3運動）を徹底させる。
- 合図者はオペレーターと対象物が同時に見える位置に移動して、合図者の指示のもと両側吊箇所が合図者及びオペレーターから見える位置まで移動（回転）してから作業を開始する。
- 重機が完全に停止しているのを合図者が確認後、合図者の指差呼称後に製造機に近づき作業することを周知徹底する。
- 大型土のう製作機に取り付けるワイヤーはフック付きワイヤー（より戻しあり）で見やすく、不正常にならないものに変更し、使用状況を常に合図者が確認する。

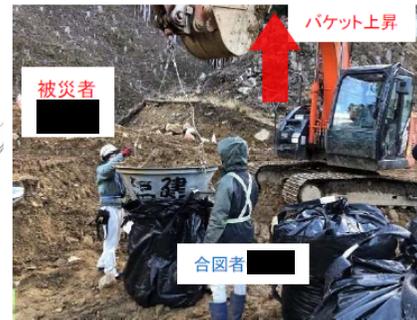
写真① 大型土のう作成状況

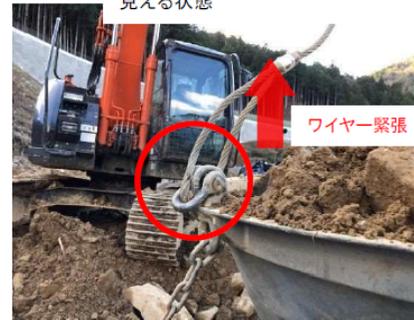
写真② ワイヤーとシャックルが不正常に見える状態

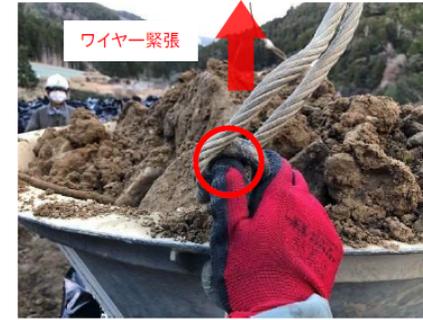
写真③ 指が挟まれた状態

右母指不全切断
（全治1ヶ月）

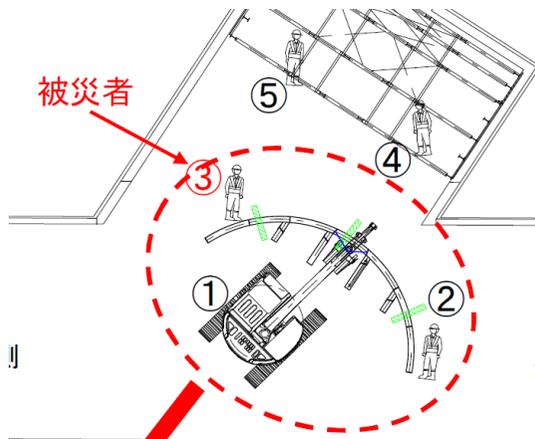
平面図

- 作業手順に定めていた地面に枕木を配置しセントル部材を解体する方法を遵守せず、バックホウで片吊りした状態でセントル部材のボルトを外し解体する作業を行った。（本来セントル部材の裏側、表側の順にボルトを外す手順となっていたが、表側を先行して緩めた状態でボルトの取り外し作業を行った。）
- 作業手順書に枕木の配置間隔やインパクトを操作する必要な高さ、ボルトの取り外し順序などが記載されておらず作業手順書の確認が不足していた。

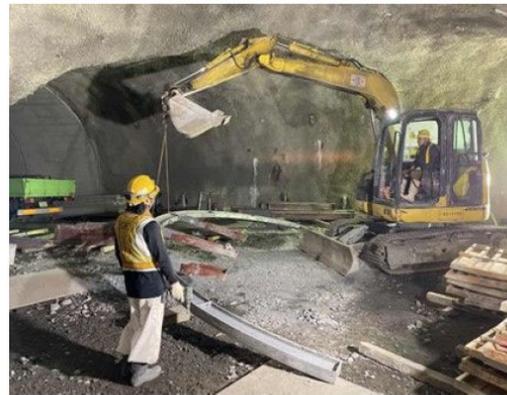
施工状況

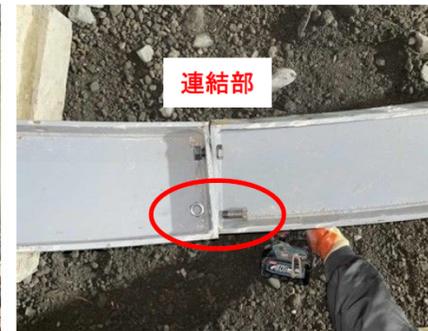
振動によりボルトが外れる

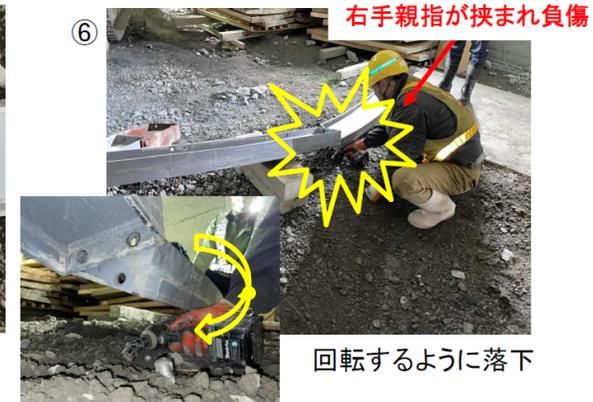
回転するように落下

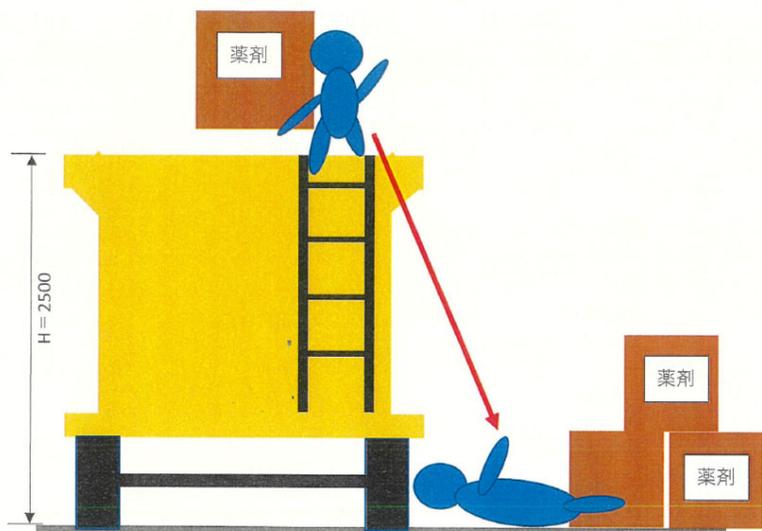
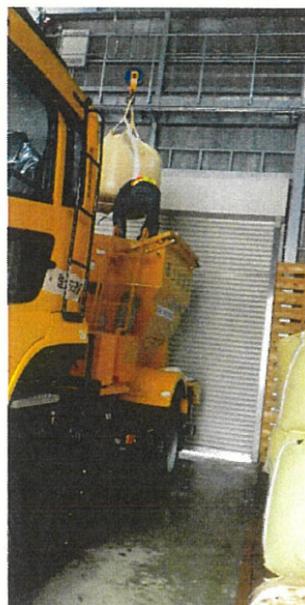
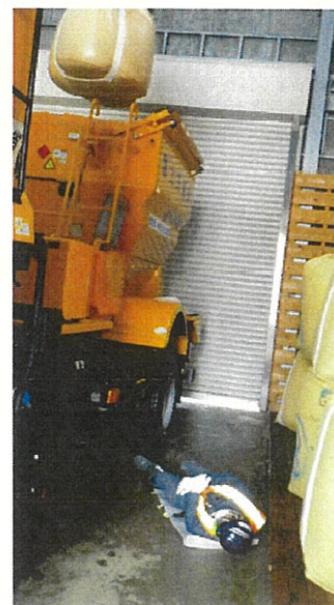
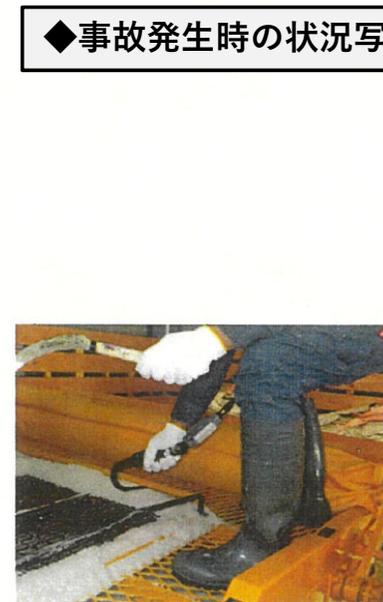
概略図

- 【事故原因】**
- 鎌を持つこととフックを持つ事で二重作業となり、両手がふさがり不安定な体制となった。
 - 作業手順書に記載のあるステップ等の雪は除去されていたが、濡れており滑りやすかった。

落下前

落下後

足元

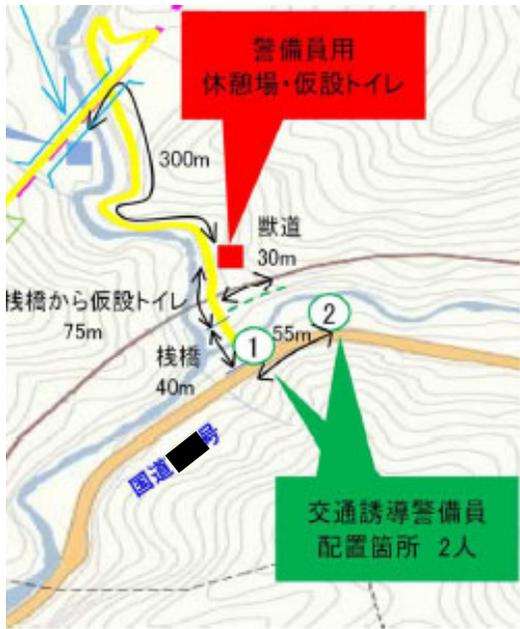
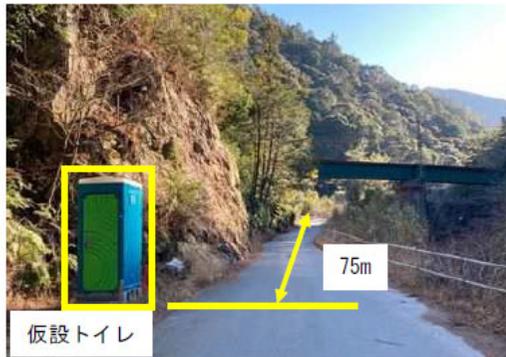
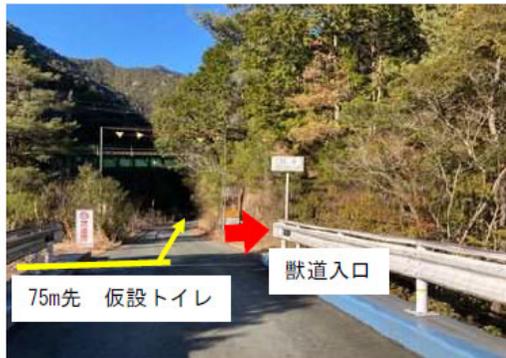
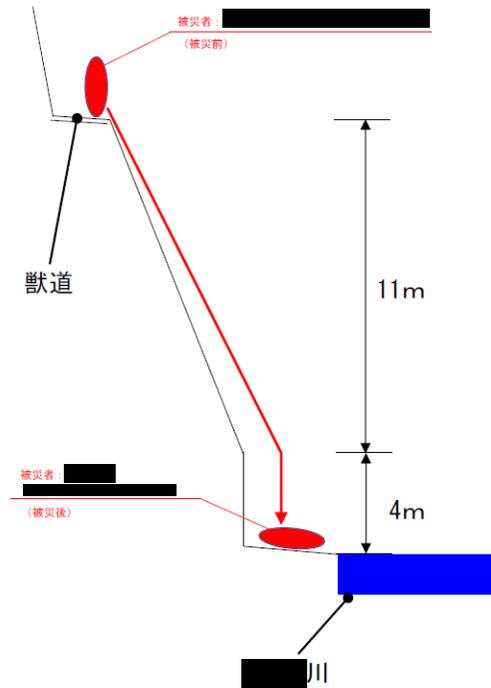
平面図

【事故原因】 新規入場者教育で指導されているルールを守らず、独断で持ち場を離れ獣道に進入して用を足そうとした。

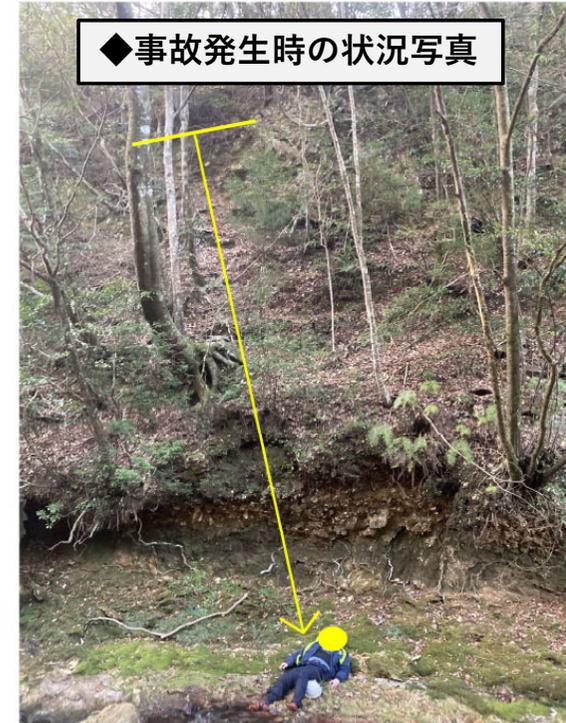
◆事故発生時の状況写真

写真は本人ヘルメットは、被災後に外したもの

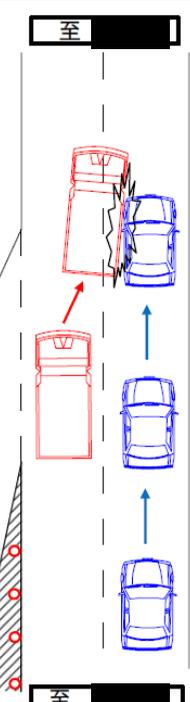
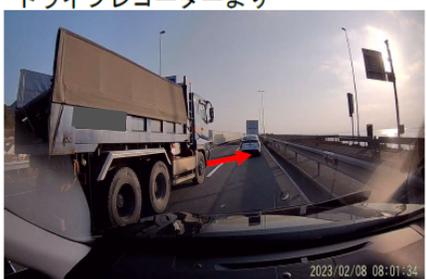
相手方車両（トヨタ 黒）
左側破損

土砂運搬車輛（当方10tダンプ）
右側破損

赤：土砂運搬車輛（当方10tダンプ）
青：相手方車両

一般車両（相手方）の
ドライブレコーダーより

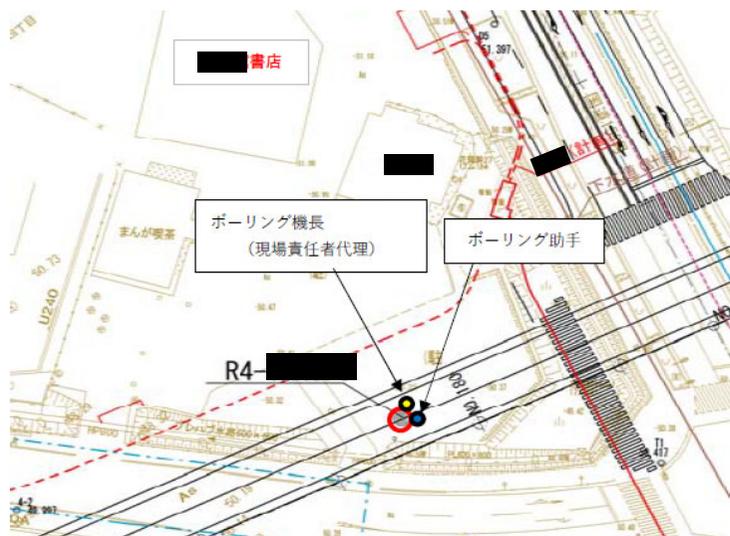
平面図

【事故の概要】 道路構造物の設計に必要な土質状況の把握のために地質調査を実施するものであり、橋脚計画箇所のボーリング実施時に、近隣店舗（1店舗）の引込水道管を損傷し断水させた。

【事故原因】 事前に情報収集した道路計画図面には、引込管、止水弁の記載なく、用地買収済みであったことから、埋設管が無いものと判断しボーリング調査を実施したため。
（止水弁は、土に埋まっており、民地内に残存する引き込み管路があると思わなかった）

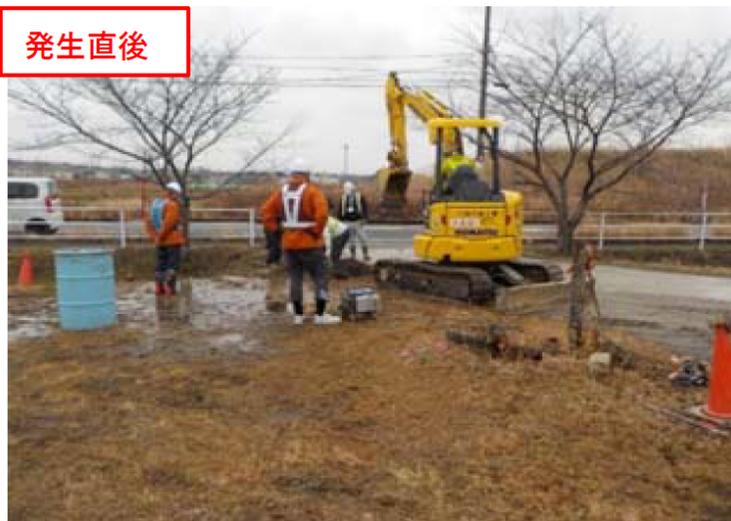
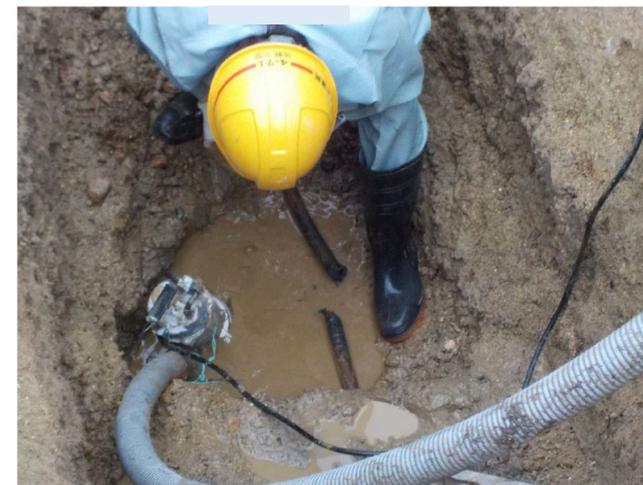
発生直後

書店の水道が断水（約2時間、トイレなどに使用）

- 地質調査計画地では、道路管理者及び占用企業、地権者、住民、店舗などに埋設配管状況を確認し、必要に応じて立会を依頼する。
- 調査地点近傍に住宅や店舗などが存在する場合は、埋設物が存在する可能性について地権者、住民、店員などに聞き取り調査を実施する。それでも配管状況が明確にならない場合は、配管施工業者や地域施工業者などからも情報収集を実施する。

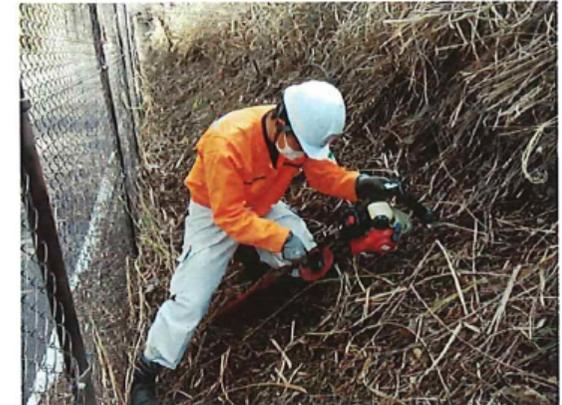
被災状況

左大腿部挫滅創
(全治10日)

- 危険箇所マップの確認を徹底し、現地確認時には、危険箇所の声出し確認を行うことで、作業班全員の危険箇所の共通認識と安全意識の向上を図る。
- 作業手順を遵守し、定められていない機械を現場に持って行かないことを徹底し、職長が持って行く機械の確認を行う。

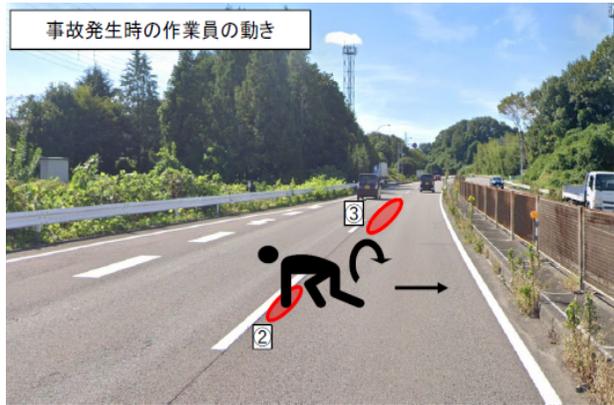
事故発生時の作業員の動き

【事故の概要】 道路情報センターより落下物回収の依頼があり、現場代理人が作業班へ処理指示し、作業員1名が落下物の回収作業に向かった。落下物回収後、新たに落下物を発見し、第一車線と第二車線の間で散乱した木片を作業員1人で回収していたところ、第二車線を走行してきた軽自動車に轢かれたものである。

- 【事故原因】**
- 落下物による回収作業に没頭してしまった結果、第二走行車線を走行して来た車両に気づくのが遅れた。
 - 夜間作業時の通行車両に対する作業員の視認性が確保されていなかった。

■作業の状況
・散乱した木片を拾い、中央分離帯側に都度、置きに行く。
場所①での回収が完了し、場所②へ移動。
・場所②において、路肩側を向きながら作業。
・走行車両に気づき、右回りで中央分離帯へ戻る際に轢われた。

■作業員のコメント
・落下物は5m程度の延長で、計3箇所で散乱。
・少しでも早くと言う責任感から、回収作業に没頭し過ぎ車両に気付くのが遅れた。

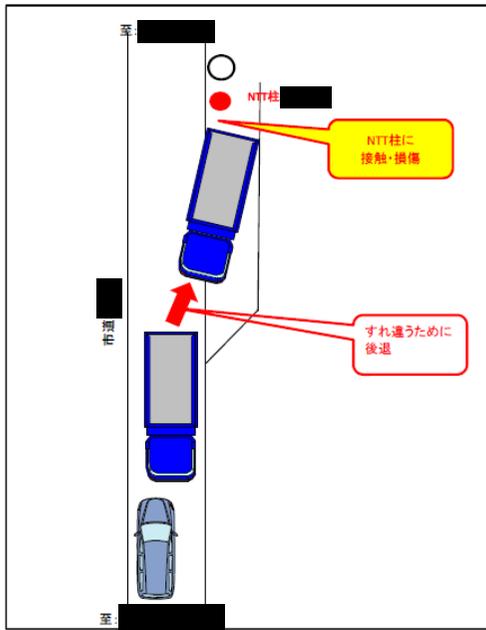
概要図

【事故の概要】 残土受入地へ残土運搬を行っていた10tダンプトラックが残土受入地から現場に戻る際に、市道のすれ違いが出来ない箇所では対向車と出くわした。10tダンプトラックの後方に指定待避スペース以外であったが待避可能なスペースであると運転手が判断し、バックで移動した際にNTT柱に接触し、NTT柱を破損させたものである。

【事故原因】 運転手の後方確認不足
（待避スペースにバックで移動した際に対向車との接触に気を取られ、ミラー確認だけバックしたため、死角が出来て後方確認が疎かになった。）

- ダンプトラック運転手と一緒に市道城線を確認し、危険箇所、待避方法を明確にして、明確になった危険箇所、待避場所、待避方法を反映させ、ハザードマップを更新し危険箇所及び待避方法の再教育を行う。
- ハザードマップで指定している待避場所、危険箇所に運転手が認識できるよう明示を行う。
- 運転手同士、業務用無線を使用して、一般車両位置情報の共有を行う。
- やむを得ずダンプトラックでバックする時は、後方及び周囲を確認のうえバックするが、車両のミラーだけでは後方確認等が不十分な時は、エンジンを停止して降車し目視にて確認を行う。
