# 中部地方整備局管内の工事事故 発生状況について

令和6年3月31日速報

中部地方整備局 企画部  
技術管理課

# 令和5年度中部地整発注工事・業務の事故の整理及び原因

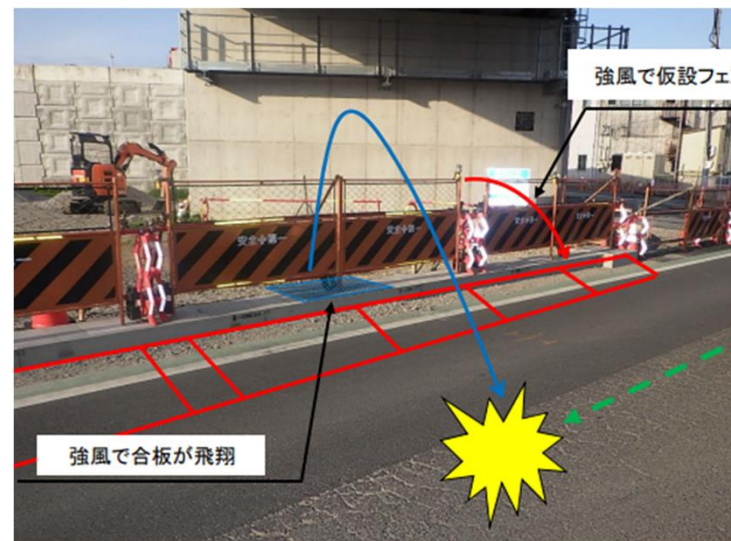
仮設フェンス・合板・車両の位置関係

**【事故の概要】** 市道部の側溝を据付後、現道との境界を区分し誘導するため設置していた仮設フェンスが突風により倒れ、仮設フェンスの敷板として設置していた合板が飛翔し、市道を走行中の一般車両のフロントガラスに当たり損傷した。事故当日は休工であった。

- 【事故原因】**
- 週末の強風に備え、仮設フェンス等の固定を強固にしていたが、想定外の突風が吹き、仮設フェンスが転倒したことから、仮設フェンスの転倒防止のための固定が不十分であった。
  - 側溝開口部の養生として合板を使用していたが、その上に転倒防止対策をした仮設フェンスを設置したため、合板の飛翔防止対策がなされていなかった。

- 安全巡視パトロールを午前午後各1回に加え、新たに昼頃の1回を増やす。また、事前に強風注意報発令や台風の接近等の予報を得た場合は直ちに点検を行い、追加固定が必要と認められた場合は補強する。
- 風の抵抗を軽減するため金網フェンスを使用し、単管・クランプ等で両端2箇所を強固に固定し、重りを1箇所増やし3箇所に設置する。
- 日々の開閉箇所及び移動箇所については、単管バリケードとチューブライトを設置し風の抵抗を少なくし、重りを1箇所増やし3箇所に設置する。
- 開口部の養生として合板を使用する場合は、土のうを2箇所に設置し飛翔防止を図る。

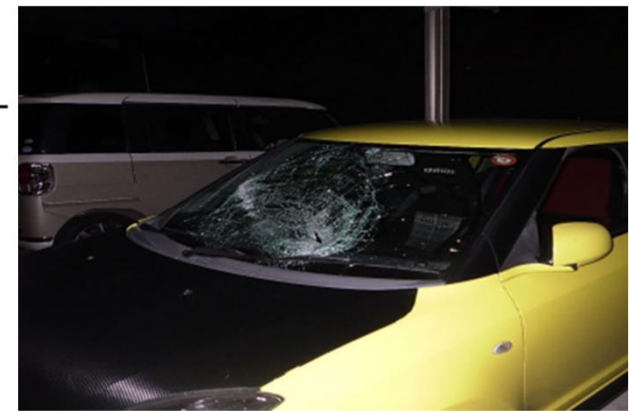
被害状況

一般車両のフロントガラスの損傷

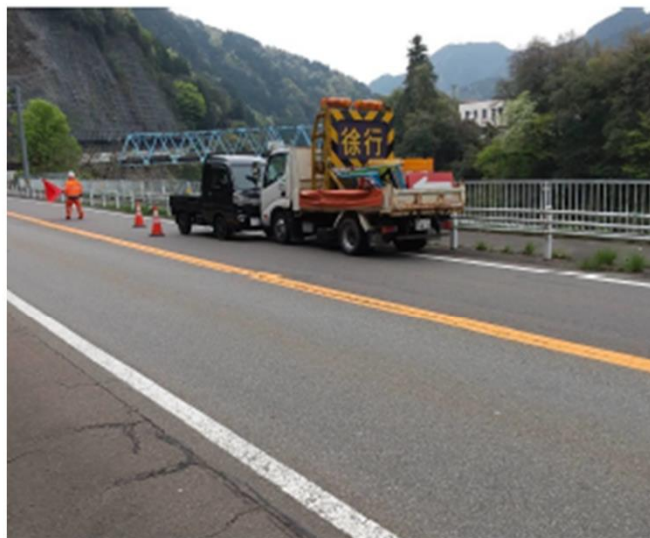
事故当時の状況写真

**【事故の概要】** 作業員が車線規制を行うため、上り車線の路肩に規制車を停止させ、看板を設置（一人作業）している時に停車中の規制車が動きだし、下り車線の路側ガードパイプに接触したが、その後も規制車は止まらず、ガードパイプと平行に下り車線を逆走し続けた。

下り車線を走行していた一般車が、規制車の逆走に気づき停車したが、規制車は逆走を続け、上り車線には対向車がいたことから、避けきれず衝突した。

**【事故原因】** 作業が運転していた当事者一人であり、かつ次の設置箇所への移動もあることから、気持ちの焦りから、規制車から降りて離れたにもかかわらず、安全行動をしなかった。  
また、一人作業であったため規制車が動き始めたことに気づくことが遅れた。

- 車両から降車して離れる際は、「路肩側へのハンドル切り」「輪留めの設置」「エンジンを停止し鍵を抜き」「サイドブレーキの確認を必ず行う」とともに、目視確認出来る位置にチェックリストを表示し、運転手及び同乗者の2名でチェックリスト項目について、指差し呼称を2名で行いチェックする。
- 上記再発防止対策について、施工再開前の安全教育及び毎月の安全教育時、今後の新規入場者の教育時、日々のKY活動時において周知徹底する。

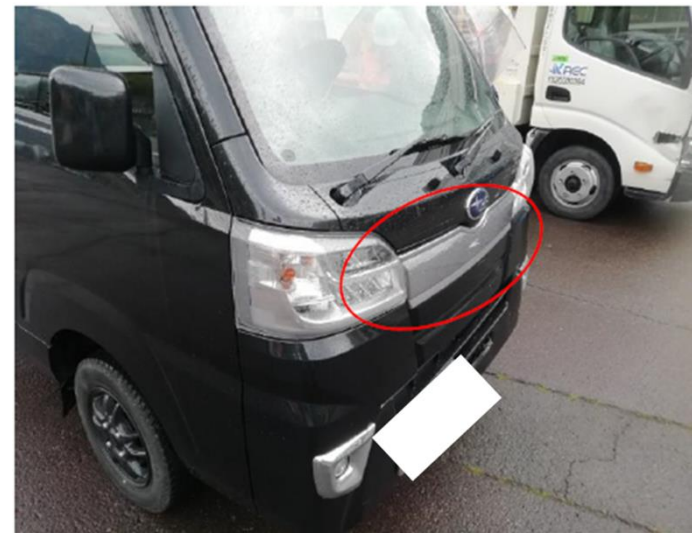
一般車の被害状況写真

一般車両のバンパーに擦り傷

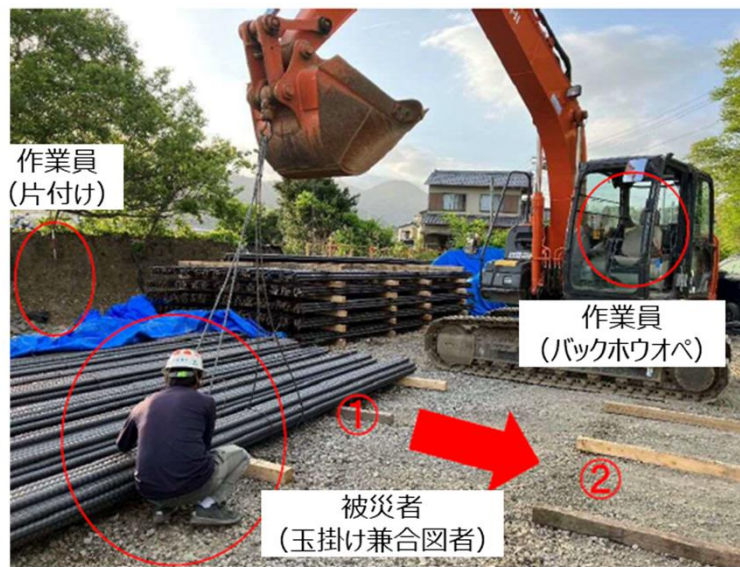
事故発生時の再現写真

【事故の概要】 運転者、作業員、被災者（合図者）の3名で、鉄筋に根入れ確認用のマーキングをして束ね直す作業を行っていた。鉄筋を吊り上げた時に、被災者が吊荷の重心のズレに気づき、片寄りを直そうと吊荷を降ろす合図をした。しかし、吊荷が完全に降りきる前に、吊荷に近づきワイヤーをずらそうと鉄筋とワイヤーの間に手を入れたため、挟まれ負傷した。

- ワイヤーが緩む前に手を入れてしまった。
- 吊荷から3m以上離れるルールが守られていなかった。（3・3・3 運動）
- オペレーターから作業者の手元が鉄筋の影で見えづらく確認できなかった。
- 被災者は日本に就労して1年程度で玉掛け資格者であったが、言葉の理解が十分でなかった。

- 合図に加え作業員、オペレーターが互いに声の掛け合いをする。
- 吊荷から3m以上の離隔を明確にしたセーフティー介錯ロープを使用し、吊荷に直接触れないようにする。
- 吊荷の中心位置を確認しワイヤーを掛ける位置のマーキングをする、ヤードを広く取り吊荷を真ん中として、オペレーターと作業員がお互いに直接目視で確認できるように重機を配置し、ワイヤーを動かす時は吊荷が地面に着いていることを確認して、吊荷から離れた場所を持つ。
- ・先輩の外国人労働者や通訳可能な作業員が、言葉を十分に理解できるようにサポートして確認できる人員配置を行う。

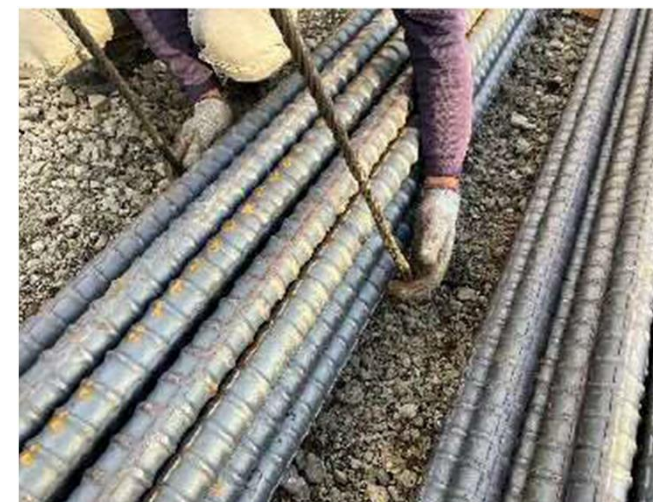
被災状況の再現写真

左中指骨性マレット  
(全治4～5週間)

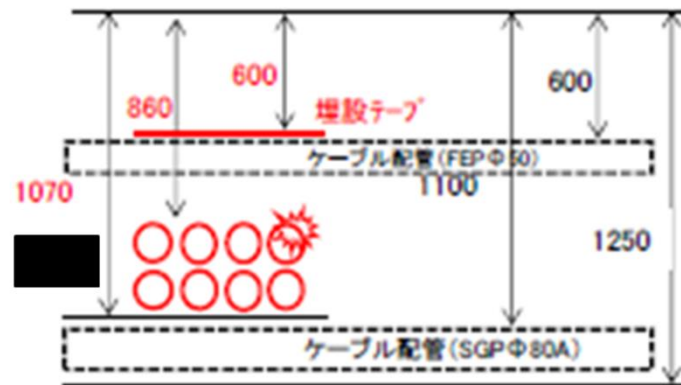
埋設管の深さ（断面図）

【事故の概要】 ○○交差点において、配管・配線工のケーブル配管を埋設するため掘削を行っていたところ、バックホウにより地下埋設物の防護管（P V  $\phi$  75）1条を損傷した。

- 【事故原因】
- 監理技術者（埋設物責任者）は、占用業者からの提供資料により、埋設位置、埋設深さを確認していたが、埋設深さをH = 2.5 mと思い込んだことにより、下請作業員に誤った情報を伝えた。
  - 当日の埋設物管理者との立会前には埋設物の近接部分の掘削作業を始めていた。
  - 一次下請作業員は、掘削中に埋設テープを確認したが、埋設深さを2.5 mと聞いていたので埋設テープ付近の手掘り確認を行わず、作業を止めることなく継続してしまった。

- 監理技術者（埋設物責任者）が埋設位置の明示マーキングを行う。また、作業前日迄に下請作業員と明示マーキング箇所の確認を行い、作業当日には下請作業員全員に埋設位置の周知を行う。
- 埋設物の近接作業の時は、人力での試掘作業を徹底する。
- 作業内容が現場に合わない場合は、作業を一旦中断し、監理技術者と下請作業員の間で作業内容の見直しを行い、作業員全員に周知後、作業を再開する。
- 埋設テープが出てきた場合は、作業を止め監理技術者の確認の元、手掘りにて慎重に掘削し、管の位置・深さの確認を行う。
- 元請職員は、作業前、作業中に、地下埋設物損傷事故防止対策チェックリストに基づき確認を行う。

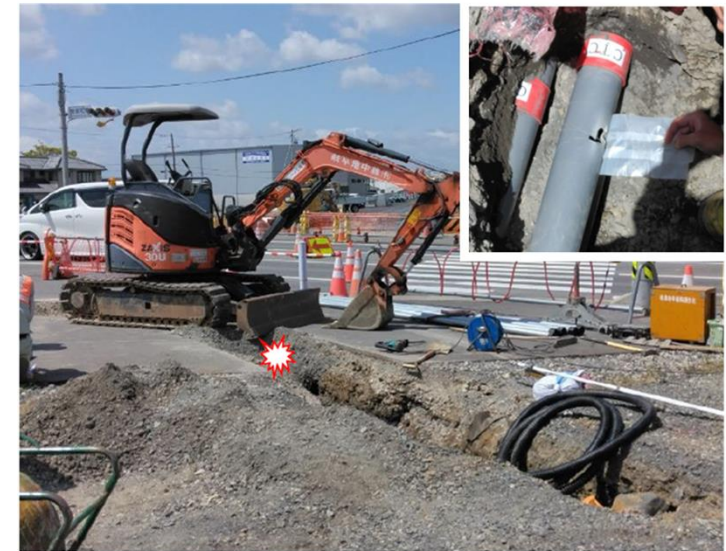
被害状況

防護管（P V  $\phi$  75）損傷：1条  
（通信障害なし）

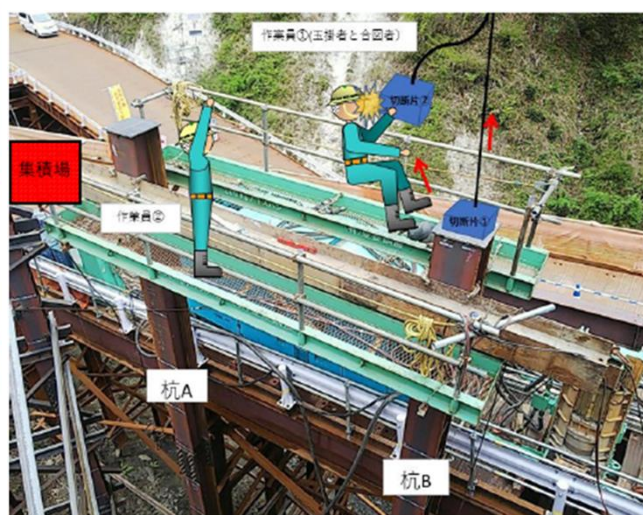
事故発生時の再現

**【事故の概要】** 仮橋工における杭頭処理後の工程として切断片H400×400×H200（約30kg）が足場上に2個仮置きがしてあった。その切断片を90tクローラークレーンにて2個同時に吊り上げている途中に切断片の1個が既設の鋼材杭トッププレートに接触した勢いで作業員（玉掛者と合図者兼務）の顔面に当たった。

- 【事故原因】**
- 作業員（玉掛者と合図者兼務）が吊り荷との距離を確保出来ていなかった。介錯ロープを持って3m離れて、30cm吊上げ3秒の安定確認を行っていなかった。（3・3・3運動）  
※作業計画、手順書はあったが、事故防止の危険予知が出来ていなかった。
  - 吊り荷の荷下ろし場所を確認しなかった為、作業員が巻上げ合図した直後に吊り荷から目を離した。（1人2役）
  - 作業計画書に記載の無い作業を独断で実施し、切断片を足場上に置いたこと。
    - ・ 次の工程に早く移りたく時間短縮の為、切断片を常時作業では行わない2個同時に吊ろうとしたこと。（近道行動）

- 対象物を吊り上げる際は介錯ロープを持って3m以上離れて、巻上げて地上高30cmで止め荷のバランスを確認し、3秒以上停止し荷姿を確認する。（荷崩れしないか）
- 切断片を吊上げから置場に着地するまで目を離さない。玉掛者と合図者の2人で吊り荷の状況を監視できる体制にする（2人1組）
- 足場上に荷物を置かない。
- 吊荷の大小に限らず1個吊りを徹底する。

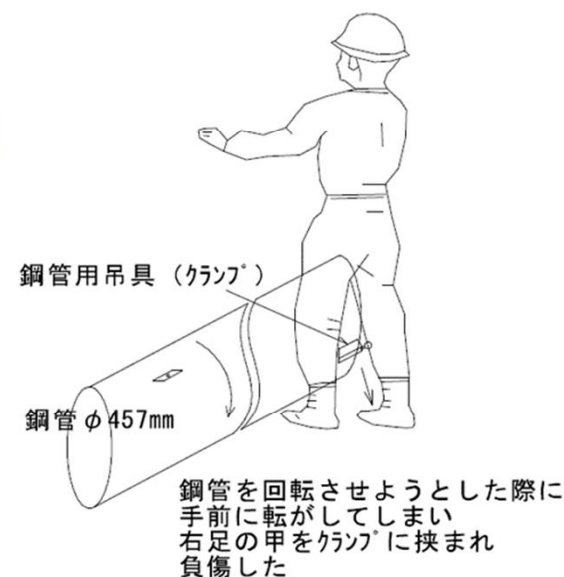
状況再現写真

【事故の概要】 法面防災工事における仮栈橋の施工中、鋼管杭を降ろした後、次の作業のために回転させようと手前に転がした際、鋼管杭に設置した吊具のクランプ(大きさ約150×200程度)が右足甲に接触し負傷した。

【事故原因】 ○ 次工程があることに焦り右足の位置を確認せずクランプを設置したまま鋼管杭を手前に回転させてしまった。

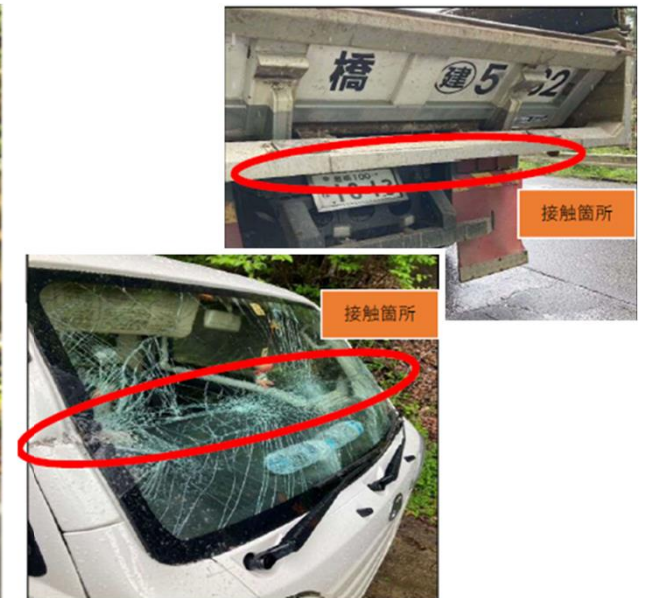
事故の状況写真

- ・前方のカーブミラーにて対向車の有無を確認していなかった。
- ・バックモニター搭載車であったのにモニター未確認かつ目視での確認も怠った。
- ・対向車に気づき停車した場所が車線中央よりであったため、少しバックすればすれ違いできると思った。
- ・走行中においてもルームミラー等で後続車がいることを認識していなかった。

軽トラック  
フロントキャビン及びガラスの破

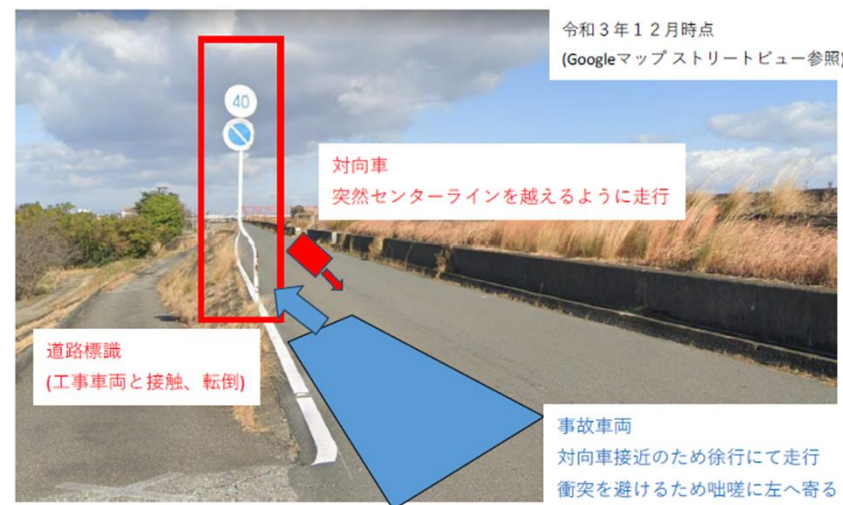
事故の状況

**【事故の概要】** 工事の着手前で安全施設（バリケード）の組立・設置作業をしていた。余った資材を現場から現場事務所に4tユニック車にて運搬（元請作業員が運転）していたところ、対向車（普通乗用車）が突然センターラインを越えるように走行してきた。咄嗟に左に回避し衝突を避けたが、4tユニック車の左側方が道路規制標識と接触し損傷（転倒）させた。

道路規制標識損傷（転倒）

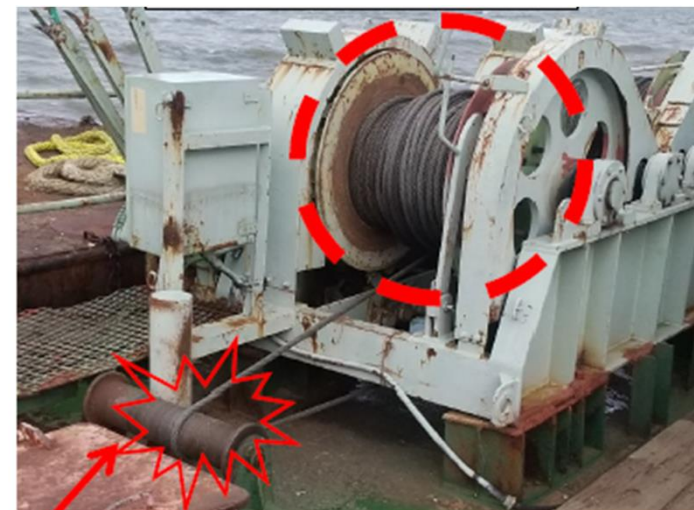
被災箇所

左支指、中指、  
環指切断指

左母指、小指  
軟部欠損

- ウィンチ運転中はドラムから十分に退避しなくてはならないため、ワイヤー露出箇所へ立入防止柵を設置する。  
（巻き上げ中は、ドラム中央にワイヤーが偏っても直さない）
- 注意喚起標識の設置
- 再入場時教育の実施
- クレーン付台船作業計画書の作成

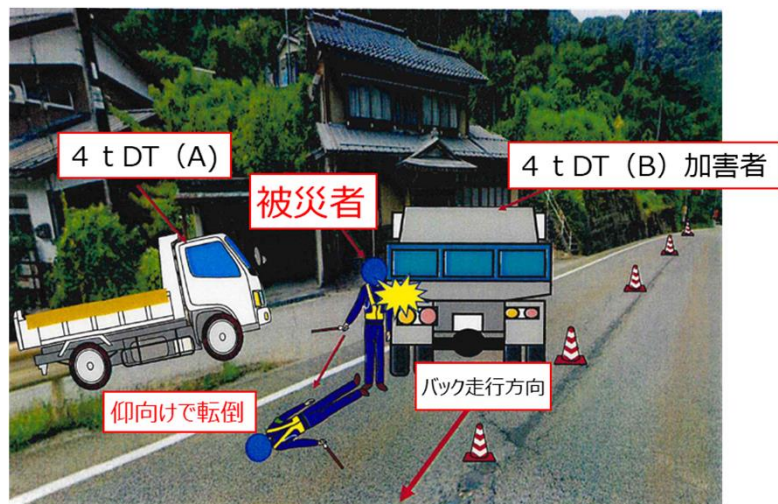
状況写真

被災者は、誘導していた4tDTに対しては安全な場所で誘導していたが、加害者からは死角となる真後ろの位置にいた。

KY活動は、4tDT運転手や誘導員等が会社ごとでリスク確認、作業内容の確認を行っていたため、お互いの連携が出来ていなかった。

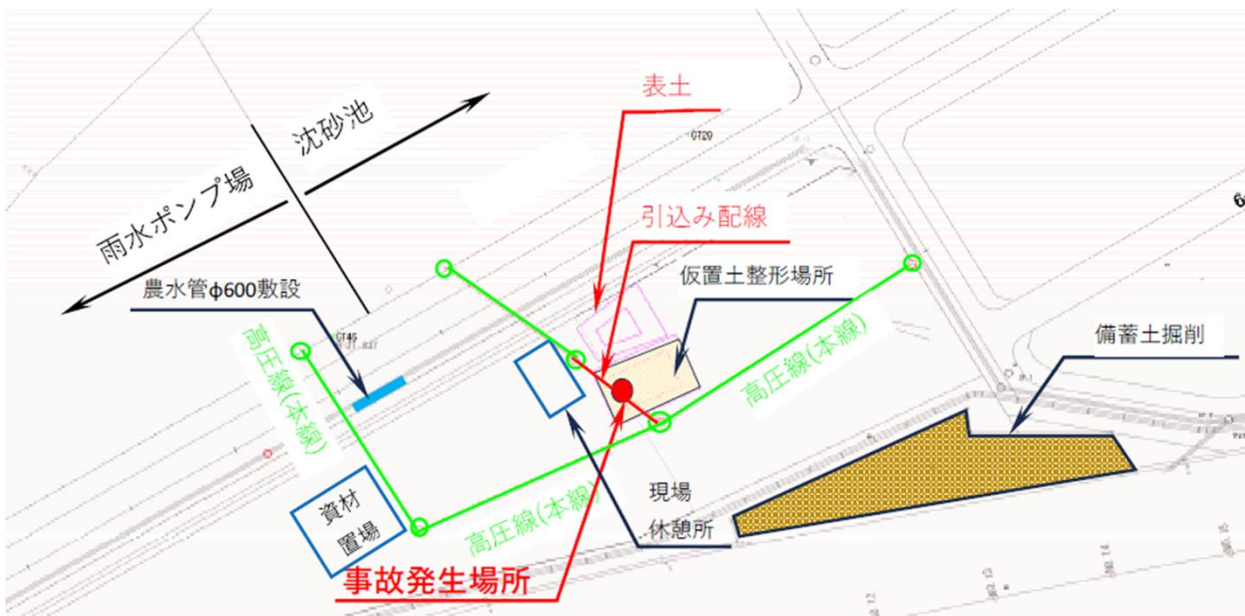
現場配置図

**【事故の概要】** 仮置き土の整形作業中、バックホウが盛土端部で傾いたため、アームを旋回させたところ、アームが架空線に接触し切断した。

- 【事故原因】**
- 現地の作業エリアの明示や明示確認の不備
  - 架空線下で作業を開始したときの監視体制の不足
  - 仮置き作業を盛土天端で重機操作を実施したため、盛土肩付近で重機がバランスを崩したこと

引き込み配線 3 本切断  
停電：2,300世帯  
（復旧 約1時間20分後）  
交差点信号停止  
（復旧 約1時間50分後）  
ポンプ場設備  
（復旧 約4時間40分後、部品交換10日後）

- KY活動などによる確実な意思疎通と履行を行える様式の変更
- 施工ヤードの明示による危険喚起の強化
- 施工監視の強化とチェックリストによる確認
- 新規入場者を含むすべての関係者への安全教育の強化

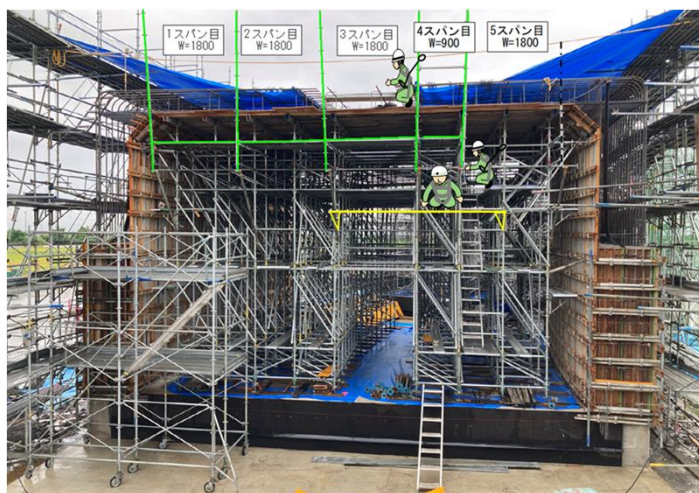
状況写真

**【事故の概要】** カルバートの型枠支保端部にローリング足場を使用して張出足場設置する予定であったが、急遽、他作業の者からローリング足場の使用依頼があり、仮足場を設置して作業した。

張出足場の作業が完了し、仮足場の足場板を撤去しようとした際、ブラケットがずれ、足場板と共に約5 m墜落した。足場板は結束されていなかった。 墜落制止用器具を着用していたが、使用していなかった。

- 【事故原因】**
- 張出足場の施工をローリング足場で行う予定を急遽、仮足場を設置する方法に変更したが、職長や元請に伝えなかった。
  - 職長が次の作業準備の為、作業場所を離れていたが、副職長に作業状況を監視する職務の引継ぎができていなかった。
  - 足場板固定の不備があったまま使用してしまった。
  - 安全帯を使用する事を怠った。

急性硬膜下血種、  
頭部挫創、肘挫創、  
L1,2,3,4右横突起骨折  
右第8-11肋骨骨折、  
左第11肋骨骨折  
(全治1か月、入院7日)

- 作業の変更が生じた際は、必ず、元請社員へ報告し、元請社員が作業の内容や安全に作業のできる手順を協力会社と相互に確認し、KYを実施した後、作業を再開する。
- 現場代理人は、現場巡視時に足場の組立等作業主任者の配置を確認する。
- 軽微な足場の組立、変更においても、足場の使用前に元請・下請による、完成後の点検を100%実施する。
- 職長は「墜落制止用器具の使用状況の監視等」に専念させる。
- ウェブカメラでの確認やハーネス・アラートを導入する。

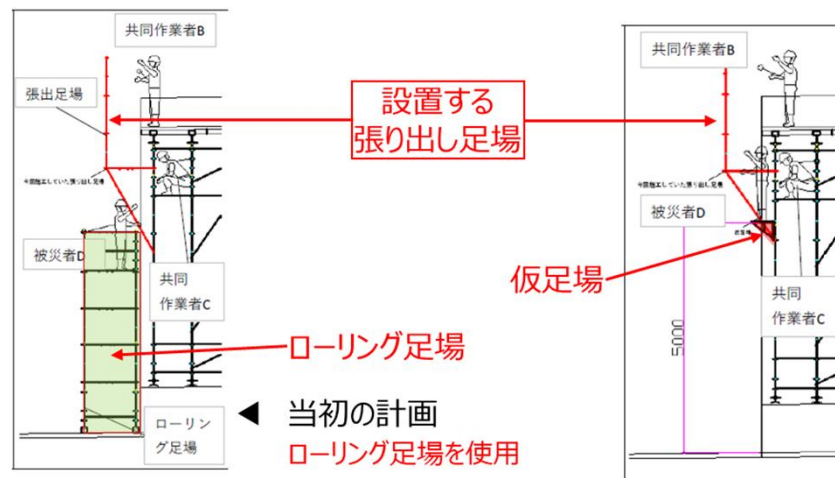
仮足場への変更

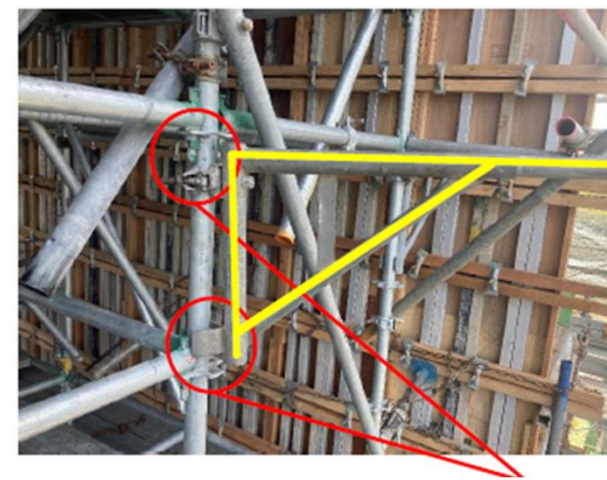
ブラケットのずれ

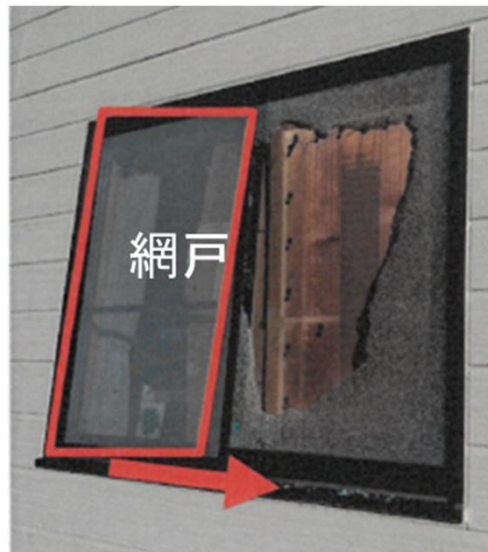
警察から窓ガラスの破損についての問い合わせがあり、現場代理人が現地確認したところ、窓ガラス1枚が割れているのを確認した。

- 飛び石防止対策のため防護ネットを設置していたが、肩掛け式草刈り機から4.0mの位置で、離れすぎて確実に防護出来ていなかった。
- 肩掛け式草刈り機の刃の振り方と刃の回転方向に建物があったため、飛び石が建物の方向に発生した。

窓ガラスの状況写真

- 飛び石対策のための防護ネットを設置する場合、確実に飛び石を防護するため肩掛け式草刈り機から約2.0mの箇所に設置する。
- 肩掛け式草刈り機の使用により飛び石の影響の可能性がある建物・人等がある場合については作業前に飛び石の影響がない振り方と操作方向を決め、全作業員に周知徹底し作業をする。
- 飛び石被害が予想される箇所については、飛び石が発生しにくいナイロン紐又はバリカン式の刃を使用する。

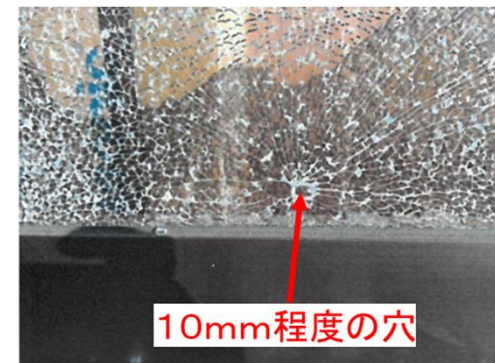
割れた窓ガラスの状況写真

窓ガラスの破損

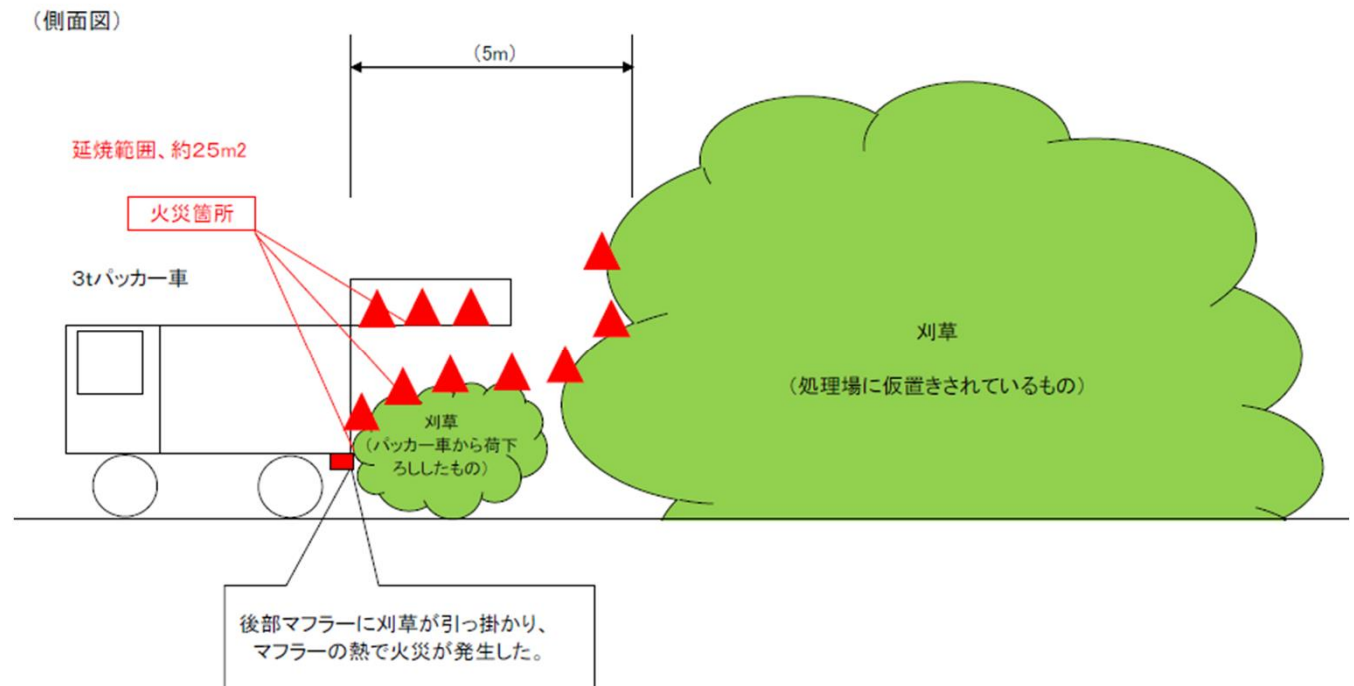
刈草処理場でパッカー車が荷下ろしした刈草が、後部マフラーに引っ掛かり、マフラーの熱で刈草に着火し、リサイクルセンター内の約25m<sup>2</sup>を延焼した。

- 運転手が、マフラーの排熱により刈草が出火し、火災に繋がる認識がなく、荷下ろし後の車両周囲に刈草が付着していないのか確認ができていなかった。
- マフラーが車両後部に設置されている仕様のパッカー車であるため、刈草を車両後方へ排出した際に、刈草がマフラーに引っ掛かる可能性があった。

火災：リサイクルセンター  
受け入れ休止（1日）  
物損：3tパッカー車後部  
開閉部分焼損（油圧ホース等）

- パッカー車の運転手に、マフラーの排熱により出火し、火災に繋がる認識を持ってもらう
- マフラーが車両後部に設置されている仕様のパッカー車の使用を禁止する。（マフラーが車両側面に設置されている仕様の車両に使用を限定する）
- 除草現場においてパッカー車へ刈草の積み込み時に、パッカー車と仮置きしてある刈草が近接しないようパッカー車の周囲を確認し、積み込み作業中にマフラー周辺に刈草が付着していないことを確認する。

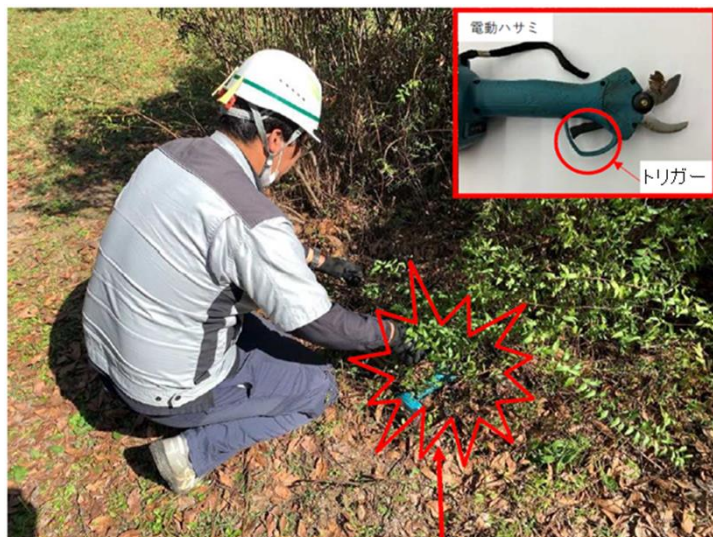
地面に落とした枝に隠れている電動ハサミを、拾い上げようと掴んだところ、ハサミ部分の間に指が入っていることに気づかず、誤ってトリガーを引き、右手人差し指第一関節付近を切断した。

- 【事故原因】**
- 作業する人がいるにも関わらず、元請業者の管理者という立場でありながら手を出してしまったこと。
  - 鋭利な刃の工具を使うにあたり、通常作業と同じような感覚で普段使用している手袋を使ってしまったこと。
  - 伐採した木に隠れている電動ハサミを拾い上げて掴んだところ、ハサミ部分の間に指が入っていることを目視で確認せずに本人の不注意から作動させてしまったこと。

電動ハサミが伐採枝に隠れた状態でトリガーを引いたため負傷した。

- 元請業者の管理者としての立場上、作業の手出しをしない。
- 切創の恐れのある工具を取り扱う場合は、耐切創手袋を必ず使用する。
- 工具を使用する場合は、必ず目視の確認をしてから工具を使用する。
- 電動ハサミは、本工事においては今後の使用を禁止とする。

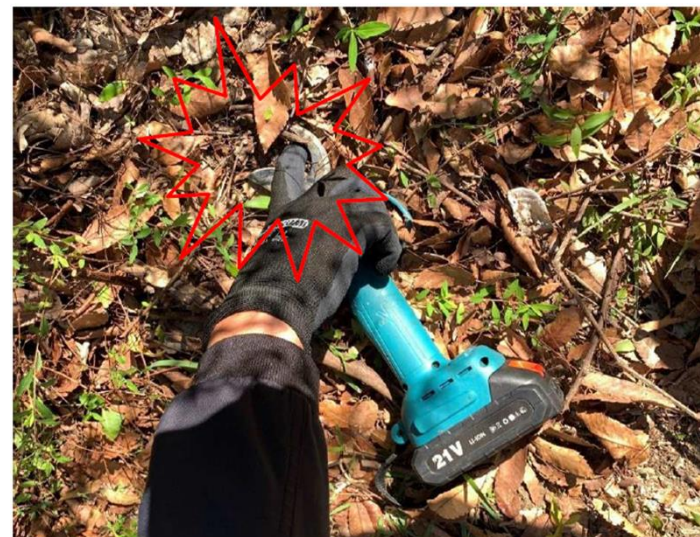
実際は伐採枝で手元は見えづらかったが、このような状態でトリガーを引いた。

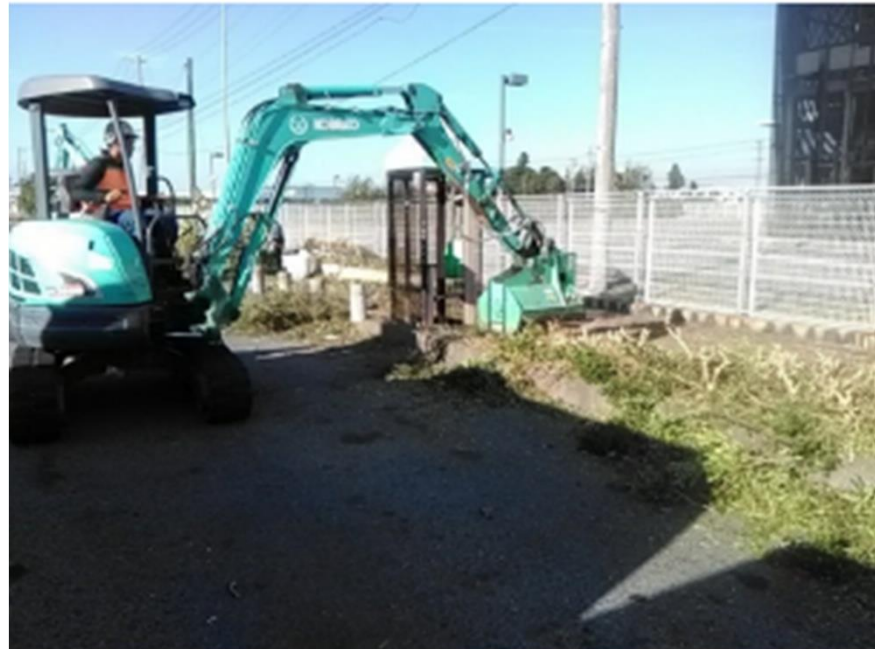
**【事故の概要】** 電話ボックス近隣の除草作業中、作業箇所が草木が混在して繁茂しており、手持式剪定機での作業は困難であったため、作業機械を手持式剪定機から、バックホウ装着式草刈り機（ハンマーナイフモア）に変えて作業したところ、草木の一部が飛散し、電話ボックスのガラス1枚を破損させた。

バックホウ装着式草刈り機は、刃の回転方向の逆には飛散しない構造であったことから、電話ボックスの防護はしていなかった。

事故時の作業（再現）

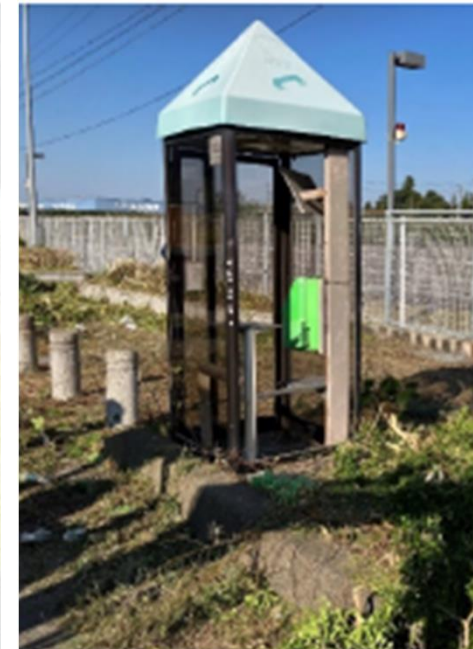
割れた窓ガラスの状況写真

公衆電話（電話ボックス）の  
ガラス破損 1枚

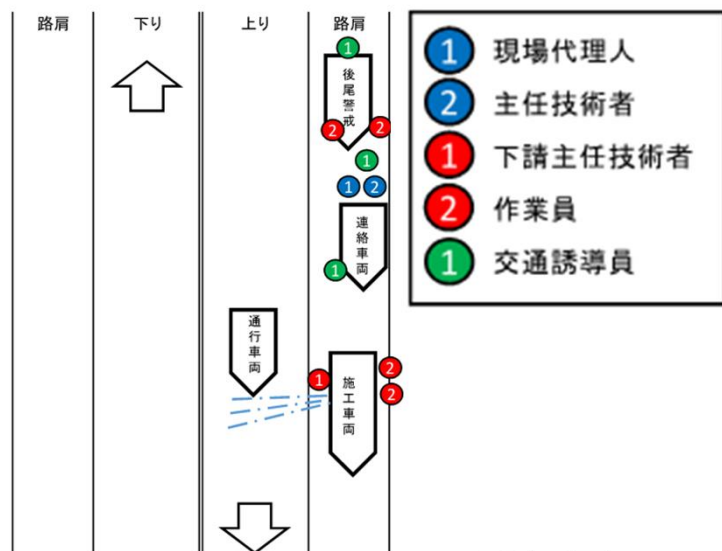
配置図

区画線作業の際に、ペイントの試し出しをしたところ、ペイント吐出に不具合が発生し、ペイントガンの先端（ニードル部品）の破損が確認されたため、部品の交換作業を行った。

- ペイントガン先の部品交換作業に時間がかかり焦ってしまい、ペイントガン先部分の部品取替え時には、2箇所あるペイントレバーを操作して内圧を落とすが、本来行うべき指差呼称による確認をしなかったため、2箇所のうち1箇所を間違えてガラスビーズレバーを操作してしまった。
- 路肩に於いて補修（部品交換作業）をする時に、第3者（一般車両等）への被害の防止を怠っていた。

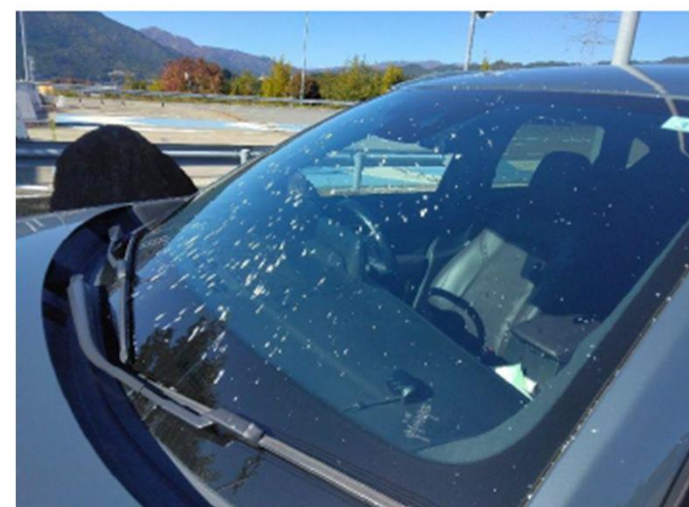
一般車のガラスへの飛散状況写真

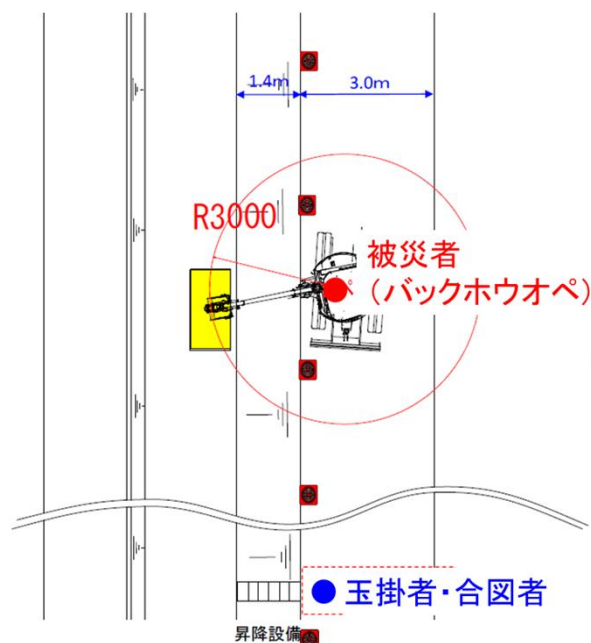
配置図

**【事故の概要】** コンクリートの型枠組立の際、作業道路から床掘箇所へ型枠材を吊り降ろす作業中を行っていた。バックホウ（0.1m<sup>3</sup>級クレーン仕様）を旋回し、吊り荷が所定の位置上空に差し掛かり旋回を止めたが、吊り荷が慣性力によって振れたため、バランスを崩してバックホウごと転落した。吊り荷は、定格荷重以下であった。

**【事故原因】** ○本作業後に他の現場へ行く為、オペレーターの早く作業を進めないといけないという焦りから、重機を勢いよく旋回した為、停止した際に発生した慣性力により振れてバックホウがバランスを崩し転落した。  
○吊り上げる荷重を小分けるなどの配慮がされていなかった。  
※定格荷重を吊り上げていても旋回時に転倒する事例はある。

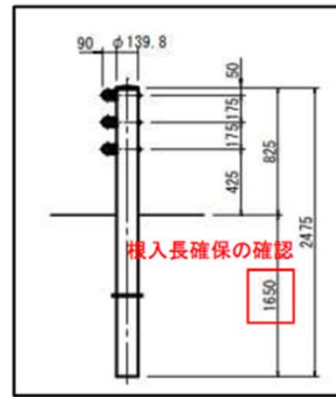
防護柵構造図

監理技術者（埋設物責任者）は、貸与資料から埋設位置を確認し、試掘時の立会を要しない旨占用者に確認していたが、試掘時において、途中で転石にあたったこと、埋設表示テープがなかったこと、貸与資料の水道管の経路と異なることから、転石の下に水道管は無いと思い込み、試掘を継続せず、水道管の位置について目視確認を怠ったため。

物損：水道管（ダクタイル鋳鉄管φ250）損傷  
損傷による断水被害なし。  
補修のため、減圧により水が出にくい等の苦情は33件発生。

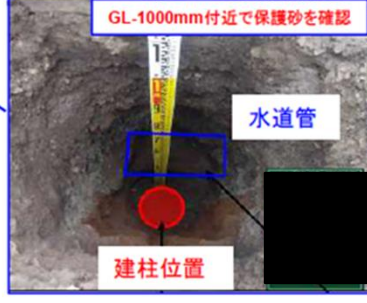
試掘箇所と試掘状況図

GL-1,190mm(-460mm)  
道路縦断方向の水道管を目視確認  
支柱位置をずらして対応

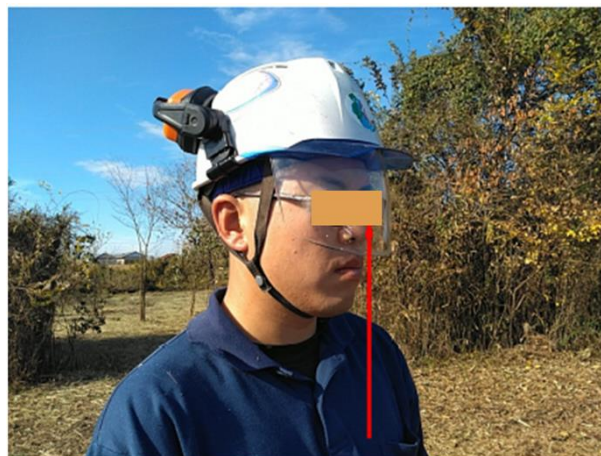
事故当日の装備

【事故原因】 ○ 下草刈り作業で求められる安全対策を実施したうえで作業を行っていたが、足元に笹竹の破片が散乱する飛散方向が想定しづらい条件での作業において、使用していた保護具のわずかな隙間から破片が入り負傷した。

左眼球破裂、左増殖硝子体網膜症（全治1ヶ月）

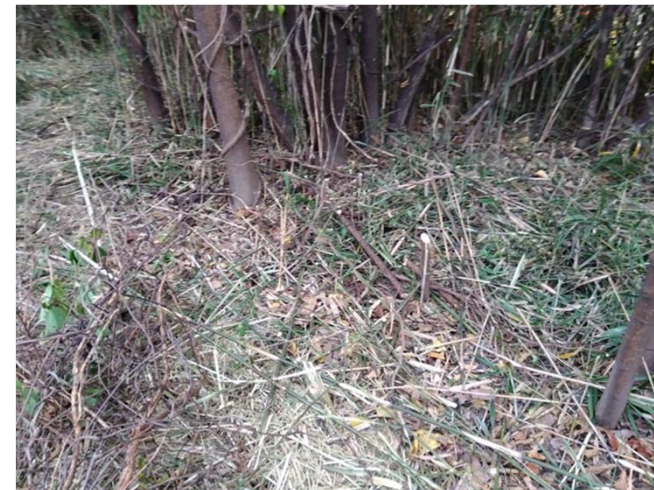
現地の状況（下草と笹竹の混生）

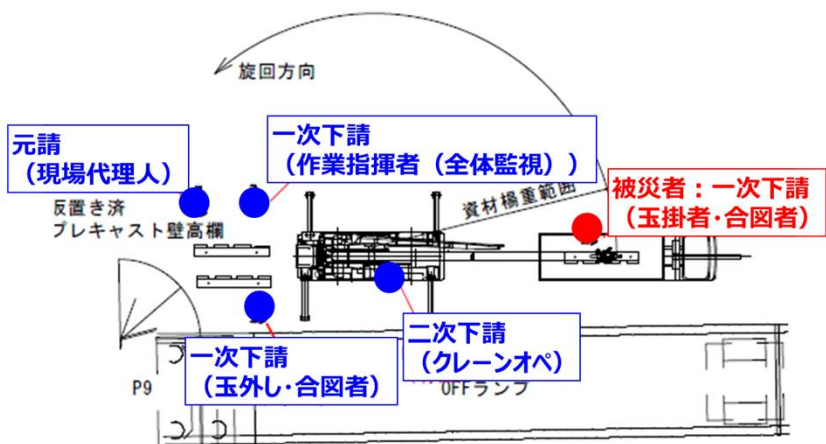
事故発生時の配置図

- 部材が転倒する方向で玉掛け者（被災者）が合図を行っていたため、部材に挟まれ被災した。玉掛け者（被災者）は、4tユニック車のアオリ（囲い）を上げたままの荷台上にいたため逃げるスペースがなかった。
- 吊り荷となるプレキャスト壁高欄の下端が凹凸形状となっていたため、玉掛けワイヤーが引っかかりやすい状態であった。
- 玉掛け者（被災者）と合図者が同一人物になっていたため、危険状態を回避できなかった。

左頸骨高原骨折、後十字靱帯と半月板の損傷疑い（全治3ヶ月）

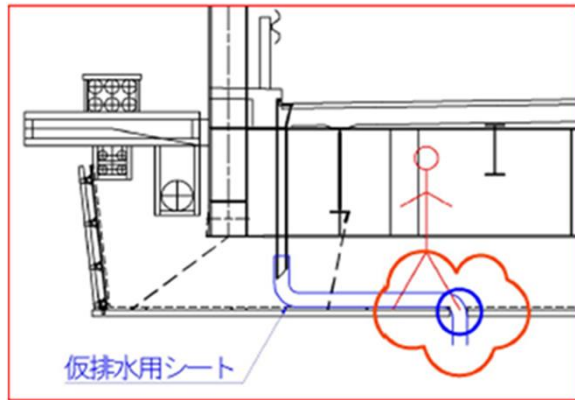
事故発生時の状況図

- 足を踏み落とす大きさの開口箇所を設けていた。
- 開口箇所に対する明示や注意喚起がなかった。
- 元請の安全点検において、墜落・転落に繋がる大きな開口部を意識していたため、小さな仮排水の開口部を見落とした。

右下腿打撲及び裂創（全治10日）

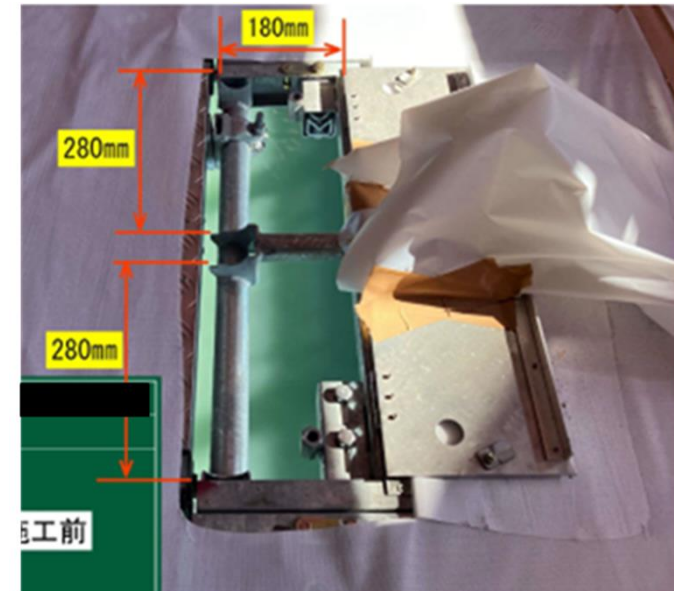
事故現場の写真（開口部）

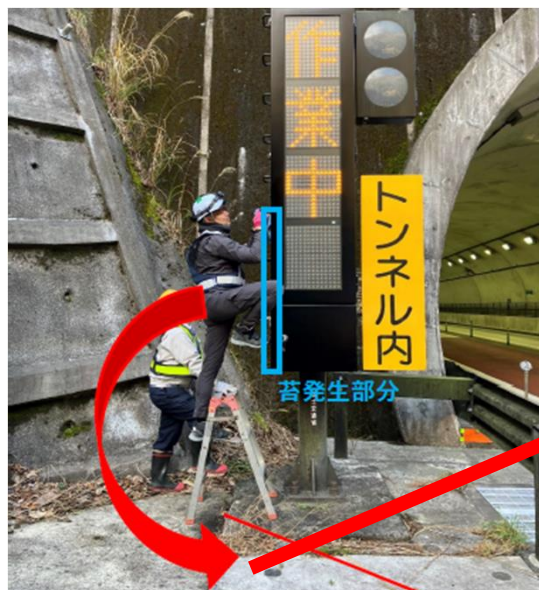
- 作業員が予定外の作業を行った。（待機指示をする際に具体的内容が欠けていた。）
- 一人作業を行った。
- 水平な場所に脚立を設置していなかった。

被災状況写真（再現：事故発生時は一人作業）

右大腿部裂傷(18針縫合)、  
左脛裂傷(3針縫合)  
肋骨1本骨折（全治1ヶ月）

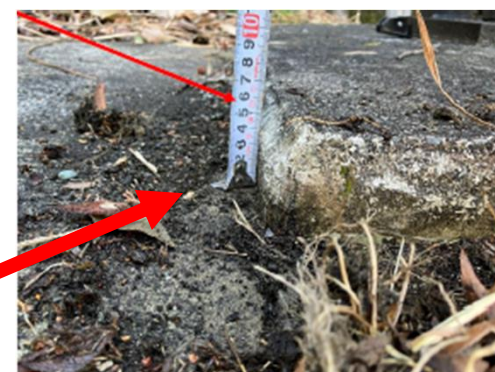
段差 60mm

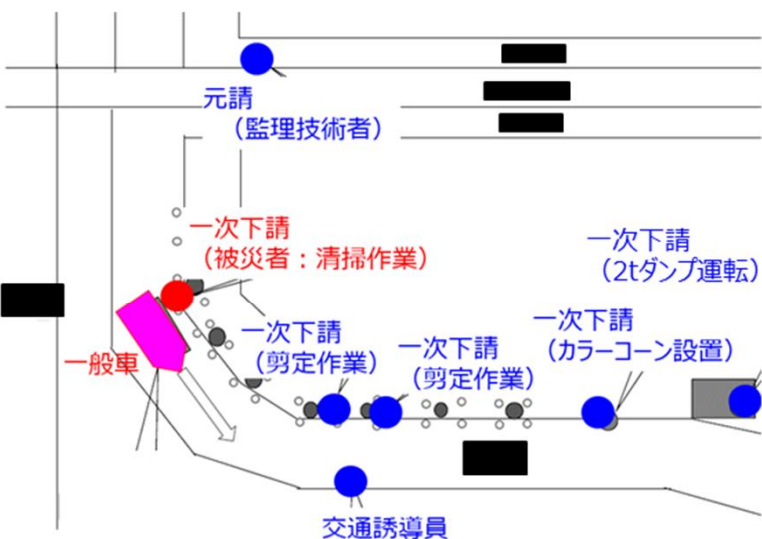
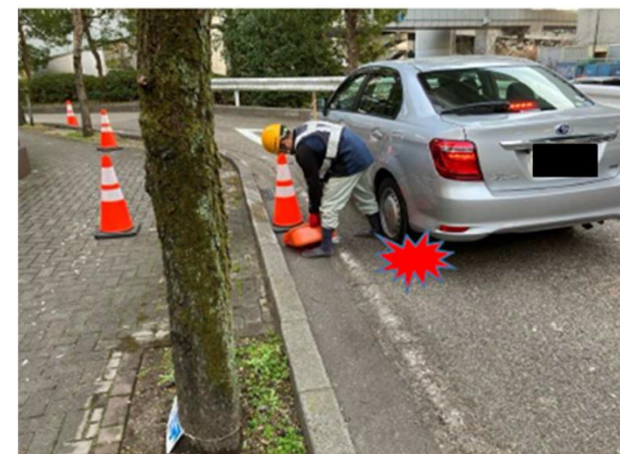
### 事故の再現写真

**【事故の概要】** 植栽柵における高木の剪定、枝集積・積込、清掃の順に作業の際、被災者は、規制のカラーコーンから道路に出て清掃作業をしていた。作業中、通行車両に気づくのが遅れ、咄嗟に歩道側に退避しようとしたが、右足の踵が通行車両と接触した。

**【事故原因】** ○ 清掃作業時、一時的に一人作業になっており、また、通行車両に対して後ろ向きの姿勢で作業をしていたため、通行車両の存在に気付くのが遅れたことにより発生したものである。

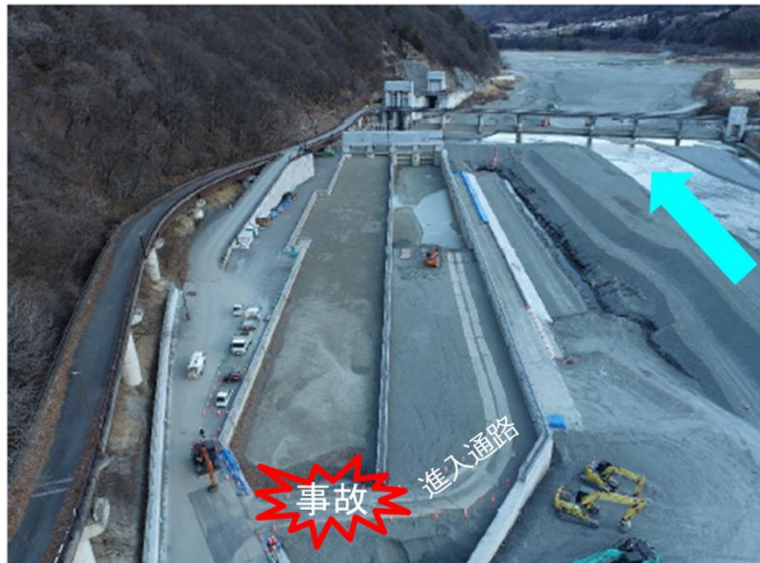
現場の状況写真

**【事故の概要】** 当日、ストックヤード施設内へ入る進入通路の撤去作業を行っていた。バックホウで一定の区間、通路上の敷鉄板の撤去、通路の盛土材の撤去を繰り返していた。作業開始時は雨は止んでいたが、前日から深夜にかけて雪、早朝は雨が降っており、現場の一部が湛水していた。出入口付近の作業に差し掛かった際、バックホウが上流側へ土砂とともに滑り傾き、キャタピラが軟弱層に入ったため自走不能となった。

- 【事故原因】**
- 敷鉄板を撤去してから通路（盛土）を撤去したため、大型重機の荷重が土砂に大きく掛かった。
  - スtockヤード上流部の排水が十分でなかった。雨雪によるストックヤード内水位の上昇に伴う通路の弛緩を適切に把握できていなかった。
  - もうすぐ完了するという思いからの気の緩み（ヒューマンエラー）
