中部地方整備局管内の工事事故 発生状況について

令和7年3月31日速報

中部地方整備局 企画部
技術管理課

令和6年度中部地整発注工事・業務の事故の整理及び原因

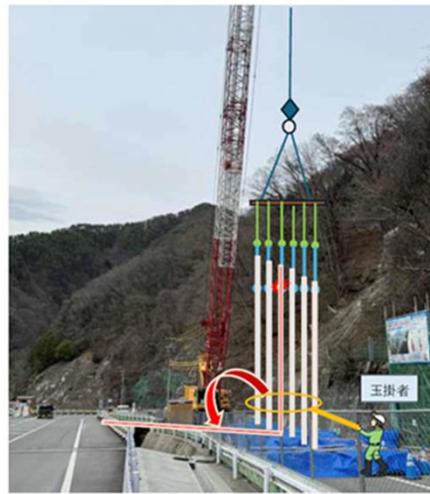
配置図

【事故の概要】 橋脚基礎部の深礎躯体鉄筋の組み立てを実施していた。玉掛け・合図者の合図で、鉄筋(D51:主筋)をクレーンで吊り上げた際に、ゆっくりと吊り上げた地切の直前、仮置きしてあった鉄筋に干渉したためスリングベルト6本のうちの1本が切れ、県道側に鉄筋1本が倒れ込み、ガードレールを損傷した。

- 【事故原因】**
- 建て起こし中に、鉄筋の最下端のヘッドバー（ $\phi 130$ mm、 $t=42$ mm）が他の鉄筋に引っ掛かったため、1本のスリングベルトに負荷が集中し、スリングベルトが破断した。
 - 玉掛け・合図者は、ヘッドバーが見える立ち位置にいたが、引っ掛かりの状態を見ていなかった

- 鉄筋を建て起こす際は、事前に県道から離れた山側の干渉物のない場所へ転置後に建て起こし作業を行う。
- 転置作業は、鉄筋を2点吊りし水平に吊り上げを行い、ヘッドバーが他の鉄筋に引っ掛からないようにする
- 玉掛け時にも他の鉄筋に引っ掛かりが無いことを確認する
- スリングベルト幅を現行の25mmから35mmへ変更し、吊荷重に余裕を持たせるとともに、落下防止用のスリングベルト（幅2mm）も設置する。

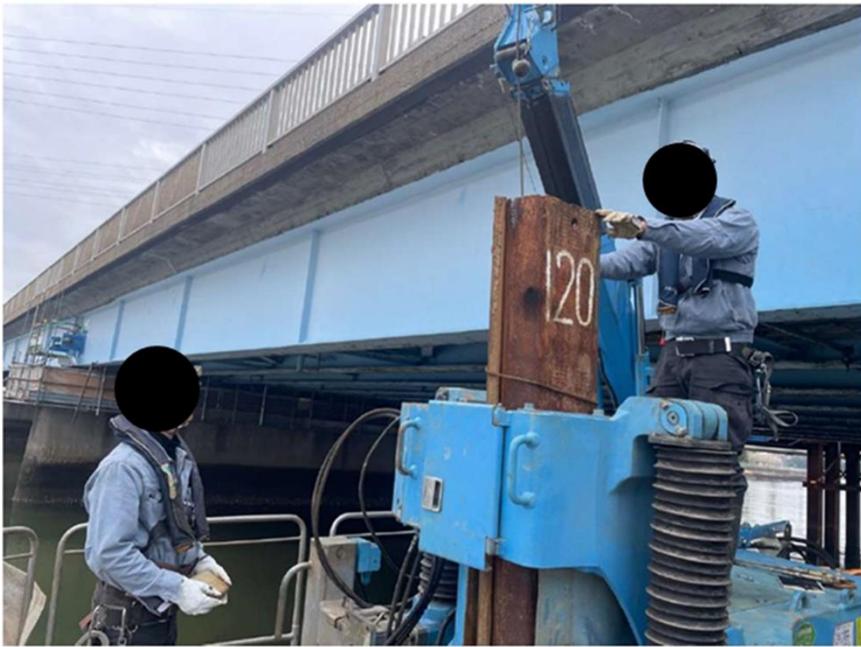
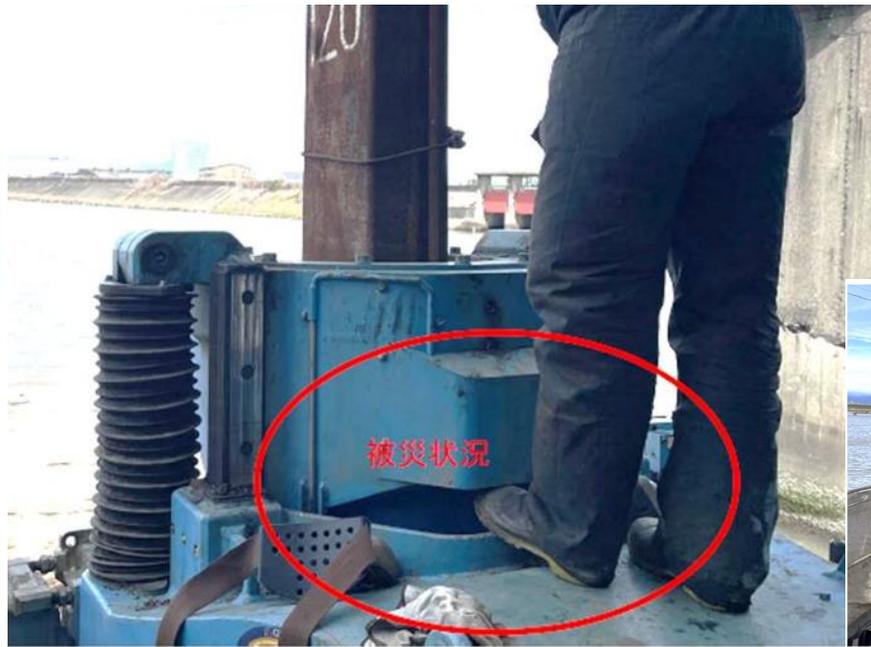
事故発生時の再現写真

【事故の概要】 河川を渡河する橋梁の耐震補強を行うもので、クリアパイラーで橋脚土留・仮締切工の鋼矢板引抜き作業を行っていた。被災者が引き抜く鋼矢板に玉掛けを終えた後に、オペレーターがクリアパイラーのチャックを下げる声掛けを行い、被災者は左足がマストから出ている認識が無いまま応答したため、チャックに左足を挟まれ負傷した。

- 【事故原因】**
- 玉掛け者（被災者）が仮設通路への退避を怠り、可動部の開口に足を掛けていた。
 - オペレーターが手元作業員の退避を確認していなかった。

左母趾末節骨骨折
全治1ヶ月

- 機械開口部に防護板の設置する。
- オペレーターが移動して、目視で安全確認してから操作する。また、声掛け後、3秒程度間隔をあけてからチャックを下げるようにする。
- 退避時の転落防止のため、胴ベルト支持金具を設置する

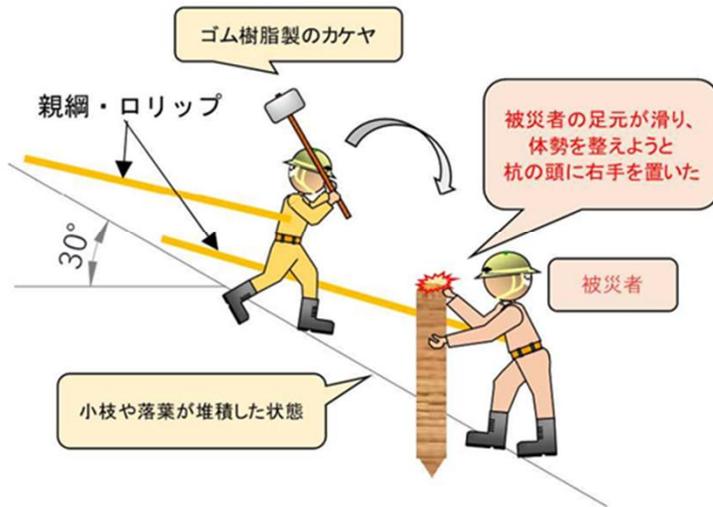
被災状況図

【事故の概要】 勾配約30度の斜面で、土砂流出防止柵設置のため、丸太杭(φ100・L=1500mm)の打込み作業を行っていた。杭を支えていた被災者が堆積した小枝により足元を滑らせ、バランスを崩したため、体制を整えようとした時、杭頭に右手を置いた。そのタイミングでハンマー（ゴム樹脂製のカケヤ）が下りてきて右手を挟まれ負傷した。

- 足元に小枝や落葉が堆積しており、スパイク製安全靴は着用していたが作業者の足下に力が入る状況ではなかった。
- 丸太杭の打ち込み作業時の声掛けが不足していた。

- 小枝や落葉を清掃後整地し、安定した足元の確保する。
- 一動作毎に声掛けを行う。
- 打込み時の杭の支持は専用治具(D13mm鉄筋を加工して製作)を用いることをルール化する。杭頭部に治具をかけ、50cm離れた場所で治具を保持する。また、治具グリップには滑り止め加工を行う。
- 定点Webカメラを設置し、現場監視を行う。

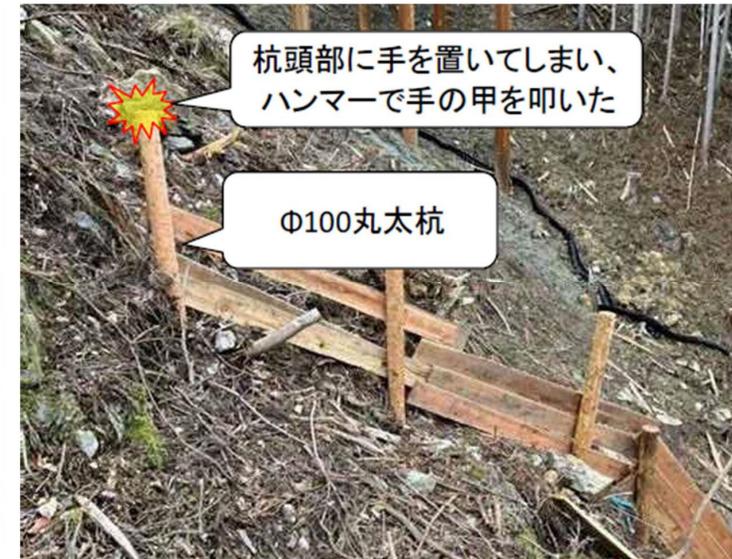
現地の状況写真

右第2中手骨骨折
全治1ヶ月

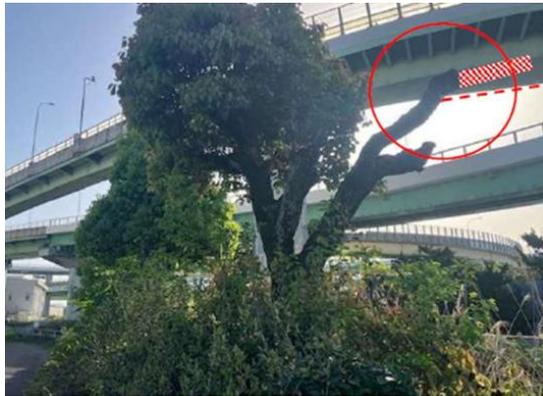
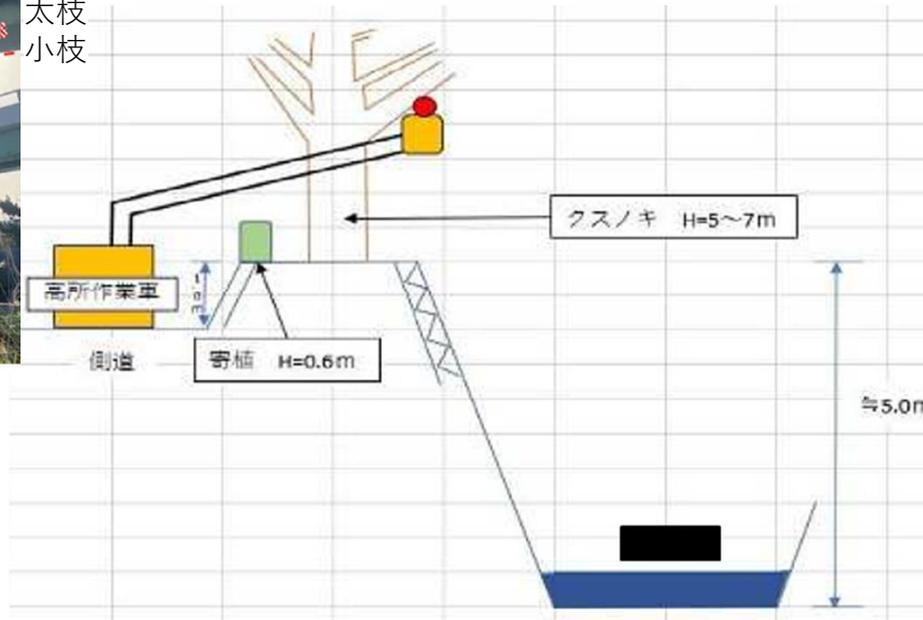
事故発生時の施工状況

【事故の概要】 側道の植栽帯で高木剪定作業を行っていた。被災者が高所作業車に乗り込み、チェーンソーで枝を落としていた時に河川への飛散防止のため左手で小枝を支えながら右手に持ったチェーンソーで小枝を切ったところ、別の太枝にチェーンソーが当たりキックバックが発生し、チェーンソーの先端が左腕に当たり負傷した。

- 【事故原因】**
- チェーンソー取扱説明書に記載されている両手作業を順守せず、剪定した枝を落とさないよう左腕で枝を支えて片手で作業を行った。
 - 片手で小枝を剪定するのに適した道具（ノコギリ、剪定鋏）を用いなかった。

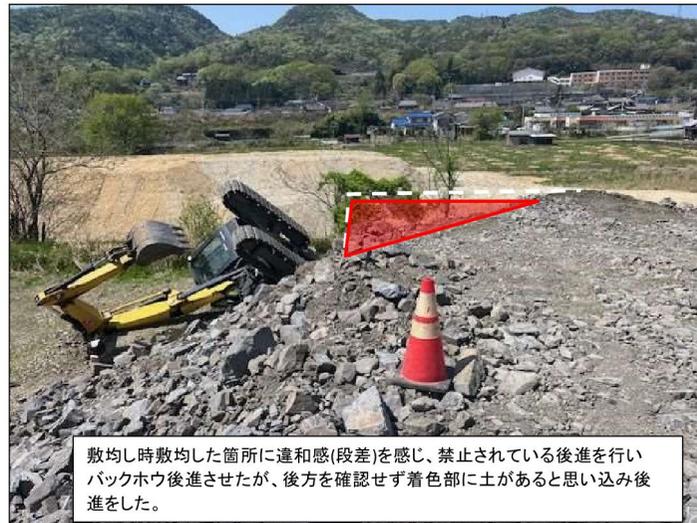
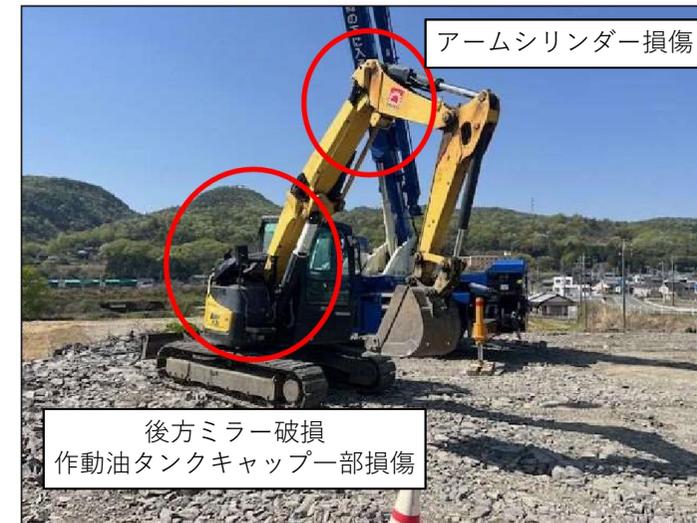
被災写真

【事故の概要】 建設発生土の受入れのためバックホウにて路肩の敷均し作業を行っていたところ、盛土法面の法肩が欠損（三角部）していることに気がつかずバックホウを後退させたため、当該法肩部から盛土下部へ転落した。これにより、運転手が負傷し、バックホウの後方ミラー、油圧シリンダーが損傷し、油圧作業オイルが漏洩した。

- ・ 右臀部打撲
全治約1週間
- ・ 建設機械の損傷、油圧作業オイルの漏洩

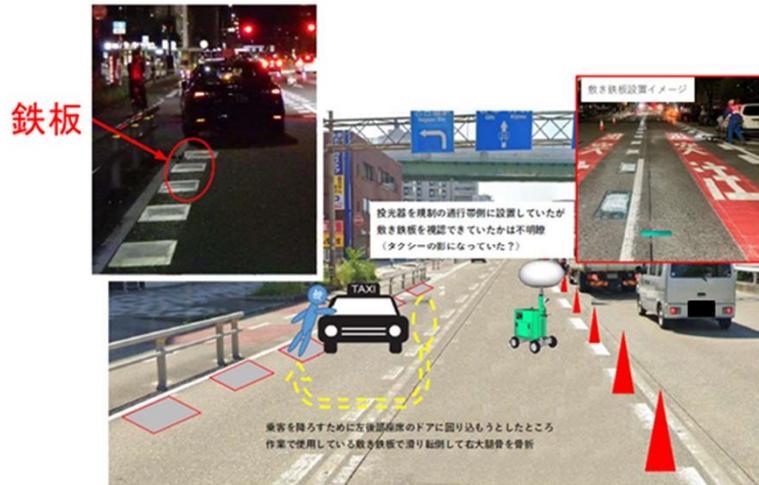
事故状況図（イメージ）

【事故の概要】 2／3車線を規制して、第一走行車線の作業中、タクシーが乗客を降ろすため第三走行車線に停車したことから、交通誘導員が追突事故防止のため、タクシーを規制内（第一走行車線）に誘導した。タクシー運転手が乗客を降ろすため、運転席から後部座席のドアに向かう移動中、鉄板（ドットライン用）の上になり、足を滑らせ転倒し負傷した。

- 【事故原因】**
- 規制中の走行帯にタクシーが停車した。
 - 規制内にタクシーを誘導した。
 - タクシー運転手が降りて乗客のドアに向かう際と、乗客が降りて歩道に向かう際、誘導が出来ていなかった。
 - 二次災害を防止する役目があるので、緊急事態の場合にはやむを得ず誘導することが必要と考え、思わず規制内に誘導してしまった。

- タクシー・一般車は規制中の範囲内に停止させない。誘導しない。
- 「停車は規制終点でお願いします」や「工事関係者以外立入禁止」という内容の高輝度看板を規制内に設置する。
- タクシー・一般車両が規制内に進入しそうな際は、規制終点部若しくは取付道路へ誘導して、規制外で乗降させる。
- 救急車や故障車などが、緊急時に規制区間内に停車して規制区間内を部外者が歩く必要が生じた際は、救急作業や歩道への誘導等については工事関係者が先導することを徹底する。

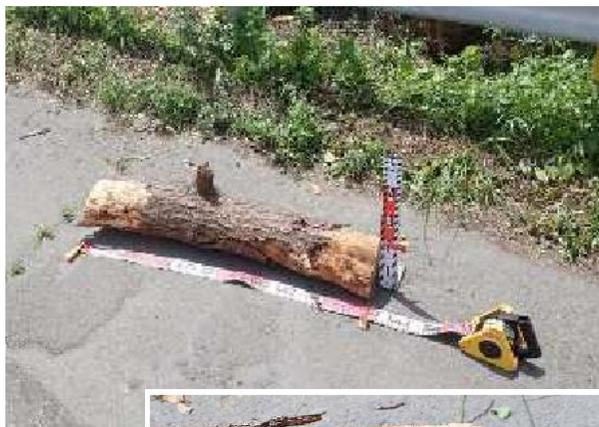
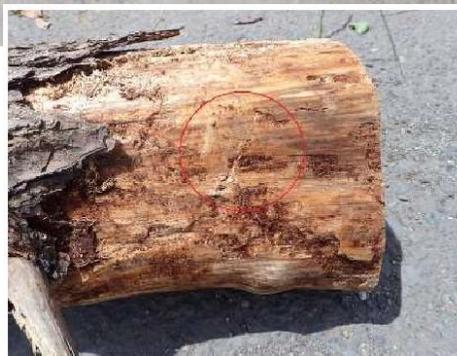
落下した木片

【事故の概要】 路肩規制しながら枯れ松の伐採作業を実施中、2t ダンプトラックの荷台で伐採した幹の分岐している箇所を切断し形を整えていた際に、木片（大きさ約φ20cm×120cm）がトラックの横に落ち、一般車両が接触しバンパー等を損傷した。

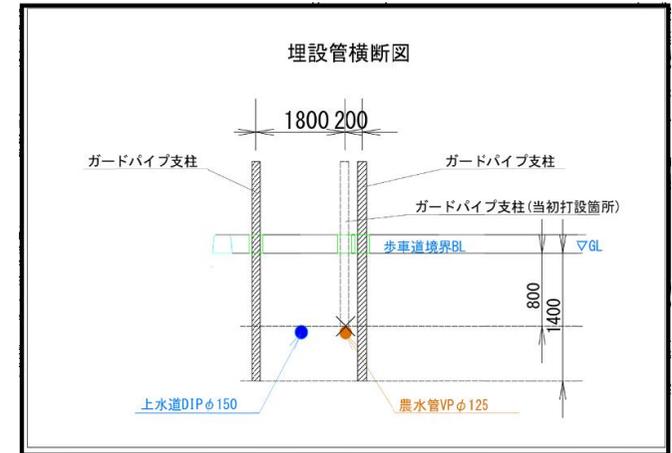
被災写真

【事故の概要】 農水管理者が耕作前の農水管試験通水を実施したところ、当該工事で施工したガードパイプ支柱付近から、水と土砂が噴出し、舗装の一部が隆起した。支柱打ち込み時に異物と接触し、打ち込み位置を変更した経緯から、開削し農水管の損傷状況を確認したところ、農水管の損傷が判明した。

農水管 (VP125) 損傷
舗装 損傷

- 埋設物調査に漏れがないよう月間工程表に埋設調査表のチェックリストを添付する。各インフラと各工種を要素とした表を作成し、調査漏れを防止する。
- 埋設物の見落としがないよう作業指示書にチェックリストを追記し、日々の打ち合わせで確認を行う。
- 埋設図面を現場休憩所および朝礼看板に貼り出し、作業前または休憩時に確認する。職員だけでなく協力業者など複数の目でチェックできる体制、作業環境を整える。
- ASP 通知メールが届き次第、直ちに内容を確認する。また、必ず毎日1回は新着情報の確認を行う。
- 障害物と接触した場合の対応を事前に明確にし、作業手順書に追記する。

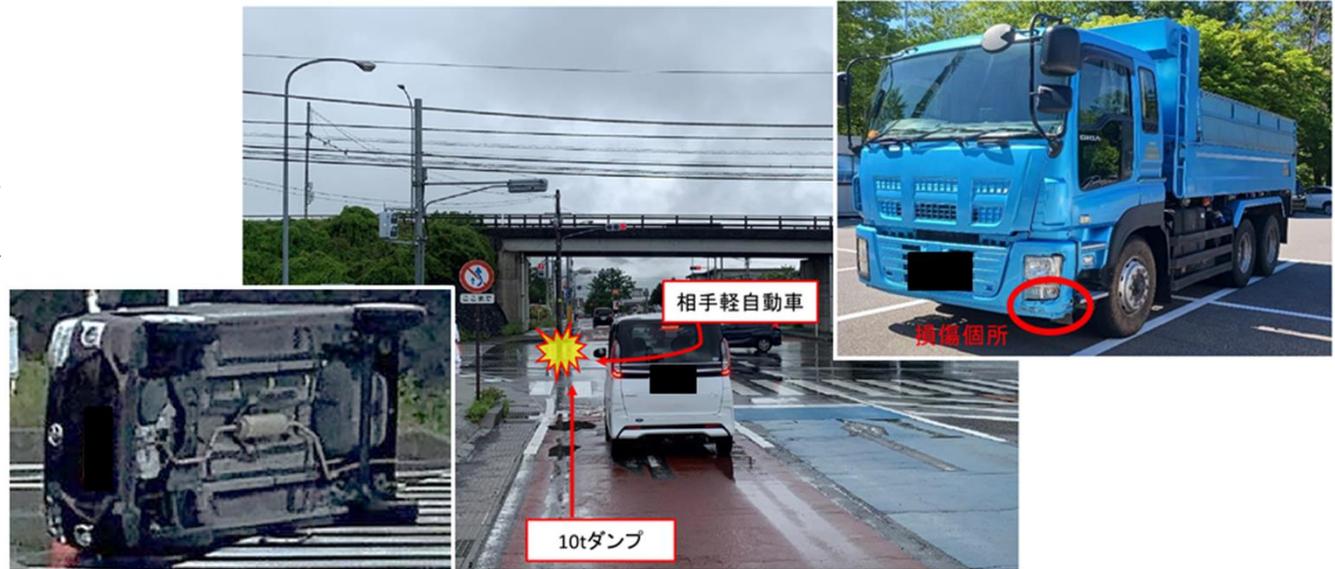
被災写真

【事故の概要】 土砂を運搬するダンプトラックが県道と国道の交差点に差し掛かった時に、ダンプトラックと対向車線より右折してきた一般車両(軽自動車)が衝突し、一般車両を損傷した。

右側全体的に損傷（横転したため）
左側後方部の破損（工事車両と衝突した箇所）

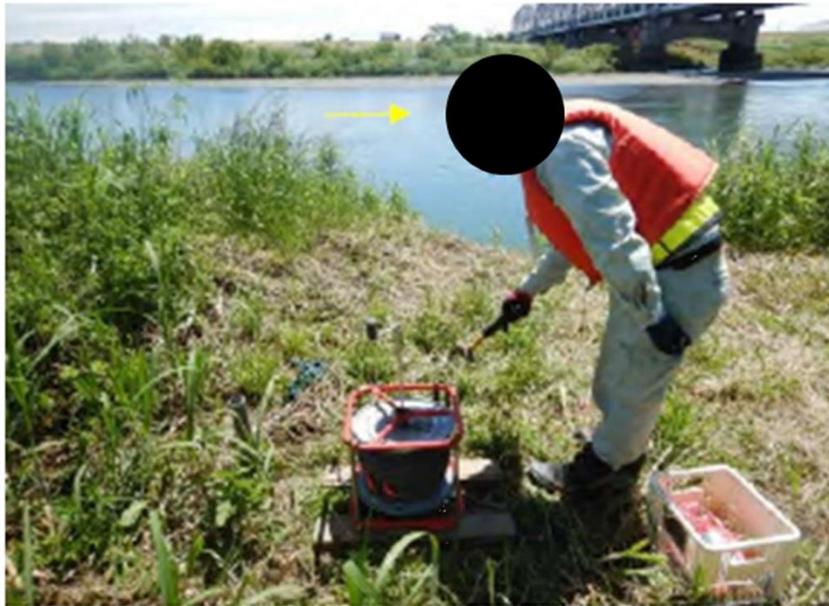
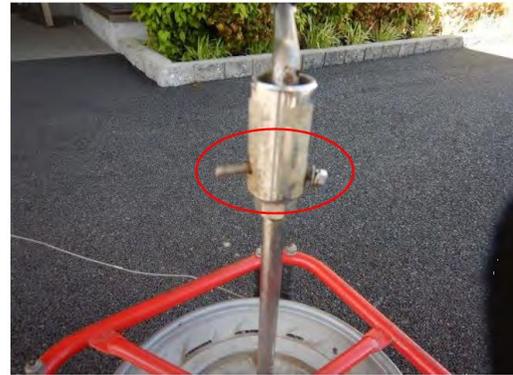
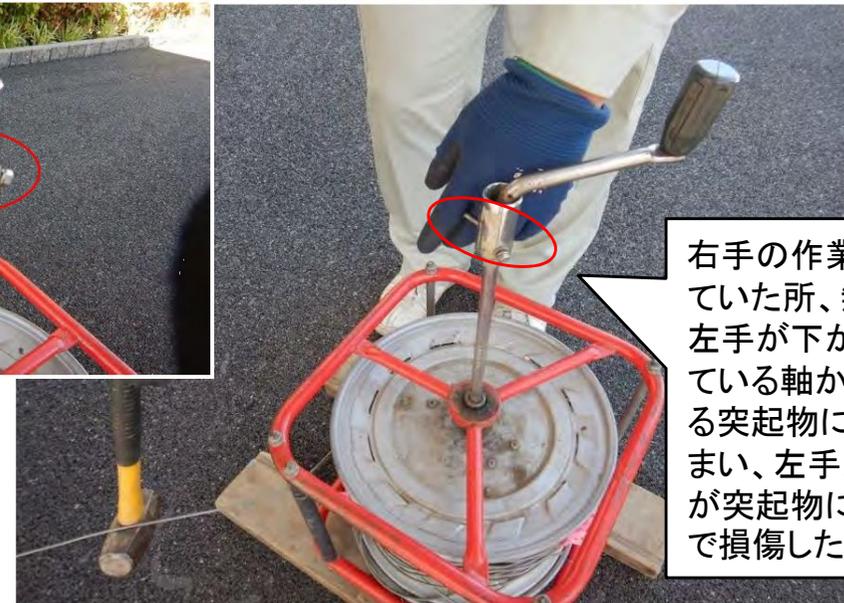
事故発生時の再現写真

【事故の概要】 平常時の低水流量観測において、被災者がワイヤー巻取ドラムからワイヤーを送り出す作業中、左手の位置が無意識のうちにドラム回転軸付近に移動し、ゴム手袋の人差し指先端部が突起物（シャフトと取手を結合するピンボルト）に引っ掛かり、シャフトの回転で左手が手袋ごと巻き込まれ、突起部が人差し指に食い込み、突き刺さる形で負傷した。

- 【事故原因】**
- 作業手順書に速度調整時の取っ手の持ち方についての記載が無く、取っ手部分を握っていなかった。
 - 着用する手袋をゴム製としていた。
 - ワイヤー巻取ドラムの突起部（シャフトと取手を結合するピンボルト）に防護（被覆）が無かった。
 - ワイヤー巻取ドラムにワイヤーの送り出し位置を調整・固定するガイド機能がなかった。

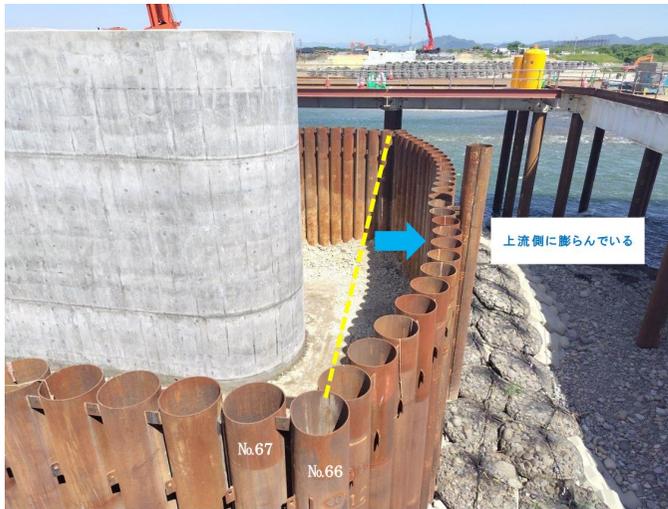
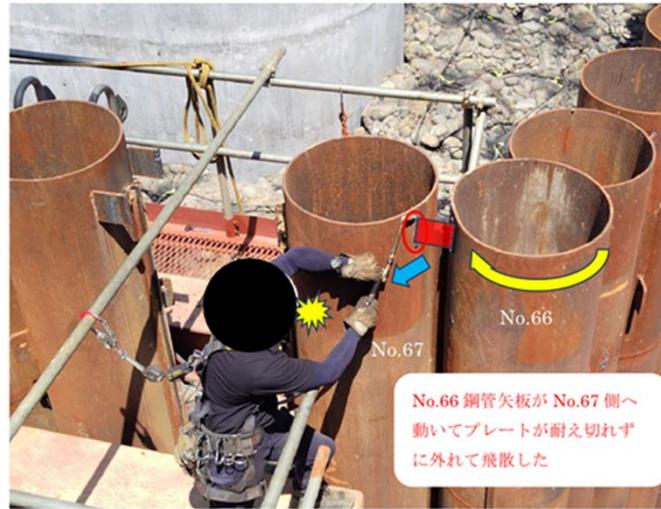
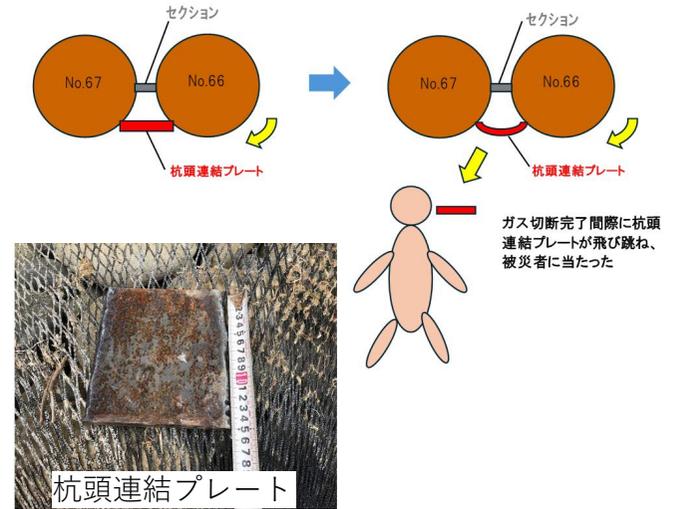
事故発生時の再現写真

- 作業手順書に杭頭連結プレートの詳細な切断方法が定められていなかった。
- 元請職員と作業員による当日の作業のKYKでの危険の洗い出し（見込み）が甘かった。
- 鋼管矢板が変形していたために、切断した杭頭連結プレートが跳ねてしまった。
- 鋼管矢板の変形という非定常作業が発生したが元請職員に報告しなかった。

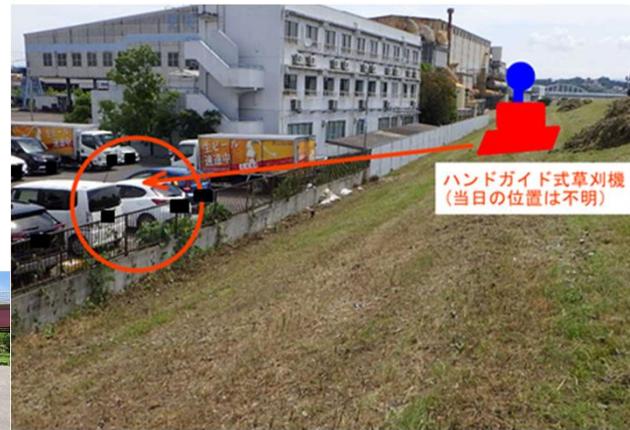
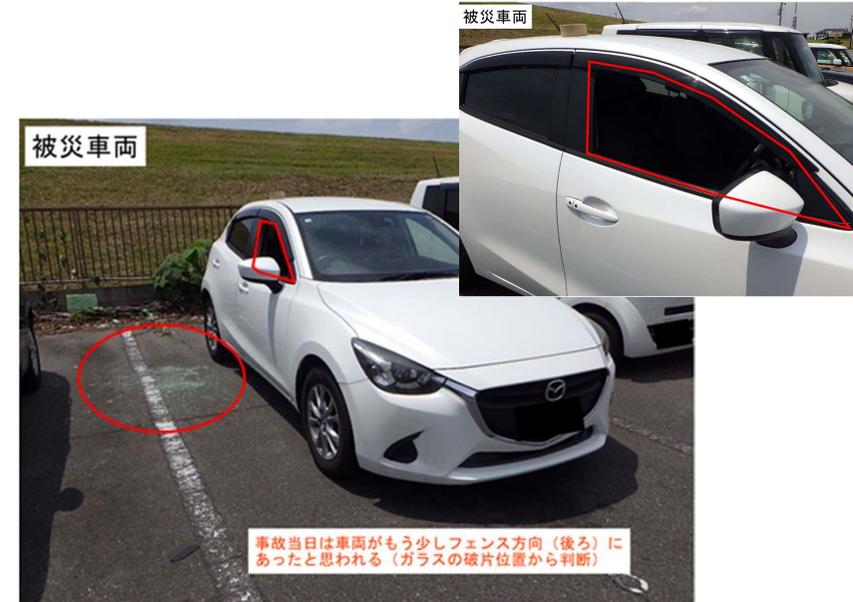
被災写真

【事故の概要】 堤防（川裏部）をハンドガイド式草刈り機で除草中、堤防敷地に隣接する民間の駐車場の車両に当該作業による飛び石が当たり窓ガラスを破損した。

一般車の運転席窓ガラス損傷（割れ）

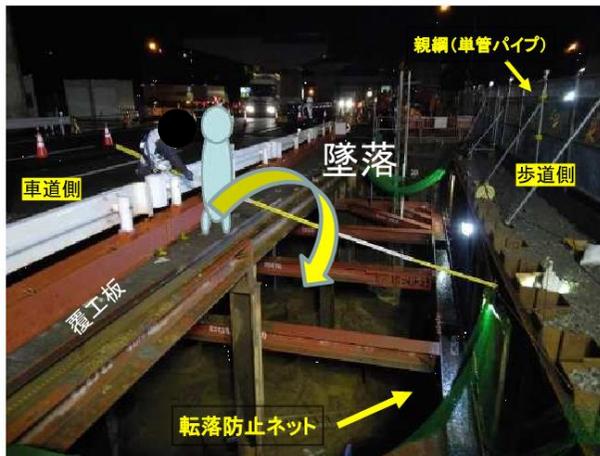
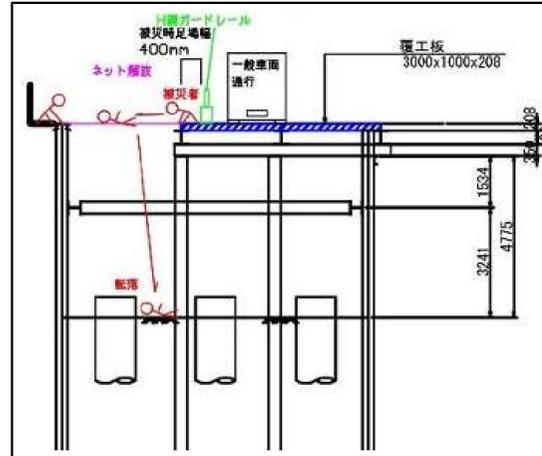
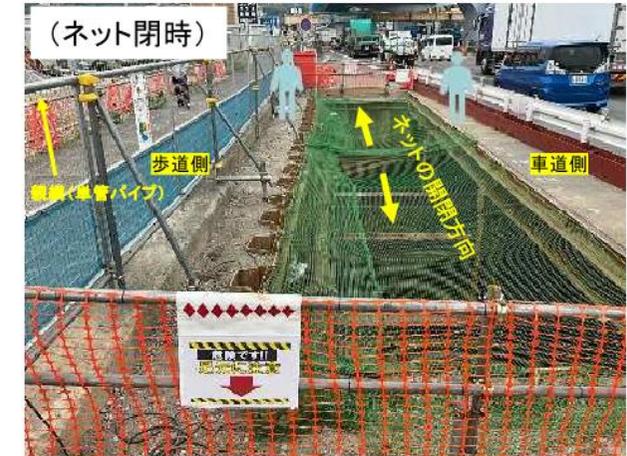
事故状況図

【事故の概要】 下部工を施工する工事であるが、当日作業予定のなかった覆工板開口部に設置している転落防止ネットの開放が必要と思い込んだ下請け作業員が規制設置完了前に作業を実施し、車道を走行中の一般車両の風圧により体勢を崩し墜落しそうになったため、開放途中のネット上に身を預け墜落し負傷した。

- 【事故原因】**
- 事前の打合せ不足。
 - ・ 準備工、片付工まで含めた作業指示を行っていない
 - ・ 思い込み（元請・下請共）による予定外作業の実施
 - ・ 規制設置完了前に作業を実施
 - 車道側に親綱を設置していなかった。
 - 安全帯を使用していなかった。

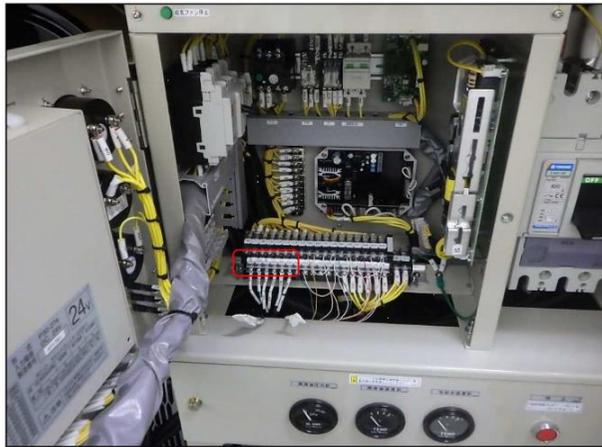
【事故の概要】 電気室の非常用発電機を更新するものであり、既設非常用発電機から新設非常用発電機へ運用切替のため、新設発電機、監視制御装置、ポンプ動力制御盤への配線・結線作業と動作試験を実施していた。新設発電機の動作試験を実施した際に新設発電機の配線に誤りがあったため、操作盤に異常電圧がかかり基盤を焼損した。

- 【事故原因】**
- 作業計画書の接続図が間違っていたが、作業を中止せず、急遽現場で図面変更した。
 - ケーブル番号が記載されていないケーブルの接続（計画外作業）であったが、作業者は下請け業者に確認した内容だけで判断し、思い込みで接続作業を行った。また、主任技術者への報告や相談できる体制が整えられていなかった。
 - 接続作業後のチェック方法、チェック者が明確化されておらず、主任技術者も接続確認しなかった。
 - 主任技術者は下請け業者から誤結線の報告を受けたにも関わらず、直ちに誤配線の修正の指示を出さず、新設発電機の動作試験を継続させた。

事故発生時の状況（誤結線イメージ）

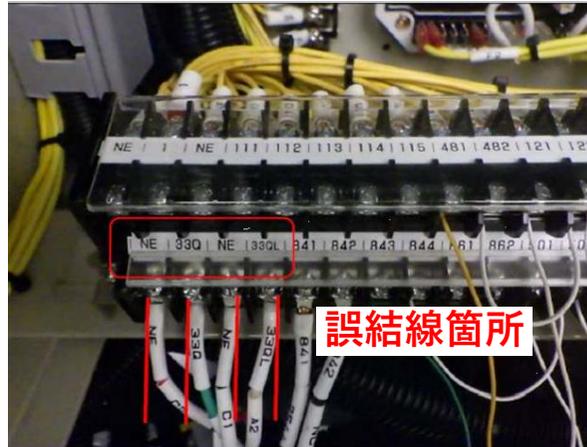
誤結線箇所

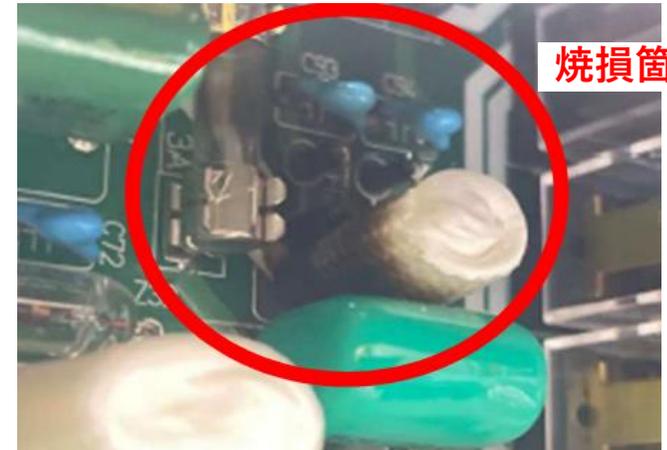
焼損箇所

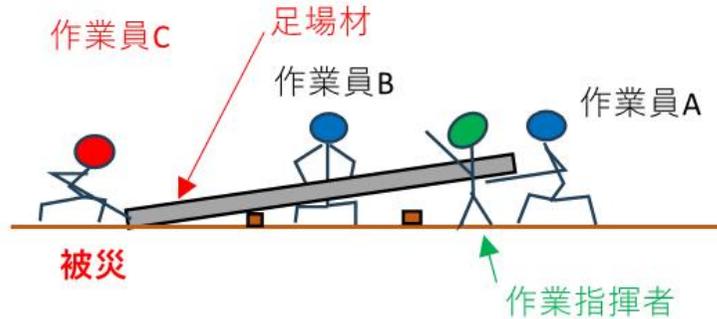
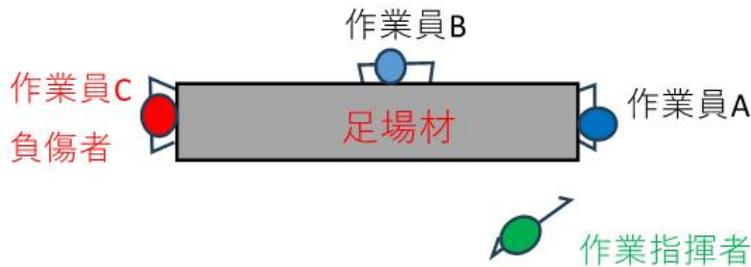
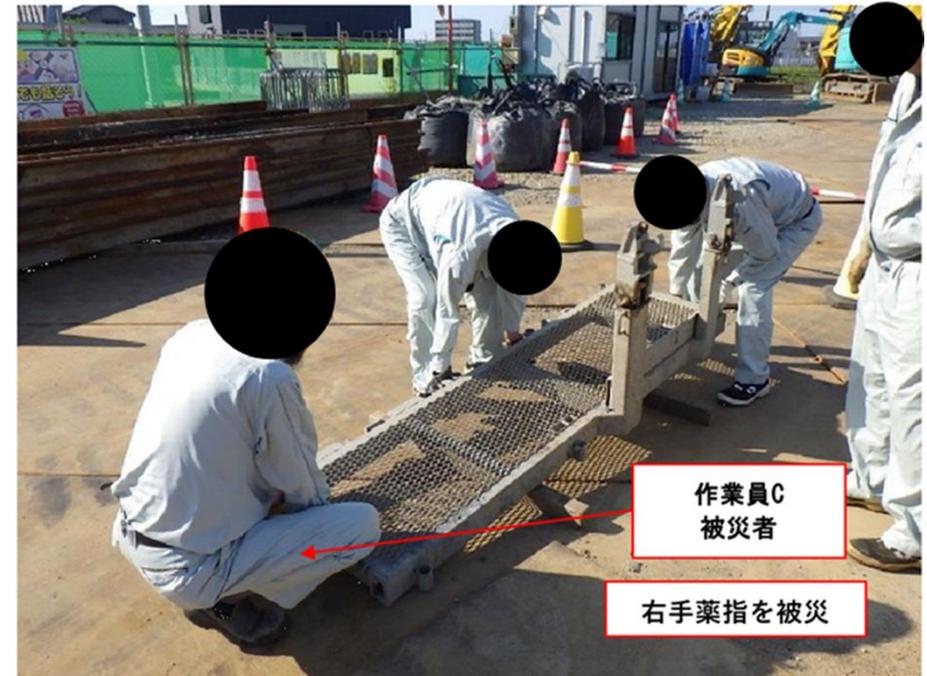
事故発生時の状況 & 再現写真

- 【事故原因】**
- 安全意識が不足していた。
 - 4名ではなく3名での作業であったことが不安定になった。
 - 作業指揮者の合図（掛け声）不足により、合図を確認できないまま作業を行った。

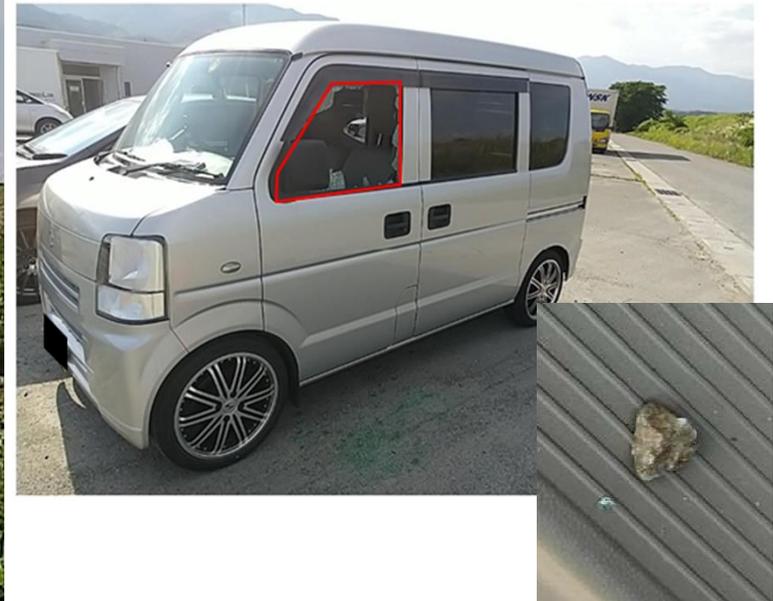
【事故の概要】 堤防（川裏部）を肩掛け式刈払い機（チップソーのスチール製刈刃）で除草中、堤防沿い隣接する民間企業の駐車場の車両に当該作業による飛び石が当たり窓ガラスを破損した。

車内にあった石
(直径3cm程度)

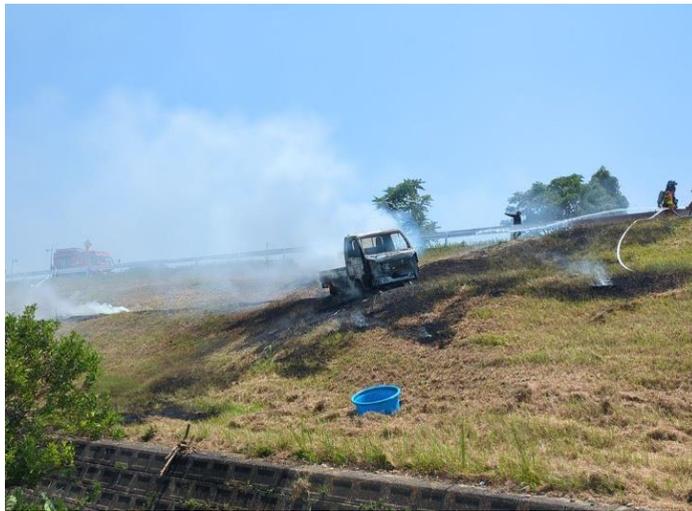
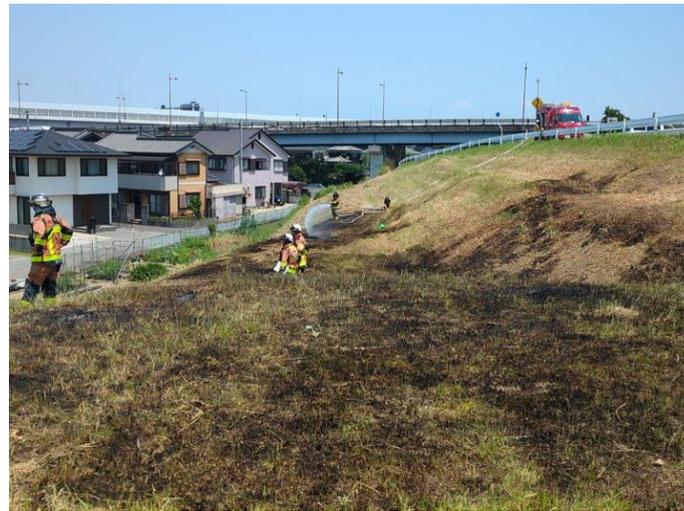
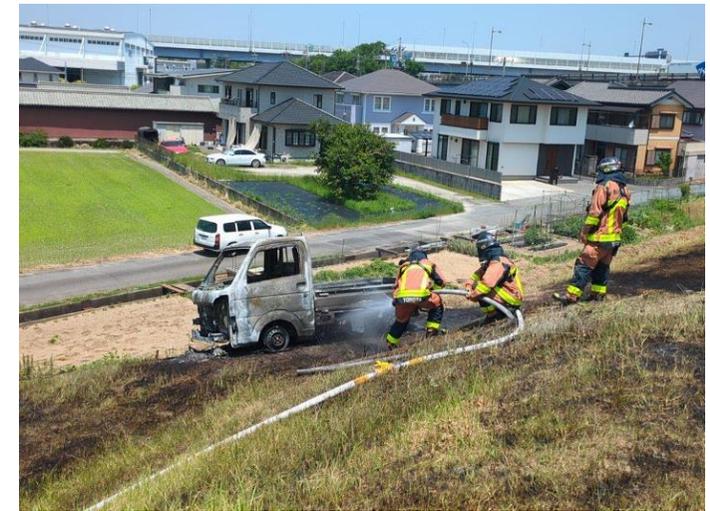
被災写真

【事故の概要】 堤防法面における除草作業を行っており、刈草を積込むために軽トラックを川裏側小段に移動させる際にスタックしたため、アクセルをふかしたところ、空転した右後輪付近から火の手が上がり火災が発生した。

- 【事故原因】**
- 車両が通行する作業通路に一部足下が悪い（緩い）箇所があった。
 - 車両に異変を感じ対応したものの、結果として十分な措置ではなかった。
 - 燃えやすい刈草を扱っている意識が不足していた。
 - 初期消火を実施したが、鎮火させるには至らなかった

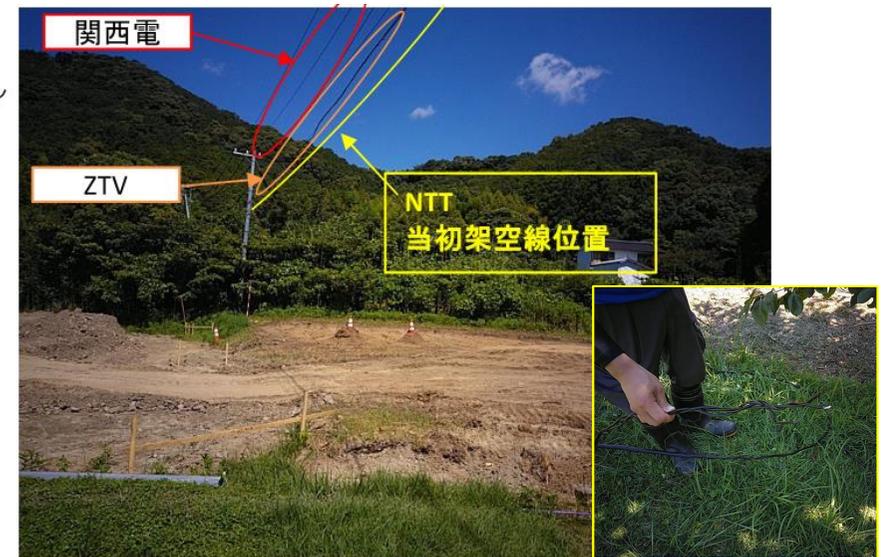
被災写真

【事故の概要】 市道取付道路兼工事用道路を施工するもので、事故当日の朝、タイヤ洗浄時の泥が民地へ流出していたため、急遽、小型土のうを設置することとなった。バックホウを移動させている際に、工事用通路の幅が一部狭く傾斜しているため、注意が地上のみとなり上空への配慮が欠け、架空線を切断した。（架空線防護（簡易ゲート）は準備工のため実施前）

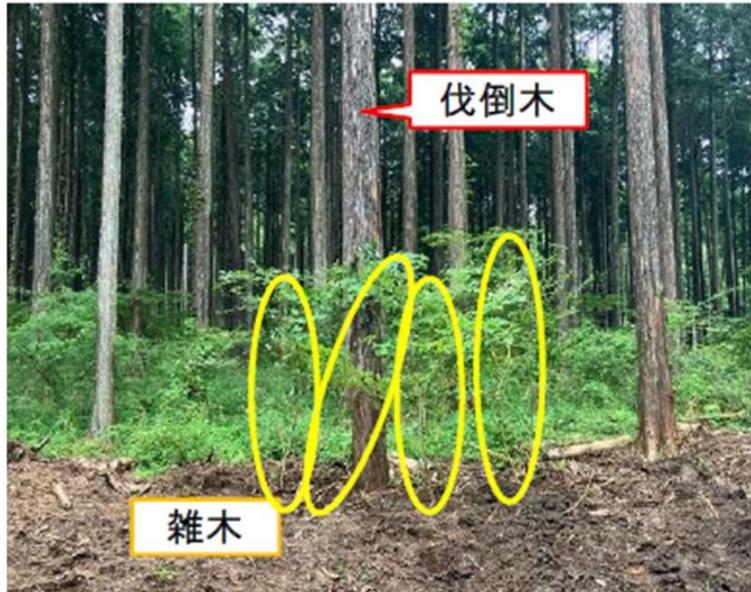
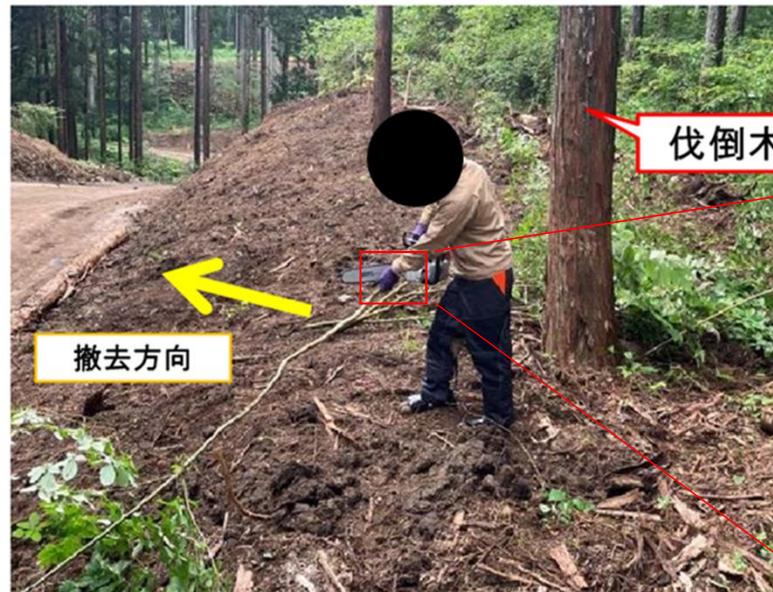
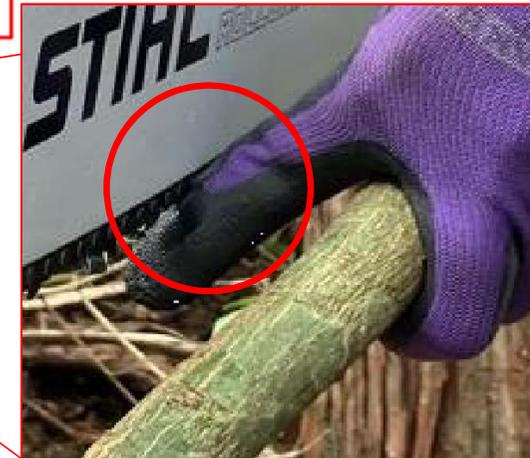
事故発生時の作業現場写真 & 再現写真

【事故の概要】 伐倒木を伐採するにあたり、支障となる雑木をチェーンソーで伐採中に伐採した雑木が邪魔になったため、エンジンを停止させたチェーンソーを右手に持ち、左手で伐採した雑木を勢いよく投げようとしたとき、左手の指がチェーンソーの刃に接触し負傷した。

- 【事故原因】**
- 枝払い作業に適した機械、服装（保護具）で作業していなかった。
 - 枝を撤去する際、チェーンソーを支障とならない場所に置かなかった。
 - 日々の作業の慣れから安全確認を怠った。
 - 一日の作業終了間際ということもあり、気が緩んでしまった。

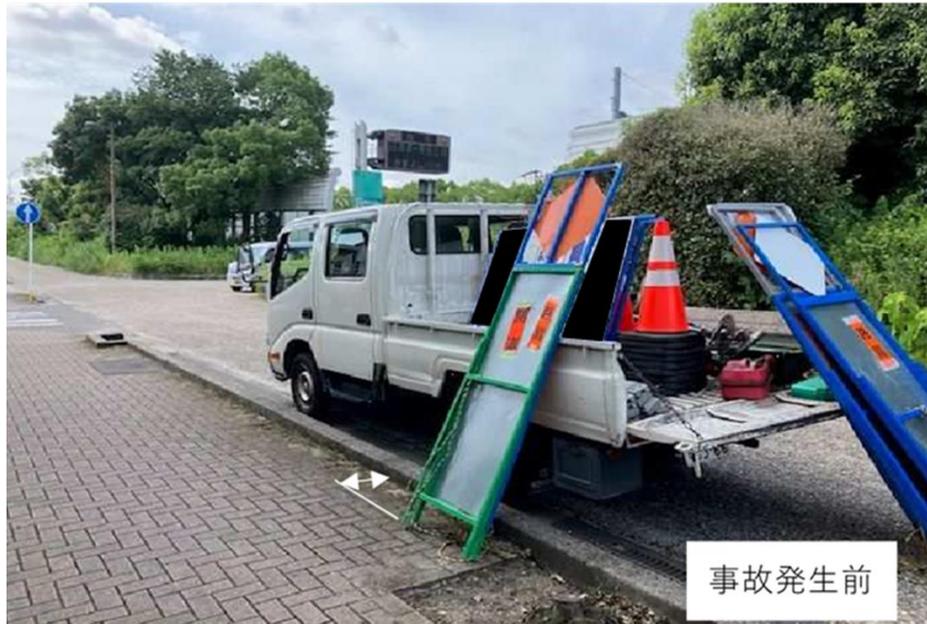
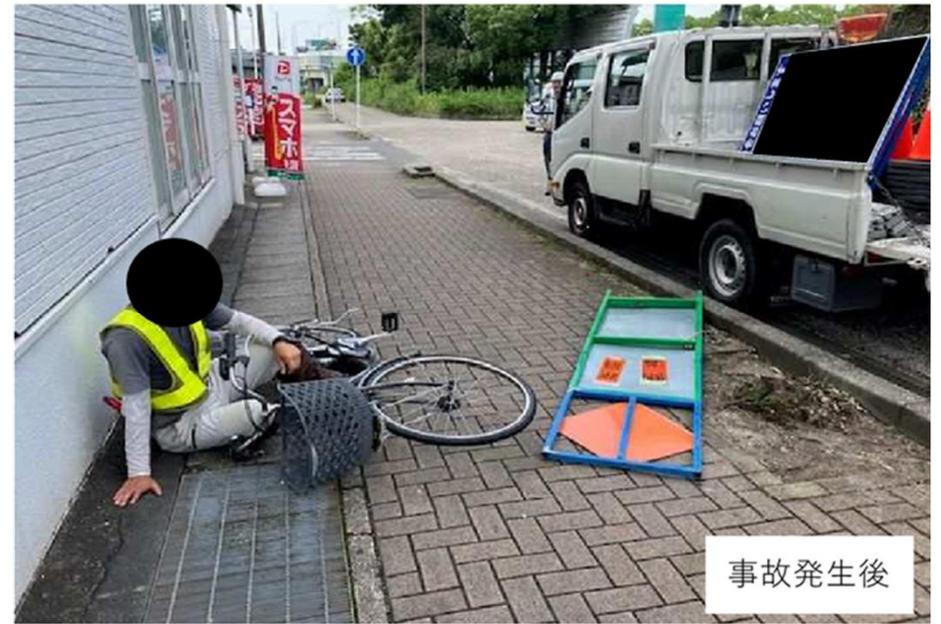
事故発生時の作業現場写真 & 再現写真

【事故の概要】 除草作業の準備として、下請作業員が作業車両から看板を下ろし、作業車両に立て掛けた状態のまま、打合せのためその場を離れた。その後、被災者が現場を自転車にて通りがかったところ、歩道に歩行者がいたので作業車両側を通り抜けようとした際、立て掛けていた看板が倒れてきたため、その看板を支えようとして転倒し負傷した。

- 【事故原因】**
- 朝礼・KY ミーティング前に準備作業を行った。
 - 歩道上で看板を不安定な状態で仮置きし、監視者を立てずに作業員が離れてしまった。
 - 通行者への交通誘導が行われていなかった。

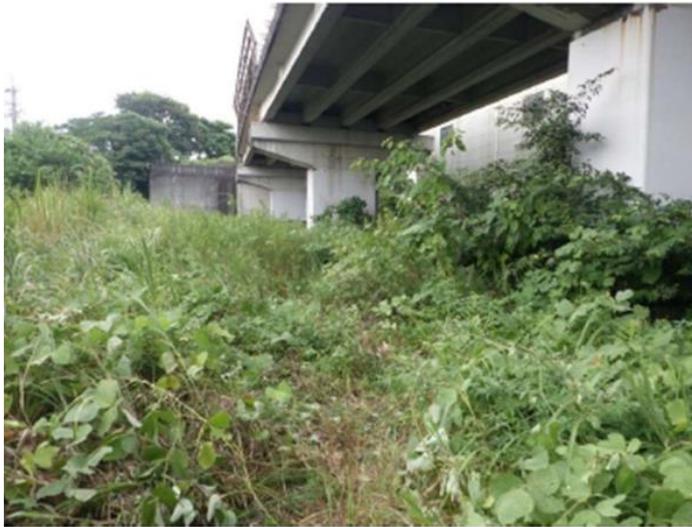
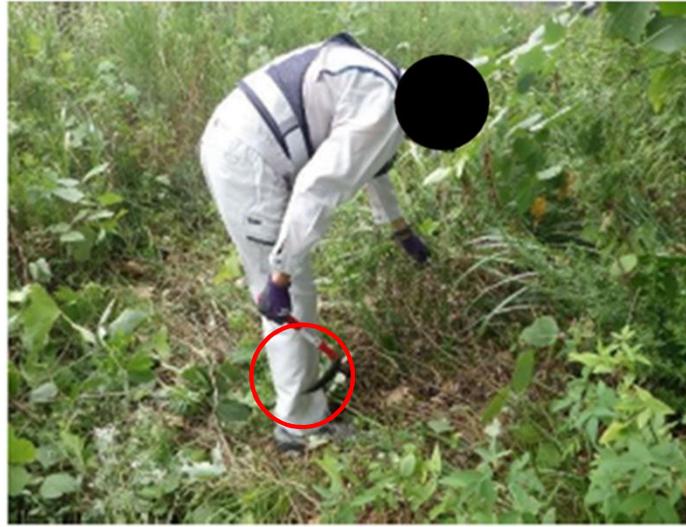
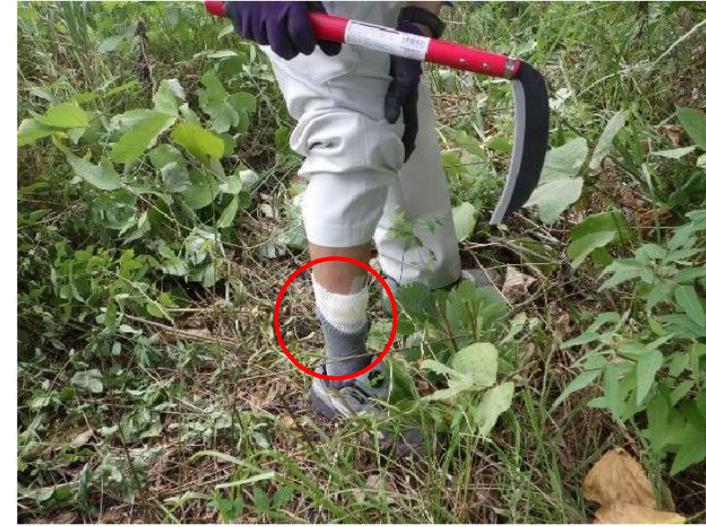
事故発生時の作業現場写真 & 再現写真

【事故の概要】 橋梁点検を実施するにあたり事前に作業通路確保のため雑草を手鎌で除草中、手鎌を縦に持ち手前に引いた際、鎌の先端を自身の右すね側面に当て負傷した。

- 【事故原因】**
- 実施計画書に草刈り作業内容に見合った記述が不足
 - 足元確保のための軽作業（予定外作業）のため、保護長靴やすね当ては着用していなかった
 - 作業開始前のKY活動において注意喚起を行っていなかった

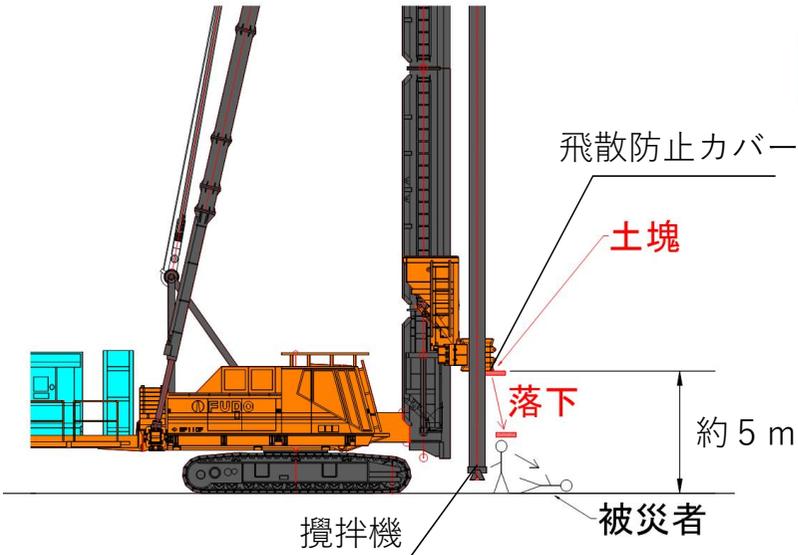
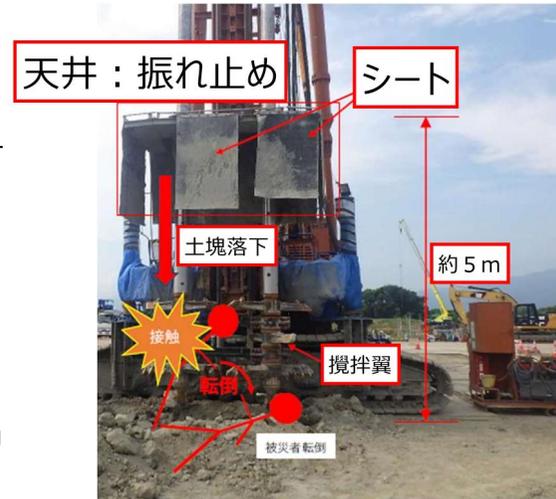
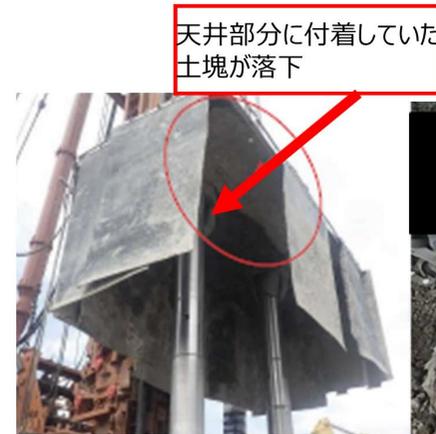
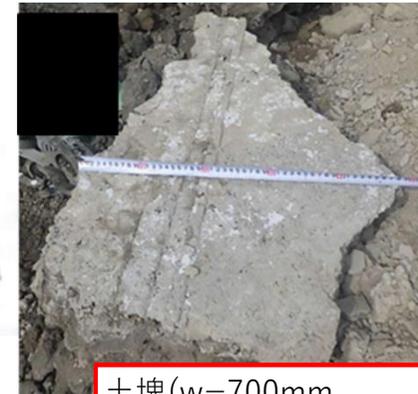
事故発生時の作業状況 & 再現写真

【事故の概要】 始業前に地盤改良機（攪拌翼の改良材吐出口）の改良材の詰まりの有無等の点検を行うために、確認口を開け前かがみ姿勢でいたところ、飛散防止カバー天井（地上約5.0m）から土塊（約20～30kg）が落下し、背中と右足に直撃を受け、転倒により頭部を打撲し負傷した。

- 【事故原因】**
- 作業手順に従い、事故前日の地盤改良機の攪拌翼の交換前にハイウォッシャーを使用し飛散防止カバーの清掃を行ったが、飛散防止カバー天井部の土塊除去が不十分であった。
 - 被災者は飛散防止カバー天井部の清掃が疎かになっていることに気づかず、天井部土塊の確認をせずに飛散防止カバー直下に入り点検を行った。
 - 攪拌翼の交換と作動点検は、洗浄作業の後に実施されている。しかし、交換した日は時間不足で作動点検が行えていなかったが、作業終了時に元請職員に報告されておらず、当日の始業前に被災者が自己判断で点検を行った。

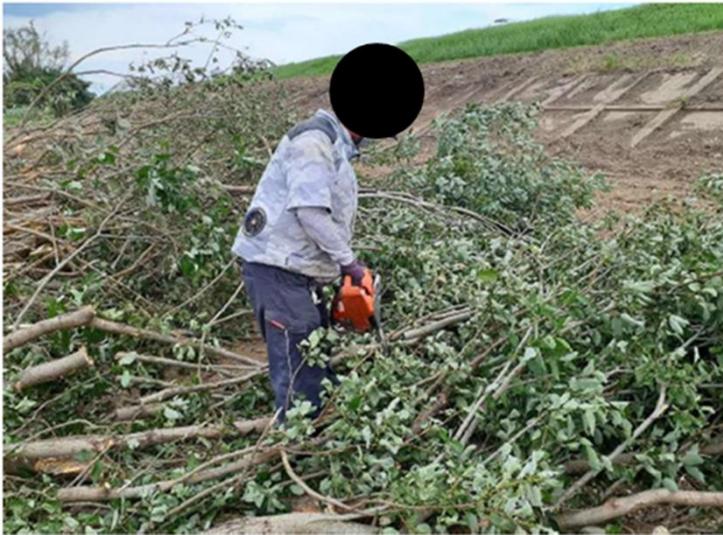
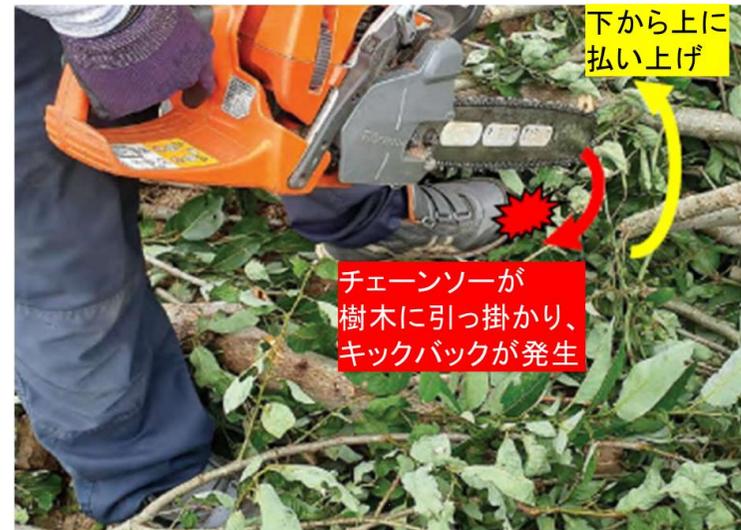
事故発生時の作業写真（再現）

【事故の概要】 樹木の伐木を行っていた際に、運搬用に小割するため、チェーンソーを下から上へと払いあげたところ、チェーンソーが樹木に引っ掛かり、キックバックして作業員の左足を負傷した。

- 【事故原因】**
- 元請及び下請の作業主任者が、安全保護具（安全靴）の着用を朝礼時には確認していたが、その後の作業時に履き替えたことに気がつかなかった。
 - キックバックの危険性について安全教育を行っていたが、左足がキックバックの方向で作業を行っていた。
 - 暑くなり熱中症の指導が主になり、安全の基本である服装の装備の確認不足だったため、安全靴を着用せずに作業していたことにより、事故につながった。

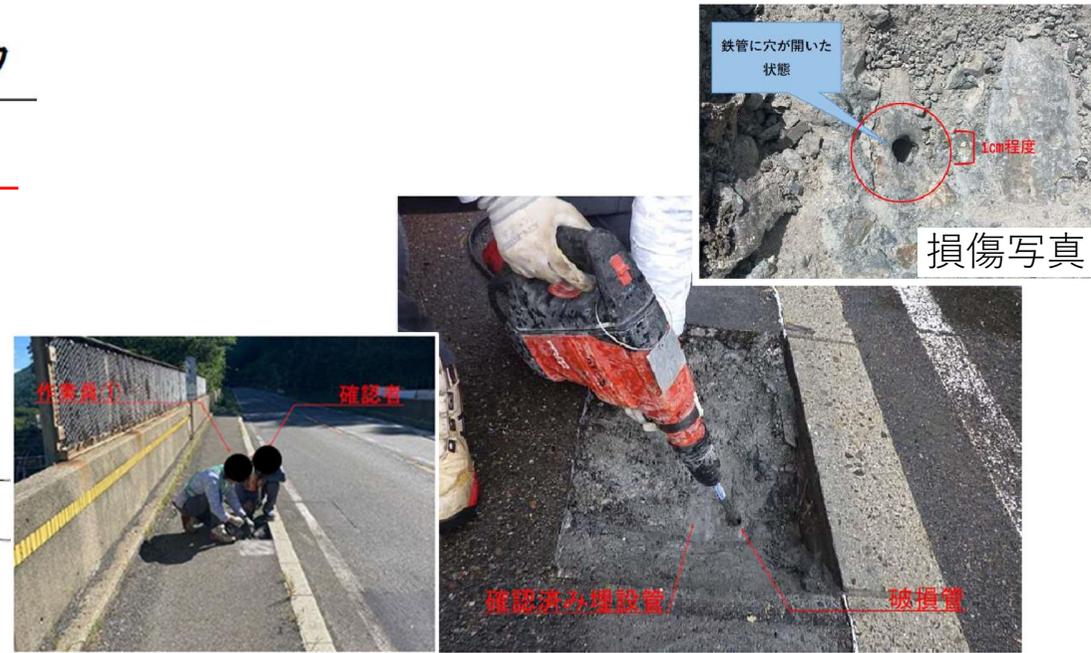
事故発生時の作業写真（再現）

【事故の概要】 歩道内に埋設されている管路の位置確認を行うために試掘していた際に、人力用の小型斫り機械（電動ハンマー）が接触し、埋設管を損傷した。

情報管路の損傷
(1条、断線無し)

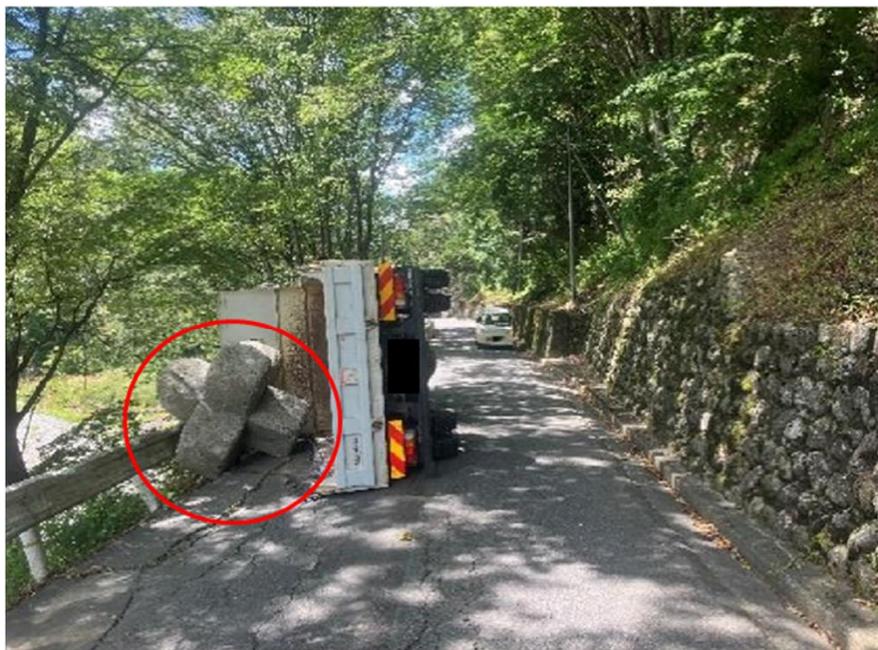
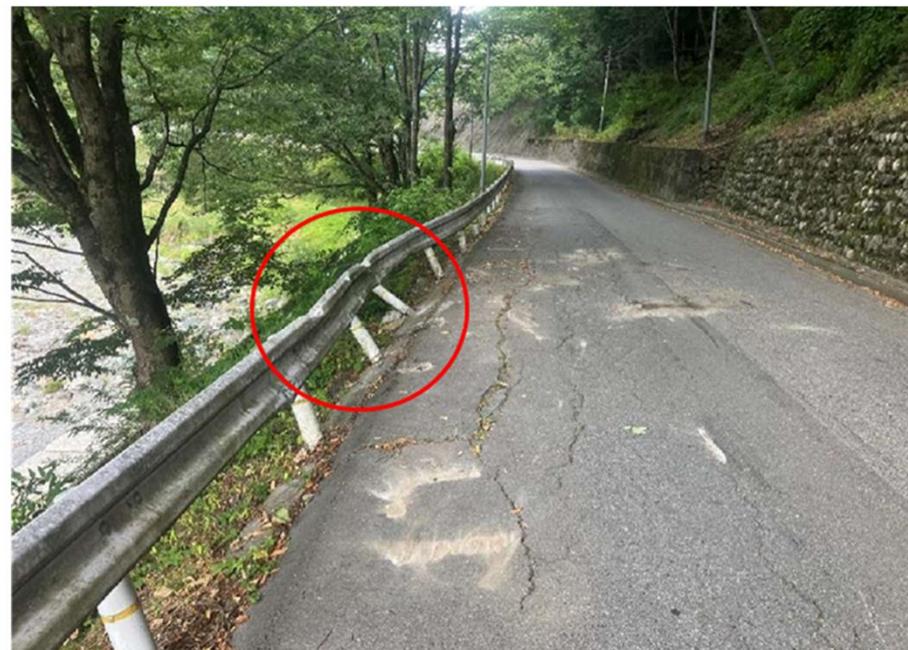
事故発生時の状況写真

【事故の概要】 ブロック置場から設置場所へ4tダンプトラックで根固ブロックを運搬中、右カーブでブロックが左側に移動し、トラックの左右バランスが崩れたことにより左側に横転し、ガードレールを損傷させた。

- 積荷の根固ブロックを固定していなかったため、カーブを曲がった際に、荷台上の根固ブロックが動いてしまった。
- ダンプ運転手兼ブロック積み込み作業員が、ブロックの固定を失念した。

市道のガードレール
(約6m)の損傷
