中部地方整備局管内の工事事故 発生状況について

令和7年3月31日速報

中部地方整備局 企画部
技術管理課

令和6年度中部地整発注工事・業務の事故の整理及び原因

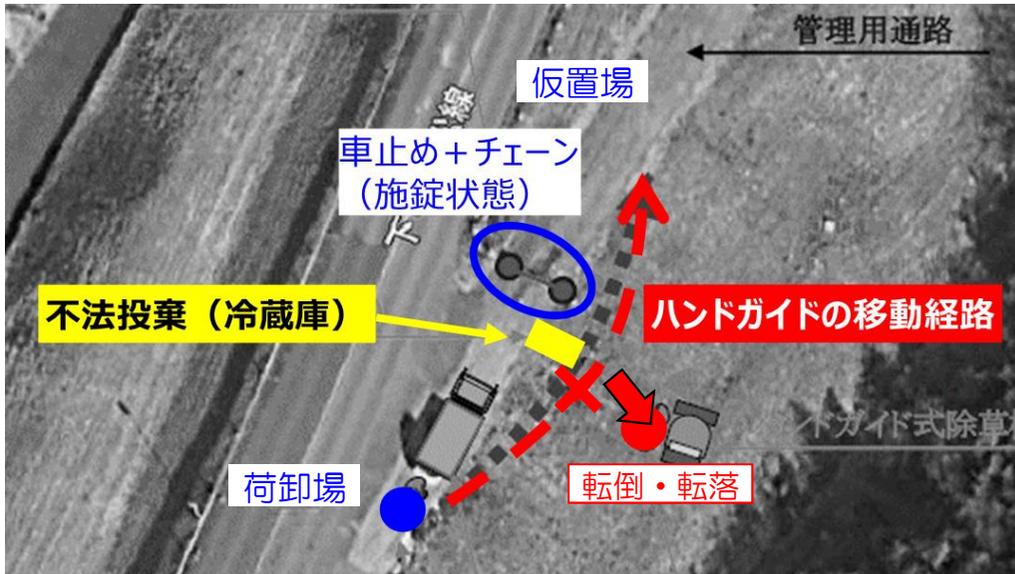
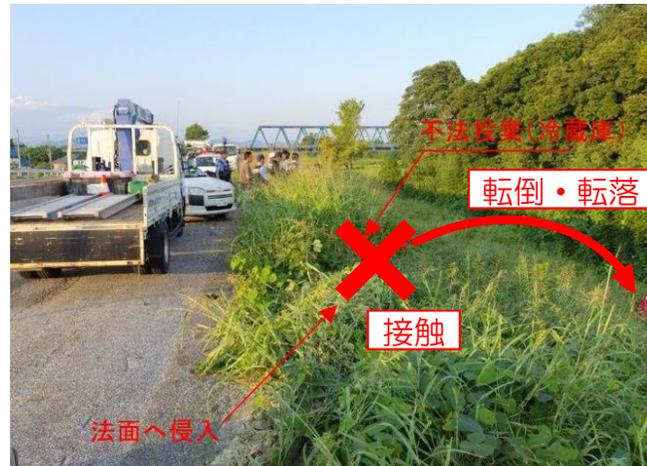
【事故の概要】 翌日の作業から使用するハンドガイド式除草機をトラックにて作業場所付近へ搬入し、仮置場(堤防川面管理用通路)へ移動中に施錠閉鎖されていた車止めを迂回しようとして管理用通路下の法面を走行した際に、不法投棄された冷蔵庫に乗り上げ、法面をハンドガイド式除草機とともに転倒・転落し負傷した。

- 【事故原因】**
- ハンドガイド式除草機の搬入と仮置場への移動について、元請と下請との間で意思疎通がされていなかった。
 - ハンドガイド式除草機の移動にあたり、管理用通路の車止めの開錠を怠った。
 - 草本に覆われ足下の見通しが利かない法面を事前確認しないまま走行した。
 - 負傷した操縦者はヘルメットと手袋を着用していなかった。

事故発生時の作業状況

状況写真

- ハンドガイド式除草機の搬入と仮置場所について、搬入前日の13時に元請職員と下請主任技術者との間で打合せ確認する
- ハンドガイド式除草機の移動は、監視者と操縦者の2名体制で行い、走行路の安全確認や車止め施錠の開閉を監視者が担う
- ヘルメットや手袋など安全装備の着用を徹底し、ハンドガイド式除草機の移動にあたっては監視者と操縦者の双方で事前確認を行う

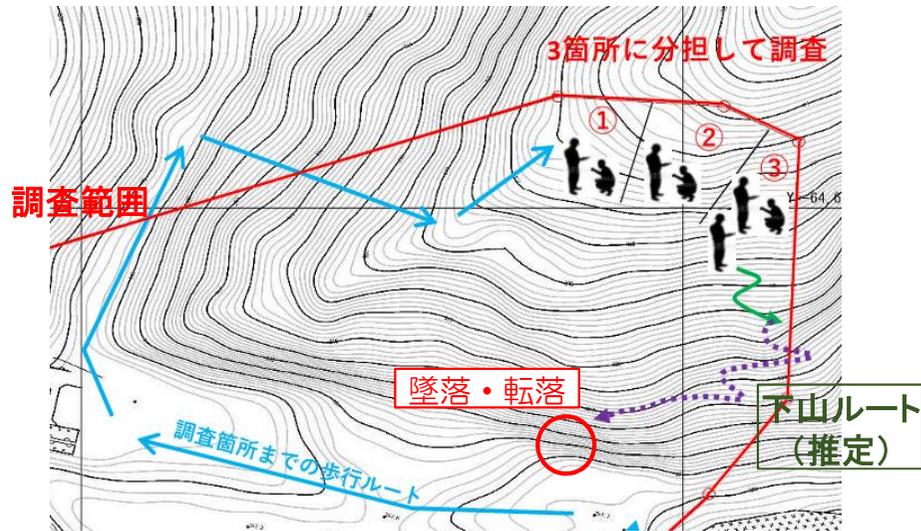
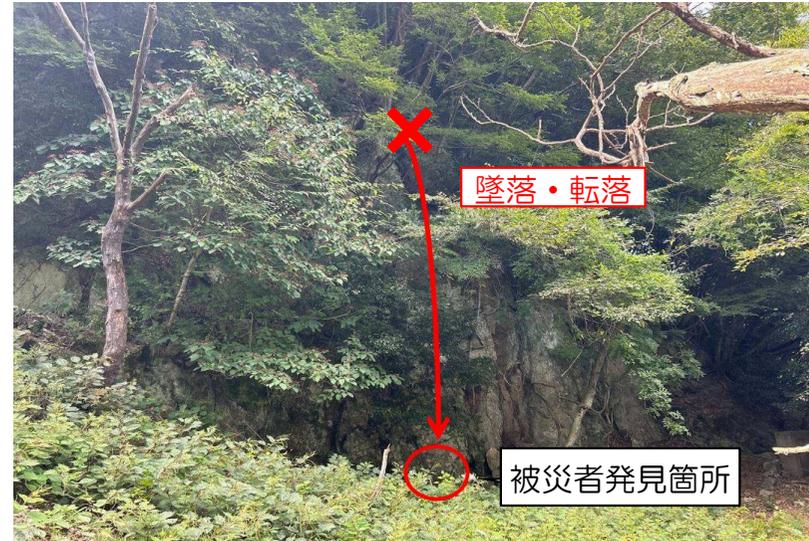
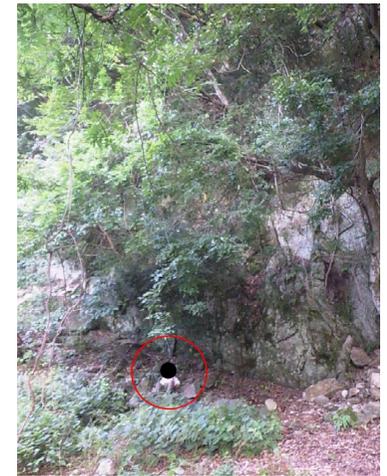
事故発生時の作業状況 & 被災状況

【事故の概要】 山林の伐採範囲の指示後、下山する際に以前現地踏査にて一度通った経験のあるルートが近くにあったため、そのルートにて下山しようとした。しかし、途中で道に迷ってしまい、崖上部の危険箇所近づいてしまったことに焦りを感じ、ルートを探している最中に足を滑らせ斜面下部に滑落し負傷した。

- 【事故原因】**
- 指定したルートとは異なるルートで下山しようとした。
 - 道に迷い、自分の現在地及び想定していた下山ルートがわからなくなってしまった。危険な場所の把握ができず、危険な斜面の上部に近づいてしまった。
 - 1人で行動していたことで、引き返すなどの冷静な対応ができなかった。携帯電話不感地帯であったが、被災者だけ無線を持っていなかった。
 - 調査範囲内の斜面は滑る恐れがあったため、スパイクシューズ等を着用すべきところ、着用していなかった。

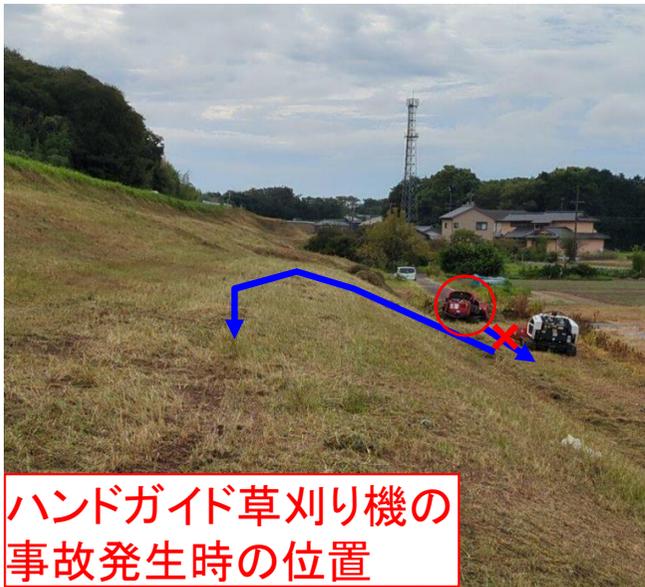
【事故の概要】 ハンドガイド式草刈り機を後退させ始めた際に、ハンドガイド草刈り機のステップ部から左足を踏み外し、後方に転落した。自らのベルトとハンドガイドに装着された緊急停止スイッチによりハンドガイド草刈り機は緊急停止したが、完全に停止するまで後退し続け、左側ゴムキャタピラーに左足を踏まれ負傷した。

- 【事故原因】**
- 後方を確認するため、足の位置がハンドガイドのステップの後方寄りになってバランスを崩し転倒した。（ステップの中心に足を乗せていなかった）
 - ハンドガイドの発進時の速度がやや速かった。
 - 緊急停止スイッチのワイヤーがやや長かった。

ハンドガイド草刈り機の事故発生時の位置

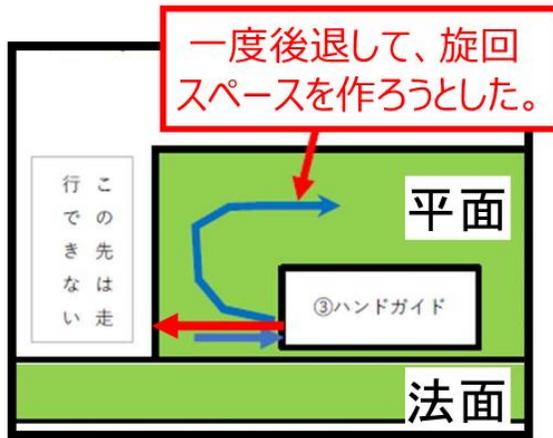
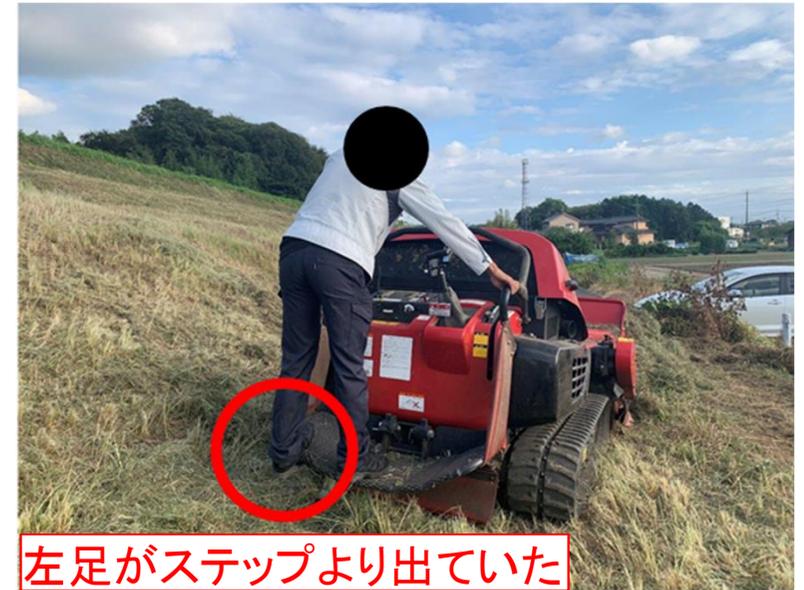
事故発生時の作業状況 & 再現写真

左足がステップより出ていた

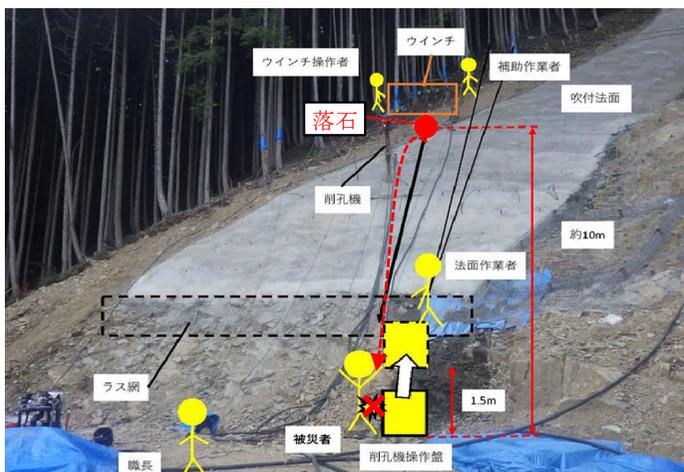
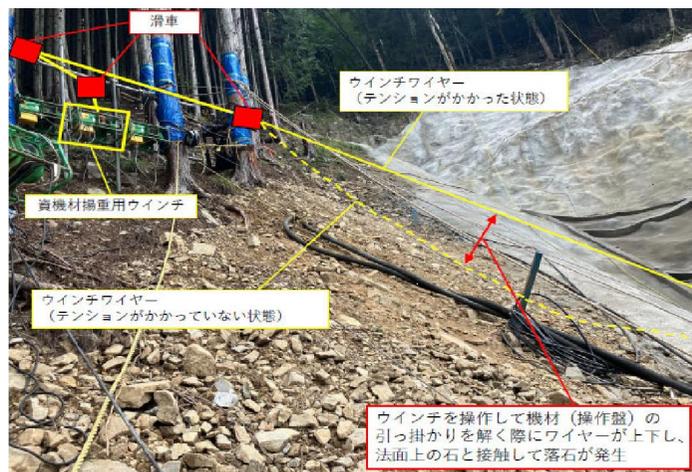
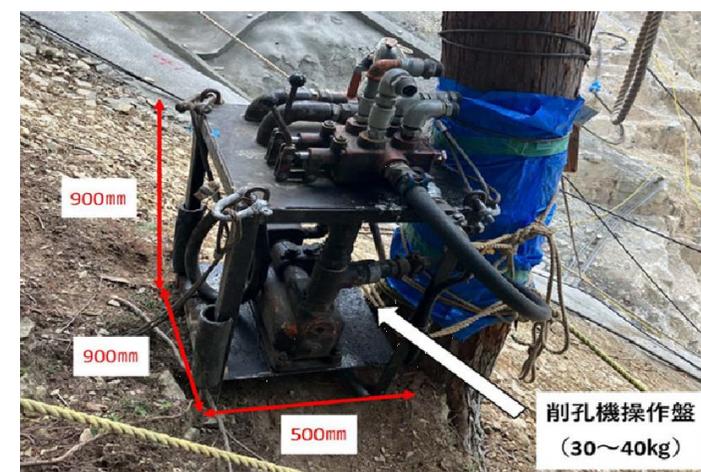
事故発生時の現場写真

【事故の概要】 ウインチを使用してワイヤーロープで操作盤を法面上部へ移設する段取替え作業を開始した際、ラス網に操作盤が引っ掛かり、引き上げができなくなった。操作盤の引っ掛かりを解消するため、ラス網を切断しようとしてウインチで操作盤の上げ下げをしたところ、操作盤を吊っていたワイヤーロープが法肩付近にあったと思われる石（10cm～20cm程度 重さ3kg程度）にあたり、法面を落下した石が被災者の右膝付近に当たり負傷した。

- 【事故原因】**
- 段取替え（資機材を法肩までウインチで移動等）の作業手順書が無かった。
 - 上部で稼働している機械（ウインチ）と操作盤付近で作業する者の配置を、上下作業と認識せず、作業を実施した。
 - ウインチ使用時、ワイヤーロープが地山と何度も接触することで石が落下した。
 - 具体的な点検項目を決めた安全巡視になっていなかった。
 - ウインチ操作に巻上げ機の資格（特別教育）が必要なことを認識していなかった。（無資格者による作業）

- 段取替えの作業手順書を作成し、作業開始前に作業手順書の確認、KY活動を実施する。
- 上下作業の認識を改めるとともに現場ルールを定め、上下作業を禁止する
- ウインチのワイヤーロープが緩んでも、地山に接触しないような高さに滑車を設置する。作業開始時は周囲の異常（破損、剥がれ）が無いか確認する。
- 工種毎に具体的な点検項目を定めた安全巡視チェックリストを作成し、巡視する。
- 必要な資格に漏れが無いかを作業手順書作成時に確認し、作業手順会実施時に資格証を確認する。不明な点があれば店社安全担当や専門部署にも確認する。

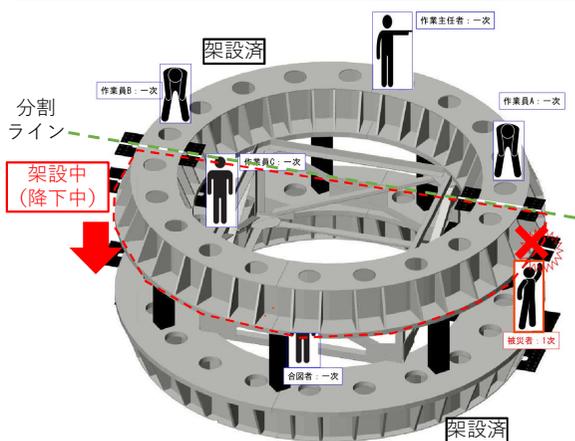
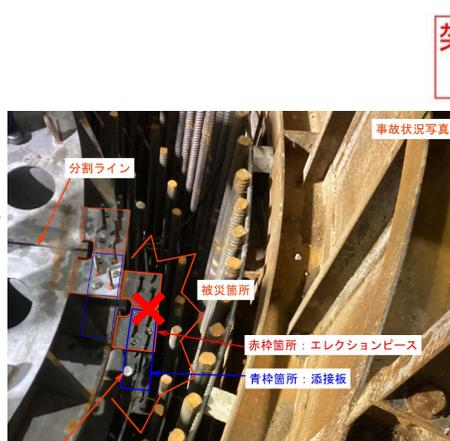
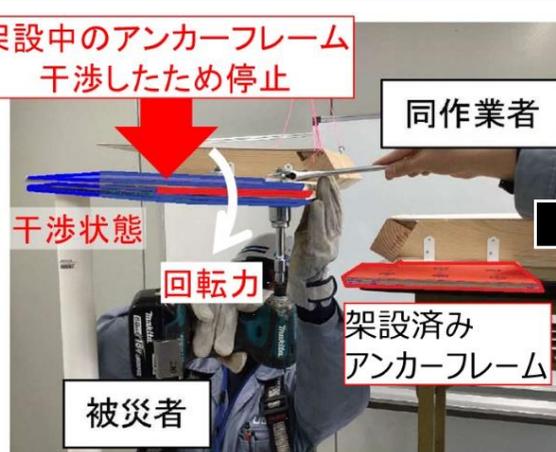
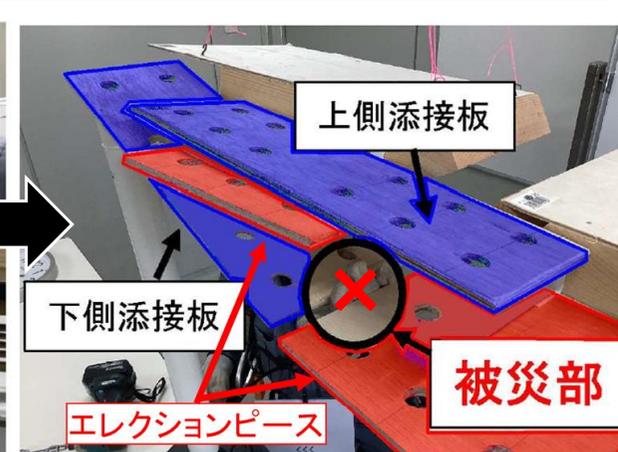
事故発生時の現場状況

【事故の概要】 アンカーフレームを荷下ろし中、添接板がケーソン基礎からの立上り鉄筋に干渉した。添接板を取り外す作業を行い、最後のボルトを外した瞬間、下側添接板が沈み込み、先行架設したアンカーフレームのエレクションピースとの間に作業員の指が挟まれ負傷した。

- 【事故原因】**
- 狭隘部におけるアンカーフレームの据え付けについては、作業手順書で「ケーソンの立上り鉄筋と干渉し、部材が傾き作業員と接触する」恐れがあることを、当日のKYにて指示していたが、作業手順書には離隔の確認方法が明確に記載されていなかった。
 - 作業手順書に無い予定外作業（添接板と立上り鉄筋が干渉した際の作業）にもかかわらず、作業主任者に確認もなく、添接板を取り外しても荷は下がらないと勝手に思い込み、添接板の取外し作業を行った。
 - 添接板を仮固定した状態で、ケーソン内の立上り鉄筋と干渉することは、図面による事前チェックにより確認し判明していたが、立上り鉄筋の手前で仮固定している添接板を干渉しないよう回転することで、所定の位置に落とし込めると判断した。

- アンカーフレームの架設途中の鉄筋干渉に対する管理連絡方法を作業手順書に追記し、前日の作業指示打合せで、全ての作業員に周知・徹底させる。
- 作業員は、予定外の事態が発生した場合、一人で判断せず作業を止める。また、作業主任者に連絡し判断を仰ぐとともに、作業主任者から安全担当（元請）に対し連絡する旨、前日の作業指示打合せで、全ての作業員に周知・徹底させる。
- 添接板とケーソン内の立上り鉄筋との干渉チェックを行い、干渉すると判明した場合は、鉄筋と干渉する添接板を設置せずに荷下ろしする方法に変更する。

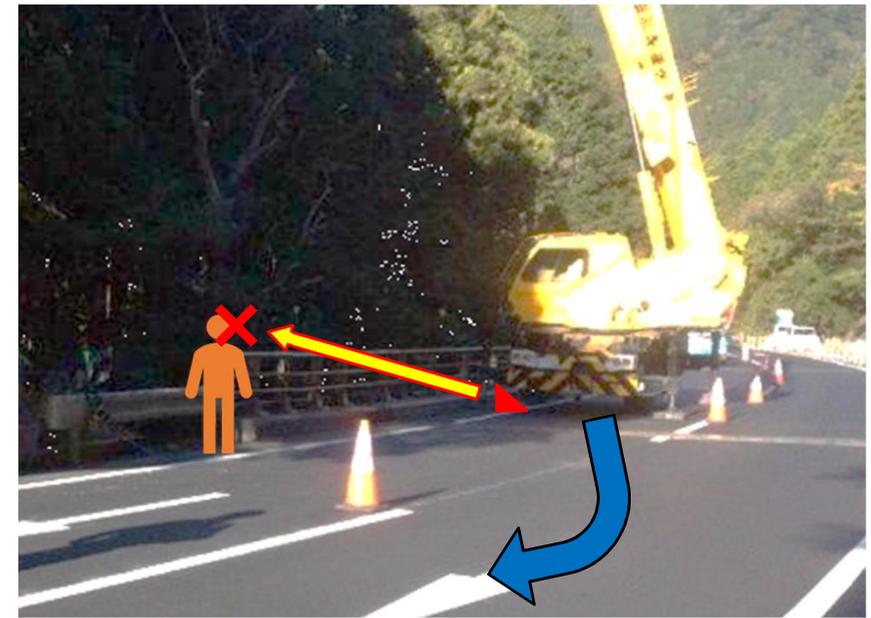
事故発生時の作業状況 & 現場写真

【事故の概要】 当日の作業が終了し、クレーン車が規制帯から退出する時、右前輪後部（後ろ側への傾斜地だったため）の輪止め撤去を忘れ、そのままクレーン車を発進させたところ、後輪が輪止めを踏み、その弾みで輪止めが飛んで作業員に接触し負傷した。

- 【事故原因】**
- クレーン運転手が前輪後部のみに設置した輪止めを外し忘れた。
 - 輪止めが黒色のため、視認しにくかった。
 - 移動するクレーンの手前（現場内の作業用通路として定められた場所）に作業員がいた。

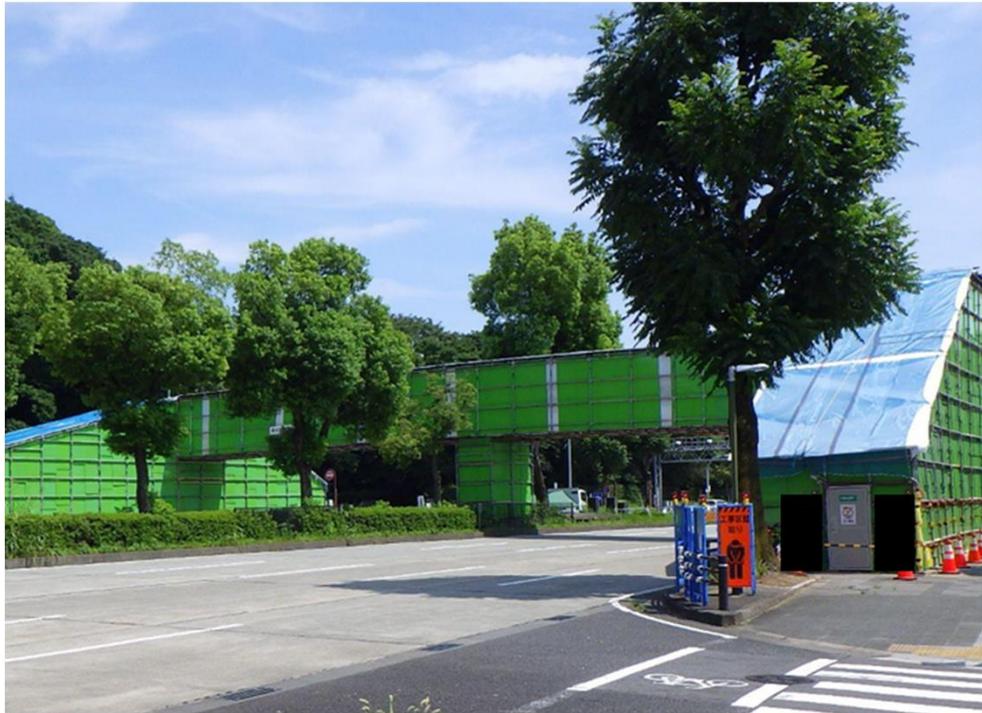
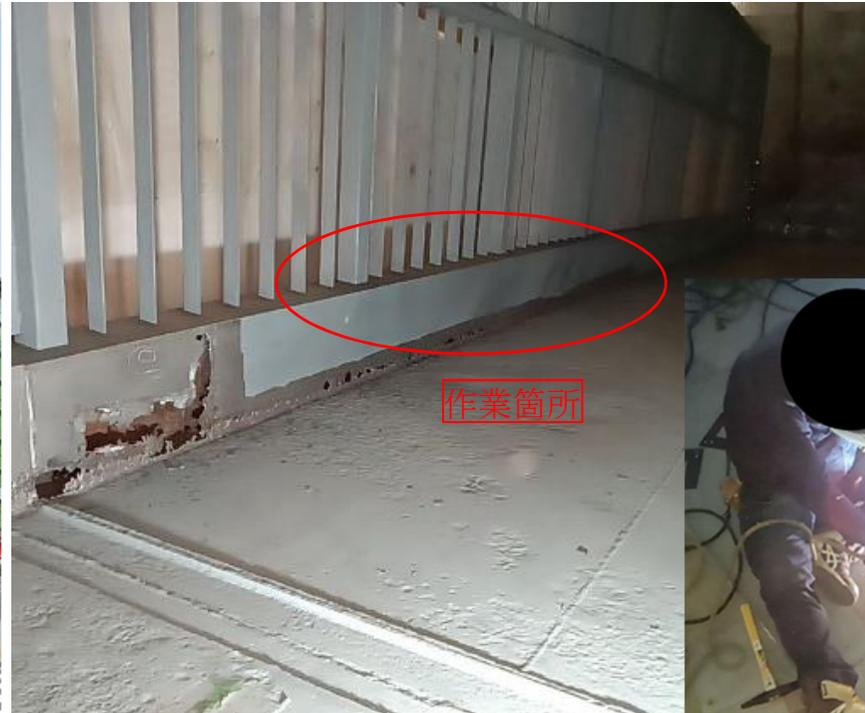
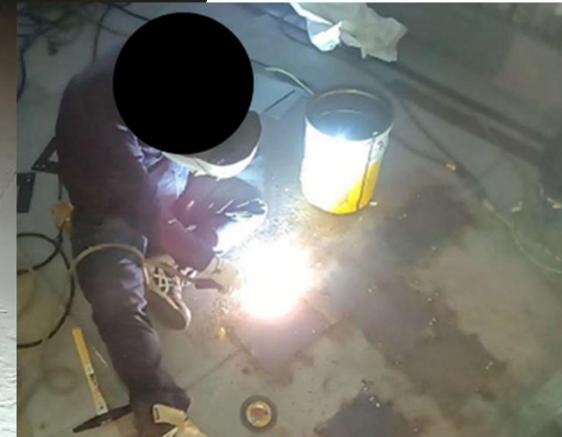
事故発生時の作業現場写真

【事故の概要】 板張り防護と防災シートにより密閉性を高めた足場内で、当て板補修作業中、鋼板の溶接作業により足場内の一酸化炭素濃度が上昇したことで作業員が一酸化中毒となった。

【事故原因】 ○ 換気対策はしていたが、作業員が足場内に発動発電機を勝手に持ち込み作業を行った。

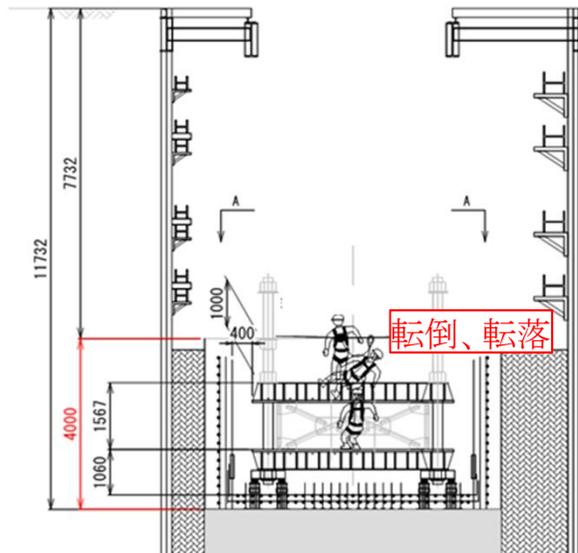
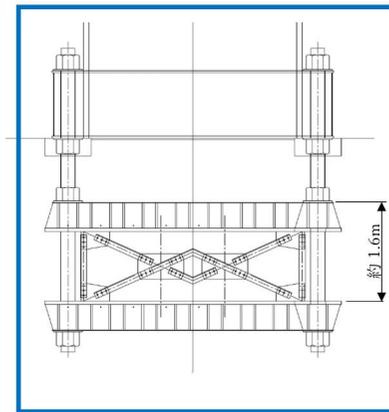
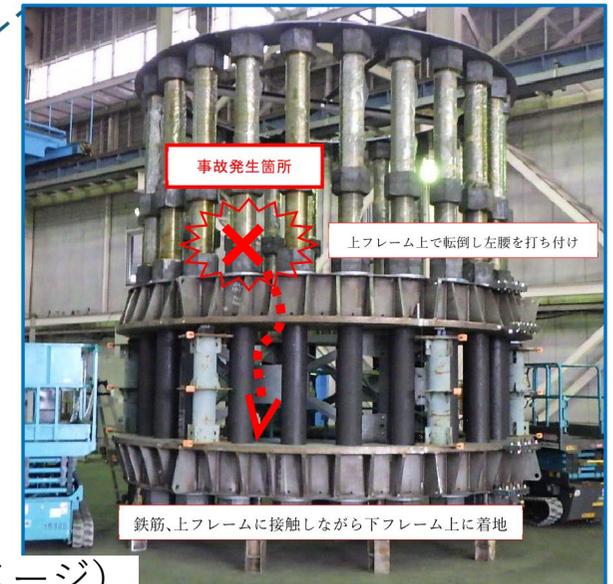
事故発生時の状況

- 足元が不安定な上部アンカーフレーム上で後退した。
- 現場条件を満足する墜落制止用器具（フルハーネス型）のタイプを選定し使用していた。しかしながら、「ボルト孔に足を取られる」という想定していなかった動きで転倒し、上フレームで腰を強打したあと下フレームに着地した。
- 被災者は複数の橋梁工事での実績もあり「大丈夫であろう」といった認識の甘さがあった。

- 上フレームの下に足場板（作業床）及び安全ネットを設置する。
- 作業は足場板上で行うことを原則とし、足元が不安定なアンカーフレーム上で作業を行う場合は後退や身を乗り出す動作を行わないよう教育を実施する。
- 墜落制止用器具（フルハーネス型）を選定する際には、当該現場のような狭隘部での施工箇所では、落下距離が短くなる自動ロック機能付き巻取り式のランヤードを使用する（転倒の瞬間の衝撃の緩和を期待）
- 経験の浅い技術者に対し、災害事例やヒヤリハット資料を活用し、その原因を理解させることで安全管理の意識を向上させる。

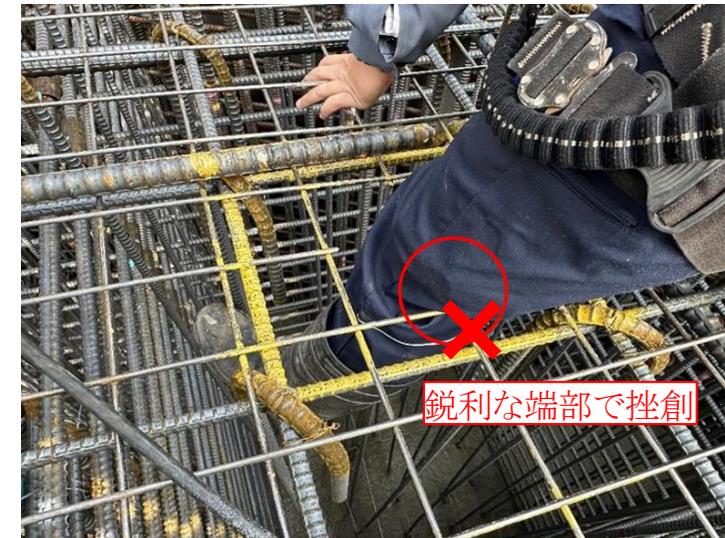
事故発生時の作業現場写真 & 再現写真

【事故の概要】 コンクリート打設作業における締固め用バイブレーターの配線取り回し作業中、コンクリート打設位置の移動に伴い、への移動時に、バイブレーター係が移動したため、当該作業員は次の段取りを考え出遅れないようにと焦り、ホース挿入用のワイヤーマッシュ開口部への意識が欠如し、開口部に左足を踏み外し、負傷した。

開口部
(200mm×200mm)

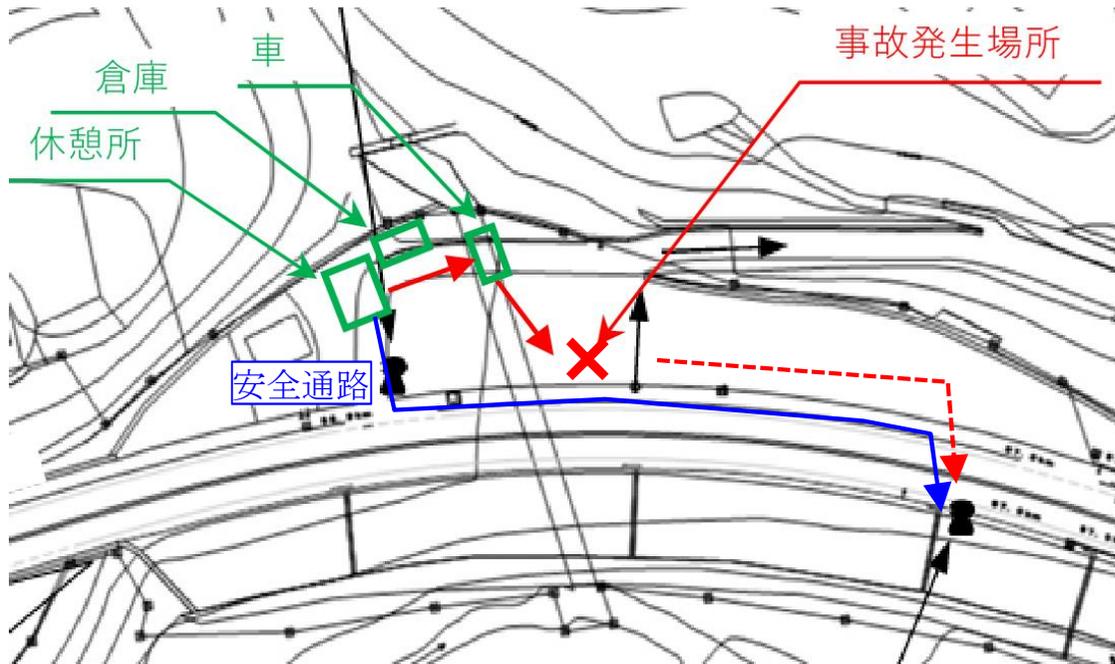
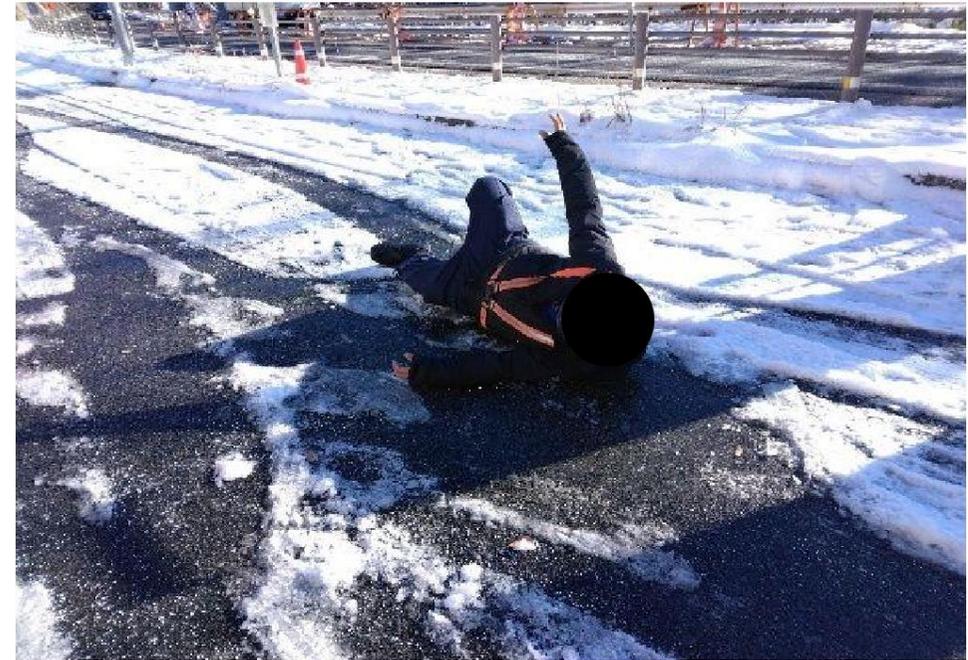
事故発生時の現場状況 & 再現写真

【事故の概要】 片側交互規制の交通誘導の為に休憩所から規制位置へ移動中の交通誘導警備員が、降雪により凍結した路面で転倒し負傷した。

- 【事故原因】**
- 安全通路を移動するように指示していたが、近道となる凍結している退避場内を移動した。
 - 安全通路の使用を徹底する指示及び明示が不十分だった。
 - 積雪及び凍結箇所を滑りやすい安全靴を着用していた。

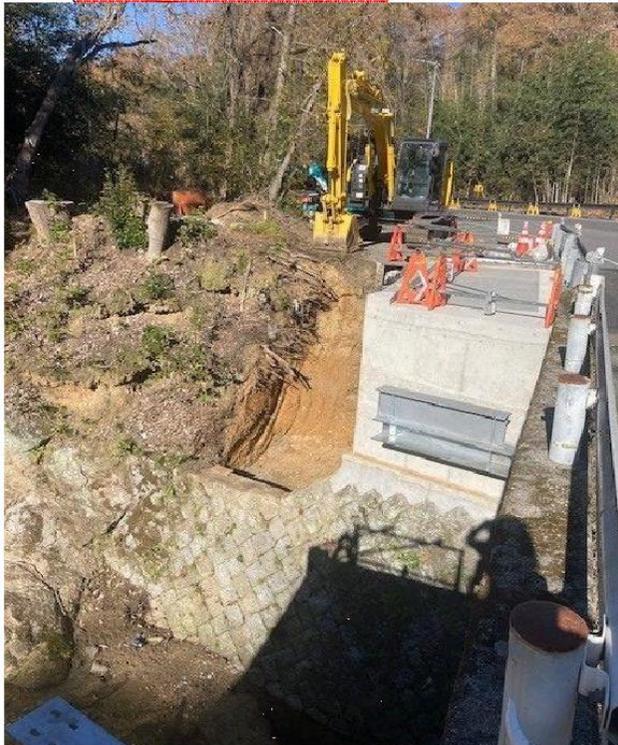
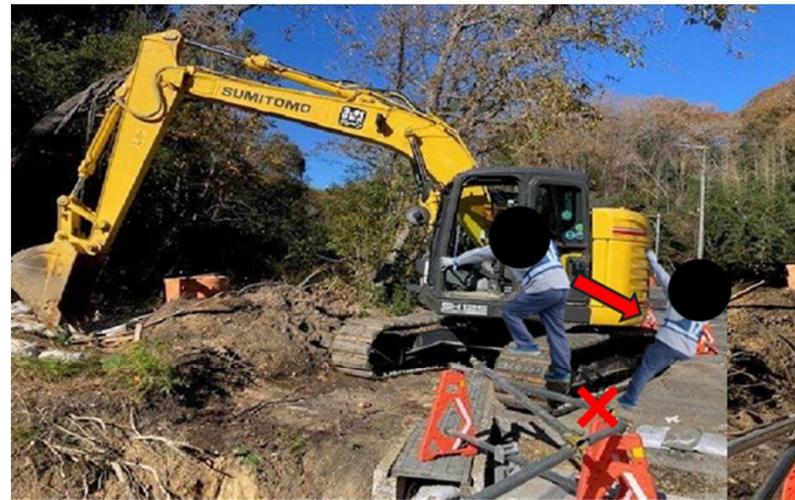
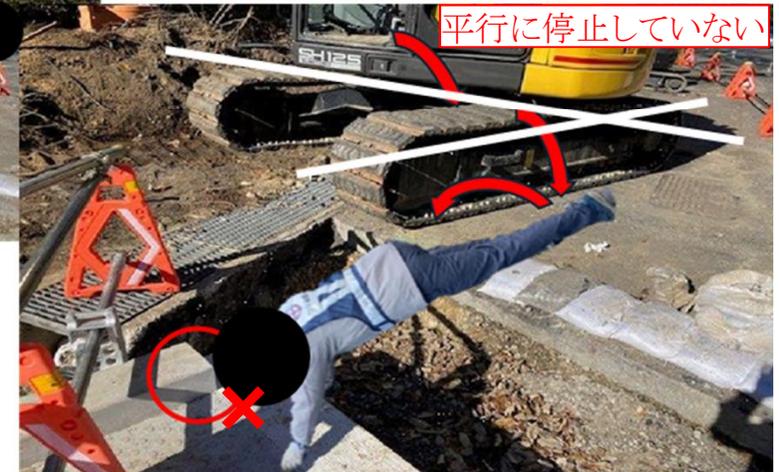
事故発生時の作業現場写真 & 再現写真

【事故の概要】 被災者（バックホウのオペレータ）は、掘削の状況を確認するために、直接目視で確認しようと、運転席から路面に降りることにした。その際、キャビンとキャタピラを並行ではなく角度をつけて停止させていたことから、手すりを持ち、後ろ向きでキャタピラに足を掛けたところ、足が滑り、バランスを崩して転落し負傷した。

- 【事故原因】**
- 重機に正対して、手すりとステップの三点支持による昇降をせず、ステップではなくキャタピラに足を掛け降りた。
 - 重機を離れる際、重機のキャビンは、キャタピラと並行でなければいけないが平行に止めていなかった。

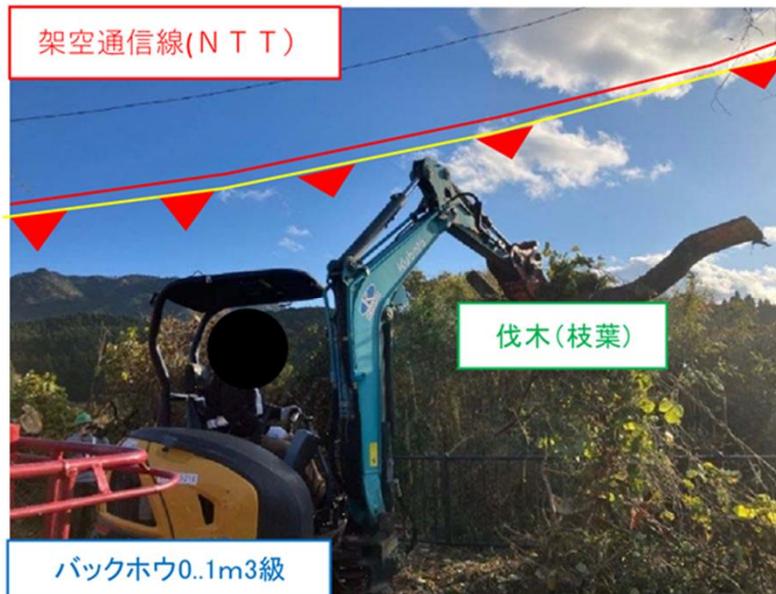
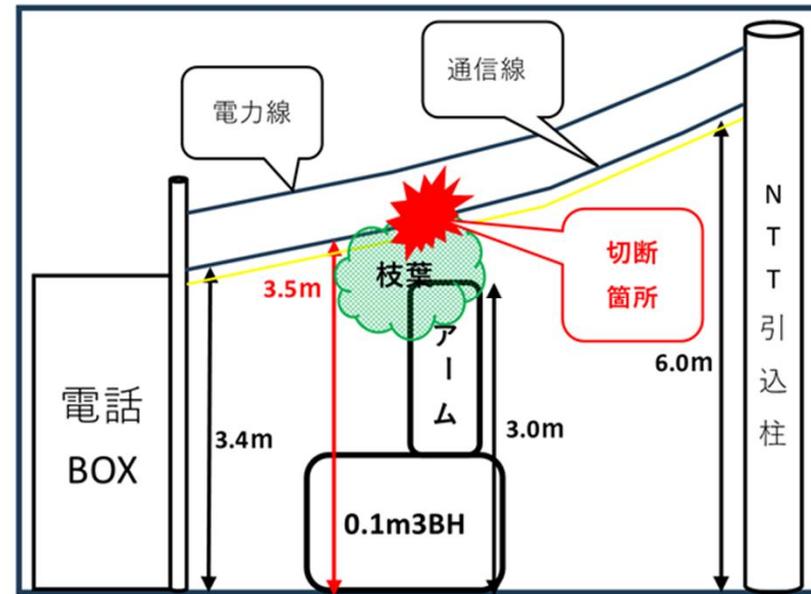
事故発生時の状況写真（再現）

【事故の概要】 伐木の運搬をハサミ付きバックホウで行っていたところ、ハサミで掴んだ枝が公衆電話ボックスの架空通信線に引っかかった状態で重機を移動したことにより、架空通信線を切断した。

- 【事故原因】**
- 重機オペレーターが監視人の合図(口頭・ジェスチャー)を見逃した。
 - 重機オペレーターが重機アームと電話BOX 引込み線注意赤旗付きのロープとの離隔に気を取られ、伐木のサイズと向きへの意識が不足していた。
 - これまでも支障なく進めていたため当日の作業に対して重機オペレーターが作業方法に問題なく、大丈夫だと過信してしまった。

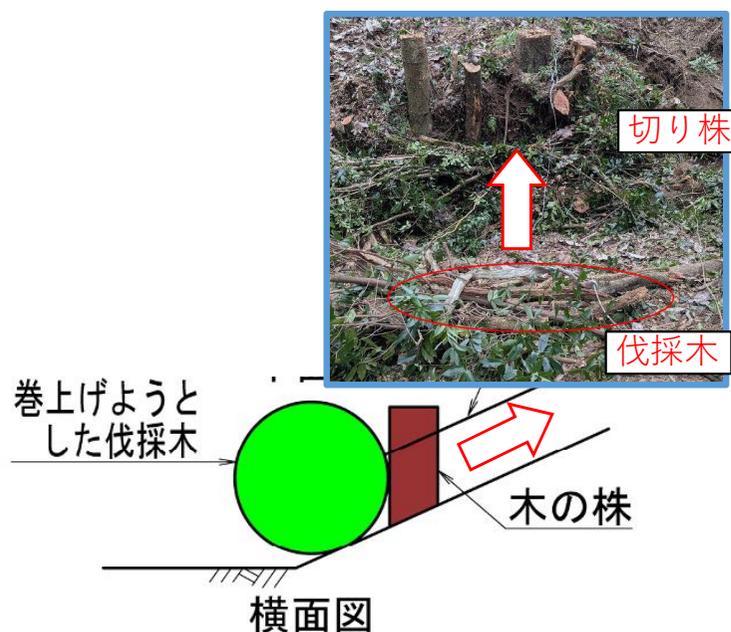
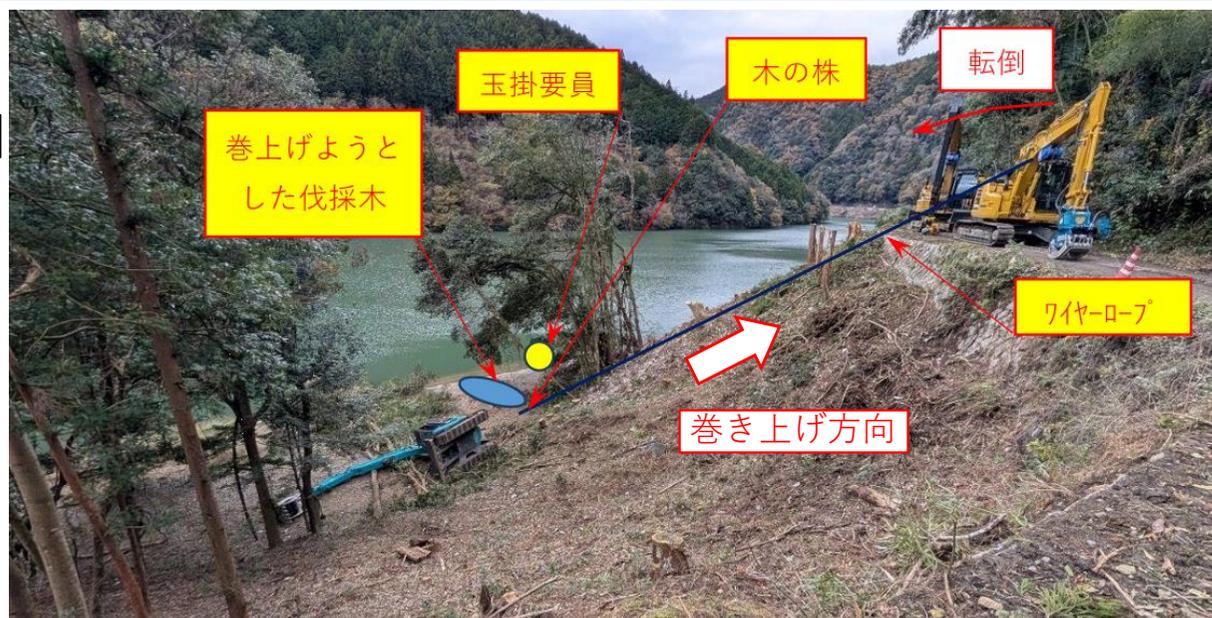
事故発生時の作業現場写真

【事故の概要】 道路上にバックホウを据え付け、ウインチで伐採木を引き上げる際、伐採木が切り株に引っ掛かったがそのまま引き上げようとしたため、バックホウが引っ張られる形で滑落し、作業員が負傷した。

- 【事故原因】**
- 当該作業員は、本現場での重機による集積作業の経験が比較的少なく、当現場での臨機な対応が求められる横移動作業においてバックホウの転倒防止措置が十分されないまま巻き上げ作業を行ってしまった。
 - 体調不良や遅延者のため、急遽人員配置を見直し、予定より少人数での作業になっていた。
 - 斜面下で巻き上げ作業を監視していた別の作業員（玉掛要員）が、巻き上げ作業中に次の準備に移ったため、伐採木の巻き上げ状況の監視を怠ってしまった。

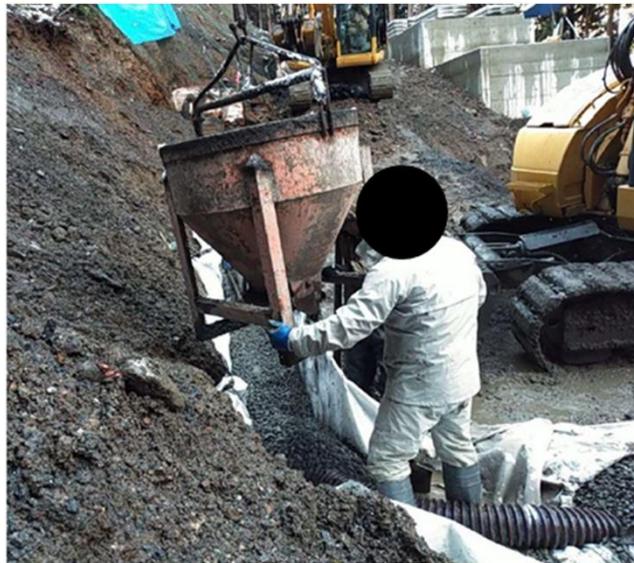
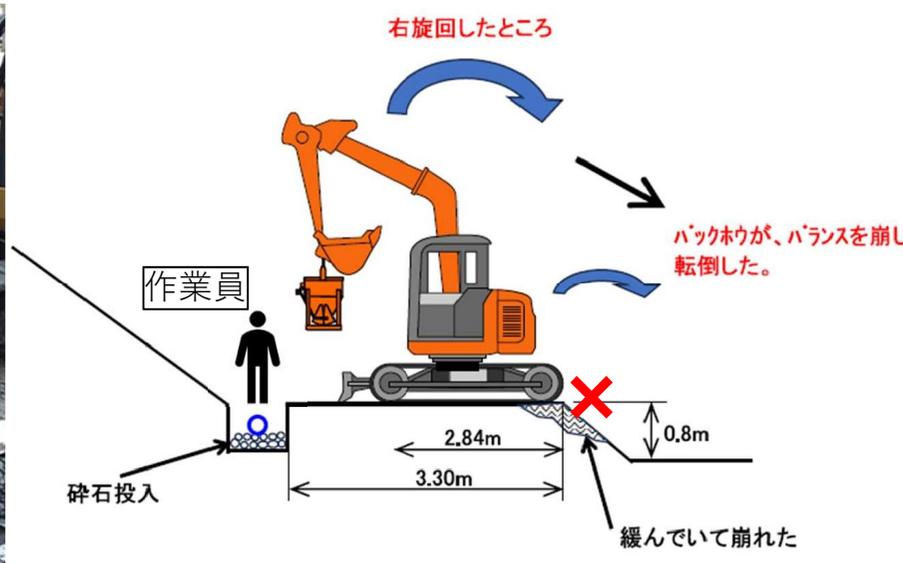
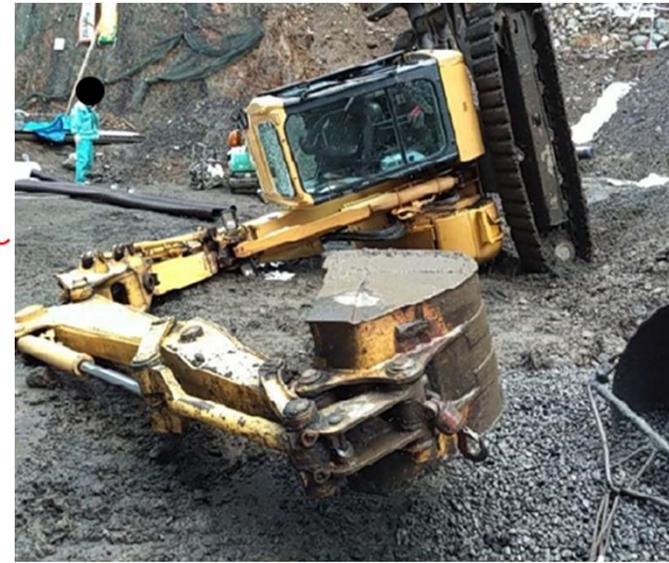
事故発生時の作業現場状況 & 事故写真

【事故の概要】 バックホウでホッパーを使用して単粒砕石を投入する作業を行っていたが、ホッパーを暗渠排水管上に移動させようとしたところ、まだ作業員が砕石均しを行っているのに気づき、ホッパーを作業員から離れるよう右旋回をしたところ、地盤が緩く右に少し傾き、旋回の勢いとあいまって右側にそのまま転倒し、オペレーターが負傷した。

- 【事故原因】**
- 重機足場の安全確認が足りなかった。
 - 重機オペレーターは合図者の合図の前に自らの思い込みによる判断で操作を開始した。
 - 移動式クレーンの転倒を防止するための方法を定めていなかった。
 - 地盤が軟弱であること等により移動式クレーンが転倒するおそれのある場所において移動式クレーンを用いて作業を行った。

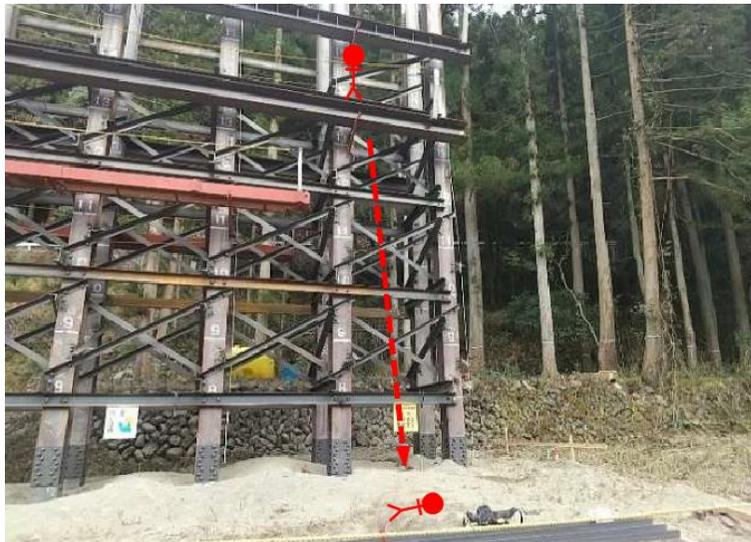
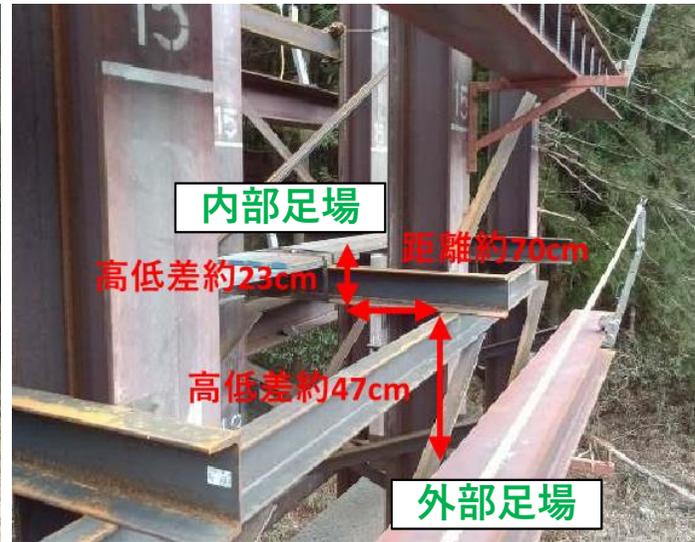
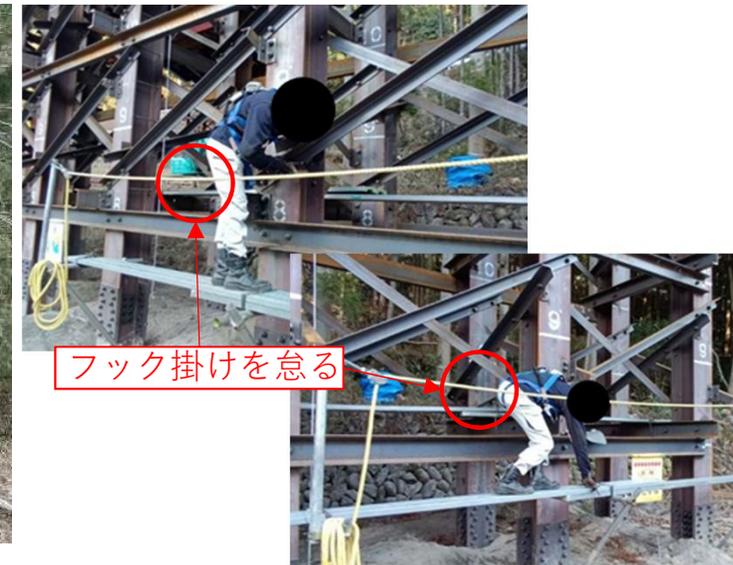
事故発生時の作業現場写真 & 再現写真

【事故の概要】 仮橋組立中の高所（約6.5m）にて、外部足場での作業中にバランスを崩し墜落し、墜落制止用器具のショックアブソーバも作動しなかったため、地面まで落下し負傷した。

- 【事故原因】**
- 内部足場から外部足場に移動する際に墜落制止用器具のフックが2丁掛けできるルートを使用しないで、墜落制止用器具のフックが掛られないルート使用し、移動後にも墜落制止用器具のフックを親綱に掛けることを怠った。
 - 作業中の内部足場と外部足場間の移動が多かった。
 - 外側に設置した親綱と既設部材（ブレス）を利用して墜落制止用器具の2丁掛けを行っていたが、軽微な作業のため移動が必要となった場合、現在の設備での2丁掛けは作業性が悪かった。

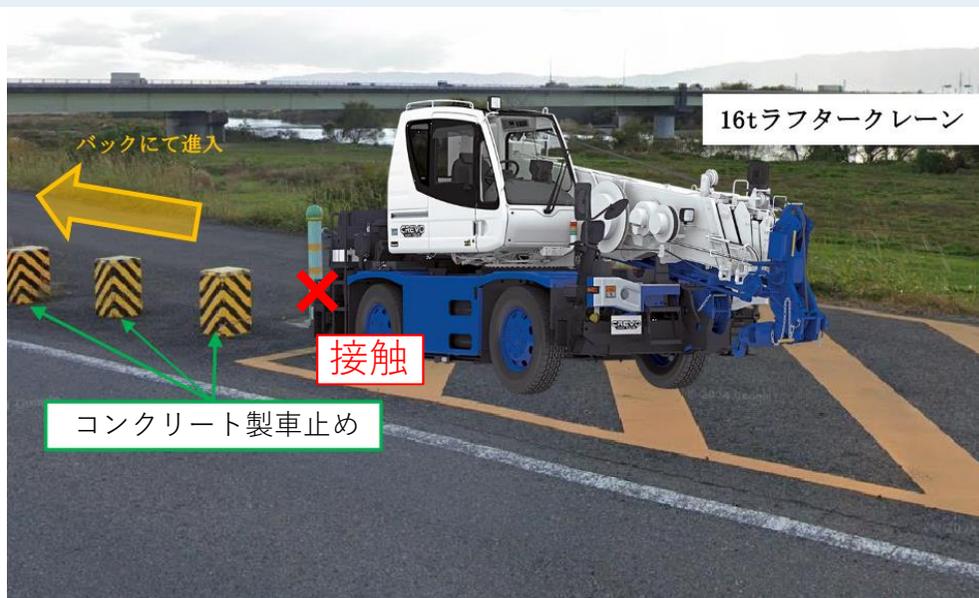
事故発生時のイメージ

【事故の概要】 クレーン運転手は現場出入口に到着後、降車して状況確認をしたところ、見通しの良い直線道路でバックの走行も難しい状況ではなく、進入は簡単にできると自己判断した。現場責任者に連絡せず誘導員のいない状態でバックしたところ、河川管理区域進入防止の車止めポストに接触し損傷した。

○ 事故発生場所が作業箇所から離れていたため、直ぐに報告する必要がないと作業員とその会社が判断したという安全に対する認識不足。
