# 中部地方整備局管内の工事事故 発生状況について

令和8年9月30日速報

中部地方整備局 企画部  
技術管理課

# 令和8年度中部地整発注工事・業務の事故の整理及び原因

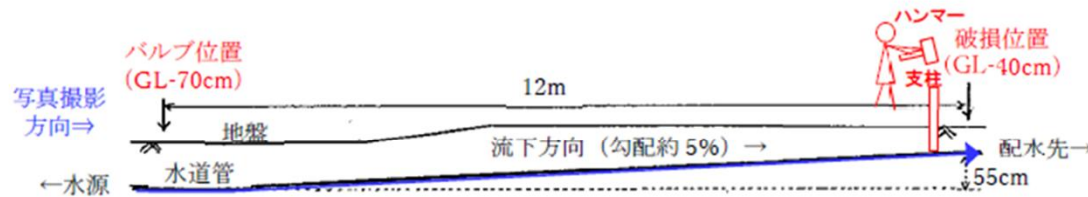
事故発生時のイメージ図

**【事故の概要】** 打設済みモノレール支柱付近から漏水を確認したため、当該箇所を開削し、状況を確認した。モノレール支柱が「集落が沢水を取水・管理している簡易水道配管（塩ビVU60）」を破損していたことを確認した。

- 【事故原因】**
- 埋設物の状況確認が聞き取りのみで、埋設物管理者への正式確認が行われていなかった。
  - 埋設管リスク対策が作業計画書に明記されていなかった。
  - 監督職員へ埋設管の報告をせず、発注者とのリスク共有がなされなかった。
  - 埋設管の上を通過することを認識していながら、対策を講じていなかった。

簡易水道管（塩ビ管  
VU60）を破損

- 埋設物管理者への聞き取りおよび確認記録を作業計画書に記載し、かつその記録を監督職員へ提出する。
- 抽出された埋設物リスクに対して、具体的な対策を立案して作業計画書に記載する。
- リスク情報は必ず監督職員へ報告し、その記録を監督職員へ提出することを徹底する。
- 埋設物が疑われる場合は、試掘による確認を標準対応とする。

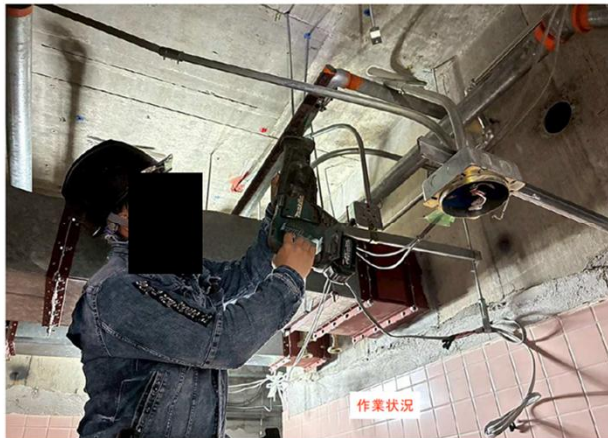
事故発生時の再現写真

**【事故の概要】** 女子便所の天井内通気配管の撤去にあたり、作業手順書に基づき、事前に残置する配管へマーキングを施したうえで、火花の発生しないセーバーソーを使用して撤去作業を開始した。しかし、あらかじめガス管にマーキングしていたがマーキングの位置が視認しづらい箇所であったため、作業員が当該マーキングを見落とし、また、本人の思い込みから、撤去対象外であるガス管を誤って損傷させガス漏れが生じた。

- 【事故原因】**
- 配管撤去作業について、仕様書には一般的な撤去方法の記載はあったが、施工計画書において現場条件を踏まえた具体的な作業手順及び作業員への周知方法の記載が不足していた。埋設管リスク対策が作業計画書に明記されていなかった。
  - 元請職員もしくはそれに代わる者がKY活動に同席し作業内容手順の確認を行っていたが、残置配管のどこにマーキングをしたのかまでは作業員へ周知していなかった。埋設管の上を通過することを認識していながら、対策を講じていなかった。
  - 作業員がマーキングを見落とした。
  - ガス管があることは認識していたが、通気管と思い撤去作業を行った。

ガス管の損傷（少量のガス漏れ）

- 施工計画書へ配管撤去の作業手順、周知方法を追加記載します。
- リスクの高い作業については、元請職員等の立会いの元、現地KY活動を実施し事故発生防止に努めます。
- 現地KYで指さし確認を行います。

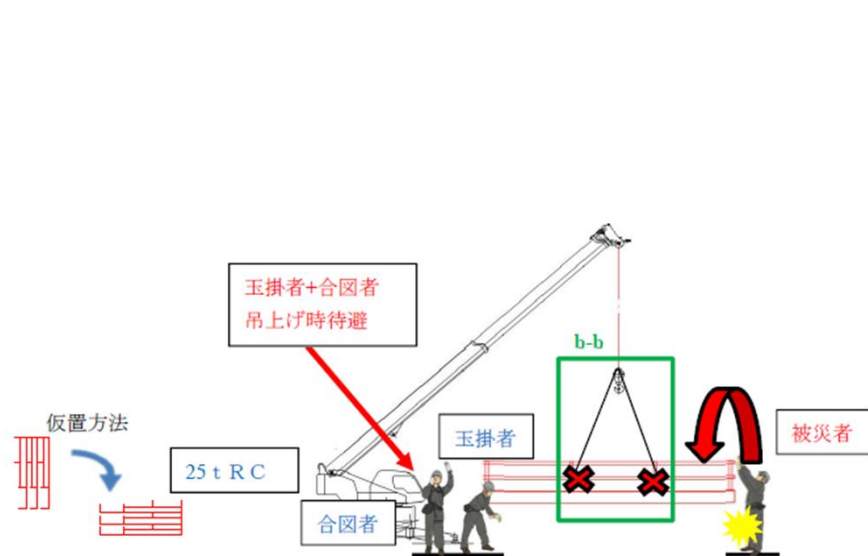
事故発生時のイメージ図

**【事故の概要】** 仮橋の解体作業中、長さ6～10mの手摺及び地覆部材をガス切断するため横倒ししようとしたが上手くできなかったため、被災者が玉掛を上段手摺半掛けから上下段手摺目通しに変更し再度吊り上げを実施した。1m程度吊り上げた際、使用していた2本のスリングが2本とも突然破断して部材が落下し、部材近くにいた被災者の右足膝付近に接触した。

- 【事故原因】**
- 事前に定めた作業手順書に反して、作業員の独断で予定外の作業を進めた。
  - 吊荷の揺れ等を防止するため被災者が吊荷に接近した。
  - スリングと鋼材のエッジ部分が擦れて破断する恐れのある吊荷作業にスリングを使用した。

右足脛脛骨・腓骨骨折、  
右足太腿外傷  
全治1ヶ月

- 当初の手順で作業が進行しない場合は、作業を一旦中止し、主任技術者が安全を確認した上で手順を指示する。
- 吊荷の揺れ防止のためスリングを適切な箇所に目通しで玉掛する。また、直接手で触れないように「介錯ロープ」を使用する。さらに1部材ごとに吊り上げる。
- 鋼材等のエッジがある部材を吊り上げる場合は、チェーンスリングの使用を義務付ける。

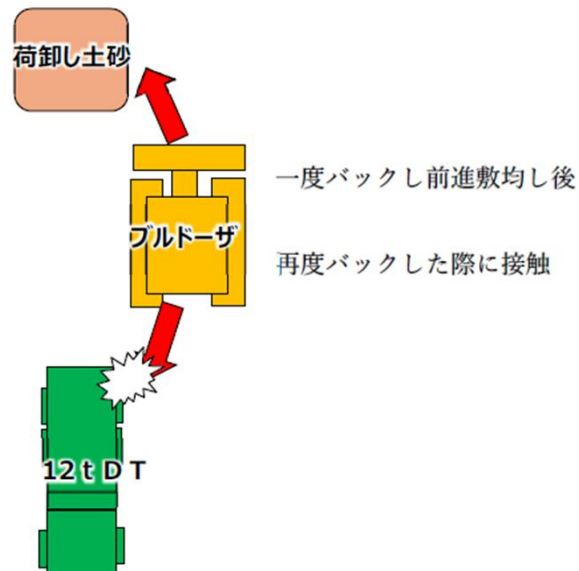
事故発生時のイメージ図

**【事故の概要】** 掘削した土砂を、12t ダンプトラックで建設発生土受入地まで運搬し、盛土作業（ブルドーザでの敷均し・転圧作業）を行っていた。盛土場所に12t ダンプトラックが到着し、ダンプアップして土砂を下した後、数メートル前進し停車した。ブルドーザオペレータは土砂を一押しし、ダンプトラックが離れたと思い込み後方確認せずにブルドーザを後進させたところ、ダンプトラック荷台後部にブルドーザ後部が接触した。

**【事故原因】** ○ブルドーザオペレータが後方確認を怠ったまま後進した。

頚椎捻挫、腰部打撲  
全治1週間

- ダンプトラック運転手は、荷卸し後に無線で発進することをブルドーザオペレータに伝える（その確認をするまでブルドーザは前後進しない）

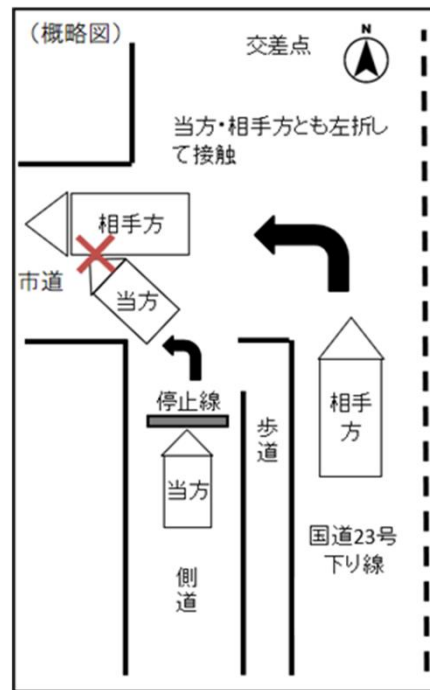
事故発生時のイメージ図

【事故の概要】 当工事では日々道路巡回業務を行っており、当日は国道23号本線及び側道やランプを巡回するコースであった。交差点の側道を左折しようとしたところ、本線より左折してきた4 tトラックの左側面と当方右側フロント部分が接触した。

【事故原因】 ○ 交差点内で左折直前に二段階停止を行わなかった。

4 t トラックの左側面損傷

○ 二段階停止を行い、再度周囲の状況確認を行う。

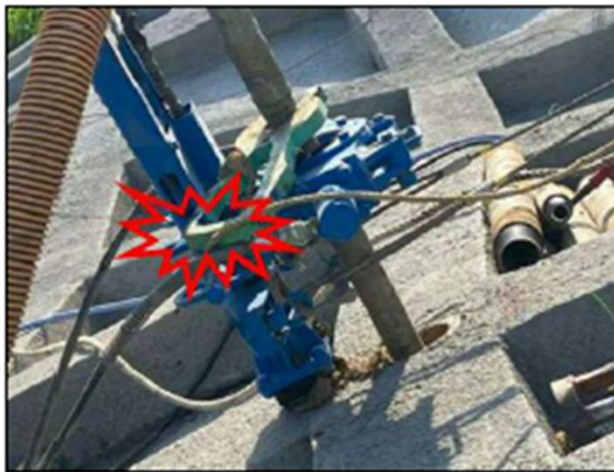
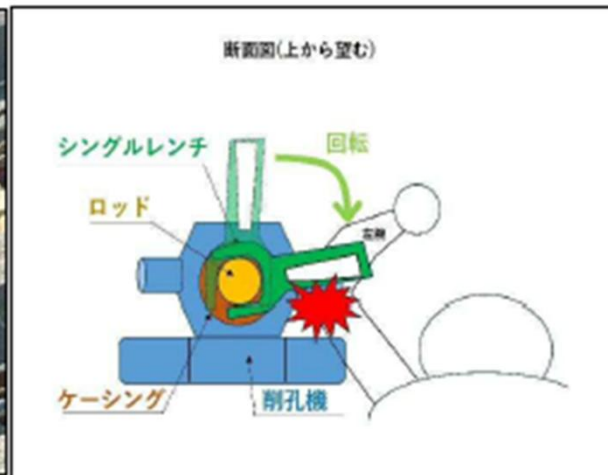
事故発生時のイメージ図

【事故の概要】 被災者がケーシング継ぎ足し作業のため、削孔機に手をかけたところ、機械操作者が削孔機を動かしてしまい、削孔機のロッドに取付けてあったシングルレンチと機械の間に左手ひじ付近が挟まった。

- 【事故原因】
- 作業手順書に合図方法を明示していなかった。
  - 被災者がロッド及びケーシングの継ぎ足し作業を行うため、削孔機に手をかけた際に、機械操作員が被災者の合図を確認せずに削孔機を動かしてしまった。

シングルレンチと機械の間に左肘を挟まれた。

左上腕骨外果剥離骨折、  
肘圧挫創  
全治2ヶ月

- 「合図表」を作業手順書に記載、現場に掲示し、合図方法の確認をKY時に行い、すべての作業員に確認させる。
- 作業全体を見渡せる合図者を設け、合図を行う。合図者はビブスを着用し、作業には加わらないようにする。
- 合図者は各作業員同士の死角をカバーして安全確保を行う。
- これまでKY時に口頭で申し合わせていた合図方法を見える化した「合図表」を作成する。
- 役割分担を明確にするよう新規入場時教育に記載表を追加する。
- シングルレンチと操作盤、削孔機に「合図の確認」を明示し、注意喚起する。

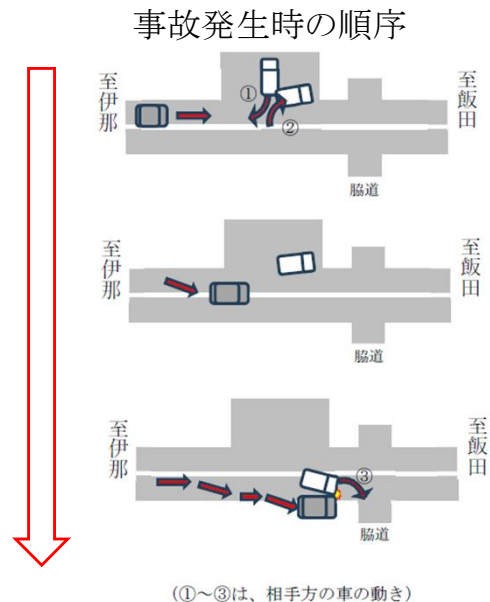
事故発生時のイメージ図

**【事故の概要】** 官用車通勤の業務注文書に基づく運行業務履行中、事故発生場所に近づいた際、左側前方の住宅駐車場より国道車道に向け後退する軽トラック（事故相手方）を確認。

**【事故原因】** ○ 相手車両運転手の安全確認不足及び当方車両運転手の前方不注意。

乗用車の左側面損傷

- 通行量が非常に少ない道路であるため、道路周辺の脇道や駐車場からの飛び出しに注意して備える。
- 挙動が怪しい車両には、その場で停止又は最徐行する。

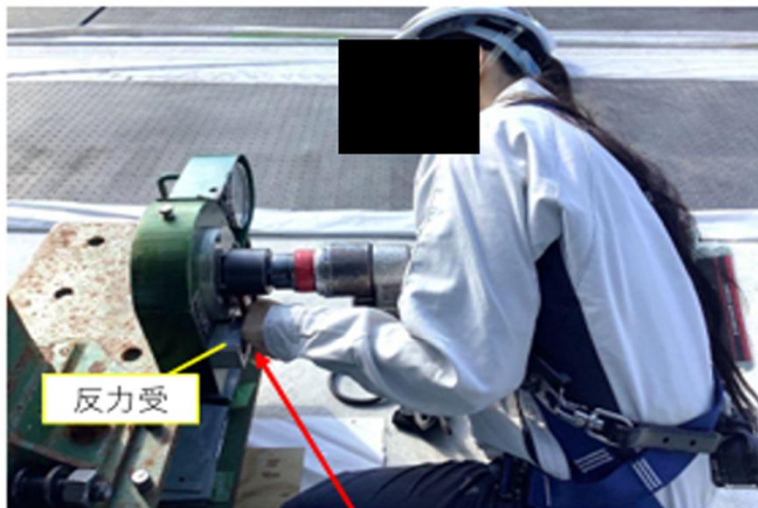
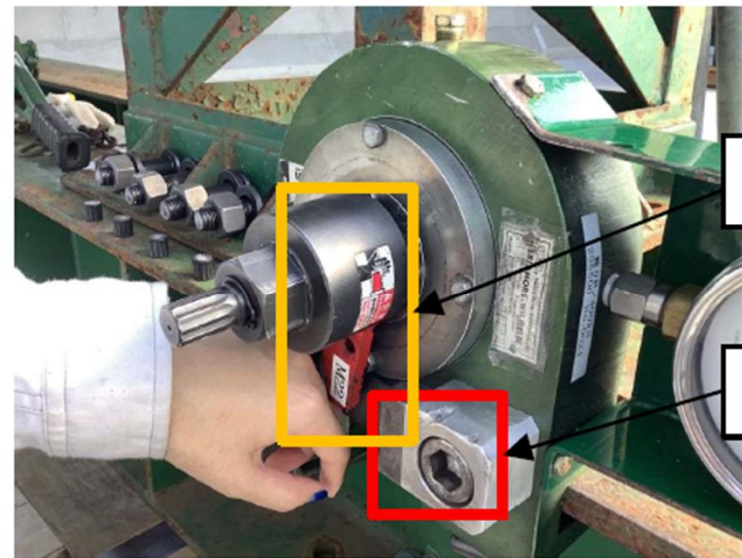
事故発生時のイメージ図

**【事故の概要】** 元請会社職員が、高力ボルトの現場予備試験（キャリブレーション）を完了したボルトを緩める際、レバーソケットの反力受と軸力計の反力受の間に指を挟み被災した。

**【事故原因】** ○ 計測中に計測値の不作動が生じ、気が焦り、無意識に危険である反力受に手を掛けてしまった。

被災者はダイヤルゲージを見ようと体を傾けた際に反力受に無意識に手を置いた

左中指不全切断、伸筋腱  
損傷、指神経・動脈損傷、  
中指基節骨開放骨折  
全治1年以上

- 現場予備試験時は工具取扱者と記録担当者の2名で行う。
- 作業標準によりヒヤリハットを追記し、社内安全教育にて共有を図る。
- 無意識に指等が反力受に入らないよう、注意喚起のため、指はさみ防止シートを使用する。

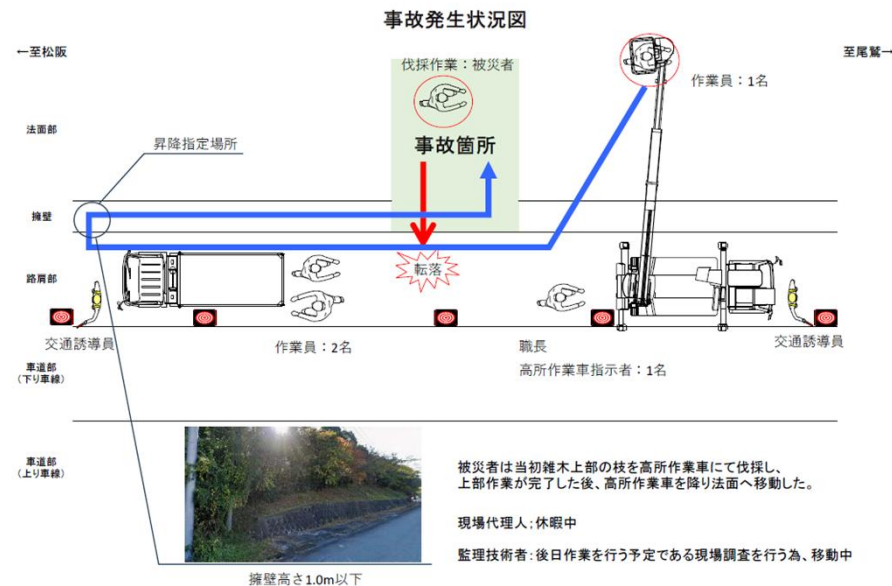
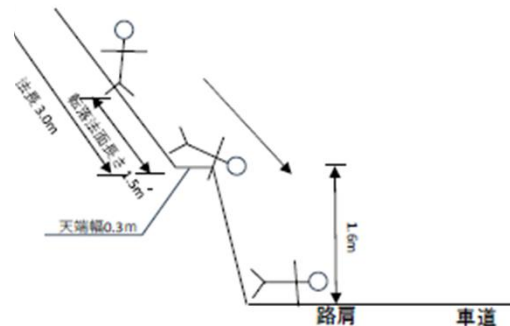
事故発生時のイメージ図

**【事故の概要】** 被災者は雑木上部の枝を高所作業車にて伐採し、上部作業が完了した後、高所作業車を降り法面へ移動し、幹の根元から切断を行いました。根元の切断を完了した後、法面から移動する際に足元が滑り法面途中から滑落し、更に擁壁天端より転落して頭部及び肩を損傷した。

- 【事故原因】**
- 現道交通に対する安全確保の意識があったが、作業箇所における滑落・転落の危険が認識されていなかった。（作業の軽重と危険度の軽重を混同していた）
  - 毎年同現場で同様の作業を行っていた慣れから、作業が軽度と判断し、スパイク付安全靴に履き替えていなかった。

第3, 5, 7頸椎骨折  
全治1ヶ月

- 除草、伐採の作業がある際は、現場状況に応じて滑落、転落の危険について事前確認し、KYKで作業員と意識の共有を行う。
- 作業手順書及び安全衛生点検項目にスパイク付き安全靴の使用を追加し確認する。

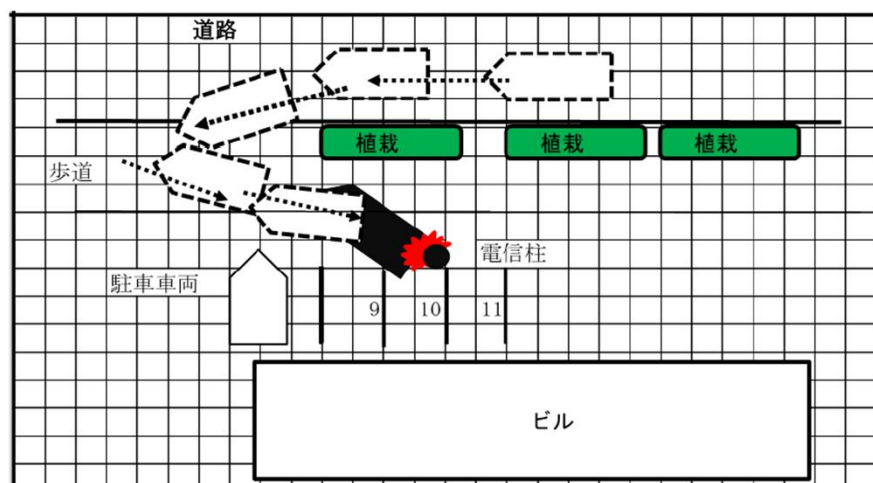
事故発生時のイメージ図

**【事故の概要】** 官用車について、業務注文書に基づき運行業務を履行していたところ、職員より指示された駐車位置にバックで駐車しようとした際、車両後方の電柱（NTT柱）を見落とし接触した結果、当該車両のリヤガラス、リヤゲート、リヤバンパーを損傷した。

- 【事故原因】**
- 運行前における駐車場所の状況（障害物の有無、駐車スペースの広さ等）の確認が不十分であった。
  - 狭隘な駐車場所におけるバック駐車時の安全確認（降車確認）について、研修会等で周知していたものの、十分に徹底されていなかった。
  - 駐車位置への意識が集中し、周囲の障害物に対する注意が不足していた。
  - 電信柱が車両の死角となる位置にあり、周辺の建物や樹木と同化して認識しにくい環境であった。

リヤガラス、リヤゲート、リヤバンパーの損傷

- 目的地の建物だけでなく、駐車位置や周辺状況についても事前確認を徹底する。新規の駐車場所については、車庫に常備しているコミュニケーションノートへ記録し、管理員間で情報共有を行う。
- バック時は左右サイドミラー、ルームミラーおよび目視による安全確認を徹底する。
- 狭隘な駐車場所や障害物が視認しにくい場所では、後退前に降車して周辺状況および後方障害物を確認する。
- 死角の大きいミニバン車両については、実車研修において死角範囲を再確認させ、危険箇所の認識向上を図る。

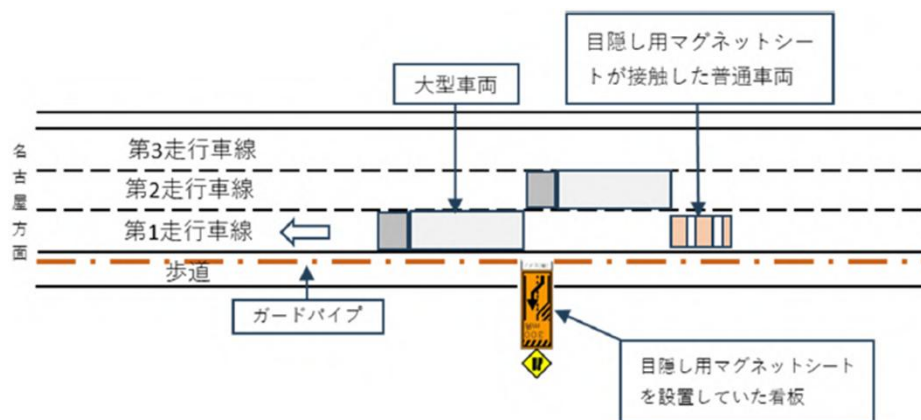
事故発生時のイメージ図

**【事故の概要】** 橋梁の伸縮継手工事のため、ガードパイプに設置していた300m先車線減少看板の目隠し用マグネットシートを、交通規制解除のため看板に貼付け、その後、元請けが車で安全巡視を行ったところ、目隠し用マグネットシートの貼付けが不十分であることを確認したため、巡視後再度張り直すまでの間に、第1走行車線を走行していた大型車両の風圧により剥がれ飛び、その大型車両の後ろを走行していた普通車両に接触し、フロント左側サイドと助手席側前後のドアに約2mの範囲で5箇所のスジがついたものである。

- 【事故原因】**
- 作業手順書にマグネットシートの貼付けに関する具体的な方法の記載がなかった。
  - 工事の規制解除時、規制最終日であることの気のゆるみから、マグネットシートを看板に合わせ正確に貼付られていなかったため、マグネットシートの端部がはみ出した状態となり、大型車両の通過時に風圧で浮き上がり飛散した。

フロント左側サイドと助手席側前後のドアに約2mの範囲で5箇所のスジ

- 良好な貼付例・不適切な貼付例を用いて警備員へ教育・指導を実施する。
- 看板が道路とほぼ並行となる設置条件下では、大型車両通過時の風圧を受けやすいため、できるかぎり看板に角度をつけ風圧の影響を低減する。また、マグネットシート貼付時は看板からはみ出しが生じないように貼付位置を調整するとともに、施工性を上げるためマグネットシートのサイズを縮小し半分に分割する。
- マグネットシート貼付時は馬足場（高さ1m）を使用し、確実な貼付作業が行える作業環境を確保する。

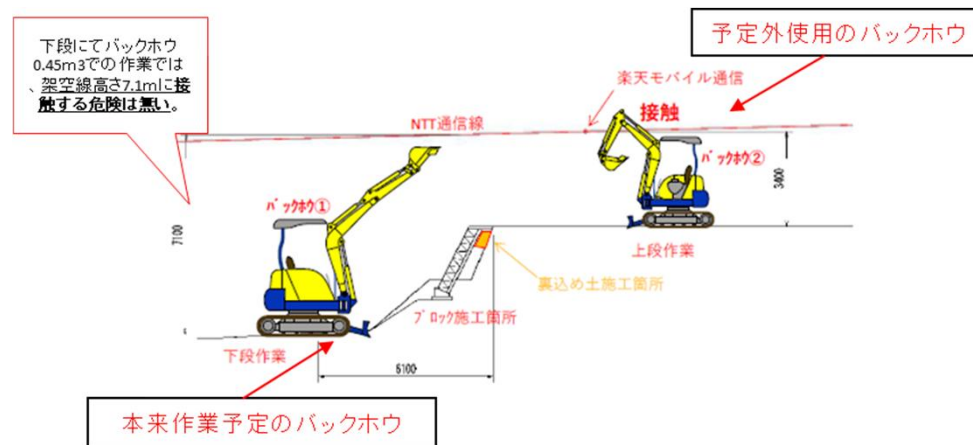
事故発生時のイメージ

【事故の概要】 ブロック積の裏込め土を架空線から離隔のあるブロック積み下段からバックホウにて裏込め土を投入する作業予定だったが裏込め土の投入作業を作業計画とは違った場所であるブロック積み上段から、別のバックホウを用いて誘導員を付けずに単独で作業を行っている中で、横方向に旋回したところバックホウのアームが架空線に引っ掛かり切断した。

【事故原因】 ○ 作業計画とは違った場所である架空線に近接したブロック積み上段から別のバックホウを用いて誘導員を付けずに単独で作業を行ったことにより、架空線を切断した。

楽天モバイル携帯基地局への引き込み線切断  
家屋へ影響なし（7時間15分後に復旧）

- 作業計画では下段からの作業を予定していたため架空線からの離隔はとれていたが、不測の事態によって架空線に重機が届いてしまうリスクを想定し、施工面や完成する構造物、仮設物に近接している場合は、重機の種類や作業内容を問わずのぼり旗、リボン等を設置し、常に重機オペレータの視界に入るよう明示する。不測の事態が発生した場合でも、物理的に対処できるようにコーン等で重機進入防止を図る。
- 架空線近接箇所での重機作業時は専任のビブスを着用した合図者を配置し、重機オペレータへの合図を実施する。合図があるまで旋回しない。
- 元請職員による重点監視項目として「架空線近接作業時の合図者配置状況」を追加し、安全巡視時に確認する。
- 作業計画書の内容を変更する場合は、確実に元請けに報告し再打ち合わせを行い、元請けにて変更作業計画書を確認の上、作業を行うよう徹底する。
- 作業手順書へ架空線への対策を明確に記載

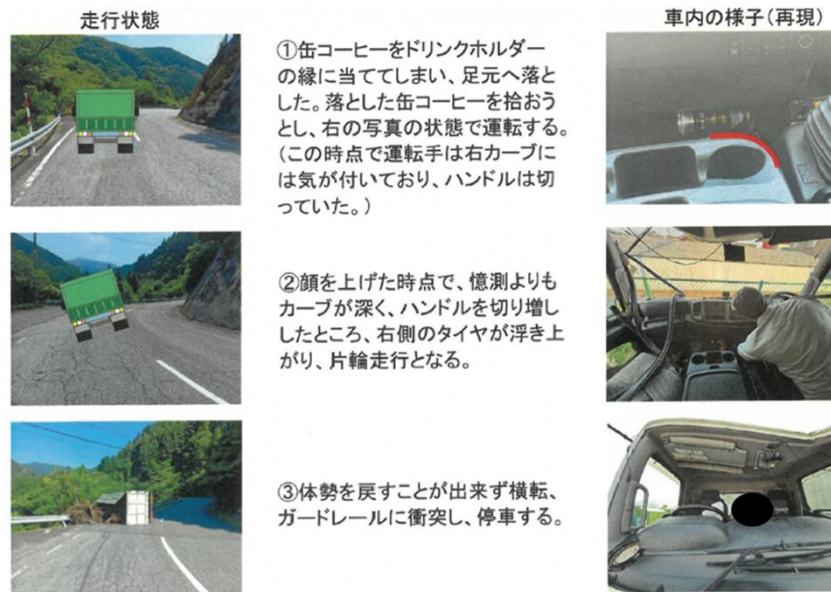
事故発生時のイメージ

**【事故の概要】** 伐採した木の枝葉は、森林組合（運搬距離17.7 km）まで4t ダンプトラックで搬出を行っていたところ、県道を走行時に缶コーヒーをひじ掛けのドリンクホルダーに置こうとした際に、誤って足元に落としてしまい、気を取られている間にカーブに気付くのが遅れ、急ハンドルを切ったことで左側に車体が横転し、ガードレールに衝突したものの。

- 【事故原因】**
- 運転ルールの欠如
  - 車内の整理整頓
  - 運転時の飲食に伴う脇見（足元の缶を拾おうとした不安全行動と判断ミス）

ガードレール損傷（交通への影響なし）  
横転車輛や燃料漏れは事故から3時間30分後に復旧)

- 運転ルールの徹底（運転時は飲食をしない、もしくは停車して行う）
- 安全巡視項目に車内の整理整頓状況を追加し確認

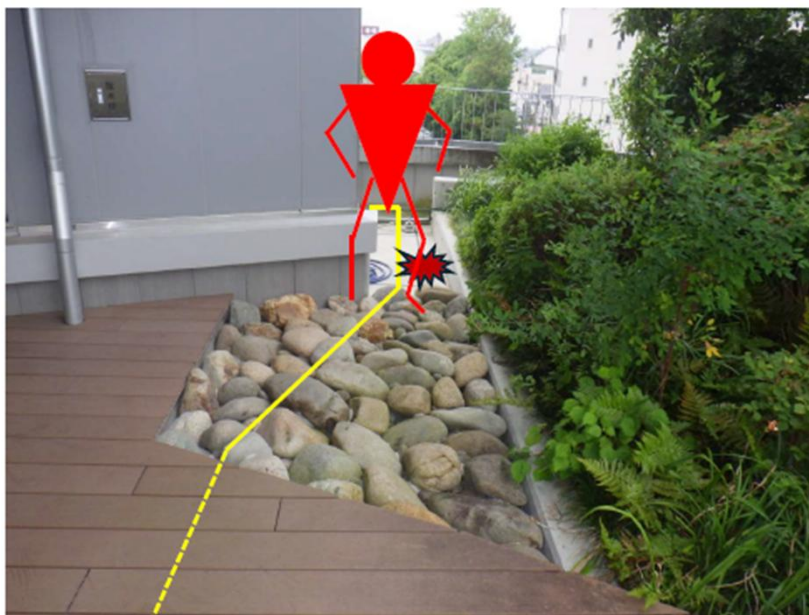
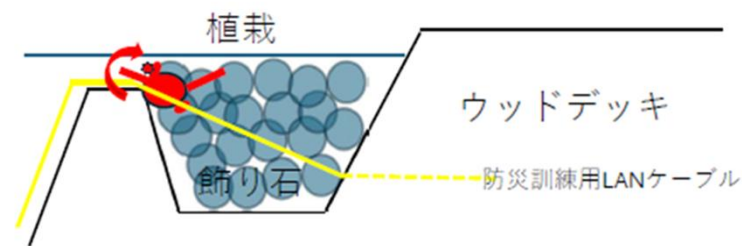
事故発生時のイメージ図

【事故の概要】 市役所屋外テラスにてケーブル施設の際に飾り石（モルタルで固定）付近に防災訓練用LANケーブルの配線が折れ潰れる形（キンク状態）になった為、取り回しを変更しようとした際に外側の石に足をかけて滑り、踏ん張った事により足首を捻った。

- 【事故原因】
- 危険個所の認識不足
  - 不安定な足場での作業
  - 焦りから不安定な状態で作業

左第3～5 中骨骨折  
全治（加療）3ヶ月

- 危険個所についてKYでの情報共有
- 再発防止に向けた安全教育の徹底
- 安定した足場の確保
- 二人作業の遵守
- 不具合時に作業を中止し、監理技術者への相談

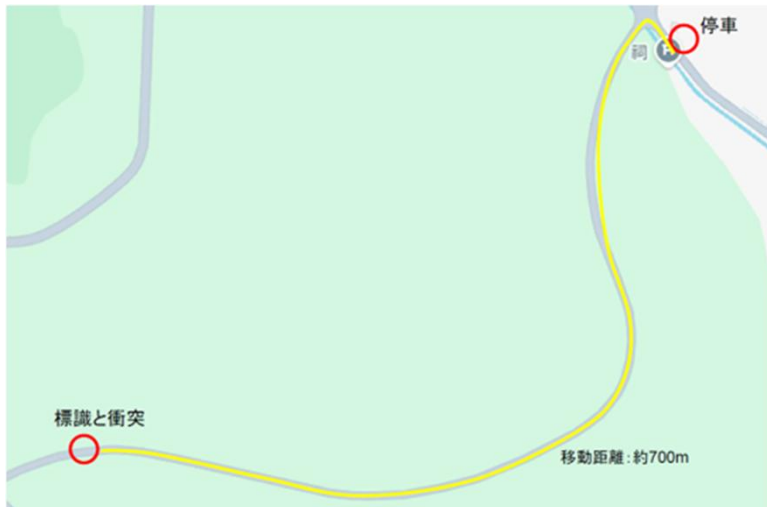
事故状況位置図

**【事故の概要】** 河川左岸において除草作業を実施していた。河川右岸から刈草処分場への刈草運搬作業に従事していた。刈草処分場からの復路を運転中、12:10 頃に頭痛を発症し、その影響により運転操作を誤って車両のタイヤを側溝へ脱輪させ、道路標識に衝突した。

- 運転中に激しい頭痛を発症し、判断力および運転操作能力が低下
- 脳出血の発症による体調急変に伴い、判断力および運転機能が低下

道路標識損傷

- 元請による作業員の健康状態の確認は行っているが、突発的に体調に異常を感じた場合は速やかに作業を中止し、作業責任者に報告することを再周知する。
- 特に高齢作業員については、体調変化の有無を重点的に確認し、休憩時に作業員同士で体調変化を確認し合う声掛けを実施

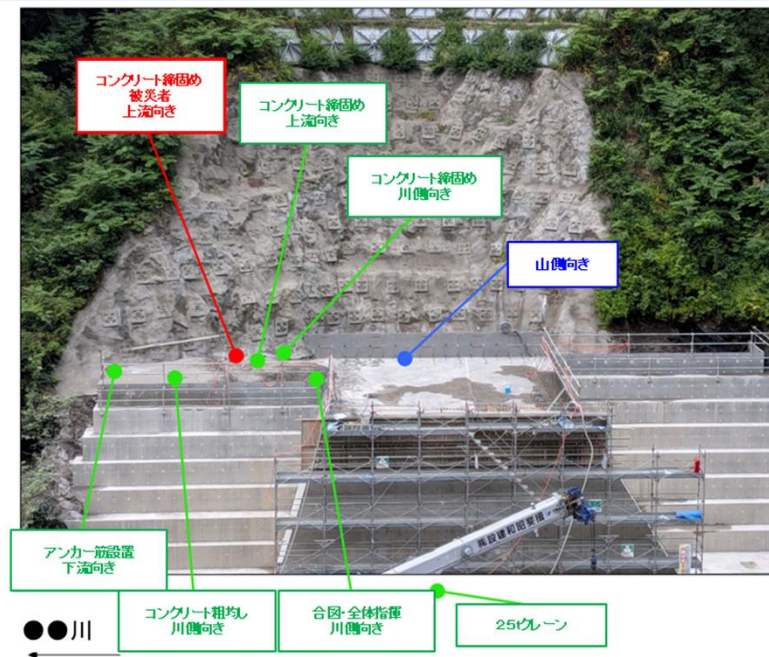
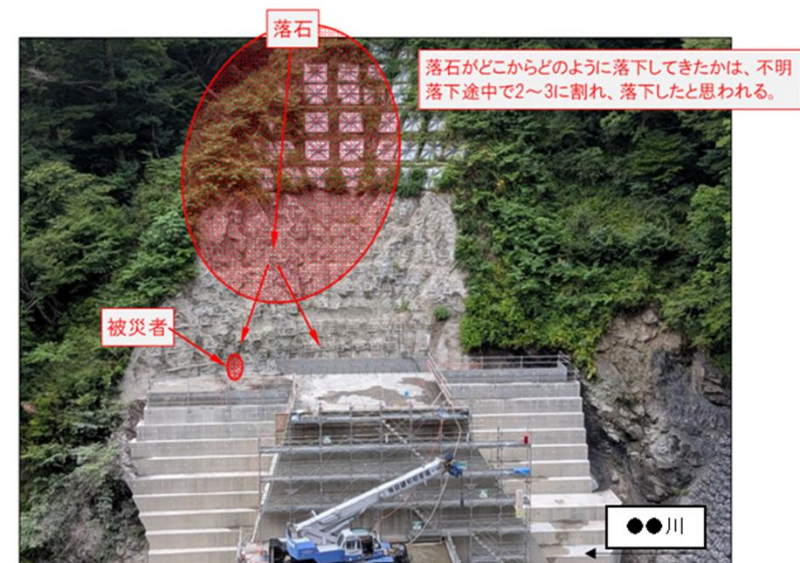
事故発生状況イメージ図

被災者は、砂防堰堤コンクリート打設に伴う高周波バイブレーターによる締固め作業中で、吹付法面上部からの落石（13cm程度）が、約30mの高さから落下し左側頭部に当り負傷した。

**【事故原因】** ○ 自然災害による落石が原因

頭がい骨骨折、脳挫傷  
全治1ヶ月以上

- 監視員による落石監視と退避。
- 法尻から3m 範囲までは、移動式落石防護柵を使用。
- 移動式防護柵が設置困難な箇所では、防護盾で警護する作業員を配置

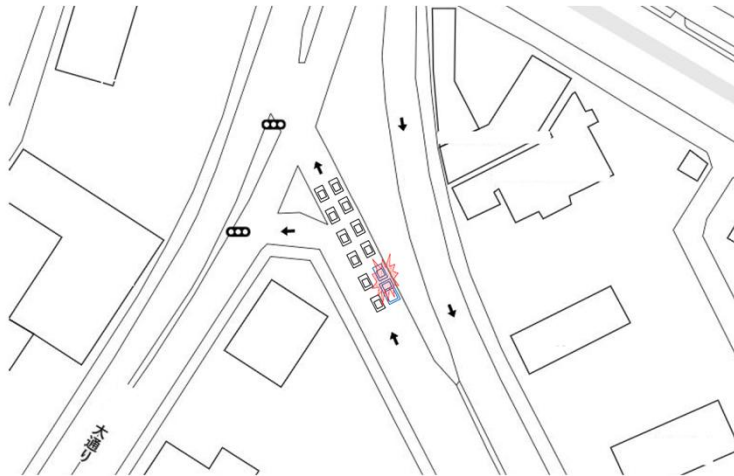
事故発生時の位置図

**【事故の概要】** 土砂採取場所から養浜場所の土砂運搬作業中において、当方車両（大型ダンプトラック）が土砂採取場所へ向かって県道を走行中に、大通りとの合流交差点で信号待ちのため停止していた。  
信号が青に変わり発進しようとした際、前方の相手方車両（軽自動車）が停止していることを確認していたものの、運転者の足がブレーキペダルから不意に滑り外れてしまったことによりAT車であったためクリープ現象で車両が前進し、相手方車両後部に追突した。

- 【事故原因】**
- ダンプ運転手は、信号が青に変わったことに意識が向き、前方車両も発進するとの思い込み（先行車追従）が生じた可能性がある。
  - 余裕のある車間距離が確保できていなかった。
  - 運転者のミスにより、足がブレーキペダルから滑り外れてしまった。（前日のパトロール用に持参した履き慣れない安全靴を履いていたため）

軽自動車の後方へこみ

- 「青信号＝前車発進」ではないことを再認識し、前方車両が実際に動き出したことを確認してから発進することを毎朝の朝礼時に指導を徹底する。
- 停止時は「前車の後輪が見える位置（車間距離3～5m）」を保って完全停止するよう毎朝の朝礼時に指導を徹底する。
- ペダル踏み替え時の足元確認と慎重なペダル操作を徹底するとともに、運転に適した履き慣れた靴（サンダル等NG）を着用するよう、毎朝の朝礼時に指導を徹底する。

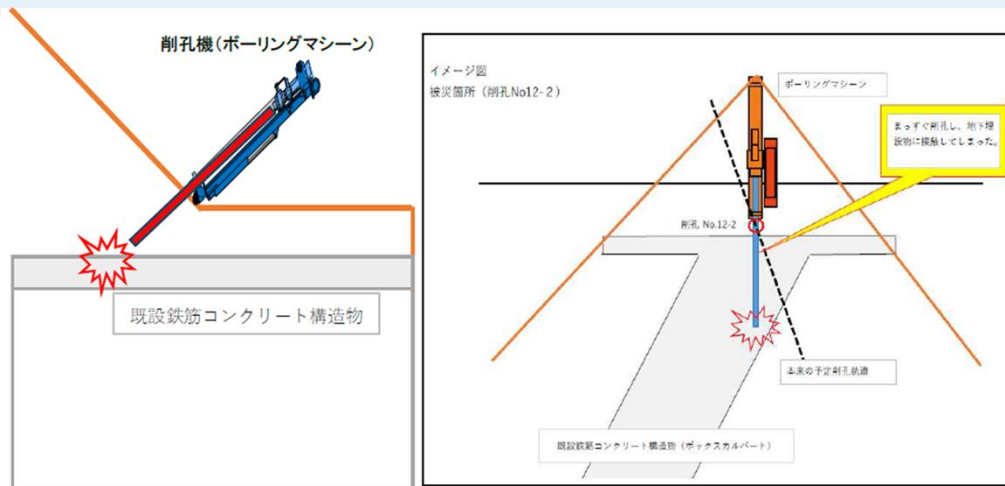
事故発生時のイメージ

そのうちの1班が、既設鉄筋コンクリート構造物（一般利用のない国土交通省所有の水路管理用ボックスカルバート）近接箇所において、削孔機（ボーリングマシン）にて法面を削孔中にボックスカルバートの頂版部に損傷を与えた。（頂版部の貫通： $\phi$  約9cm×厚さ約40cm）

- 【事故原因】**
- ボックスカルバート近接箇所における削孔方向について、作業着手前の確認が十分でなかったため、作業員の不注意を未然に防止できなかった。
  - 削孔機オペレータは、ボックスカルバートの存在及び注意が必要な箇所であることを認識していたものの、連続作業を行う中で注意が不足し、当該箇所においても他の箇所と同様の感覚で作業を進めたため、削孔方向の確認が不十分となった。

既設鉄筋コンクリート構造物（国土交通省所有のボックスカルバート）  
頂版部貫通。（ $\phi$  約9cm、厚さ約40cm）

- ボックスカルバート近接箇所での削孔作業については、埋設物対策と同様として扱い、作業手順書に手順を追記する。また、ボックスカルバートも埋設物と同様に重点管理箇所として扱い、元請会社の指導の下、主任技術者が削孔角度・方向を確認した後に作業を開始するとともに、元請会社による巡回指導及び確認を強化し、重点管理箇所における施工管理の徹底を図る。
- ボックスカルバート近接箇所には埋設物同様に注意喚起表示を設置する。また、近接箇所以外の箇所においても、削孔前に施工位置及び削孔角度・方向について、指差呼称及びチェックリストによる確認を徹底し、連続作業による慣れや思い込みを排除する。

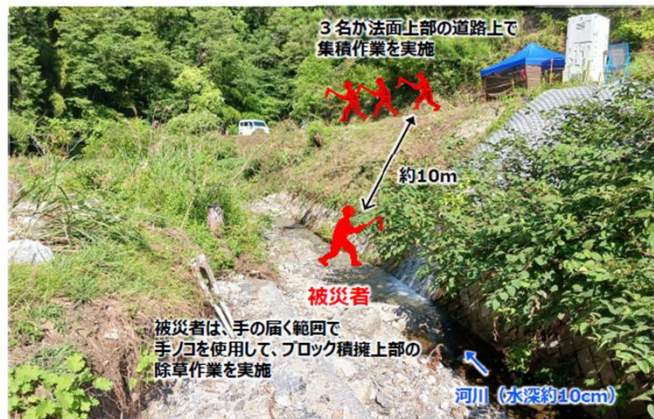
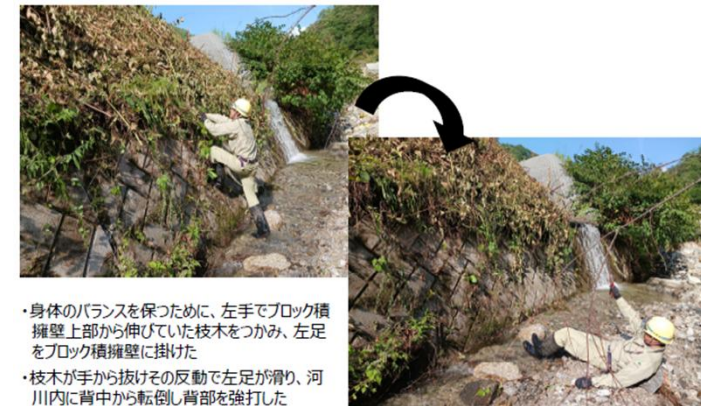
事故発生状況イメージ図

**【事故の概要】** 起工測量のための準備工として、親綱ライフラインを用いて刈払い機による法面の除草を行っていた。その後、法面上部の道路上で3名が集積作業を行っている間、残りの1名（被災者）は、法面下の河川内（水深約10cm）に立ち、手の届く範囲にある法尻のブロック積擁壁上部（高さ約1.6m）の除草作業を手ノコにより行っていた。その際、身体バランスを保つために、左手でブロック積擁壁上部から伸びていた枝木をつかみ、左足をブロック積擁壁に掛けたところ、枝木が手から抜けその反動で左足が滑り、河川内へ背中から転倒した。

- 【事故原因】**
- 法面から実施することになっていた除草作業を不安定となる河川内で実施した。
  - 作業手順書には安定した姿勢で作業を行うよう明記されていたが、守られていなかった。
  - 作業手順書には一人作業の禁止が明記されていたが、守られていなかった。
  - 経験が浅い作業員に対する元請の指導・フォローが不足していた。

第8・9肋骨骨折、肺挫傷、  
外傷性気胸  
全治（加療）1ヶ月

- 作業手順書に不安定となる河川内での除草作業は禁止であること明示する。ただし、集積作業のために河川内に立ち入る必要がある場合は、滑りにくいフェルトソール付き長靴を着用する。
- 新規入場者教育時に説明する作業所の資料に、作業手順を守り、職長から指示の無い作業は行わないこと、不安定な姿勢での作業しないことを追加し、元請の現場所長が全作業員に対して、工事再開前に、再発防止教育を実施する。
- 現場内の作業員の目に留まりやすい位置に、「作業手順の遵守、安定した姿勢での作業等」を明示した安全看板を設置し、安全意識の向上を図る。
- 店社安全パトロールや協議会安全パトロールに下請け作業員を積極的に参加させ、安全意識や危険予知意識の向上を図る。

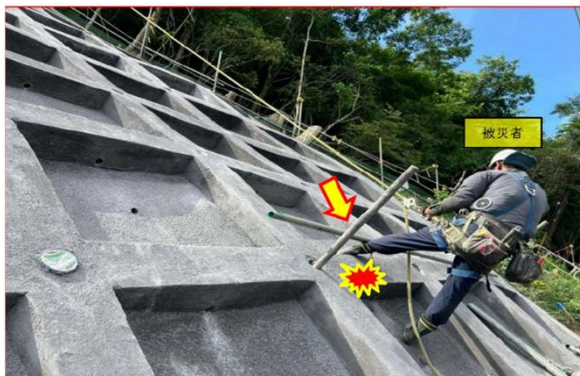
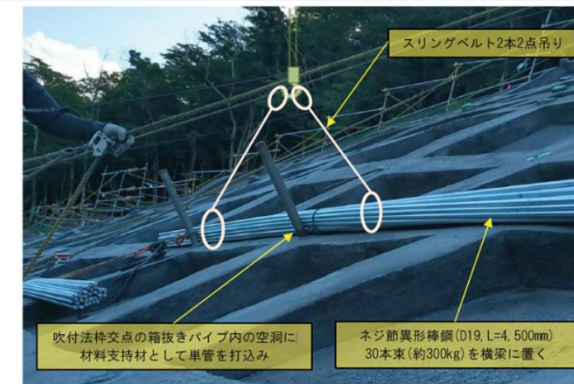
事故発生状況イメージ図

**【事故の概要】** 鉄筋を資材置き場に着地させ、吊具のスリングベルトを引き抜こうとしたが鉄筋と吹付法枠に挟まれて、人力で引き抜くことができなかった。クレーンでスリングベルトを引っ張ることで張力をかけ、張力を補助として人力で引き抜いた際に、鉄筋が法面上方にずり上がり、鉄筋のずり下がり方向に左足を入れてしまったため、鉄筋がずり下がった際に、鉄筋と吹付法枠に左足が挟まれ負傷した。

- 【事故原因】**
- KY 活動で手足挟まれの危険予知をして、手足元注意の安全確認をしていたが玉外し作業に集中するあまり、足元への注意が軽薄となり、吊荷の下に足が入っていることに気が付かなかった。
  - 玉外し作業時に法面上方への回り込みを怠り「吊荷の下に入らない」という作業手順書や安全指示事項の内容に反した作業をしてしまった。
  - 吊荷着地前の着地位置の確認、スリングベルトが引き抜けない時点での再度玉掛け及び着地位置修正、枕木等の設置を怠り、事故当日に実施した新規入場者教育時に指導した玉掛け作業のルールに反した作業をしてしまった。

ひだり足関節開放性脱臼  
骨折骨折  
全治（加療）2～3ヶ月

- 荷受け、玉外し作業時は手足を含め、体を吊荷の下に入れないよう作業を行い、意識向上のため、朝礼や定時打合せ時に重点的に周知徹底し、監督、作業員は作業時の相互声かけによる注意喚起を行う。
- 法面上での作業時は、吊荷よりも法面下方での作業禁止や上下作業の禁止について、朝礼や定時打合せ時に重点的に周知徹底する。また、作業時は自身の上下環境を指差し確認により、安全確認を行う。
- クレーンでスリングベルトを引っ張るのではなく、再度玉掛けを行い、スリングベルトが容易に引き抜ける位置に再設置するよう、朝礼時及び作業前に指導を行う。
- ベルトの挟まれを防止吹付法枠の横梁上での資材置場を廃止する。縦梁に法枠キャッチャーを設置し、建地単管を取り付ける。固定された建地単管に資材を引っ掛けて置くことで、スリングベルトの着地位置が、吹付法枠内の空隙部になるため、スリングベルトの引き抜きが容易となり、挟まれが防止される。

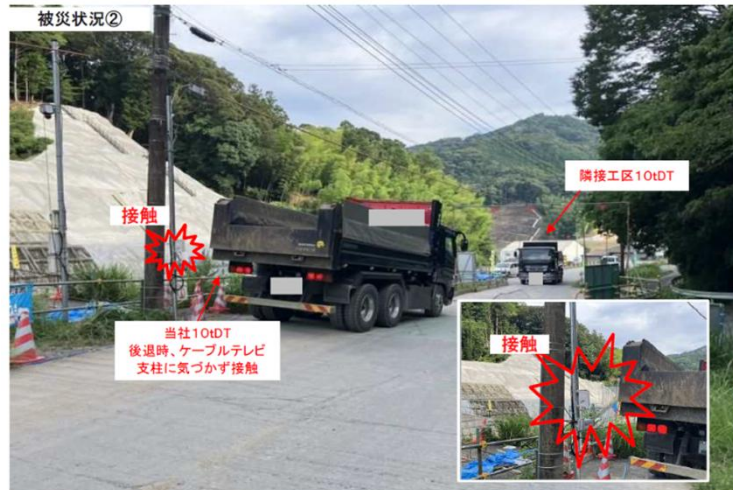
事故発生時のイメージ

**【事故の概要】** 10 t ダンプトラックに土砂積込が完了し搬出する際に、前方から接近している隣接工事の対向車に気づかず、すれ違い不可な狭小箇所まで走行してしまった。  
その後、対向車の接近に気づき、すれ違いのため2～3 m後退した際に道路路肩にあるケーブルテレビ支柱に車両後方が接触し、支柱が傾倒した。

**【事故原因】** ○ やむを得ず後退する場合は、「一旦停止し後方監視が可能なものに連絡をした上で後方監視のもと後退する」と新規入場者教育時に周知していたが、後方監視を付けずに後退を行ってしまった。

ケーブルテレビ支柱の損傷  
ケーブルの損傷はなく、通信被害はなし  
26時間25分後に復旧完了

- 狭小箇所の前後に交通誘導員を配置し、ダンプの後退が必要な場合は、交通誘導員の誘導に従う。
- 交通誘導員同士が無線で連絡を取り、ダンプ運転手に前方から車両が接近していることの周知や、適切な箇所ですれ違いができるよう誘導を行う。
- 待機車両を追い越す場合は死角が生じるため交通誘導員の誘導に従って運行する。
- すれ違い可能箇所や狭小箇所については安全教育の中で周知していたところだが、すれ違い可能箇所及び狭小箇所を現場に看板にて明示する。
- 狭小箇所の手前には停止位置を定めるため停止線を引き、一旦停止の上、搬出車両を優先とする。
- 待機場所を明示し、「現場内運行ルール」を見える化し、新規入場者教育及び作業手順書に添付し周知・徹底を行う。
- ケーブルテレビ支柱の周囲にバリケードを設置し、明示を行う。

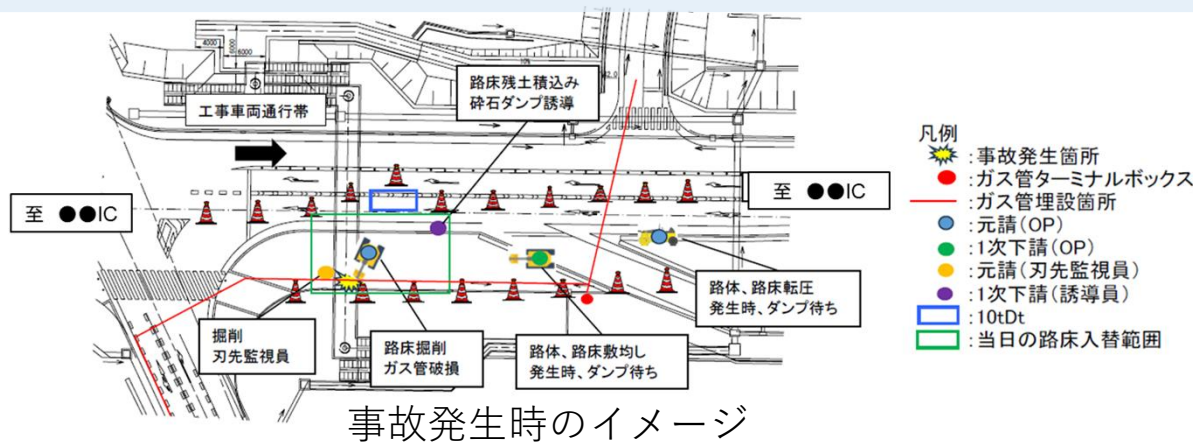
**【事故の概要】** 施工に先立ち埋設物管理者（東邦ガス）と事前立会を行い、バイパス用地内は深さ約2mにガス管が埋設されていることを確認するとともに近接施工時の立会実施を指示された。その後、埋設図面が提供され、一部1.2mの記載があったにも関わらず、埋設図面の確認を怠り、ガス管が2.0mに埋設されていると思い込み、埋設物管理者に立会を求めないまま掘削作業を実施したところ、1.2mの深さでガス管に接触し、損傷させた。

- 【事故原因】**
- 事前立会時に口答で説明された位置情報をそのまま受け取り、提供された埋設図面の確認を怠った。（安全点検の不履行）
  - 東邦ガスから事前立会時に「近接施工時の立会い実施」を指示されていたが、試掘で埋設深さが約2.0mであることを確認し、路床入替の施工時には立会はいらないと自己判断し、依頼を行わなかった。（地下埋設物マニュアル不適切）
  - 安全意識の低下により、施工範囲内に埋設管が存在していることを認識していたにもかかわらず、作業員への口答指示のみで注意喚起を行い、安全衛生日誌及びKY活動表へ埋設管に関する危険要因や注意事項の記載が不足していた。そのため、埋設管近接施工に対する危険性の共有が不十分となった。

（ガス管（PL 鋼管φ300）  
L=2.5m）  
被覆材の損傷及び管の凹み  
（ガス漏れなし）

- 提供された埋設図面から埋設位置、深さの確認を行い、全員が理解しやすい埋設位置図の作成を行う。作業前には、日々施工箇所にて埋設位置図と立会記録を埋設物責任者が該当作業員全員へ周知・再確認をする。
- 現場担当者の自己判断で可否を決定せず、必ず事前に施工内容を埋設物管理者と協議し指示に従う。自己判断をなくすため、埋設物責任者を1名から2名に増員し、新しいチェックリストを用いてダブルチェックを行う。
- 施工範囲内に埋設管等の埋設物が存在する場合は、安全衛生日誌及びKY活動表へ埋設物の位置、想定される危険性、接触防止対策を必ず記載し、作業開始前に全作業員へ周知する。口答指示だけでなく記録として残し、埋設物責任者が記載内容を確認したうえで作業を開始することで、安全意識の向上と危険情報の確実な共有を図る。また、埋設物近接作業時は、刃先監視員に加え、埋設物責任者を配置し作業を行う。

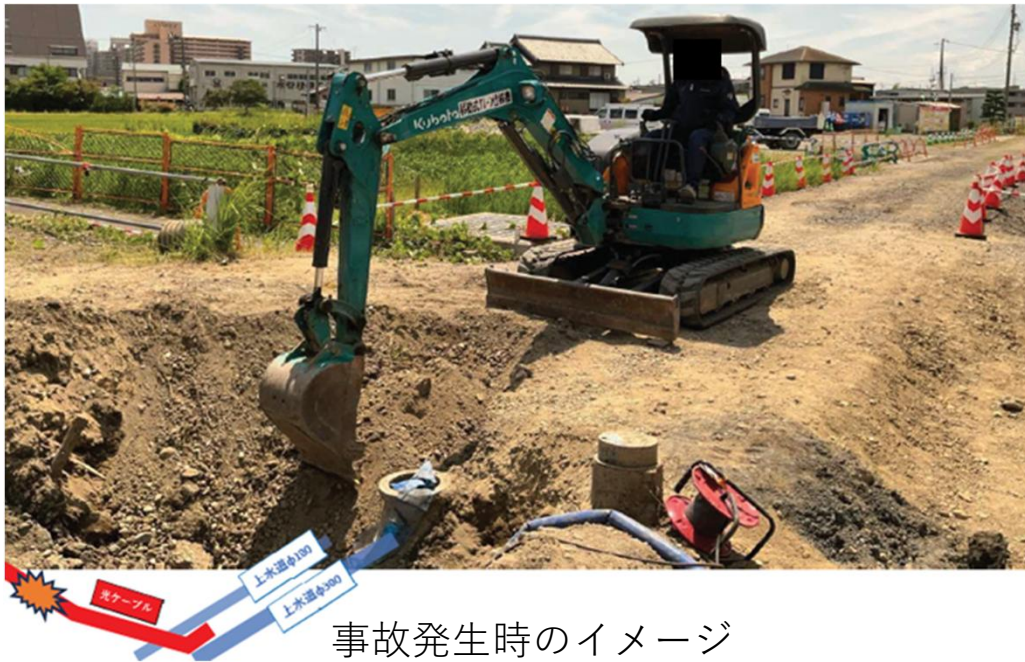
事故発生時のイメージ

**【事故の概要】** 事務所と隣接する側道整備箇所において、バックホウ（0.25BH）にて掘削中、光ケーブル管路（埋設物件確認時に光ケーブルの埋設物が無い旨を確認済み）を引っ掛けて損傷させた。

**【事故原因】** ○ 想定外埋設物の存在

事務所管理カメラの光ケーブル管路損傷  
カメラの視聴又は情報提供が不可  
管理上支障を及ぼす状況ではない（33時間25分後に復旧）

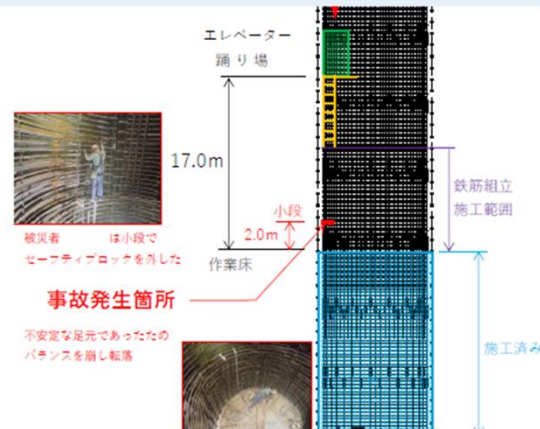
事故発生時のイメージ図

**【事故の概要】** 鉄筋組立作業を行うため、作業員3名が工事用エレベーターに乗り込み入坑した。エレベーター踊り場から17m下にある作業床へ移動する際、作業員はセーフティブロックを使用し、昇降梯子を一人ずつ降下していた。被災者は2番目に移動していたが、作業床の約2m上部に位置する小段で一旦停止し、後続作業員へセーフティブロックを引き継ぐためフックを外して作業床へ降りようとしたところ、足元が不安定であったことからバランスを崩し約2m下の作業床に転落した。

- 【事故原因】**
- 昇降移動時、作業床に到達するまでセーフティブロックを取り外さないという作業手順の周知および遵守が十分でなかった。
  - 鉄筋の構造上、作業床上約2.0mに足がかかる約20cmの小段ができていたが、当該小段に注意喚起の表示がなかった。
  - 昇降移動中に、作業員が待機していることから焦りが生じてセーフティブロックのフックを取り外した。また、作業のなれからくる慢心によりセーフティブロックがない状態で昇降移動しようとした。

第9胸椎・第2腰椎椎体骨折、第8・9胸椎棘突起骨折、脳震盪、頭部挫創 全治8週間以上

- KY時などにおいて、セーフティブロックは「着床まで絶対外さないこと」「取り外し前に、必ず相互で着床確認を行うこと」を相互点呼等により周知・徹底する
- 作業内容にあわせたセーフティブロック、腰ベルトフックの装着、指差呼称の実施の徹底を指導する
- 朝礼時に下請主任技術者が追加作成した作業手順書を読み上げて再周知を徹底する
- 転落災害事例を活用したセーフティブロックの必要性に関する安全教育の実施
- 足がかかる場所が必ずできるため、セーフティブロック着脱禁止シートを設置し明示する。
- 待機中の作業員同士による不安全行動の監視・注意喚起・指差呼称
- セーフティブロック取り外し前の相互着床確認の徹底及び主任技術者が坑内モニターで着脱を確認

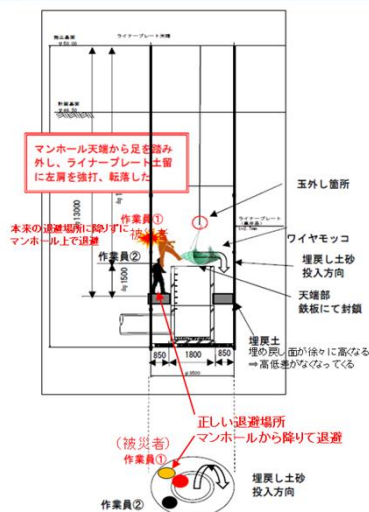
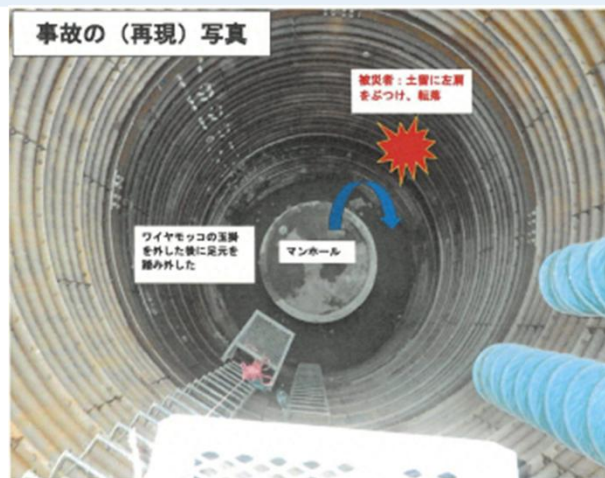
事故発生時のイメージ図

**【事故の概要】** 推進工の到達立坑マンホールの埋戻し作業として、坑内で作業員2名が作業手順に基づき2層目までの埋戻し作業を完了し、3層目（マンホール天端から埋戻し面までの高低差約1.5m）の土砂の投入作業をしていた。

被災者は、立坑内に土砂を荷下ろし後、ワイヤモッコの玉外し及びクレーンオペレーターに無線で巻上げ合図を送る作業を担当していた。作業が進むにつれてマンホール天端から埋戻し面までの高低差が小さくなり、マンホール上で作業をしても危険度は低いと感じ、埋戻し面へ降りずに作業スペースの狭いマンホール上で合図を送り土砂投入を実施した。その際、吊荷が自身の方へ動くのを見て瞬時に回避行動のため半歩後退したが、足を置くべき場所に少ししか足が乗っておらず、体の重心がライナープレート土留め側へ傾き、足を踏み外し転落し、ライナープレート土留めに左肩を強打した。

- 【事故原因】**
- 土砂投入作業を開始する前に作業員の退避を確認しなかったこと。
  - 玉掛者と合図者を兼務して作業をしていたことにより、作業手順の省略が起きてしまったこと。
  - ワイヤモッコの玉外し方法
  - 土砂投入時は退避するという作業手順を省略し、作業を行ったこと。

左肩関節脱臼、左上腕骨大結節骨折 全治2ヶ月

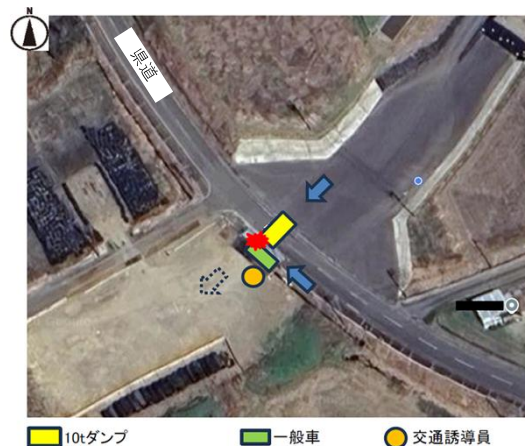
事故発生時の位置図

【事故の概要】 土砂積み込みに向かう工事用車両（10t ダンプ）が県道を横断する際に、走行中の一般車と接触した。

- 【事故原因】
- 工事用車両出入口は道路のカーブ区間にあり、速度超過する一般車両の場合、発見が遅れると事故に直結する状況にあった。
  - 誘導前には一般車両がないことを確認していたものの、誘導中の継続的な確認が不十分であり、一般車両の近接の確認が遅れた。
  - 誘導員の合図に頼り、自らの周辺の安全確認が不十分であった。
  - 工事車両出入口看板のみの設置であり、速度超過車両に対応した注意喚起が十分ではなかったため、工事用車両出入口付近での減速を促すことができなかった。

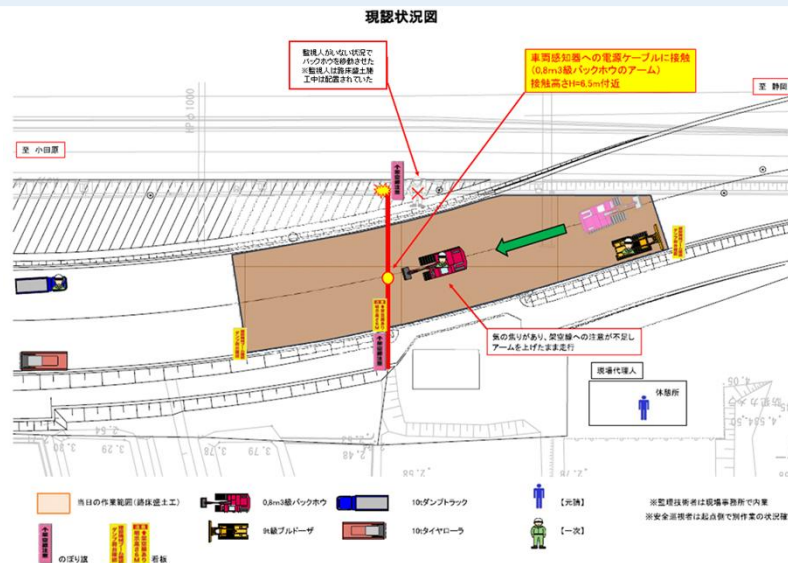
事故発生時の位置図

**【事故の概要】** 国道迂回路構築のための路床盛土の施工中に、バックホウ0.8m<sup>3</sup>級のアームを上げた状態で縦断方向に走行させたため、バックホウのアームが横断架空線に接触し損傷させた。

**【事故原因】** ○ 作業計画では、架空線下は監視人の確認のもと作業することとしていたが、天候変化による作業工程への焦りから、監視人がいない状況で単独でバックホウを移動させてしまったことにより架空線を損傷させた。
