# 中部地方整備局管内 橋梁健全性診断事例集 (2022年度版)

令和4年9月

# 橋梁健全性診断事例集（２０２２年度版）

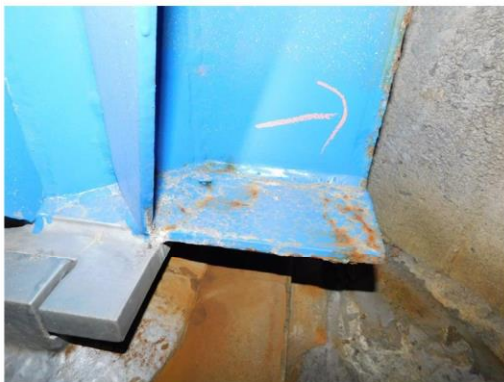
| 鋼部材の損傷 | | ①腐食 | | 1/1 | |
|---|---|---|--|---|---|
| | | | | 1.1.1(2).1 | |

| 鋼部材の損傷 | | ①腐食 | | 1/1 | |
|---|---|---|--|---|---|
| | | | | 主桁端部下フランジおよびウェブに腐食 | |
| | | | | 伸縮装置からの漏水が原因と推定される。前回点検に記録はなく、損傷が進行する可能性が高い。 | |
| | | | | 局所的な腐食であり、直ちに部材の耐力が低下する状況ではないため、I 判定とした。 | |
| | | | | 損傷程度 b | |

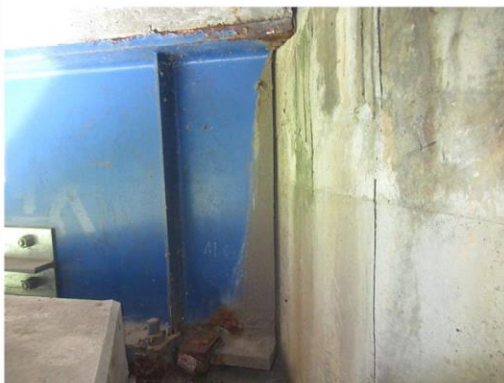
| | | | | 1.1.1(2).2 | |

| | | | | 主桁端部の上フランジに軽微な腐食 | |
| | | | | 伸縮目地からの漏水が原因と推定される。 | |
| | | | | 伸縮目地からの漏水が継続するため、損傷が進行する可能性が高い。 | |
| | | | | 局所的な損傷であり、部材耐力が低下する状況にないため、I 判定とした。 | |
| | | | | 損傷程度 b | |

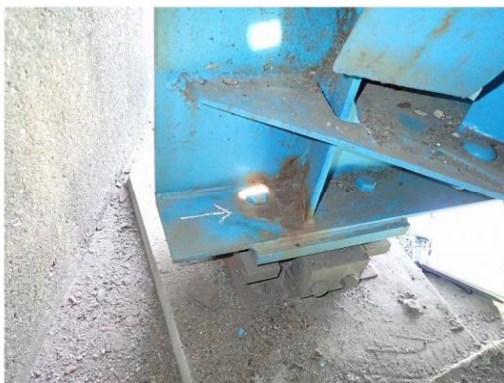
| | | | | 1.1.1(2).3 | |

| | | | | 主桁端部に腐食 | |
| | | | | 伸縮装置からの漏水が原因と推定される。 | |
| | | | | 前回点検に記録はなく、損傷が進行する可能性が高い。 | |
| | | | | 局所的な損傷であり、直ちに部材の耐力が低下する状況ではないため、I 判定とした。 | |
| | | | | 損傷程度 b | |

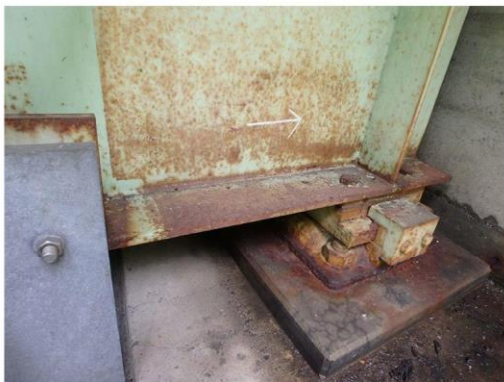
| 鋼部材の損傷 | | ①腐食 | | 1/1 | | |
|---|---|---|--|---|---|---|
| | | 主桁端部下フランジに腐食 | | 伸縮装置からの漏水により、腐食が発生したと推定される。 | | |
| | | 漏水状況 | | 前回点検からの進行は見られず、損傷の進行は遅い。 | | |
| | | | | 表面的な腐食であり、直ちに部材の耐力が低下する状況でないため、I 判定とした。 | | |
| 損傷程度 | | | | c | | |

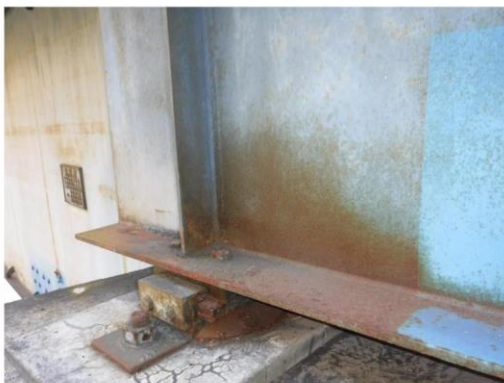
| | | 主桁端部上フランジに腐食 | | 伸縮装置からの漏水により、腐食が発生したと推定される。 | | |
| | | 伸縮装置の状況 | | 前回点検からの進行は見られず、損傷の進行は遅い。 | | |
| | | | | 表面的な腐食であり、直ちに部材の耐力が低下する状況でないため、I 判定とした。 | | |
| 損傷程度 | | | | c | | |

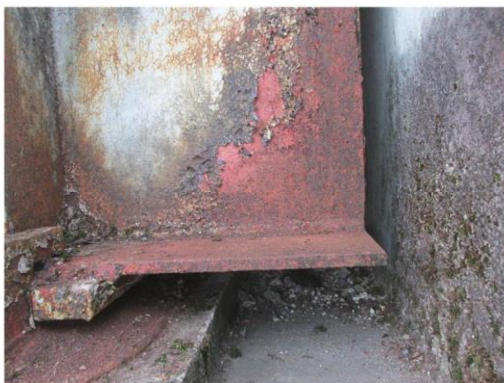
| | | 主桁端部に腐食 | | 経年劣化した塗膜が雨水の影響を受けたことが原因と推定される。 | | |
| | | 伸縮装置の状況 | | 前回点検から進行は見られず、損傷の進行は遅い。 | | |
| | | | | 表面的な損傷であり、現状では直ちに部材の耐力が低下する状況ではないため、I 判定とした。 | | |
| 損傷程度 | | | | c | | |

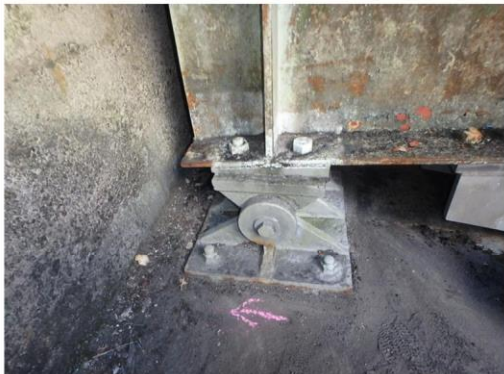
| 鋼部材の損傷 | | ①腐食 | | 1/1 | |
|---|---|---|--|---|--|
| | | | | 主桁端部の下フランジに断面減少を伴う腐食 | |
| | | | | 補修前の伸縮装置からの漏水や吹き込み雨水が原因と推定される。 | |
| | | | | 水の影響は継続しているため、損傷が進行する可能性が高い。 | |
| | | | | 桁端部の局所的な損傷であり、直ちに部材の耐荷力が低下する状況ではないが、損傷の進行を抑制するため、予防保全の観点から、Ⅱ判定とした。 | |

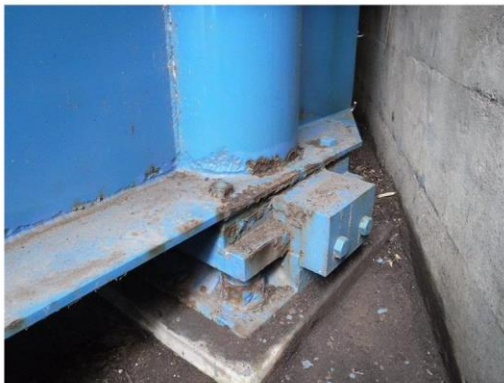
| 鋼部材の損傷 | | ①腐食 | | 1/1 | |
|---|---|---|--|---|--|
| | | | | 主桁端部下フランジに断面減少を伴う腐食 | |
| | | | | 伸縮装置からの漏水が原因と推定される。 | |
| | | | | 伸縮装置からの漏水が継続しているため、損傷が進行する可能性が高い。 | |
| | | | | 直ちに部材の耐荷力が低下する状況ではないが、断面減少を伴う腐食であり、予防保全の観点から、Ⅱ判定とした。 | |

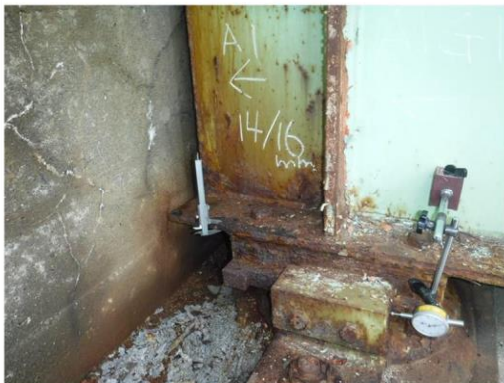
| 鋼部材の損傷 | | ①腐食 | | 1/1 | |
|---|---|---|--|---|--|
| | | | | 主桁端部下フランジに断面減少を伴う腐食 | |
| | | | | 伸縮装置からの凍結防止剤を含む漏水により、腐食が発生したと推定される。 | |
| | | | | 前回点検から損傷に進行が見られ、損傷が進行する可能性が高い。 | |

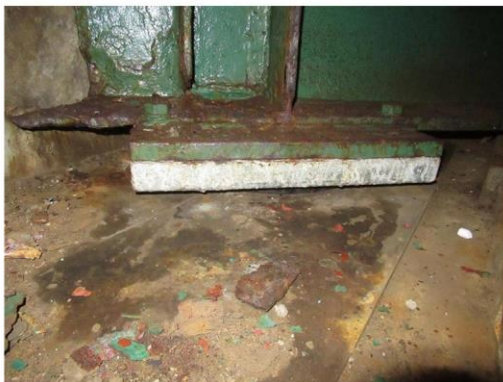
| 1.1.1(7).1 | | | | | |

| | | | | 主桁端部の垂直補剛材に孔食を伴う腐食 | |
| | | | | 伸縮装置からの漏水により、腐食が進行し孔食が発生したと推定される。 | |
| | | | | 漏水は継続しているため、損傷が進行する可能性が高い。 | |
| | | | | 損傷程度 | d |

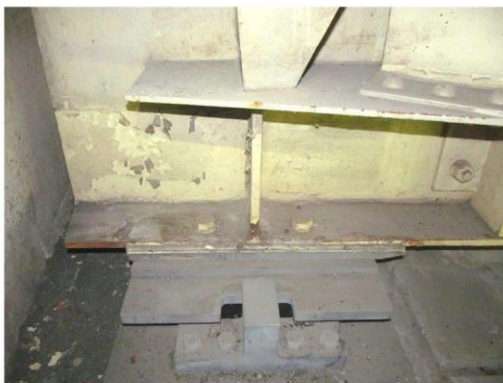
| 1.1.1(7).2 | | | | | |

| | | | | 主桁端部に断面減少を伴う腐食 | |
| | | | | 伸縮装置からの漏水が原因と推定される。 | |
| | | | | 前回点検から進行が見られ、漏水は継続しているため、損傷が進行する可能性が高い。 | |
| | | | | 損傷程度 | d |

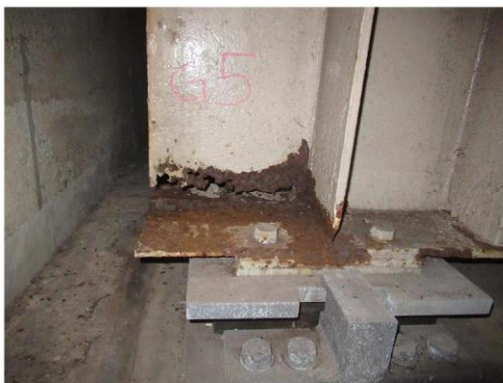
| 1.1.1(7).3 | | | | | |

| | | | | 主桁ウェブ下端部に欠損を伴う腐食 | |
| | | | | 伸縮装置からの漏水が原因と推定される。 | |
| | | | | 漏水は継続しており、損傷の進行は速いと推定される。 | |
| | | | | 主桁から支承への伝達する応力集中箇所の損傷であり、すでに部材の耐力が低下しているため、構造安全性の観点から、Ⅲ判定とした。 | |
| | | | | 損傷程度 | d |

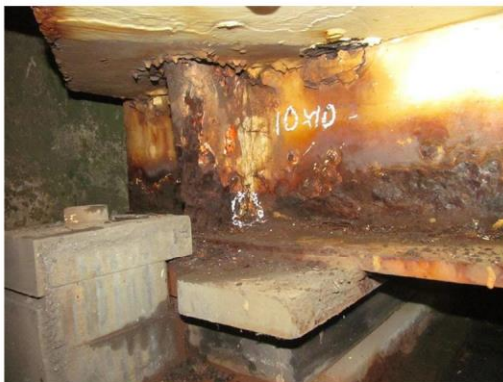
| | | | | 1.1.1(8).1 | |

| | | | | 主桁2支点上補剛材に断面減少を伴う腐食 | |
| 伸縮装置からの漏水が原因と推定される。前回点検から損傷範囲の拡大が見られ、漏水は継続しており、損傷の進行は速い。断面減少を伴う腐食であり、支点反力の支持力が低下しているため、構造安全性の観点よりⅢ判定とした。 | | | | | |
| | | | | 損傷程度 | e |

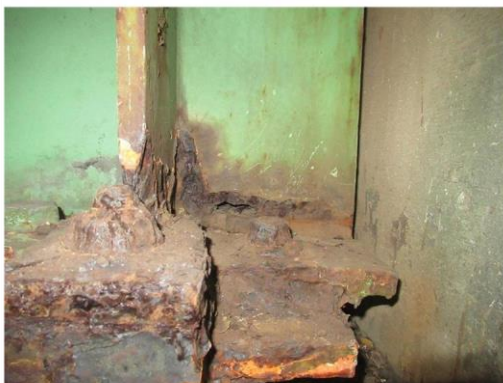
| | | | | 1.1.1(8).2 | |

| | | | | 主桁支点上ウエブ下部部に断面欠損(孔食)を伴う腐食 | |
| 吹き込み雨水が原因と推定される。前回点検から腐食範囲の拡大が見られるため、損傷の進行は速い。主桁から支承への伝達する応力集中箇所の孔食であり、すでに部材の耐力力が低下しているため、Ⅲ判定とした。 | | | | | |
| | | | | 損傷程度 | e |

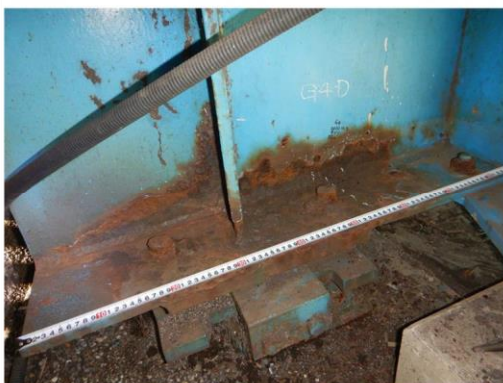
| | | | | 1.1.1(8).3 | |

| | | | | 主桁端部ウエブ下側に欠損を伴う腐食 | |
| 伸縮装置からの漏水により腐食が進行し、断面減少したと推定される。前回点検から損傷が進行している。荷重が集中する支点部の損傷であり、主桁の耐力力が低下しているため、構造安全性の観点から、Ⅲ判定とした。 | | | | | |
| | | | | 損傷程度 | e |

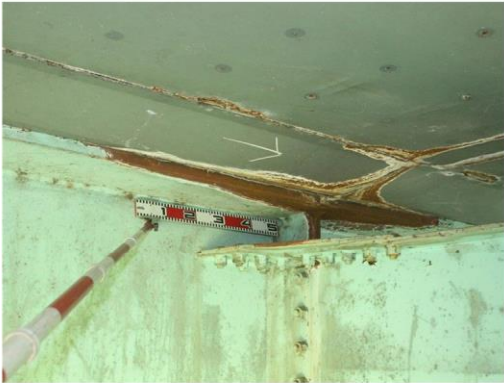
| 鋼部材の損傷 | | ①腐食 | | 1/1 | |
|---|---|---|--|---|---|
| | | 近接写真 | | 部材名<br>主桁<br>凍結防止剤 (t/km) 4<br>説明(所見)<br>主桁上フランジに腐食<br>床版からの漏水が原因と推定される。<br>前回点検から進行は無く、損傷の進行は遅い。<br>表面の腐食であり、断面減少には至っておらず、部材耐荷力が低下する状況にないため、I 判定とした。 | |
| | | | | 損傷程度 b<br>対策区分 B<br>健全性 I | |

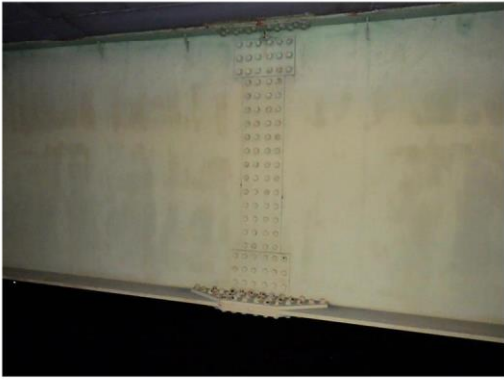
| 鋼部材の損傷 | | ①腐食 | | 1/1 | |
|---|---|---|--|---|---|
| | | 近接写真 | | 部材名<br>主桁<br>凍結防止剤 (t/km) -<br>説明(所見)<br>主桁添接部に腐食<br>塗膜の経年劣化が原因と推定される。<br>前回点検から進行は見られず、損傷の進行は遅い。 | |

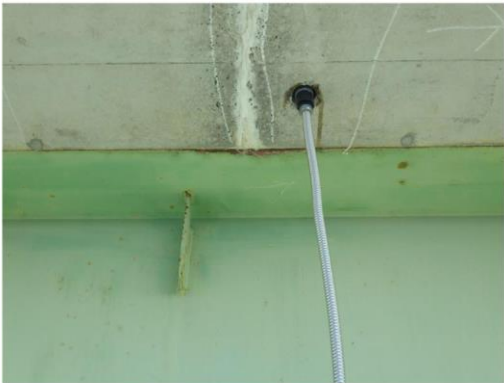
| 鋼部材の損傷 | | ①腐食 | | 1/1 | |
|---|---|---|--|---|---|
| | | 地覆からの伝い水 | | 部材名<br>主桁<br>凍結防止剤 (t/km) -<br>説明(所見)<br>主桁上フランジに腐食<br>地覆側面からの伝い水が原因と推定される。<br>前回点検から進行は見られないが、伝い水の影響を受けて、今後、損傷が進行する可能性が高い。<br>表面的な腐食であり、部材の耐荷力が低下する状況ではないため、I 判定とした。 | |
| | | | | 損傷程度 b<br>対策区分 B<br>健全性 I | |

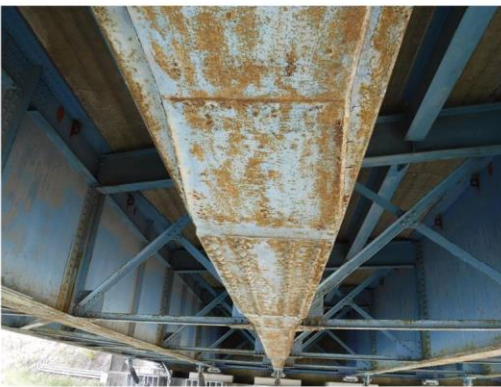
| 鋼部材の損傷 | | ①腐食 | | 1/1 | |
|---|---|---|--|---|---|
| | | 別桁の損傷 | | 説明(所見) | 主桁の <b>広範囲に腐食</b><br><br>経年劣化が原因と推定される。<br><br>前回点検から進行はなく、損傷の進行は遅い。 |

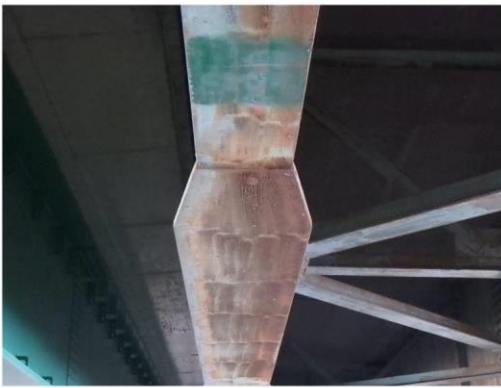
| 鋼部材の損傷 | | ①腐食 | | 1/1 | |
|---|---|---|--|---|---|
| | | 別桁の損傷 | | 説明(所見) | 主桁の <b>広範囲に腐食</b><br><br>経年劣化が原因と推定される。<br><br>前回点検から進行はなく、損傷の進行は遅い。 |

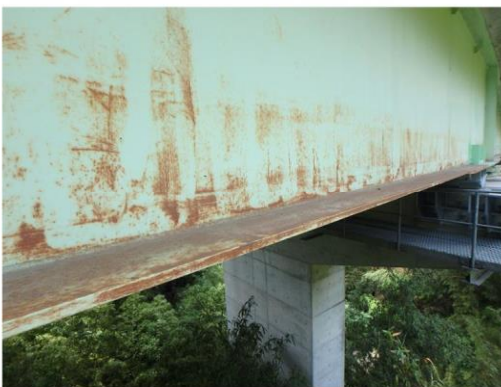
| 鋼部材の損傷 | | ①腐食 | | 1/1 | |
|---|---|---|--|---|---|
| | | 桁下の状況 | | 説明(所見) | 主桁の <b>広範囲に腐食</b><br><br>経年劣化が原因と推定される。<br><br>前回点検から進行はなく、損傷の進行は遅い。 |

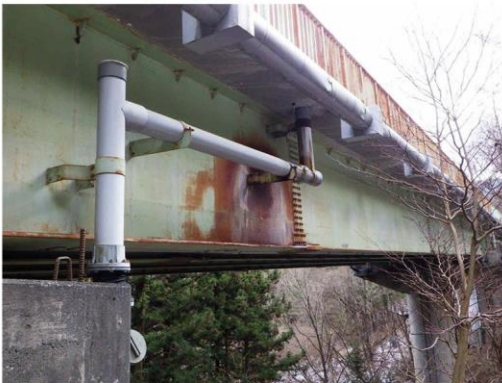
| 鋼部材の損傷 | | ①腐食 | | 1/1 | |
|---|---|---|--|---|---|
| | | スラブドレーンの状況 | | 説明(所見) | 主桁ウェブ面に腐食 |

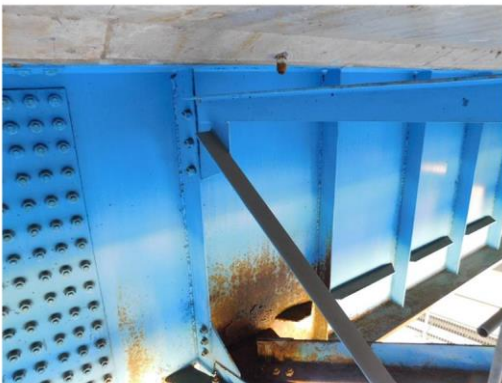
| 鋼部材の損傷 | | ①腐食 | | 1/1 | |
|---|---|---|--|---|---|
| | | スラブドレーンの状況 | | 説明(所見) | 主桁下フランジに腐食 |

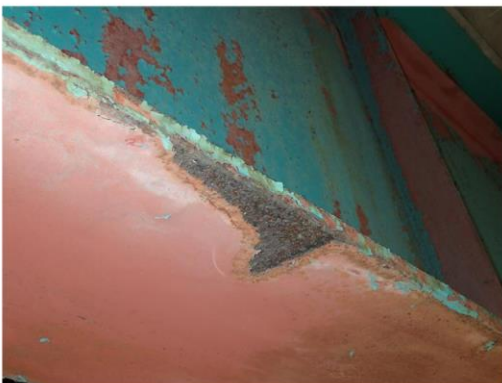
| 鋼部材の損傷 | | ①腐食 | | 1/1 | |
|---|---|---|--|---|---|
| | | 防食機能の劣化状況 | | 説明(所見) | 主桁下フランジに腐食 |

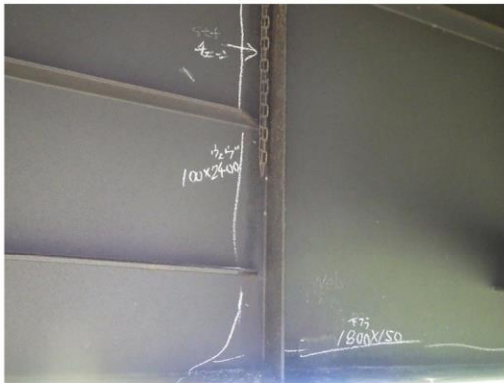
| 鋼部材の損傷 | | ①腐食 | | 1/1 | |
|---|--|---|---|---|--|
| | | 床版打ち継ぎ目からの漏水 | 説明(所見) | 主桁に断面減少を伴う腐食<br><br>床版打ち継ぎ目から路面水が漏水したことが原因と推定される。<br>路面水の影響は継続するため、損傷が進行する可能性が高い。<br>支間中央から離れており、応力的には余裕のある部位であるが、これ以上腐食しないよう抑制する必要がある。予防保全の観点から、Ⅱ判定とした。 | |

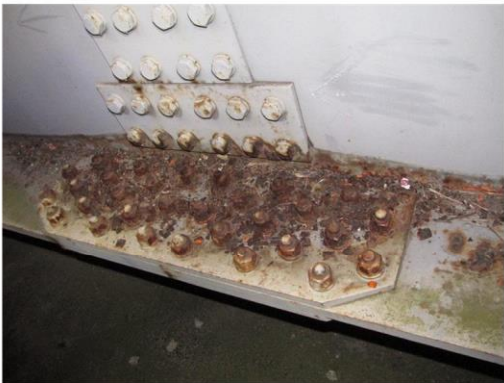
| 鋼部材の損傷 | | ①腐食 | | 1/1 | |
|---|--|---|--|---|---|
| | | 隣接橋の状況 | | 説明(所見) | 主桁下フランジ添接板の高力ボルトのナットに腐食による断面減少<br>隣接道路からの跳水、土砂堆積が原因と推定される。跳水の影響は継続しており、損傷が進行する可能性が高い。ナットの断面減少により摩擦力が低下しており応力伝達部位が腐食し、部材の耐力が低下しているため、Ⅲ判定とした。 |

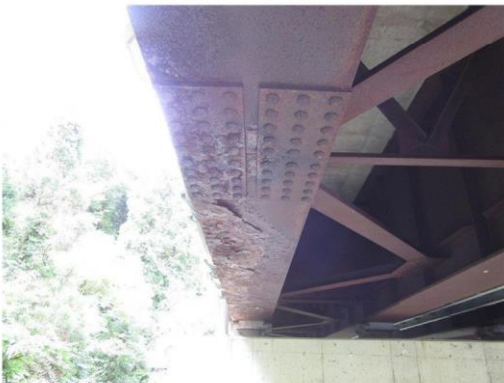
| 鋼部材の損傷 | | ①腐食 | | 1/1 | |
|---|--|---|--|---|---|
| | | スラブドレンからの漏水 | | 説明(所見) | 耐候性鋼材の主桁に断面減少を伴う腐食<br>床版のスラブドレンからの漏水(凍結防止剤含)が原因と推定される。層状剥離が生じており、塩分の付着、スラブドレンからの漏水が継続しているため、損傷が進行する可能性は高い。損傷は断面減少を伴う腐食であり、部材耐力が低下しているため、構造安全性の観点より、Ⅲ判定とした。 |
| | | | | 損傷程度 | d |

| 鋼部材の損傷 | | ①腐食 | | 1/1 | |
|---|--|---|--|---|---|
| 備考 再塗装だけでなく、塗装時に漏水対策を実施する必要がある。 | | | | | |

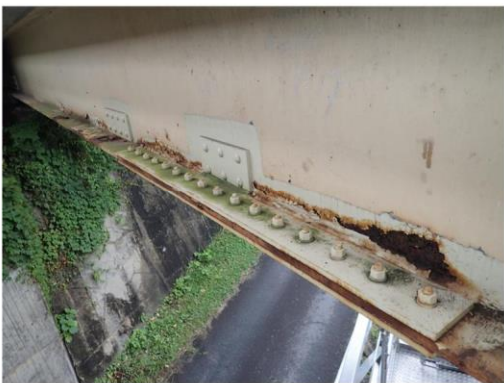
| 鋼部材の損傷 | | ①腐食 | | 1/1 | |
|---|--|---|--|---|---|
| | | 本線橋との境界付近 | | 説明(所見) | 主桁に断面減少を伴う腐食<br>本線からの凍結防止剤の飛散、および経年劣化により腐食が発生したと推定される。前回点検から損傷程度に進行(b→d)が見られ、また凍結防止剤の飛散影響も継続することから、損傷が進行する可能性が高い。断面減少しており、耐力が低下しているため、構造安全性の観点より、Ⅲ判定とした。 |
| | | | | 損傷程度 | d |

| 鋼部材の損傷 | | ①腐食 | | 1/1 | |
|---|--|---|--|---|---|
| 備考 補修箇所の再劣化のため、補修時に漏水対策を実施する必要がある。 | | | | | |

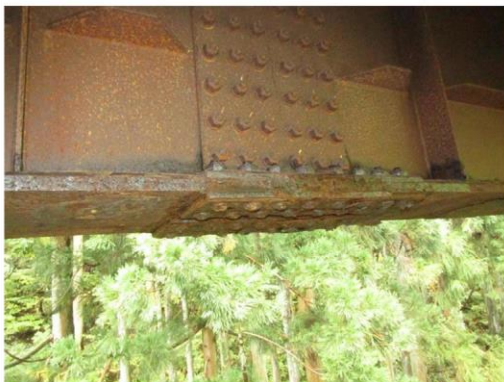
| | | | | 1.1(9).1 | |

| | | | | 耐候性鋼材の主桁に断面減少を伴う腐食 | |
| | | | | 床版ひびわれからの漏水(凍結防止剤含)が原因と推定される。 | |
| | | | | 層状剥離を生じており、塩分の付着、スラブドレーンからの漏水が継続しているため、損傷が進行する可能性は高い。 | |
| | | | | 層状剥離が発生し、部材の耐力力が低下しているため、構造安全性の観点から、Ⅲ判定とした。 | |
| | | | | 損傷程度 | e |

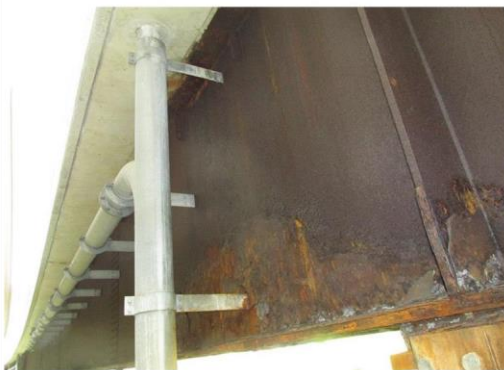
| | | | | 1.1(9).2 | |

| | | | | 耐候性鋼材の主桁に断面減少を伴う腐食 | |
| | | | | 床版のスラブドレーン等からの漏水(凍結防止剤含)が原因と推定される。 | |
| | | | | 層状剥離を生じており、塩分の付着、スラブドレーンからの漏水が継続しているため、損傷が進行する可能性は高い。 | |
| | | | | 層状剥離が発生し、部材の耐力力が低下しているため、構造安全性の観点から、Ⅲ判定とした。 | |
| | | | | 損傷程度 | e |

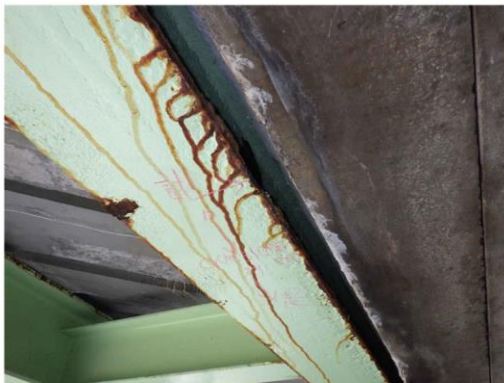
| | | | | 1.1(9).3 | |

| | | | | 主桁外側(本線橋側)の上下フランジ、ウェブに層状剥離や断面減少を伴う腐食 | |
| | | | | 再塗装が行われているが、隣接する本線橋と近接しているため、適切な素地調整の実施が困難であり、再劣化に至ったと推定される。 | |
| | | | | 前回点検から進行(再劣化)が見られ、損傷の進行は速い。 | |
| | | | | 層状剥離が発生し、部材の耐力力が低下しているため、構造安全性の観点から、Ⅲ判定とした。 | |
| | | | | 損傷程度 | e |

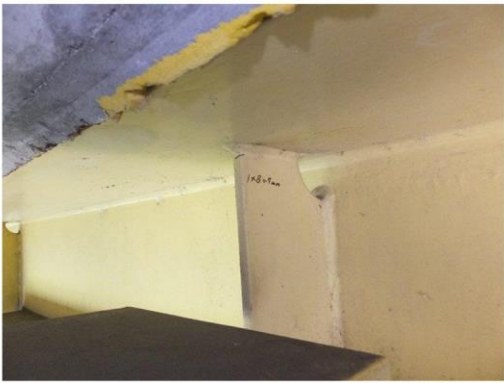
| 鋼部材の損傷 | | ②亀裂 | 1/1 |
|---|---|---|---|
| | | 磁粉探傷試験状況 | 大型車交通量(日) 4652<br>説明(所見)<br>垂直補剛材上端に亀裂<br>疲労が原因と推定される。<br>前回点検に記録はない。亀裂長が短く、主桁へ進展する可能性は小さいため、I判定とした。 |
| | | | 損傷程度 c<br>対策区分 B<br>健全性 I |

| 鋼部材の損傷 | | ②亀裂 | 1/1 |
|---|---|---|---|
| 備考 | 塗膜割れ・亀裂の損傷が長い場合や、母材への進展が懸念される場合は、健全性のランクアップについて検討する。<br>塗膜割れの場合は、磁粉探傷等を行い、亀裂の有無を確認する必要がある。 | | |

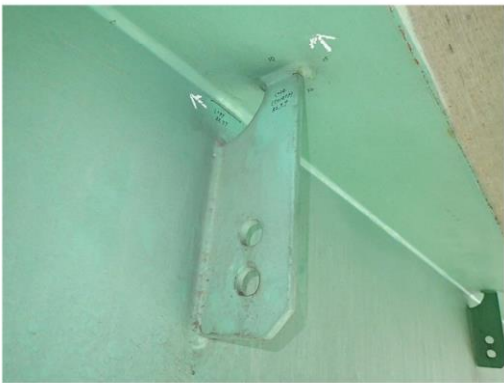
| 鋼部材の損傷 | | ②亀裂 | 1/1 |
|---|---|---|---|
| | | | 大型車交通量(日) 16442<br>説明(所見)<br>主桁上フランジと吊材(足場用吊金具)に塗膜割れ(起点側5mm、中間部10mm、終点側5mm)<br>活荷重による疲労が原因と推定される。<br>前回点検に記録はないが、吊材部の塗膜割れであり、進行は遅いと推定される。<br>溶接ビードの上フランジ側に塗膜割れはなく、主桁上フランジへの進展の可能性は低い。I判定とした。 |
| | | | 損傷程度 c<br>対策区分 B<br>健全性 I |

| 鋼部材の損傷 | | ②亀裂 | 1/1 |
|---|---|---|---|
| 備考 | 塗膜割れ・亀裂の損傷が長い場合や、母材への進展が懸念される場合は、健全性のランクアップについて検討する。<br>塗膜割れの場合は、磁粉探傷等を行い、亀裂の有無を確認する必要がある。 | | |

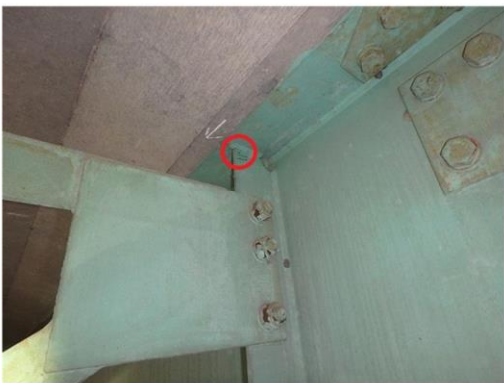
| 鋼部材の損傷 | | ②亀裂 | 1/1 |
|---|---|---|---|
| | | | 大型車交通量(日) 16442<br>説明(所見)<br>主桁上フランジと垂直補剛材に塗膜割れ(L=25+10+20mm)<br>活荷重による疲労が原因と推定される。<br>前回点検に記録はなく、損傷が進行する可能性が高い。損傷は溶接の上フランジ側ではなくかつ小さく、またETで亀裂は検出されなかったため、I判定とした。 |
| | | | 損傷程度 c<br>対策区分 B<br>健全性 I |

| 鋼部材の損傷 | | ②亀裂 | 1/1 |
|---|---|---|---|
| 備考 | 塗膜割れ・亀裂の損傷が長い場合や、母材への進展が懸念される場合は、健全性のランクアップについて検討する。<br>塗膜割れの場合は、磁粉探傷等を行い、亀裂の有無を確認する必要がある。 | | |

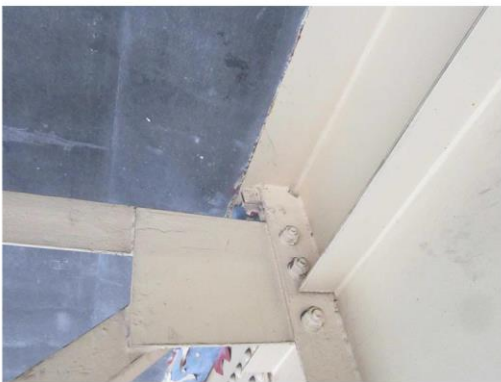
| 鋼部材の損傷 | | ②亀裂 | | 1/1 | |
|---|--|---|--|---|---|
| | | | | 説明(所見) | 上フランジと垂直補剛材の溶接部に亀裂(起点側0mm、中間10mm、終点側10mm) |
| | | | | | 活荷重による疲労が原因と推定される。前回点検時には記録はない。亀裂を確認した結果、亀裂長が短いので、I 判定とした。 |
| | | | | 損傷程度 | e |

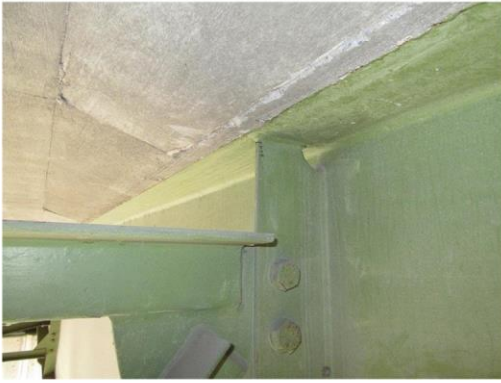
| 鋼部材の損傷 | | ②亀裂 | | 1/1 | |
|---|--|---|--|---|---|
| | | | | 説明(所見) | 垂直補剛材上端に亀裂(L=4=0+4+0mm) |
| | | | | | 疲労が原因と推定される。前回点検に記録はない。亀裂長は短く、主桁へ進展する可能性が小さいため、I 判定とした。 |
| | | | | 損傷程度 | e |

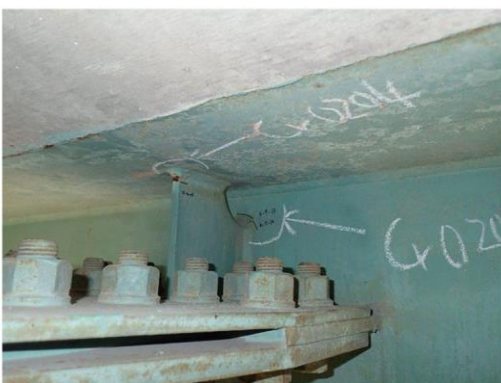
| 鋼部材の損傷 | | ②亀裂 | | 1/1 | |
|---|--|---|--|---|---|
| | | | | 説明(所見) | 主桁上フランジと垂直補剛材に亀裂(L=8+9+13mm) |
| | | | | | 疲労が原因と推定される。前回点検で塗膜われが記録されている。亀裂の長さは短いことから、主桁に進展する可能性は小さく、部材耐荷力が低下する状況ではないため、I 判定とした。 |
| | | | | 損傷程度 | e |

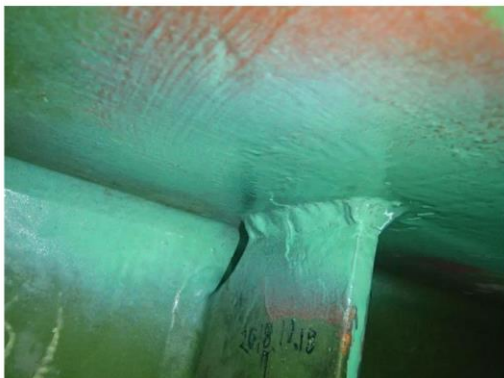
| 鋼部材の損傷 | | ②亀裂 | | 1/1 | |
|---|--|---|---|---|--|
| | | | | 1.1.3(4).1 | |

| 鋼部材の損傷 | | ②亀裂 | | 1/1 | |
|---|--|---|---|---|--|
| | | 磁粉探傷試験状況 | 説明(所見) | 主桁上フランジと垂直補剛材の溶接部に亀裂(L=29mm) | |
| | | | 活荷重による疲労が原因と推定される。亀裂長に進行は見られないが、損傷が進行する可能性が高い。 | | |
| | | 主桁上フランジへの亀裂の進展や主桁上フランジとウェブとの溶接部に亀裂が生じると、部材耐荷力が低下するため、予防保全の観点から、Ⅱ判定とした。 | | | |
| | | 損傷程度 | e | | |

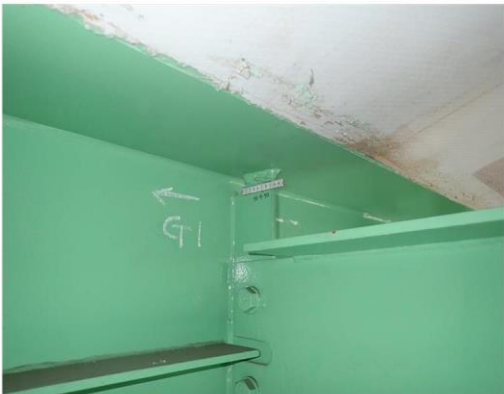
| 鋼部材の損傷 | | ②亀裂 | | 1/1 | |
|---|--|---|--|---|---|
| | | | | 1.1.3(5).1 | |

| 鋼部材の損傷 | | ②亀裂 | | 1/1 | |
|---|--|---|--|---|---|
| | | | | 主桁の上フランジと垂直補剛材溶接部に亀裂と推定される錆汁を伴う塗膜割れ(75+9+70mm) | |
| | | | | 亀裂の進行による主桁上フランジの破断が懸念されるため、構造安全性の観点から、Ⅲ判定とした。 | |
| | | | | 損傷程度 | c |

| 鋼部材の損傷 | | ②亀裂 | | 1/1 | |
|---|--|---|--|---|---|
| 備考 塗膜割れが確認された場合は磁粉探傷試験等を行い、亀裂の発生の有無を確認する必要がある。 | | | | | |

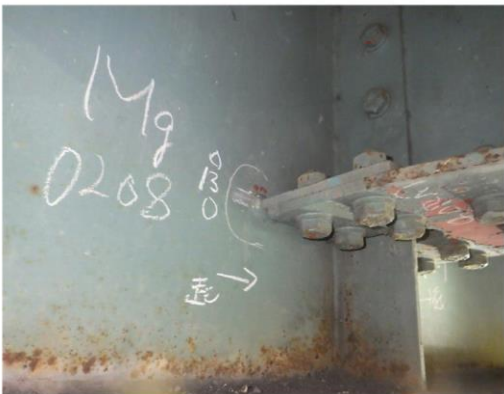
| 鋼部材の損傷 | | ②亀裂 | | 1/1 | |
|---|--|---|--|---|---|
| | | | | 1.1.3(5).2 | |

| 鋼部材の損傷 | | ②亀裂 | | 1/1 | |
|---|--|---|--|---|---|
| | | | | 前回点検では塗膜割れのみであるが、損傷が進行する可能性が高い。 | |
| | | | | 亀裂が進展すると、部材の耐力が急速に低下する懸念があるため、構造安全性の観点から、Ⅲ判定とした。 | |
| | | | | 損傷程度 | c |

| 鋼部材の損傷 | | ②亀裂 | | 1/1 | |
|---|--|---|--|---|---|
| 備考 塗膜割れが確認された場合は磁粉探傷試験等を行い、亀裂の発生の有無を確認する必要がある。 | | | | | |

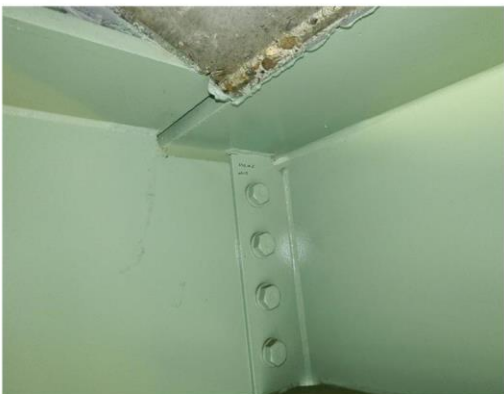
| 鋼部材の損傷 | | ②亀裂 | | 1/1 | |
|---|--|---|--|---|---|
| | | | | 1.1.3(5).3 | |

| 鋼部材の損傷 | | ②亀裂 | | 1/1 | |
|---|--|---|--|---|---|
| | | | | 今後損傷が進行する可能性が高い。 | |
| | | | | 塗膜割れであるが、直下の鋼材に亀裂が生じている疑いを否定できないため、構造安全性の観点から、Ⅲ判定とした。 | |
| | | | | 損傷程度 | c |

| 鋼部材の損傷 | | ②亀裂 | | 1/1 | |
|---|--|---|--|---|---|
| 備考 塗膜割れが確認された場合は磁粉探傷試験等を行い、亀裂の発生の有無を確認する必要がある。 | | | | | |

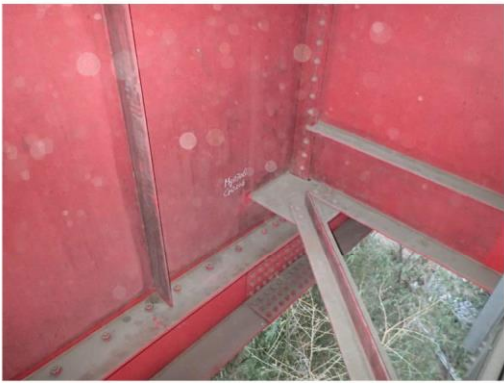
| 鋼部材の損傷 | | ②亀裂 | 1/1 |
|---|---|---|---|
| | | 説明(所見) | 主桁ウェブと下横構ガセットプレートとの溶接部に亀裂(MT実施済 L=5mm)<br><br>活荷重による疲労が原因と推定される。(大型車交通量7.3千台/日)<br>前回点検には記録がない。亀裂が進行すると、母材側に進展して急激に耐荷力が低下するため、Ⅲ判定とした。 |
| | | 損傷程度 | e |

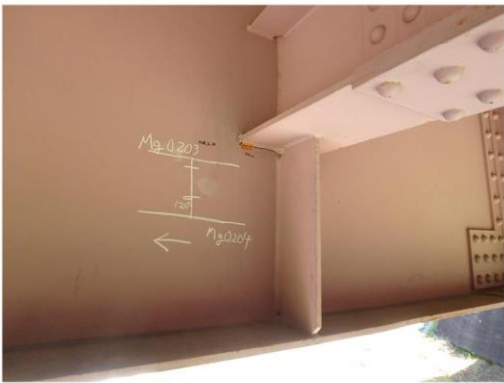
| 鋼部材の損傷 | | ②亀裂 | 1/1 |
|---|---|---|---|
| | | 説明(所見) | 主桁ウェブと横桁下フランジの溶接部に亀裂(MT実施済 L=105mm)<br><br>活荷重による疲労が原因と推定される。<br>前回点検では記録されていない。亀裂が進行すると、母材側に進展して急激に耐荷力が低下するため、Ⅲ2判定とした。 |
| | | 損傷程度 | e |

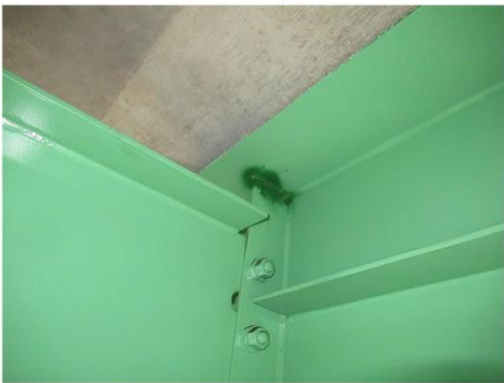
| 鋼部材の損傷 | | ②亀裂 | 1/1 |
|---|---|---|---|
| | | 説明(所見) | 主桁上フランジと垂直補剛材溶接部に亀裂(L=70+10+70mm)<br><br>活荷重による疲労が原因と推定される。<br>疲労による亀裂であり、損傷が進行する可能性が高い。亀裂が進行すると、母材側に進展して急激に耐荷力が低下するため、Ⅲ判定とした。 |
| | | 損傷程度 | e |

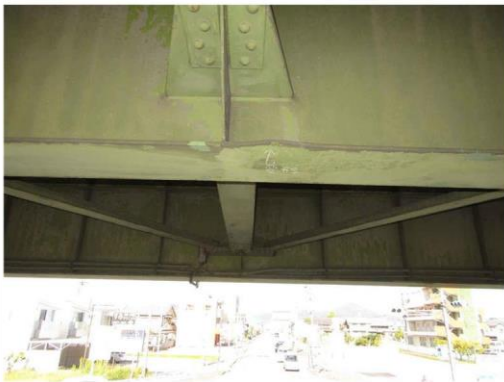
| 鋼部材の損傷 | | ②3変形・欠損 | | 1/1 | | |
|---|---|---|--|---|---|---|
| | | | | 主桁の下フランジに変形<br>車両の接触が原因と推定される。<br><br>一時的な外的要因による損傷である。<br><br>局所的な変形であり、部材の耐力力が低下する状況ではなく、I 判定とした。 | | |
| | | | | 損傷程度 | c | |

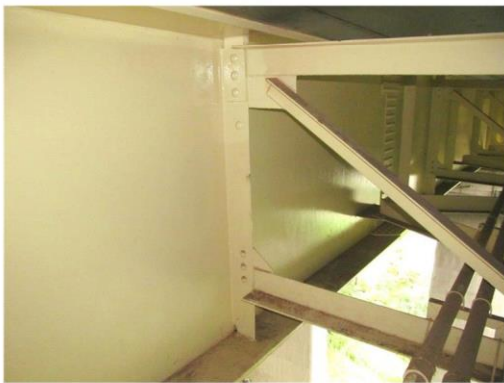
| 鋼部材の損傷 | | ②3変形・欠損 | | 1/1 | | |
|---|---|---|--|---|---|---|
| | | | | 格点上補剛材に欠損 (50x50mm)<br><br>架設時の当て傷に腐食が生じ、欠損したと推定される。<br><br>前回点検から進行は見られず塗膜も健全であるため、損傷の進行は遅い。<br><br>局所的な損傷であり、直ちに部材の耐力力が低下する状況ではないため、I 判定とした。 | | |
| | | | | 損傷程度 | c | |

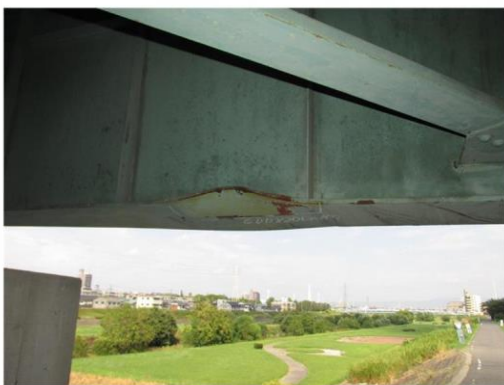
| 鋼部材の損傷 | | ②3変形・欠損 | | 1/1 | | |
|---|---|---|--|---|---|---|
| | | | | 主桁下フランジに変形 (600 × 200 × 150mm)<br><br>通行車両との接触が原因と推定される。<br>一時的な外的要因の損傷である。変形は比較的大きいが、断面変化点から離れており作用応力は小さい部位であり、変形部に亀裂が見られないことから、I 判定とした。 | | |
| | | | | 損傷程度 | e | |

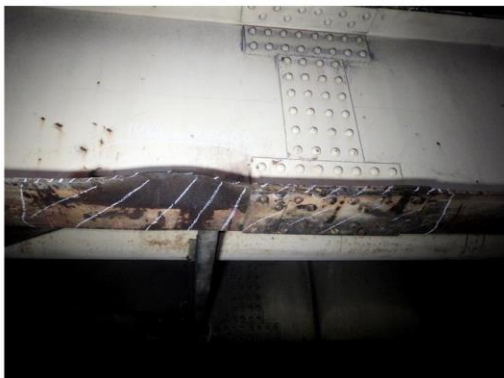
| 鋼部材の損傷 | | ②3変形・欠損 | | 1/1 | |
|---|--|---|--|---|---|
| | | | | 1.1.4(3).1 | |

| 鋼部材の損傷 | | ②3変形・欠損 | | 1/1 | |
|---|--|---|--|---|---|
| | | | | 前点検から大きな進行はなく、損傷の進行は遅い。 | |
| | | | | 変形による他部材への影響は見られないが、腐食の進行により、部材の耐荷力の低下が懸念されるため、予防保全の観点から、Ⅱ判定とした。 | |
| | | | | 損傷程度 | e |

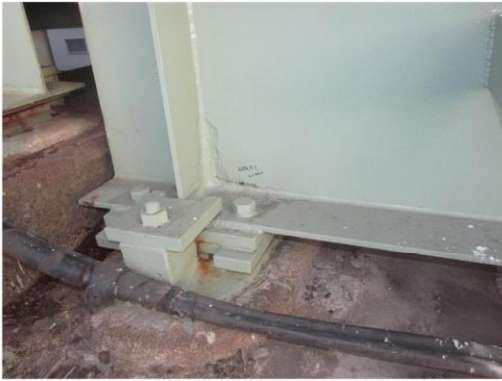
| 鋼部材の損傷 | | ②変形・欠損 | | 1/1 | |
|---|--|---|--|---|---|
| 1.1.4(4).1 | | | | | |

| 鋼部材の損傷 | | ②変形・欠損 | | 1/1 | |
|---|--|---|--|---|---|
| | | 説明(所見) | | 再塗装の前の腐食が原因と推定される。 | |
| | | | | 再塗装後の再劣化のため、損傷の進行は早い。 | |
| | | | | 局所的な欠損であるが、部材の耐力力が低下しているため、構造安全性の観点から、Ⅲ判定とした。 | |
| | | | | 損傷程度 | c |

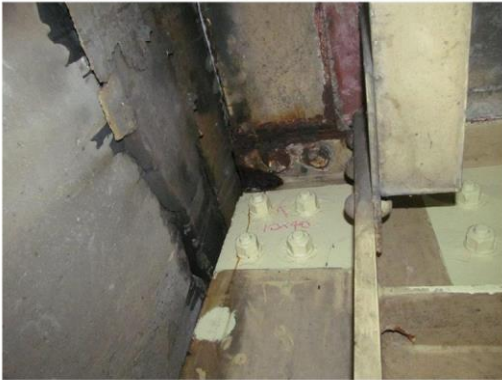
| 鋼部材の損傷 | | ②変形・欠損 | | 1/1 | |
|---|--|---|--|---|---|
| 1.1.4(4).2 | | | | | |

| 鋼部材の損傷 | | ②変形・欠損 | | 1/1 | |
|---|--|---|--|---|---|
| | | 説明(所見) | | 主桁支点部のウェブに欠損(上側10x40mm、下側20x30mm) | |
| | | | | 伸縮装置後打ちコンクリートと舗装の境界部からの漏水が原因と推定される。 | |
| | | | | 前回点検の腐食から欠損への進行が見られ、水の影響は継続するため、損傷の進行は速い。 | |
| | | | | 支点部の欠損であり、耐力力が低下しているため、構造安全性の観点からⅢ判定とした。 | |
| | | | | 損傷程度 | c |

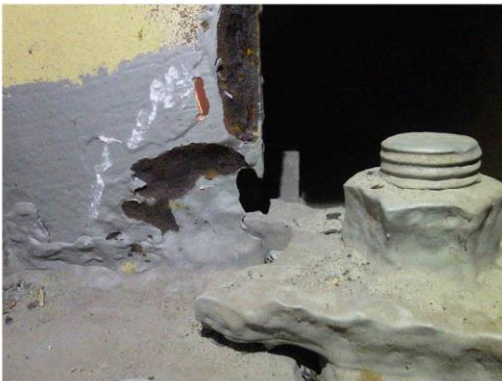
| 鋼部材の損傷 | | ②変形・欠損 | | 1/1 | |
|---|--|---|--|---|---|
| 1.1.4(4).3 | | | | | |

| 鋼部材の損傷 | | ②変形・欠損 | | 1/1 | |
|---|--|---|--|---|---|
| | | 説明(所見) | | 主桁端部垂直補剛材に断面減少および欠損 | |
| | | | | 再塗装前の腐食が原因と推定される。 | |
| | | | | 再塗装後の再劣化のため損傷の進行は速い。 | |
| | | | | 断面減少および欠損により部材の耐力力が低下しているため、構造安全性の観点から、Ⅲ判定とした。 | |
| | | | | 損傷程度 | c |

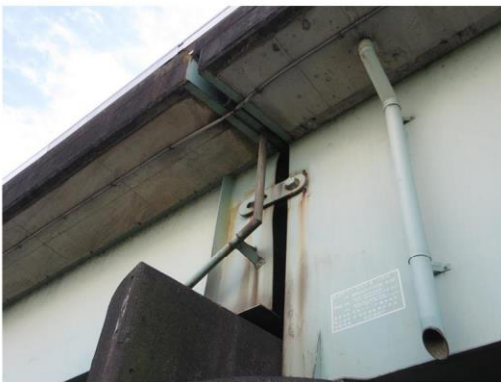
| 鋼部材の損傷 | | ㊦変形・欠損 | | 1/1 | |
|---|--|---|--|---|---|
| 1.1.4(5).1 | | | | | |

| 鋼部材の損傷 | | ㊦変形・欠損 | | 1/1 | |
|---|--|---|--|---|---|
| | | 桁端部のウェブに変形・破断<br>桁連結板の腐食により、桁の温度伸縮が拘束されたことが原因と推定される。桁連結板による拘束は継続しているため、損傷が進行する可能性が高い。主桁ウェブの変形・破断により、部材耐力が低下しているため、構造安全性の観点から、Ⅲ判定とした。 | | 損傷程度 e | |

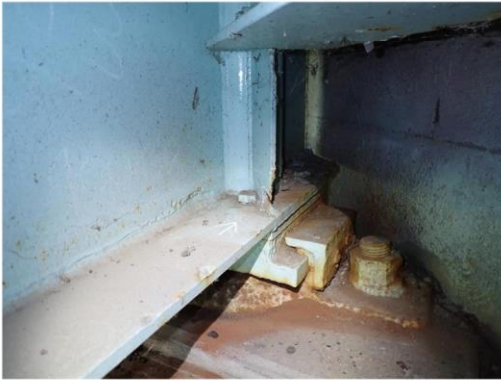
| 鋼部材の損傷 | | ㊦変形・欠損 | | 1/1 | |
|---|--|---|--|---|---|
| 1.1.4(5).2 | | | | | |

| 鋼部材の損傷 | | ㊦変形・欠損 | | 1/1 | |
|---|--|---|--|---|---|
| | | 主桁支点上補剛材に腐食による断面欠損<br>伸縮装置の漏水が原因と推定される。前回点検から進行は見られず、伸縮装置は補修されたため、損傷の進行は遅い。荷重が集中する支点付近の断面欠損であり、部材の耐力が低下しているため、構造安全性の観点から、Ⅲ判定とした。 | | 損傷程度 e | |

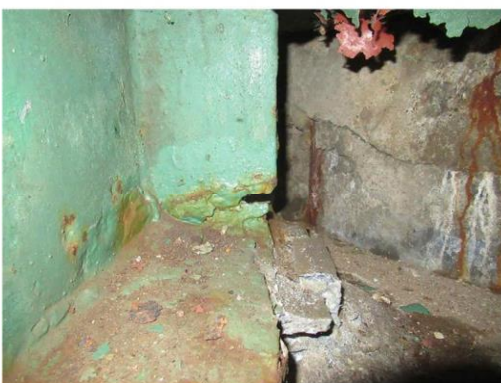
| 鋼部材の損傷 | | ㊦変形・欠損 | | 1/1 | |
|---|--|---|--|---|---|
| 1.1.4(5).3 | | | | | |

| 鋼部材の損傷 | | ㊦変形・欠損 | | 1/1 | |
|---|--|---|--|---|---|
| | | 主桁端部に孔食<br>伸縮装置取替前の漏水により、腐食が進行し孔食が発生したと推定される。防食塗膜が劣化しているため、損傷が進行する可能性が高い。大きな反力を受ける支点部の孔食であり、部材耐力が低下しているため、構造安全性の観点より、Ⅲ判定とした。 | | 損傷程度 e | |

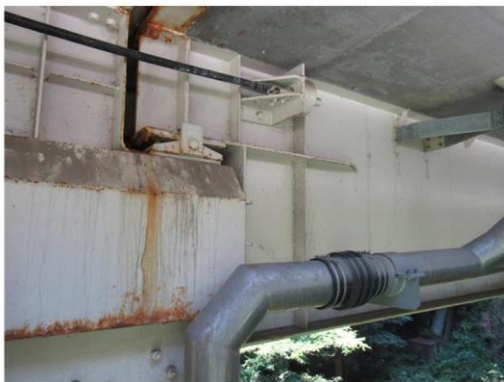
| | | | | 1.2.1(2).1 | |

| | | | | 主桁ゲルバー部に腐食 | |
| | | | | 前回点検から進行は見られず、損傷の進行は遅い。 | |
| | | | | 表面的な腐食であり、直ちに部材の耐力力が低下する状況ではないため、I判定とした。 | |
| | | | | 損傷程度 | b |

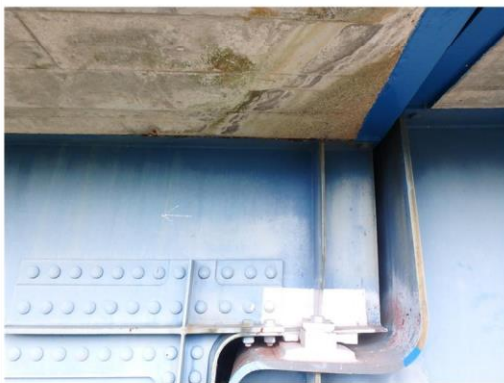
| | | | | 1.2.1(2).2 | |

| | | | | 主桁ゲルバー部上フランジに表面的な腐食 | |
| | | | | 前回点検から大きな進行は見られず、損傷の進行は遅い。 | |
| | | | | 表面な腐食であり、直ちに部材の耐力力が低下する状況ではないため、I判定とした。 | |
| | | | | 損傷程度 | b |

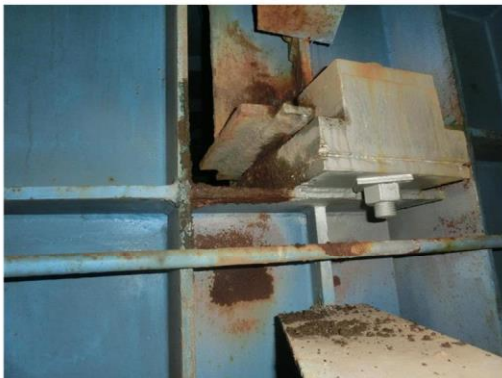
| 鋼部材の損傷 | | ①腐食 | | 1/1 | |
|---|--|---|--|---|---|
| | | 伸縮装置下面の状況 | | 説明(所見) | 主桁ゲルバー部に断面減少を伴う腐食<br><br>伸縮装置からの漏水により、腐食が発生したと推定される。前回点検からの進行は見られないが、漏水が継続していることから、損傷が進行する可能性が高い。<br>局部的な断面減少であるが、放置すると断面減少範囲が拡大し部材耐力の低下が懸念されるため、予防保全の観点から、Ⅱ判定とした。 |
| | | | | 損傷程度 | d |

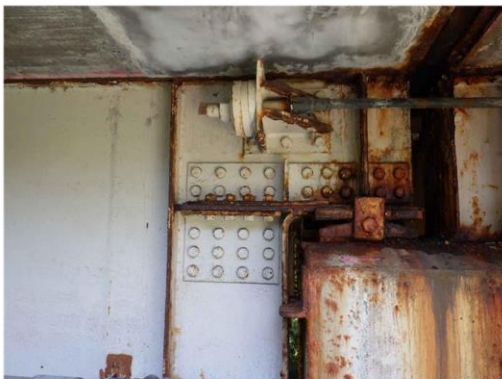
| | | 張出部下面の状況 | | 説明(所見) | 主桁ゲルバー部に断面減少を伴う腐食<br><br>取替え前の伸縮装置からの漏水が原因と推定される。前回点検から進行は見られないが、伸縮装置更新後においても漏水が継続していると見られるため、損傷が進行する可能性が高い。<br>放置すると断面減少範囲が拡大し、部材の耐力が低下する懸念があるため、予防保全の観点から、Ⅱ判定とした。 |
| | | | | 損傷程度 | d |

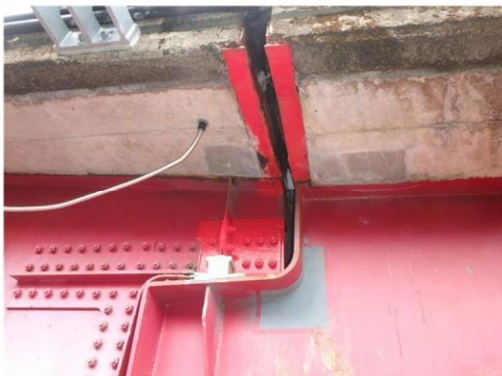
| | | 地覆部の状況 | | 説明(所見) | 主桁ゲルバー部ウェブ、上フランジに断面減少を伴う腐食<br><br>塗り替え塗装時の素地調整不良や伸縮装置の地覆からの路面水浸透が原因と推定される。前回点検時から板厚減少の進行が見られ、水の影響は継続しているため、損傷が進行する可能性が高い。<br>局部的な損傷であるが、腐食進行を抑制する必要があるため、予防保全の観点から、Ⅱ判定とした。 |
| | | | | 損傷程度 | d |

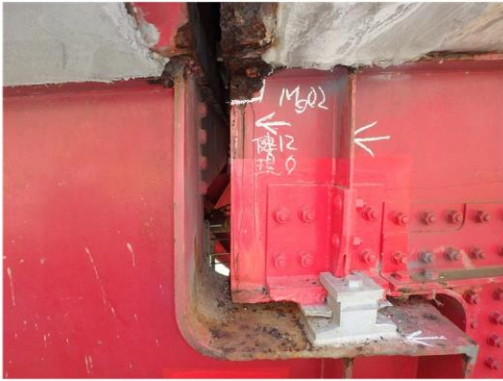
| 鋼部材の損傷 | | ①腐食 | | 1/1 | |
|---|--|---|--|---|---|
| | | | | 主桁ゲルバー部ウェブ、上フランジに断面減少や孔食を伴う腐食 | |
| | | | | 伸縮装置地覆部からの漏水が原因と推定される。前回点検時から板厚減少、孔食への進行が見られ、損傷が進行する可能性が高い。局所的な損傷であるが、車両走行部の伸縮装置受け部の直下であり、伸縮装置の支持力が低下しているため、構造安全性の観点から、Ⅲ判定とした。 | |

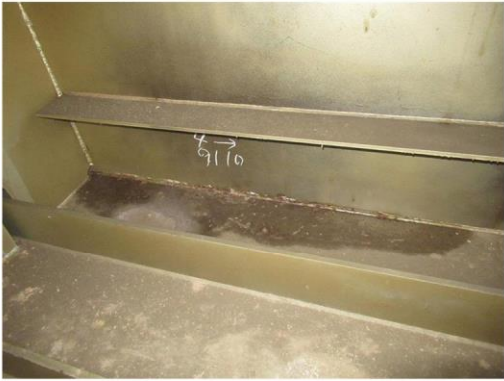
| 鋼部材の損傷 | | ①腐食 | | 1/1 | |
|---|---|---|--|---|---|
| 1.3.1(2).1 | | | | | |

| 鋼部材の損傷 | | ①腐食 | | 1/1 | |
|---|---|---|--|---|---|
| | | 主桁箱桁内に腐食 | | | |
| | | 塗膜の経年劣化および結露が原因と推定される。 | | | |
| | | 前回点検から進行は見られず、損傷の進行は遅い。 | | | |
| | | 表面的な腐食であり、直ちに部材の耐力が低下する状況ではないため、I 判定とした。 | | | |
| | | 損傷程度 | | b | |

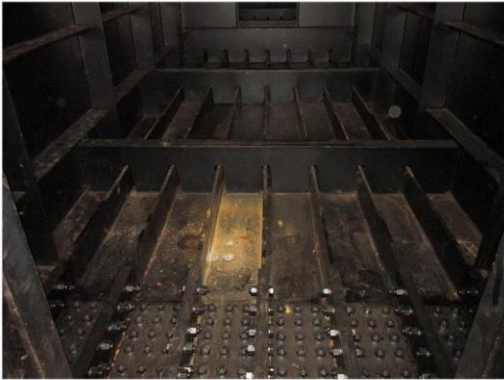
| 鋼部材の損傷 | | ①腐食 | | 1/1 | |
|---|---|---|--|---|---|
| 1.3.1(2).2 | | | | | |

| 鋼部材の損傷 | | ①腐食 | | 1/1 | |
|---|---|---|--|---|---|
| | | 主桁の箱桁内面に腐食 | | | |
| | | 上フランジのハンドホールからの漏水が原因と推定される。 | | | |
| | | 前回点検から進行は見られず、損傷の進行は遅い。 | | | |
| | | 表面的な腐食であり、直ちに部材の耐力が低下する状況ではなく、I 判定とした。 | | | |
| | | 損傷程度 | | b | |

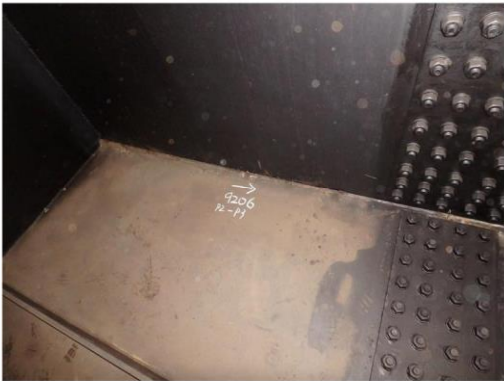
| 鋼部材の損傷 | | ①腐食 | | 1/1 | |
|---|---|---|--|---|---|
| 1.3.1(2).3 | | | | | |

| 鋼部材の損傷 | | ①腐食 | | 1/1 | |
|---|---|---|--|---|---|
| | | 主桁内面に腐食 | | | |
| | | 添接部からの漏水により、腐食が発生したと推定される。 | | | |
| | | 漏水の影響が継続していることから、損傷が進行する可能性が高い。 | | | |
| | | 表面的な腐食であり、直ちに部材の耐力が低下する状況でないため、I 判定とした。 | | | |
| | | 損傷程度 | | b | |

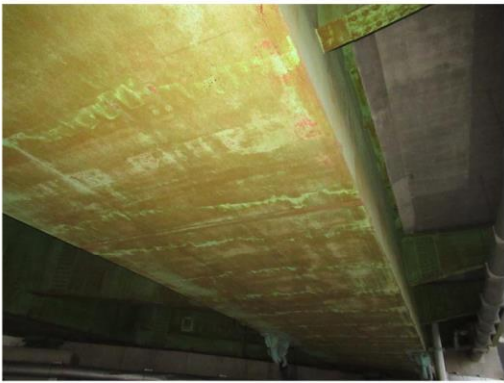
| 鋼部材の損傷 | | ①腐食 | | 1/1 | |
|---|--|---|--|---|---|
| 1.3.1(3).1 | | | | | |

| 鋼部材の損傷 | | ①腐食 | | 1/1 | |
|---|--|---|--|---|---|
| | | | | 主桁に腐食 | |
| | | | | 塗膜の経年劣化が原因と推定される。 | |
| | | | | 前回点検から進行は見られ、損傷が進行する可能性が高い。 | |
| | | | | 表面的な腐食であり、直ちに部材の耐力力が低下する状況ではないため、I 判定とした。 | |
| | | | | 損傷程度 | c |

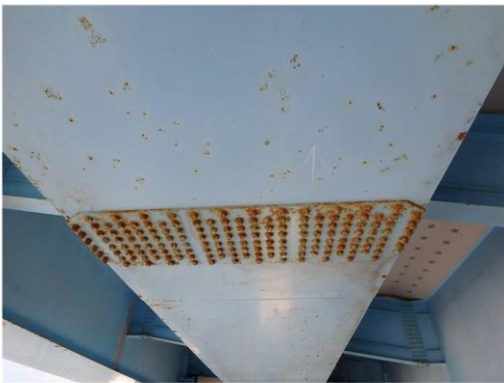
| 鋼部材の損傷 | | ①腐食 | | 1/1 | |
|---|--|---|--|---|---|
| 1.3.1(3).2 | | | | | |

| 鋼部材の損傷 | | ①腐食 | | 1/1 | |
|---|--|---|--|---|---|
| | | | | 主桁に腐食 | |
| | | | | 塗膜の経年劣化が原因と推定される。 | |
| | | | | 前回点検から進行は見られ、損傷が進行する可能性が高い。 | |
| | | | | 表面的な腐食であり、直ちに部材の耐力力が低下する状況ではないため、I 判定とした。 | |
| | | | | 損傷程度 | c |

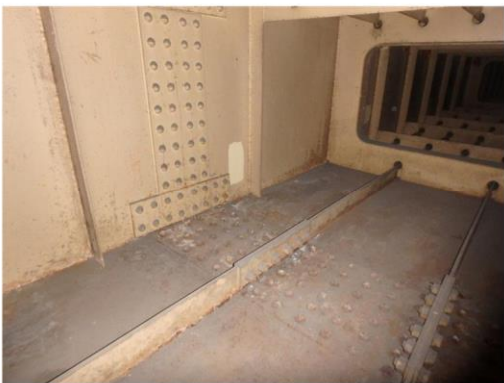
| 鋼部材の損傷 | | ①腐食 | | 1/1 | |
|---|--|---|--|---|---|
| 1.3.1(3).3 | | | | | |

| 鋼部材の損傷 | | ①腐食 | | 1/1 | |
|---|--|---|--|---|---|
| | | | | 主桁箱内に腐食 | |
| | | | | 経年劣化が原因と推定される。 | |
| | | | | 前回点検から進行は見られず、損傷の進行は遅いと推定される。 | |
| | | | | 表面的な腐食であり、直ちに部材の耐力力が低下する状況ではないため、I 判定とした。 | |
| | | | | 損傷程度 | c |

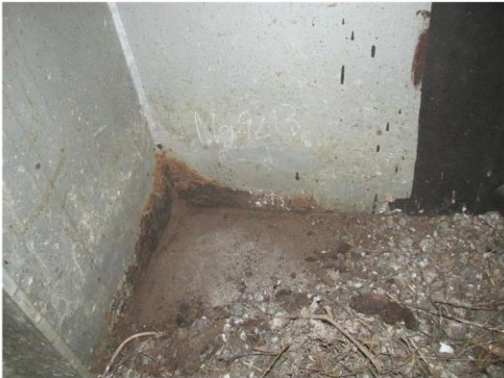
| 鋼部材の損傷 | | ①腐食 | | 1/1 | |
|---|---|---|--|---|---|
| 1.3.1(4).1 | | | | | |

| 鋼部材の損傷 | | ①腐食 | | 1/1 | |
|---|---|---|--|---|---|
| | | | | 主桁箱桁内桁端部に腐食による膨張 | |
| | | | | 桁端からの水の浸入が原因と推定される。伸縮装置非排水の補修により漏水は止まっているため、損傷の進行は遅い。 | |
| | | | | 局所的な腐食であり、直ちに部材の耐荷力が低下する状況ではなく、I 判定とした。 | |
| | | | | 損傷程度 | d |

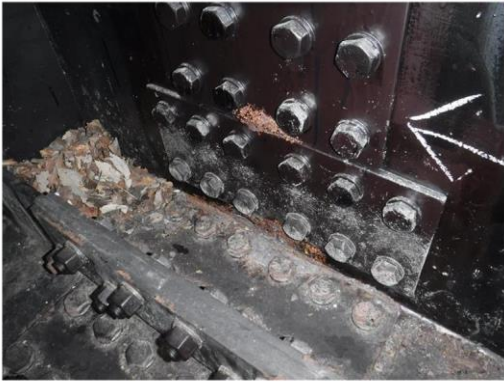
| 鋼部材の損傷 | | ①腐食 | | 1/1 | |
|---|---|---|--|---|---|
| 1.3.1(4).2 | | | | | |

| 鋼部材の損傷 | | ①腐食 | | 1/1 | |
|---|---|---|--|---|---|
| | | | | 主桁箱桁内に腐食 | |
| | | | | 添接部からの漏水により、腐食が発生したと推定される。 | |
| | | | | 前回点検からの進行は見られず、損傷の進行は遅い。 | |
| | | | | 局所的な腐食であり、直ちに部材の耐荷力が低下する状況でないため、I 判定とした。 | |
| | | | | 損傷程度 | d |

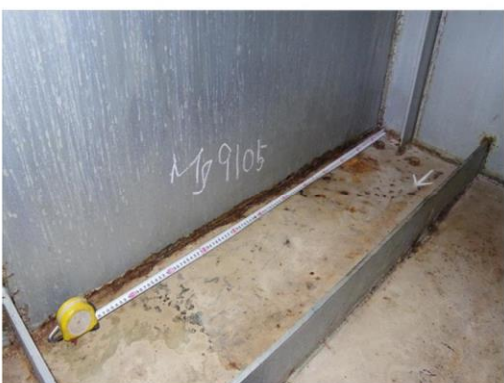
| 鋼部材の損傷 | | ①腐食 | | 1/1 | |
|---|---|---|--|---|---|
| 1.3.1(4).3 | | | | | |

| 鋼部材の損傷 | | ①腐食 | | 1/1 | |
|---|---|---|--|---|---|
| | | | | 主桁箱桁内に腐食 | |
| | | | | 結露水が滞り腐食が発生したと推定される。 | |
| | | | | 前回点検からの進行は見られず、損傷の進行は遅い。 | |
| | | | | 局所的な腐食であり、部材耐荷力が低下する状況にないため、I 判定とした。 | |
| | | | | 損傷程度 | d |

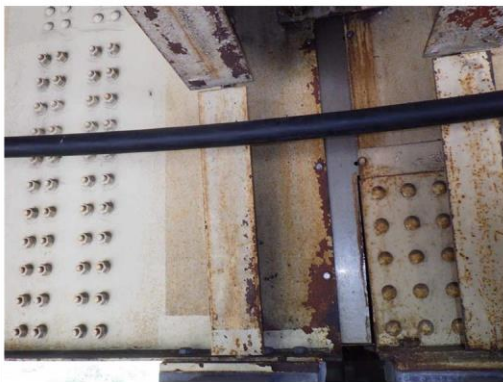
| 鋼部材の損傷 | | ①腐食 | | 1/1 | | |
|---|---|---|--|---|---|---|
| | | | | 説明 (所見) | | 主桁桁端部の下フランジ下面に膨張を伴う腐食 |
| | | | | 伸縮装置からの漏水が原因と推定される。<br>前回点検から進行が見られ、損傷が進行する可能性が高い。<br>腐食が支点部に拡大し断面減少に至ると、部材の耐力力が低下するため、予防保全の観点から、Ⅱ判定とした。 | | |

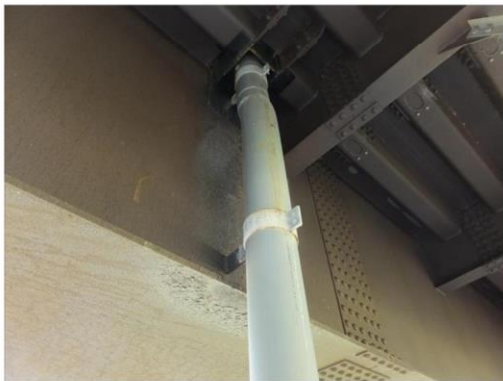
| 鋼部材の損傷 | | ①腐食 | | 1/1 | | |
|---|---|---|--|---|---|---|
| | | | | 説明 (所見) | | 耐候性鋼材の主桁に断面減少量(0.4mm)を伴う腐食 |
| | | | | 排水鋼接合部からの漏水が原因と推定される。<br>前回点検から層状剥離が生じており、漏水が継続しているため、損傷が進行する可能性は高い。<br>損傷は局部的であるが、腐食要因である付着塩分を除去する必要があるため、予防保全の観点から、Ⅱ判定とした。 | | |
| | | | | 損傷程度 | b | |

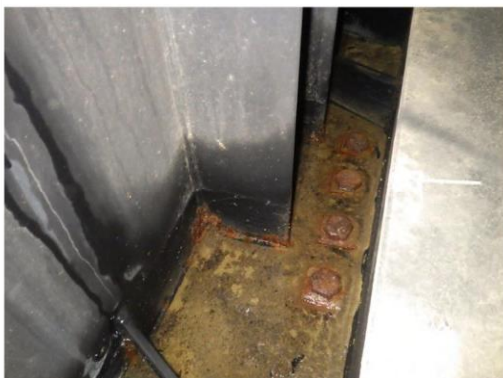
| 鋼部材の損傷 | | ①腐食 | | 1/1 | | |
|---|---|---|--|---|---|---|
| | | | | 説明 (所見) | | 主桁端部に腐食 |
| | | | | 雨水や伸縮装置からの漏水の滞水が原因と考える。<br>前回点検から大きな進行は見られないが、滞水が継続しており、損傷が進行する可能性は高い。<br>放置すると腐食が進行し、部材の耐力力が低下する懸念があるため、予防保全の観点から、Ⅱ判定とした。 | | |
| | | | | 損傷程度 | b | |

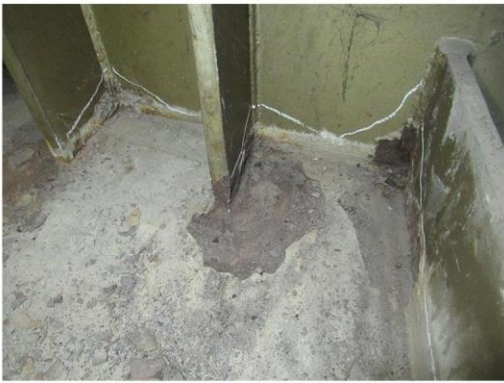
| 鋼部材の損傷 | | ①腐食 | | 1/1 | |
|---|--|---|--|---|---|
| 1.3.1(6).1 | | | | | |

| 鋼部材の損傷 | | ①腐食 | | 1/1 | |
|---|--|---|--|---|---|
| | | 主桁箱内端支点部に断面減少を伴う腐食 | | | |
| | | 伸縮装置からの漏水及び結露等の影響により、腐食したと推定される。 | | | |
| | | ダイヤフラムは開口式となっており水の影響を受けやすいため、損傷が進行する可能性が高い。 | | | |
| | | 腐食が進行すると支点部の耐力の低下が懸念されるため、予防保全の観点から、Ⅱ判定とした。 | | | |
| | | 損傷程度 | | d | |

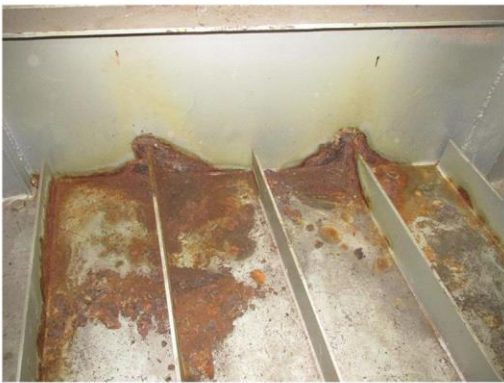
| 鋼部材の損傷 | | ①腐食 | | 1/1 | |
|---|--|---|--|---|---|
| 1.3.1(6).2 | | | | | |

| 鋼部材の損傷 | | ①腐食 | | 1/1 | |
|---|--|---|--|---|---|
| | | 主桁箱内の支点縦リブ貫通部に腐食による膨張 | | | |
| | | 伸縮装置からの漏水が縦リブ貫通部のスリットから浸入したことが原因と推定される。 | | | |
| | | 漏水は継続しており、損傷が進行する可能性が高い。 | | | |
| | | 損傷の進行により下フランジやダイヤフラムに断面減少が生じると部材の耐力が低下するため、予防保全の観点から、Ⅱ判定とした。 | | | |
| | | 損傷程度 | | d | |

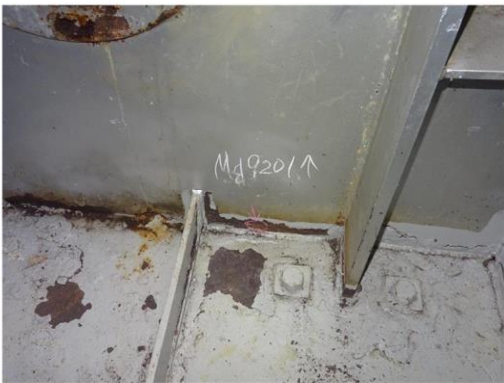
| 鋼部材の損傷 | | ①腐食 | | 1/1 | |
|---|--|---|--|---|---|
| 1.3.1(6).3 | | | | | |

| 鋼部材の損傷 | | ①腐食 | | 1/1 | |
|---|--|---|--|---|---|
| | | 主桁箱内の端部下フランジに断面減少を伴う腐食 | | | |
| | | マンホールからの漏水が原因と推定される。 | | | |
| | | 前回点検から進行が見られないが、漏水が継続しているため、損傷が進行する可能性が高い。 | | | |
| | | 局所的な断面減少であるが、損傷の進行により部材耐力の低下が懸念されるため、予防保全の観点から、Ⅲ判定とした。 | | | |
| | | 損傷程度 | | d | |

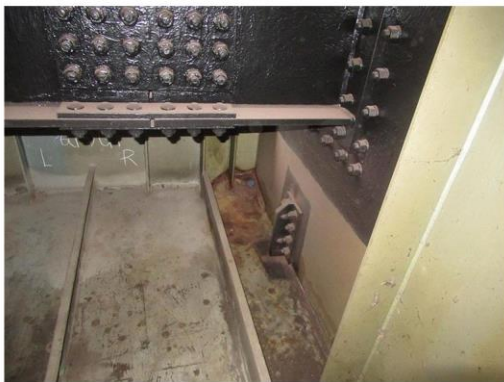
| | | 箱桁外側の状況 | | 説明(所見) | 主桁箱内下フランジ、ウェブ下端に腐食<br><br>添接部の隙間から雨水が浸透、及びマンホールの開口からの雨水の降り込みが原因と推定される。<br>前回点検から進行はなく、損傷の進行は遅い。<br>支承部近傍の損傷であり、部材の耐荷力が低下しているため、構造安全性の観点から、Ⅲ判定とした。 |
| | | | | 損傷程度 | d |

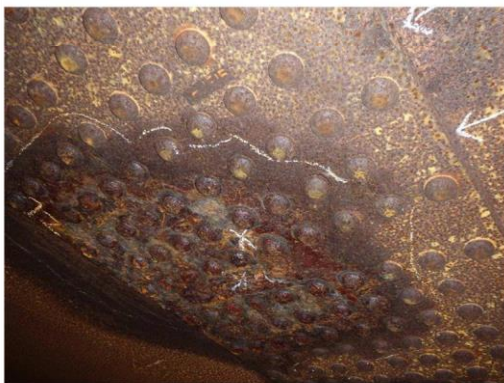
| | | 箱桁内の漏水状況 | | 説明(所見) | 主桁添接部に断面減少(超)を伴う腐食<br><br>箱桁内部の排水管からの漏水が添接部の隙間から漏出・滲出し、腐食が発生したと推定される。<br>箱内排水管からの漏水が継続していることから、損傷が進行する可能性が高い。<br>保護性鋼が形成されず断面減少が生じており、部材耐荷力が低下しているため、構造安全性の観点から、Ⅲ判定とした。 |
| | | | | 損傷程度 | d |

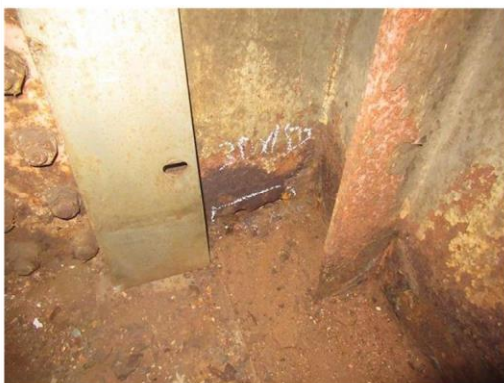
| | | 箱桁外側の状況 | | 説明(所見) | 主桁箱桁内桁端部ウェブに欠損を伴う腐食<br><br>伸縮装置からの漏水が原因と推定される。<br>前回点検に記録のない欠損が生じており、損傷が進行する可能性が高い。<br>支点部に生じた欠損であり、部材の耐荷力が低下しているため、構造安全性の観点から、Ⅲ判定とした。 |
| | | | | 損傷程度 | d |

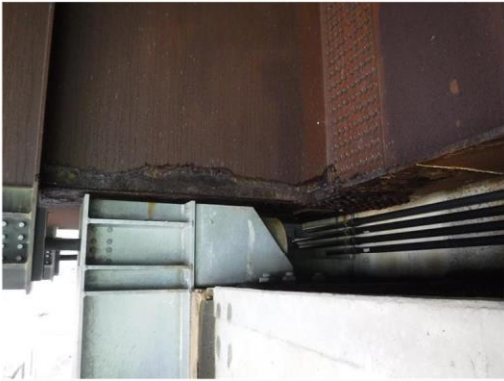
| 1.3.1(8).1 | | |

| | 近接写真 | 部材名<br>主桁<br>凍結防止剤 (t/km) 7<br>説明 (所見)<br>耐候性鋼材の主桁に断面減少を伴う腐食<br>伸縮装置の排水樋及び床版のスラブドレーンからの漏水が原因と推定される。<br>層状剥離を生じており、スラブドレーンからの漏水が継続しているため、損傷が進行する可能性は高い。<br>層状剥離により、部材の耐力が低下しているため、構造安全性の観点から、Ⅲ判定とした。 |
| | スラブドレーンの状況 | <br>損傷程度 e<br>対策区分 C2<br>健全性 Ⅲ |

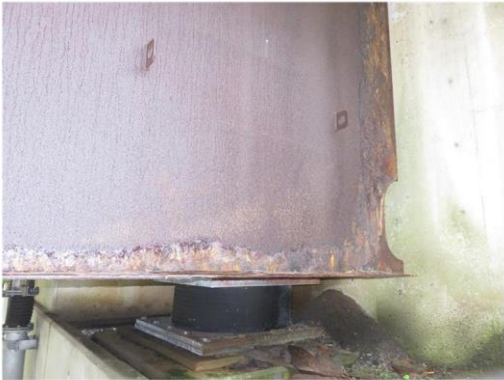
| 1.3.1(8).2 | | |

| | 近接写真 | 部材名<br>主桁<br>凍結防止剤 (t/km) 6.9<br>説明 (所見)<br>耐候性鋼材の主桁に断面減少を伴う腐食<br>伸縮装置からの漏水の影響により、腐食・膨張したものと推定される。<br>層状剥離を生じており、伸縮装置からの漏水が継続しているため、損傷が進行する可能性は高い。<br>層状剥離により、部材の耐力が低下しているため、構造安全性の観点から、Ⅲ判定とした。 |
| | 伸縮装置からの漏水 | <br>損傷程度 e<br>対策区分 C2<br>健全性 Ⅲ |

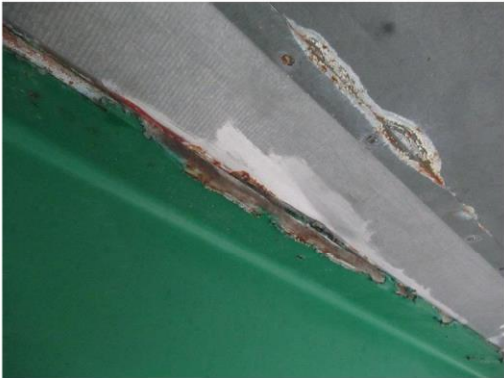
| 鋼部材の損傷 | | ①腐食 | | 1/1 | |
|---|--|---|--|---|---|
| | | | | 主桁の上フランジに腐食 | |
| | | | | 床版に路面水が浸透し、主桁上フランジで漏水し、腐食が発生したと推定される。 | |
| | | | | 前回点検から進行はなく、損傷の進行は遅い。 | |
| | | | | 表面の腐食であり、断面減少には至っておらず、部材耐荷力が低下する状況にならないため、I 判定とした。 | |
| | | | | 損傷程度 b | |

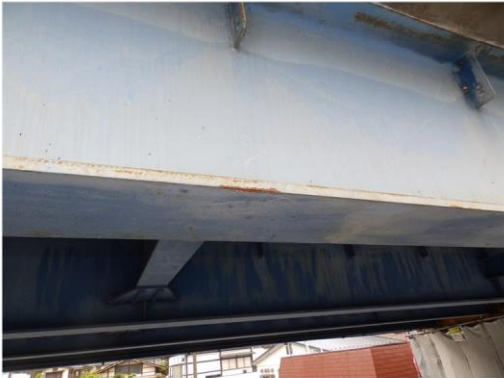
| 鋼部材の損傷 | | ①腐食 | | 1/1 | |
|---|--|---|--|---|---|
| | | | | 主桁のウェブ面、下フランジこば面に軽微な腐食 | |
| | | | | 防食塗膜の経年劣化が原因と推定される。 | |
| | | | | 前回点検から著しい進行はなく、損傷の進行は遅い。 | |
| | | | | 軽微な腐食であり、直ちに部材の耐荷力が低下する状況ではないため、I 判定とした。 | |
| | | | | 損傷程度 b | |

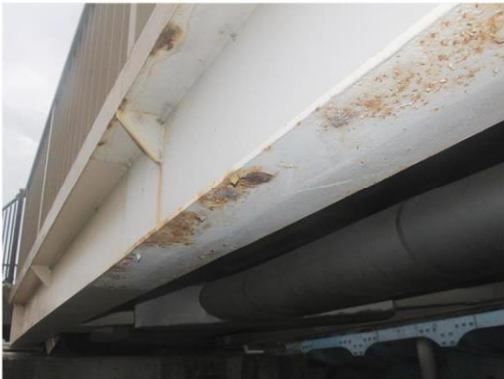
| 鋼部材の損傷 | | ①腐食 | | 1/1 | |
|---|--|---|--|---|---|
| | | | | 主桁の下フランジ下面に腐食 | |
| | | | | 塗膜の経年劣化が原因と推定される。 | |
| | | | | 前回点検から進行は見られず、損傷の進行は遅い。 | |
| | | | | 局所的な腐食であり、直ちに部材の耐荷力が低下する状況ではないため、I 判定とした。 | |
| | | | | 損傷程度 b | |

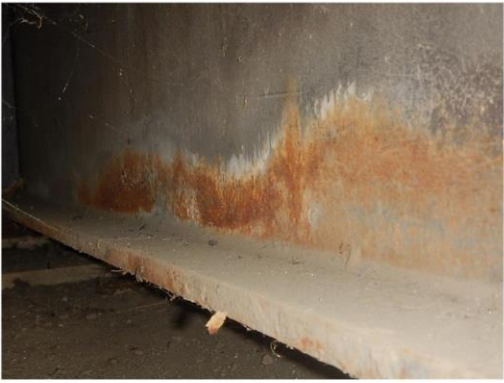
| 鋼部材の損傷 | | ①腐食 | | 1/1 | |
|---|--|---|--|---|---|
| 1.4.1(3).1 | | | | | |

| 鋼部材の損傷 | | ①腐食 | | 1/1 | |
|---|--|---|--|---|---|
| | | <p>主桁外面に表面錆</p> <p>本線橋との縦目地に路面水が浸透し、腐食させたものと推定される。</p> <p>前回点検から進行は見られず、損傷の進行は遅い。</p> <p>表面的な錆であり、部材の耐荷力が低下する状況ではないため、I 判定とした。</p> | | | |
| | | | | 損傷程度 | c |

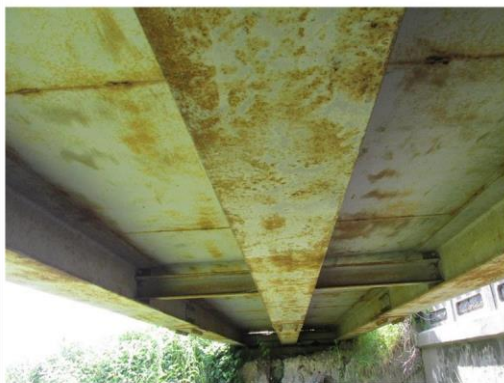
| 鋼部材の損傷 | | ①腐食 | | 1/1 | |
|---|--|---|--|---|---|
| 1.4.1(3).2 | | | | | |

| 鋼部材の損傷 | | ①腐食 | | 1/1 | |
|---|--|---|--|---|---|
| | | <p>主桁に腐食</p> <p>塗膜の経年劣化が原因と推定される。</p> <p>前回点検から進行は見られず、損傷の進行は遅い。</p> <p>表面的な損傷であり、直ちに部材の耐荷力が低下する状況ではないため、I 判定とした。</p> | | | |
| | | | | 損傷程度 | c |
