# 中部地方整備局管内 橋梁健全性診断事例集 (2022年度版)

令和4年9月

# 橋梁健全性診断事例集（２０２２年度版）

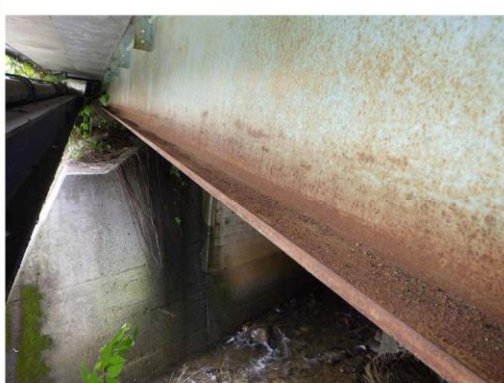
| 鋼部材の損傷 | | ①腐食 | | 1/1 | |
|---|--|---|--|---|---|
| 1.4.1(3).3 | | | | | |

| 鋼部材の損傷 | | ①腐食 | | 1/1 | |
|---|--|---|--|---|---|
| | | <p>主桁に腐食</p> <p>塗膜の経年劣化が原因と推定される。</p> <p>前回点検から進行は見られず、損傷の進行は遅い。</p> <p>表面的な腐食であり、直ちに部材の耐荷力が低下する状況ではないため、I 判定とした。</p> | | | |
| | | | | 損傷程度 | c |

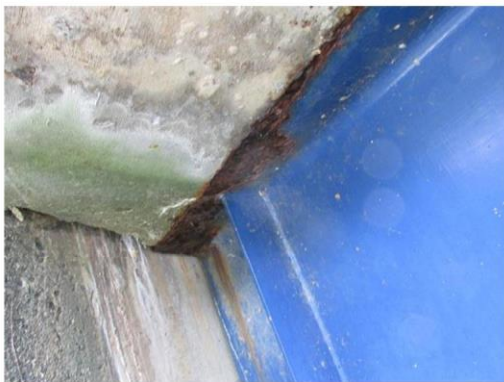
| 1.4.1(4).1 | | | | | |

| | | 主桁端部上フランジに断面減少を伴う腐食 | | | |
| | | 桁端部からの漏水により、腐食が発生したと推定される。前回点検から進行はなく、損傷の進行は遅いと推定される。 | | | |
| | | 損傷程度 | | d | |

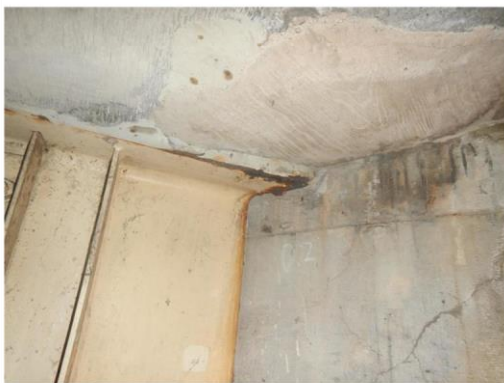
| 1.4.1(4).2 | | | | | |

| | | 主桁端部の上フランジに膨張を伴う腐食 | | | |
| | | 伸縮装置からの漏水が原因と推定される。前回点検から進行はなく、損傷の進行は遅い。 | | | |

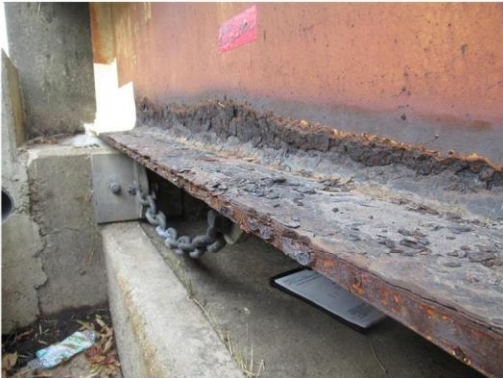
| 鋼部材の損傷 | | ①腐食 | | 1/1 | |
|---|--|---|--|---|---|
| | | 本線橋との境界 | | 説明 (所見) | <p>主桁桁端部の下フランジ上面に断面減少を伴う腐食</p> <p>本線橋からの跳水及び排水管の土砂詰まりによる漏水の影響により、腐食したと推定される。</p> <p>水の影響が継続するため、損傷が進行する可能性が高い。断面減少を伴う腐食により、部材の耐力力の低下が懸念されるため、予防保全の観点から、Ⅱ判定とした。</p> |

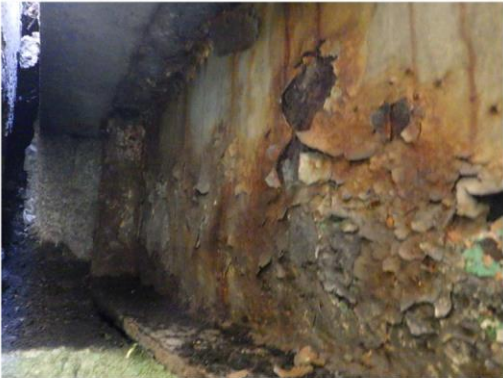
| 鋼部材の損傷 | | ①腐食 | | 1/1 | |
|---|--|---|--|---|---|
| | | 歩車道境界 | | 説明 (所見) | <p>主桁に断面減少を伴う腐食</p> <p>伸縮装置からの漏水、歩車道境界からの漏水、および漏水が下フランジ上面を伝ったことが原因と推定される。</p> <p>前回点検から進行は見られず、損傷の進行は遅い。</p> <p>耐力力を低下させるほどの断面欠損には至っていないが、主要部材であり断面減少を抑制する必要があるため、予防保全の観点から、Ⅱ判定とした。</p> |

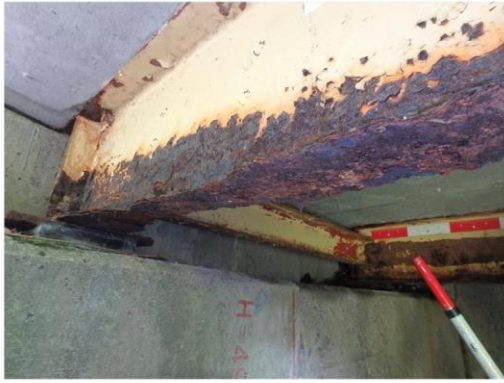
| 1.4.1(9).2 | | | | | |

| | | | | 主桁に断面減少や欠損を伴う腐食 | |
| | | | | 伸縮装置からの漏水および漏水が下フランジ上面を伝ったことが原因と推定される。 | |
| | | | | 伸縮装置からの漏水が継続するため、損傷の進行は速い。 | |
| | | | | 損傷程度 | e |
| 備考 欠損・孔食の状況・範囲によっては健全性Ⅳ判定の検討が必要である。 | | | | | |

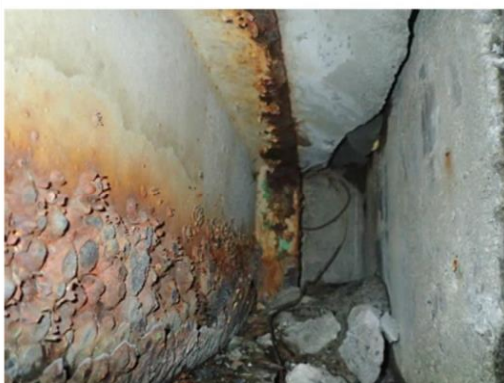
| 1.4.1(9).3 | | | | | |

| | | | | 主桁に顕著な断面減少を伴う腐食 | |
| | | | | 伸縮装置からの漏水や漏水に伴う土砂堆積、歩車道境界からの漏水、および漏水が下フランジ上面を伝ったことが原因と推定される。 | |
| | | | | 前回点検から進行は見られず、損傷の進行は速い。 | |
| | | | | 損傷程度 | e |
| 備考 欠損・孔食の状況・範囲によっては健全性Ⅳ判定の検討が必要である。 | | | | | |

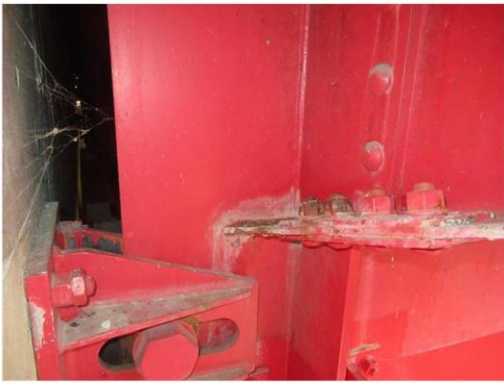
| 鋼部材の損傷 | | ①腐食 | | 1/1 | |
|---|---|---|--|---|---|
| | | | | <p>端横桁に軽微な腐食</p> <p>経年劣化が原因と推定される。</p> <p>前回点検に記録はないが、経年劣化が原因のため、損傷の進行は遅い。</p> <p>表面的な腐食であり、部材耐荷力が低下する状況にないため、I 判定とした。</p> | |
| | | | | 損傷程度 | b |
| 備考 | 漏水等の影響が継続し、断面減少の発生が懸念される場合は、健全性のランクアップについて検討する。 | | | | |

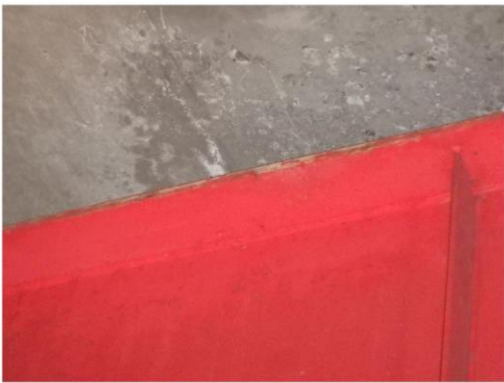
| 鋼部材の損傷 | | ①腐食 | | 1/1 | |
|---|---|---|--|---|---|
| | | | | <p>中間横桁に軽微な腐食</p> <p>経年劣化や床版からの雨水の伝いが原因と推定される。</p> <p>前回点検から腐食が進行しており、損傷の進行は速いと推定される。</p> <p>局部的な腐食であり、直ちに部材の耐荷力が低下する状況ではないため、I 判定とした。</p> | |
| | | | | 損傷程度 | b |
| 備考 | 漏水等の影響が継続し、断面減少の発生が懸念される場合は、健全性のランクアップについて検討する。 | | | | |

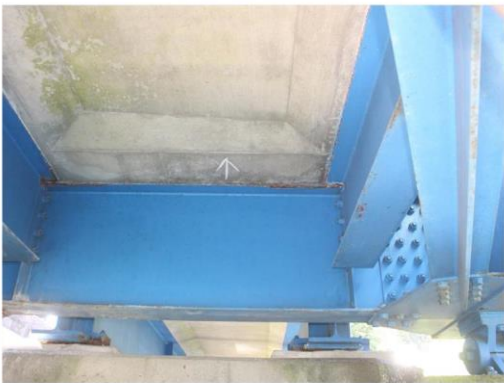
| 鋼部材の損傷 | | ①腐食 | | 1/1 | |
|---|---|---|--|---|---|
| | | | | <p>横桁上フランジのコバ面に腐食</p> <p>塗膜の経年劣化が原因と推定される。</p> <p>前回点検に記録はないが、経年劣化が原因のため、損傷の進行は遅いと。</p> <p>表面的な腐食であり、直ちに部材の耐荷力が低下する状況ではないため、I 判定とした。</p> | |
| | | | | 損傷程度 | b |
| 備考 | 漏水等の影響が継続し、断面減少の発生が懸念される場合は、健全性のランクアップについて検討する。 | | | | |

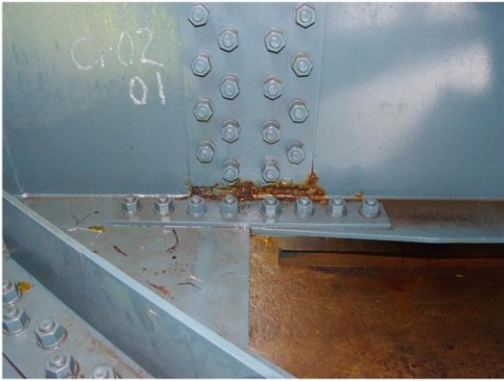
| 鋼部材の損傷 | | ①腐食 | | 1/1 | |
|---|---|---|--|---|---|
| | | | | 横桁下フランジ側の添接部に腐食 | |
| | | | | 伸縮装置からの漏水が原因と推定される。 | |
| | | | | 前回点検から進行は見られず、損傷の進行は遅い。 | |
| | | | | 局所的な腐食であり、部材耐荷力が低下する状況にないため、I 判定とした。 | |
| | | | | 損傷程度 | d |
| 備考 | 【事例が少なく参考】漏水等の影響が継続することで、断面減少が進展し、耐荷力低下の恐れがある場合は健全性のランクアップについて検討する。 | | | | |

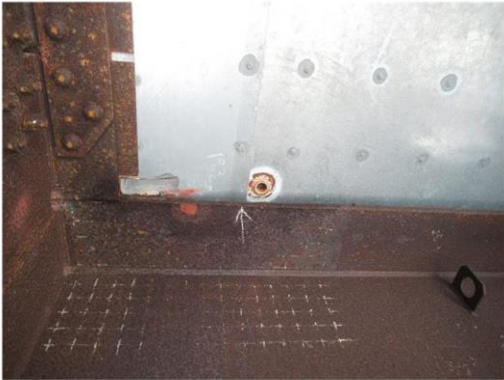
| 鋼部材の損傷 | | ①腐食 | | 1/1 | |
|---|---|---|--|---|---|
| | | | | 横桁上フランジに断面減少を伴う腐食 | |
| | | | | 前回点検から進行が見られ、損傷が進行する可能性が高い。 | |
| | | | | 損傷程度 | d |
| 備考 | 【事例が少なく参考】漏水等の影響が継続することで、断面減少が進展し、耐荷力低下の恐れがある場合は健全性のランクアップについて検討する。 | | | | |

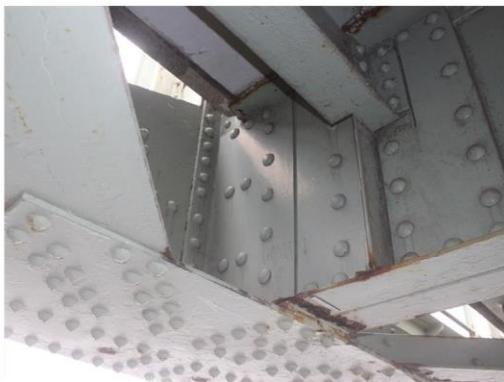
| 鋼部材の損傷 | | ①腐食 | | 1/1 | |
|---|---|---|---|---|--|
| | | | 説明(所見) | 横桁下フランジに断面減少を伴う腐食<br>雨水の吹き込みが原因と推定される。<br>前回点検より腐食程度に進行が見られ、損傷が進行する可能性は高い。<br>損傷進行による耐力力低下が懸念されるため、予防保全の観点からⅡ判定とした。 | |
| | | | 損傷程度 | d | |
| 備考 | 漏水等の影響が継続することで、断面減少が進展し、耐力力低下の恐れがある場合は健全性のランクアップについて検討する。 | | | | |

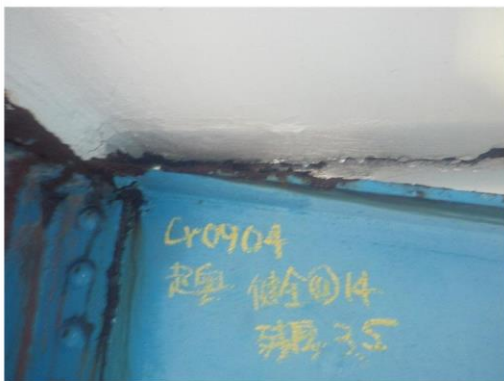
| | | | 説明(所見) | 縦桁と横桁の取合い部上フランジに断面減少を伴う腐食<br>床版からの漏水、飛来塩分の影響が原因と推定される。前回点検時に比べて減肉の進行が見られ、損傷の進行は速い。<br>上フランジの断面減少を伴う腐食であり、損傷の進行により部材耐力力低下が懸念されるため、予防保全の観点よりⅡ判定とした。 | |
| | | | 損傷程度 | d | |
| 備考 | 漏水等の影響が継続することで、断面減少が進展し、耐力力低下の恐れがある場合は健全性のランクアップについて検討する。 | | | | |

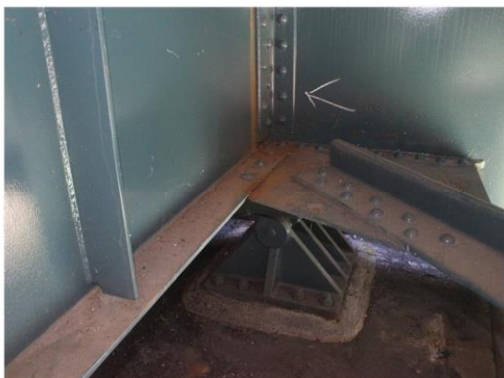
| | | | 説明(所見) | 端横桁の下フランジに欠損を伴う腐食<br>床版と補剛桁間の隙間からの雨水の降り込みが主たる原因と推定される。前回点検から腐食に進行が見られ、損傷の進行は速い。<br>腐食が進行し、さらなる断面減少による部材の耐力力低下が懸念されるため、予防保全の観点から、Ⅱ判定とした。 | |
| | | 計測写真 | 損傷程度 | d | |
| 備考 | 漏水等の影響が継続することで、断面減少が進展し、耐力力低下の恐れがある場合は健全性のランクアップについて検討する。 | | | | |

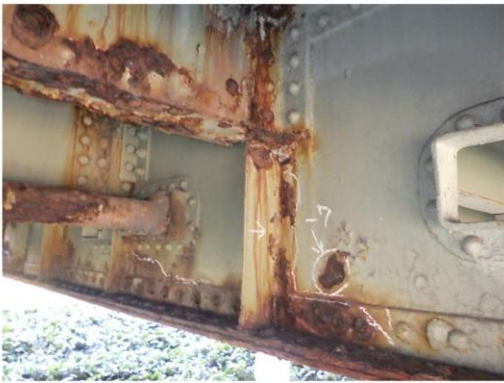
| 鋼部材の損傷 | | ①腐食 | | 1/1 | | | |
|---|---|---|--|---|---|---|---|
| | | 変形・欠損の状況 | | 説明(所見) | 横桁に腐食による欠損(100×900mm) | | |
| | | | | <p>雨水の吹き込みや流下が原因と推定される。前回点検には記録はなく、損傷が進行する可能性は高い。</p> <p>腐食が進行して欠損が拡大しており、部材の耐荷力が低下しているため、構造安全性の観点から、Ⅲ判定とした。</p> | | | |
| | | <table border="1"> <tr> <td>損傷程度</td> <td>d</td> </tr> <tr> <td>対策区分</td> <td>C2</td> </tr> <tr> <td>健全性</td> <td>Ⅲ</td> </tr> </table> | | 損傷程度 | d | 対策区分 | C2 |
| 備考 欠損・孔食の状況・範囲によっては健全性Ⅳ判定の検討が必要である。 | | | | | | | |

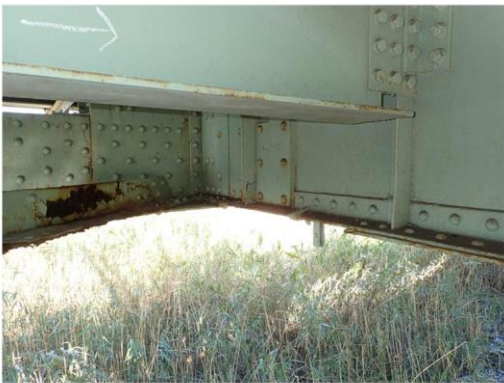
| 鋼部材の損傷 | | ①腐食 | | 1/1 | | | |
|---|---|---|--|---|---|---|---|
| | | 変形・欠損の状況 | | 説明(所見) | 横桁に腐食による欠損(80×300mm) | | |
| | | | | <p>雨水の吹き込みや流下が原因と推定される。前回点検には記録はなく、損傷が進行する可能性は高い。</p> <p>腐食が進行して欠損が拡大しており、部材の耐荷力が低下しているため、構造安全性の観点から、Ⅲ判定とした。</p> | | | |
| | | <table border="1"> <tr> <td>損傷程度</td> <td>d</td> </tr> <tr> <td>対策区分</td> <td>C2</td> </tr> <tr> <td>健全性</td> <td>Ⅲ</td> </tr> </table> | | 損傷程度 | d | 対策区分 | C2 |
| 備考 欠損・孔食の状況・範囲によっては健全性Ⅳ判定の検討が必要である。 | | | | | | | |

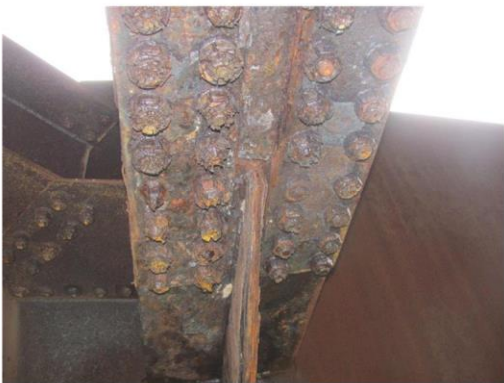
| 鋼部材の損傷 | | ①腐食 | | 1/1 | | | |
|---|---|---|--|---|---|---|---|
| | | - | | 説明(所見) | 横桁と主構造の取付部に腐食 | | |
| | | - | | <p>排水管からの排水飛散の影響により取付部に滞水したことが原因と推定される。前回点検からの進行は見られないが、漏水は継続しているため、損傷が進行する可能性は高い。</p> <p>損傷は添接部、高力ボルトの断面減少を伴う腐食であり、部材の耐荷力が低下しており、構造安全性の観点から、Ⅲ判定とした。</p> | | | |
| | | <table border="1"> <tr> <td>損傷程度</td> <td>d</td> </tr> <tr> <td>対策区分</td> <td>C2</td> </tr> <tr> <td>健全性</td> <td>Ⅲ</td> </tr> </table> | | 損傷程度 | d | 対策区分 | C2 |
| 備考 欠損・孔食の状況・範囲によっては健全性Ⅳ判定の検討が必要である。 | | | | | | | |

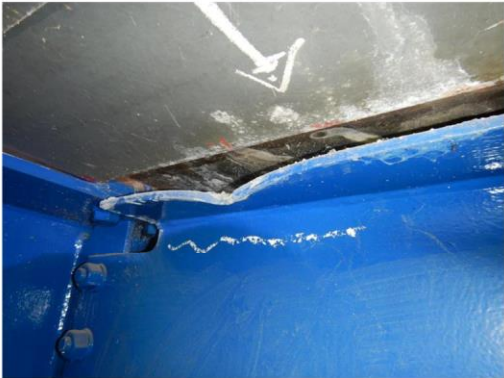
| 1.5.2(2).1 | | |

| | - | 中間横桁の上フランジに局所的な変形<br>床版施工時の当て傷により変形したと推定される。<br>前回点検時からの進行は見られず、損傷の進行は遅い。<br>変形は局所的であり、直ちに部材の耐力力が低下する状況ではないため、I 判定とした。 |
| 備考 | | 損傷程度 c<br>対策区分 B<br>健全性 I |

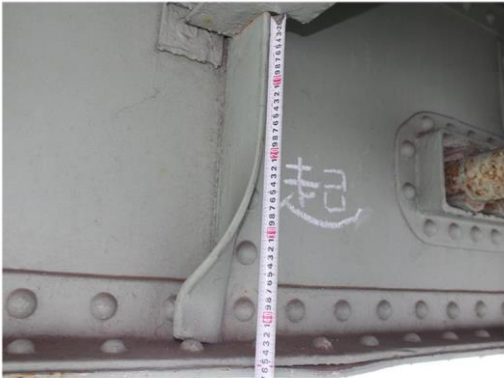
| 1.5.2(2).2 | | |

| | - | 横桁の垂直補剛材に変形<br>施工時の車面接触等によるものと推定される。<br>前回点検時からの進行は見られず、損傷の進行は遅い。<br>長期間状況が変わっておらず、直ちに部材の耐力力が低下する状況ではないため、I 判定とした。 |
| 備考 | | 損傷程度 c<br>対策区分 B<br>健全性 I |

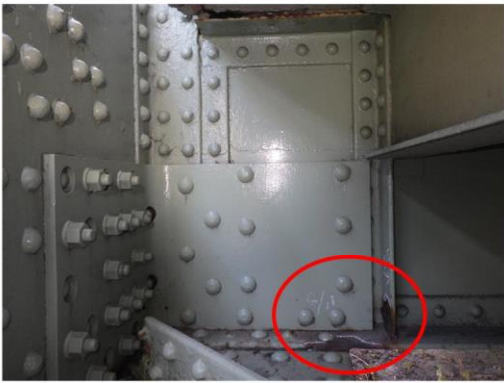
| 鋼部材の損傷 | | ②3変形・欠損 | | 1/1 | |
|---|--|---|--|---|---|
| 1.5.2(3).1 | | | | | |

| 鋼部材の損傷 | | ②3変形・欠損 | | 1/1 | |
|---|--|---|--|---|---|
| | | <p>横桁の垂直補剛材に腐食による欠損(80×40mm)</p> <p>雨水の吹き込みが原因と推定される。前回点検には記録はなく、損傷が進行する可能性は高い。</p> <p>荷重の集中する支点部の欠損であり、部材の耐力が低下しているため、構造安全性の観点から、Ⅲ判定とした。</p> | | | |
| | | | | 損傷程度 | e |

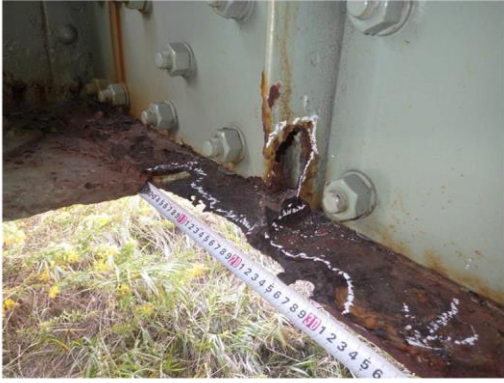
| 鋼部材の損傷 | | ②3変形・欠損 | | 1/1 | |
|---|--|---|--|---|---|
| 1.5.2(3).2 | | | | | |

| 鋼部材の損傷 | | ②3変形・欠損 | | 1/1 | |
|---|--|---|--|---|---|
| | | <p>横桁上下フランジに腐食による欠損(80×850mm)</p> <p>伸縮装置からの漏水や雨水の吹き込み・流下が原因と推定される。前回点検から腐食程度に進行が見られ、損傷が進行する可能性は高い。</p> <p>腐食が進行して欠損が拡大しており、部材の耐力が低下しているため、構造安全性の観点から、Ⅲ判定とした。</p> | | | |
| | | | | 損傷程度 | e |

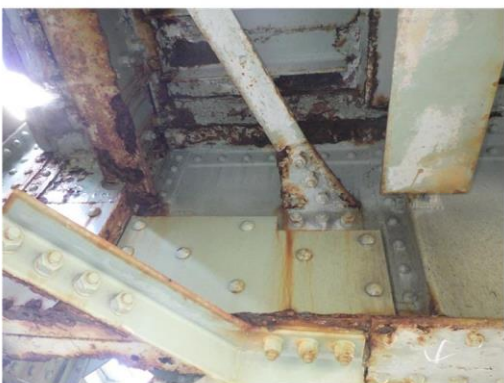
| 鋼部材の損傷 | | ②3変形・欠損 | | 1/1 | |
|---|--|---|--|---|---|
| 1.5.2(3).3 | | | | | |

| 鋼部材の損傷 | | ②3変形・欠損 | | 1/1 | |
|---|--|---|--|---|---|
| | | <p>横桁上下フランジに腐食による欠損(80×850mm)</p> <p>伸縮装置からの漏水や雨水の吹き込み・流下が原因と推定される。前回点検から腐食程度に進行が見られ、損傷が進行する可能性は高い。</p> <p>腐食が進行して欠損が拡大しており、部材の耐力が低下しているため、構造安全性の観点から、Ⅲ判定とした。</p> | | | |
| | | | | 損傷程度 | e |

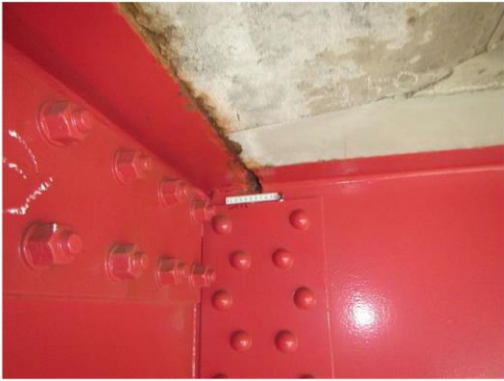
| 鋼部材の損傷 | | ②亀裂 | | 1/1 | |
|---|--|---|--|---|---|
| | | 別要素の写真 | | 説明(所見) | <p>端横桁上フランジと縦桁取付垂直補剛材との溶接部に塗膜割れ</p> <p>活荷重による疲労が原因と推定される。</p> <p>前回点検に記録はないが、亀裂の進展は速いため、今後損傷が進行する可能性が高い。</p> <p>損傷は塗膜割れであるが、交通量や供用年数を考慮すると、亀裂に進行し部材の耐荷力が低下する懸念があり、構造安全性の観点から、Ⅲ判定とした。</p> |
| | | | | 損傷程度 | c |

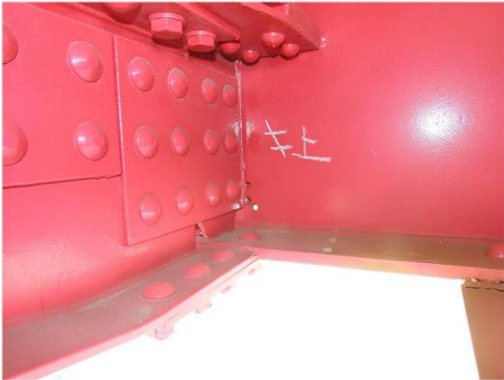
| 鋼部材の損傷 | | ②亀裂 | | 1/1 | |
|---|--|---|--|---|---|
| | | 近接写真 | | 説明(所見) | <p>横桁ウェブと縦桁溶接部に亀裂(長さ20mm+20mm)</p> <p>活荷重による疲労が原因と推定される。</p> <p>前回点検では記録されていない損傷であり、応急措置としてストップホールが施工されているが、当て板補強が施されておらず、耐荷力が低下しているため、構造安全性の観点から、Ⅲ判定とした。</p> |
| | | | | 損傷程度 | c |

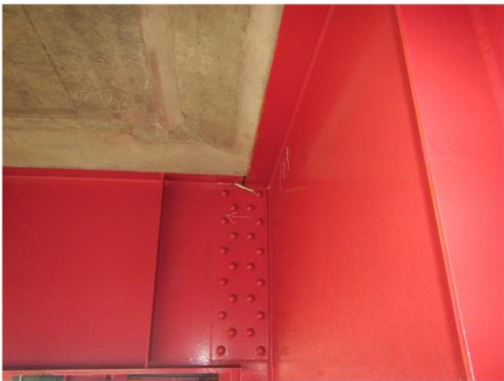
| 鋼部材の損傷 | | ②亀裂 | | 1/1 | |
|---|--|---|--|---|---|
| | | 隣接橋との境界付近 | | 説明(所見) | <p>端横桁上フランジと垂直補剛材に塗膜割れ(長さ20mm)</p> <p>活荷重による疲労が原因と推定される。</p> <p>前回点検に記録はないが、亀裂であれば一般に亀裂の進展は速いため、損傷が進行する可能性が高い。</p> <p>損傷は塗膜割れであるが、交通量や供用年数を考慮すると、亀裂に進行し部材の耐荷力が低下する懸念があり、構造安全性の観点から、Ⅲ判定とした。</p> |
| | | | | 損傷程度 | c |

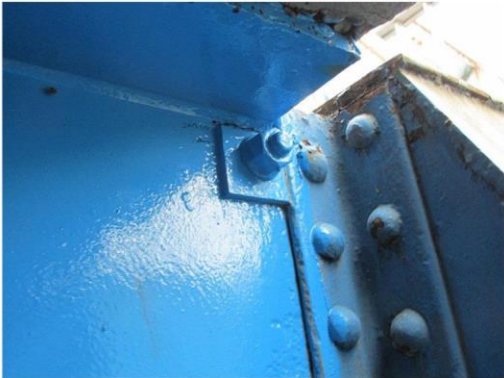
| 鋼部材の損傷 | | ②亀裂 | | 1/1 | |
|---|--|---|--|---|---|
| | | 近接写真 | | 説明(所見) | 主横トラス下弦材と横桁取付け部の横桁腹板上側に亀裂 |
| | | | | 活荷重による疲労が原因と推定される。亀裂が確認されており、損傷が進行する可能性は高い。ストップホールおよび添え板補強による応急処置は行われているものの、亀裂の進展による横桁腹板の脆性的な破断が懸念されるため、構造安全性の観点からⅢ判定とした。 | |
| | | | | 損傷程度 | e |

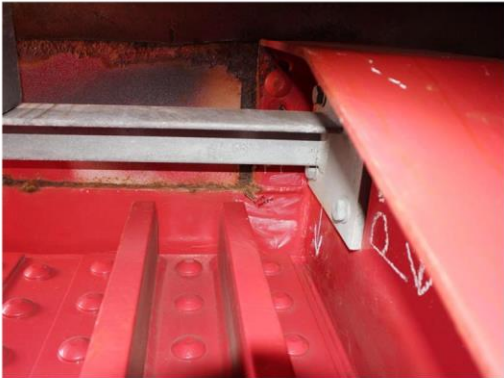
| 鋼部材の損傷 | | ②亀裂 | | 1/1 | |
|---|--|---|--|---|---|
| | | 近接写真 | | 説明(所見) | 横桁上フランジに亀裂(長さ25mm) 縦桁上フランジとの溶接部の損傷で、活荷重の繰り返し載荷による疲労が原因と推定される。一般に亀裂の進展は速いため、損傷が進行する可能性が高い。縦桁を支える構造部材であり、部材の耐力が低下する状況であるため構造安全性の観点から、Ⅲ判定とした。 |
| | | | | 損傷程度 | e |

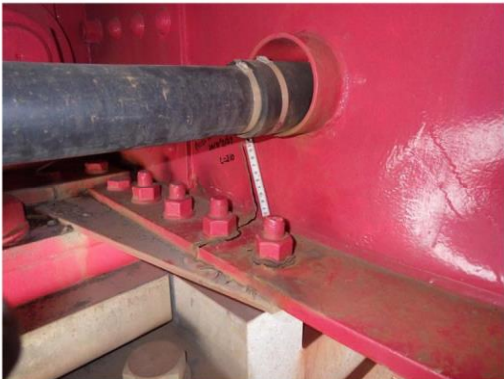
| 鋼部材の損傷 | | ②亀裂 | | 1/1 | |
|---|--|---|--|---|---|
| | | 隣接橋との境界付近 | | 説明(所見) | 端横桁下フランジからウェブに伸びる亀裂(長さ210mm) 下弦材との取付け部の損傷で、活荷重による疲労により進展したものとして推定される。前回点検から亀裂長が伸びており、一般に亀裂の進展は速い。縦桁を支える構造部材であり、部材の耐力が低下する状況であるため構造安全性の観点から、Ⅲ判定とした。 |
| | | | | 損傷程度 | e |

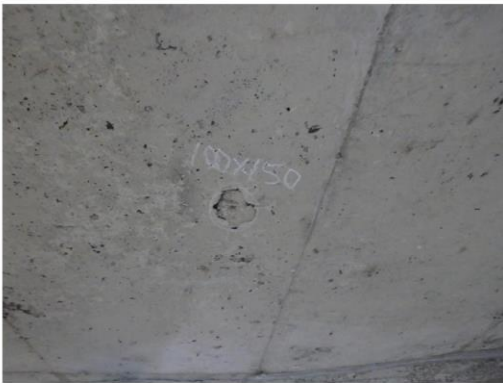
| コンクリート部材の損傷 | | ⑦剥離・鉄筋露出 | | 1/1 | |
|---|---|---|--|---|---|
| | | | | 説明(所見) | 主桁下面に剥離(豆板) |
| | | | | 前回点検から進行はなく、損傷の進行は遅い。 | |
| | | | | 損傷程度 | c |
| 備考 | 漏水等の劣化要因が継続しており、損傷の進行が速いと想定される場合は、健全性のランクアップを検討する。 | | | | |

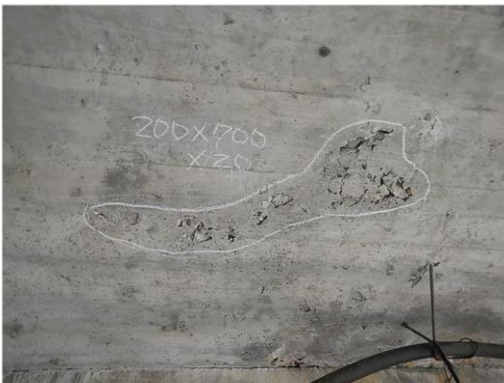
| コンクリート部材の損傷 | | ⑦剥離・鉄筋露出 | | 1/1 | |
|---|---|---|--|---|---|
| | | | | 説明(所見) | 主桁下面に剥離(1300×350×20mm) |
| | | | | 前回点検から進行はなく、損傷の進行は遅い。 | |
| | | | | 局所的な損傷であり、直ちに耐荷力が低下する状況ではないため、I 判定とした。 | |
| | | | | 損傷程度 | c |
| 備考 | 漏水等の劣化要因が継続しており、損傷の進行が速いと想定される場合は、健全性のランクアップを検討する。 | | | | |

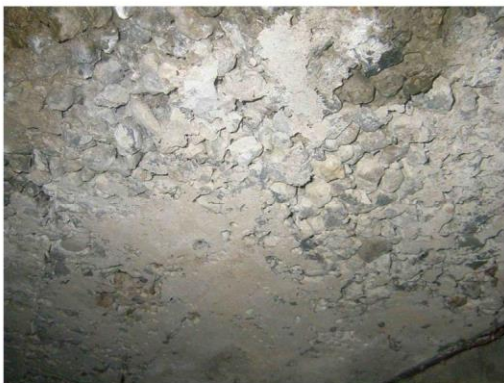
| コンクリート部材の損傷 | | ⑦剥離・鉄筋露出 | | 1/1 | |
|---|---|---|--|---|---|
| | | | | 説明(所見) | 主桁に剥離(1000×1100×20mm) |
| | | | | コンクリート打設時の締固め不良部が劣化し、剥離が発生したと推定される。 | |
| | | | | 前回点検から進行は見られず、損傷の進行は遅い。 | |
| | | | | 局所的な剥離であり、直ちに部材耐荷力が低下する状況にないため、I 判定とした。 | |
| | | | | 損傷程度 | c |
| 備考 | 漏水等の劣化要因が継続しており、損傷の進行が速いと想定される場合は、健全性のランクアップを検討する。 | | | | |

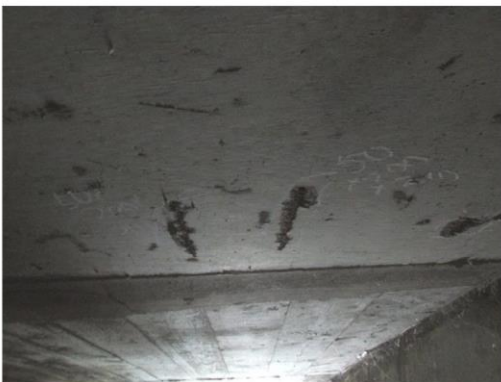
| コンクリート部材の損傷 | | ⑦剥離・鉄筋露出 | | 1/1 | |
|---|---|---|--|---|---|
| | | 水路の状況 | | 説明(所見) | 主桁に鉄筋の断面減少を伴う鉄筋露出(1400×200×20mm他)<br>主桁端部からの伝い水、水路の影響により、かぶり不足の鉄筋が腐食・膨張したと推定される。<br>水の影響は継続しており、損傷が進行する可能性が高い。損傷箇所は車両走行部であり、鉄筋露出の範囲が拡大し、部材耐荷力の低下が懸念されるため、予防保全の観点から、Ⅱ判定とした。 |
| | | | | 損傷程度 | e |

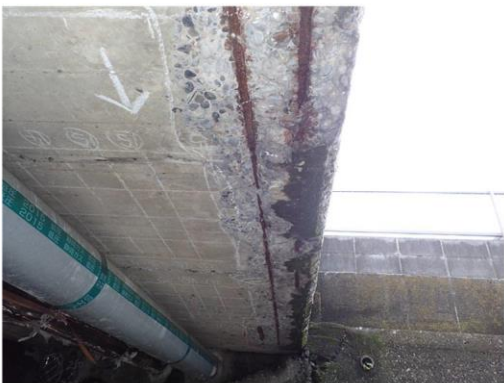
| コンクリート部材の損傷 | | ⑦剥離・鉄筋露出 | | 1/1 | |
|---|--|---|--|---|---|
| | | | | 塩害によりかぶり不足の鉄筋が腐食・膨張し、露出したと推定される。前回点検から腐食の進展がみられ、損傷の進行は速いと推定される。鉄筋露出範囲が大きく、鉄筋も腐食しているため、構造安全性の観点から、Ⅲ判定とした。 | |
| | | | | 損傷程度 | e |

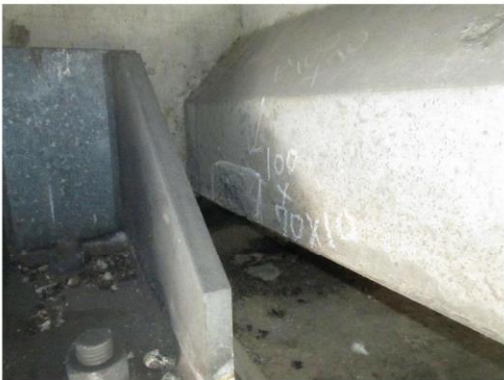
| コンクリート部材の損傷 | | ⑦剥離・鉄筋露出 | | 1/1 | |
|---|--|---|--|---|---|
| | | | | 主桁支点端部の下フランジに剥離(100x70x10mm)<br><br>締固め不良部の劣化が原因と推定される。前回点検から進行は見られず、損傷の進行は遅いと推定される。<br>桁端部の局所的な損傷であり、直ちに部材の耐荷力が低下する状況ではなく、I 判定とした。 | |
| | | | | 損傷程度 | c |

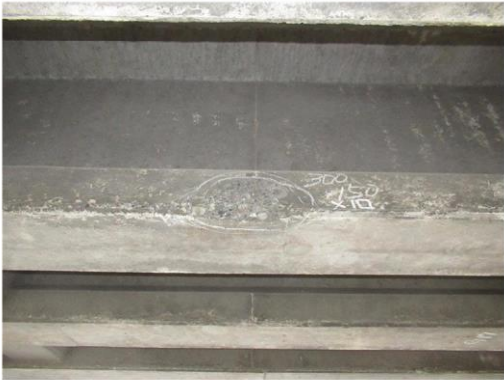
| コンクリート部材の損傷 | | ⑦剥離・鉄筋露出 | | 1/1 | |
|---|--|---|--|---|---|
| | | | | 主桁下フランジに剥離(300x150x10mm)<br><br>締固め不良箇所の劣化が原因と推定される。前回点検から進行は見られず、損傷の進行は遅いと推定される。<br>局所的な損傷であり、直ちに部材の耐荷力が低下する状況ではないため、I 判定とした。 | |
| | | | | 損傷程度 | c |

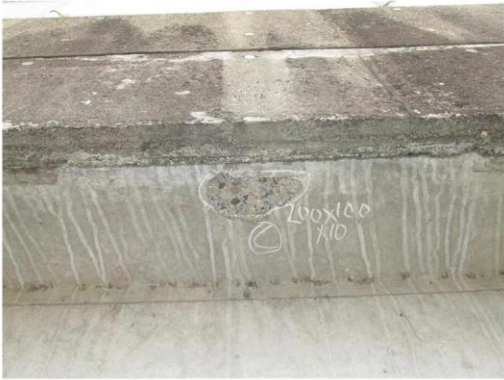
| コンクリート部材の損傷 | | ⑦剥離・鉄筋露出 | | 1/1 | |
|---|--|---|--|---|---|
| | | | | 主桁の上フランジに剥離(200x100x10mm)<br><br>締固め不良部の劣化が原因と推定される。鉄筋の露出は見られず、損傷の進行は遅いと推定される。<br>局所的な損傷であり、直ちに部材の耐荷力が低下する状況ではなく、I 判定とした。 | |
| | | | | 損傷程度 | c |

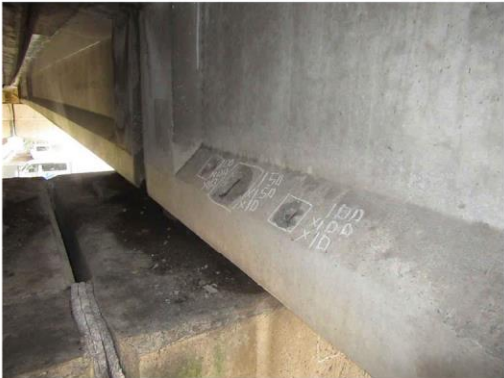
| コンクリート部材の損傷 | | ⑦剥離・鉄筋露出 | | 1/1 | | |
|---|---|---|---|---|---|--|
| | | | | 説明 (所見) | <p>主桁の下フランジに鉄筋露出 (150x150x10mm)</p> <p>かぶり不足の鉄筋の腐食、膨張が原因と推定される。前回点検のうきからの進行が見られるが、滞水が継続する部位ではなく、損傷の進行は遅いと推定される。</p> <p>局所的な損傷であり、直ちに部材の耐荷力が低下する状況ではなく、Ⅱ判定とした。</p> | |
| | | | | 損傷程度 | d | |

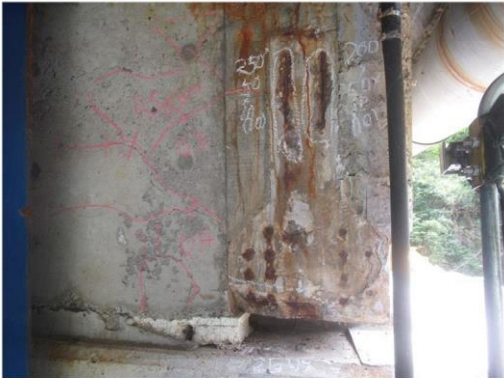
| コンクリート部材の損傷 | | ⑦剥離・鉄筋露出 | | 1/1 | | |
|---|---|---|---|---|---|--|
| | | | | 説明 (所見) | <p>主桁端部にPC鋼材の露出。主方向PCケーブルの端部保護モルタルが付着不良により剥離し、PC鋼材端が露出したと推定される。</p> <p>前回点検に記録はないが、施工時の初期不良のため、損傷の進行は遅いと推定される。</p> <p>プレテン桁のPC鋼材端の腐食であり、内部に腐食が進行している状況ではないため、部材耐荷力が低下する状況になく、Ⅰ判定とした。</p> | |
| | | | | 損傷程度 | d | |

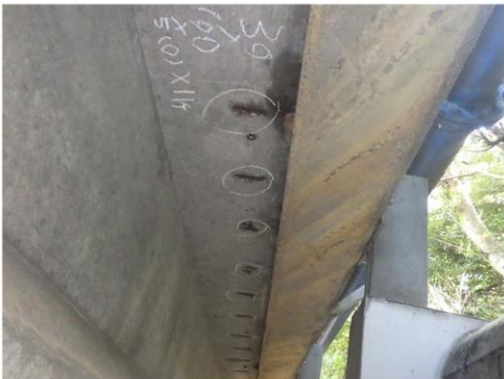
| コンクリート部材の損傷 | | ⑦剥離・鉄筋露出 | | 1/1 | | |
|---|---|---|---|---|---|--|
| | | | | 説明 (所見) | <p>主桁上フランジ下面に鉄筋露出 (30×100×5mm)</p> <p>かぶり不足の鉄筋が腐食・膨張して生じたものと推定される。</p> <p>前回点検から進行はなく、損傷の進行は遅いと推定される。</p> <p>局所的な損傷であり、現状では部材の耐荷力が低下する状況ではないため、Ⅱ判定とした。</p> | |
| | | | | 損傷程度 | d | |

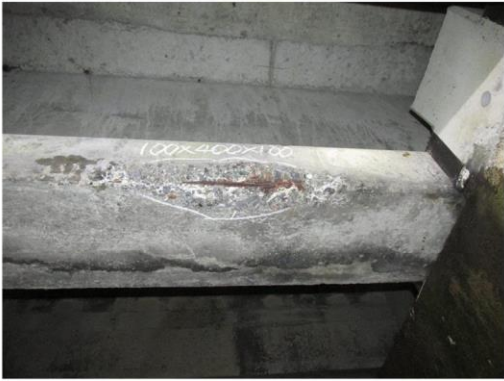
| コンクリート部材の損傷 | | ⑦剥離・鉄筋露出 | | 1/1 | |
|---|--|---|--|---|---|
| | | | | 説明(所見)<br>主桁に鉄筋露出(100X400X100mm)<br>締固め不良箇所が上下線境界部からの路面水の影響により劣化したことが原因と推定される。<br>路面水の影響は継続しているため、今後損傷が進行する可能性が高い。<br>局部的な損傷であるが、放置すると鉄筋の断面減少が進行することが懸念されるため、予防保全の観点から、Ⅱ判定とした。 | |
| | | | | 損傷程度 | d |

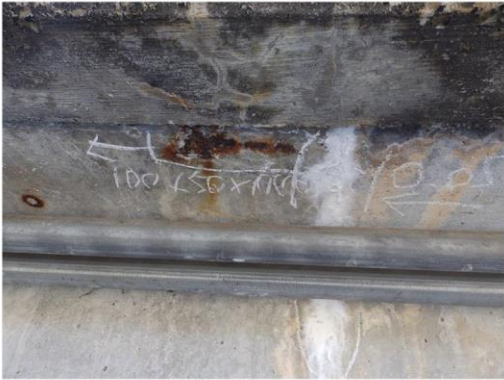
| コンクリート部材の損傷 | | ⑦剥離・鉄筋露出 | | 1/1 | |
|---|--|---|--|---|---|
| | | | | 説明(所見)<br>主桁下フランジ端部に鉄筋露出(400×450×30mm)<br>締め固め不良が原因と推定される。<br>地覆との境界部からの水の影響は継続しており、損傷が進行する可能性が高い。<br>局部的な鉄筋露出であり、直ちに部材の耐力が低下する状況ではないが、第三者被害予防措置範囲の損傷であるため、第三者への安全の観点から、Ⅱ判定とした。 | |
| | | | | 損傷程度 | d |

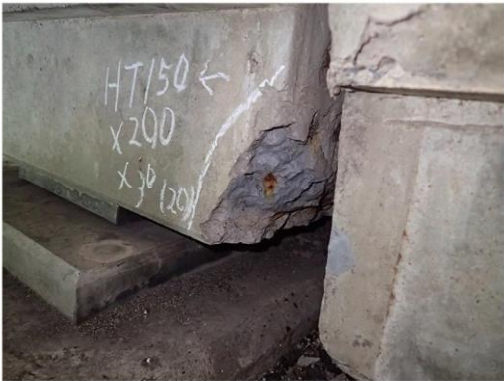
| コンクリート部材の損傷 | | ⑦剥離・鉄筋露出 | | 1/1 | |
|---|--|---|--|---|---|
| | | | | 説明(所見)<br>主桁端部に鉄筋露出(150×200×30mm)<br>かぶり不足のPC鋼材が腐食・膨張したことが原因と推定される。<br>前回点検から大きな進行は見られず、損傷の進行は遅いと推定される。<br>局部的なPC鋼材の露出であり、直ちに部材の耐力が低下する状況ではないが、第三者影響範囲の損傷であり、第三者の安全性の観点から、Ⅱ判定とした。 | |
| | | | | 損傷程度 | d |

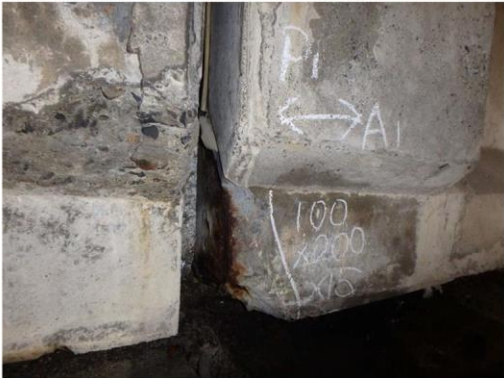
| コンクリート部材の損傷 | | ⑦剥離・鉄筋露出 | | 1/1 | |
|---|--|---|--|---|--|
| | | | | 2.2.1(5).1 | |

| コンクリート部材の損傷 | | ⑦剥離・鉄筋露出 | | 1/1 | |
|---|--|---|--|---|--|
| | | | | 上下線境界部の排水施設からの漏水が浸透し、かぶり不足の鉄筋が腐食・膨張したことが原因と推定される。 | |
| | | | | 前回点検から範囲が拡大しており、水の影響が継続するため、損傷が進行する可能性が高い。 | |
| | | | | 損傷程度 e | |

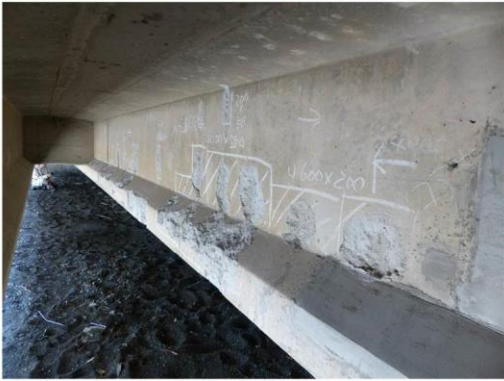
| コンクリート部材の損傷 | | ⑦剥離・鉄筋露出 | | 1/1 | |
|---|--|---|--|---|---|
| | | | | 2.2.1(6).1 | |

| コンクリート部材の損傷 | | ⑦剥離・鉄筋露出 | | 1/1 | |
|---|--|---|--|---|---|
| | | | | 主桁の広範囲に剥離 | |
| | | | | 飛来塩分の浸透により、内部の鉄筋が腐食・膨張し、表面のコンクリートを押し出したことが原因と推定される。 | |
| | | | | 既に鉄筋の腐食発生限界濃度を越える塩分が浸透しており、損傷が進行する可能性が高い。 | |
| | | | | 損傷程度 | d |
| 備考 【事例が少なく参考】飛来塩分による塩害の損傷が発生、内部鉄筋が腐食していると想定される。 | | | | | |

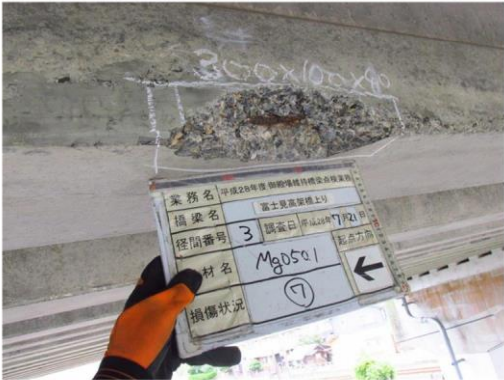
| コンクリート部材の損傷 | | ⑦剥離・鉄筋露出 | | 1/1 | |
|---|--|---|--|---|---|
| | | | | 2.2.1(6).2 | |

| コンクリート部材の損傷 | | ⑦剥離・鉄筋露出 | | 1/1 | |
|---|--|---|--|---|---|
| | | | | 前回点検から損傷の進行が見られ、進行は速いと推定される。 | |
| | | | | PC鋼材が露出し、表面的ではあるが腐食が生じ、耐力力が低下している状況であり、構造安全性の観点から、Ⅲ判定とした。 | |
| | | | | 損傷程度 | d |
| 備考 【事例が少なく参考】PC鋼材が露出し、鋼材の腐食は軽微である。 | | | | | |

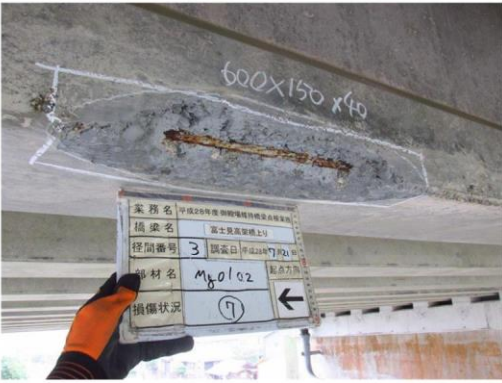
| コンクリート部材の損傷 | | ⑦剥離・鉄筋露出 | | 1/1 | |
|---|--|---|--|---|---|
| | | | | 説明(所見) | 主桁下面にPC鋼材の露出 |
| | | | | 主桁下面にジャンカが見られ、締固め不良部が経年で脆弱化し、鋼材が露出したことが原因と推定される。前回点検からの損傷の進行は見られず、進行は遅いと推定される。 | |
| | | | | PC鋼材が露出し、表面的ではあるが腐食が生じ、耐力低下が懸念される状況であるため、構造安全性の観点から、Ⅲ判定とした。 | |
| | | | | 損傷程度 | e |
| 備考 【事例が少なく参考】PC鋼材が露出し、鋼材の腐食が進行している。 | | | | | |

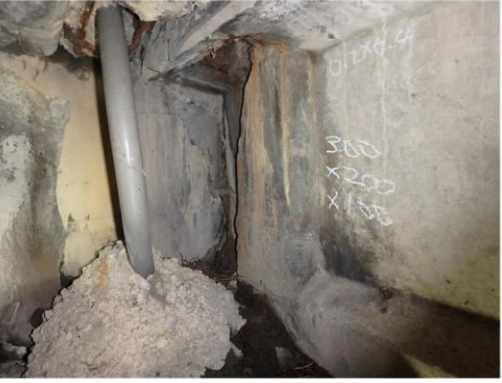
| コンクリート部材の損傷 | | ⑦剥離・鉄筋露出 | | 1/1 | |
|---|--|---|--|---|---|
| | | 別要素の写真 | | 説明(所見) | 主桁端部の上フランジに鉄筋露出 |
| | | | | 上フランジが深さ100mm程度削孔され、そのまま放置されたものと推定される。錆汁が混入しており、損傷が進行する可能性が高い。床版の横締め鋼材が露出しており、主桁横締めの耐力が低下しているため、構造安全性の観点から、Ⅲ判定とした。 | |
| | | | | 損傷程度 | e |
| 備考 【事例が少なく参考】床版の横締め鋼材の露出・腐食が進行している。 | | | | | |

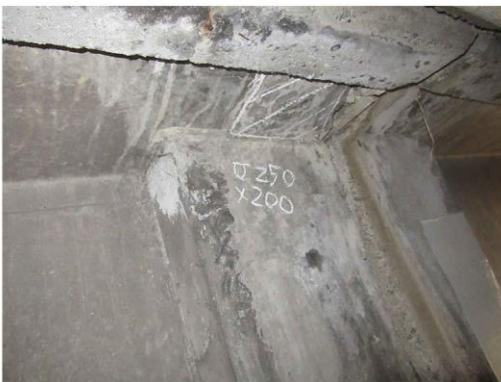
| コンクリート部材の損傷 | | ⑫うき | | 1/1 | |
|---|--|---|--|---|---|
| | | | | 主桁の上フランジにうき<br>(250x200mm)<br><br>上下線境界部からの雨水の浸透による締固め不良部の劣化したと推定される。<br>前回点検から進行は見られず、損傷の進行は遅いと推定される。<br>局所的なうきであり、直ちに部材の耐荷力が低下する状況ではなく、I 判定とした。 | |
| | | | | 損傷程度 | e |

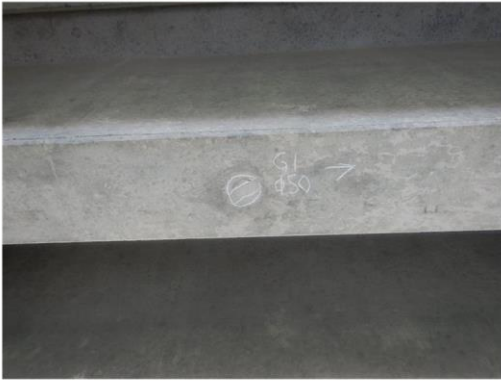
| コンクリート部材の損傷 | | ⑫うき | | 1/1 | |
|---|--|---|--|---|---|
| | | | | 主桁 (下面ベンドアップ部) の後埋めモルタルのうき (φ50mm)<br><br>ベンドアップ金具のかぶり不足に伴う腐食・膨張が原因と推定される。<br>前回点検から進行は見られず、損傷の進行は遅いと推定される。<br>局所的な損傷であり、直ちに部材の耐荷力が低下する状況ではないため、I 判定とした。 | |
| | | | | 損傷程度 | e |

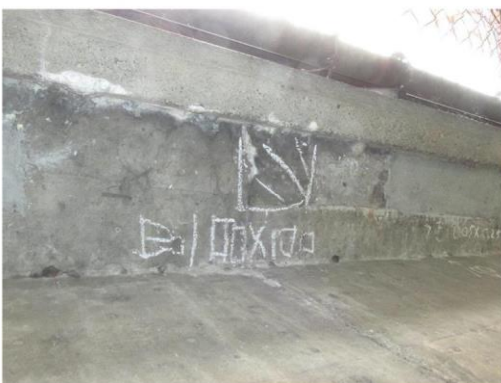
| コンクリート部材の損傷 | | ⑫うき | | 1/1 | |
|---|--|---|--|---|---|
| | | | | 主桁上フランジにうき<br>(100x100mm)<br><br>締固め不良部の劣化が原因と推定される。<br>前回点検から進行は見られず、損傷の進行は遅いと推定される。<br>局所的な損傷であり、直ちに部材の耐荷力が低下する状況ではないため、I 判定とした。 | |
| | | | | 損傷程度 | e |

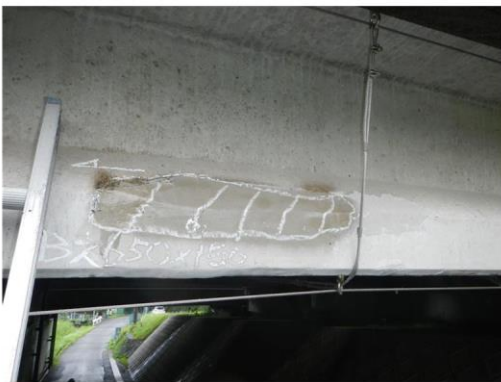
| コンクリート部材の損傷 | | ⑫うき | | 1/1 | |
|---|--|---|--|---|---|
| 2.2.2(3).1 | | | | | |

| コンクリート部材の損傷 | | ⑫うき | | 1/1 | |
|---|--|---|--|---|---|
| | | | | 断面修復部の下地処理不足により、付着力低下しうきが発生したと推定される。前回点検から大きな進行は見られないが、うきはひびわれを伴っており、損傷が進行する可能性が高い。 | |
| | | | | 局所的なうきであり、直ちに部材の耐荷力が低下する状況ではないが、第三者影響範囲の損傷であり、第三者の安全性の観点から、Ⅱ判定とした。 | |
| | | | | 損傷程度 | e |

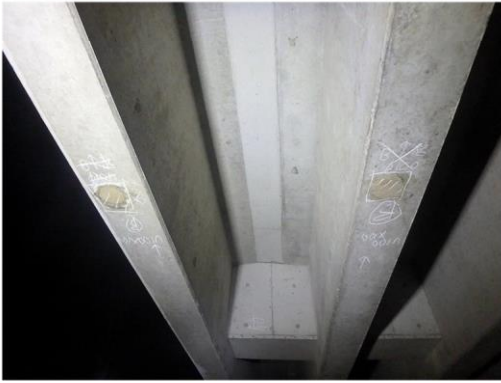
| コンクリート部材の損傷 | | ⑫うき | | 1/1 | |
|---|--|---|--|---|---|
| 2.2.2(3).2 | | | | | |

| コンクリート部材の損傷 | | ⑫うき | | 1/1 | |
|---|--|---|--|---|---|
| | | | | 下地処理不足による付着力低下が原因と推定される。前回点検に記録はなく、損傷が進行する可能性が高い。 | |
| | | | | 局所的な損傷であり、直ちに部材の耐荷力が低下する状況ではないが、第三者被害予防措置範囲の損傷であり、第三者の安全性の観点から、Ⅱ判定とした。 | |
| | | | | 損傷程度 | e |

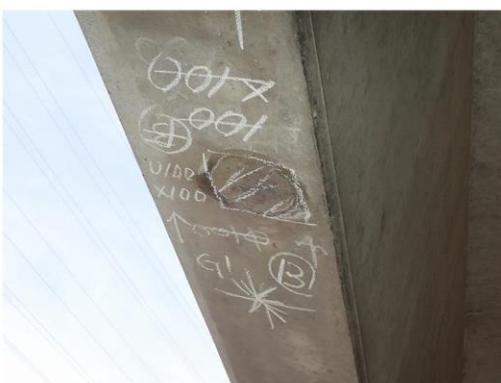
| コンクリート部材の損傷 | | ⑫うき | | 1/1 | |
|---|--|---|--|---|---|
| 2.2.2(3).3 | | | | | |

| コンクリート部材の損傷 | | ⑫うき | | 1/1 | |
|---|--|---|--|---|---|
| | | | | 下地処理不足による付着力低下が原因と推定される。前回点検に記録はなく、損傷が進行する可能性が高い。 | |
| | | | | 局所的な損傷であり、直ちに部材の耐荷力が低下する状況ではないが、第三者被害予防措置範囲の損傷であり、第三者の安全性の観点から、Ⅱ判定とした。 | |
| | | | | 損傷程度 | e |

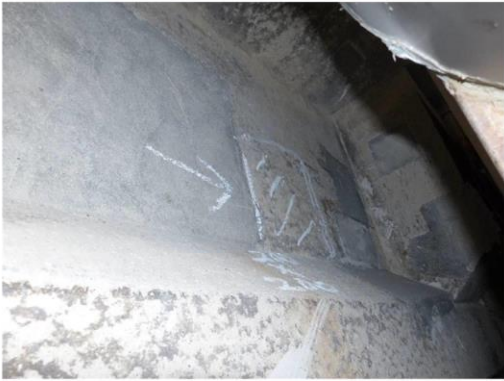
| コンクリート部材の損傷 | | ⑫うき | | 1/1 | |
|---|--|---|--|---|---|
| | | | | 飛来塩分の浸透により、内部の鉄筋が腐食・膨張し、表面のコンクリートを押し出したことが原因と推定される。鉄筋の腐食発生限界濃度を越える塩分が浸透しており、損傷が進行する可能性が高い。抵抗断面の減少により、耐荷力が低下しているため、構造安全性の観点から、Ⅲ判定とした。 | |
| | | | | 損傷程度 | e |

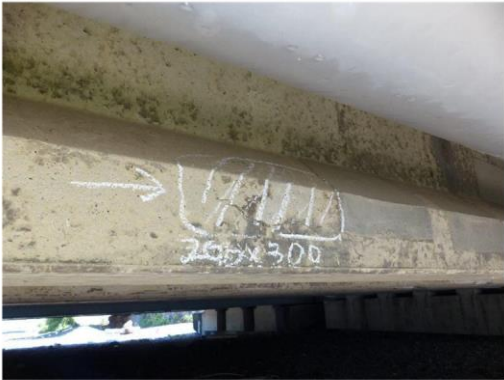
| コンクリート部材の損傷 | | ⑫うき | | 1/1 | |
|---|--|---|--|---|---|
| | | | | 飛来塩分の浸透により、内部の鉄筋が腐食・膨張し、表面のコンクリートを押し出したことが原因と推定される。鉄筋の腐食発生限界濃度を越える塩分が浸透しており、損傷が進行する可能性が高い。抵抗断面の減少により、耐荷力が低下しているため、構造安全性の観点から、Ⅲ判定とした。 | |
| | | | | 損傷程度 | e |

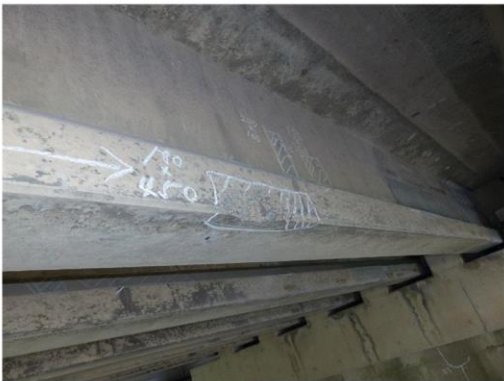
| コンクリート部材の損傷 | | ⑫うき | | 1/1 | |
|---|--|---|--|---|---|
| | | | | 飛来塩分の浸透により、内部の鉄筋が腐食・膨張し、表面のコンクリートを押し出したことが原因と推定される。鉄筋の腐食発生限界濃度を越える塩分が浸透しており、損傷が進行する可能性が高い。抵抗断面の減少により、耐荷力が低下しているため、構造安全性の観点から、Ⅲ判定とした。 | |
| | | | | 損傷程度 | e |

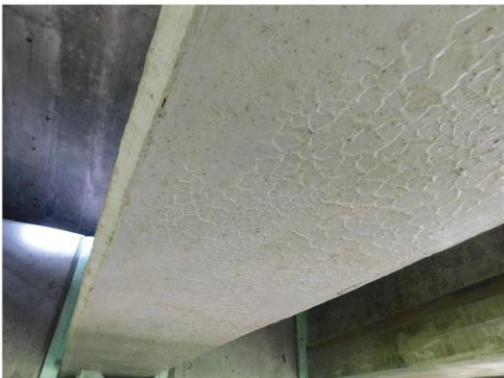
| 共通の損傷 | | ⑩補修・補強材の損傷 | | 1/1 | |
|---|--|---|--|---|---|
| | | 桁下面 (補修) の状況 | | <p>下フランジ下面の補強材(炭素繊維)にちぢみが見られる。</p> <p>施工後の乾燥不足により、ちぢみが発生したと推定される。</p> <p>前回点検から進行は見られず、損傷の進行は遅い。ちぢみにふくれやうきはなく、直ちに部材の耐荷力が低下する状況ではないため、I 判定とした。</p> | |

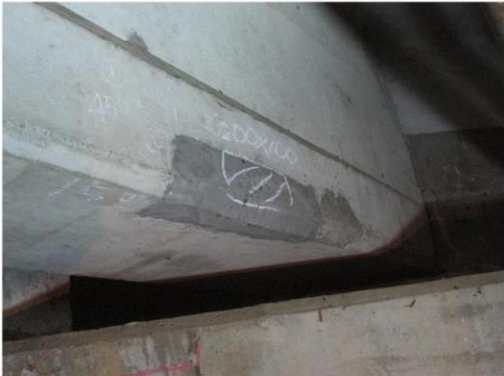
| 共通の損傷 | | ⑩補修・補強材の損傷 | | 1/1 | |
|---|--|---|--|---|---|
| | | 他の補修箇所 | | <p>主桁下面の補修箇所にうき (200 × 100mm)</p> <p>施工不良が原因と推定される。</p> <p>前回点検に記録はないが、施工不良が原因であるため、損傷の進行は速い。補修材の部分的な損傷であり、直ちに部材の耐荷力が低下する状況ではないため、I 判定とした。</p> | |

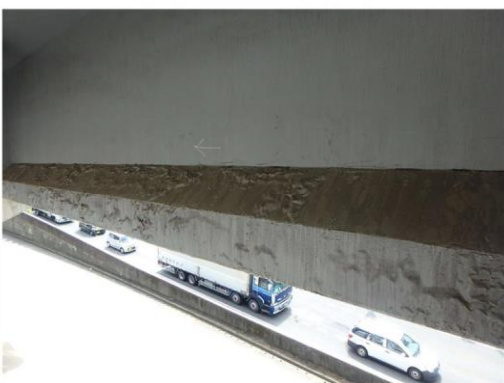
| 共通の損傷 | | ⑩補修・補強材の損傷 | | 1/1 | |
|---|--|---|--|---|---|
| | | 剥落防止塗装工の状況 | | <p>主桁の剥落防止塗装工にふくれ</p> <p>施工不良が原因と推定される。</p> <p>前回点検から進行が見られず、損傷の進行は遅い。</p> <p>表面的な損傷であり、直ちに部材の耐荷力が低下する状況でないため、I B判定とした。</p> | |

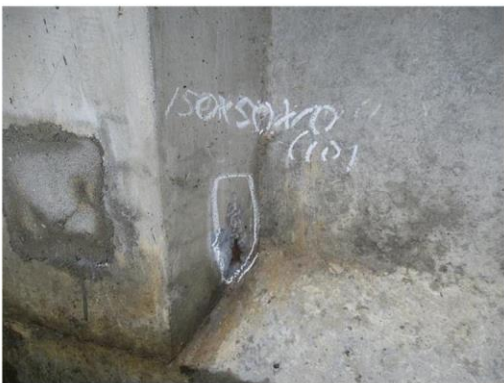
| 共通の損傷 | | ⑩定着部の異常 | | 1/1 | |
|---|--|---|--|---|---|
| | | | | <p>端横桁および中間横桁の横締め定着部に鉄筋露出</p> <p>乾燥収縮や施工不良により鉄筋露出が発生したと推定される。</p> <p>前回点検から進行しており、<b>雨水の影響</b>が継続するため、損傷が進行する可能性が高い。</p> <p><b>局部的な損傷</b>であるが、<b>第三者影響範囲</b>における損傷であり、第三者への安全性の観点より、Ⅱ判定とした。</p> | |
| | | | | 損傷程度 | c |

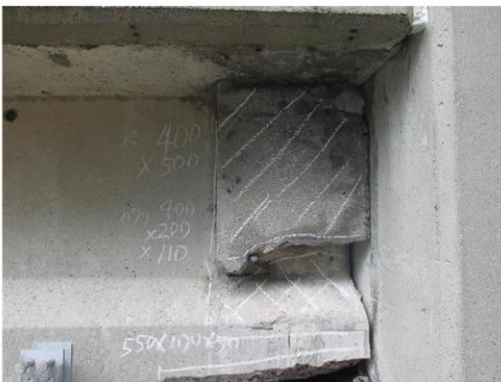
| 共通の損傷 | | ⑩定着部の異常 | | 1/1 | |
|---|--|---|--|---|---|
| | | PC鋼材の露出 | | 説明(所見) | <p>PC鋼材横締め定着部に鉄筋露出</p> <p>胸壁との接触やPC鋼材の腐食膨張などが原因と推定される。前回点検から進行はないが、PC鋼材が露出しており、損傷の進行は速いと推定される。PC定着部が露出しており、腐食が進行すると部材の耐力低下が懸念されるため、予防保全の観点から、Ⅱ判定とした。</p> |
| | | | | 損傷程度 | e |

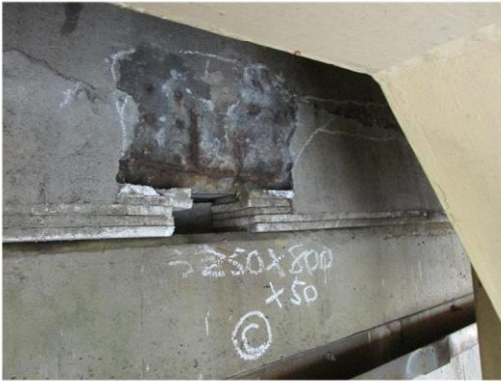
| 共通の損傷 | | ⑩定着部の異常 | | 1/1 | |
|---|--|---|--|---|---|
| | | 桁下状況 | | 説明(所見) | <p>桁端部のPC定着部に鉄筋露出</p> <p>伸縮装置からの漏水によりPC鋼材、鉄筋が腐食、膨張したことが原因と推定される。水の影響は継続しており、損傷が進行する可能性が高い。損傷は局部的な鉄筋露出であり、直ちに部材の耐力が低下する状況ではない。ただし、損傷は第三者影響範囲の鉄筋露出であり、第三者への安全性の観点から、Ⅱ判定とした。</p> |
| | | | | 損傷程度 | e |

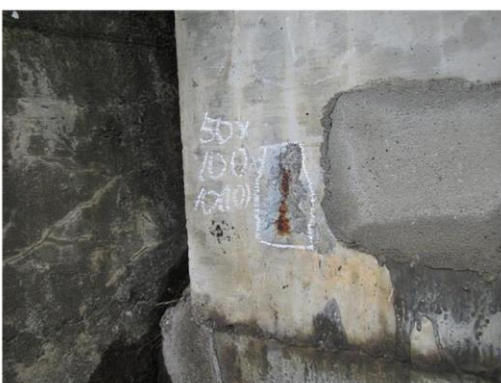
| 共通の損傷 | | ⑩定着部の異常 | | 1/1 | |
|---|--|---|--|---|---|
| | | 桁下状況 | | 説明(所見) | <p>端横桁および中間横桁の横締め定着部に鉄筋露出</p> <p>施工不良により鉄筋露出が発生したと推定される。前回点検から進行しており、雨水の影響が継続するため、損傷が進行する可能性が高い。局部的な損傷であるが、第三者影響範囲における損傷であり、第三者への安全性の観点より、Ⅱ判定とした。</p> |
| | | | | 損傷程度 | e |

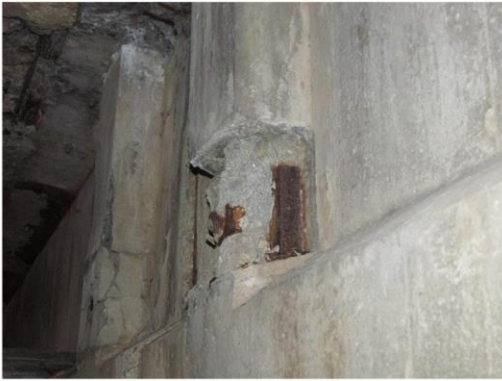
| 共通の損傷 | | ⑩定着部の異常 | | 1/1 | |
|---|--|---|--|---|---|
| 2.4.1(6).1 | | | | | |

| 共通の損傷 | | ⑩定着部の異常 | | 1/1 | |
|---|--|---|--|---|---|
| | | 説明(所見) | | 横締めPC定着部の後埋め部が剥離し、定着具が露出 | |
| | | 伝い水の影響を受け、かぶり不足(10mm)の定着具が腐食・膨張し、露出したと推定される。前回点検に記録はなく、損傷が進行する可能性が高い。 | | | |
| | | | | PC定着部が露出及び腐食が進行しているため、PC定着部の耐荷力が低下する状況であり、構造安全性の観点から、Ⅲ判定とした。 | |
| | | | | 損傷程度 | e |

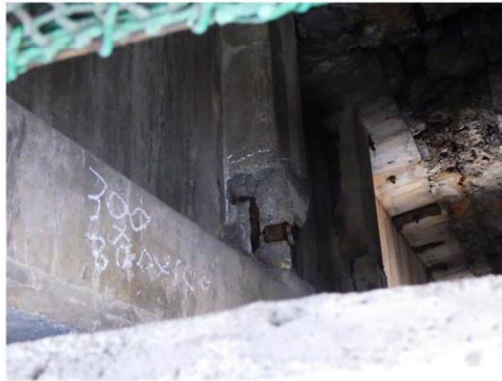
| 共通の損傷 | | ⑩定着部の異常 | | 1/1 | |
|---|--|---|--|---|---|
| 2.4.1(6).2 | | | | | |

| 共通の損傷 | | ⑩定着部の異常 | | 1/1 | |
|---|--|---|--|---|---|
| | | 説明(所見) | | 横締めPC定着部の後埋め部が剥離し、定着具が露出 | |
| | | 伝い水の影響を受け、かぶり不足(10mm)の定着具が腐食・膨張し、露出したと推定される。前回点検に記録はなく、損傷が進行する可能性が高い。 | | | |
| | | | | PC定着部が露出及び腐食が進行しているため、PC定着部の耐荷力が低下する状況であり、構造安全性の観点から、Ⅲ判定とした。 | |
| | | | | 損傷程度 | e |

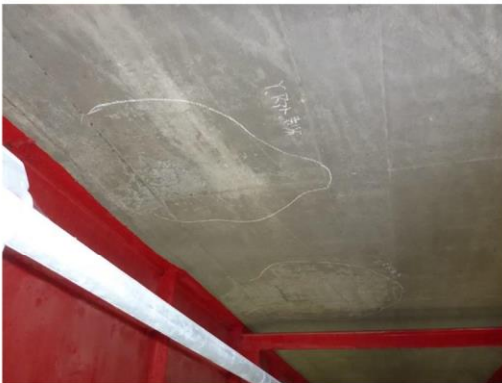
| コンクリート部材の損傷 | | ⑧漏水・遊離石灰 | | 1/1 | |
|---|--|---|--|---|---|
| | | | | 説明(所見) | 床版に遊離石灰の滲出<br><br>床版ひびわれに路面水が浸透して遊離石灰が滲出したものと推定される。<br><br>前回点検より進行は見られず、損傷の進行は遅い。<br><br>遊離石灰は局所的であり、部材の耐荷力が低下する状況ではないため、I 判定とした。 |
| | | | | 損傷程度 | d |

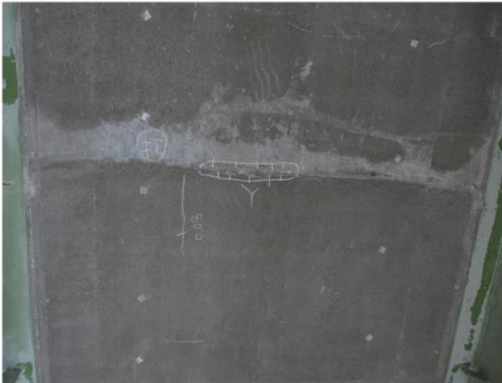
| コンクリート部材の損傷 | | ⑧漏水・遊離石灰 | | 1/1 | |
|---|--|---|--|---|---|
| | | | | 説明(所見) | 床版にひびわれからの遊離石灰<br><br>打継目に雨水が浸透し、遊離石灰が生じたと推定される。<br><br>前回点検に記録はないが、錆汁は見られず、損傷の進行は遅い。<br><br>局所的な損傷であり、直ちに部材の耐荷力が低下する状況ではなく、I 判定とした。 |
| | | | | 損傷程度 | d |

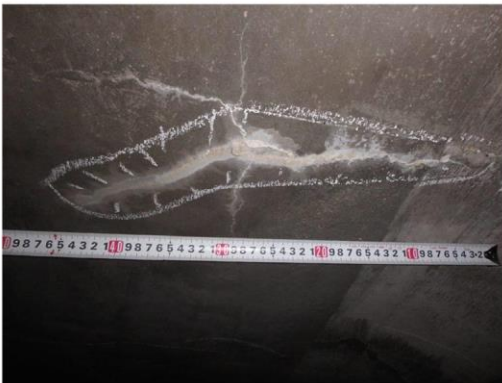
| コンクリート部材の損傷 | | ⑧漏水・遊離石灰 | | 1/1 | |
|---|--|---|--|---|---|
| | | | | 説明(所見) | 床版に遊離石灰<br><br>床版ひびわれに路面水が浸透したことが原因と推定される。<br><br>現状では、遊離石灰に錆汁は見られず、損傷の進行は遅い。<br><br>損傷は局所的であり、直ちに部材の耐荷力が低下する状況ではないため、I 判定とした。 |
| | | | | 損傷程度 | d |

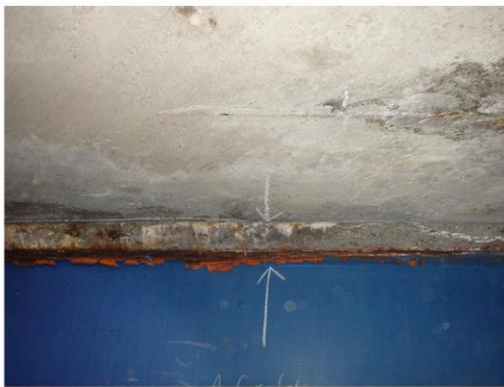
| コンクリート部材の損傷 | | ⑧漏水・遊離石灰 | | 1/1 | |
|---|---|---|--|---|---|
| | | | | 乾燥収縮ひびわれに路面水が浸透し、遊離石灰が発生したと推定される。前回点検から進行はなく、損傷の進行は遅い。遊離石灰に錆汁の混入が見られるが、局所的であり部材耐荷力が低下する状況にないため、I 判定とした。 | |
| | | | | 損傷程度 | e |

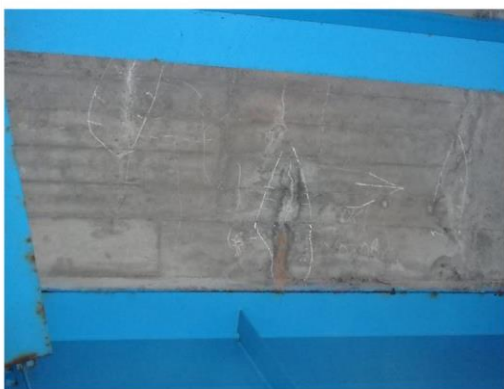
| | | | | 乾燥収縮が原因のひびわれに路面水が浸透したことが原因と推定される。前回点検から進行はなく、損傷の進行は遅い。遊離石灰に軽微な錆汁が見られるが、直ちに部材の耐荷力が低下する状況ではないため、I 判定とした。 | |
| | | | | 損傷程度 | e |

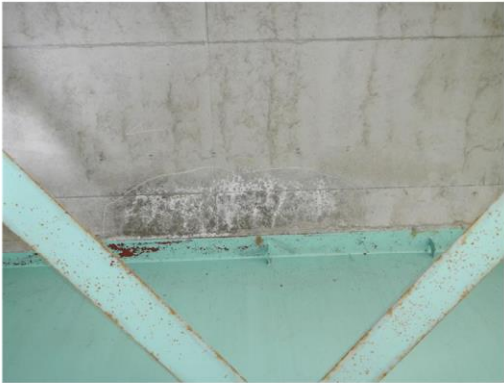
| コンクリート部材の損傷 | | ⑧漏水・遊離石灰 | | 1/1 | |
|---|--|---|--|---|---|
| | | | | 説明(所見) | 床版下面に遊離石灰<br>路面水がひびわれに浸透し、遊離石灰が滲出したと推定される。前回点検から損傷程度に進行は見られないが、水の影響が継続しているため、損傷が進行する可能性が高い。主桁及び横桁の損傷原因となっているため、関連損傷の原因排除の観点から、Ⅱ判定とした。 |
| | | | | 損傷程度 | d |

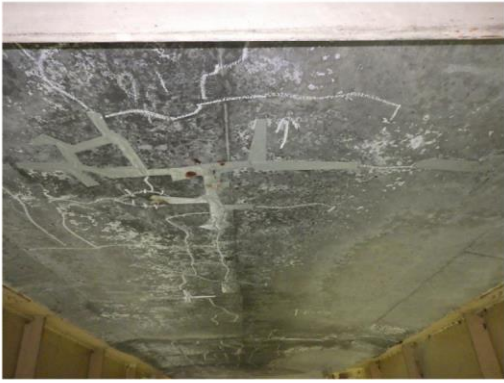
| コンクリート部材の損傷 | | ⑧漏水・遊離石灰 | | 1/1 | |
|---|--|---|--|---|---|
| | | | | 説明(所見) | 床版下面に遊離石灰を伴う二方向ひびわれ<br>乾燥収縮が原因のひびわれに路面水が浸透し、遊離石灰が発生したと推定される。前回点検から進行は見られず、損傷の進行は遅い。橋面の同じ位置に舗装ひびわれが発生しており、雨水の浸透が長く土砂化等への進展が懸念されるため、予防保全の観点から、Ⅱ判定とした。 |
| | | | | 損傷程度 | d |

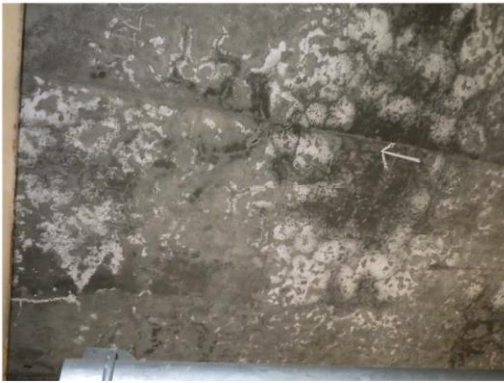
| コンクリート部材の損傷 | | ⑧漏水・遊離石灰 | | 1/1 | |
|---|--|---|--|---|---|
| | | | | 説明(所見) | 床版下面に二方向ひびわれ(を伴う遊離石灰)<br>乾燥収縮が原因のひびわれに路面水が浸透し、遊離石灰が発生したと推定される。前回点検で記録されていない箇所に遊離石灰が発生しており、損傷の進行は速い。橋面の同じ位置に舗装ひびわれが発生しており、雨水の浸透が長く土砂化等への進展が懸念されるため、予防保全の観点から、Ⅱ判定とした。 |
| | | | | 損傷程度 | d |

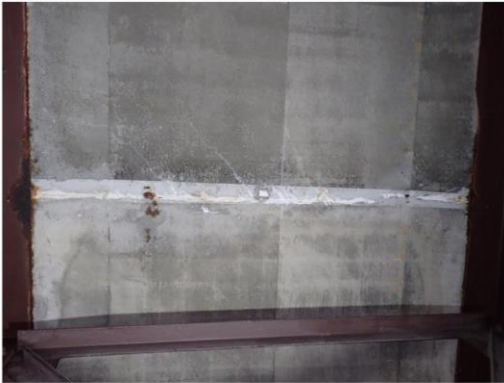
| コンクリート部材の損傷 | | ⑧漏水・遊離石灰 | | 1/1 | |
|---|--|---|--|---|---|
| | | | | <p>床版に遊離石灰</p> <p>路面水が打ち継ぎ目から浸透して析出したと推定される。前回点検から進行は見られず、損傷の進行は遅い。遊離石灰に錆汁が見られ、鋼部材の腐食原因となっている。部材耐荷力の低下が懸念されるためⅡ判定とした。</p> | |
| | | | | 損傷程度 | e |

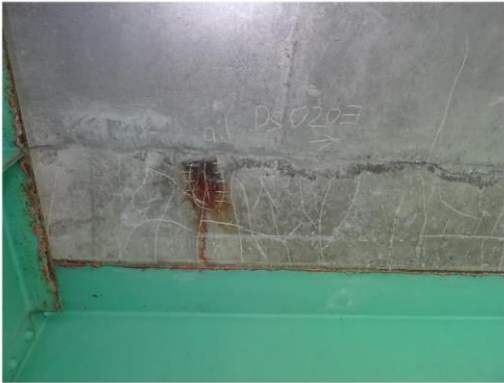
| コンクリート部材の損傷 | | ⑧漏水・遊離石灰 | | 1/1 | |
|---|--|---|--|---|---|
| | | | | <p>床版に錆汁を伴う遊離石灰</p> <p>乾燥収縮や活荷重の繰り返し載荷によるひびわれに路面水が浸透し、遊離石灰が発生したと推定される。前回点検から進行が見られ、損傷が進行する可能性が高い。錆汁が漏出しており、放置すると、内部鉄筋の腐食が急速に進行し床版耐荷力が低下するため、予防保全の観点から、Ⅱ判定とした。</p> | |
| | | | | 損傷程度 | e |

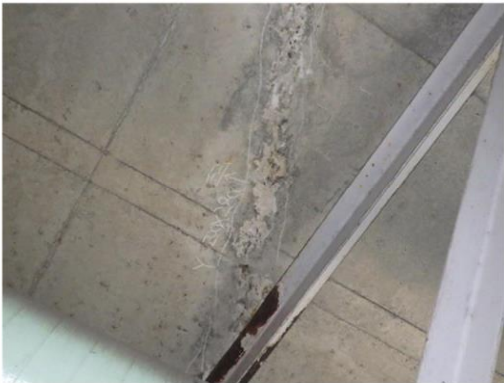
| コンクリート部材の損傷 | | ⑧漏水・遊離石灰 | | 1/1 | |
|---|--|---|--|---|---|
| | | | | <p>床版に遊離石灰</p> <p>床版打ち継ぎ目の付着不良が原因と推定される。前回点検から進行は見られないが、遊離石灰の漏出は継続する可能性が高い。打ち継ぎ目からの漏水により直下の対傾構に腐食が生じているため、原因排除の観点から、Ⅱ判定とした。</p> | |
| | | | | 損傷程度 | e |

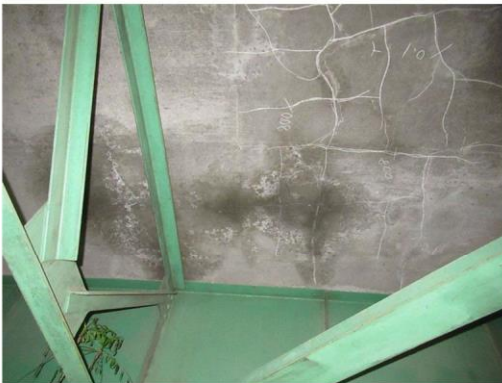
| コンクリート部材の損傷 | | ⑧漏水・遊離石灰 | | 1/1 | |
|---|--|---|--|---|---|
| | | | | 説明(所見) | 支間部の床版に遊離石灰<br><br>直上の舗装にひびわれ、茶色の析出物が生じている。床版上面の土砂化が原因と推定される。<br>路面水の浸透は継続しており、損傷が進行する可能性が高い。<br>床版上面に広範囲に土砂化確認され、耐荷力が低下しているため、構造安全性の観点から、Ⅲ判定とした。 |
| | | | | 損傷程度 | d |

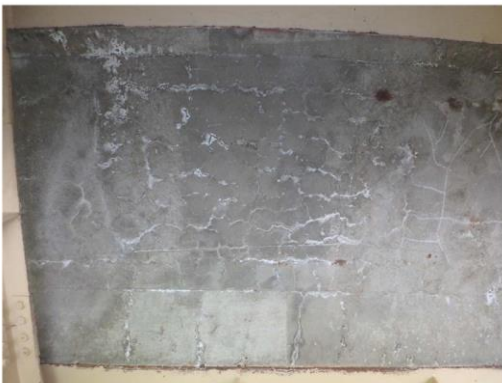
| コンクリート部材の損傷 | | ⑧漏水・遊離石灰 | | 1/1 | |
|---|--|---|--|---|---|
| | | | | 説明(所見) | 床版に遊離石灰<br><br>ひびわれへの路面水の浸透が原因と推定される。床版上面の広範囲にわたる土砂化が確認されているため、損傷が進行する可能性が高い。<br>土砂化が確認され、耐荷力が低下しているため、構造安全性の観点から、Ⅲ判定とした。 |
| | | | | 損傷程度 | d |

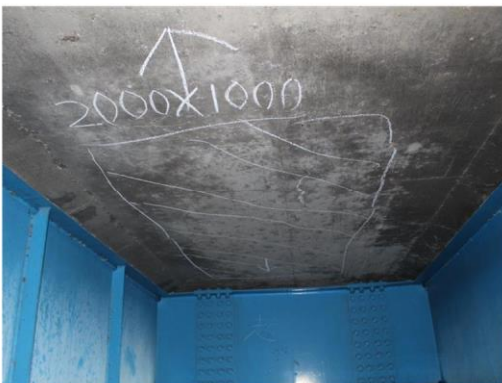
| コンクリート部材の損傷 | | ⑧漏水・遊離石灰 | | 1/1 | |
|---|--|---|--|---|---|
| | | | | 説明(所見) | 床版下面にひびわれを伴う遊離石灰<br><br>疲労が原因で発生した貫通ひびわれに路面水が浸透したことが原因と推定される。床版上面に土砂化が確認され、路面水の供給が継続しているため、損傷が急速に進行すると推定される。<br>土砂化が確認され、耐荷力が低下しているため、構造安全性の観点から、Ⅲ判定とした。 |
| | | | | 損傷程度 | d |

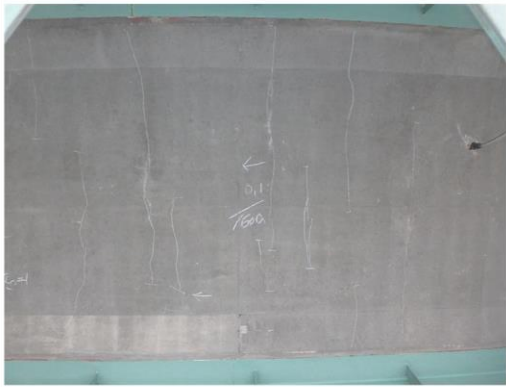
| 2.5.2(2).1 | | |

| | | 床版に1方向ひびわれ(幅0.1mm) |
| | | 乾燥収縮が原因と推定される。前回点検から進行は見られず、損傷の進行は遅いと推定される。 |
| | | ひびわれ幅は小さく、遊離石灰や錆汁も見られないため、直ちに部材の耐荷力が低下する状況ではなく、I判定とした。 |
| | | 損傷程度 b |

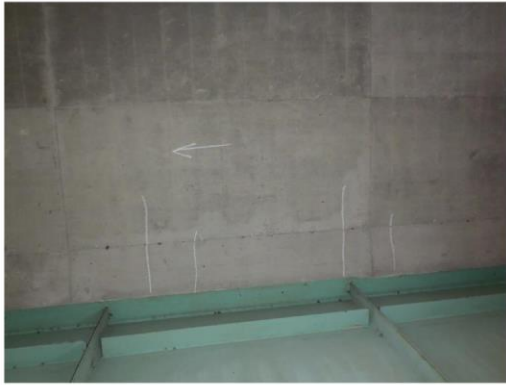
| 2.5.2(2).2 | | |

| | | ひびわれ幅0.1mm未満のためI判定とした。 |
| | | 乾燥収縮が原因と推定される。前回点検から進行は見られず、損傷の進行は遅いと推定される。 |
| | | ひびわれ幅が小さく、直ちに部材の耐荷力が低下する状況ではなく、I判定とした。 |
| | | 損傷程度 b |

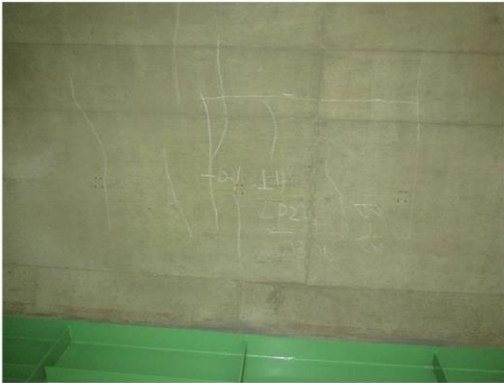
| コンクリート部材の損傷 | | ⑪床版ひびわれ | | 1/1 | |
|---|--|---|--|---|---|
| | | | | <p>床版に二方向ひびわれ(幅0.1mm)</p> <p>乾燥収縮が原因と推定される。前回点検から進行は見られず、損傷の進行は遅いと推定される。</p> <p>応力超過によるひびわれではなく、直ちに部材の耐荷力が低下する状況ではないため、I 判定とした。</p> | |
| | | | | 損傷程度 | c |

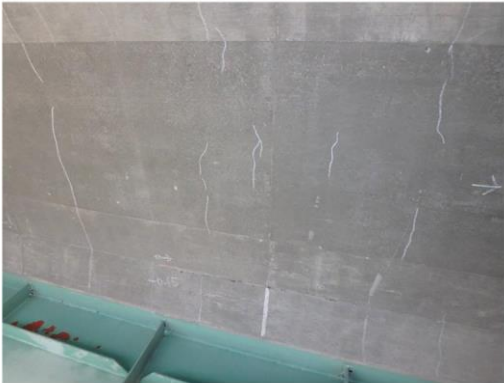
| コンクリート部材の損傷 | | ⑪床版ひびわれ | | 1/1 | |
|---|--|---|--|---|---|
| | | | | <p>床版に1方向ひびわれ(幅0.15mm)</p> <p>乾燥収縮が原因と推定される。前回点検から進行は見られず、損傷が進行は遅いと推定される。</p> <p>局所的な損傷であり、直ちに部材の耐荷力が低下する状況ではなく、I 判定とした。</p> | |
| | | | | 損傷程度 | c |
