# 中部地方整備局管内 橋梁健全性診断事例集 (2022年度版)

令和4年9月

# 橋梁健全性診断事例集（２０２２年度版）

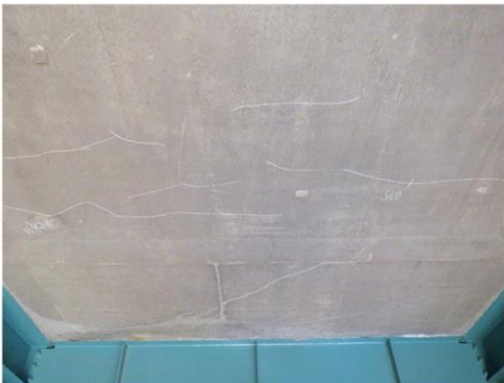
| コンクリート部材の損傷 | | ⑪床版ひびわれ | | 1/1 | |
|---|--|---|--|---|---|
| | | | | <p>床版に1方向ひびわれ(幅0.15mm)</p> <p>乾燥収縮が原因と推定される。前回点検から進行は見られず、損傷が進行は遅いと推定される。</p> <p>応力超過が原因でなくであり、直ちに部材の耐荷力が低下する状況ではなく、I 判定とした。</p> | |
| | | | | 損傷程度 | c |

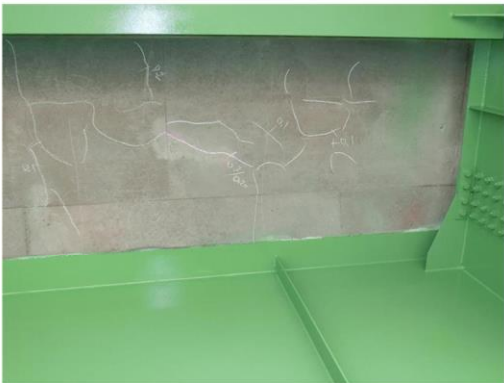
| コンクリート部材の損傷 | | ①床版ひびわれ | | 1/1 | |
|---|---|---|--|---|---|
| | | | | <div>部材名</div> <div>床版</div> <div>大型車交通量(日)</div> <div>12847</div> <div>説明(所見)</div> <div>床版に2方向のひびわれ(幅0.1mm)</div> <div>乾燥収縮が原因と推定される。</div> <div>損傷は進行しているが、ひびわれ幅に変化はなく、乾燥収縮が原因のため、進行は遅いと推定される。</div> <div>ひびわれに遊離石灰や錆汁は見られず、直ちに部材の耐荷力が低下する状況ではないため、I 判定とした。</div> | |
| | | | | 損傷程度 | d |

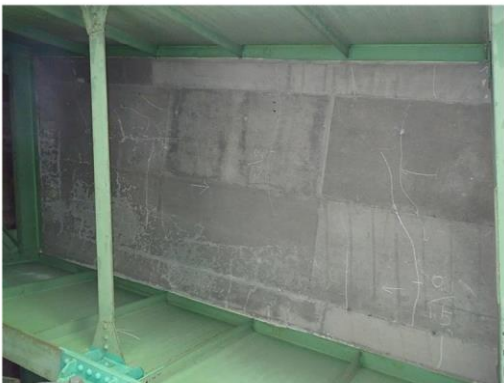
| コンクリート部材の損傷 | | ①床版ひびわれ | | 1/1 | |
|---|---|---|--|---|---|
| | | | | <div>部材名</div> <div>床版</div> <div>大型車交通量(日)</div> <div>7883</div> <div>説明(所見)</div> <div>床版に二方向ひびわれ(幅0.2mm)</div> <div>乾燥収縮が原因と推定される。</div> <div>前回点検から進行は見られず、損傷の進行は遅いと推定される。</div> <div>応力超過によるひびわれではなく、直ちに部材の耐荷力が低下する状況ではないため、I 判定とした。</div> | |
| | | | | 損傷程度 | d |

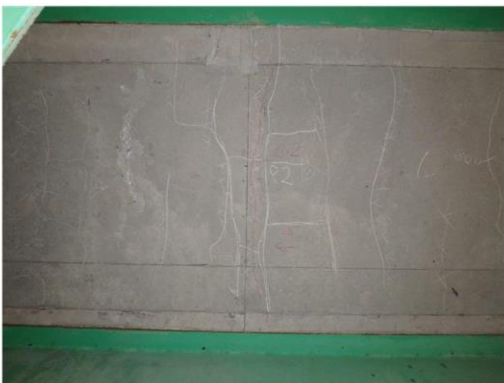
| コンクリート部材の損傷 | | ①床版ひびわれ | | 1/1 | |
|---|---|---|--|---|---|
| | | | | <div>部材名</div> <div>床版</div> <div>大型車交通量(日)</div> <div>6075</div> <div>説明(所見)</div> <div>床版に1方向が主なひびわれ(幅0.2mm)</div> <div>乾燥収縮が原因と推定される。</div> <div>前回点検から進行は見られず、損傷の進行は遅いと推定される。</div> <div>格子状のひびわれや遊離石灰は見られず、直ちに部材の耐荷力が低下する状況ではなく、I 判定とした。</div> | |
| | | <div>別要素の写真</div> | | 損傷程度 | d |

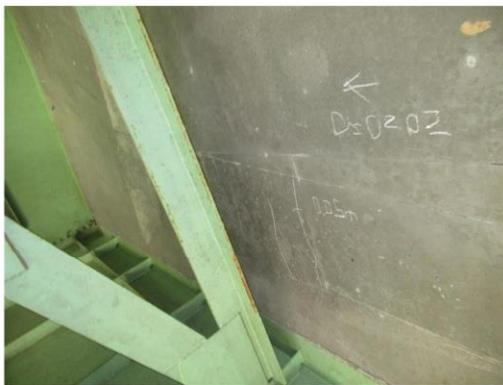
2.5.3(2).1

| | | 舗装の状況 | | <div>床版に一方向ひびわれ(幅0.1mm)</div> <div>乾燥収縮が原因と推定される。<br/>前回点検から進行は見られず、<b>損傷の進行は遅い</b>と推定される。<br/>軽微な<b>損傷</b>であり、直ちに部材の耐荷力が低下する状況ではないため、I 判定とした。</div> | | | | | |

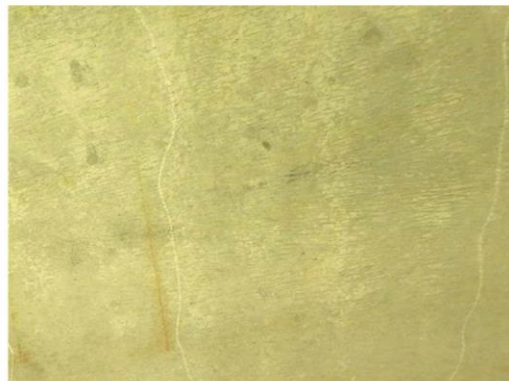
2.5.3(2).2

| | | 舗装の状況 | | <div>床版に一方向ひびわれ(幅0.08mm)</div> <div>乾燥収縮が原因と推定される。<br/>前回点検から進行は見られず、<b>損傷の進行は遅い</b>と推定される。<br/>軽微な<b>損傷</b>であり、直ちに部材の耐荷力が低下する状況ではないため、I 判定とした。</div> | | | | | |

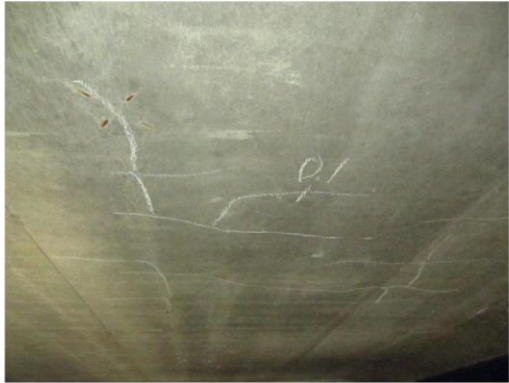
| コンクリート部材の損傷 | | ⑪床版ひびわれ | | 1/1 | |
|---|--|---|--|---|---|
| | | | | <p>床版に2方向ひびわれ(幅0.1mm)</p> <p>乾燥収縮により、ひびわれが発生したと推定される。前回点検から一部に2方向ひびわれが見られ、<b>損傷が進行する可能性が高い</b>。<b>軽微なひびわれであり、遊離石灰は見られず、直ちに部材の耐荷力が低下する状況ではないため、I判定とした。</b></p> | |

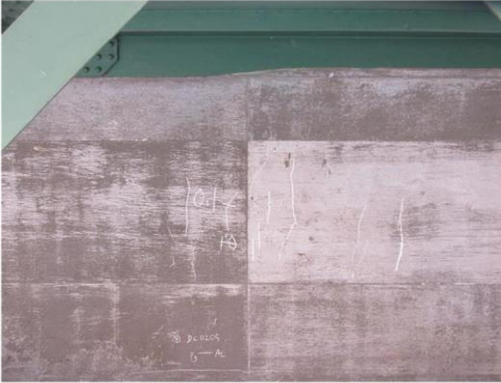
| コンクリート部材の損傷 | | ⑪床版ひびわれ | | 1/1 | |
|---|--|---|--|---|---|
| | | | | <p>床版に1方向ひびわれ(幅0.1mm)</p> <p>乾燥収縮により、ひびわれが発生したと推定される。前回点検から進行はなく、<b>損傷の進行は遅い</b>と推定される。</p> <p><b>軽微な1方向ひびわれであり、床版耐荷力が低下する状況ではないため、I判定とした。</b></p> | |

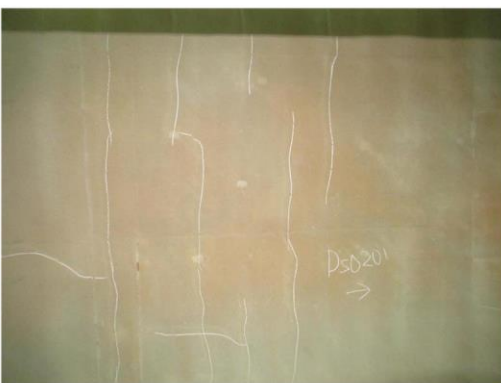
| コンクリート部材の損傷 | | ⑪床版ひびわれ | | 1/1 | |
|---|--|---|--|---|---|
| | | | | <p>床版に1方向ひびわれ(幅0.1mm)</p> <p>乾燥収縮により、ひびわれが発生したと推定される。前回点検から進行はなく、<b>損傷の進行は遅い</b>と推定される。</p> <p><b>軽微な1方向ひびわれであり、床版耐荷力が低下する状況ではないため、I判定とした。</b></p> | |

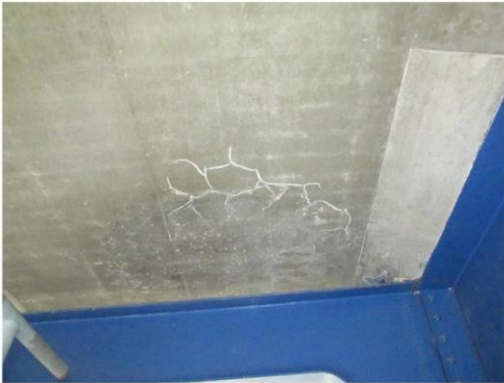
| コンクリート部材の損傷 | | ⑪床版ひびわれ | | 1/1 | |
|---|--|---|--|---|---|
| <div>判定の対象とする損傷</div> | | <div>左記、損傷の周辺状況</div> <div>別要素の損傷</div> | | <div>写真番号</div> <div>1</div> | <div>部材名</div> <div>床版</div> <div>凍結防止剤 (t/km)</div> <div>17</div> <div>説明 (所見)</div> <div>床版に遊離石灰を伴う2方向ひびわれ (幅0.2mm)</div> <div>乾燥収縮によるひびわれに路面水が浸透したことが原因と推定される。</div> <div>前回点検から遊離石灰の滲出が見られ、損傷が進行する可能性が高い。</div> <div>損傷は局所的な2方向の床版ひびわれであり、遊離石灰に錆汁は見られず、直ちに部材の耐荷力が低下する状況ではないため、I 判定とした。</div> |

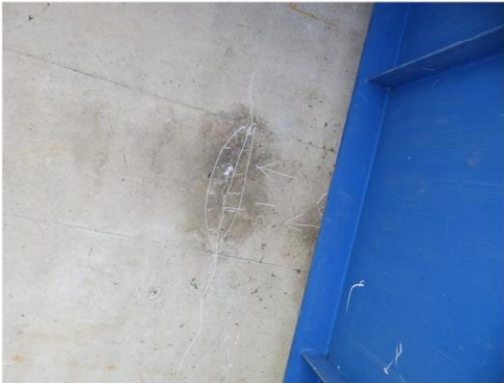
| コンクリート部材の損傷 | | ⑪床版ひびわれ | | 1/1 | |
|---|--|---|--|---|---|
| <div>判定の対象とする損傷</div> | | <div>左記、損傷の周辺状況</div> <div>近接写真</div> | | <div>写真番号</div> <div>2</div> | <div>部材名</div> <div>床版</div> <div>凍結防止剤 (t/km)</div> <div>23.3</div> <div>説明 (所見)</div> <div>床版に遊離石灰を伴う2方向ひびわれ (幅0.2mm)</div> <div>乾燥収縮によるひびわれに路面水が浸透したことが原因と推定される。</div> <div>前回点検から損傷の進行は見られず、損傷が進行する可能性は低い。</div> <div>損傷は局所的な2方向の床版ひびわれであり、遊離石灰に錆汁は見られず、直ちに部材の耐荷力が低下する状況ではないため、I 判定とした。</div> |

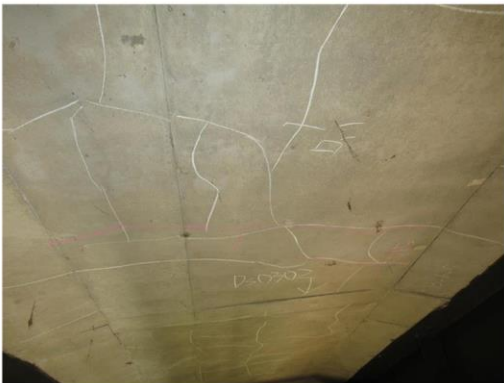
| コンクリート部材の損傷 | | ⑪床版ひびわれ | | 1/1 | |
|---|--|---|--|---|---|
| <div>判定の対象とする損傷</div> | | <div>左記、損傷の周辺状況</div> <div>近接写真</div> | | <div>写真番号</div> <div>3</div> | <div>部材名</div> <div>床版</div> <div>凍結防止剤 (t/km)</div> <div>23.5</div> <div>説明 (所見)</div> <div>床版に二方向ひびわれ (幅0.2mm)</div> <div>乾燥収縮が原因と推定される。</div> <div>前回点検から進行は見られず、損傷の進行は遅いと推定される。</div> <div>応力超過によるひびわれではなく、直ちに部材の耐荷力が低下する状況ではないため、I 判定とした。</div> |

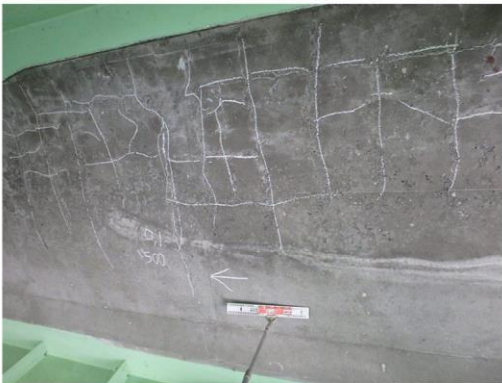
| コンクリート部材の損傷 | | ①床版ひびわれ | | 1/1 | |
|---|--|---|--|---|---|
| | | | | 2.5.3(5).1 | |

| コンクリート部材の損傷 | | ①床版ひびわれ | | 1/1 | |
|---|--|---|--|---|---|
| | | | | 床版に遊離石灰を伴う二方向ひびわれ(幅0.1mm) | |
| | | | | 乾燥収縮または凍結融解作用により、床版ひびわれが発生したと推定される。損傷に進行が見られ、損傷が進行する可能性が高い。 | |
| | | | | ひびわれ幅も小さいが、遊離石灰が発生していることから、路面水の浸透があり、急速に損傷が進行する懸念があるため、予防保全の観点から、Ⅱ判定とした。 | |

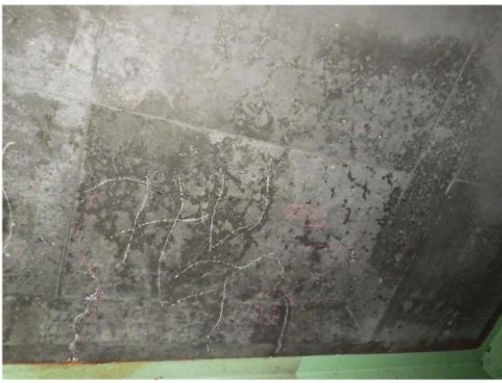
| コンクリート部材の損傷 | | ①床版ひびわれ | | 1/1 | |
|---|--|---|--|---|---|
| | | | | 2.5.3(5).2 | |

| コンクリート部材の損傷 | | ①床版ひびわれ | | 1/1 | |
|---|--|---|--|---|---|
| | | | | 床版に遊離石灰を伴う二方向ひびわれ(幅0.2mm) | |
| | | | | 乾燥収縮または凍結融解作用が原因と想定されるひびわれに、路面水が浸透したことが原因と推定される。 | |
| | | | | 前回点検から進行が見られ、路面水(凍結防止剤含)の浸透が継続するため、損傷が進行する可能性が高い。 | |
| | | | | 放置すると、損傷の進行による部材の耐荷力の低下が懸念されるため、予防保全の観点から、Ⅱ判定とした。 | |

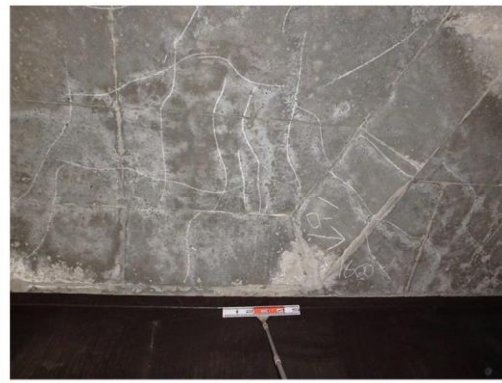
| コンクリート部材の損傷 | | ①床版ひびわれ | | 1/1 | |
|---|--|---|--|---|---|
| | | | | 2.5.3(5).3 | |

| コンクリート部材の損傷 | | ①床版ひびわれ | | 1/1 | |
|---|--|---|--|---|---|
| | | | | 床版に漏水を伴う二方向の床版ひびわれ(幅0.1mm) | |
| | | | | 乾燥収縮または凍結融解作用が原因と想定されるひびわれに、路面水が浸透したことが原因と推定される。 | |
| | | | | 路面水の浸透が継続していることから、損傷が進行する可能性が高い。 | |
| | | | | ひびわれ幅も小さく角落ちはないが、漏水を伴っていることから、急速に損傷が進行する懸念があるため、予防保全の観点から、Ⅱ判定とした。 | |

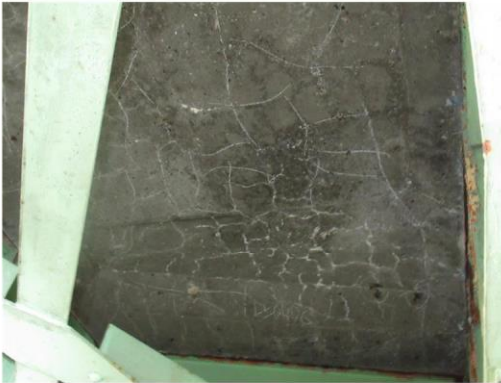
| コンクリート部材の損傷 | | ⑪床版ひびわれ | | 1/1 | |
|---|--|---|--|---|---|
| | | | | <p>床版に遊離石灰を伴う二方向ひびわれ(幅0.1mm)</p> <p>乾燥収縮または凍結融解作用が原因と想定されるひびわれに、路面水(凍結防止剤含)が浸透したことが原因と推定される。</p> <p>前回点検後、舗装の打替えが行われているが、床版上面の土砂化が確認されており、損傷の進行は速いと推定される。部材の耐荷力が低下しているため、構造安全性の観点から、Ⅲ判定とした。</p> | |

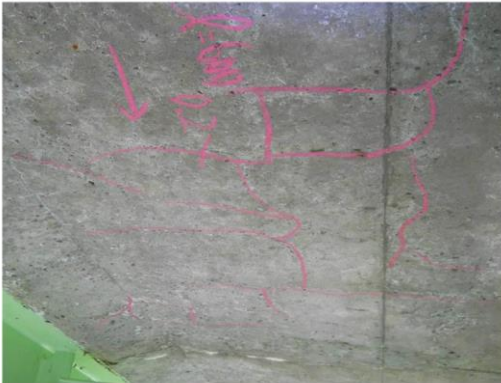
| コンクリート部材の損傷 | | ⑪床版ひびわれ | | 1/1 | |
|---|--|---|--|---|---|
| | | | | <p>床版に漏水を伴う二方向ひびわれ(幅0.2mm)</p> <p>乾燥収縮または凍結融解作用により、発生したと推定される。前回点検から損傷に進行(一方向→二方向)が見られ、路面水の浸透が継続していることから、損傷が進行する可能性が高い。</p> <p>貫通ひびわれに路面水が浸透していることから、床版耐荷力が低下しているため、構造安全性の観点より、Ⅲ判定とした。</p> | |

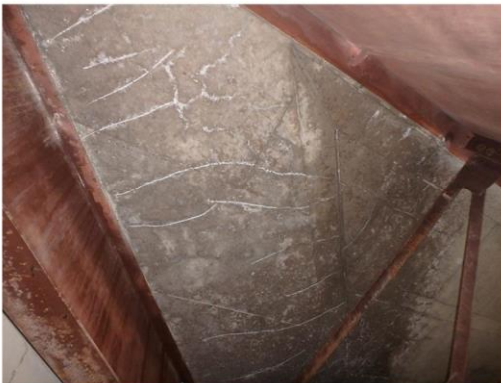
| コンクリート部材の損傷 | | ⑪床版ひびわれ | | 1/1 | |
|---|--|---|--|---|---|
| | | | | <p>床版に遊離石灰を伴う1方向ひびわれ(幅0.1mm)</p> <p>凍害による土砂化が確認されている。</p> <p>前回点検からひびわれ箇所の進行が見られ、路面水(凍結防止剤含)の浸透が継続するため、損傷の進行は早い。</p> <p>床版の土砂化が確認され、部材の耐荷力が低下しているため、構造安全性の観点から、Ⅲ判定とした。</p> | |

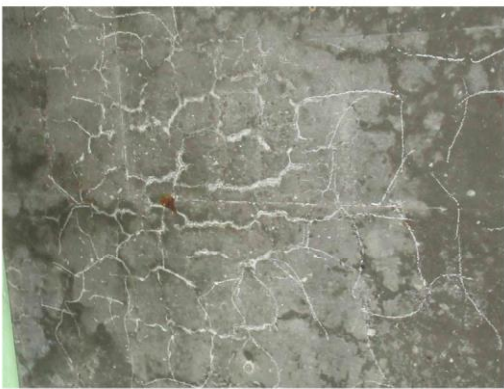
| コンクリート部材の損傷 | | ⑪床版ひびわれ | | 1/1 | |
|---|--|---|--|---|---|
| | | | | 2.5.3(7).1 | |

| コンクリート部材の損傷 | | ⑪床版ひびわれ | | 1/1 | |
|---|--|---|--|---|---|
| | | | | 床版にうき、錆汁を含む遊離石灰、角落ちを伴う二方向ひびわれ(幅0.2mm) | |
| | | | | 活荷重による疲労が原因のひびわれに、路面水が浸透したことが原因と推定される。 | |
| | | | | 内部鉄筋の腐食による錆汁の滲出や、凍結防止剤を含む広範囲な水染みおよび角落ちを伴うひびわれが見られ、部材耐荷力が低下しているため、構造安全性の観点より、Ⅲ判定とした。 | |

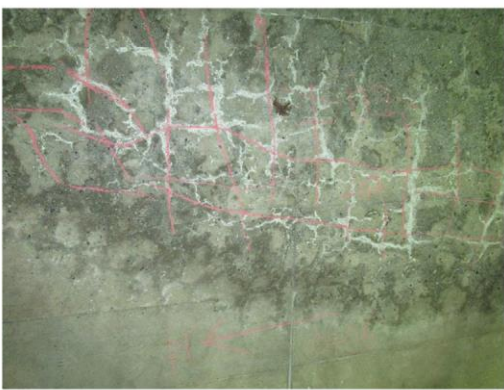
| コンクリート部材の損傷 | | ⑪床版ひびわれ | | 1/1 | |
|---|--|---|--|---|---|
| 2.5.3(7).2 | | | | | |

| コンクリート部材の損傷 | | ⑪床版ひびわれ | | 1/1 | |
|---|--|---|--|---|---|
| | | | | 床版に錆汁を含む遊離石灰、角落ちを伴う二方向ひびわれ(幅0.5mm) | |
| | | | | 活荷重による疲労が原因のひびわれに、路面水が浸透したことが原因と推定される。 | |
| | | | | 内部鉄筋の腐食による錆汁の滲出や、凍結防止剤を含む広範囲な水染みおよび角落ちを伴うひびわれが見られ、部材耐荷力が低下しているため、構造安全性の観点より、Ⅲ判定とした。 | |

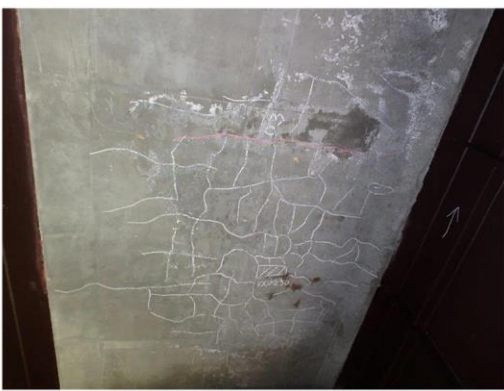
| コンクリート部材の損傷 | | ⑪床版ひびわれ | | 1/1 | |
|---|--|---|--|---|---|
| 2.5.3(7).3 | | | | | |

| コンクリート部材の損傷 | | ⑪床版ひびわれ | | 1/1 | |
|---|--|---|--|---|---|
| | | | | 床版に錆汁を含む遊離石灰、角落ちを伴う二方向ひびわれ(幅0.3mm) | |
| | | | | 活荷重による疲労が原因のひびわれに、路面水が浸透したことが原因と推定される。 | |
| | | | | 内部鉄筋の腐食による錆汁の滲出や、凍結防止剤を含む広範囲な水染みおよび角落ちを伴うひびわれが見られ、部材耐荷力が低下しているため、構造安全性の観点より、Ⅲ判定とした。 | |

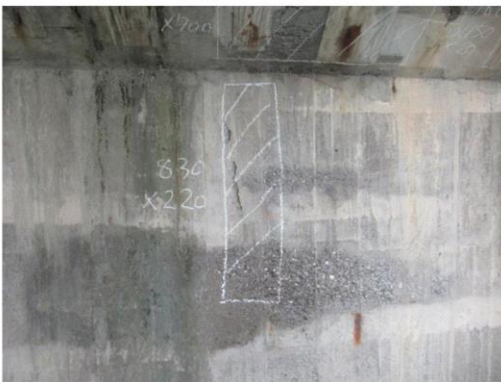
| コンクリート部材の損傷 | | ⑫うき | | 1/1 | |
|---|--|---|--|---|---|
| | | | | <p>壁部にうき(830×220mm)</p> <p>伸縮装置からの漏水の影響により、かぶり不足の鉄筋が腐食・膨張し、うきが発生したと推定される。</p> <p>前回点検に記録はなく、損傷が進行する可能性が高い。</p> <p>局所的なうきであり、直ちに部材の耐荷力が低下する状況ではないため、I 判定とした。</p> | |

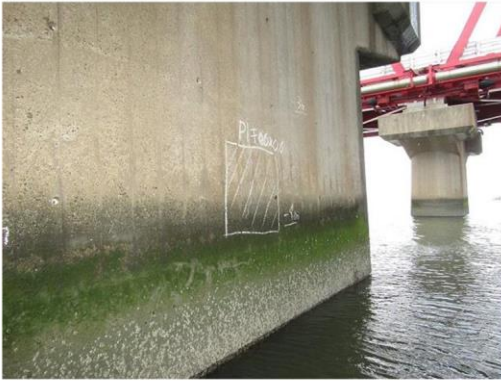
| コンクリート部材の損傷 | | ⑫うき | | 1/1 | |
|---|--|---|--|---|---|
| | | | | <p>柱部にうき(600×600mm)</p> <p>締固め不足部の鉄筋が腐食膨張したものと推定される。</p> <p>前回点検では記録されていないが、鉄筋露出しておらず、損傷の進行は遅い。</p> <p>局所的な損傷であり、現状では部材の耐荷力が低下する状況ではないため、I 判定とした。</p> | |

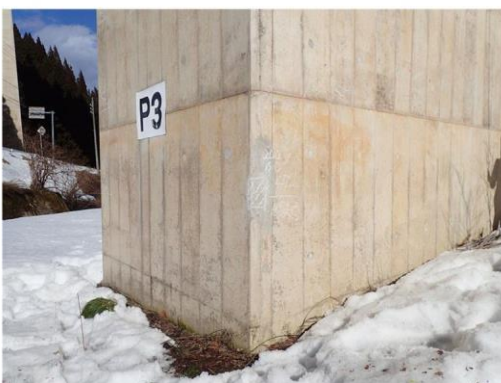
| コンクリート部材の損傷 | | ⑫うき | | 1/1 | |
|---|--|---|--|---|---|
| | | | | <p>柱部の角にうき(200×50mm)</p> <p>施工時の締め固め不良が原因と推定される。</p> <p>前回点検に記録がないが、施工に起因するものであり、損傷の進行は遅い。</p> <p>局所的なうきであり、遊離石灰は見られず、直ちに部材の耐荷力が低下する状況ではないため、I 判定とした。</p> | |

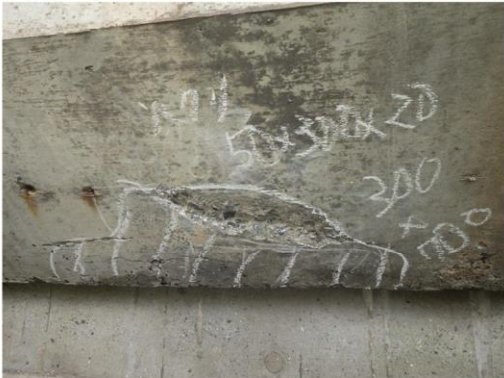
| コンクリート部材の損傷 | | ⑫うき | | 1/1 | |
|---|--|---|--|---|---|
| 3.1.1(3).1 | | | | | |

| コンクリート部材の損傷 | | ⑫うき | | 1/1 | |
|---|--|---|--|---|---|
| | | | | 柱部に剥離を伴ううき(300 × 700mm) | |
| | | | | 伸縮装置からの漏水の影響により、かぶり不足の鉄筋が露出・膨張し、うきが発生したと推定される。 | |
| | | | | 伸縮装置からの漏水が継続するため、損傷が進行する可能性が高い。 | |
| | | | | 局所的な損傷であるが、第三者影響範囲の損傷であり、第三者の安全性の観点から、Ⅱ判定とした。 | |

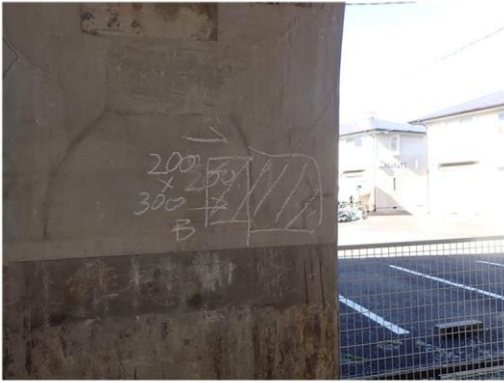
| コンクリート部材の損傷 | | ⑫うき | | 1/1 | |
|---|--|---|--|---|---|
| 3.1.1(3).2 | | | | | |

| コンクリート部材の損傷 | | ⑫うき | | 1/1 | |
|---|--|---|--|---|---|
| | | | | 補修部モルタルの付着部の劣化が原因と推定される。 | |
| | | | | 前回点検には記録はなく、損傷が進行する可能性は高い。 | |
| | | | | 局所的なうきであり、直ちに部材の耐荷力が低下する状況ではないが、第三者影響範囲の損傷であり、第三者の安全性の観点から、Ⅱ判定とした。 | |

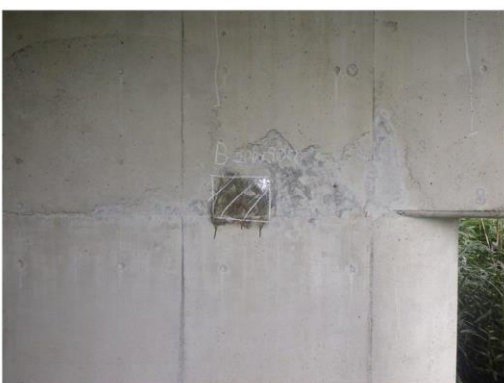
| コンクリート部材の損傷 | | ⑫うき | | 1/1 | |
|---|--|---|--|---|---|
| 3.1.1(3).3 | | | | | |

| コンクリート部材の損傷 | | ⑫うき | | 1/1 | |
|---|--|---|--|---|---|
| | | | | 締固め不良箇所の劣化が原因と推定される。 | |
| | | | | 前回点検に記録はなく、損傷が進行する可能性が高い。 | |
| | | | | 局所的なうきであり、直ちに部材の耐荷力が低下する状況ではないが、第三者影響範囲の損傷であり、第三者の安全性の観点から、Ⅱ判定とした。 | |

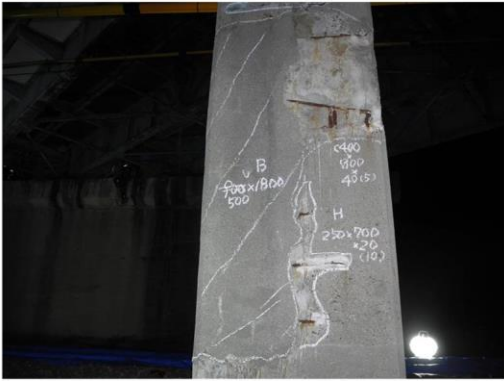
| コンクリート部材の損傷 | | ⑫うき | 1/1 |
|---|---|---|---|
| | | 部材名<br>柱部・壁部<br>凍結防止剤 (t/km) 2<br>説明(所見)<br>柱部・壁部の補修跡部に鉄筋露出を伴ううき(500×1800mm)<br>経年にわたるコンクリートの劣化や路面水の浸透による鉄筋の腐食・膨張が原因と推定される。<br>前回点検から損傷範囲が拡大しており、損傷が進行する可能性は高い。<br>損傷が広範囲であり、部材の耐力力が低下しているため、構造安全性の観点から、Ⅲ判定とした。 | 損傷程度 |

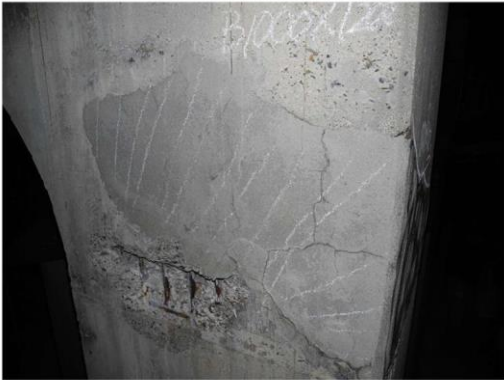
| コンクリート部材の損傷 | | ⑫うき | 1/1 |
|---|---|---|---|
| | | 部材名<br>柱部・壁部<br>凍結防止剤 (t/km) 1.8<br>説明(所見)<br>橋脚柱部・壁部にうき(1000×1200mm)を伴う鉄筋露出<br>経年にわたるコンクリートの劣化や路面水の浸透による鉄筋の腐食・膨張が原因と推定される。<br>前回点検から進行見られず、損傷の進行は遅い。<br>鉄筋の腐食が顕著(鉄筋の減肉量: 2mm)であり、部材の耐力力が低下しているため、構造安全性の観点から、Ⅲ判定とした。 | 損傷程度 |

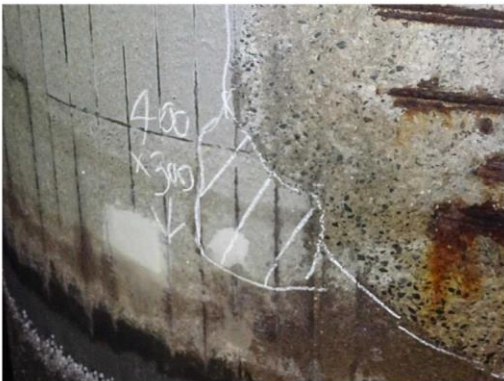
| コンクリート部材の損傷 | | ⑫うき | 1/1 |
|---|---|---|---|
| | | 部材名<br>柱部・壁部<br>塩害地域区分 C-(3)<br>説明(所見)<br>壁部にうき(1700×2100mm、他)<br>河口に架かる橋梁であり、海水に含まれる塩分の浸透により鉄筋が腐食・膨張したことが原因と推定される。<br>損傷範囲が拡大しており、浸透している塩分の影響により損傷が進行する可能性が高い。<br>広範囲なかぶりコンクリートの剥落と帯鉄筋の腐食が発生しているため、構造安全性の観点から、Ⅲ判定とした。 | 損傷程度 |

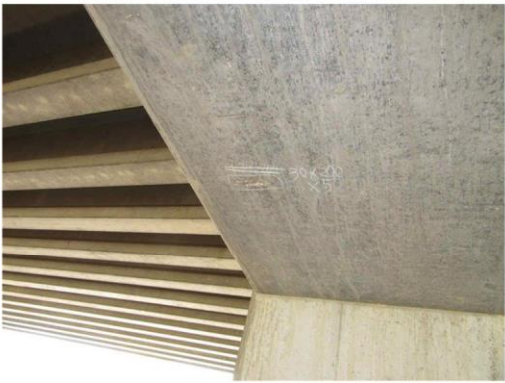
| コンクリート部材の損傷 | | ⑦剥離・鉄筋露出 | | 1/1 | |
|---|--|---|--|---|---|
| | | | | 説明(所見) | <p>梁部下面に剥離(30×200×5.0mm)</p> <p>締め固め不良による脆弱部が劣化したことが原因と推定される。</p> <p>前回点検から進行は見られず、損傷の進行は遅い。</p> <p>局所的な剥離であり、直ちに部材の耐荷力が低下する状況ではないため、B判定とした。</p> |

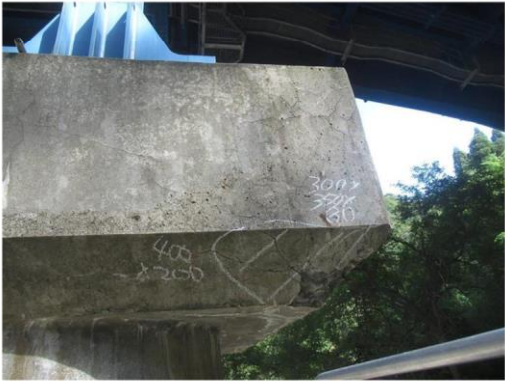
| コンクリート部材の損傷 | | ⑦剥離・鉄筋露出 | | 1/1 | |
|---|--|---|--|---|---|
| | | | | 説明(所見) | <p>梁部側面下端にうきを伴う剥離(300×350×30mm)</p> <p>凍害によるスケーリングが原因と推定される。</p> <p>前回点検に記録はなく、損傷が進行する可能性が高い。</p> <p>局所的な剥離であり、鉄筋露出に至っていないことから、部材耐荷力が低下する状況ではなく、I判定とした。</p> |

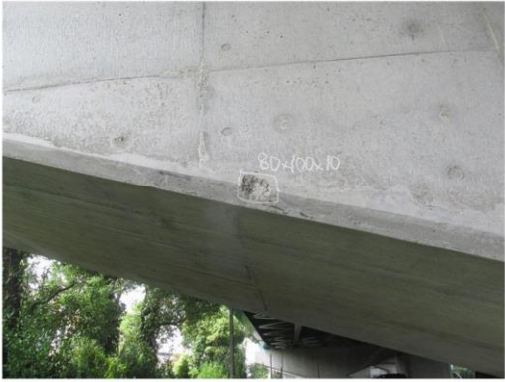
| コンクリート部材の損傷 | | ⑦剥離・鉄筋露出 | | 1/1 | |
|---|--|---|--|---|---|
| | | | | 説明(所見) | <p>梁部下端に剥離(80×100×10mm)</p> <p>コンクリート打設時の締め固め不良部が劣化し、剥離が発生したと推定される。</p> <p>前回点検から進行はなく、損傷の進行は遅い。</p> <p>局所的な剥離であり、鉄筋露出に至っていないことから、部材耐荷力が低下する状況ではなく、I判定とした。</p> |

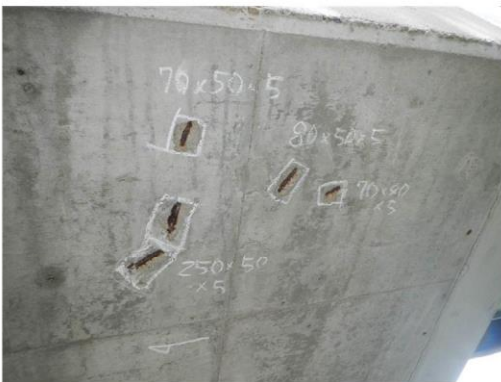
| コンクリート部材の損傷 | | ⑦剥離・鉄筋露出 | | 1/1 | |
|---|--|---|--|---|---|
| | | 橋脚前景 | | 説明(所見) | <p>梁部に鉄筋露出(250×50×5mm,他)</p> <p>かぶり不足が原因と推定される。</p> <p>前回点検から進行は見られず、損傷の進行は遅いと推定される。</p> <p>局所的な鉄筋露出であり、直ちに部材の耐荷力が低下する状況ではないため、I 判定とした。</p> |

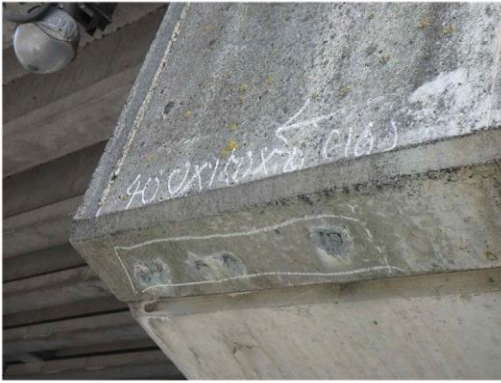
| コンクリート部材の損傷 | | ⑦剥離・鉄筋露出 | | 1/1 | |
|---|--|---|--|---|---|
| | | | | 説明(所見) | <p>橋脚梁部下面に鉄筋露出(500×150×20mm,他)</p> <p>側面からの伝い水の影響により、かぶり不足の鉄筋が腐食・膨張したことが原因と推定される。</p> <p>前回点検から進行は見られず、損傷の進行は遅い。</p> <p>局所的な鉄筋露出であり、直ちに部材の耐荷力が低下する状況ではないため、I 判定とした。</p> |

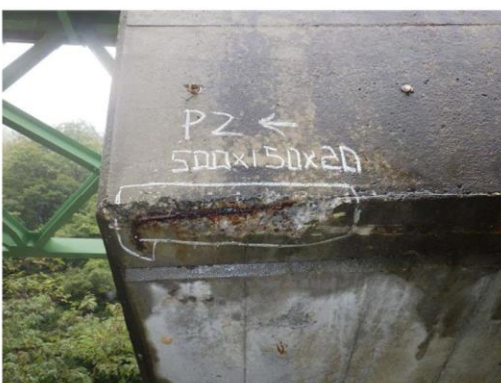
| コンクリート部材の損傷 | | ⑦剥離・鉄筋露出 | | 1/1 | |
|---|--|---|--|---|---|
| | | 橋脚前景 | | 説明(所見) | <p>梁部に鉄筋露出(500×150×20mm)</p> <p>雨水の影響を受け、かぶり不足の鉄筋が腐食・膨張し、鉄筋露出が発生したと推定される。</p> <p>前回点検に記録はなく、損傷が進行する可能性が高い。</p> <p>局所的な鉄筋露出であり、直ちに部材の耐荷力が低下する状況ではないため、I 判定とした。</p> |

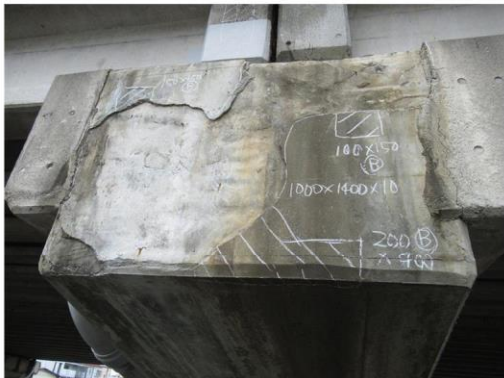
| コンクリート部材の損傷 | | ⑦剥離・鉄筋露出 | | 1/1 | |
|---|---|---|--|---|---|
| | | | | 梁部側面にうきを伴う剥離 (1000×1400×10mm) | |
| | | | | 前回点検から進行はなく、損傷の進行は遅い。 | |
| | | | | 表面的な損傷であり、部材の耐荷力が低下する状況ではないが、第三者被害予防措置範囲の損傷であり、第三者の安全性の観点から、Ⅱ判定とした。 | |

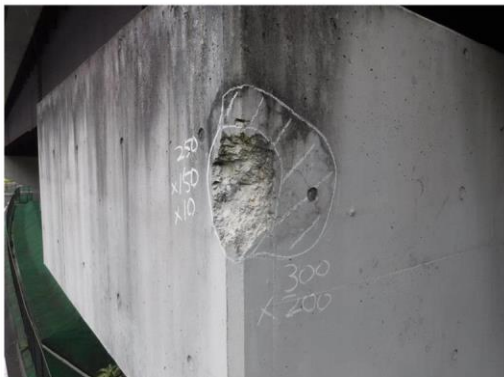
| | | | | 3.2.1(4).2 | |
|---|---|---|--|---|---|
| | | | | 梁部側面にうきを伴う剥離 (250×150×10mm) | |
| | | | | 締固め不良部が劣化したことが原因と推定される。 | |
| | | | | 前回点検から剥離とうきの範囲が拡大しているため、損傷の進行は速い。 | |
| | | | | 局部的な剥離であり、直ちに部材の耐荷力が低下する状況ではないが、第三者影響範囲における剥離であり、第三者への安全性の観点より、Ⅱ判定とした。 | |

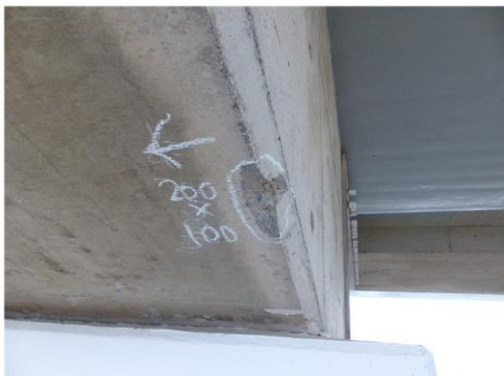
| | | | | 3.2.1(4).3 | |
|---|---|---|--|---|---|
| | | | | かぶり不足の鉄筋が腐食・膨張し露出したと原因と推定される。 | |

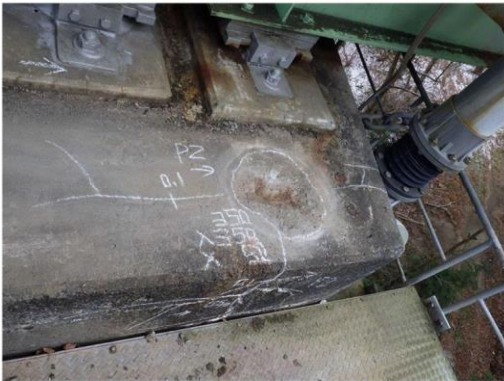
| コンクリート部材の損傷 | | ⑦剥離・鉄筋露出 | | 1/1 | |
|---|--|---|--|---|---|
| | | | | 梁部橋座面に鉄筋露出(350×350×50mm)<br><br>雨水の影響を受け、内部の鉄筋が腐食・膨張したことが原因と推定される。<br>前回点検に記録はなく、雨水が滞り凍結融解作用を受けるため、損傷が進行する可能性は高い。<br>放置すると損傷範囲が拡大し、部材の耐力が低下する懸念があるため、予防保全の観点から、Ⅱ判定とした | |

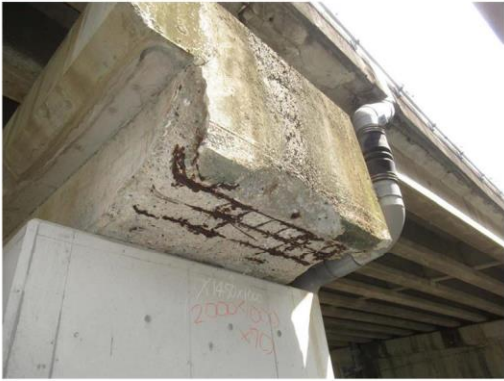
| コンクリート部材の損傷 | | ⑦剥離・鉄筋露出 | | 1/1 | |
|---|--|---|--|---|---|
| | | | | 梁部張出部に鉄筋露出(2000×1000×70mm)<br><br>縛固不足部に伸縮装置からの漏水が浸透し、鉄筋が腐食・膨張し、露出したと推定される。うきからの進行が見られ、伸縮装置からの漏水が継続するため、損傷が進行する可能性が高い。<br>支点直下の鉄筋露出で鉄筋の腐食が著しく、部材の耐力力が低下が懸念されるため、予防保全の観点からⅡ判定とした。 | |

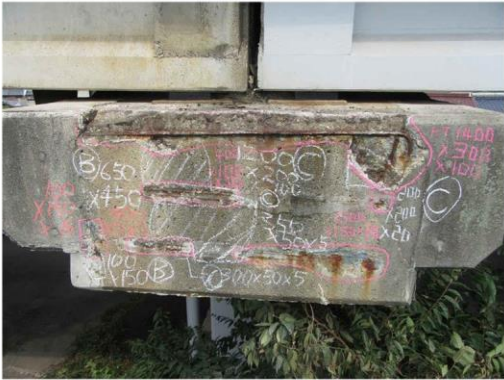
| コンクリート部材の損傷 | | ⑦剥離・鉄筋露出 | | 1/1 | |
|---|--|---|--|---|---|
| | | | | 梁部先端の側面にうきを伴う鉄筋露出<br><br>雨水によるかぶり不足の鉄筋の腐食、膨張が原因と推定される。うきからの進行が見られ、雨水の影響も継続するため、損傷が進行する可能性が高い。<br>梁部先端の損傷であり、部材の耐力力が低下する状況ではないが、第三者影響範囲の損傷であるため、第三者の安全性の観点からⅡ判定とした。 | |

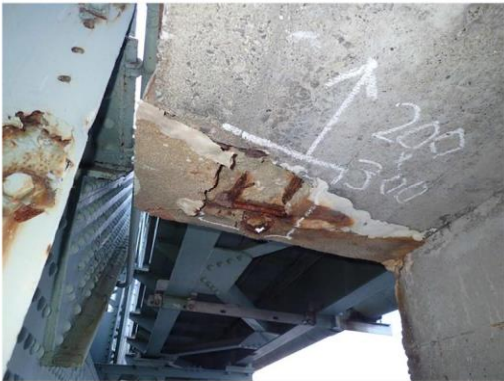
| コンクリート部材の損傷 | | ⑦剥離・鉄筋露出 | | 1/1 | |
|---|--|---|--|---|---|
| | | | | 梁部下面に鉄筋露出(200×300×55mm)<br><br>鉄筋のかぶり不足が原因と推定される。前回点検から進行が見られ、損傷が進行する可能性は高い。<br>露出している鉄筋に著しい腐食による断面減少が見られ、損傷の進行による部材の耐力力低下が懸念されるため、Ⅱ判定とした。 | |

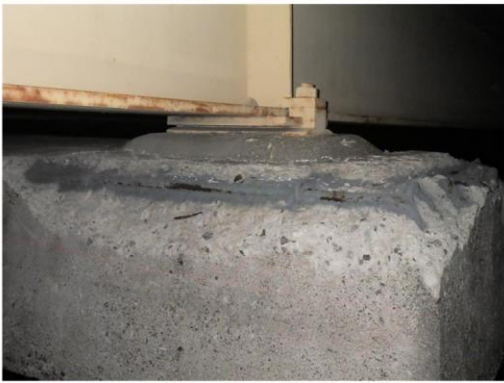
| コンクリート部材の損傷 | | ⑦剥離・鉄筋露出 | | 1/1 | |
|---|--|---|--|---|---|
| | | 梁部にうきを伴う鉄筋露出 (1100 × 1200 × 300mm)<br>雨水の影響を受け、かぶり不足の鉄筋が腐食・膨張し、露出したと推定される。<br>前回点検から範囲が拡大し、雨水の影響が継続するため、損傷が進行する可能性が高い。<br>梁部の橋座面の鉄筋露出により、支承部の支持耐力が低下しているため、構造安全性の観点から、Ⅲ判定とした。 | | | |

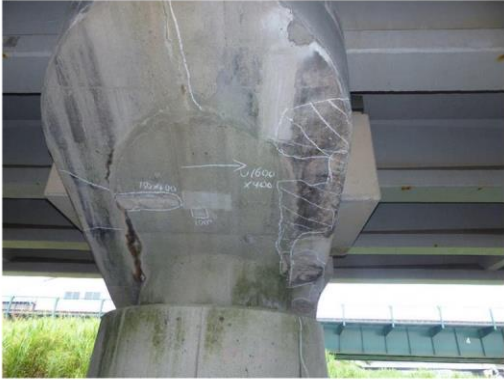
| コンクリート部材の損傷 | | ⑦剥離・鉄筋露出 | | 1/1 | |
|---|--|---|--|---|---|
| | | 梁部にうきの一部に鉄筋露出 (250 × 500 × 30mm他)<br>飛来塩分の浸透により、内部の鉄筋が腐食・膨張し、表面のコンクリートを押し出したことが原因と推定される。<br>鉄筋の腐食発生限界温度を超える塩分が浸透しており、損傷が進行する可能性が高い。<br>抵抗断面の減少により、耐力が低下しているため、構造安全性の観点から、Ⅲ判定とした。 | | | |

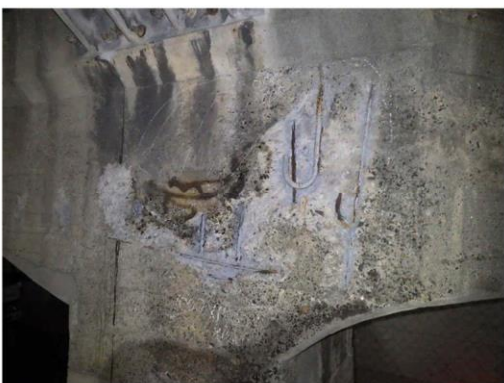
| コンクリート部材の損傷 | | ⑦剥離・鉄筋露出 | | 1/1 | |
|---|--|---|--|---|---|
| | | 梁部下面に、うきを伴う広範囲に渡る鉄筋露出<br>伸縮装置からの漏水による締め不良部の劣化、鉄筋の腐食・膨張が原因と推定される。<br>前回点検から損傷範囲が拡大しており、損傷が進行する可能性が高い。<br>梁部の広範囲に渡る鉄筋が露出し、腐食が生じており、部材の耐力が低下しているため、構造安全性の観点から、Ⅲ判定とした。 | | | |

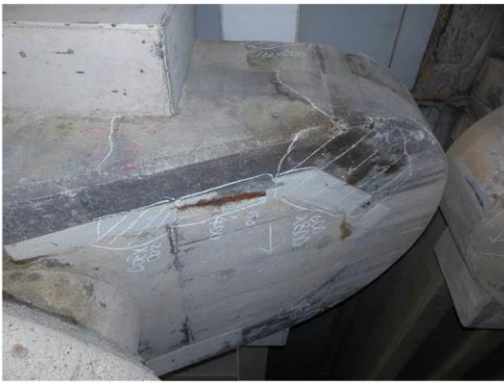
| コンクリート部材の損傷 | | ⑦剥離・鉄筋露出 | | 1/1 | |
|---|--|---|--|---|---|
| | | | | 梁部のうきの一部に鉄筋露出(150×450×35mm他)<br><br>飛来塩分の浸透により、内部の鉄筋が腐食・膨張し、表面のコンクリートを押し出したことが原因と推定される。<br>既に鉄筋の腐食発生限界濃度を越える塩分が浸透しており、損傷が進行する可能性が高い。<br>抵抗断面減少により、耐力が低下しているため、構造安全性の観点から、Ⅲ判定とした。 | |

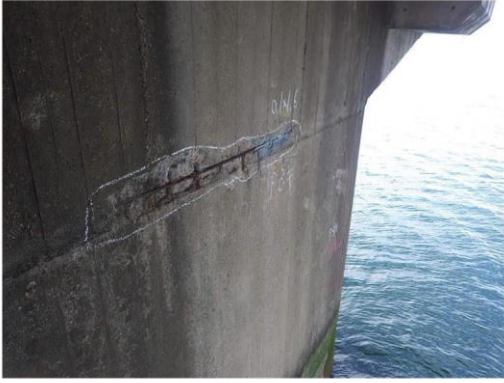
| コンクリート部材の損傷 | | ⑦剥離・鉄筋露出 | | 1/1 | |
|---|--|---|--|---|---|
| | | | | 梁部前面に鉄筋露出(500×1600×50mm)<br><br>伸縮装置からの伝い水により、鉄筋が腐食・膨張し、鉄筋露出が発生したと推定される。<br>前回点検では記録されていない損傷であり、伝い水の影響が継続するため、損傷が進行する可能性が高い。<br>鉄筋の断面減少が生じており、耐力が低下しているため、構造安全性の観点から、Ⅲ判定とした。 | |

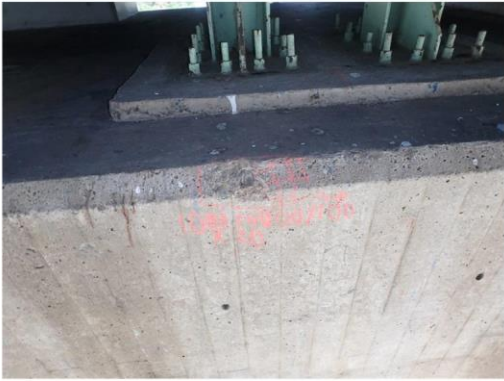
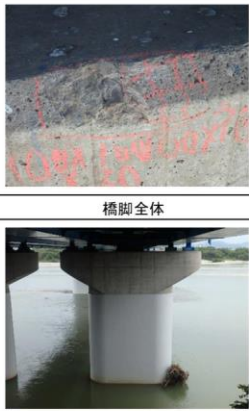
| コンクリート部材の損傷 | | ⑫うき | 1/1 |
|---|---|---|---|
| | | 説明(所見) | <p>梁部にうき(1000×700mm)</p> <p>かぶり不足の鉄筋が腐食・膨張したことが原因と推定される。</p> <p>前回点検から進行はなく、損傷の進行は遅い。</p> <p>局所的な損傷であり、直ちに部材の耐荷力が低下する状況ではないため、I 判定とした。</p> |

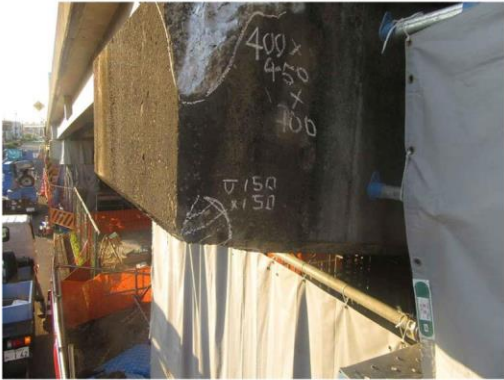
| コンクリート部材の損傷 | | ⑫うき | 1/1 |
|---|---|---|---|
| | | 説明(所見) | <p>梁部下面にうき(150×150mm)</p> <p>伸縮装置からの漏水により締め固め不良の脆弱部の鉄筋が腐食・膨張したことが原因と推定される。</p> <p>前回点検に記録はなく、水の影響は継続しているため、損傷が進行する可能性が高い。</p> <p>局所的なうきであり、直ちに部材の耐荷力が低下する状況ではないため、I 判定とした。</p> |

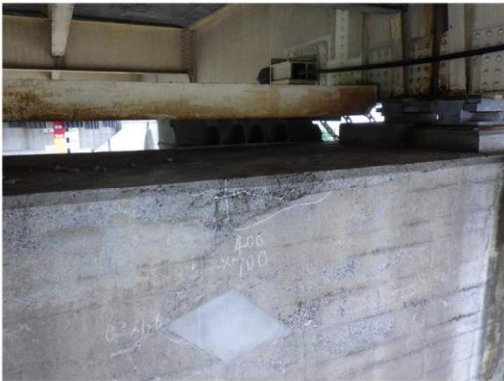
| コンクリート部材の損傷 | | ⑫うき | 1/1 |
|---|---|---|---|
| | | 説明(所見) | <p>梁部天端にうき(400×700mm)</p> <p>締め固め不良部の劣化が原因と推定される。</p> <p>前回点検に記録はなく、表面にひびわれが見られるため、損傷が進行する可能性が高い。</p> <p>局所的な損傷であり、直ちに部材の耐荷力が低下する状況ではなく、I 判定とした。</p> |

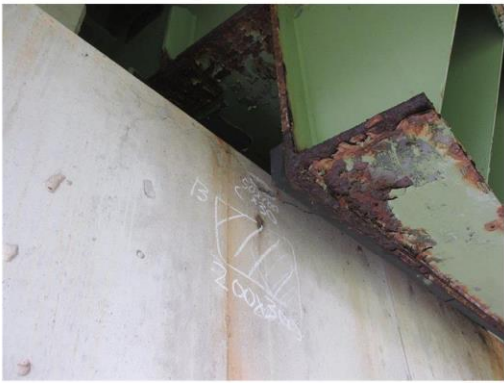
| コンクリート部材の損傷 | | ⑫うき | | 1/1 | |
|---|---|---|---|---|--|
| | | | 説明(所見) | <p>梁部にひびわれを伴ううき (700×300mm、他)</p> <p>伸縮装置からの漏水が伝い水となって浸透し、鉄筋が腐食・膨張して、うきが発生したと推定される。</p> <p>前回点検から進行はなく、損傷の進行は遅い。</p> <p>局所的なうきであり、部材耐荷力が低下する状況ではないが、第三者影響範囲における損傷であり、第三者への安全性の観点より、Ⅱ判定とした。</p> | |

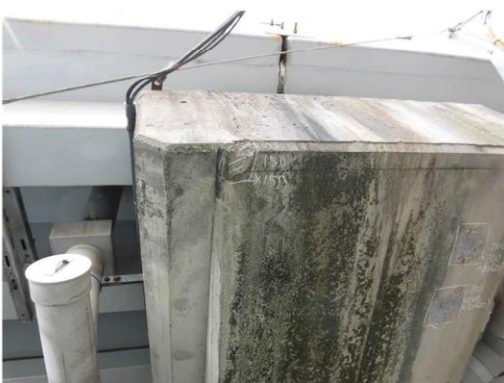
| コンクリート部材の損傷 | | ⑫うき | | 1/1 | |
|---|---|---|---|---|--|
| | | | 説明(所見) | <p>梁部下面にうき(150×150mm)</p> <p>補修部が劣化しうきを生じたものと推定される。</p> <p>前回点検に記録はなく、雨水の供給が継続するため、損傷が進行する可能性が高い。</p> <p>局所的なうきであり、直ちに部材の機能が低下する状況でないが、第三者影響範囲の損傷であり、第三者の安全性の観点から、Ⅱ判定とした。</p> | |

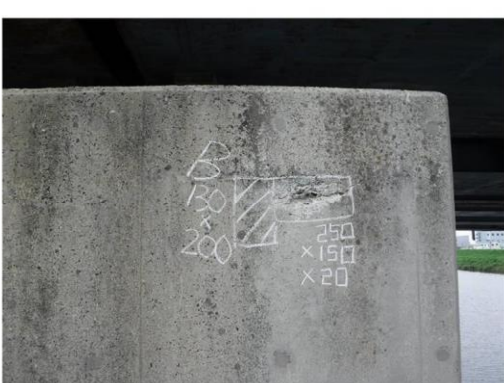
| コンクリート部材の損傷 | | ⑫うき | | 1/1 | |
|---|---|---|---|---|--|
| | | | 説明(所見) | <p>梁側面に剥離に隣接したうき (130×200mm)</p> <p>雨水の影響により、鉄筋が腐食・膨張したものと推定される。</p> <p>前回点検に記録はなく、雨水の影響が継続するため、損傷が進行する可能性が高い。</p> <p>局所的なうきであり、直ちに部材の耐荷力が低下する状況でないが、第三者影響範囲の損傷であり、第三者の安全性の観点から、Ⅱ判定とした。</p> | |

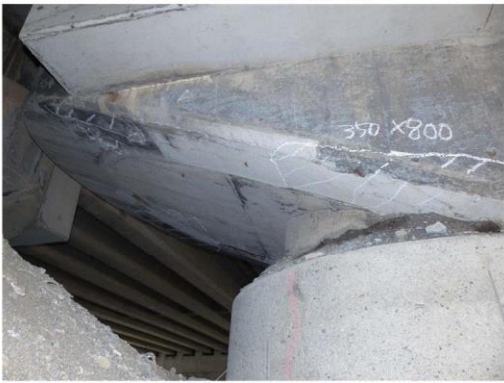
| コンクリート部材の損傷 | | ⑫うき | | 1/1 | |
|---|---|---|---|---|--|
| | | 橋脚全体 | 説明(所見) | 飛来塩分の浸透により、内部の鉄筋が腐食・膨張し、表面のコンクリートを押し出したことが原因と推定される。<br>鉄筋の腐食発生限界濃度を越える塩分が浸透しており、損傷が進行する可能性が高い。<br>抵抗断面の減少により、耐荷力が低下しているため、構造安全性の観点から、Ⅲ判定とした。 | |

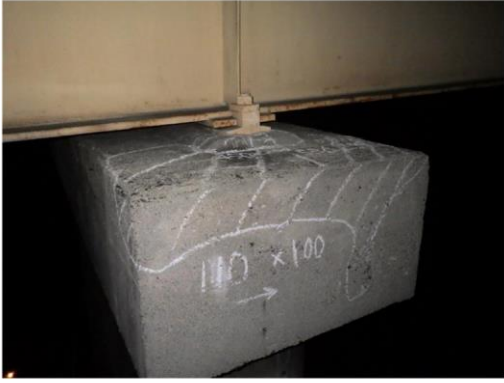
| コンクリート部材の損傷 | | ⑫うき | | 1/1 | |
|---|---|---|---|---|--|
| | | 橋脚全体 | 説明(所見) | 梁部に鉄筋露出を伴ううき(900 x 400mm他)<br>雨水の影響を受け、かぶり不足鉄筋が腐食・膨張し、露出したと推定される。<br>前回点検から範囲が拡大し、雨水の影響が継続するため、損傷が進行する可能性が高い。<br>梁部の橋座面の鉄筋露出により、支承部の支持耐力が低下しているため、構造安全性の観点から、Ⅲ判定とした。 | |

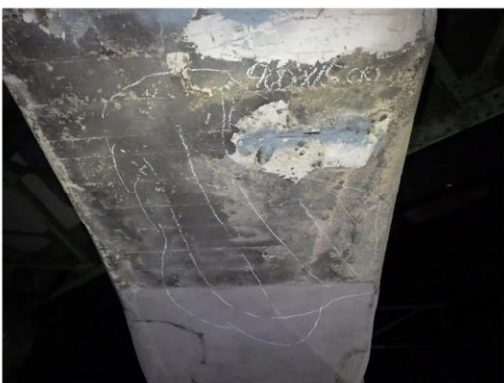
| コンクリート部材の損傷 | | ⑫うき | | 1/1 | |
|---|---|---|---|---|--|
| | | 梁部付近 | 説明(所見) | 梁部下面に、鉄筋露出を伴ううき(700x1600mm他)<br>伸縮装置からの漏水による締め不良部の劣化、鉄筋の腐食、膨張が原因と推定される。<br>前回点検から損傷範囲が拡大しており、損傷が進行する可能性が高い。<br>梁部の広範囲に渡り鉄筋が露出し、腐食が生じており、部材の耐荷力が低下しているため、構造安全性の観点から、Ⅲ判定とした。 | |

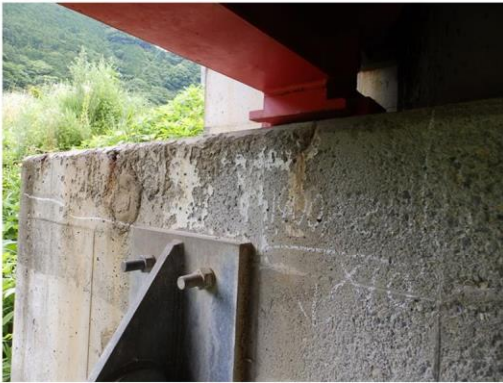
| コンクリート部材の損傷 | | ⑦剥離・鉄筋露出 | | 1/1 | |
|---|--|---|--|---|---|
| | | 伝い水の状況 | | 説明(所見) | 縦壁に剥離(400×200×10mm)<br>雨水の影響により凍害が発生したと推定<br>前回点検からの進行は見られず、損傷の進行は遅い。<br>局所的な剥離であり、直ちに部材の耐荷力が低下する状況ではないため、I 判定とした。 |

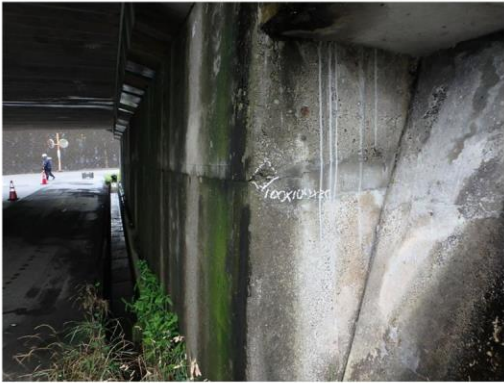
| コンクリート部材の損傷 | | ⑦剥離・鉄筋露出 | | 1/1 | |
|---|--|---|--|---|---|
| | | 橋台前面 | | 説明(所見) | 縦壁に剥離(200×800×5mm)<br>締固め不足が原因と推定<br>前回点検から進行は見られず、損傷の進行は遅い。<br>局所的な剥離であり、直ちに部材の耐荷力が低下する状況ではないため、I 判定とした。 |

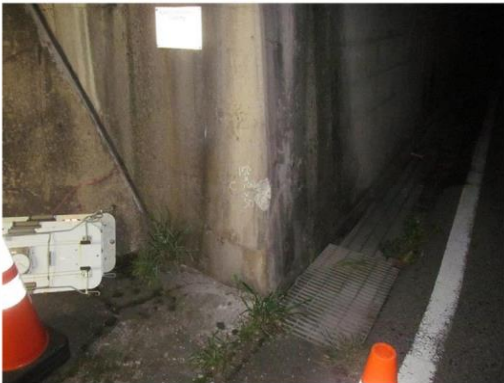
| コンクリート部材の損傷 | | ⑦剥離・鉄筋露出 | | 1/1 | |
|---|--|---|--|---|---|
| | | 橋台前面 | | 説明(所見) | 縦壁に剥離(150×100×50mm)<br>締固め不良部の劣化が原因と推定<br>前回点検のうきからの進行が見られるが、鉄筋露出はなく、損傷の進行は遅い。<br>局所的な損傷であり、直ちに部材の耐荷力が低下する状況ではないため、I 判定とした。 |

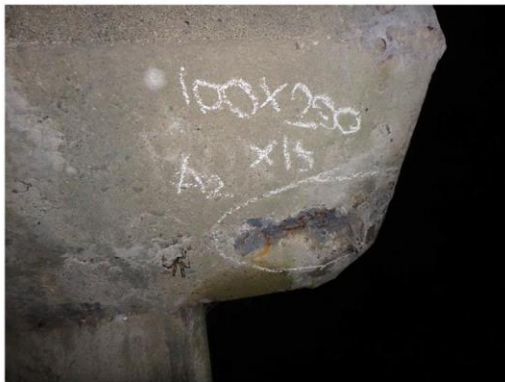
| | | | | 縦壁角部に鉄筋露出(100 × 200 × 15mm)<br>雨水が浸透し、かぶり不足の鉄筋が腐食・膨張して、鉄筋露出が発生<br>雨水の影響が継続するため、損傷が進行する可能性が高い。<br>局所的な鉄筋露出であり、部材耐荷力が低下する状況ではないため、I 判定とした。 | |

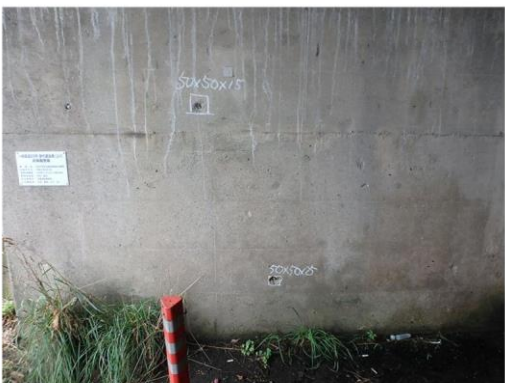
| | | | | 縦壁に鉄筋露出(50 × 50 × 25mm)<br>かぶり不足が原因と推定<br>前回点検から進行は見られず、損傷の進行は遅い。<br>局所的な鉄筋露出であり、直ちに部材の耐荷力が低下する状況ではないため、I 判定とした。 | |

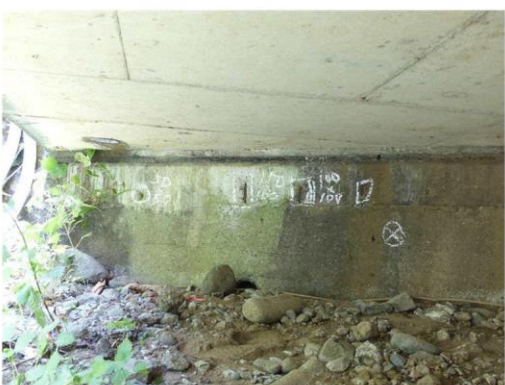
| | | | | 縦壁前面に鉄筋露出(150X100X10mm)<br>かぶり不足の鉄筋が腐食・膨張したことが原因と推定<br>前回点検からの進行は見られず、損傷の進行は遅い。<br>局所的な鉄筋露出であり、直ちに部材の耐荷力が低下する状況でないため、I 判定とした。 | |

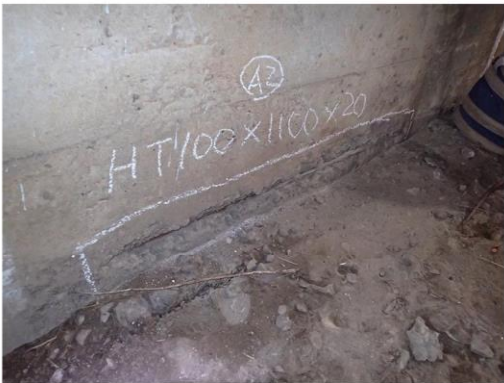
| コンクリート部材の損傷 | | ⑦剥離・鉄筋露出 | | 1/1 | |
|---|--|---|--|---|---|
| | | | | 説明(所見) | 縦壁下端に鉄筋露出(100×1100×20mm)<br>かぶり不足の鉄筋が腐食・膨張したことが原因と推定<br>前回点検から進行は見られず、損傷の進行は遅い。<br>局所的な損傷であり、直ちに部材の耐力が低下する状況ではないため、B判定とした。 |
| 備考 | | 【事例が少なく参考】局所的な損傷のため I 判定としている。 | | | |

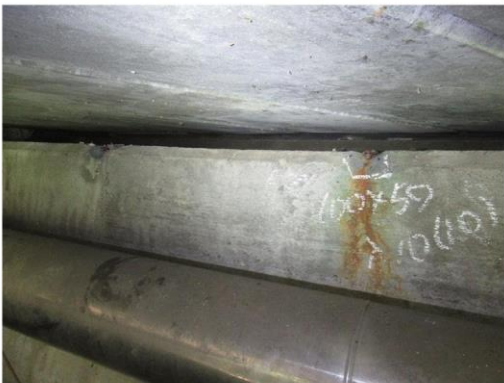
| コンクリート部材の損傷 | | ⑦剥離・鉄筋露出 | | 1/1 | |
|---|--|---|--|---|---|
| | | 橋台前面 | | 説明(所見) | 縦壁前面に、鉄筋露出(100x50x10mm)<br>伸縮装置からの漏水(凍結防止剤)により、かぶり不足の鉄筋が腐食・膨張し、鉄筋露出が発生。<br>前回点検から進行は見られず、損傷の進行は遅い。<br>局所的な鉄筋露出であり、部材耐力が低下する状況ではないため、I 判定とした。 |

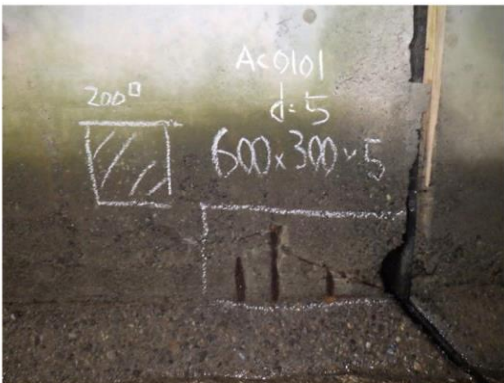
| コンクリート部材の損傷 | | ⑦剥離・鉄筋露出 | | 1/1 | |
|---|--|---|--|---|---|
| | | | | 説明(所見) | 縦壁に鉄筋露出(600×300×5mm)<br>かぶり不足の鉄筋が腐食・膨張したことが原因と推定<br>前回点検から進行は見られず、損傷の進行は遅い。<br>損傷は局所的であり、直ちに部材の耐力が低下する状況ではないため、I 判定とした。 |

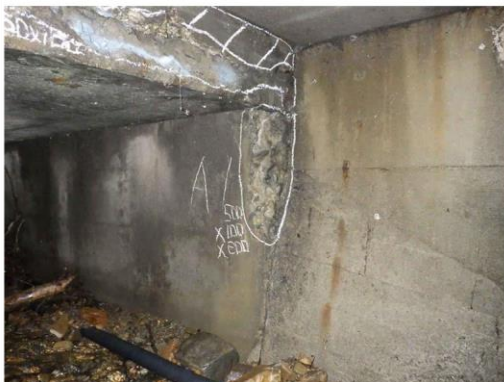
| コンクリート部材の損傷 | | ⑦剥離・鉄筋露出 | | 1/1 | |
|---|---|---|--|---|---|
| | | | | 縦壁に剥離(600×350×60mm) | |
| | | | | 伝い水の影響は継続しており、損傷が進行する可能性は高い。 | |
| | | | | 放置すると剥離の範囲が拡大し部材の耐力が低下する懸念があるため、予防保全の観点から、Ⅱ判定とした。 | |

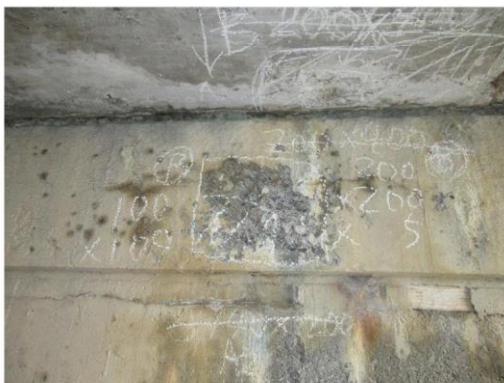
| コンクリート部材の損傷 | | ⑦剥離・鉄筋露出 | | 1/1 | |
|---|---|---|--|---|---|
| | | | | 縦壁に剥離(200×200×10mm) | |
| | | | | 伸縮部からの伝い水の影響を受け、締め固め不足部が劣化し、剥離が発生したと推定 | |
| | | | | 剥離範囲が拡大しているため、損傷が進行する可能性が高い。 | |
| | | | | 局所的な損傷であるが、第三者影響範囲の損傷であり、第三者の安全性の観点から、Ⅱ判定とした。 | |

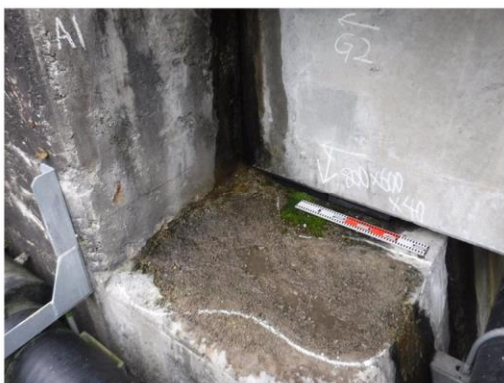
| コンクリート部材の損傷 | | ⑦剥離・鉄筋露出 | | 1/1 | |
|---|---|---|--|---|---|
| | | | | 縦壁の橋座面に剥離(200×800×120mm) | |
| | | | | 伸縮装置(排水型)から路面水(凍結防止剤含)が漏水して、凍害による土砂化が発生し鉄筋露出したと推定される。 | |
| | | | | 伸縮装置からの漏水が継続するため、損傷が進行する可能性が高い。 | |
| | | | | 土砂化による剥離は、支承近くまで進行しており、放置すると、土砂化が進行して、支承直下に至るため、予防保全の観点から、Ⅱ判定とした。 | |

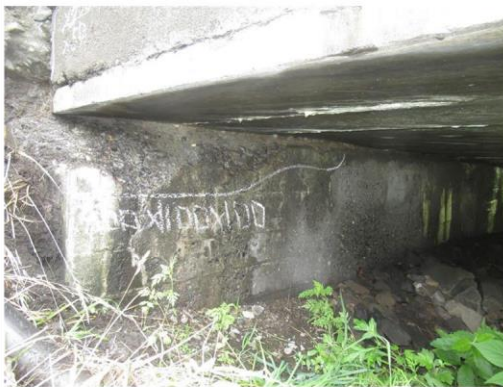
3.1.1(8).1

【事例が少なく参考】コンクリートの凍結融解作用により、橋座面に土砂化が発生し、耐力低下が懸念されるためⅢ判定としている。

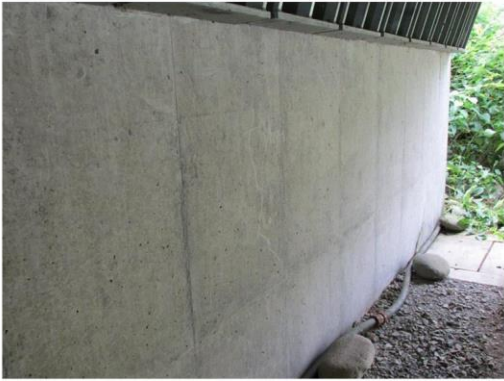
| コンクリート部材の損傷 | | ⑥ひびわれ | | 1/1 | |
|---|--|---|--|---|---|
| | | 縦壁前面 | | 説明 (所見) | 縦壁に鉛直ひびわれ(幅 0.1mm)<br><br>乾燥収縮ひびわれと推定される。<br>前回点検から大きな進行はなく、損傷の進行は遅い。<br>ひびわれに錆汁はなく、直ちに部材の耐荷力が低下する状況ではないため、I 判定とした。 |

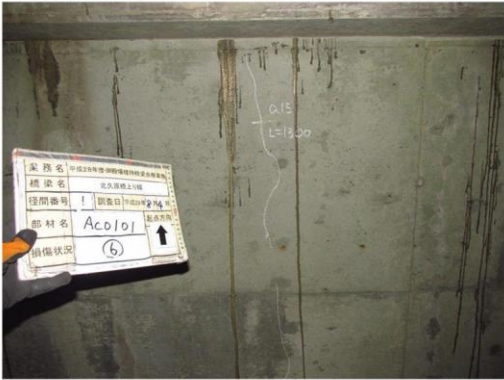
| コンクリート部材の損傷 | | ⑥ひびわれ | | 1/1 | |
|---|--|---|--|---|---|
| | | 縦壁前面 | | 説明 (所見) | 縦壁に鉛直ひびわれ(幅 0.15mm)<br><br>乾燥収縮が原因と推定される。<br>前回点検から損傷の進行は見られず、損傷の進行は遅い。<br>ひびわれは軽微であり、直ちに部材の耐荷力が低下する状況にないため、I 判定とした。 |
| | | | | 損傷程度 | b |

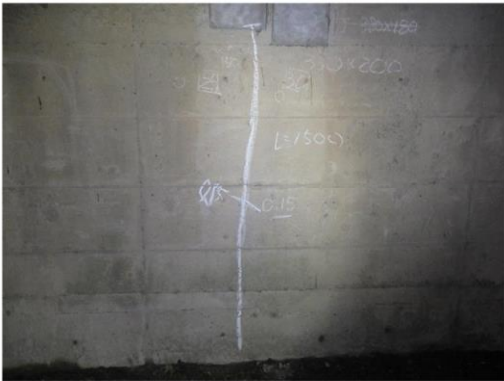
| コンクリート部材の損傷 | | ⑥ひびわれ | | 1/1 | |
|---|--|---|--|---|---|
| | | 縦壁前面 | | 説明 (所見) | 縦壁に鉛直ひびわれ(幅 0.15mm)<br><br>乾燥収縮が原因と推定される。<br>前回点検から進行はなく、損傷の進行は遅い。<br>ひびわれに錆汁の混入はなく、直ちに部材の耐荷力が低下する状況ではないため、I 判定とした。 |
| | | | | 損傷程度 | b |

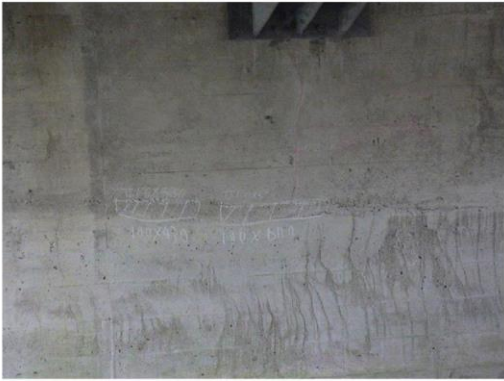
| コンクリート部材の損傷 | | ⑥ひびわれ | | 1/1 | |
|---|---|---|--|---|---|
| | | 橋台前面 | | 説明(所見) | <p>縦壁に鉛直ひびわれ(幅 0.2mm)</p> <p>乾燥収縮が原因と推定される。前回点検から進行は見られず、損傷の進行は遅いと推定される。</p> <p>ひびわれに遊離石灰や錆汁はなく、直ちに部材の耐荷力が低下する状況ではないため、I 判定とした。</p> |
| | | | | 損傷程度 | c |

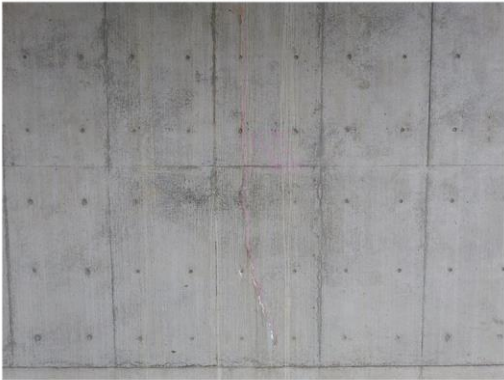
| コンクリート部材の損傷 | | ⑥ひびわれ | | 1/1 | |
|---|---|---|--|---|---|
| | | 橋台前面 | | 説明(所見) | <p>縦壁に鉛直ひびわれ(幅 0.25mm)</p> <p>乾燥収縮によりひびわれが発生したと推定される。前回点検から進行は見られず、損傷の進行は遅いと推定される。</p> <p>遊離石灰に錆汁の混入はなく、直ちに部材の耐荷力が低下する状況ではないため、I 判定とした。</p> |
| | | | | 損傷程度 | c |

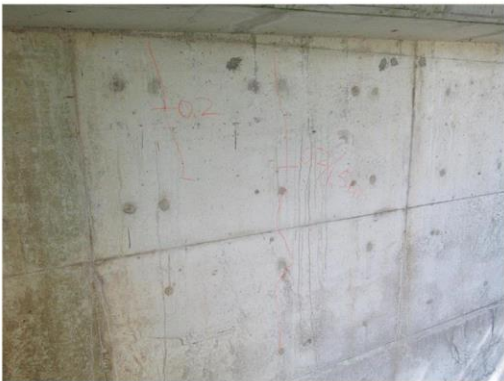
| コンクリート部材の損傷 | | ⑥ひびわれ | | 1/1 | |
|---|---|---|--|---|---|
| | | 隣接橋との境界付近 | | 説明(所見) | <p>縦壁に鉛直ひびわれ(幅 0.2mm)</p> <p>乾燥収縮により、ひびわれが発生したと推定される。乾燥収縮が原因のため、損傷の進行は遅いと推定される。</p> <p>軽微なひびわれであり、遊離石灰に錆汁の混入は見られないことから、部材耐荷力が低下する状況にはなく、I 判定とした。</p> |
| | | | | 損傷程度 | c |

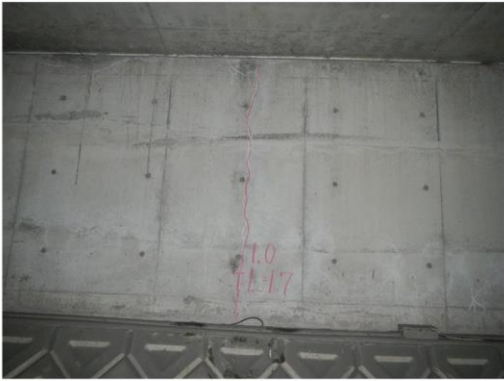
| コンクリート部材の損傷 | | ⑥ひびわれ | | 1/1 | |
|---|--|---|--|---|---|
| | | | | 堅壁に鉛直ひびわれ(1.0mm)<br><br>乾燥収縮が原因と推定される。<br>前回点検からひびわれ幅が拡大しているため、損傷が進行する可能性が高い。<br>遊離石灰や錆汁の混入はなく、直ちに部材の耐荷力が低下する状況ではないため、I 判定とした。 | |
| | | | | 損傷程度 | d |

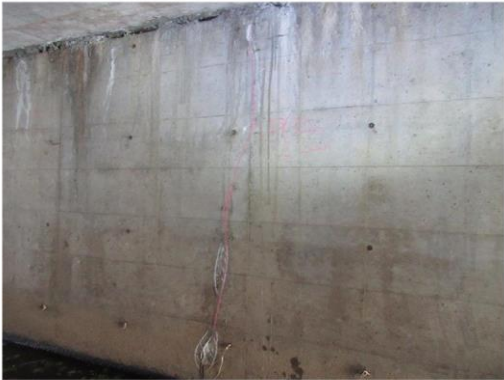
| コンクリート部材の損傷 | | ⑥ひびわれ | | 1/1 | |
|---|--|---|--|---|---|
| | | | | 堅壁に遊離石灰を伴う鉛直(幅0.5mm)<br><br>乾燥収縮により発生したひびわれに伸縮部からの路面水が浸透し、遊離石灰が滲出したと推定される。<br>前回点検から進行は見られず、損傷の進行は遅いと推定される。<br>遊離石灰に錆汁はなく、直ちに部材の耐荷力が低下する状況ではないため、I 判定とした。 | |
| | | | | 損傷程度 | d |

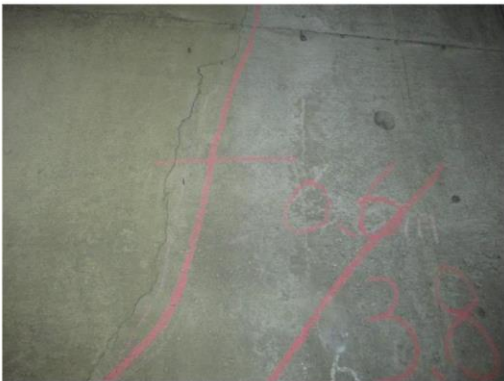
| コンクリート部材の損傷 | | ⑥ひびわれ | | 1/1 | |
|---|--|---|--|---|---|
| | | | | 堅壁に鉛直ひびわれ(幅0.6mm)<br><br>乾燥収縮が原因と推定される。<br>前回点検から進行は見られず、損傷の進行は遅いと推定される。<br>遊離石灰や錆汁は見られず、直ちに部材の耐荷力が低下する状況ではなく、I 判定とした。 | |
| | | | | 損傷程度 | d |

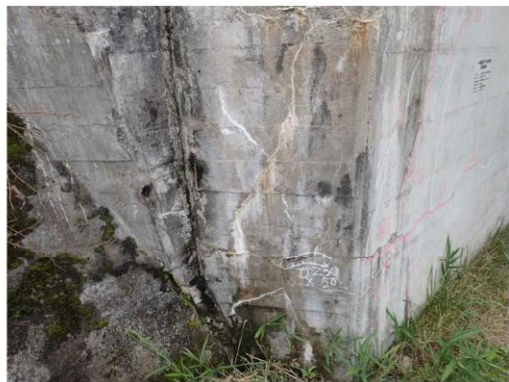
| | | | | 3.3.2(5).1 | |

| | | | | 縦壁側面に遊離石灰を伴う亀甲状のひびわれ(最大幅1.0mm) | |
| | | | | ひびわれが亀甲状であることから、ASRと推定される。 | |
| | | | | 前回点検からの進行は見られず、損傷の進行は遅いと推定される。 | |
| | | | | ひびわれ注入補修がされていること、錆汁の滲出は見られないことから、現状では、部材の耐荷力が低下する状況ではないため、I 判定とした。 | |
| | | | | 損傷程度 | e |

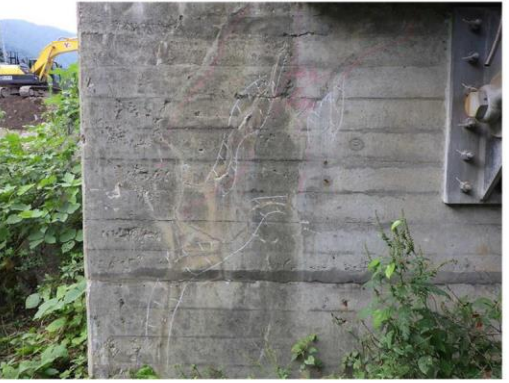
| | | | | 3.3.2(5).2 | |

| | | | | 縦壁前面に格子状のひびわれ(幅2.0mm) | |
| | | | | ASRによりひびわれが発生したと推定される。 | |
| | | | | 前回点検から進行しており、雨水の影響が継続するため、損傷が進行する可能性が高い。 | |
| | | | | ひびわれに軽微な遊離石灰を伴うが、錆汁は見られず、部材耐荷力が低下する状況にないため、I 判定とした。 | |
| | | | | 損傷程度 | e |

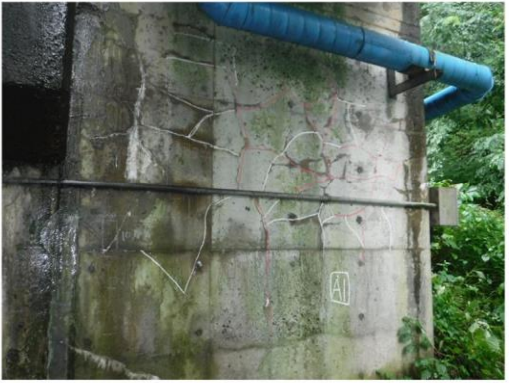
| | | | | 3.3.2(5).3 | |

| | | | | 縦壁に亀甲状のひびわれ(幅0.8mm) | |
| | | | | ASRにより、ひびわれが発生したと推定される。 | |
| | | | | ASRによる進行は一般には緩やかであり、またひびわれに錆汁も見られないことから、部材の耐荷力が低下する状況でないため、I 判定とした。 | |
| | | | | 損傷程度 | e |

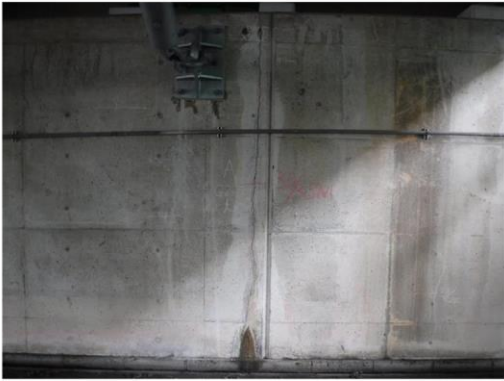
| コンクリート部材の損傷 | | ⑥ひびわれ | | 1/1 | |
|---|--|---|--|---|---|
| | | 縦壁前面 | | 説明(所見) | 縦壁に鉛直方向のひびわれ(幅3.0mm)<br><br>温度応力や乾燥収縮が原因と推定される。<br>前回点検から進行は見られず、損傷の進行は遅い。<br>鉛直方向ひびわれであり、部材の耐力が低下する状況ではないが、ひびわれ幅が大きいことから、鉄筋の腐食に対して予防保全の観点から、Ⅱ判定とした。 |
| | | | | 損傷程度 | d |

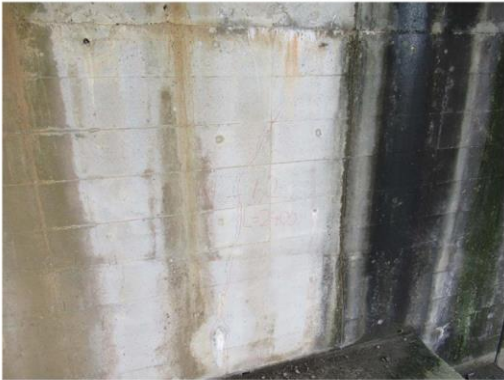
| コンクリート部材の損傷 | | ⑥ひびわれ | | 1/1 | |
|---|--|---|--|---|---|
| | | 縦壁前面 | | 説明(所見) | 縦壁前面に遊離石灰を伴う鉛直ひびわれ(幅1.2mm)<br><br>乾燥収縮によるひびわれへの雨水等の浸透が原因と推定される。<br>前回点検からひびわれ幅が拡大しており、損傷が進行する可能性が高い。<br>ひびわれ幅が広く、ひびわれへの水の浸入による内部鉄筋の腐食が懸念されるため、予防保全の観点から、Ⅱ判定とした。 |
| | | | | 損傷程度 | d |

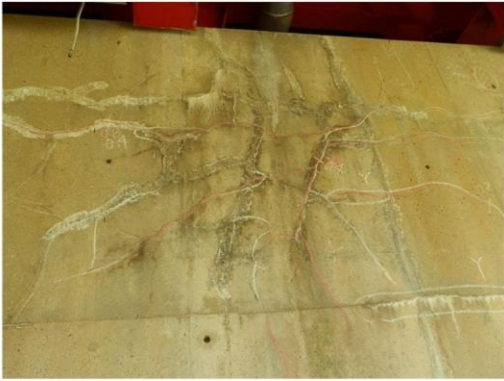
| コンクリート部材の損傷 | | ⑥ひびわれ | | 1/1 | |
|---|--|---|--|---|---|
| | | 説明(所見) | | 縦壁に遊離石灰を伴う亀甲状のひびわれ(幅0.8mm)<br><br>詳細調査より、原因はASRと推定されている<br>詳細調査結果より、概ねASRは収束しており、静弾性係数試験よりコンクリート強度に問題ない結果を得ている。<br>部材耐荷力が低下する状況にないが、雨水等から内部鉄筋を保護する必要があり、予防保全の観点より、Ⅱ判定とした。 | |
| | | | | 損傷程度 | e |
