# 中部地方整備局管内 橋梁健全性診断事例集 (2022年度版)

令和4年9月

# 橋梁健全性診断事例集（２０２２年度版）

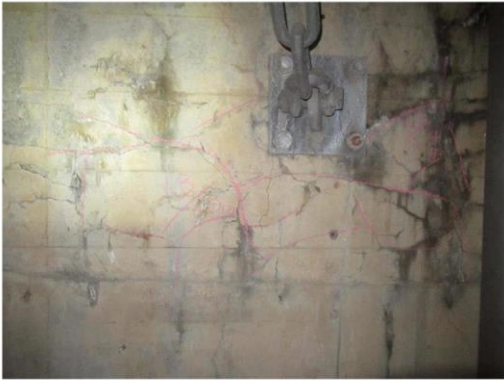
| コンクリート部材の損傷 | | ⑥ひびわれ | | 1/1 | |
|---|--|---|--|---|---|
| | | 説明(所見) | | 縦壁に遊離石灰を伴う多方向ひびわれ(幅1.3mm)<br><br>詳細調査にて、アルカリ骨材反応であることが確認されている。<br>詳細調査においても、残存膨張率は小さく今後著しく膨張する可能性が低いことが確認されており、損傷の進行は遅い。<br>ひびわれからの水分の供給による鉄筋の腐食が懸念されるため、予防保全の観点から、Ⅱ判定とした。 | |
| | | | | 損傷程度 | e |

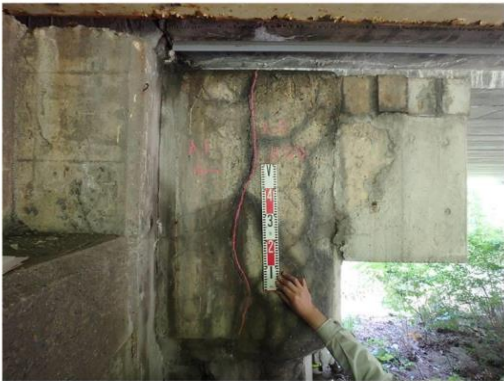
| コンクリート部材の損傷 | | ⑥ひびわれ | | 1/1 | |
|---|--|---|--|---|---|
| | | 説明(所見) | | 縦壁側面に亀甲状のひびわれ(幅2.0mm)<br><br>路面水が浸透し、凍害やASRとの複合劣化によりひびわれが発生したと推定される。<br>雨水の影響が継続するため、今後損傷が進行する可能性が高い。<br>錆汁の滲出はなく、部材耐荷力が低下する状況でないが、雨水の浸透により内部鉄筋の腐食に至るため、予防保全の観点から、Ⅱ判定とした。 | |
| | | | | 損傷程度 | e |

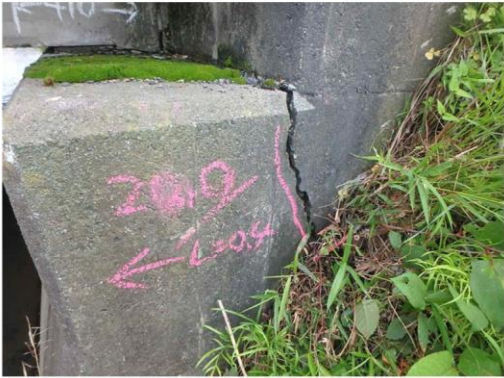
| コンクリート部材の損傷 | | ⑥ひびわれ | 1/1 |
|---|---|---|---|
| | | 説明(所見) | <p>縦壁に鉛直方向ひびわれ(幅20.0mm)</p> <p>胸壁付け根部からのひびわれであり、土圧や地震、衝突などが原因と想定される。ひびわれは古く、以前から見られたもので損傷の進行は遅いと推定される。ひびわれ幅が広く、早急に補修が必要であると判断し、構造的観点から、Ⅲ判定とした。</p> |
| | | 損傷程度 | d |

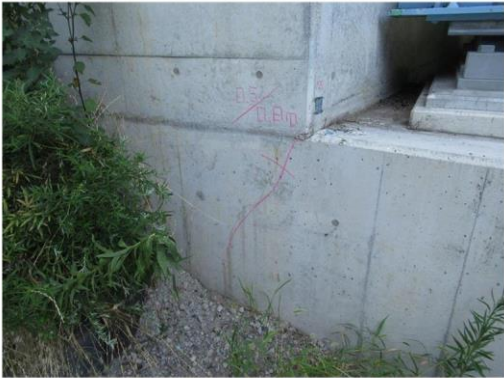
| コンクリート部材の損傷 | | ⑥ひびわれ | 1/1 |
|---|---|---|---|
| | | 説明(所見) | <p>縦壁側面に斜め方向のひびわれ(幅0.5mm)</p> <p>G1主桁に遊間の異常が見られる。主桁端部と胸壁との接触が見られ、橋台の移動・傾斜が原因と推定される。</p> <p>初回点検での損傷であり、今後も損傷が進行する可能性が高いと推定される。部材の耐荷力が著しく低下しているため、橋梁構造の安全性の観点からⅢ判定とした。</p> |
| | | 損傷程度 | d |

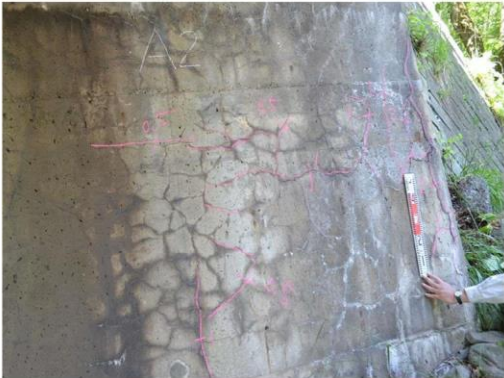
| | | 3.3.2(9).1 |

| | | 堅壁に剥離を伴う亀甲状のひびわれ(幅5.0mm) |
| アルカリ骨材反応によるひびわれと推定される。前回点検から損傷が進行(うき一剥離)しており、今後も進行する可能性が高い。 | | |
| 備考 | ひびわれ幅(5mm)が大きく、一部が剥離して断面が減少しており、部材耐荷力が低下していることから、構造安全性の観点より、Ⅲ判定とした。 | |
| | 損傷程度 | e |

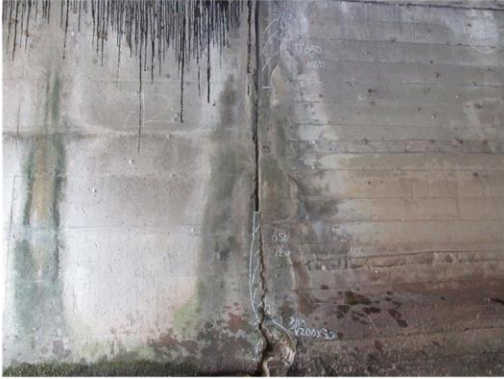
| コンクリート部材の損傷 | | ②変形・欠損 | | 1/1 | |
|---|--|---|--|---|---|
| | | 縦壁前面 | | 説明(所見) | 縦壁に欠損(300×200×30mm)<br>締め固め不足部が劣化し欠損が発生したと推定される。<br>前回点検から大きな進行は見られず、損傷の進行は遅いと推定される。<br>局所的な欠損であり直ちに耐荷力が低下する状況ではないため I 判定とした。 |
| | | | | 損傷程度 | c |

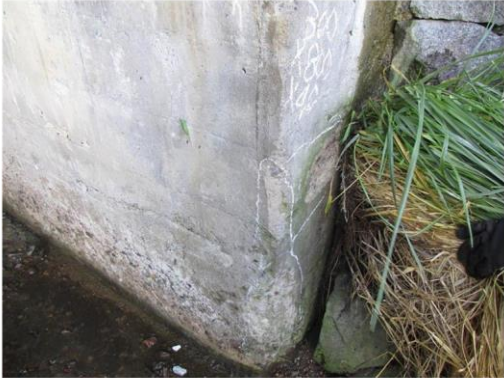
| コンクリート部材の損傷 | | ②変形・欠損 | | 1/1 | |
|---|--|---|--|---|---|
| | | 縦壁前面 | | 説明(所見) | 縦壁に局所的な欠損(400×800×100mm,他)<br>締め固め不良部が雨水等の影響を受け、凍害により欠損したと推定される。<br>前回点検から損傷の進行は見られず、損傷の進行は遅いと推定される。<br>局所的な欠損であり、鉄筋露出は見られず、直ちに部材の耐荷力が低下する状況ではないため、I 判定とした。 |
| | | | | 損傷程度 | c |

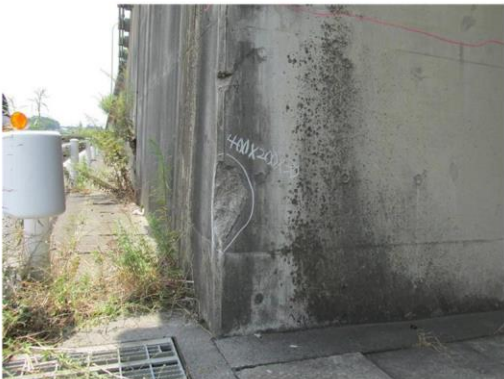
| コンクリート部材の損傷 | | ②変形・欠損 | | 1/1 | |
|---|--|---|--|---|---|
| | | 桁側面 | | 説明(所見) | 縦壁に欠損(400x200x30mm)<br>車両の接触が原因と推定される。<br>前回点検から進行は見られず、損傷の進行は遅いと推定される。<br>鉄筋露出は見られず、直ちに部材の耐荷力が低下する状況ではないため、I 判定とした。 |
| | | | | 損傷程度 | c |

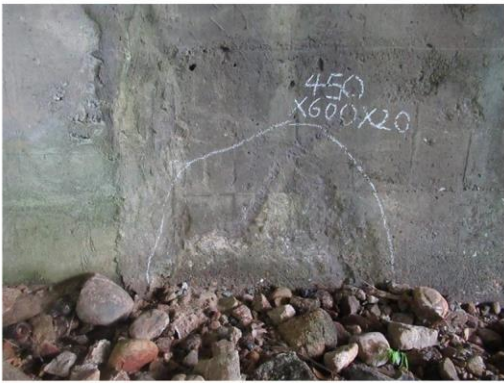
| コンクリート部材の損傷 | | ②3変形・欠損 | | 1/1 | |
|---|--|---|--|---|---|
| | | | | 説明(所見) | <p>堅壁下端に欠損(450×600×20mm)</p> <p>流水の影響により、締固め不良部が欠損したと推定される。</p> <p>前回点検から進行はなく、損傷の進行は遅いと推定される。</p> <p>局部的な欠損であり、鉄筋露出は見られないため、部材耐荷力が低下する状況ではなく、I 判定とした。</p> |
| | | | | 損傷程度 | e |

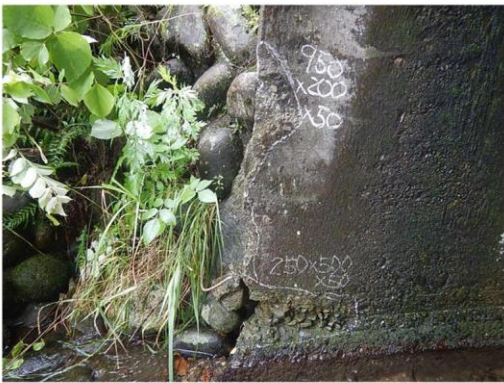
| コンクリート部材の損傷 | | ②3変形・欠損 | | 1/1 | |
|---|--|---|--|---|---|
| | | | | 説明(所見) | <p>堅壁下部の鋭角部に欠損(250×500×50mm,他)</p> <p>締め固め不足部が劣化し、欠損したと推定される。</p> <p>前回点検から進行は見られず、損傷の進行は遅いと推定される。</p> <p>局部的な欠損であり、直ちに部材の耐力が低下する状況ではないため、I 判定とした。</p> |
| | | | | 損傷程度 | e |

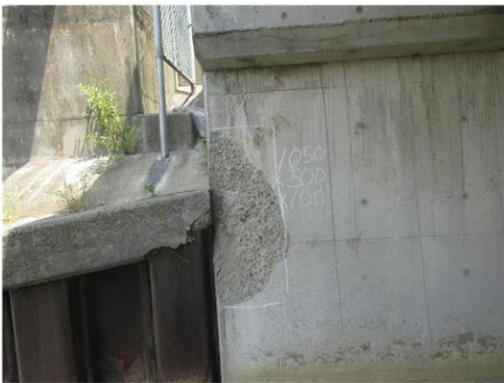
| コンクリート部材の損傷 | | ②3変形・欠損 | | 1/1 | |
|---|--|---|--|---|---|
| | | 堅壁前面 | | 説明(所見) | <p>堅壁に欠損(1050×500×100mm)</p> <p>土圧による護岸の接触により生じたものと推定される。</p> <p>前回点検から進行はなく、損傷の進行は遅いと推定される。</p> <p>鉄筋の露出は見られず、直ちに部材の耐荷力が低下する状況ではないため、I 判定とした。</p> |
| | | | | 損傷程度 | e |

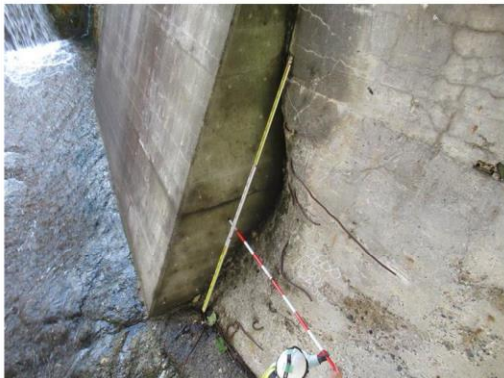
| コンクリート部材の損傷 | | ②3変形・欠損 | | 1/1 | |
|---|--|---|--|---|--|
| | | | | 3.3.3(5).1 | |

| コンクリート部材の損傷 | | ②3変形・欠損 | | 1/1 | |
|---|--|---|--|---|--|
| | | 説明(所見) | | 縦壁下部に鉄筋露出を伴う、欠損(2800×1000×500mm) | |
| | | 土石流による被災が原因と推定される。 | | 一時的な外的要因の損傷である。 | |
| | | 欠損量が大きく、損傷の進行による耐荷力の低下が懸念されるため、予防保全の観点から、Ⅱ判定とした。 | | | |
| | | 損傷程度 | | e | |

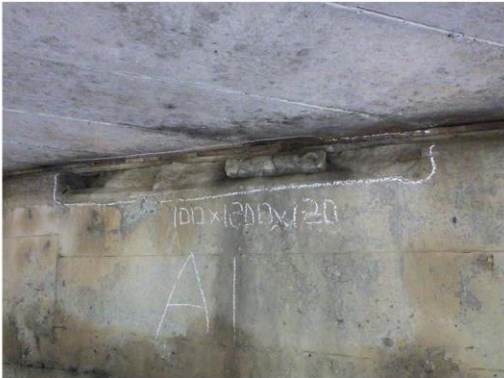
| コンクリート部材の損傷 | | ②3変形・欠損 | | 1/1 | |
|---|--|---|--|---|---|
| | | 縦壁前面 | | 縦壁に欠損(100×1200×120mm)<br>後打ちコンクリートの付着不良及び支承の腐食、膨張が原因と推定される。<br>前回点検から欠損範囲が拡大しており、損傷が進行する可能性が高い。<br>欠損が支承下面に達しており、支承を支持する耐荷力が低下しているため、構造安全性の観点から、Ⅲ判定とした。 | |
| | | | | 損傷程度      c<br>対策区分      C2<br>健全性          Ⅲ | |

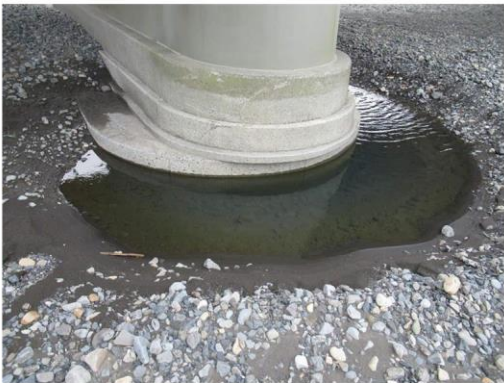
| 共通の損傷 | | ②6洗掘 | | 1/1 | |
|---|--|---|--|---|---|
| 4.1.1(2).1 | | | | | |

| 共通の損傷 | | ②6洗掘 | | 1/1 | |
|---|--|---|--|---|---|
| 前回点検に記録はないが、河川の流速が遅いため、損傷の進行は遅いと推定 | | | | | |
| 局所的な洗堀であり、現状では部材の耐荷力が低下する状況でないため、I 判定とした。 | | 損傷程度 c | | | |

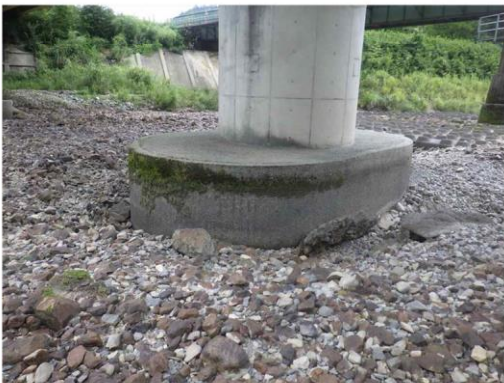
| 共通の損傷 | | ②6洗掘 | | 1/1 | |
|---|--|---|--|---|---|
| 4.1.1(2).2 | | | | | |

| 共通の損傷 | | ②6洗掘 | | 1/1 | |
|---|--|---|--|---|---|
| 前回点検から進行が見られ、損傷が進行する可能性が高い。 | | | | | |
| フーチング下面は浸食されておらず、基礎の安定性に影響する状況ではないため、I 判定とした。 | | 損傷程度 c | | | |

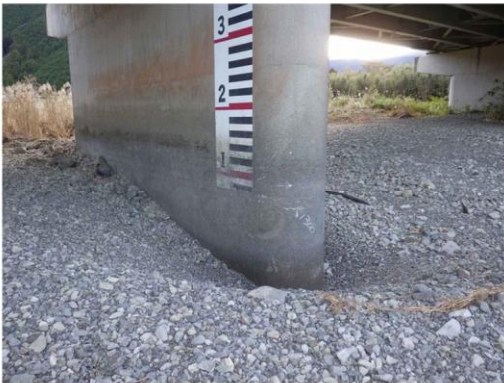
| 共通の損傷 | | ②6洗掘 | | 1/1 | |
|---|--|---|--|---|---|
| 4.1.1(2).3 | | | | | |

| 共通の損傷 | | ②6洗掘 | | 1/1 | |
|---|--|---|--|---|---|
| 前回点検から進行が見られ、損傷が進行する可能性が高い。 | | | | | |
| フーチング下面は浸食されておらず、基礎の安定性に影響する状況ではないため、I 判定とした。 | | 損傷程度 c | | | |

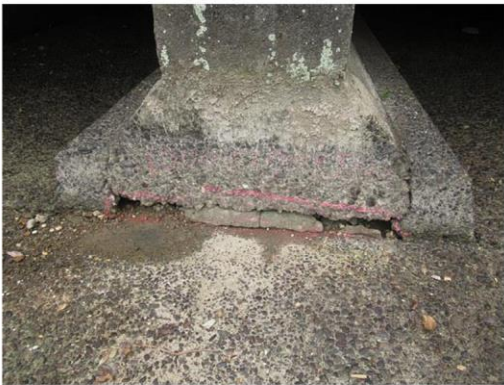
| 共通の損傷 | | ②6洗掘 | | 1/1 | |
|---|--|---|--|---|---|
| 4.1.1(3).1 | | | | | |

| 共通の損傷 | | ②6洗掘 | | 1/1 | |
|---|--|---|--|---|---|
| | | <p>説明(所見)</p> <p>P1フーチングに洗掘(1000×100×500mm)</p> <p>用水路による浸食が原因と推定</p> | | | |
| | | <p>局所的であるがフーチング下面の洗掘があり、損傷の進行により柱部の沈下や傾斜が懸念されるため、予防保全の観点から、Ⅱ判定とした。</p> | | | |
| | | <p>損傷程度</p> <p>対策区分</p> <p>健全性</p> | | <p>c</p> <p>C1</p> <p>Ⅱ</p> | |

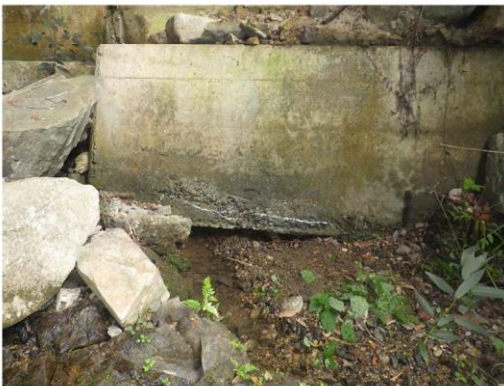
| 共通の損傷 | | ②6洗掘 | | 1/1 | |
|---|--|---|--|---|---|
| 4.1.1(3).2 | | | | | |

| 共通の損傷 | | ②6洗掘 | | 1/1 | |
|---|--|---|--|---|---|
| | | <p>説明(所見)</p> <p>A2橋台フーチングに洗掘(1300×150×300mm)</p> <p>河川の流水による浸食が原因と推定</p> | | | |
| | | <p>損傷程度</p> <p>対策区分</p> <p>健全性</p> | | <p>c</p> <p>C1</p> <p>Ⅱ</p> | |

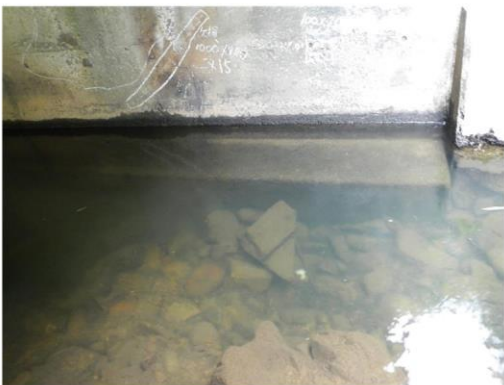
| 共通の損傷 | | ②6洗掘 | | 1/1 | |
|---|--|---|--|---|---|
| 4.1.1(3).3 | | | | | |

| 共通の損傷 | | ②6洗掘 | | 1/1 | |
|---|--|---|--|---|---|
| | | <p>説明(所見)</p> <p>フーチングに洗掘(最深600mm)</p> <p>大雨の増水の影響により、河床が洗掘されたと推定</p> | | | |
| | | <p>前回点検に記録はなく、損傷が進行する可能性が高い。</p> | | | |
| <p>損傷程度</p> <p>対策区分</p> <p>健全性</p> | | <p>c</p> <p>C1</p> <p>Ⅱ</p> | | | |

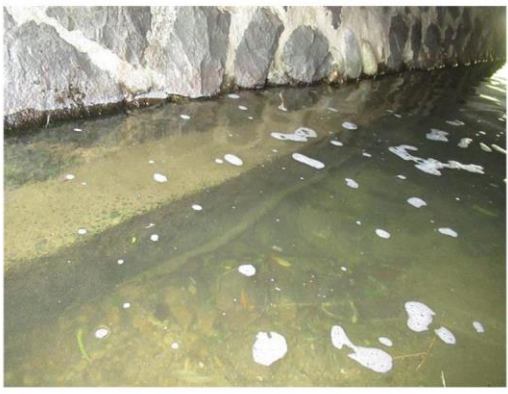
| 共通の損傷 | | ②6洗掘 | | 1/1 | |
|---|--|---|--|---|---|
| 4.1.1(4).1 | | | | | |

| 共通の損傷 | | ②6洗掘 | | 1/1 | |
|---|--|---|--|---|---|
| | | 全景写真 | | <p>流水が継続するため、損傷が進行する可能性が高い。</p> <p>洗掘の奥行きが500mmと大きく、沈下・傾斜が生じる可能性が高いため、構造安全性の観点より、Ⅲ判定とした。</p> | |
| | | | | 損傷程度 | e |

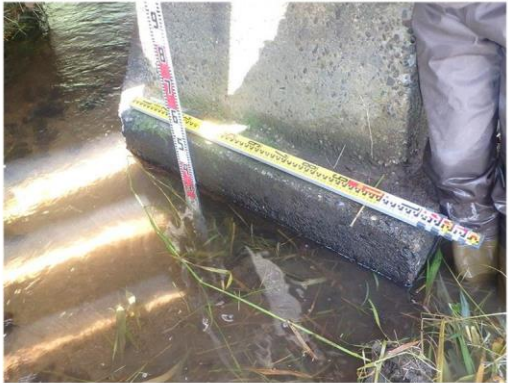
| 共通の損傷 | | ②6洗掘 | | 1/1 | |
|---|--|---|--|---|---|
| 4.1.1(4).2 | | | | | |

| 共通の損傷 | | ②6洗掘 | | 1/1 | |
|---|--|---|--|---|---|
| | | | | <p>フーチング下面に洗掘(3700X400X600mm)</p> <p>河川の水流による洗掘と推定される。</p> <p>前回点検から一部で新規の損傷が発生しており、洪水時の流速により、損傷が進行する可能性が高い。</p> | |
| | | | | 損傷程度 | e |

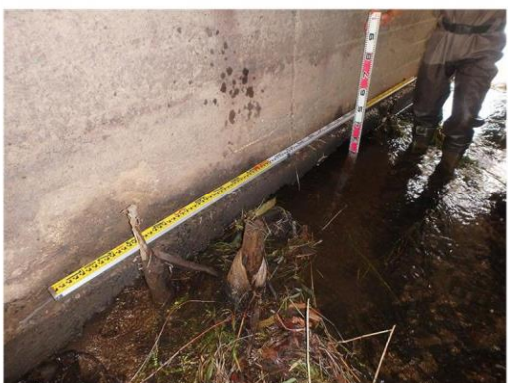
| 共通の損傷 | | ②6洗掘 | | 1/1 | |
|---|--|---|--|---|---|
| 4.1.1(4).3 | | | | | |

| 共通の損傷 | | ②6洗掘 | | 1/1 | |
|---|--|---|--|---|---|
| | | | | <p>フーチング下面に洗掘(3700X400X600mm)</p> <p>河川の水流による洗掘と推定される。</p> <p>前回点検から一部で新規の損傷が発生しており、洪水時の流速により、損傷が進行する可能性が高い。</p> | |
| | | | | 損傷程度 | e |

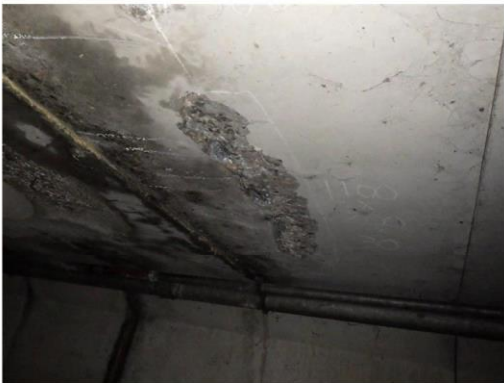
| コンクリート部材の損傷 | | ⑦剥離・鉄筋露出 | | 1/1 | |
|---|---|---|---|---|--|
| | | 説明(所見) | 剥離(1100×200×30mm)<br>コンクリート打設時の締め固め不足が原因と推定される。前回点検から損傷範囲に進行が見られ、損傷の進行は速いと推定される。<br>局所的な損傷であり、直ちに部材の耐荷力が低下する状況ではないため、I 判定とした。 | | |
| | | 損傷程度 | c | | |

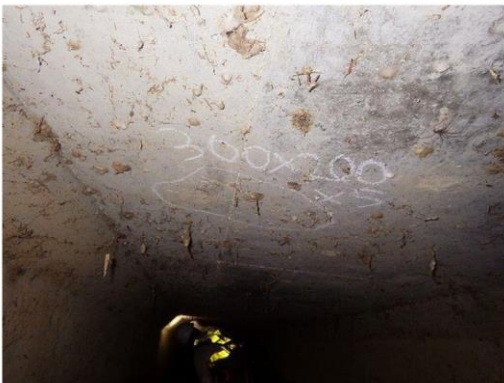
| コンクリート部材の損傷 | | ⑦剥離・鉄筋露出 | | 1/1 | |
|---|---|---|---|---|--|
| 判定の対象とする損傷 | 左記、損傷の周辺状況 | 写真番号 | 2 | | |

| コンクリート部材の損傷 | | ⑦剥離・鉄筋露出 | | 1/1 | |
|---|---|---|---|---|--|
| | | 説明(所見) | 剥離(300×200×5mm)<br>コンクリートの締め固め不足が原因と推定される。鉄筋の露出は見られず、損傷の進行は遅いと推定される。<br>局所的な損傷であり、直ちに部材の耐荷力が低下する状況ではないため、I 判定とした。 | | |
| | | 損傷程度 | c | | |

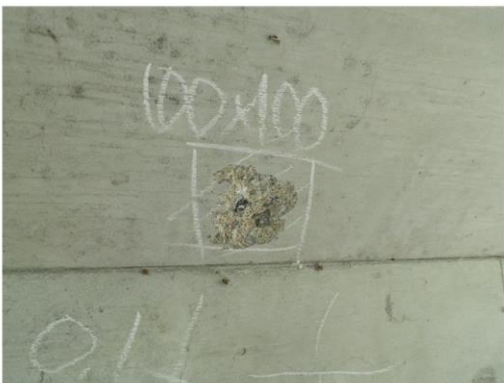
| コンクリート部材の損傷 | | ⑦剥離・鉄筋露出 | | 1/1 | |
|---|---|---|---|---|--|
| 判定の対象とする損傷 | 左記、損傷の周辺状況 | 写真番号 | 3 | | |

| コンクリート部材の損傷 | | ⑦剥離・鉄筋露出 | | 1/1 | |
|---|---|---|---|---|--|
| | | 説明(所見) | 剥離(100×100×5mm)<br>かぶり不足の鉄筋が腐食・膨張したことが原因と推定される。鉄筋の露出は見られず、損傷の進行は遅い。<br>損傷は局所的であり、直ちに部材の耐荷力が低下する状況ではないため、I 判定とした。 | | |
| | | 損傷程度 | c | | |

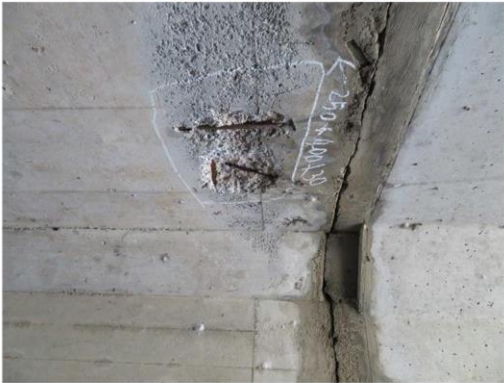
| コンクリート部材の損傷 | | ⑦剥離・鉄筋露出 | | 1/1 | |
|---|--|---|--|---|---|
| | | | | 説明(所見) | <b>頂版下面に鉄筋露出</b><br>拡幅部との境界からの伝い水の影響により、鉄筋が腐食・膨張し、露出したと推定される。<br>鉄筋露出しているため、損傷が進行する可能性が高い。<br><b>局所的な鉄筋露出</b> であり、直ちに部材の耐荷力が低下する状況ではないため、I 判定とした。 |
| | | | | 損傷程度 | d |

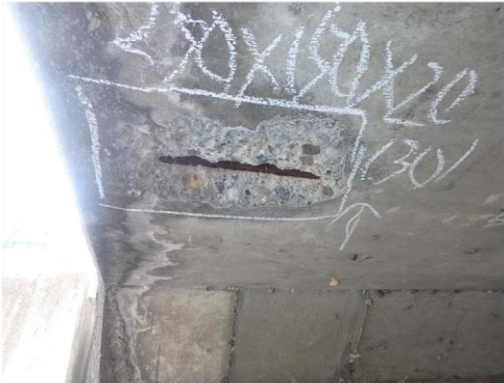
| コンクリート部材の損傷 | | ⑦剥離・鉄筋露出 | | 1/1 | |
|---|--|---|--|---|---|
| | | | | 説明(所見) | <b>頂版に鉄筋露出</b><br>かぶり不足の鉄筋が腐食・膨張したことが原因と推定される。<br>鉄筋は露出しているが断面減少は見られず、損傷の進行は遅いと推定される。<br><b>損傷は局所的</b> であり、直ちに部材の耐荷力が低下する状況ではないため、I 判定とした。 |
| | | | | 損傷程度 | d |

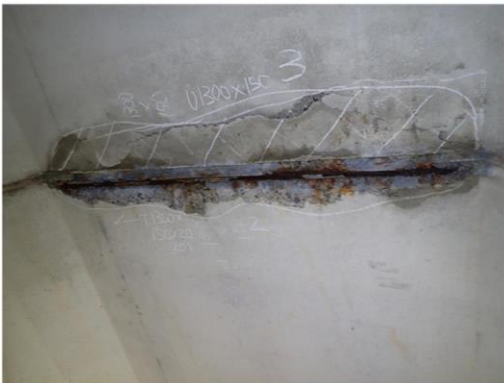
| コンクリート部材の損傷 | | ⑦剥離・鉄筋露出 | | 1/1 | |
|---|--|---|--|---|---|
| | | | | 説明(所見) | <b>頂版に鉄筋露出</b><br>目地部から路面水等が浸透し、締め固め不足部の鉄筋が腐食・膨張したことが原因と推定される。<br>前回点検から進行は見られず、損傷の進行は遅い。<br><b>局所的な損傷</b> であり、直ちに部材の耐荷力が低下する状況ではないため、II 判定とした。 |
| | | | | 損傷程度 | d |

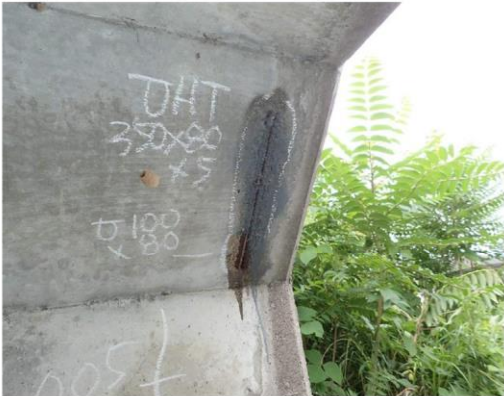
| コンクリート部材の損傷 | | ⑦剥離・鉄筋露出 | | 1/1 | |
|---|---|---|---|---|---|
| | | | | <b>頂版に鉄筋露出</b><br><br>伝い水により、かぶり不足の鉄筋が腐食・膨張したことが原因と推定される。<br>伝い水が継続しており、損傷が進行する可能性が高い。<br>局所的な鉄筋露出であり、部材耐力が低下する状況ではないが、 <b>第三者影響範囲</b> における損傷であり、第三者への安全性の観点よりⅡ判定とした。 | |
| | | | | 損傷程度 | d |

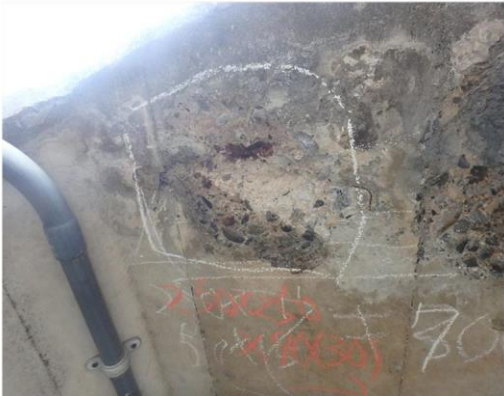
| コンクリート部材の損傷 | | ⑦剥離・鉄筋露出 | | 1/1 | |
|---|---|---|---|---|---|
| | | | | <b>頂版に鉄筋露出</b><br><br>締固め不足部の鉄筋が腐食・膨張したことが原因と推定される。<br>側面の雨掛かりは継続するため、損傷の進行は速い。<br>損傷は <b>局所的</b> であり、直ちに部材の耐力が低下する状況ではないが、 <b>第三者被害予防措置範囲</b> の損傷であり、第三者の安全性の観点から、Ⅱ判定とした。 | |
| | | | | 損傷程度 | d |

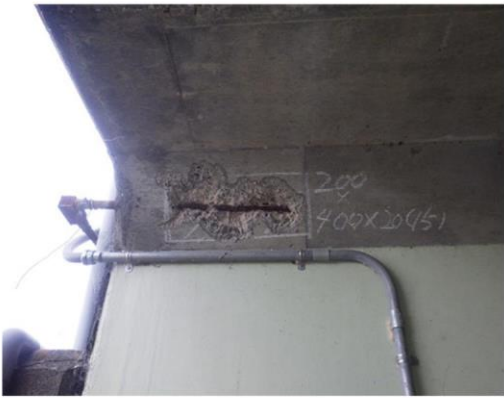
| コンクリート部材の損傷 | | ⑦剥離・鉄筋露出 | | 1/1 | |
|---|---|---|---|---|---|
| | | | | <b>頂版に鉄筋露出</b><br><br>かぶり不足の鉄筋が腐食・膨張したことが原因と推定される。<br>損傷は <b>局所的</b> であり、損傷の進行は遅い。<br>直ちに部材の耐力が低下する状況ではないが、 <b>第三者影響範囲</b> の鉄筋露出であり、第三者の安全性の観点から、Ⅱ判定とした。 | |
| | | | | 損傷程度 | d |

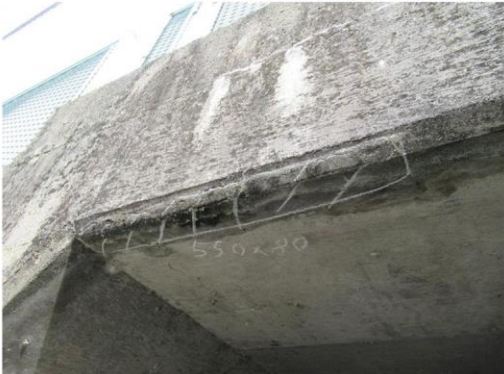
| コンクリート部材の損傷 | | ⑫うき | | 1/1 | |
|---|--|---|--|---|---|
| | | | | 部材名<br>頂版<br>凍結防止剤 (t/km) 10<br>説明(所見)<br>頂版にうき(550×80mm)<br>コンクリートの締固め不足が原因と推定される。前回点検に記録はなく、損傷が進行する可能性が高い。<br>局所的なうきであり、直ちに部材の耐荷力が低下する状況ではないため、I 判定とした。 | |
| | | | | 損傷程度 | e |

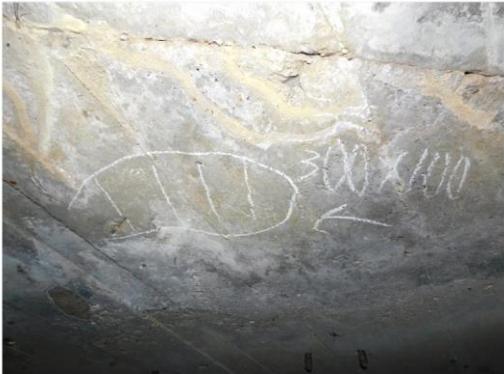
| コンクリート部材の損傷 | | ⑫うき | | 1/1 | |
|---|--|---|--|---|---|
| | | | | 部材名<br>頂版<br>凍結防止剤 (t/km) 6.9<br>説明(所見)<br>頂版にうき(2200×500mm)<br>かぶり不足の鉄筋が腐食・膨張し、うきが発生したと推定される。前回点検から進行はなく、損傷の進行は遅いと推定される。<br>局所的なうきであり、直ちに部材耐荷力が低下する状況にないため、I 判定とした。 | |
| | | 桁下面<br> | | 損傷程度 | e |

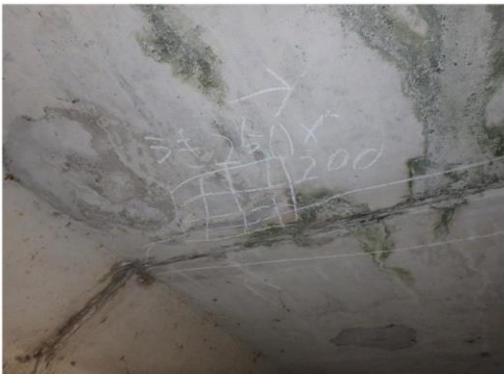
| コンクリート部材の損傷 | | ⑫うき | | 1/1 | |
|---|--|---|--|---|---|
| | | | | 部材名<br>頂版<br>凍結防止剤 (t/km) 4.6<br>説明(所見)<br>頂版の目地部にうき(250×200mm)<br>締固め不足箇所が劣化したことが原因と推定される。鉄筋は露出していないので、損傷の進行は遅いと推定される。<br>損傷は局所的であり、直ちに部材の耐荷力が低下する状況ではないため、I 判定とした。 | |
| | | 隣接橋との境界付近<br> | | 損傷程度 | e |

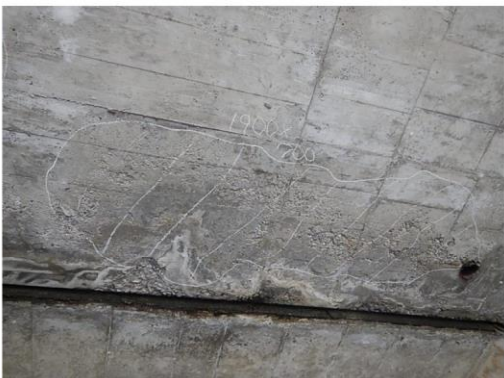
| コンクリート部材の損傷 | | ⑫うき | 1/1 |
|---|---|---|---|
| | | 説明(所見)<br>頂版下面にうき(1900×600mm)<br>目地からの路面水の影響により、締め固め不足部の鉄筋が腐食・膨張し、うきが発生したと推定される。<br>目地からの路面水の影響が継続するため、損傷が進行する可能性が高い。<br>局所的なうきであるが、第三者被害予防措置範囲の損傷であり、予防保全の観点から、Ⅱ判定とした。 | |
| | | 損傷程度 | e |

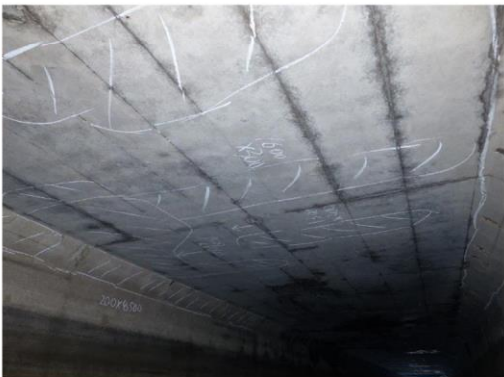
| コンクリート部材の損傷 | | ⑫うき | 1/1 |
|---|---|---|---|
| | | 説明(所見)<br>頂版にうき(1600×300mm)<br>塩害による鉄筋の腐食膨張が原因と推定される。<br>飛来塩分の影響は継続しており、損傷が進行する可能性が高いと推定される。<br>うきの範囲が広く、放置すると鉄筋露出に進行するため、予防保全の観点から、Ⅱ判定とした。 | |
| | | 損傷程度 | e |

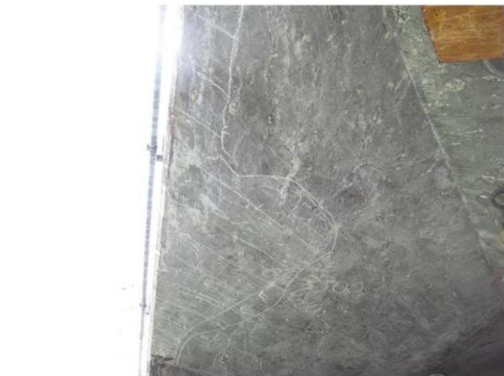
| コンクリート部材の損傷 | | ⑫うき | 1/1 |
|---|---|---|---|
| | | 説明(所見)<br>頂版に広範囲なうき(800×3300mm)<br>コンクリート打設時の締め固め不良部の劣化や凍結・融解により、うきが発生したと推定される。<br>地覆側面からの伝い水の影響を受けて劣化が進行する可能性が高い。<br>頂版の耐力が低下する状況にないが、第三者影響範囲における損傷であり、第三者への安全性の観点より、Ⅱ判定とした。 | |
| | | 損傷程度 | e |
