## 大津波等を想定した官庁施設の機能確保に関する 検討状況について＜概要＞

### 社会資本整備審議会建築分科会 官公庁施設部会

## 2) 東日本大震災を踏まえた官庁施設の機能確保に関する調査結果

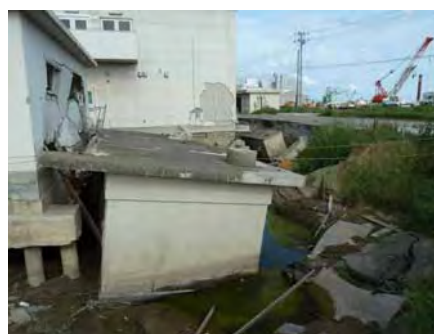
付属建物の流失、隣棟への衝突
