# 大沢崩れから土石流発生

## ■砂防施設の効果で下流域に影響なし

発行  
建設省  
富士砂防工事事務所  
富士宮市三園平1100  
電話 (0544) 27-5221

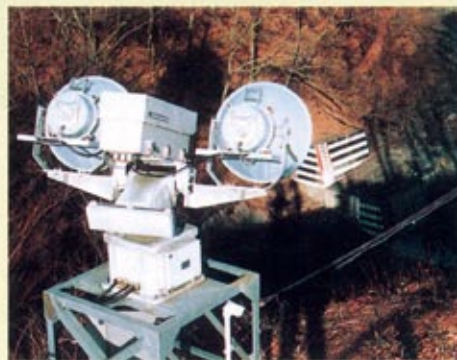
### これが自動監視カメラ

事務所とは光ファイバーケーブルで結ばれ、カメラの角度などを自由にコントロールすることもできます。(昭和62年度設置)
