平成26年 3月27日
国土交通省中部地方整備局
岐阜国道事務所

第5回岐阜国道建設発生土処理対策委員会結果報告

第5回 岐阜国道建設発生土処理対策委員会

モニタリング経過報告（概要版）

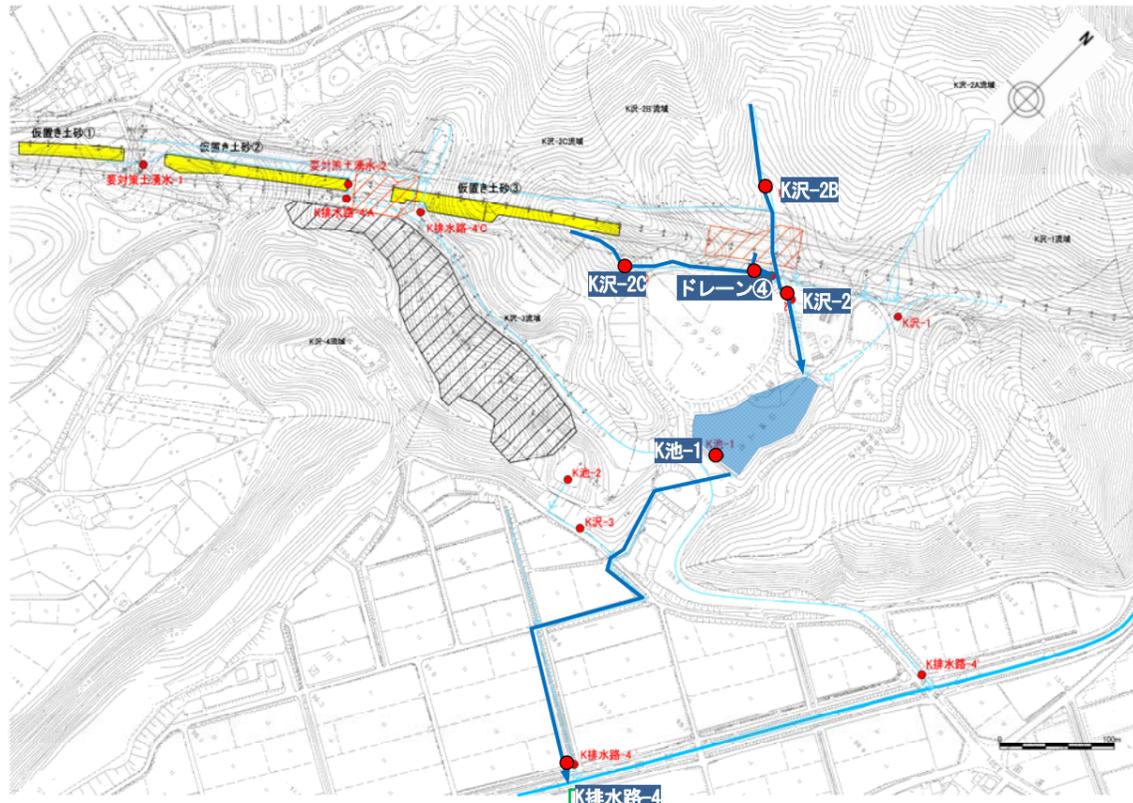
図 3-1 K沢-2系統モニタリング位置図

- ・K沢-2系統では、仮置き期間中に支川の一つであるK沢-2Cおよびテールアルメドレインからの酸性水が認められた。
- ・K沢-2Cは、要対策土撤去後水質の改善傾向が認められる。
- ・テールアルメドレインからは、降雨に伴い酸性水が継続して湧出している。
- ・酸性水は、K沢-2Bと合流し、K沢-2、K池-1、K排水路-4の順に流下し、雄鳥川へと流入する。

- ・K沢-2系統では、ドレイン④で要対策土撤去後も酸性水 (pH4程度) が認められるが、大きな変化はない。
- ・K沢-2Cでは徐々に水質の改善傾向が認められ、pHは概ね環境基準値以下を示す (図 3-3参照)。また、電気伝導度についても顕著な低下傾向を示す (図 3-5参照)。
- ・ドレイン④では、降雨後に酸性水の湧出が継続しており、基準値を上回るカドミウム、亜鉛および銅が検出されている (図 3-6～図 3-8参照)。
- ・しかしながら、K沢-2Cの水質改善に伴い、K沢-2系統の下流環境は全体に改善しており、基準値を上回る箇所は認められない。
- ・なお、K池-1では、変色も認められず、H25/8～10にかけて池で多数の魚が確認されている (図 3-2参照)。また、H26/2には、酸性水確認後別途川辺町内のプールに移動させていたコイおよびフナを放流がなされた。

OK沢-2系統のドレーン④からK沢-2の間に水路蓋を設置する。

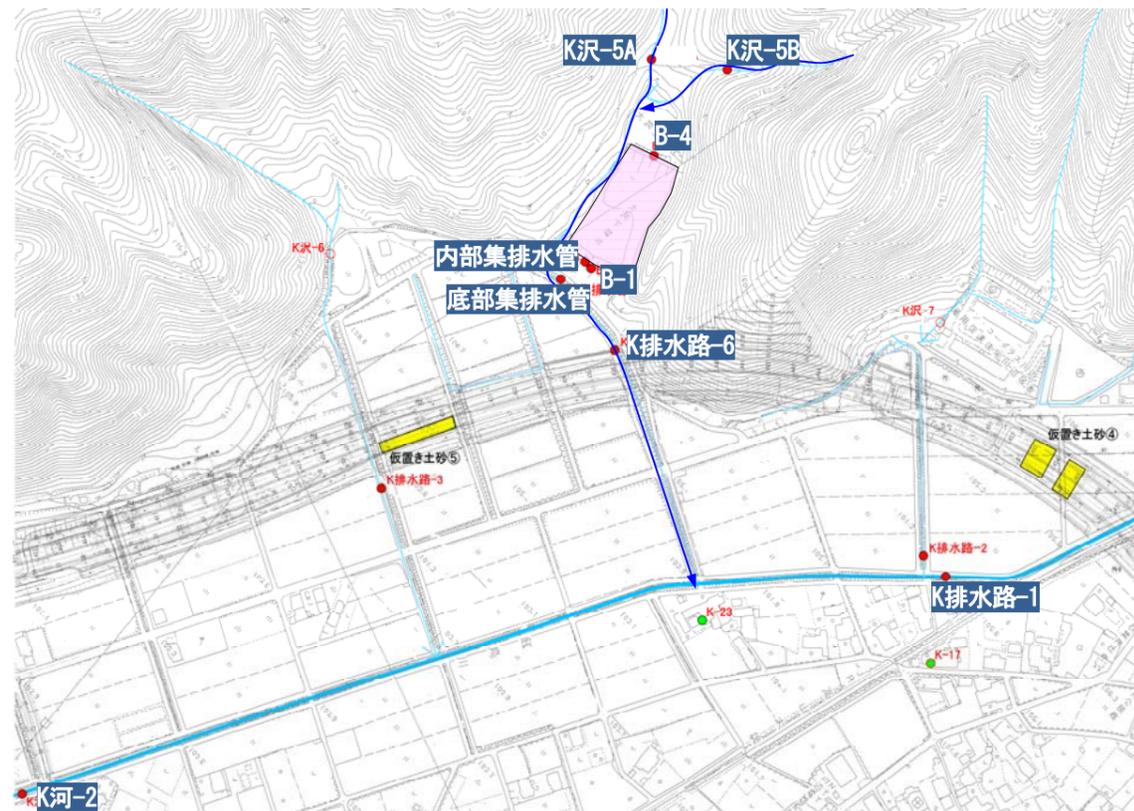
図 3-9 要対策土処分地周辺位置図

- 要対策土処分地では、H23/12～H24/2にかけて要対策土の封入が実施された。
- 観測地点は、封入箇所上流がK沢-5A、K沢-5Bおよび観測井B-4、下流が観測井B-1、底部集排水管およびK排水路-6である。
- また、封入土砂内からの内部集排水を観測している。
- 内部集排水管ではH25/1に凍結による排水管の亀裂から漏水が生じた。しかし、H25/2には修繕工事が行われ、その後漏水は確認されていない。

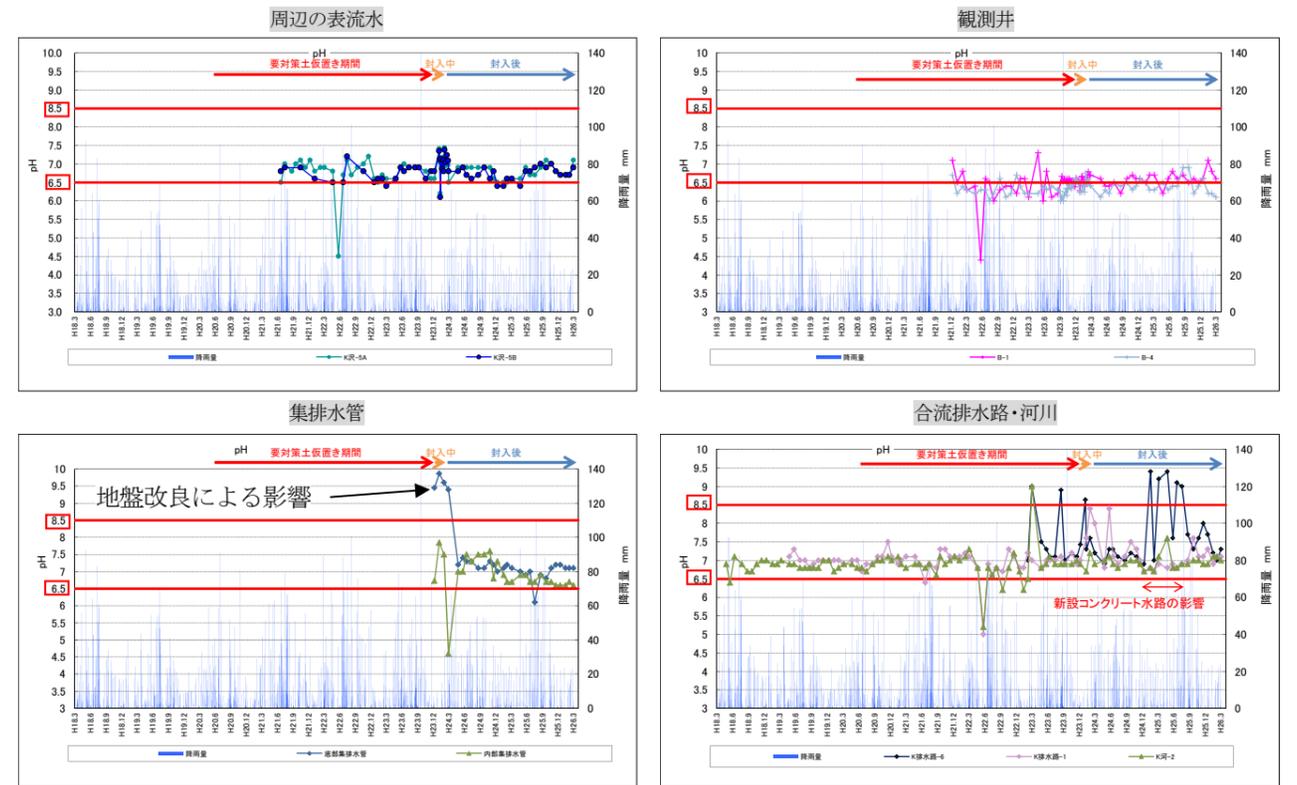
図 3-11 処分地 pHモニタリング結果

- 要対策土処分地の周辺では、B-1で内部集排水管の破損により電気伝導度が一時的に上昇しているが、その他の項目については、周辺地下水への影響は認められない (図 3-13参照)。
- 重金属類は、内部集排水管を含め溶出量が基準値を下回っている。(図 3-14～図 3-16参照)。
- 要対策土処分地下流域のK排水路-6および雌鳥川合流後のK河-2は、すべて環境基準および農業用水基準以下となっている。
- B-1は、内部集排水管のH25/2の修繕後、電気伝導度 (図 3-13参照) および硫酸イオン (図 3-12参照) が減少傾向を示し、H25/2の修繕後は漏水は生じていないと考えられる。

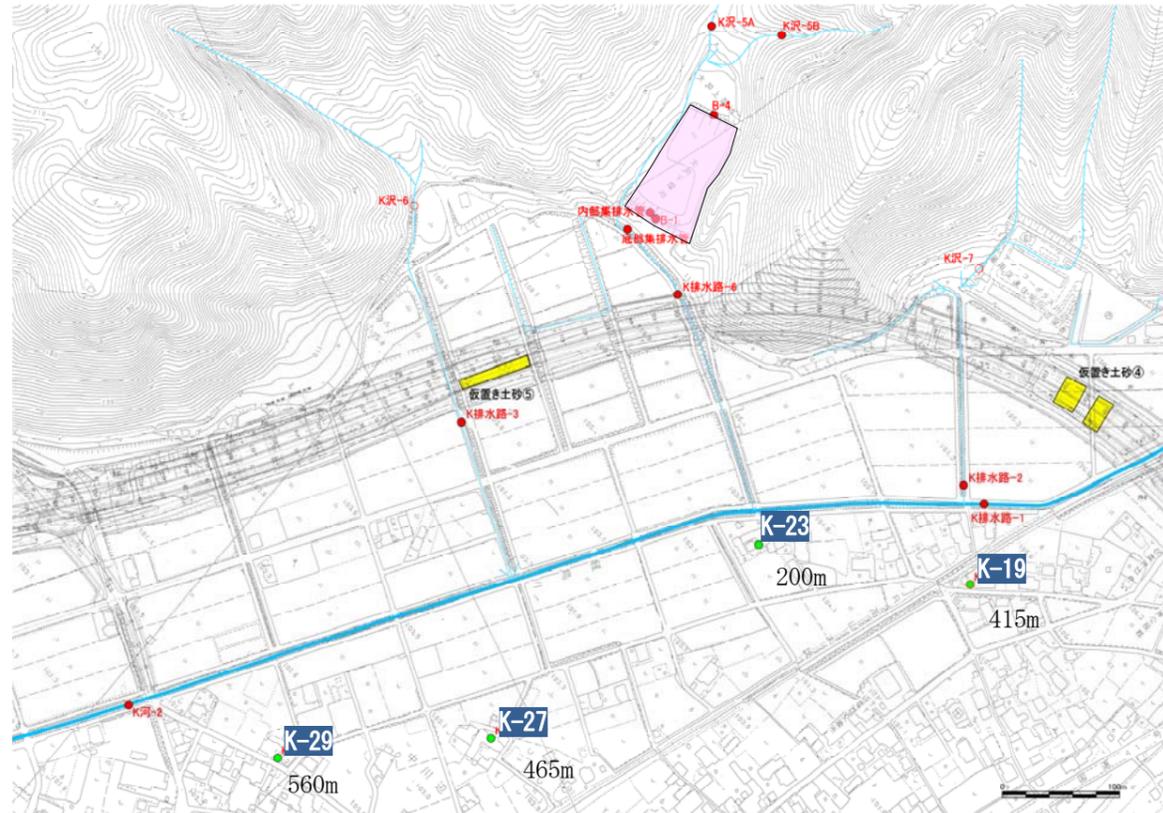
図 3-17 処分地下流井戸 位置図

- ・要対策土処分地下流では、要対策土封入による下流域の地下水への影響を把握するため、下流民間井戸でモニタリングを実施している。
- ・民間井戸の主要帯水層は、表層近くに分布する段丘堆積物である。
- ・段丘堆積物中の地下水は、大局的に西側（山側）→東側（川側）に流動している。
