# 『令和4年台風15号・令和5年台風 2号による被害概要と浸水対策、 国・県等との連携』

令和6年3月25日

## 令和4年台風15号・令和5年台風2号による 浸水被害の実態

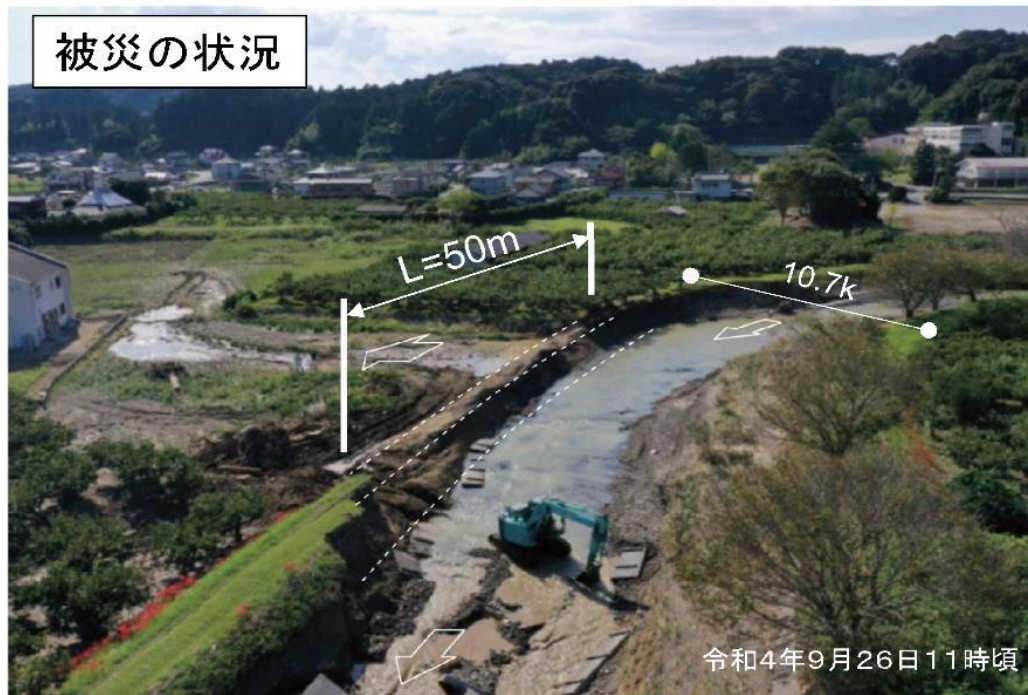
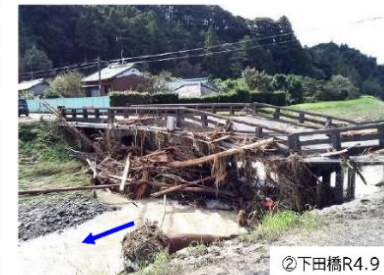
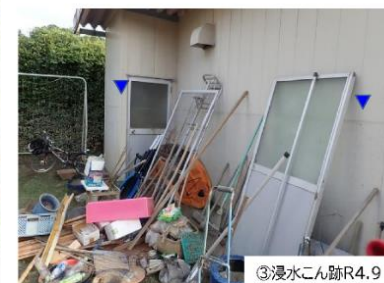
敷地地区

被災の状況

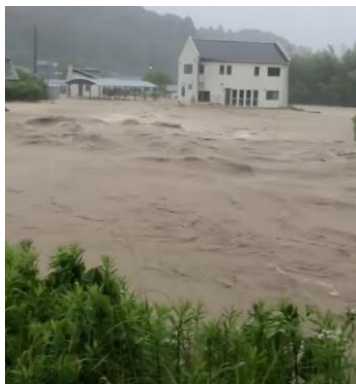
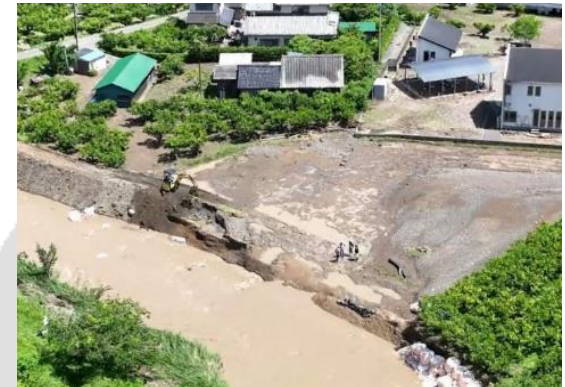
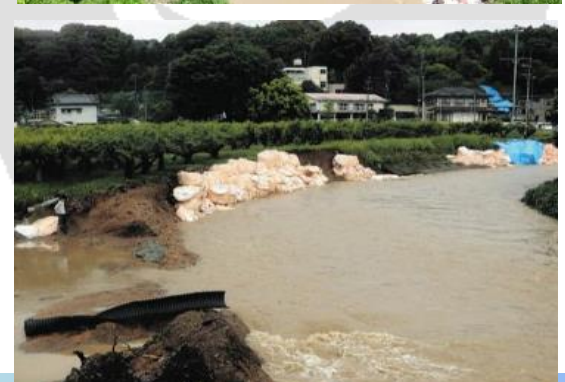
決壊箇所  
10.7k付近

- 敷地雨量観測所で、60分間最大雨量が59mm、24時間最大雨量が382mm を観測  
令和4年台風15号洪水を上回る規模の洪水であった。
- ◆ 敷地川堤防の決壊が再び発生し、床上浸水10戸、床下浸水22戸の浸水被害が発生した。
