河川愛護モニター連絡受発信簿

【平成28年7月17日】

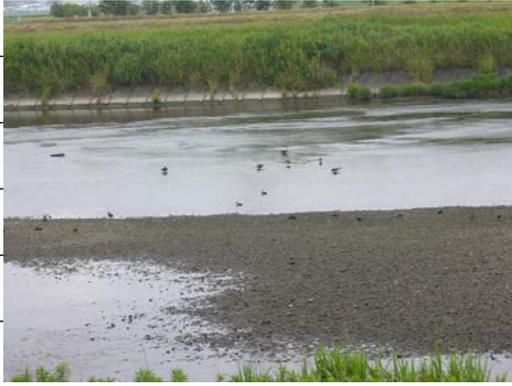
01	02

発信・日時	平成28年7月16日
河川名	菊川
場所	下記
内容	
初めての連絡となります。本日、国安橋から大船渡橋まで右岸と左岸を歩いて様子を見てきました。添付写真（JPG）をご覧ください。	
1. 01、02は右岸 新田川樋管の横の注意表示のはがれ。	
2. 03は与惣川合流付近の水鳥。小さくて見えません！いつもいますよ。	
3. 04は右岸8km 綺麗に草刈のすんだのり面。	
05は左岸4km 草刈未実施ののり面。	
4. 06は右岸稲荷部第一排水樋管の横の注意看板…汚れ	
5. 07は左岸生仁場橋たもとの廃棄ゴミ	
6. 08、09は左岸花面橋上の舗装亀裂…赤ペンキでチェック済みでした。	
7. 10は左岸国安橋上の手入れされた花壇…綺麗に咲いています。	
以上。	
手入れされている感じが感じられ気持ち良く一周してきました。	
ウォーキング：4名、ジョギング：3名、サイクリング：4名と出会いました。	
土曜日のためかもしれませんがこんなに利用されているのかと驚きました。
