発生・発見日時 令和 5年 9月 20日 11時 00分頃

菊川水系牛淵川 菊川との合流点上流4.6鷹匠橋付近

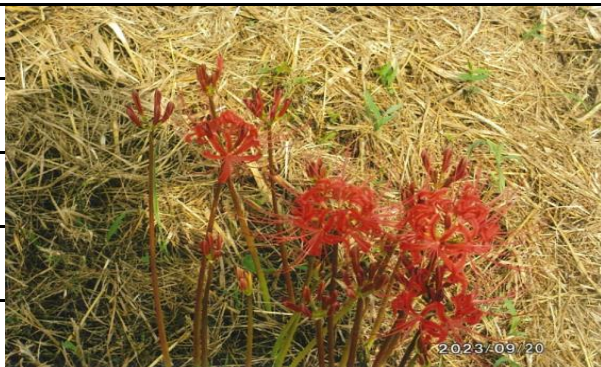
写真3

写真2は、北側で、右岸のみ刈ってあります。近いうちに更に北側へ、また、左岸も刈ると思われれます。その右岸側にヒガン花が幾輪か咲いていました。今年は猛暑ということで、咲くのが遅れているらしいですが、その様に感じられました（写真3）。
