# 第3回菊川流域委員会

## 利水及び維持管理の現状と課題

平成26年 3月10日

中部地方整備局 浜松河川国道事務所

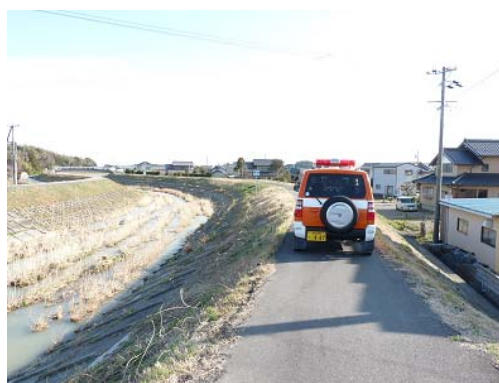
- 堤防は材料調達性、経済性、耐久性等の面から土堤として整備している。
- 堤防の亀裂やもぐらの穴、侵食等の異常を、巡視や点検時に早期発見するためには、除草が不可欠となる。
- 一部の区間では堤防天端幅が狭く、車両の行き違いができない。

下小笠川 4k0付近右岸 堤防天端幅が狭い状況

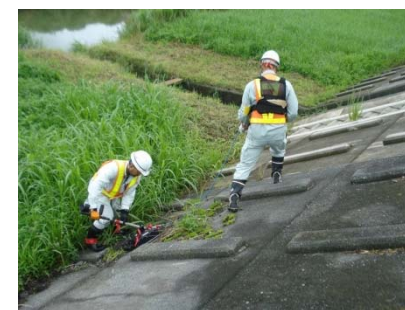
レーダー探査による護岸背面の空洞化調査

H25.6調査 牛淵川0k8右岸付近

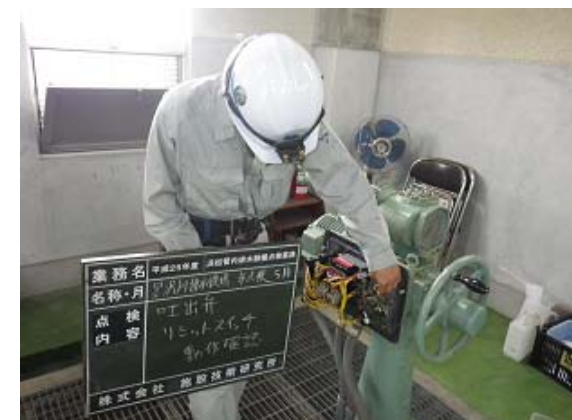
黒沢川排水機場 吐出弁点検状況

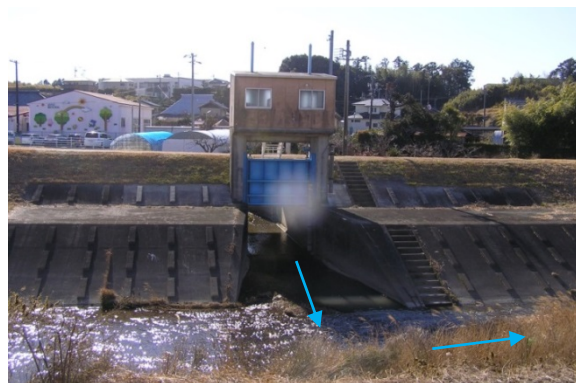
牛淵川 9k8左岸 東横地樋管(昭和51年建設)

- 昭和40年～63年迄に新設された樋門・樋管は支持杭構造となっている。
- 樋門・樋管は周辺の地盤に追従せず浮き上がった状態になり、護岸との接合部などに損傷、空洞化の発生が懸念されている。

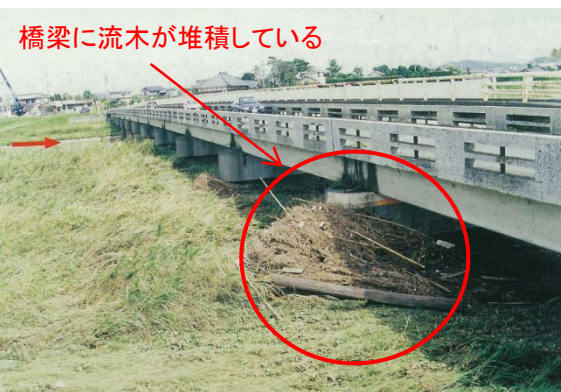
菊川 2.1k付近 国安橋 (H16出水撮影)

■流木が橋梁の桁などに堆積することで、流れを阻害し、洪水被害の発生が懸念される。

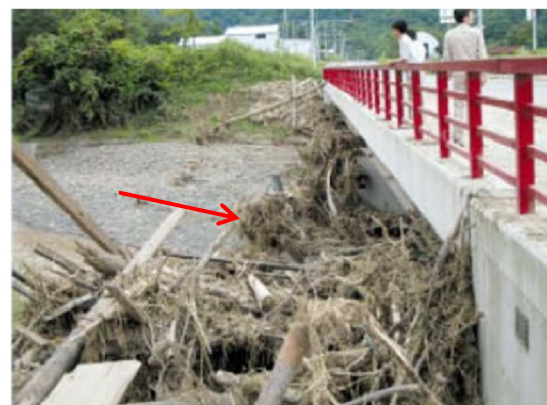
流木が詰まり流下阻害が生じている事例

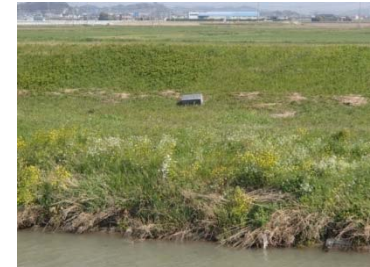
家電製品(冷蔵庫)の不法投棄  
(牛淵川2.6k付近)
