## 第4回 菊川流域委員会 説明資料

# 菊川の概要及び現状と課題

平成27年12月11日

中部地方整備局 浜松河川国道事務所

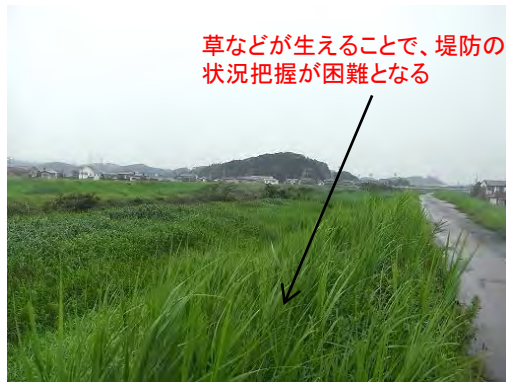
菊川 5k8付近右岸 堤防上に草などが繁茂している状況

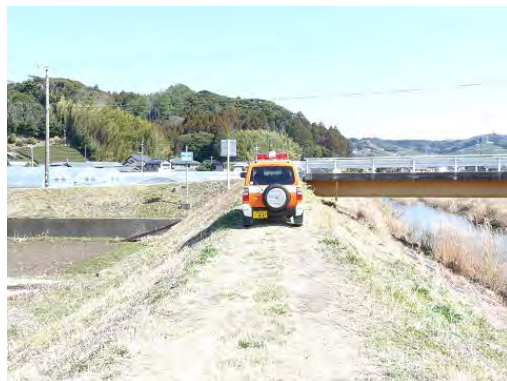
牛淵川 10k7付近右岸 堤防天端幅が狭い状況

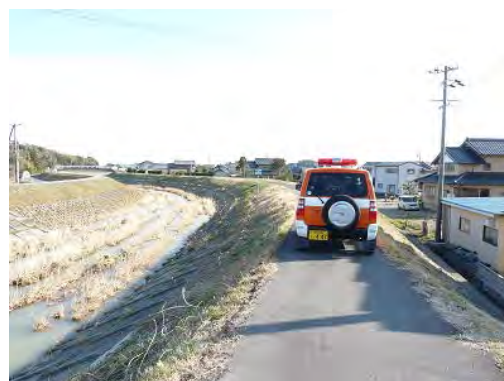
下小笠川 4k0付近右岸 堤防天端幅が狭い状況

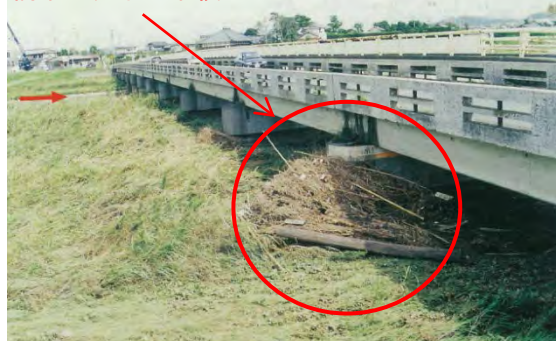
菊川 2.1k付近 国安橋 (H16出水撮影)

橋梁に流木が堆積している
