令和元年10月12日台風第19号に伴う 菊川流域の出水状況

令和2年1月17日

国土交通省 中部地方整備局
浜松河川国道事務所

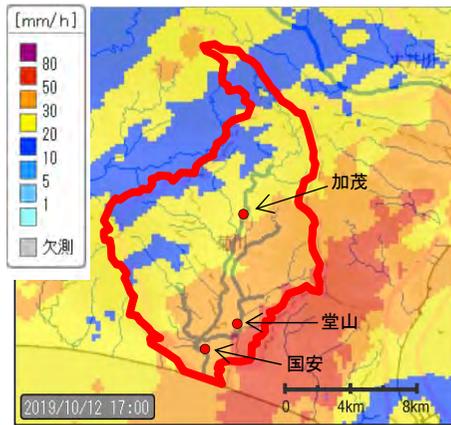
10月12日 17:00 レーダー雨量
出典:統一河川情報

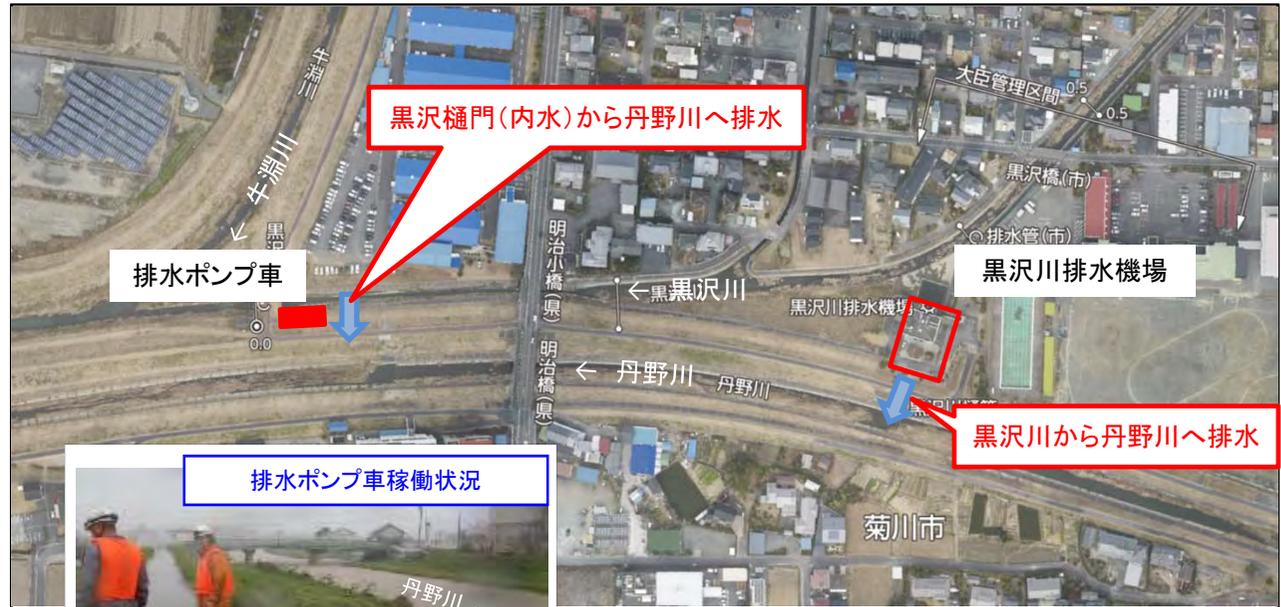
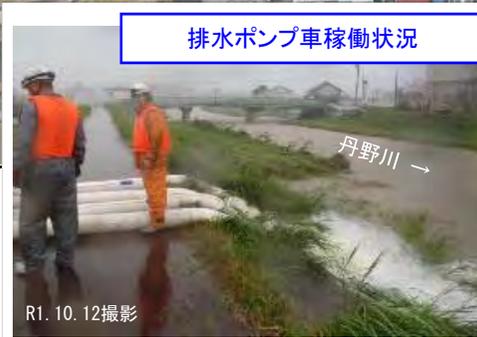
黒沢川排水機場および排水ポンプ車の稼働

- 樋門・樋管、排水機場、排水ポンプ車の稼働により、内水被害の軽減を図った

(黒沢川排水機場: 国)

- ・S56完成、S63ポンプ増強
- ・計画排水量 5m³/s
- ・ポンプ稼働 10/12 8:53~22:45
- ・総排水量 249,600m³

(排水ポンプ車の派遣)

- ・排水ポンプ車1台
- ・排水能力 30m³/min
- ・ポンプ稼働 10/12 10:30~22:00
- ・総排水量 20,700m³

⇒ 総排水量 270,300m³
25mプール750杯分
