現地調査結果及び警戒避難基準に関する見解

へり現地調査結果

長野県南木曾町土石流災害調査（平成26年7月11日）所見等

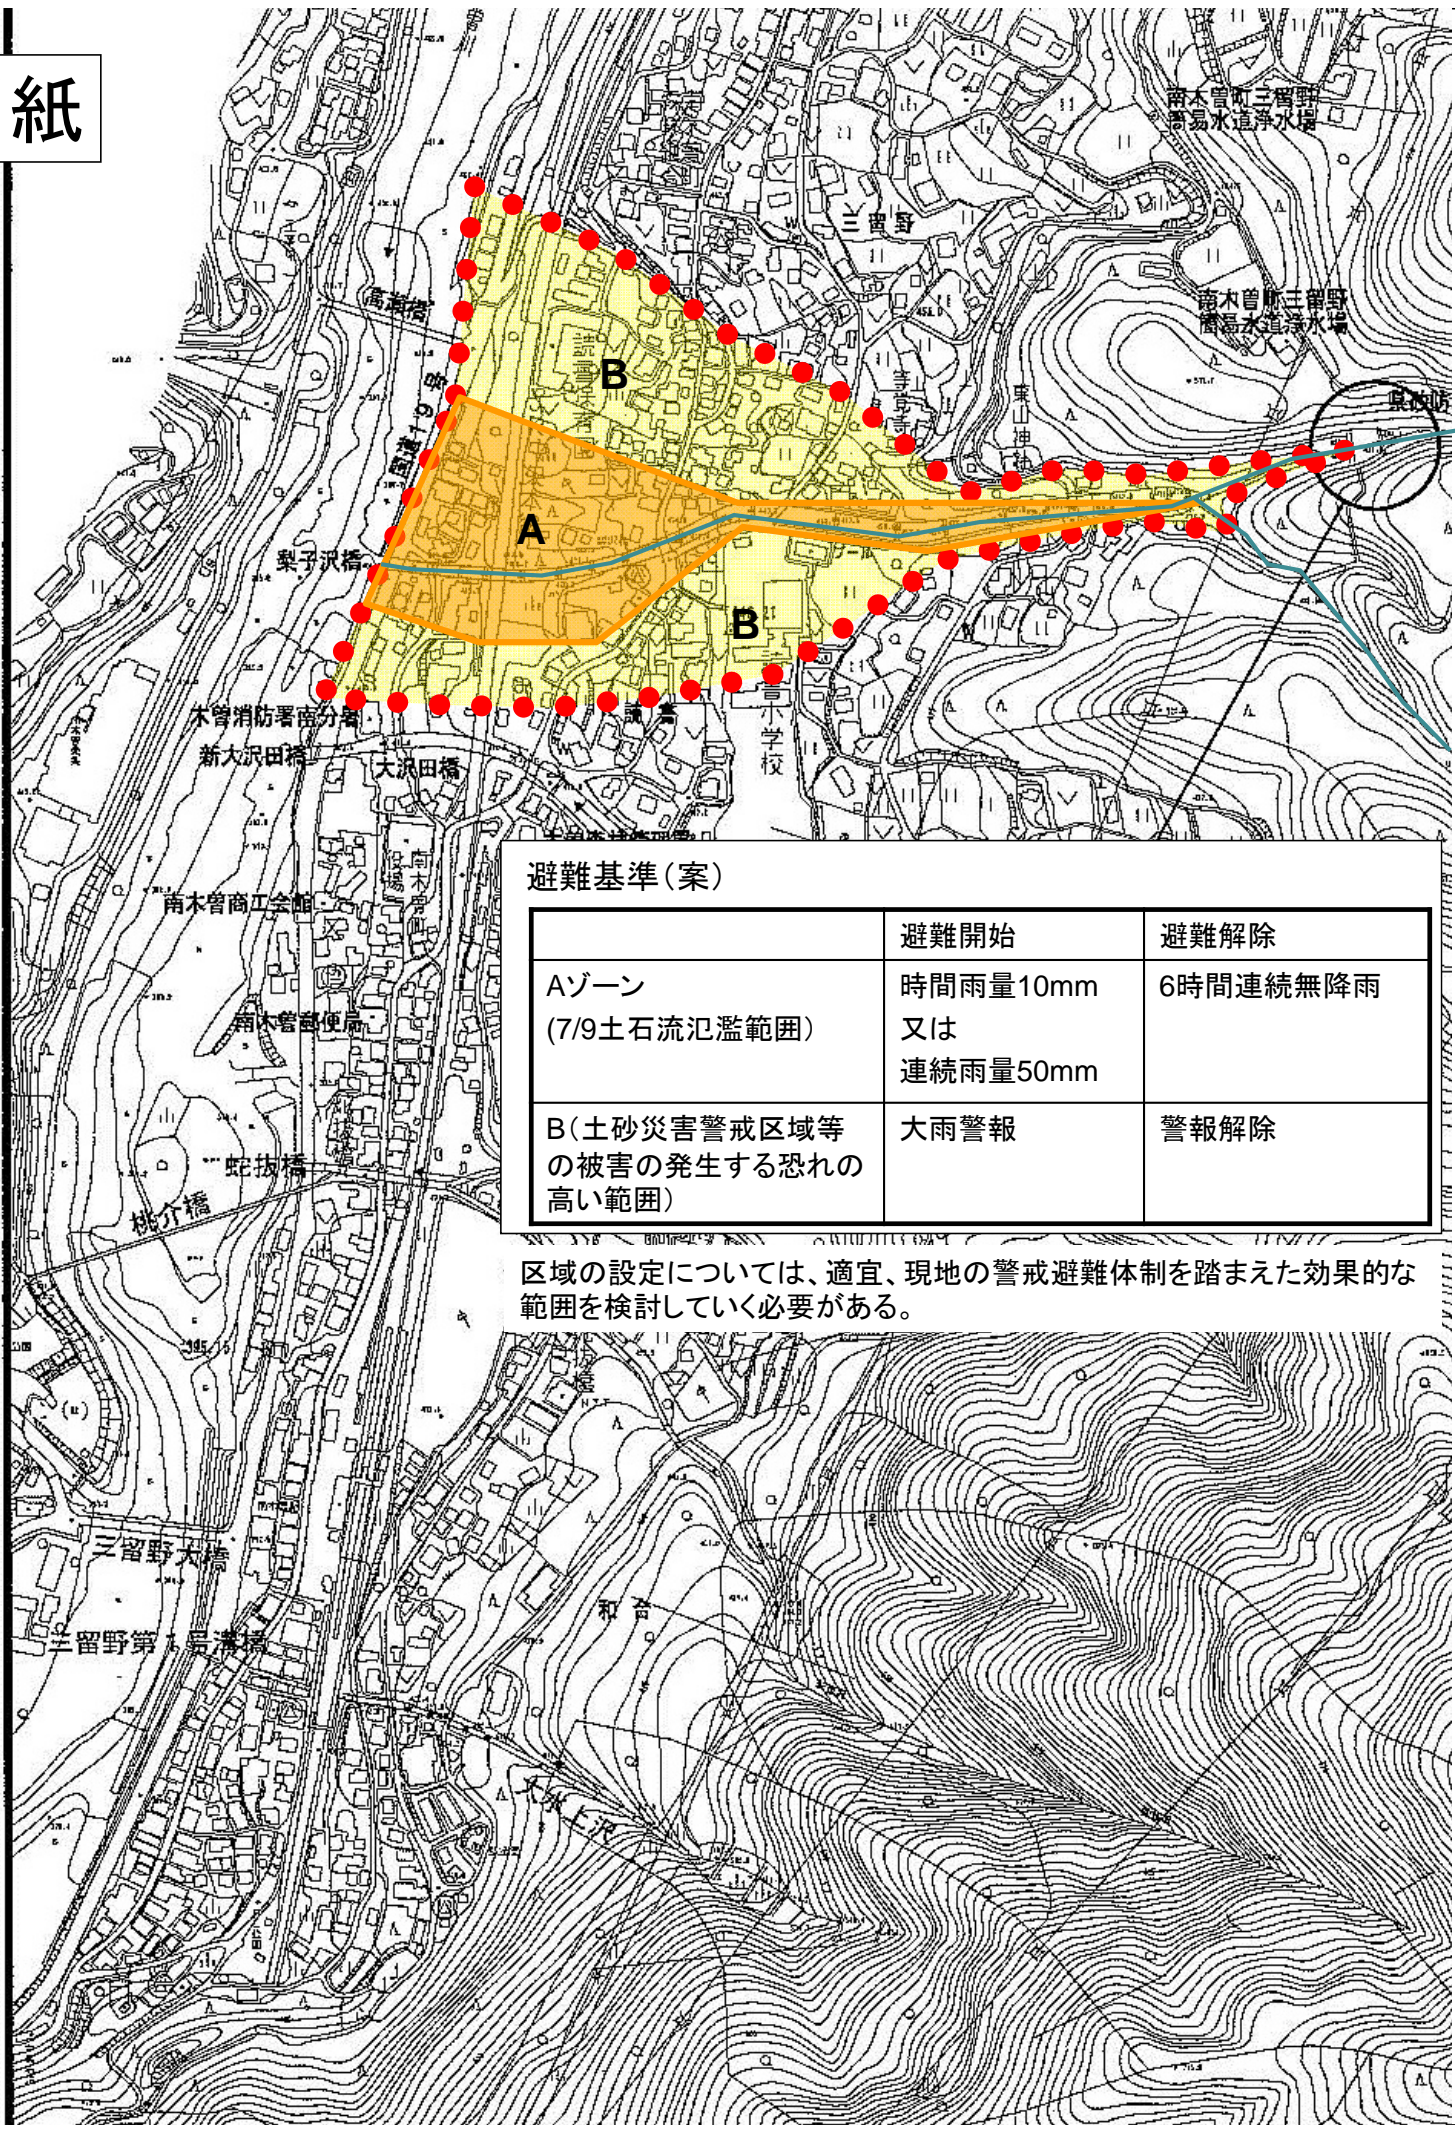
別紙

避難基準(案)

避難開始	避難解除
Aゾーン (7/9土石流氾濫範囲)	時間雨量10mm 又は 連続雨量50mm	6時間連続無降雨
B(土砂災害警戒区域等 の被害の発生する恐れの高 い範囲)	大雨警報	警報解除

区域の設定については、適宜、現地の警戒避難体制を踏まえた効果的な範囲を検討していく必要がある。
