令和3年8月12日～15日前線による 天竜川水系（長野県内）の出水状況

国土交通省 中部地方整備局

天竜川上流河川事務所

令和3年8月12日～15日前線に伴う出水概要

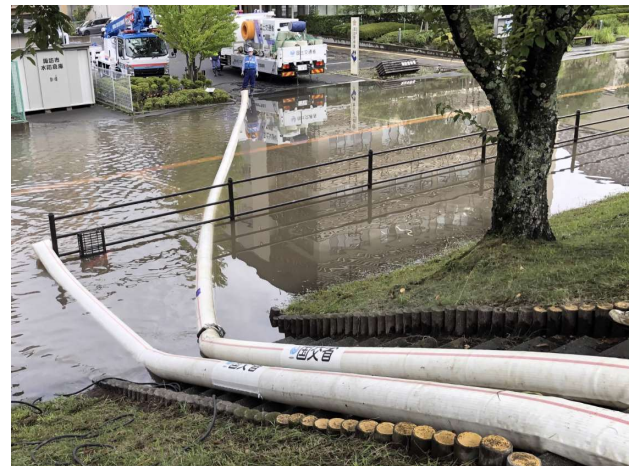
排水ポンプ車の稼働状況

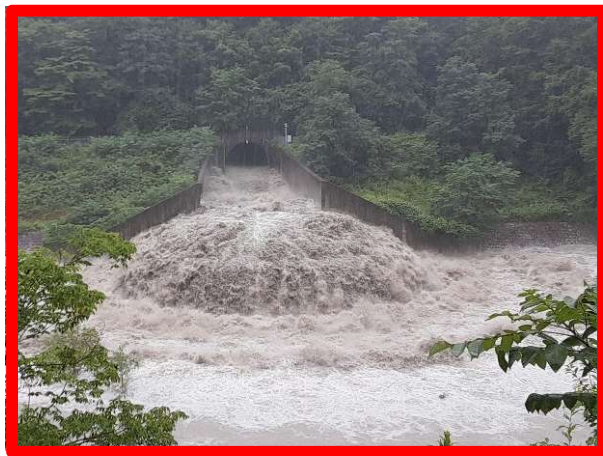
土砂バイパストンネル吐口（8月15日8時頃）
土砂バイパス放流量 約200 m^3/s

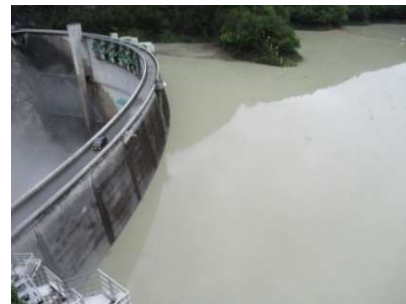
洪水後小渋ダム
貯水池状況
(8月16日 8時)
