中部地方整備局管内の工事事故発生状況について

令和3年11月

中部地方整備局 企画部 技術管理課

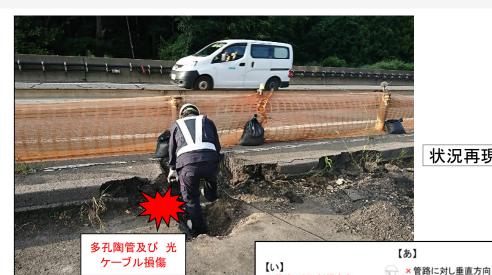
状況再現写真(詳細図)

【事故の概要】 道路の拡幅工事のため、情報管路の試掘中に(人力により舗装版をチッピング機械にて取り壊し中)に多孔陶管内を通線 している情報通信線を損傷させた。

先端ノミで破損

- ・試掘作業中は埋設物責任者は現場を離れないようにする。(試掘作業が最優先)
- ・情報管路が破損した場合の影響の重大性を説明し、問題意識を理解したうえで作業に当たらせる。
- ・作業手順書に記載された施工方法を遵守する。

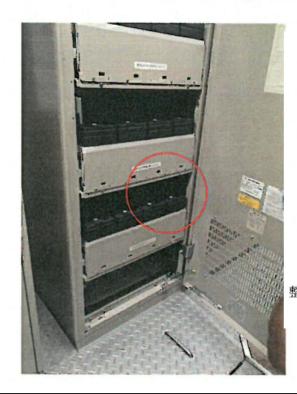
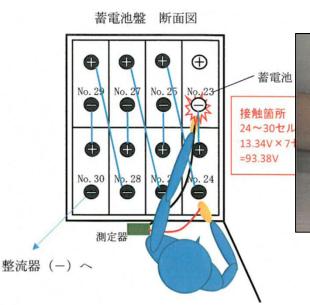
無停電電源装置 (蓄電池盤)

- ・作業前のKY活動において、電気設備を点検する際の服装について周知が不十分であったため意識の低下につながり、手袋の着用を怠った。
- ・作業者が、点検作業で測定·筆記の両作業を一人で行うのに手袋のはめ外しが面倒となり、手袋着用をする事を省略して素 手により充電部に触れた。

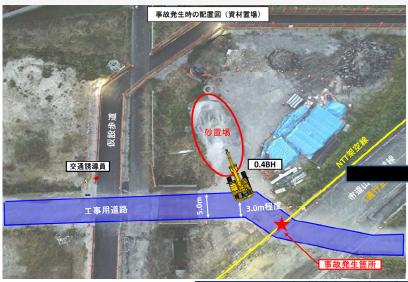
(0.4㎡) を移動してしまい、NTT架空線を損傷した。

・バックホウのオペレーターが監視人のいない状況でアームを上げたまま移動した。

- ・NTT通信線のケーブルハンガー及び防護カバー損傷管理者:NTT西日本(電話・インターネットは異常なし)
- ・街路灯(電柱添加)の配線損傷

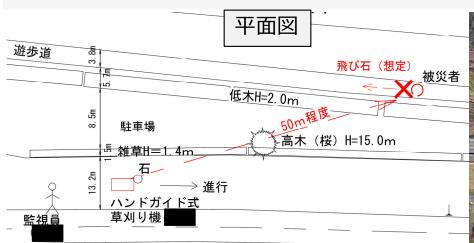
▶事故発生時の状況写真

【事故の概要】作業員がハンドガイド式草刈機を使用し除草作業を行っていたところ、作業箇所から相当離れた遊歩道を散歩していた被災 者から「飛び石で怪我をした」との申し出により発覚した

【事故原因】・実際の現場状況からこの工事が及ぼした事案と断定することは困難であるが、堤体に埋まっていた石(直径40cm程度) の上部を草刈機が通過した際、削った石が被災者に当たったものと推察される。

・除草作業の直前のごみ拾いは今までも行っていたが、今後は露出している石等の異物まで対象として確認する。発見された石等の異物については事前に除去を行うか、除去できない場合は距離標等と同様に明示及び先行刈りを行うことにより破損による飛散を防止する。

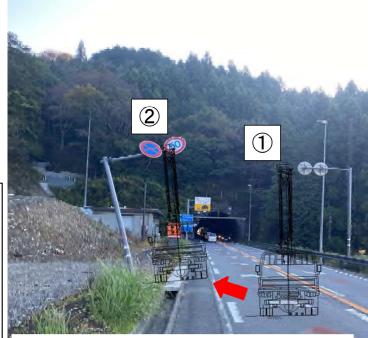
- ①ブームを上げた状態で速度標識に接触。
- ②速度標識に接触した状態のまま走行(2~3m)し、 路肩で停車。

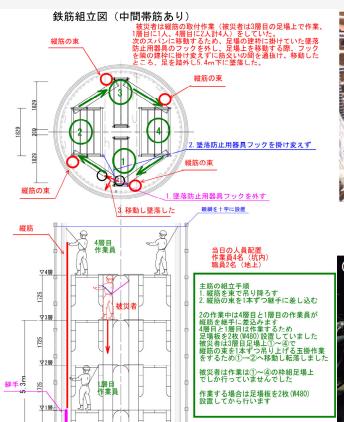
・繰返し作業のため、墜落の危険に対する危機意識が薄れていた。

(実施は足場を撤去してあるため写真はイメージです、実際は右へ移動) 次のスパンに移動するため、足場の建枠に掛けていた墜落防止用器具のフックを 外し足場上を移動する際、フックを隣の建枠に掛け変えずに筋交いの間を通抜け を動した。
