中部地方整備局管内の工事事故 発生状況について

令和5年11月速報

中部地方整備局 企画部
技術管理課

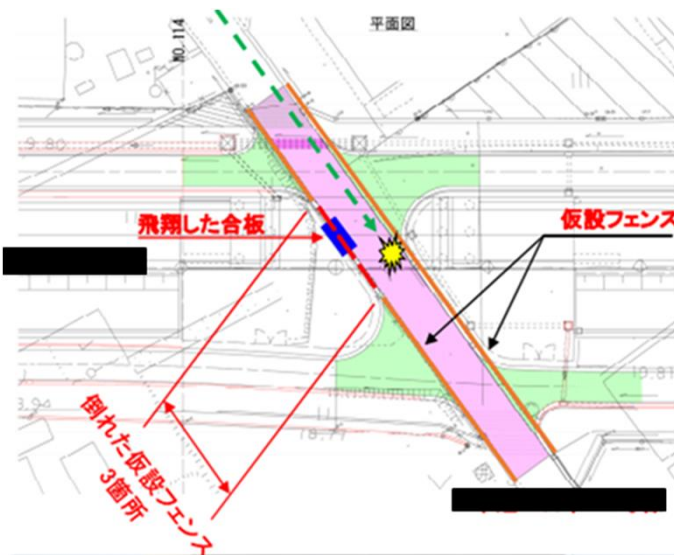
配置図

【事故の概要】 市道部の側溝を据付後、現道との境界を区分し誘導するため設置していた仮設フェンスが突風により倒れ、仮設フェンスの敷板として設置していた合板が飛翔し、市道を走行中の一般車両のフロントガラスに当たり損傷した。事故当日は休工であった。

- 【事故原因】**
- 週末の強風に備え、仮設フェンス等の固定を強固にしていたが、想定外の突風が吹き、仮設フェンスが転倒したことから、仮設フェンスの転倒防止のための固定が不十分であった。
 - 側溝開口部の養生として合板を使用していたが、その上に転倒防止対策をした仮設フェンスを設置したため、合板の飛翔防止対策がなされていなかった。

- 安全巡視パトロールを午前午後各1回に加え、新たに昼頃の1回を増やす。また、事前に強風注意報発令や台風の接近等の予報を得た場合は直ちに点検を行い、追加固定が必要と認められた場合は補強する。
- 風の抵抗を軽減するため金網フェンスを使用し、単管・クランプ等で両端2箇所を強固に固定し、重りを1箇所増やし3箇所に設置する。
- 日々の開閉箇所及び移動箇所については、単管バリケードとチューブライトを設置し風の抵抗を少なくし、重りを1箇所増やし3箇所に設置する。
- 開口部の養生として合板を使用する場合は、土のうを2箇所に設置し飛翔防止を図る。

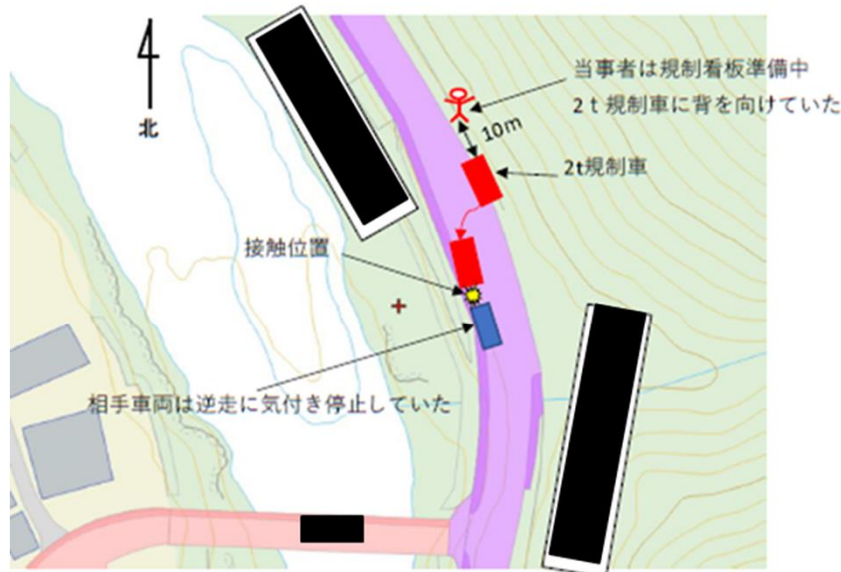
事故時の状況図

【事故の概要】 作業員が車線規制を行うため、上り車線の路肩に規制車を停止させ、看板を設置（一人作業）している時に停車中の規制車が動きだし、下り車線の路側ガードパイプに接触したが、その後も規制車は止まらず、ガードパイプと平行に下り車線を逆走し続けた。

下り車線を走行していた一般車が、規制車の逆走に気づき停車したが、規制車は逆走を続け、上り車線には対向車がいたことから、避けきれず衝突した。

【事故原因】 作業が運転していた当事者一人であり、かつ次の設置箇所への移動もあることから、気持ちの焦りから、規制車から降りて離れたにもかかわらず、安全行動をしなかった。

また、一人作業であったため規制車が動き始めたことに気づくことが遅れた。

- 車両から降車して離れる際は、「路肩側へのハンドル切り」「輪留めの設置」「エンジンを停止し鍵を抜き」「サイドブレーキの確認を必ず行う」とともに、目視確認出来る位置にチェックリストを表示し、運転手及び同乗者の2名でチェックリスト項目について、指差し呼称を2名で行いチェックする。
- 上記再発防止対策について、施工再開前の安全教育及び毎月の安全教育時、今後の新規入場者の教育時、日々のKY活動時において周知徹底する。

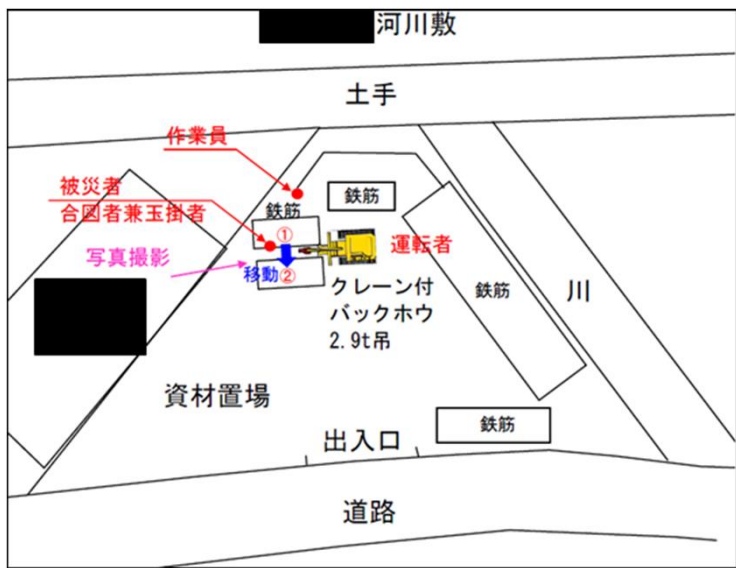
配置図

【事故の概要】 運転者、作業員、被災者（合図者）の3名で、鉄筋に根入れ確認用のマーキングをして束ね直す作業を行っていた。鉄筋を吊り上げた時に、被災者が吊荷の重心のズレに気づき、片寄りを直そうと吊荷を降ろす合図をした。しかし、吊荷が完全に降りきる前に、吊荷に近づきワイヤーをずらそうと鉄筋とワイヤーの間に手を入れたため、挟まれ負傷した。

- 【事故原因】**
- ワイヤーが緩む前に手を入れてしまった。
 - 吊荷から3m以上離れるルールが守られていなかった。（3・3・3 運動）
 - オペレーターから作業員の手元が鉄筋の影で見えづらく確認できなかった。
 - 被災者は日本に就労して1年程度で玉掛有資格者であったが、言葉の理解が十分でなかった。

- 合図に加え作業員、オペレーターが互いに声の掛け合いをする。
- 吊荷から3m以上の離隔を明確にしたセーフティー介錯ロープを使用し、吊荷に直接触れないようにする。
- 吊荷の中心位置を確認しワイヤーを掛ける位置のマーキングをする、ヤードを広く取り吊荷を真ん中として、オペレーターと作業員がお互いに直接目視で確認できるように重機を配置し、ワイヤーを動かす時は吊荷が地面に着いていることを確認して、吊荷から離れた場所を持つ。
- ・先輩の外国人労働者や通訳可能な作業員が、言葉を十分に理解できるようにサポートして確認できる人員配置を行う。

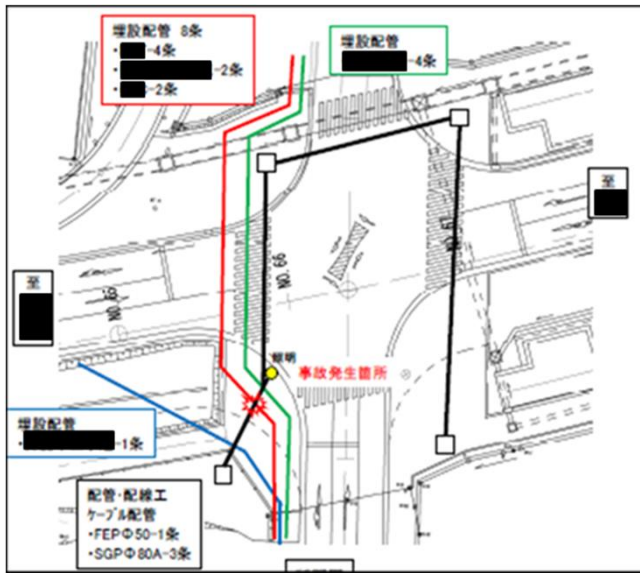
配置図

【事故の概要】 ○○交差点において、配管・配線工のケーブル配管を埋設するため掘削を行っていたところ、バックホウにより地下埋設物の防護管（PVφ75）1条を損傷した。

- 【事故原因】**
- 監理技術者（埋設物責任者）は、占用業者からの提供資料により、埋設位置、埋設深さを確認していたが、埋設深さをH=2.5mと思い込んだことにより、下請作業員に誤った情報を伝えた。
 - 当日の埋設物管理者との立会前には埋設物の近接部分の掘削作業を始めていた。
 - 一次下請作業員は、掘削中に埋設テープを確認したが、埋設深さを2.5mと聞いていたので埋設テープ付近の手掘り確認を行わず、作業を止めることなく継続してしまった。

- 監理技術者（埋設物責任者）が埋設位置の明示マーキングを行う。また、作業前日迄に下請作業員と明示マーキング箇所の確認を行い、作業当日には下請作業員全員に埋設位置の周知を行う。
- 埋設物の近接作業の時は、人力での試掘作業を徹底する。
- 作業内容が現場に合わない場合は、作業を一旦中断し、監理技術者と下請作業員の間で作業内容の見直しを行い、作業員全員に周知後、作業を再開する。
- 埋設テープが出てきた場合は、作業を止め監理技術者の確認の元、手掘りにて慎重に掘削し、管の位置・深さの確認を行う。
- 元請職員は、作業前、作業中に、地下埋設物損傷事故防止対策チェックリストに基づき確認を行う。

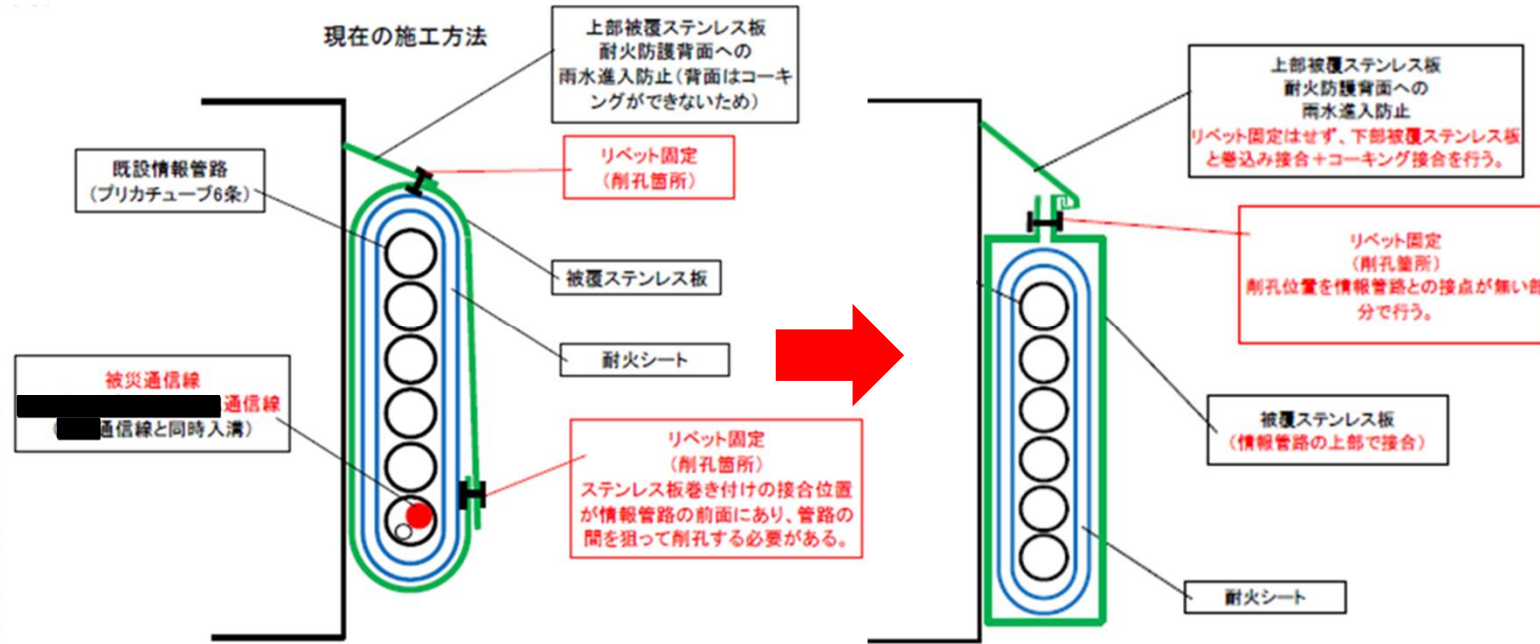
現場での改善策

【事故の概要】 道路橋の情報管路の耐火防護を復旧作業において、リベットを打ち込むためドリル削穴を行ったときに事故が発生した。作業箇所は、標準部（直線）と異なり、情報管路が屈曲部のため、管路位置の推測がつきにくい状況であった。また、耐火防護材を巻き付けると既設管路が不可視となり、ドリル削孔は作業員の目測で実施していたことから、誤って情報管路を損傷させた。

- 【事故原因】**
- ステンレス板接合作業時において、既設情報管路の直上で削孔をした。
 - 削孔時に既設管が不可視となるが、既設管の損傷を防ぐ方策をとっていなかった。
 - 情報管路（プリカチューブ）の厚さや強度を過信していた。

- リベットによる接合箇所を変更し、削孔時に情報管路への物理的な接触が生じない構造とする。

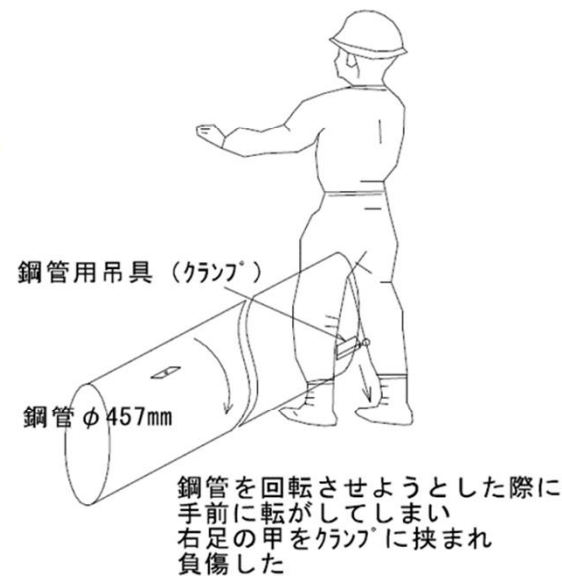
事故発生の配置図

【事故の概要】 法面防災工事における仮栈橋の施工中、鋼管杭を降ろした後、次の作業のために回転させようと手前に転がした際、鋼管杭に設置した吊具のクランプ(大きさ約150×200程度)が右足甲に接触し負傷した。

【事故原因】 ○ 次工程があることに焦り右足の位置を確認せずクランプを設置したまま鋼管杭を手前に回転させてしまった。

○ 鋼管杭を回転させる場合はクランプを掛け直し、クレーンで吊上げ回転させる。

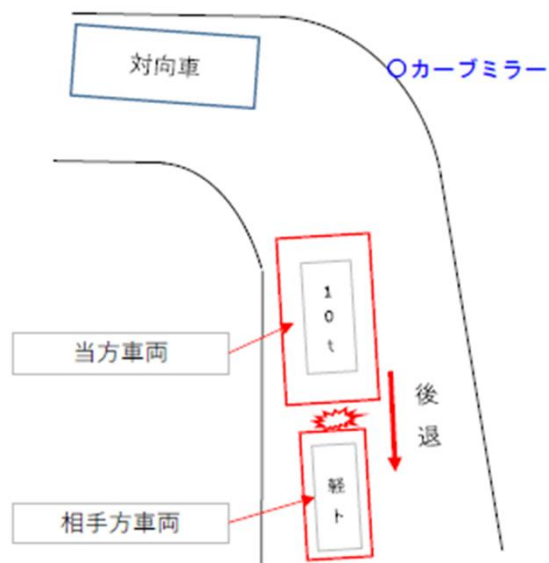
事故状況図

【事故の概要】 10t ダンプトラックにて土砂運搬中に対向車が来たため一旦停止したが、すれ違いができないと判断して後退した際に、後続の車両に接触した。

- 【事故原因】**
- ・前方のカーブミラーにて対向車の有無を確認していなかった。
 - ・バックモニター搭載車であったのにモニター未確認かつ目視での確認も怠った。
 - ・対向車に気づき停車した場所が車線中央よりであったため、少しバックすればすれ違いできると思った。
 - ・走行中においてもルームミラー等で後続車がいることを認識していなかった。

- 『ハザードマップ』を作成して入場者全員に配布、朝礼時に繰り返し指導する。
- 注意喚起シール『ダンプトラック後退時の作業手順』を運転席のシフトレバー付近に貼る。
- 『新規入場者教育資料』に下記の内容を追加し、全ての入場者に教育する。
 - ・後退時はハザードランプを点灯し、バックモニター（ルームミラー）、サイドミラーにて後続車、歩行者等がないことを確認してから後退すること。
 - ・走行中は後続車の有無を確認すること。
- 『誓約書』に「大型ダンプトラックはバックモニターを搭載すること」の内容を追加徹底する。

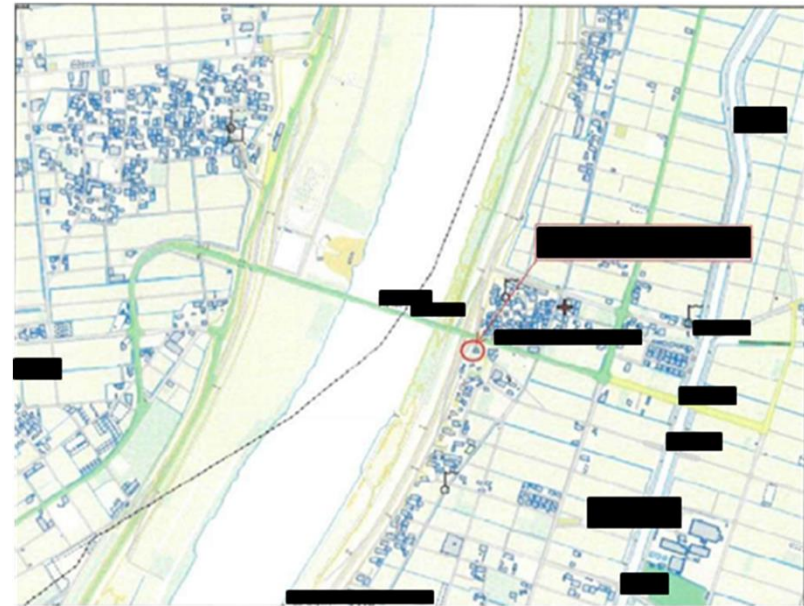
位置図

【事故の概要】 河川堤防の除草作業において、被害者宅に隣接する箇所の除草をハンドガイド式除草機械で行い、窓ガラスを損傷させた。現場代理人は、担当技術者に当該箇所の監視を指示して立ち去ったが、担当技術者は監視業務以外にゴミ撤去作業も行っていった。また、作業員は、一人でハンドガイド式除草機の操作を行っており、飛び石防護ネットはしていなかった。

- 【事故原因】**
- ・元請と下請とで施工方法の確認、共有ができていなかった。
 - ・作業員が単独で作業を行い、民家に近接していたにもかかわらず飛び石防護ネットを使用していなかった。
 - ・現場代理人や監理技術者が、指導不足や経験不足の見張員を配置してしまった。
 - ・現場の危険箇所、事故が起こる可能性がある場所が、事前に元請と下請間で共有できていなかった。

- 前日の打合せ、当日のKY時に1日の施工範囲、施工方法を明確にして下請けに指示する。
- 現場代理人又は、監理技術者が適切な機械での作業体制となっているか、飛散防止対策が取られているか確認するまで作業させない。
- 現場再開前に外部講師を招いて、見張員及び作業員に不安全行動について社内教育を実施する。
- 危険箇所や事故発生の可能性が大きい場所等のわかる資料を現場再開前に作成し、下請けにも共有する。その資料を用いてKY時に下請に指導する。

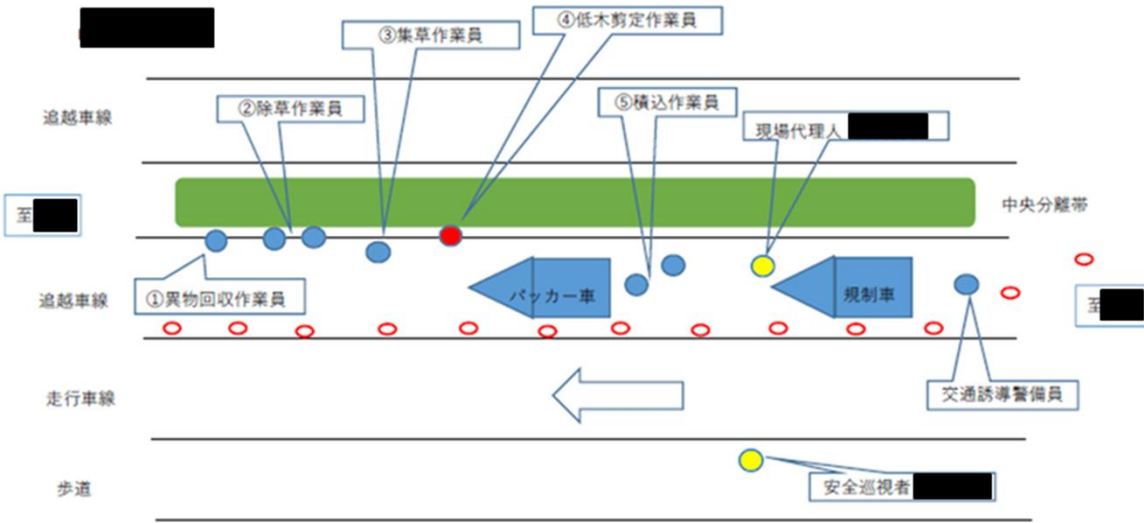
事故発生の配置図

【事故の概要】 中央分離帯の植栽帯で、低木剪定並びに除草作業を行っていた。

剪定に先立ち除草作業を行っており、足下の斜面上（高さ0.6m、幅1.5m）に刈草が十分除去されない中で、低木剪定作業を行っていた。作業員が、作業位置を変える際、刈草により足を滑らせ倒れ、咄嗟に左手を地面についたところ、両手で持っていた小型機械（トリマー）が右手だけで保持できず、刃が自分の右腕付近に当たり負傷したものである。

【事故原因】 ○ 剪定に先立ち除草作業を先行して行っており、そこは高さが1mに満たないとはいえ法面になっていたため、刈草に足を滑らせたことが原因である。

- 除草後に剪定作業を行う際は、足下の刈草の除去を徹底し、刈草の上に乗らないで作業できるよう作業スペースを確保した上で、剪定作業を行う。
- 法面で小型機械（トリマー・草刈り機等刃物を使用する機械）使用者は、スパイク足袋や脱着式のすべり止め等を使用する。

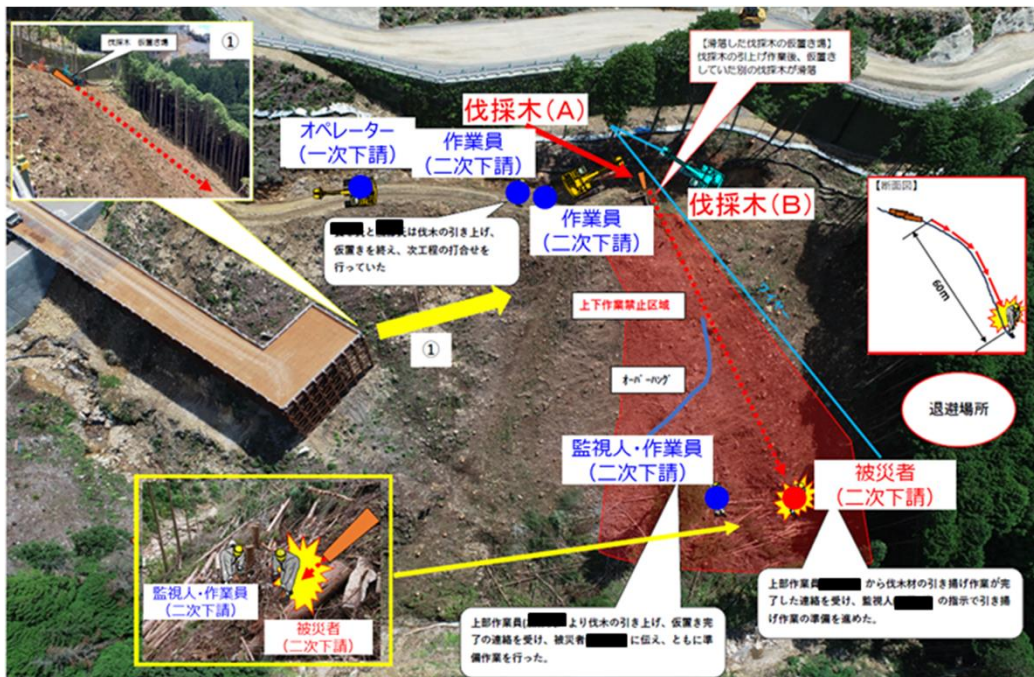
事故発生時の配置図

【事故の概要】 事故は、伐採木（A）の仮置き完了後、伐採木（B）を引き上げ、仮置きした時に発生した。伐採木（B）の仮置きが完了したため、作業員に次の玉掛けを指示した時、先に仮置きした伐採木（A）が仮置き場所から動き出し、斜面（約60m）を滑り落ち、玉掛け作業をしていた作業員に激突した。

- 【事故原因】**
- パイロット道路の小堰堤の一部が低く、仮置きした伐採木が転がる恐れのある不安定な場所に仮置きした。
 - 伐採木を法面に対し、転がり・滑落しやすい直角方向に仮置きした。
 - 伐採木が乱雑に並べられ、先端が法肩よりでて、転がれば滑落する恐れのある状態であった。
 - 伐採木仮置き後の状態確認をする者が選任されておらず、確認不足であった。

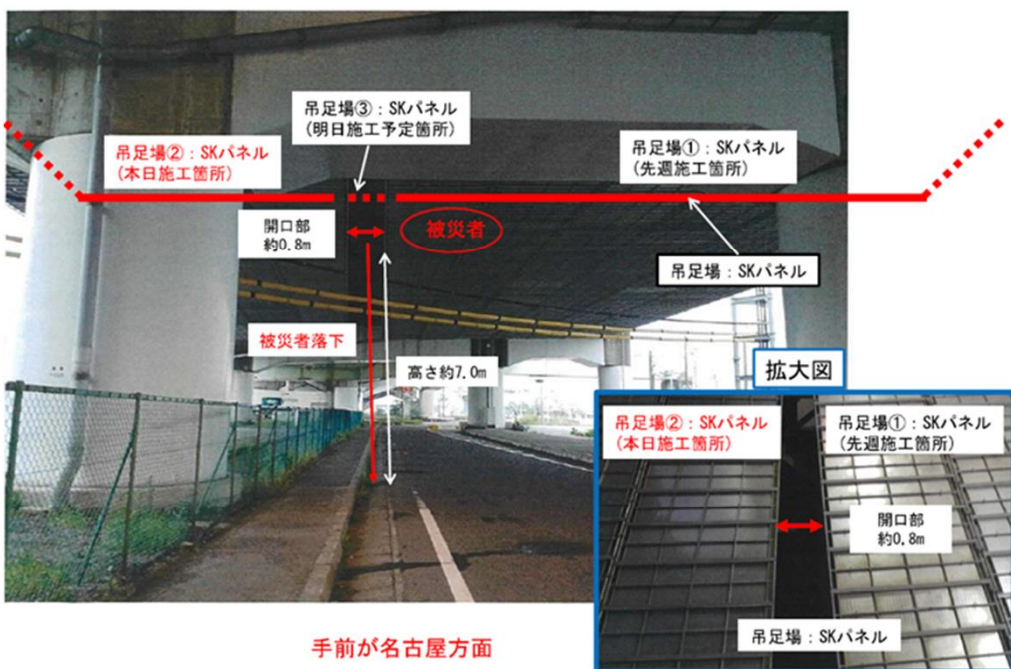
事故現場の状況写真(イメージ)

【事故の概要】 橋梁補修工事において吊足場の先に施工した南側の残作業が完了し、後片付けのため北側に移ろうとした際に主桁下フランジに頭部をぶつけ体勢を崩して誤って足場の開口部から墜落負傷した。

- 【事故原因】**
- 高所作業車を使用せず吊足場開口部を跨いで渡ろうとした。
 - 吊足場開口部において墜落制止用器具を使用しなかった

- 吊足場開口部間を渡る際は必ず高所作業車を使用し、デッキ及び端部の親綱に作業員から見える位置に注意喚起の表示を取り付ける。
- 作業床の組立解体作業時における端部からの墜落を防止する為、端部に親綱を設置すると共に作業員から見える位置に視認性の良い蛍光テープ、立入禁止の表示を取り付ける。また、墜落制止用器具を確実に使用する。

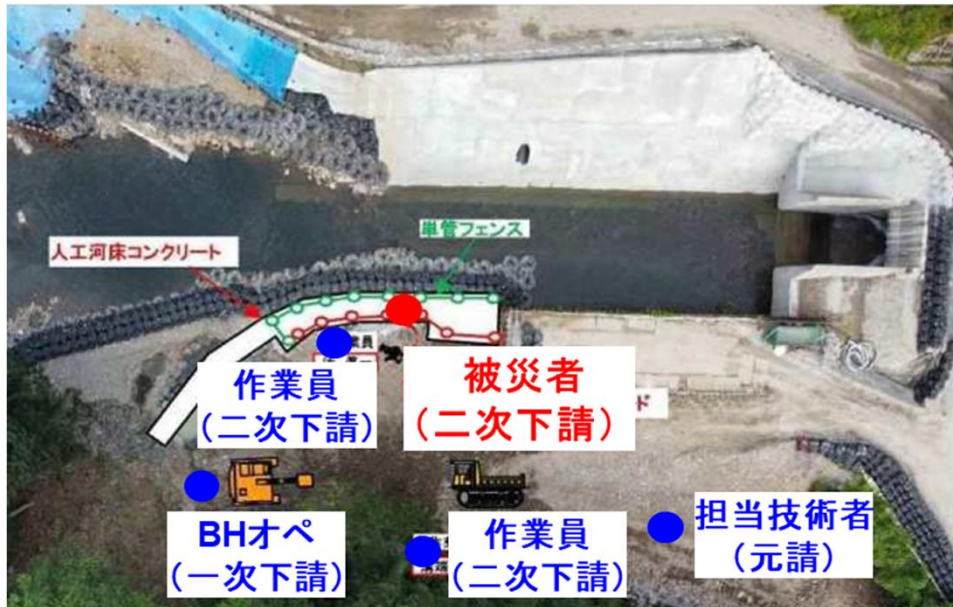
事故発生の配置図

【事故の概要】 事故は午前の休憩後、鋼製堰堤工10ブロック河床コンクリート部掘削に伴う水替え作業中、濁水ポンプのホース（4吋）の調整時に、コンクリート基礎天端部から高さ1.65mの掘削側地盤へ転落したものである。

- 【事故原因】**
- 日陰の少ない場所で、熱中症の発生する環境下であり立ち眩みや一時的な意識障害によって墜落事故が発生した。
 - 作業床から地盤までが1.65m程で着用の義務はないが、墜落する可能性がある箇所において墜落制止用器具を着用せずに作業を行った。

- 熱中症対策
 - ・ 休憩の回数を増やすこと（現場サイクルの見直し）、水分塩分補給を徹底する。
 - ・ 休憩ごとに職員による作業員の体調確認を実施する。
- その他対策
 - ・ 着用義務が無い場合においても、作業床での作業時は墜落制止用器具の着用を作業所として義務付けをする。
 - ・ 手すりを作業床に設置する際は、必ず固定をする。
 - ・ 注意喚起の必要性に応じて、現場作業箇所に啓蒙看板を設置する。

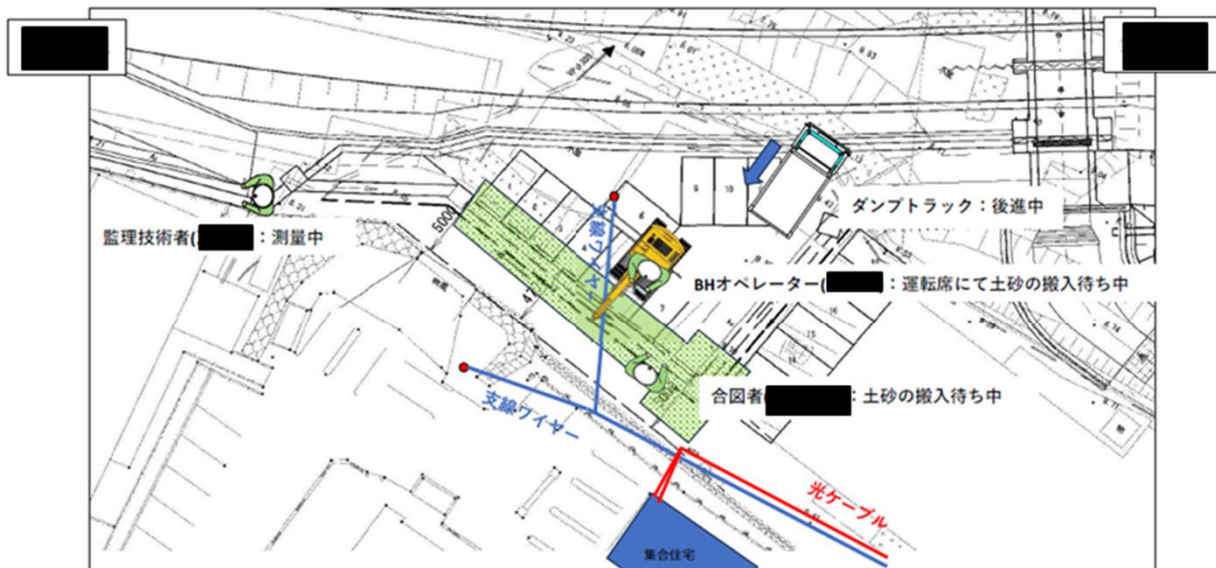
事故発生の配置図

【事故の概要】 埋戻し作業で使用していた0.8m³バックホウのアーム先端部で、NTT線を引っ張っている支線を引っかけてしまい、その反動で、集合住宅へ引き込んである通信線を切断してしまった。

- 【事故原因】**
- バックホウのオペレーター（オペ）が架空線を目視で確認したうえで、合図者の合図を受けてからバックホウの操作を行うところが確認を行わずに操作をしてしまった。
 - オペは、埋戻し作業を実施しており、合図者は埋戻し土を運んできたダンプトラックの誘導にあたっていた。
 - オペは、ダンプの後進に合わせ荷降ろししやすいようにと合図者の確認をとらず単独で旋回操作を行った。

- 架空線(支線ワイヤーを含む)等、上空施設の保安措置を漏れなく再点検し、近接作業を行う場合にはその都度、現地で架空線の位置や重機械の配置箇所、合図者の配置場所を当該作業従事者全員で周知する。
- 作業前に合図の内容、方法や合図者の立ち位置の確認について徹底する。合図者はオペに対し視覚だけでなく聴覚でもわかるよう合図を行う。また、合図者とオペの距離が離れている場合(クレーン作業で上下に分かれている等)はトランシーバーを使用する。
- 合図者は作業範囲の支障物の情報をオペに対し、事前に伝達する。合図者は重機操作時に周囲確認を行い、確認後、オペに対して合図を行う。
- 作業再開前に作業従事者に対しマニュアル等を読み合わせ、架空線事故の重大性を再認識させる。

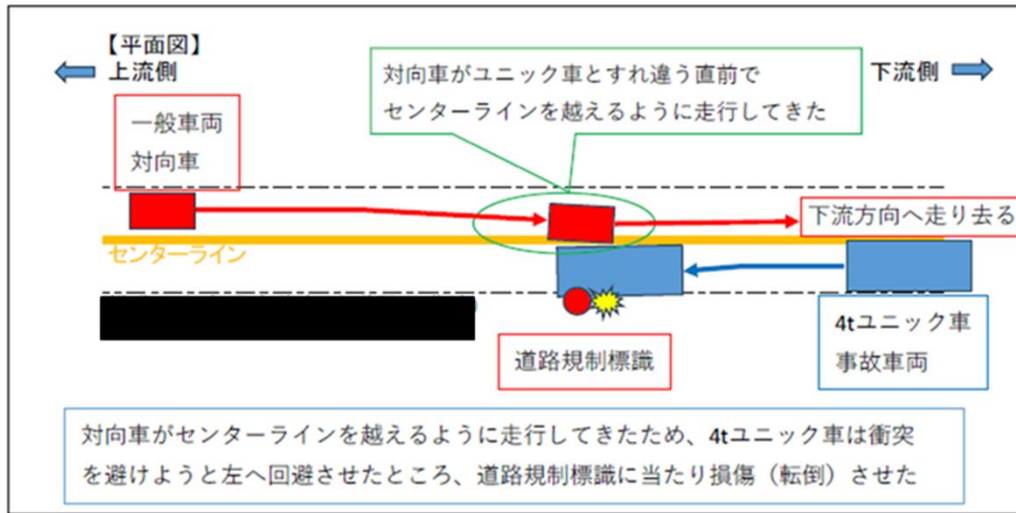
事故現場の状況図

【事故の概要】 工事の着手前で安全施設（バリケード）の組立・設置作業をしていた。余った資材を現場から現場事務所に4tユニック車にて運搬（元請作業員が運転）していたところ、対向車（普通乗用車）が突然センターラインを越えるように走行してきた。咄嗟に左に回避し衝突を避けたが、4tユニック車の左側方が道路規制標識と接触し損傷（転倒）させた。

- 【事故原因】**
- 一般道路上で対向車が接近していたため4tユニック車は徐行していましたが、対向車がすれ違う直前でセンターラインを越えるように走行してきたので、運転者の咄嗟の判断で左に寄った結果、事故が発生した。
 - 最徐行あるいは停止していれば、道路規制標識に接触する事故は防ぐことができたと思われる。

- 堤防道路通行の際、4t以上のサイズの車両は対向車接近時は最徐行、道路規制標識が立っている箇所は対向車が通りすぎた後に通行する。
- 工事区域内に道路規制標識及び徐行運転に関する注意喚起ののぼり旗を設置することで、標識設置箇所の明示を行う。
- **新規入場教育時に使用しているヒヤリマップについて、内容を一部追加する（道路規制標識設置箇所の追加、対向車接近時の最徐行及び道路規制標識設置箇所での対向車通過後の通行について追記）。また、既入場者に対して再教育を行う。**
- ヒヤリマップを用いて資材搬入業者に危険箇所及び運行ルールの説明を行う。
- 元請社有車についてドライブレコーダーを搭載して、事故発生時の状況確認を容易に行えるようにする。

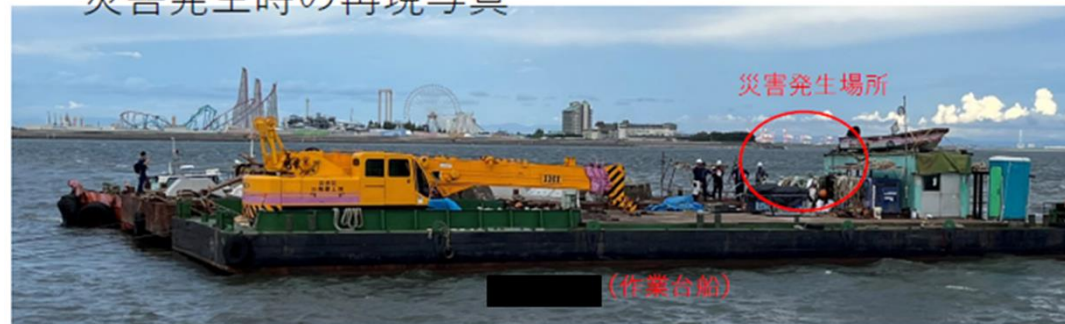
災害発生時の作業員配置状況

【事故の概要】 導流堤における作業完了後、作業台船の引き揚げ作業を行うため、揚錨作業で巻上げ操作を行っていたところ、ワイヤーの乱巻き（偏り）を直そうとした作業員が巻上げ装置のワイヤーに手を挟みケガをした。

- 【事故原因】**
- 運転中に機械器具等に接近した
 - 安全意識が不足していた
 - 危険な位置で作業した

- ウィンチ運転中はドラムから十分に退避しなくてはならないため、ワイヤー露出箇所へ立入防止柵を設置する。
(巻き上げ中は、ドラム中央にワイヤーが偏っても直さない)
- 注意喚起標識の設置
- 再入場時教育の実施
- クレーン付台船作業計画書の作成

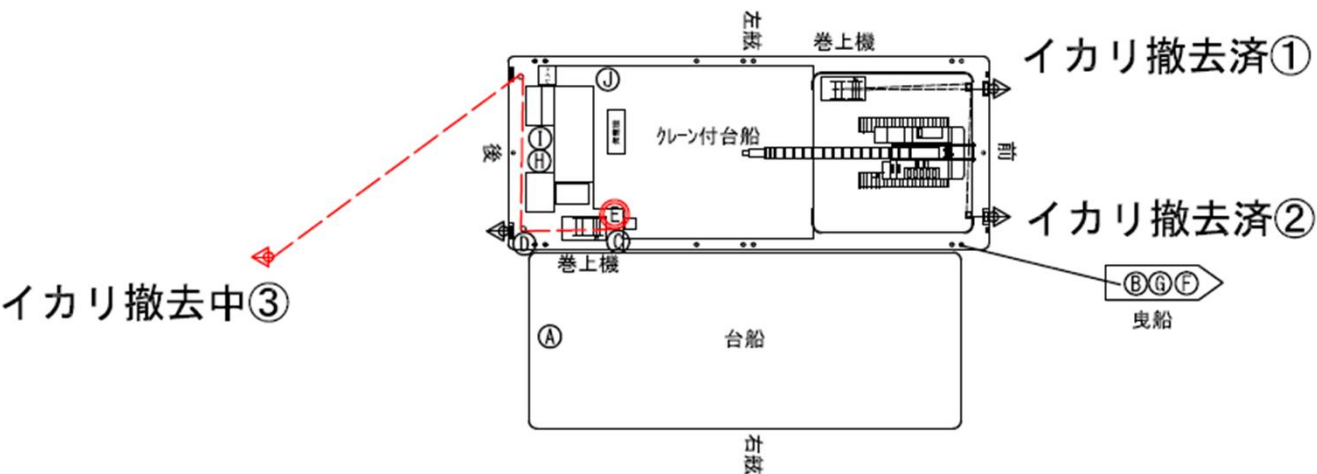
被災箇所

- 左支指、中指、環指切断指
- 左母指、小指軟部欠損

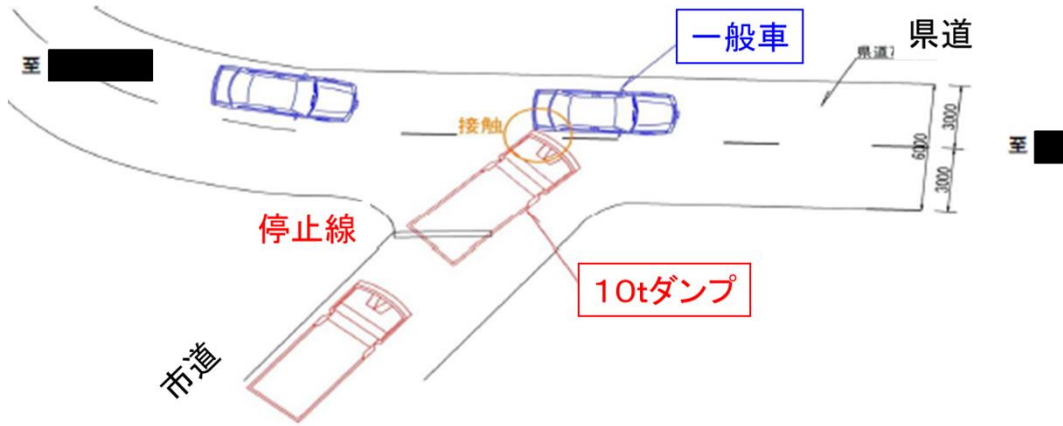
事故現場の概略図

【事故の概要】 工事車両(10tDT)が、土砂搬出先から現場へ向かうのに市道を走行し、県道に出る丁字路を進入する時に、県道を走行する一般車両の後右側バンパーと工事車(10tDT)の前左側バンパーが接触した。

【事故原因】 警察の現場検証、ドライブレコーダーの映像確認から

- 工事車両の指定場所一時停止がなされていない。
- 左右の安全確認不足である。

- 停止線に沿っての二段階停止及び左右確認の徹底。
- 事故発生箇所周辺に注意喚起看板を設置。
- 土砂運搬再開前に運行ルートの再点検を行い、新たな注意箇所がないか確認し、危険ロードマップを更新し周知する。

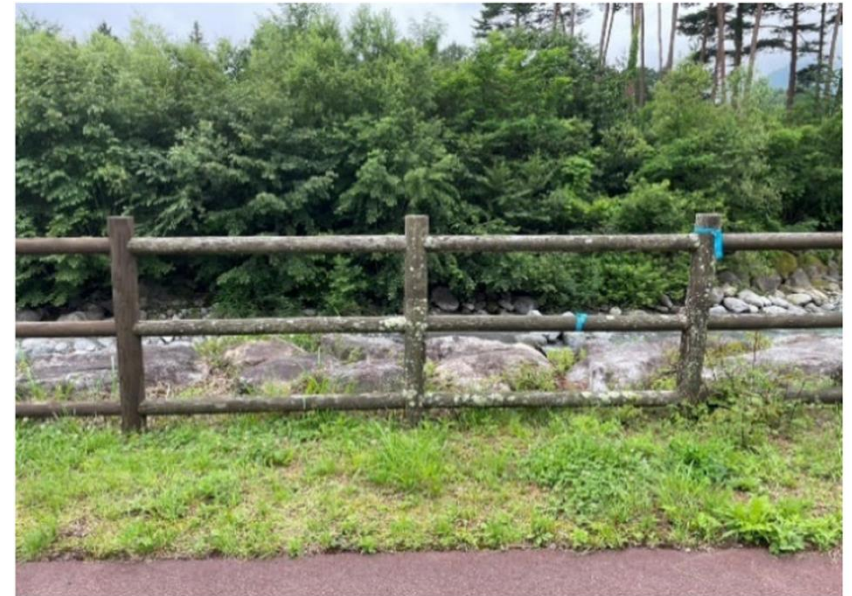
既設転落防止柵

【事故の概要】 施設管理用道路の木柵を修繕するため既存の木柵支柱の撤去作業の際に、作業員Aが基礎コンクリートに残った支柱にスリングワイヤーで玉掛けを行い、続けて作業員Bが0.1m³級バックホウ（クレーン仕様）を操作して支柱の引き抜きを行った。玉掛けした支柱は引き抜かれず、折れて跳ね上がり、その支柱が作業員Aの右目下に当たった。

【事故原因】 ○ 基礎コンクリートに残った支柱の撤去作業にあたり、作業者が「人力にて除去する」と記した作業手順に従わず、支柱に玉掛けしてバックホウによる引き抜き作業を実施したことが原因である。

- 作業手順書に定めた作業以外は実施しないよう再度徹底する。
再徹底の場として、
 - ・ 緊急安全会議の開催。
 - ・ 毎日の安全朝礼等の際に、作業手順書の確認を徹底。

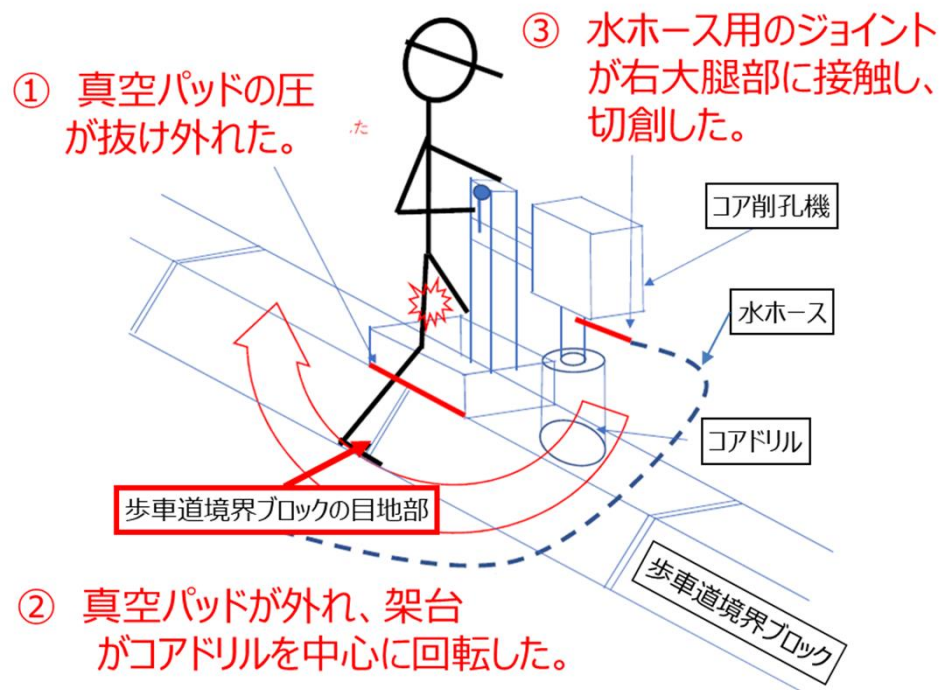
事故時の作業状況図

【事故の概要】 歩車道境界ブロックに作業員がコアドリルマシンで削孔を行った際、作業員は、歩車道境界ブロックに固定用の真空パッドを設置し、削孔を開始したところ、真空パッドが外れ、機械本体が回転し、接続治具(削孔水を接続する金具)が右大腿部に接触して切創した。

- 【事故原因】**
- 目地部では不適切な真空パッドを使用してしまったために固定部分が外れ、機械本体が回転し、作業員と接触した。
 - 作業手順の周知は行っていたが、作業員の理解度の確認が行われていないこと。

- 削孔中の反力を真空パッド式、挟み込み式は使用せず、抜けるリスクが少ない埋込アンカーを用いて、より確実に削孔反力を確保する。
- 削孔機械を自動送り装置に変更し、作業員と機械との安全な離隔を確保する。
- 作業手順書ごとの周知会を行った後、元請が全作業員に対し、危険なポイントやリスクの高い作業理解度の確認を書面記録出来る形で行う。誤った理解や不十分な部分などは直接指導し理解度の向上を図る。

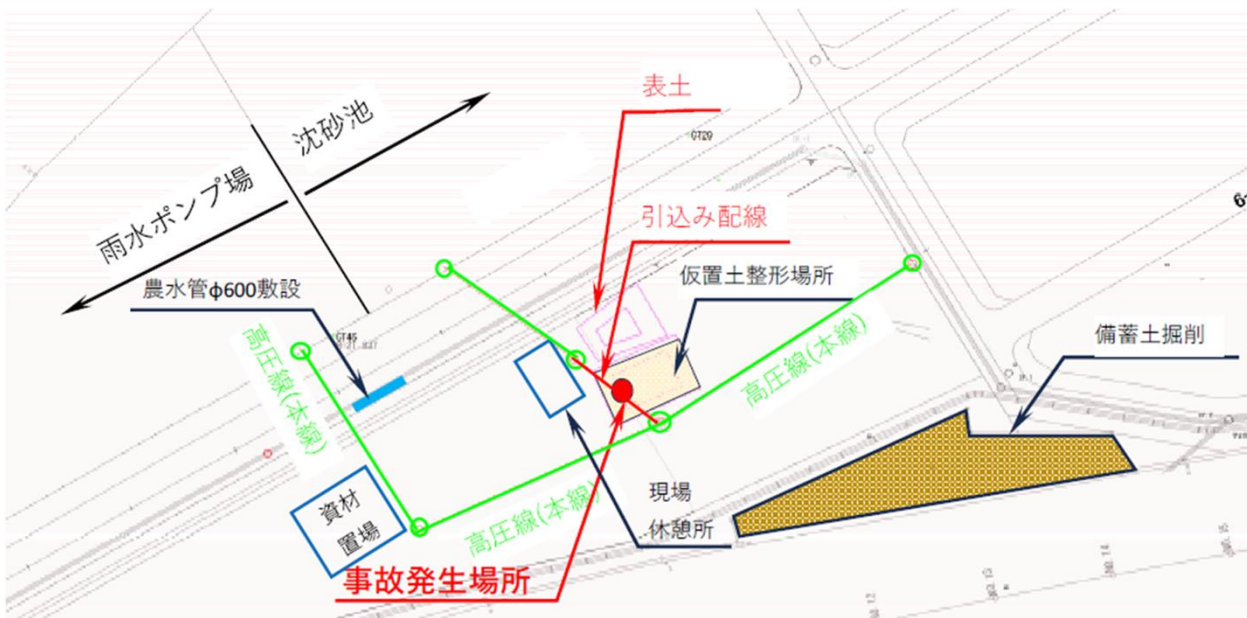
現場配置図

【事故の概要】 仮置き土の整形作業中、バックホウが盛土端部で傾いたため、アームを旋回させたところ、アームが架空線に接触し切断した。

- 【事故原因】**
- 現地の作業エリアの明示や明示確認の不備
 - 架空線下で作業を開始したときの監視体制の不足
 - 仮置き作業を盛土天端で重機操作を実施したため、盛土肩付近で重機がバランスを崩したこと
