# 河川堤体内の空洞化点検技術への取り組み

<sup>1,2,3</sup>静岡河川事務所 調査課（〒420-0068 静岡市葵区田町3-108）

安倍川河口部の堤防堤体内には、過去に植栽した松の根株が存在する。この松の根の腐朽が原因と考えられる空洞により、過去に堤防天端の陥没が発見された。このように安倍川河口部の堤体内には、他の箇所にも同様の松の根株が存在すると考えられる。よって今回、堤体内の根株、空洞の詳細な位置及び危険度を把握するため、最新の技術による堤防地中探査の実施、その結果による健全度評価及び今後の対策について報告するものである。

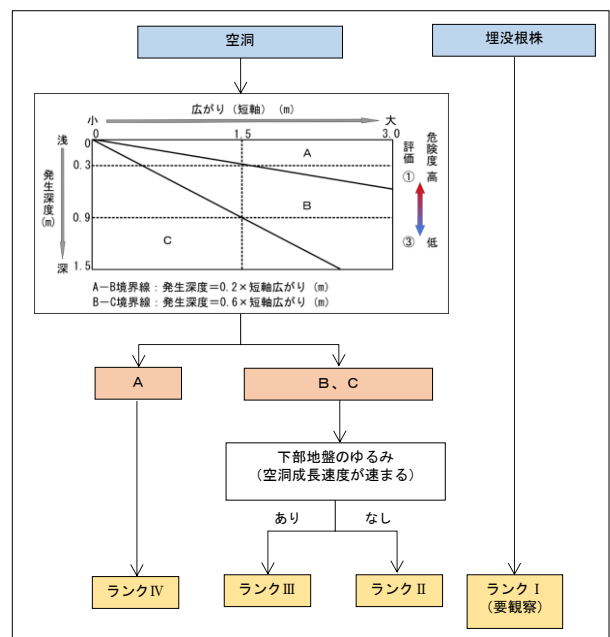
図-15

空洞については、「空洞判定実施方針(案)」で、空洞の深さ位置、空洞の大きさで3段階評価(A、B、C)するもので、A評価については、早期陥没が危惧されるため、早期対策箇所(Ⅳ)と位置付けた。B、C評価については、空洞下部の地盤の緩み具合により評価し、ゆるみがある場合は、短期にA評価へ発展する可能性が高いため、巡視重点箇所(Ⅲ)と位置付けた。C評価については、空洞下部の地盤にゆるみが無い箇所、空洞が早期に拡大する可能性は少ない箇所のため、経過観察箇所(Ⅱ)と位置付けた。

空洞が伴わない埋没根株については、長期に渡って地中に根株が埋没していた状態でも腐朽が確認できなかったため、今後もしばらくはこの状態が保たれると判断し、注意箇所(Ⅰ)と位置付けた。このようにして、陥没危険度評価を実施した。(図-15)(図-16)

| 対策優先順位 | 対策方針 |
|---|---|
| Ⅳ | 早期対策箇所。陥没する危険度が高いため、早期に開削及び転圧、埋戻しを行うべき箇所。現状として路面に小穴が生じている箇所も含む。 |
| Ⅲ | 巡視重点箇所。短期でランクⅣへ発展する可能性が高いため、巡視の重点箇所とすること。現状として亀甲状の路面クラック、小穴あるいは沈下が生じている箇所も含む。変状の進行が確認された場合は直ちに開削及び転圧、埋戻しを行う等の対応を行うこと。 |
| Ⅱ | 経過観察箇所。空洞下部に緩み領域は無いため、空洞が早期に拡大する可能性は少ない箇所。現状として路面のクラックが生じている箇所も含む。このため、1年毎等の定期的な経過観察箇所として亀裂や沈下等の路面変化を観察すること。路面沈下や亀甲状クラック等変状が進行した場合は巡視重点箇所とすること。 |
| Ⅰ | 注意箇所。長年に渡って地中に根株が埋没した状態で腐朽や空洞は発生しなかった箇所。このため、早期に空洞が発生する可能性は少ない。調査台帳を既存させること。 |

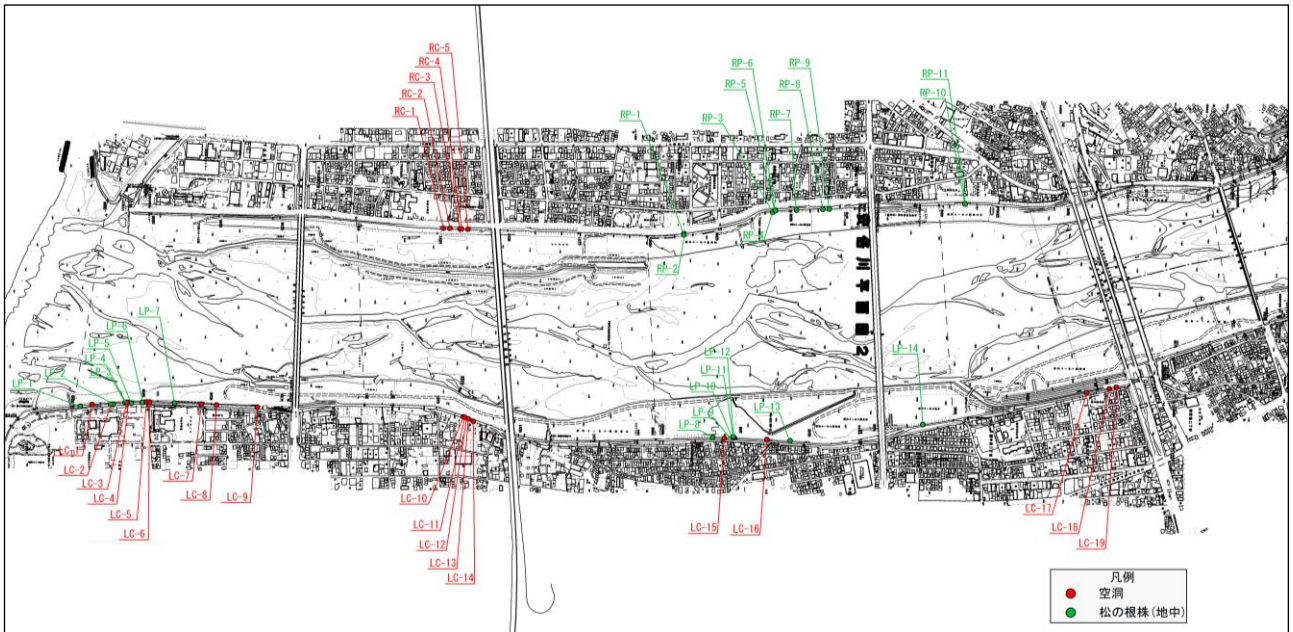
図-19

点検結果で空洞または埋没根株の詳細な位置は、座標、台帳等で管理し、現場管理している安倍川出張所の職員へ情報提供し、河川巡視時に注視して巡視することとした。た、巡視する際に位置が分かるように、路面上等に、マーキングを実施した。このマーキングは、座標で管理しているため、紛失した場合もすぐに復旧可能である。
